中州除去試行の経年変化について

1. 中州除去試行の概要

2. 中洲除去試行後の現段階における評価（考察）

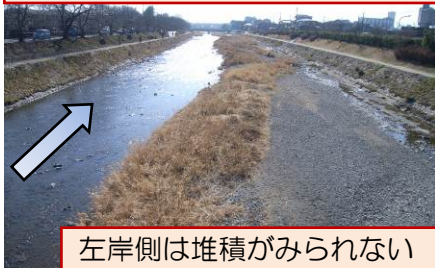
施工後 1 年 (H23. 2)

評価：除去後の土砂堆積状況（除去後の断面積回復率等）は、施工後 1 年程度で元に戻る場所や 2 年以上経過しても変化しない場所などバラつきがみられる。上流側の中洲除去による流れの変化等の影響も考えられる。

施工後 1 年で、中洲が発達し、右岸側の流れがほとんど閉塞

左岸側は堆積がみられない

対応：1 サイクル実施後、場所ごとの堆積状況と経過年数とを整理、分析し、効率的な除去サイクルを検討

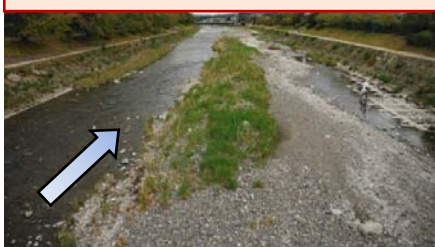
施工後 3 年 7 ヶ月 (出水後 H25. 10)

18 号出水でも大きな変化なし
堆積傾向が顕著

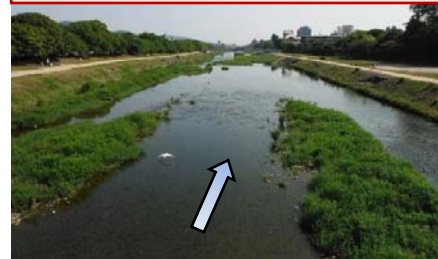
施工後 2 年 6 ヶ月 (H25. 9)

施工後 2 年で存置した中洲等が徐々に発達

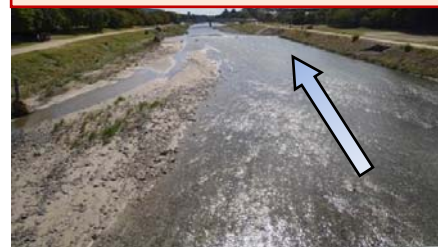
施工後 2 年 7 ヶ月 (出水後 H25. 10)

堆積した中洲が 18 号で流れた
堆積、洗掘を繰り返す可能性あり

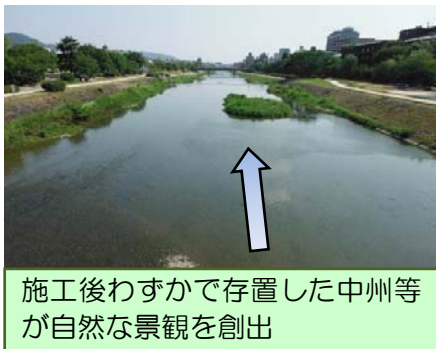
施工後 5 ヶ月 (H25. 8)

施工後わずかで存置した中州等が自然な景観を創出

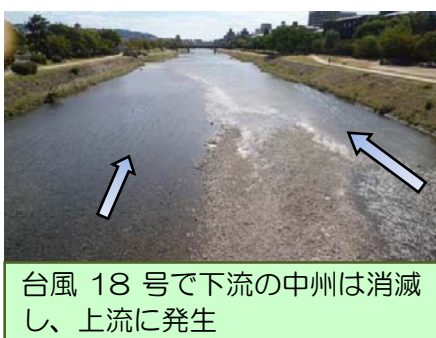
施工後 7 ヶ月 (出水後 H25. 10)

台風 18 号で下流の中州は消滅し、上流に発生

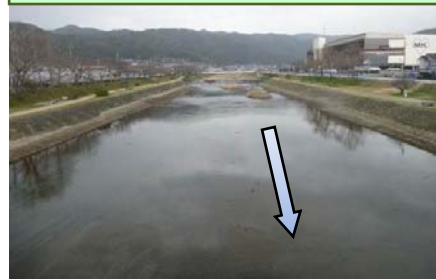
施工直後 (H25. 3)

寄州の一部を残した施工を実施

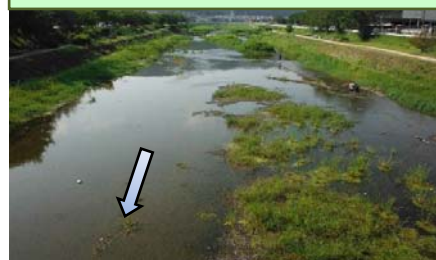
施工後 5 ヶ月 (H25. 8)

施工後わずかで存置した中州等が自然な景観を創出

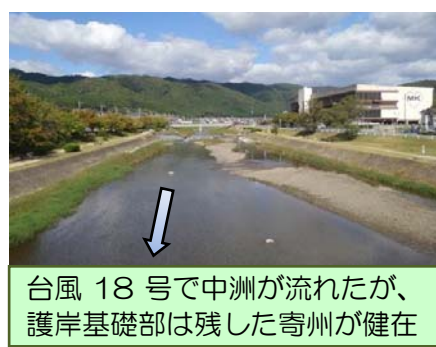
施工後 7 ヶ月 (出水後 H25. 10)

評価：環境・景観回復のきっかけとなり、除去後わずかな期間で自然的な景観、環境が回復しはじめている。寄州の一部存置は護岸基礎部の洗掘を防止。

台風 18 号で中州が流れたが、護岸基礎部は残した寄州が健在

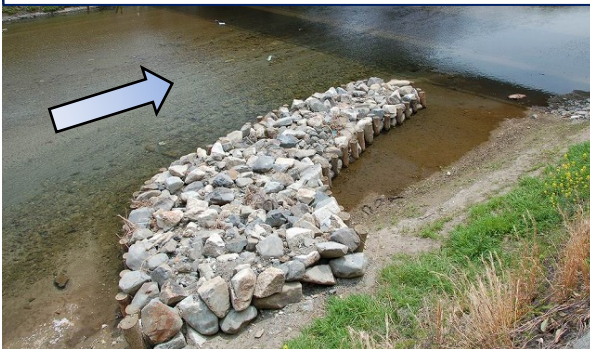
施工直後 (H24. 4)

寄州の除去後、止水息の形成、水際が多様化、流向の変化等を期待し、木杭、捨石でやや大きな水制を設置

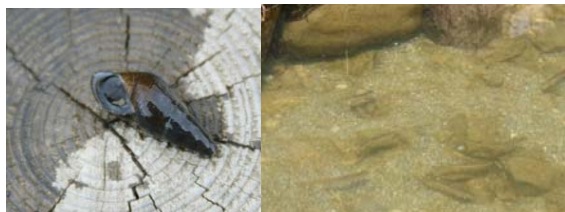
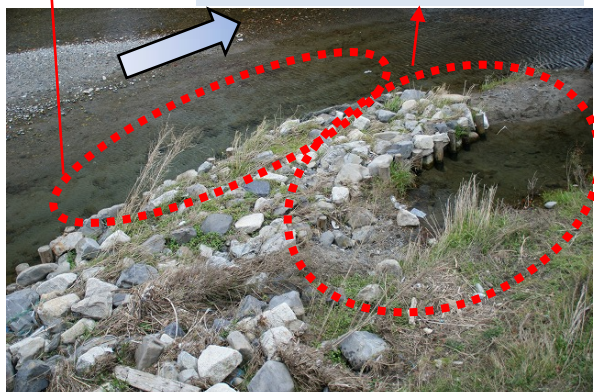
施工後 1 年 8 ヶ月 (H25. 11)

評価：護岸基礎の保護、やや大きな水制による流れの変化創出、多孔質空間による稚魚等の隠れ場創出など、期待した効果がある程度みられる場所も多い。一方、寄州の早期発達や出水等によって消滅した場所もある。

多孔質な水際では、カワニナや多くの稚魚が確認された

砂州が下流に延び、止水域が拡大。深みも形成され、魚類が多く確認された

止水域が形成され、水際も含めて多様な環境が形成されてきている

対応：引き続き追跡調査を行い、方向や設置条件別の傾向を把握し、治水上問題がない範囲で他現場への反映を検討する。

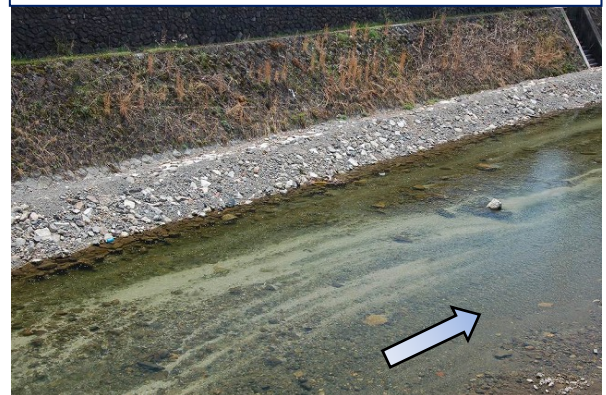
施工直後 (H24. 4)

護岸基礎の洗掘対策、水際が多様化等を期待し、木杭、捨石で護岸水際部を保護

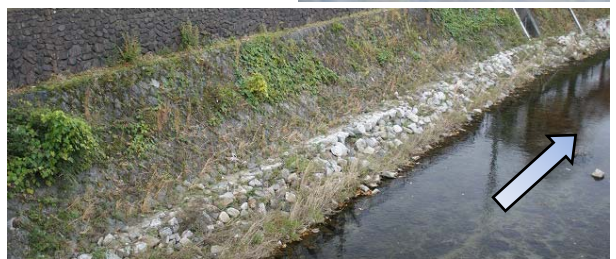
施工後 8 ヶ月 (H25. 11)

多孔質で変化がある水際が形成され、稚魚や低生動物の生息環境を創出している

護岸基礎が保護され、環境の多様化や水際の自然な景観創出が図られてきている
