府民公募型整備事業【安心・安全整備】（市町協働型 ・ 府民提案型）

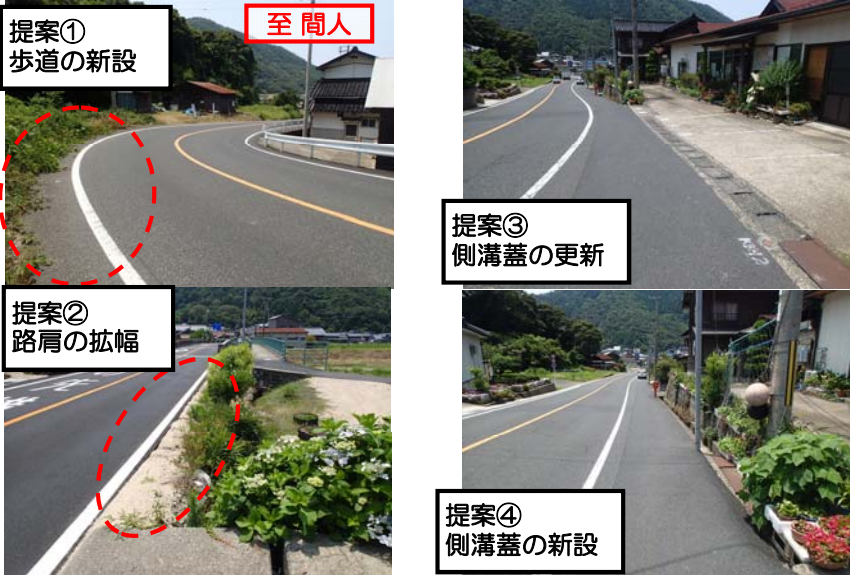
現在の状況 及 提案内容	現況	国道に歩道を設置してほしい。側溝蓋表面のコンクリートがはがれている。		
	提案	①歩道新設、②路肩拡幅 ③側溝蓋の更新、④側溝蓋の新設		
実施内容	工種	①、③、④は実施しない。 ②ブロック積		
	規模	②延長 約60m		
位置図

備考	<p>①用地買収が必要で規模大となるため、対象外 ③蓋の損傷が少ないため、緊急性が低い ④路肩も広く、通行帯ではないため、実施しない</p>

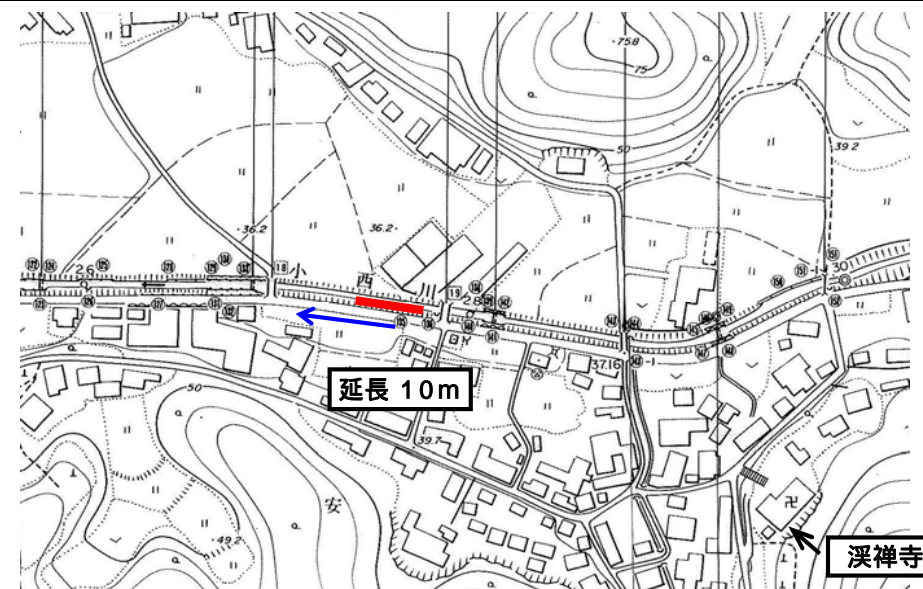
番号	審査番号 288 (受付番号 134)		写真	
路線・河川名等	二級河川 小西川			
所在地	京丹後市峰山町安地内		 	
現在の状況 及 提案内容	現況	右岸堤防に崩れあり。決壊し、建物の崩壊に繋がる可能性がある。		
	提案	堤防の崩れを改善し、通行及び建物の安全を確保できるよう整備する。	 	
実施内容	工種	護岸工		
	規模	延長10m		
位置図	 		<p>説明図面</p>

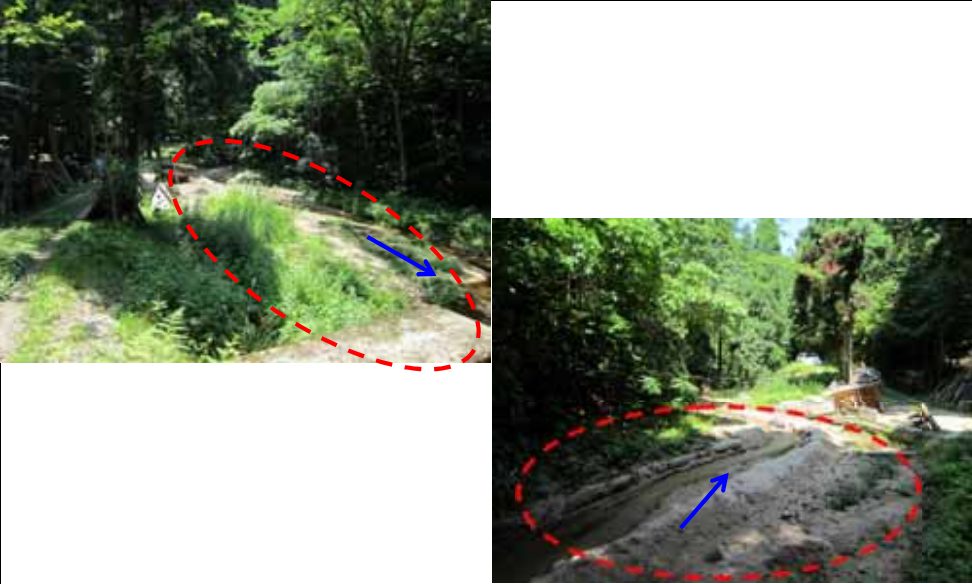
所在地	京丹後市弥栄町船木地内			
現在の状況 及 提案内容	現況	砂防堰堤より土砂が流出し、奈具川に堆積している。		
	提案	災害予防のためにも大量の土砂が流出しないように、砂防堰堤の浚渫をして欲しい。		
実施内容	工種	実施しない		
	規模			
位置図

説明図面	
備考	堰堤上流の堆砂の勾配は維持管理上問題のない緩い範囲であり、堆砂部には倒木がないため、緊急性が低い。経過観測を行う

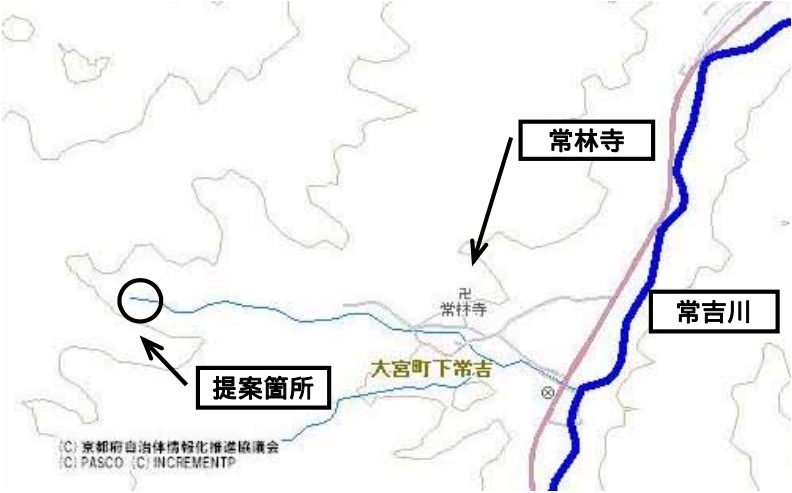
番号	審査番号 370 (受付番号 144)		写真	
路線・河川名等	砂防河川 天谷川		 	
所在地	京丹後市大宮町下常吉地内			
現在の状況 及 提案内容	現況	堰堤内に土砂が溜まり、満砂状態。土石流発生時に止めることが困難。		
	提案	堰堤内の土砂撤去工事		
実施内容	工種	実施しない		
	規模			
位置図

説明図面	
備考	堰堤上流の堆砂の勾配は維持管理上問題のない緩い範囲であり、堆砂部には倒木がないため、緊急性が低い。経過観測を行う
