H28 府民公募型整備事業【安心・安全整備】（市町協働型・**府民提案型**）

番号	審査番号 (受付番号 206)	写真
路線・河川名等	二級河川 大膳川	<div data-bbox="1153 255 1556 566"> <p>下流部</p> </div> <div data-bbox="1556 406 2107 821"> <p>河底拡大</p> </div>
所在地	宮津市西波路地内 KTR橋梁から河口付近まで 約140m	
現在の状況 及 提案内容	<p>現況 本提案箇所は、国道より下流には、国道橋、市道橋、旧国鉄の引き込み線跡の橋梁が短区間に点在し、桁下断面にも余裕はなく、橋脚などで疎通能力を阻害している状況である。また、国道より上流には、河川内に葦が生え、土砂が堆積するなどして、大雨等の流下能力を阻害し、近隣住民は、不安は日々を過ごしております。</p> <p>提案 抜本的な改修が望ましいが、変則交差点でもあり早期の事業化は困難と理解しておりますので、定期的な浚渫、葦の除草を実施して頂き、少しでも流下能力の向上に努めていただき、府民の安心・安全を図っていただきますよう提案します。</p>	
実施内容	<p>工種 浚渫</p> <p>規模 延長 L=140m (一部実施)</p>	
位置図		<p>説明図面</p> <p>延長 140m</p> <p>浚渫 $A=1.7m^2$ 河川断面積 $A'=12.0m^2 \times 10\%=1.20m^2 < A$</p>
備考	堆積箇所のみ浚渫を実施する。(平成27年度採択済み)

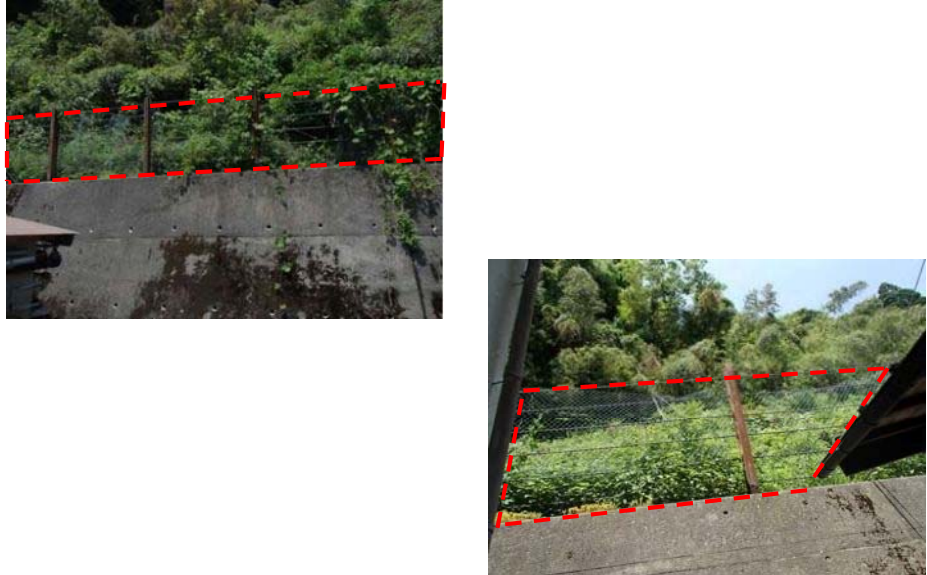
現在の状況 及 提案内容	<p>現況 急傾斜地擁壁上の防護柵ネットの腐食で災害時役に立たない。</p> <p>提案 腐食部分の張り替えをお願いします。</p>		
実施内容	<p>工種 落石防止柵・ネット補修</p> <p>規模 延長 15m</p>		
位置図

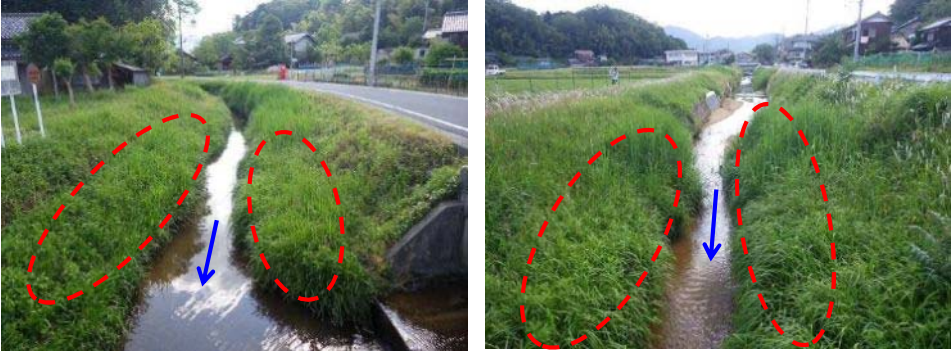
所在地	京丹後市峰山町安地内			
現在の状況 及 提案内容	現況	上流側から多量の土砂が流出、堆積し小西川の河床を上げている。このため大雨が降ると人家が浸水する恐れがある。		
実施内容	提案	浚渫、砂防工事		
	工種	浚渫工		
	規模	延長 1000m（一部実施）		
位置図

備考	浚渫工は、土砂堆積箇所のみ実施する。 砂防工事は、大規模な改築工事となるため対象外とする。

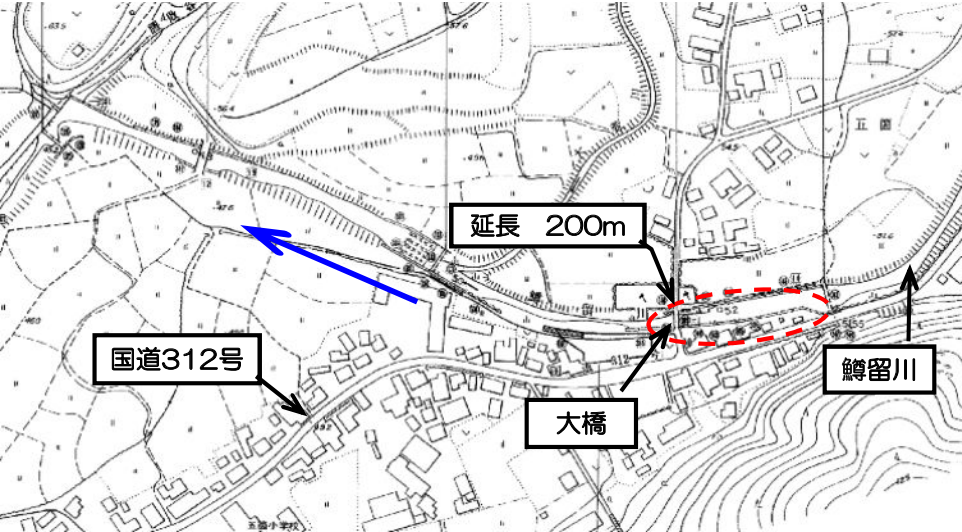
番号	審査番号（受付番号220）		写真	
路線・河川名等	二級河川 鱒留川		 	
所在地	京丹後市峰山町五箇地内			
現在の状況 及 提案内容	現況	土砂が堆積し中州ができています。		
	提案	浚渫		
実施内容	工種	浚渫工		
	規模	延長 200m（一部実施）		
位置図	 		説明図面	
備考	土砂堆積箇所のみ実施する。 （受付番号342と重複区間）
