H28 府民公募型整備事業【安心・安全整備】（市町協働型 **府民提案型**）

番号	審査番号（受付番号 045）		写真	
路線・河川名等	一般府道 岩ヶ鼻須川線			
所在地	宮津市字日ヶ谷 地内 江戸橋付近

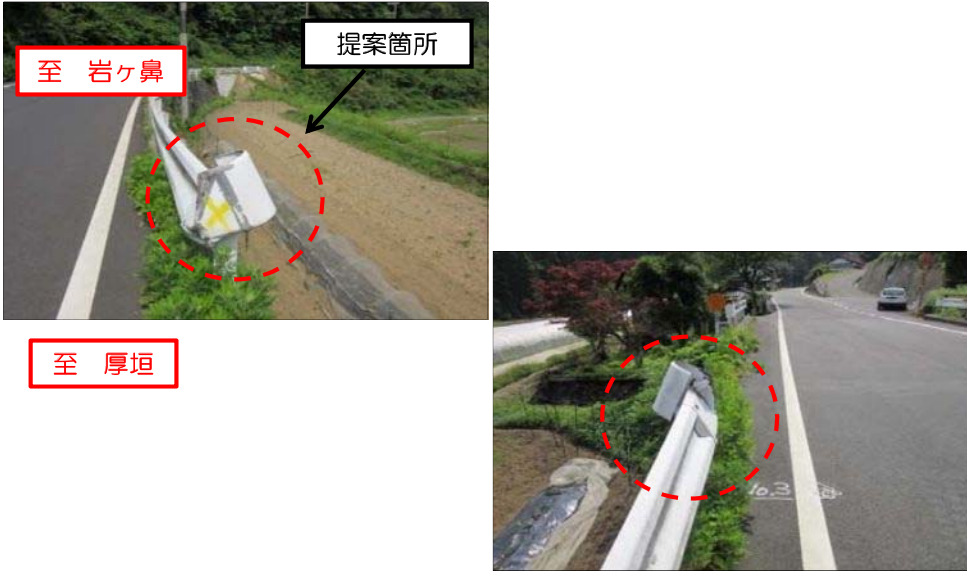
現在の状況 及 提案内容	現況	ガードレールの袖部が破損している。		
	提案	ガードレールの補修・交換。		
実施内容	工種	ガードレール工		
	規模	袖ビーム1個		
位置図

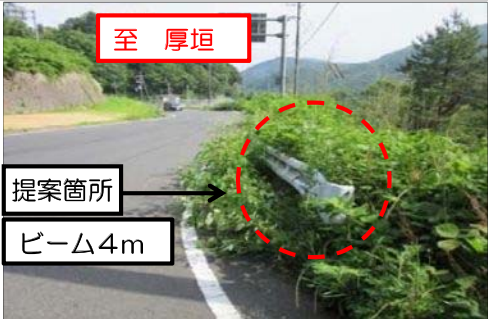
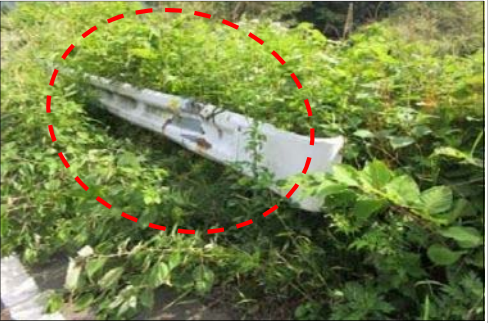
番号	審査番号（受付番号 047）		写真	
路線・河川名等	一般府道 下世屋本庄線			
所在地	宮津市字日ヶ谷 地内 府道下世屋本庄線（厚垣）と府道岩ヶ鼻須川線（藪田）交差点			
現在の状況 及 提案内容	現況	ガードレールが破損している。

提案	ガードレールの補修。		
実施内容	工種	ガードレール工		
	規模	直ビーム 1枚		
位置図

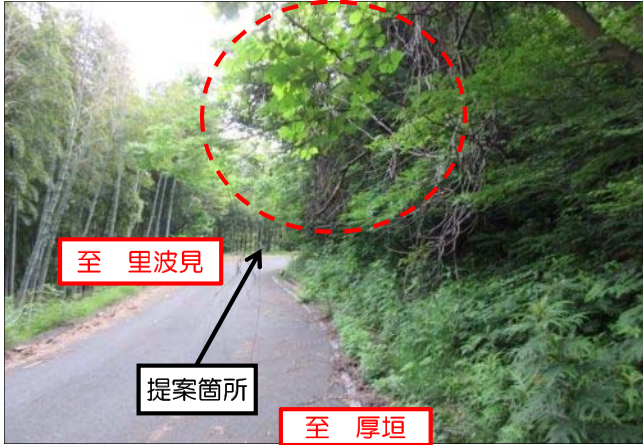
番号	審査番号（受付番号 050）		写真
路線・河川名等	一般府道 下世屋本庄線		
所在地	宮津市字日ヶ谷 地内 牧橋～奥波見（広範囲）		
現在の状況 及 提案内容	現況	道路両脇の法面に木々が多く繁茂している。

提案	定期的な側溝清掃と新・旧府道の草刈。	
実施内容	工種	実施しない。	
	規模		<p data-bbox="1541 847 1720 879">説明図面</p>

備考	小修繕対応。

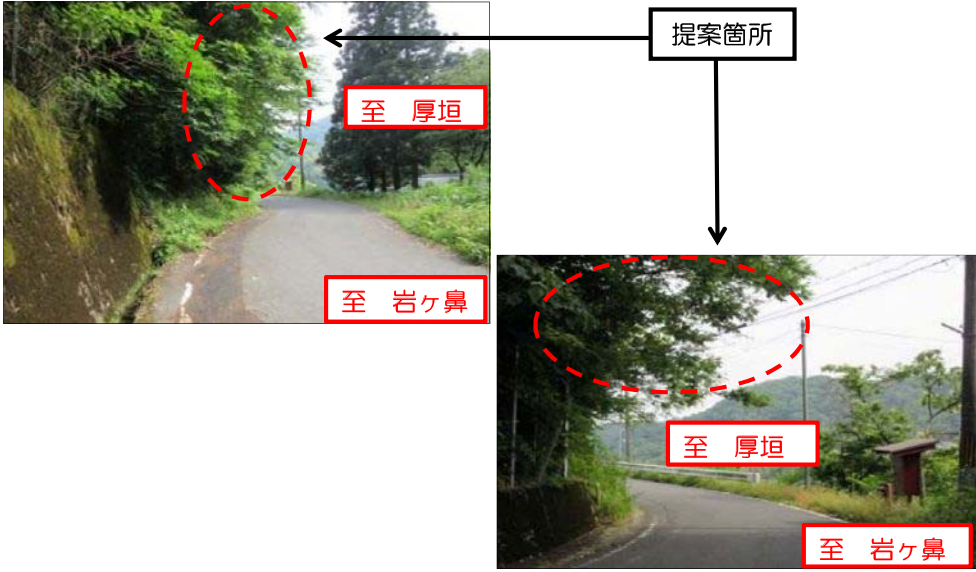
所在地	宮津市字日ヶ谷 地内 奥谷地内 府道脇約50m区間			
現在の状況 及 提案内容	提案	道路脇の木枝が大きくせり出し通行に支障が出ている。		
	提案	木枝の伐採。		
実施内容	工種	伐採工		
	規模	延長 50m		
位置図	 		説明図面	
備考

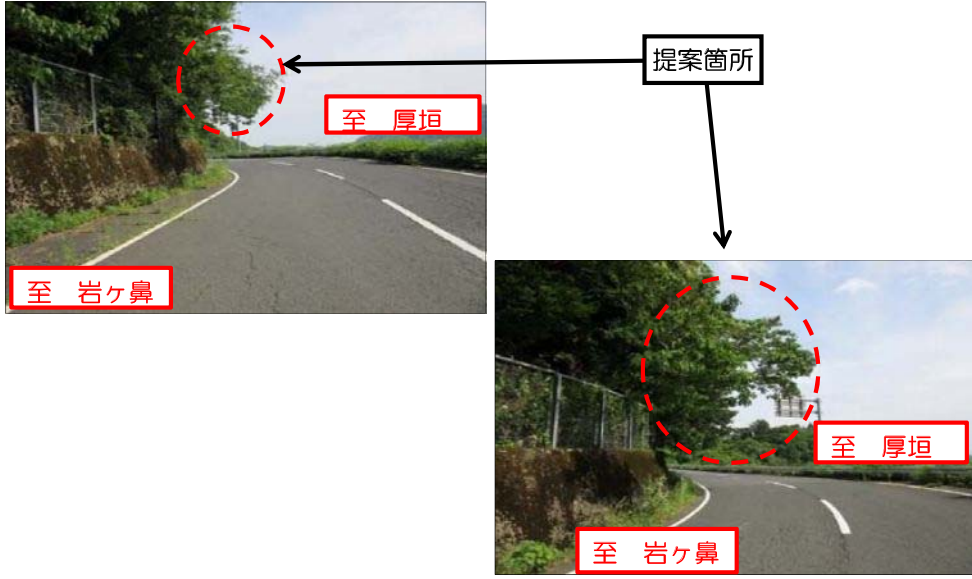
所在地	宮津市字日ヶ谷 地内 府道下世屋本庄線と府道岩ヶ鼻須川線交差点より厚垣方面へ50m			
現在の状況 及 提案内容	現況	道路の両脇に木々の枝などがせり出している。	説明図面	
	提案	両脇の木々のカザシギリ。		
実施内容	工種	伐採工

規模	延長 60m		
位置図

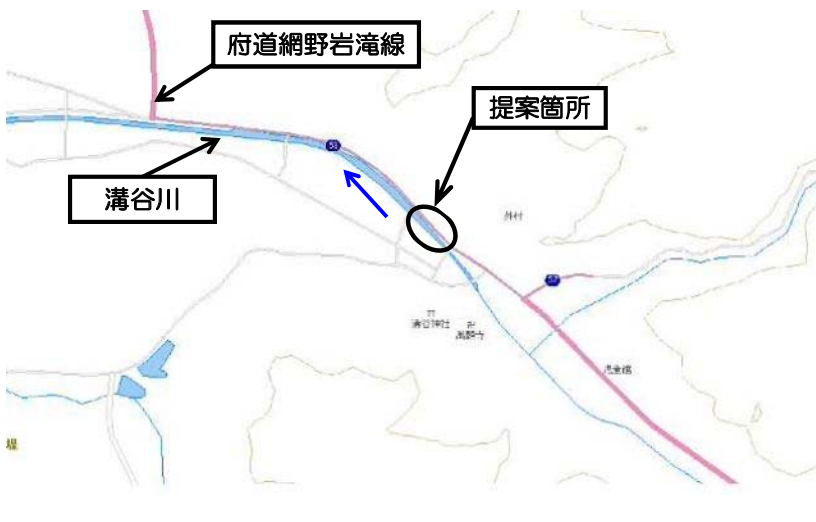
番号	審査番号（受付番号 057）		写真	
路線・河川名等	二級河川 溝谷川		 	
所在地	京丹後市弥栄町外村 地内			
現在の状況 及 提案内容	現況	土砂堆積により河川断面が減少し水位が上昇しやすくなっている。	<p data-bbox="1554 855 1738 887">説明図面</p>

提案	浚渫		
実施内容	工種	浚渫工	 	
	規模	延長 200m（一部実施）		
位置図	 		 	
備考	土砂堆積箇所のみ実施する。

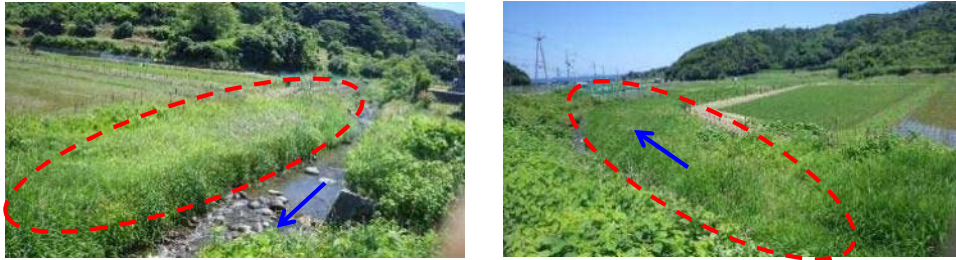
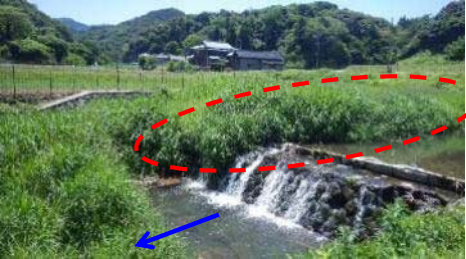
番号	審査番号（受付番号 058）		写 真	
路線・河川名等	二級河川 吉野川			
所在地	京丹後市丹後町谷内 地内			
現在の状況 及 提案内容	現況	土砂が右岸に堆積しており、左岸（人家側）の水位が上昇しやすくなっている。

提案	浚渫		
実施内容	工種	実施しない		
	規模

備考	河川維持管理機能上緊急性は低いため、今後経過観察とし、必要に応じて対応する。

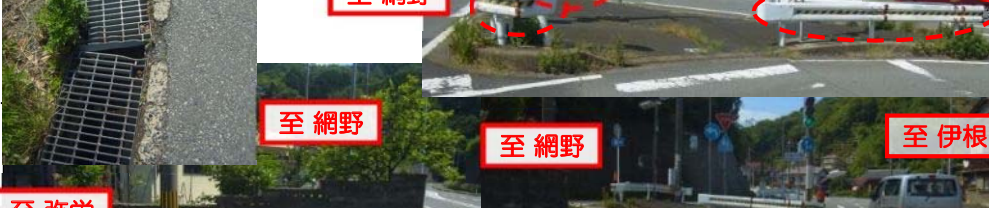
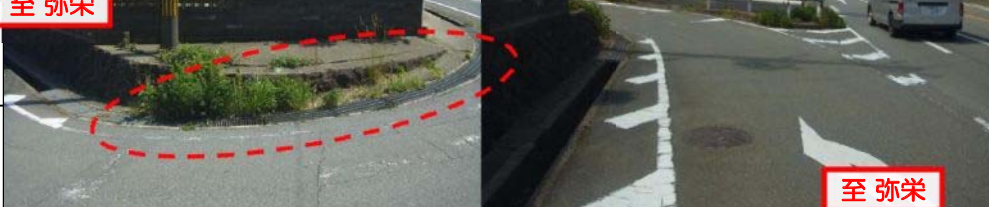
現在の状況 及 提案内容	<p>現状 側溝に転倒・転落の危険。グレーチングがずれて危険。ガードレールがサビて見た目が悪い。</p> <p>提案 側溝に溝蓋を設置。ガードレールの取替。</p>

備考	※ガードレールの錆は、施工上のものが大半。

実施内容	<p>工種</p> <ul style="list-style-type: none"> ・グレーチング蓋補修 ・ガードレール補修 <p>規模</p> <ul style="list-style-type: none"> ・グレーチング蓋設置 1.0m ・ガードレール補修 3箇所
