H29 府民公募型安心・安全整備事業（市町協働型・**府民提案型**）

H29 府民公募型整備事業【安心・安全整備】（市町協働型 ・ 府民提案型）

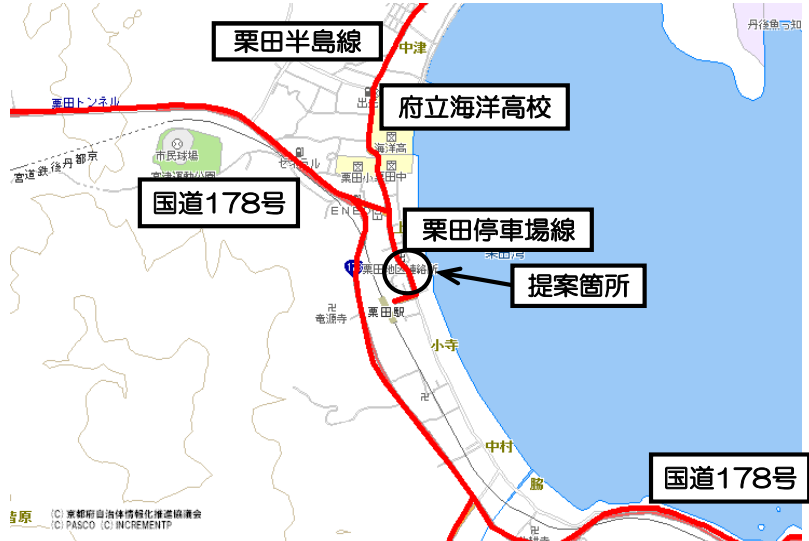
番号	受付番号 087		写 真	
路線・河川名等	一般府道 栗田停車場線			
所在地	宮津市上司地内		 	
現在の状況 及 提案内容	現況	府道を横断する側溝付近の舗装に段差ができて、車輛通行時に振動等が発生して、近隣住民が困っている。		
	提案	段差修正		
実施内容	工種	舗装段差(薄層)修正		
	規模	面積8㎡		
位置図

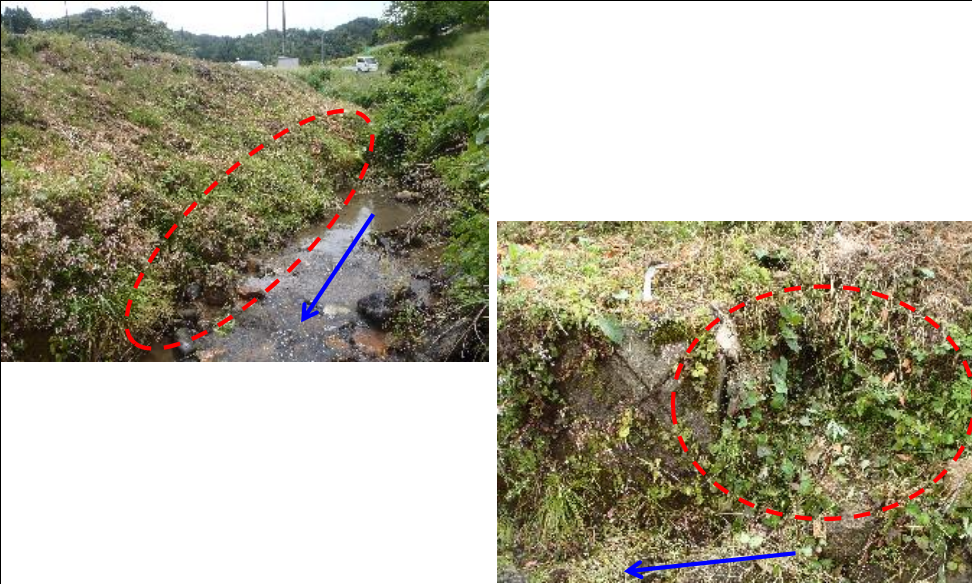
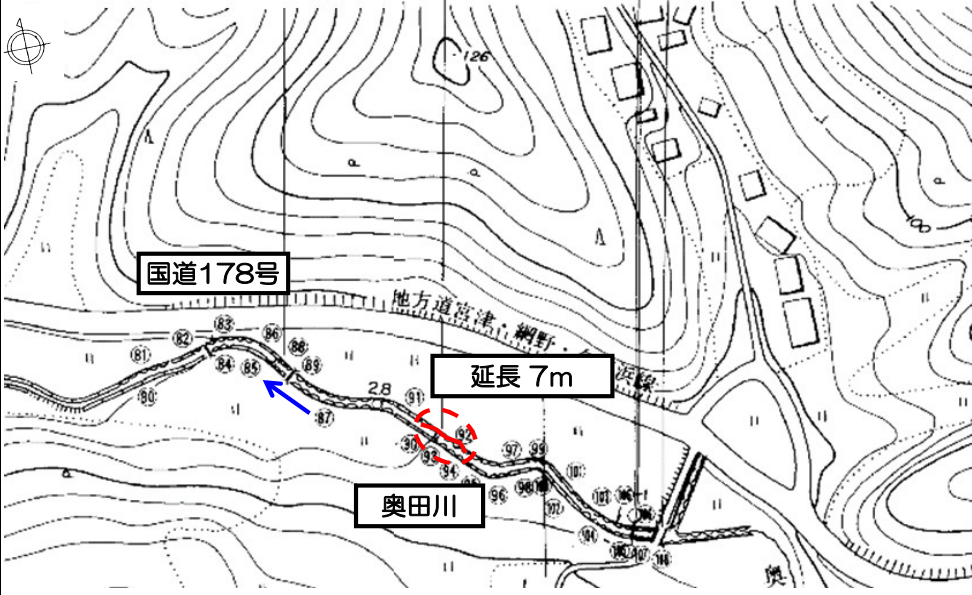
番号	受付番号 088		写 真	
路線・河川名等	二級河川 奥田川

所在地	伊根町峠 地内			
現在の状況 及 提案内容	現況	奥田川の護岸約7mほどが崩れており、今後農業施設が被災する恐れがある。		
	提案	コンクリートの護岸を設置		
実施内容	工種	護岸工		
	規模	延長 7m（右岸）		
位置図

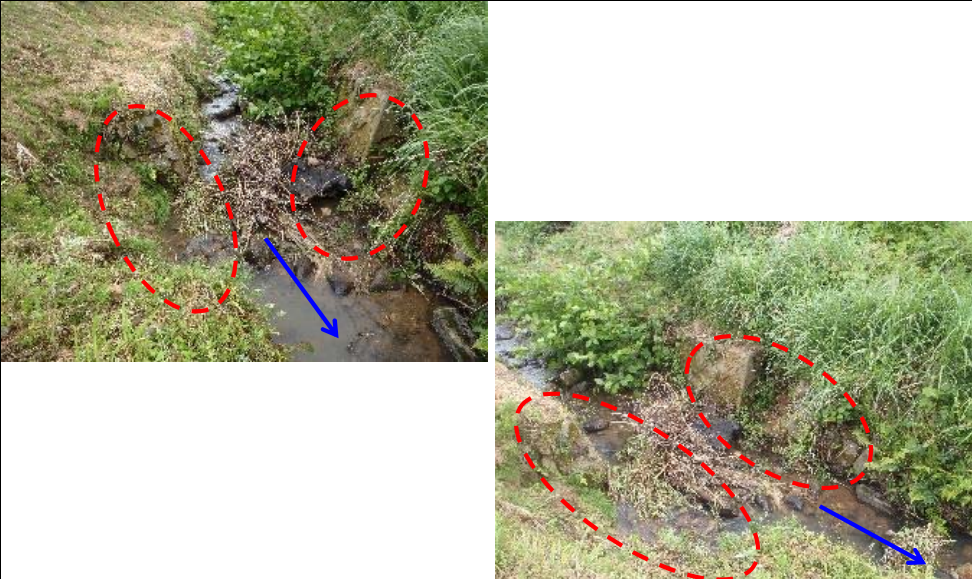
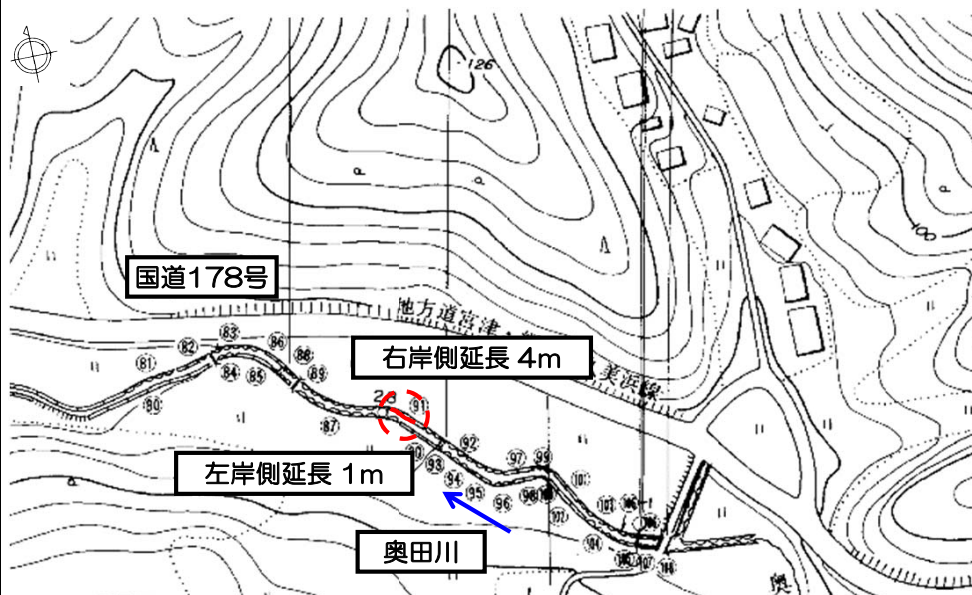
番号	受付番号 089		写 真	
路線・河川名等	二級河川 奥田川

所在地	伊根町峠 地内			
現在の状況 及 提案内容	現況	奥田川の護岸、右岸側約4m、左岸側約1mほどが崩れており、今後農業施設が被災する恐れがある。		
	提案	コンクリートの護岸を設置		
実施内容	工種	護岸工		
	規模	延長 5m（右岸4m、左岸1m）		
位置図

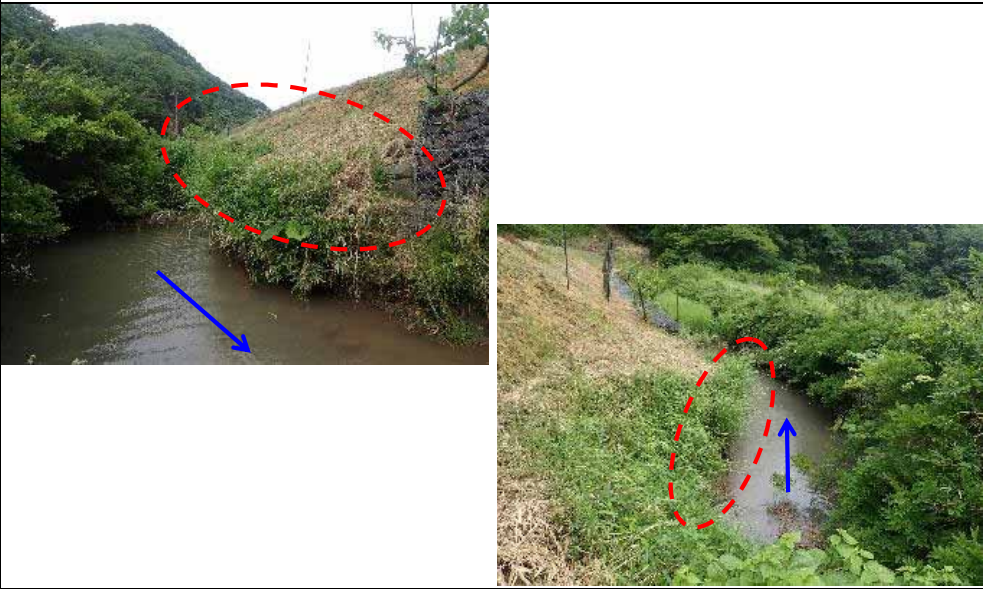
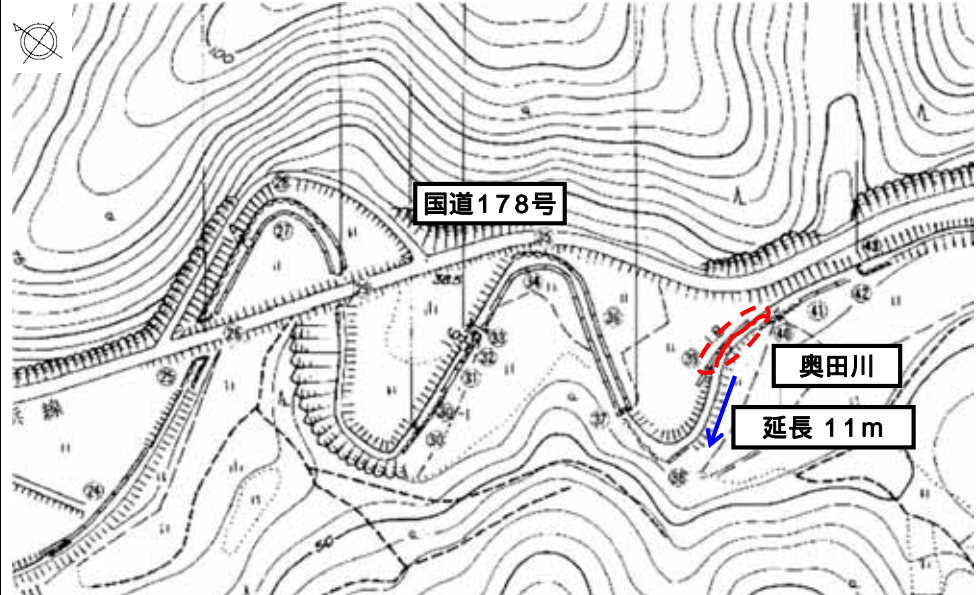
番号	受付番号 090		写 真	
路線・河川名等	二級河川 奥田川

所在地	伊根町峠 地内			
現在の状況 及 提案内容	現況	奥田川の護岸、左岸側約11mほどが崩れており、今後農業施設が被災する恐れがある。		
	提案	コンクリートの護岸を設置		
実施内容	工種	実施しない。		
	規模			
位置図

説明図面	
備考	緊急性が低く、河川機能は確保されている。

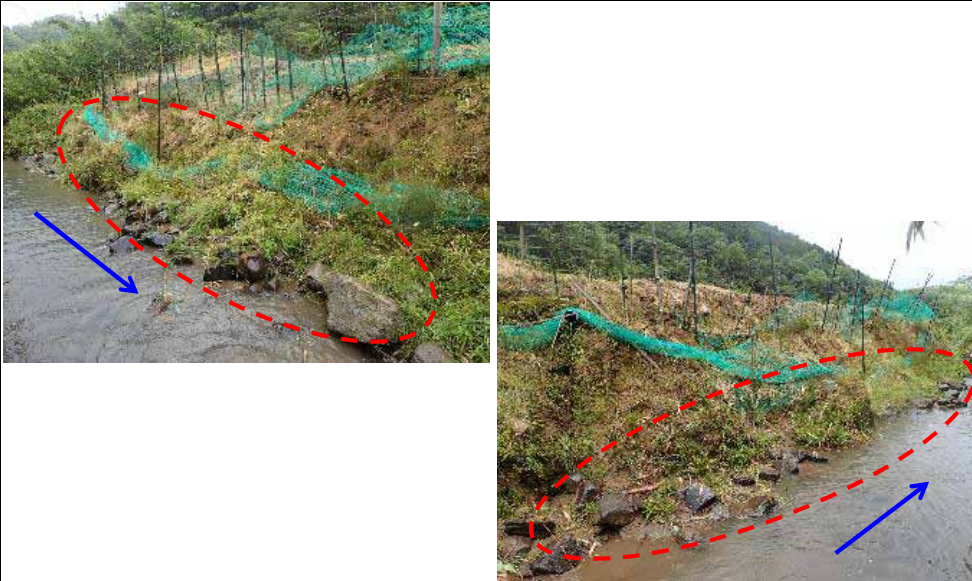
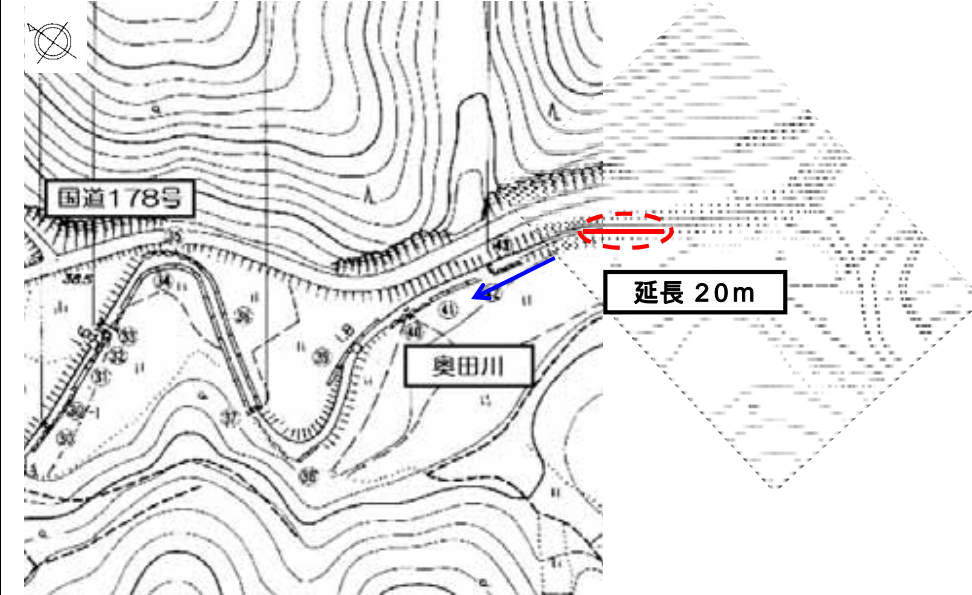
番号	受付番号 091		写 真	
路線・河川名等	二級河川 奥田川

所在地	伊根町峠 地内			
現在の状況 及 提案内容	現況	奥田川の護岸、左岸側約20mほどが崩れており、今後農業施設が被災する恐れがある。		
	提案	コンクリートの護岸を設置		
実施内容	工種	実施しない。		
	規模			
位置図

説明図面	
備考	緊急性が低く、河川機能は確保されている。

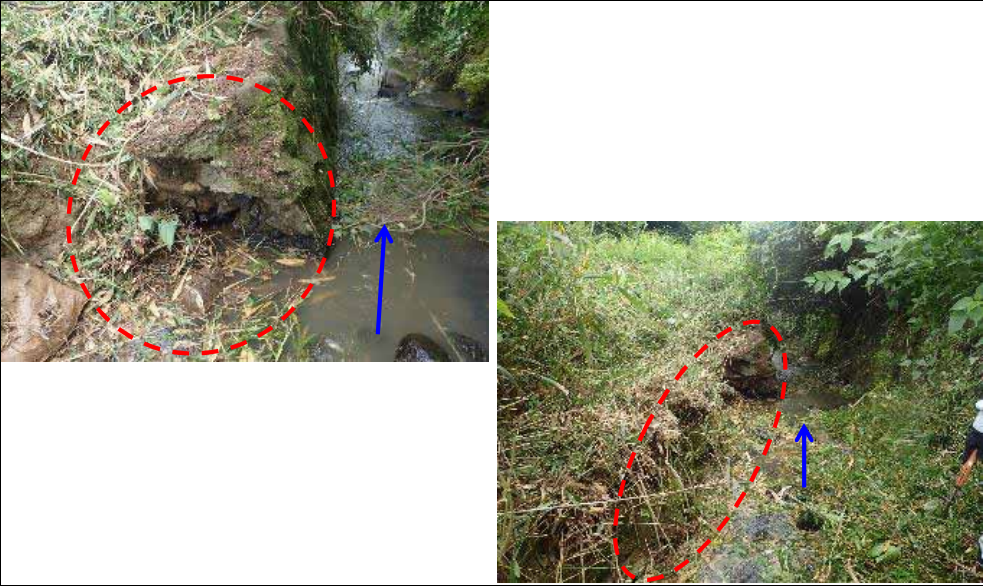
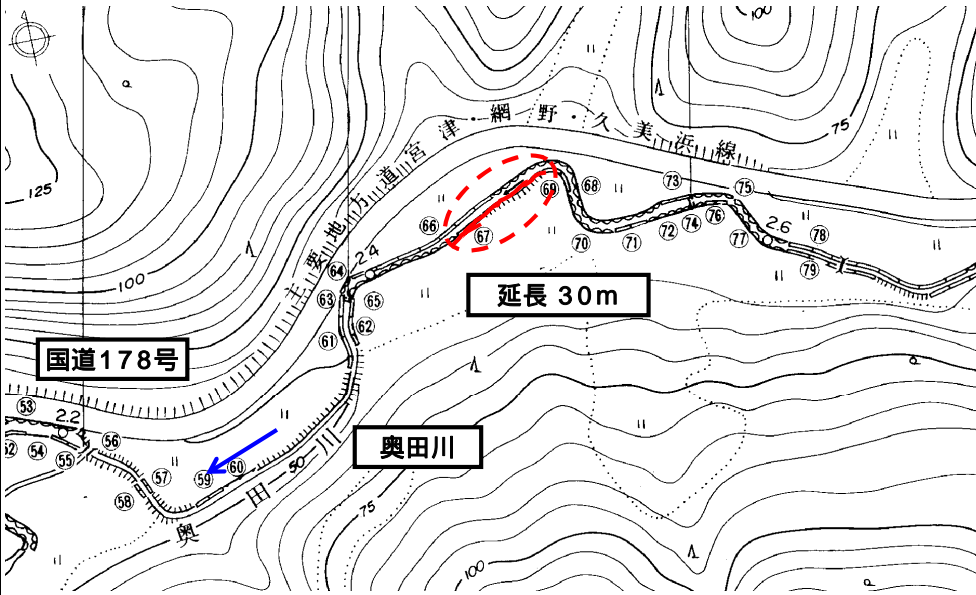
番号	受付番号 092		写 真	
路線・河川名等	二級河川 奥田川

所在地	伊根町峠 地内			
現在の状況 及 提案内容	現況	奥田川の護岸、左岸側約30mほどが崩れており、今後農業施設が被災する恐れがある。		
	提案	コンクリートの護岸を設置		
実施内容	工種	護岸工		
	規模	延長 30m (左岸)		
位置図

説明図面	
備考	一部実施

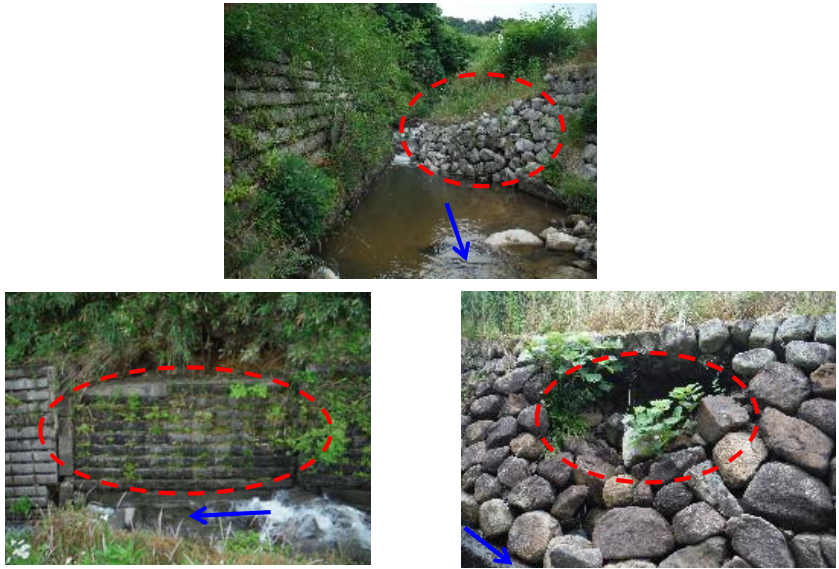
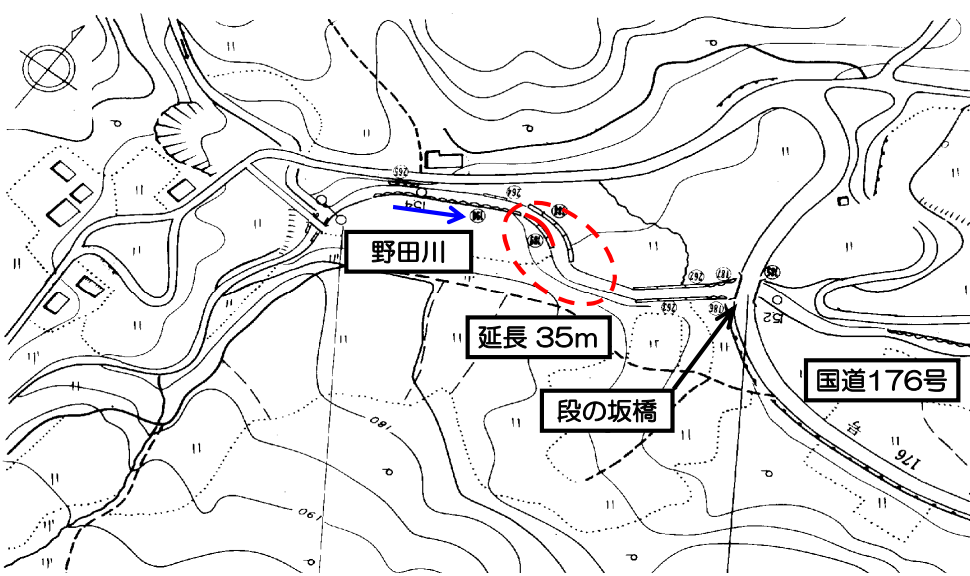
番号	受付番号 095	写 真	
路線・河川名等	二級河川 野田川

所在地	与謝野町与謝 地内 (段の坂橋上流100m付近)		
現在の状況 及 提案内容	現況 河床が低下し護岸が両岸崩落しており、農地への影響が心配である。 提案 護岸の復旧		
実施内容	工種 実施しない 規模		
位置図

説明図面
備考	事業規模が大きく、年度内完成が困難。
