H29 府民公募型整備事業【安心・安全整備】（市町協働型・**府民提案型**）

番号	受付番号 209		写真	
路線・河川名等	主要地方道 野田川大宮線			
所在地	与謝野町石川地内 国道176号との交差点より青田橋(野田川) まで			
現在の状況 及 提案内容	現況	①NTT柱が歩道通行者の支障となっている。 ②蓋付き側溝から開側溝となっている箇所で、転落の恐れがある。 ③車道・歩道舗装の継ぎ目の凹みで水溜まりが生じている。		
	提案	①NTT柱3本の移設 ②開側溝に蓋掛け ③窪みの補修。		
実施内容	工種	①実施しない ②転落防止柵 ③舗装		
	規模	②延長 1.5m ③面積 3㎡		
位置図			説明図面 	
備考	一部実施（①は府の管理施設ではない）

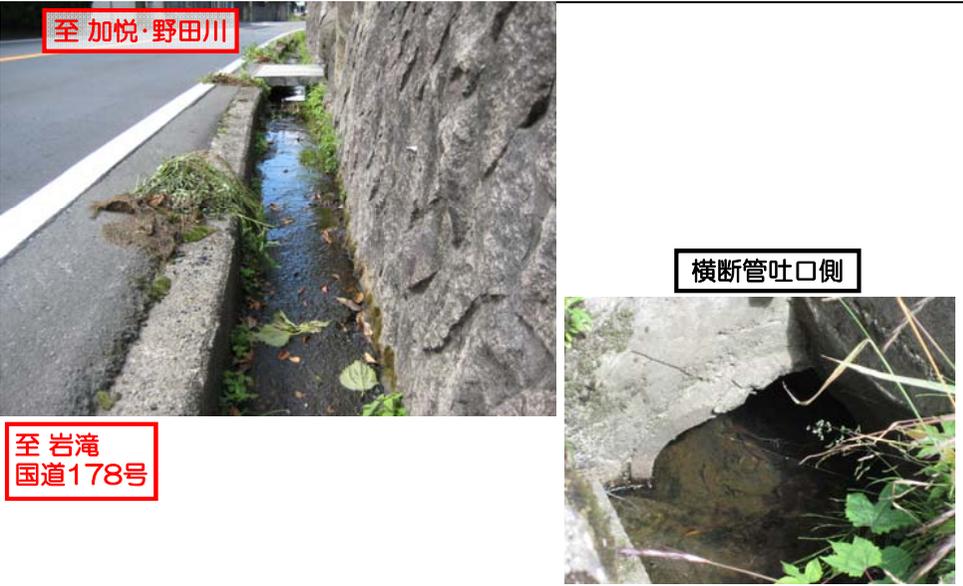
所在地	与謝野町弓木地内			
現在の状況 及 提案内容	現況	ボックスカルバートの断面が不足しており豪雨時に溢水。側溝敷が割れて側溝下を流れる。		
	提案	①横断暗渠の改修（断面増） ②側溝敷コンクリート打ち直し		
実施内容	工種	①実施しない。 ②側溝敷コンクリート打ち直し		
	規模	②延長60m		
位置図

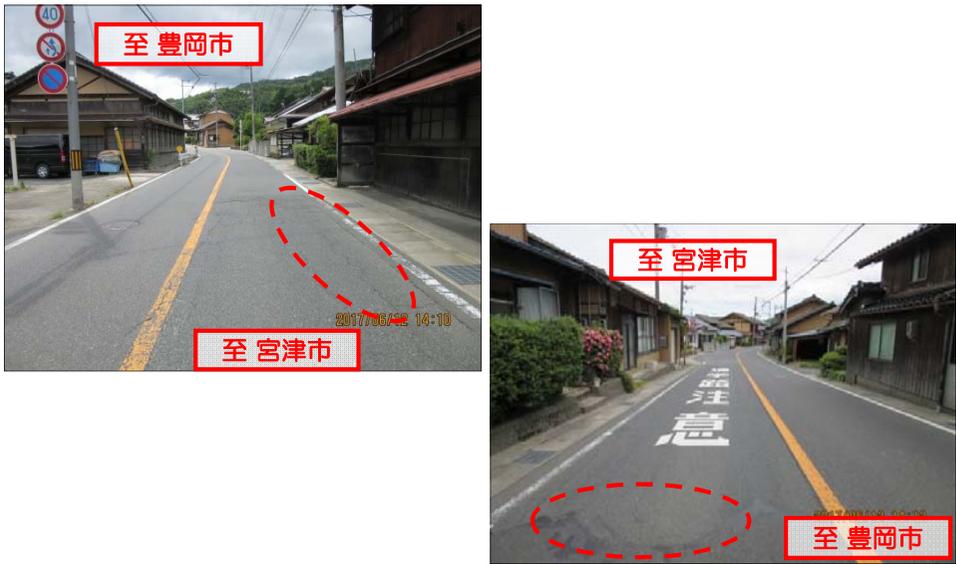
所在地	与謝野町岩屋地内 下地会館から上地会館の区間（約400m）			
現在の状況 及 提案内容	現況	路面に轍掘れ、ひび割れが生じており、振動騒音が発生している。	<p style="text-align: center;">説 明 図 面</p>

提案	舗装の打ち換え又はオーバーレイをする。		
実施内容	工種	実施しない。		
	規模			
位置図

備考	④緊急性が低い

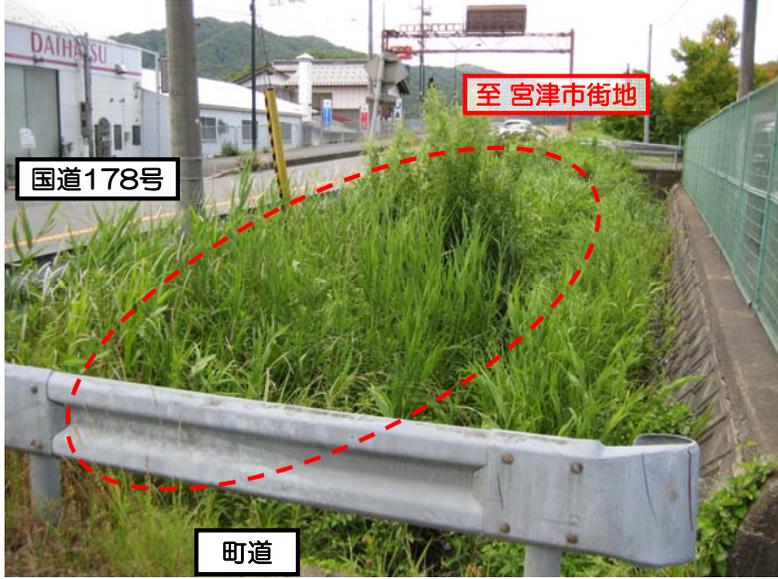
所在地	与謝野町岩滝地内			
現在の状況 及 提 案 内 容	現況	国道法面の草木が繁茂し、町道から出るのに見通しが悪く危険。		
実 施 内 容	提 案	張りコンクリート	説 明 図 面	
	工 種	実施しない

位 置 図	規 模			
備 考	他事業により実施

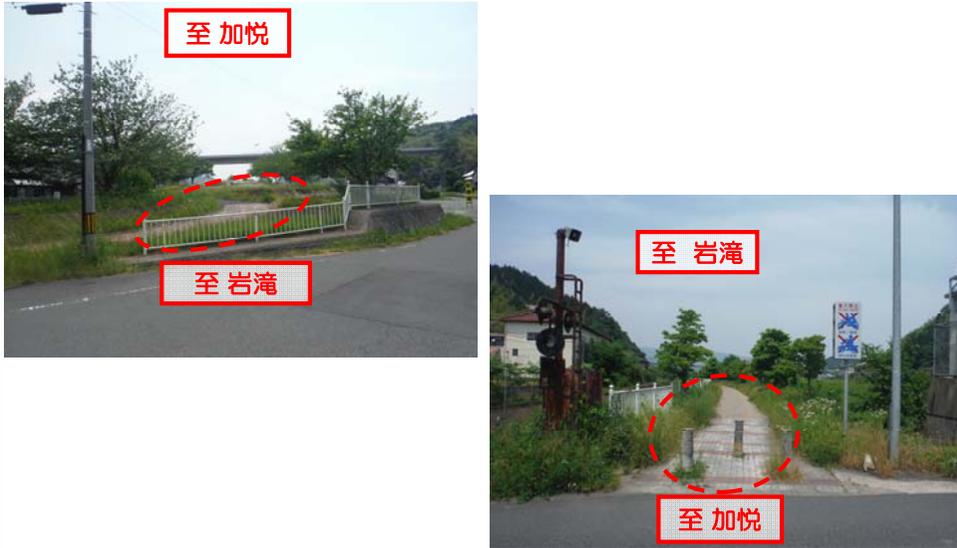
所在地	与謝野町 弓木 地内 上山田～弓木(石田)			
現在の状況 及 提案内容	<p><現況> 自転車通学やウォーキング等で利用され、高校生の下校時が夕刻を過ぎる場合があり、人家からも離れ防犯灯もなく視認性が悪い。</p> <p><提案> 照明灯を設置してほしい。</p>			
実施内容	工種	実施しない	説 明 図 面	
	規模			
位置図

備考	他事業で照明設置の計画中

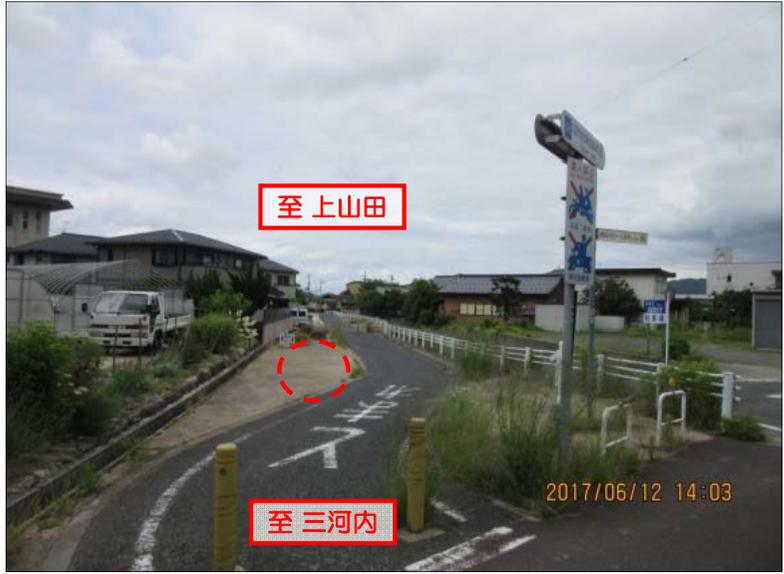
所在地	与謝野町四辻地内 野田川大宮線交差部から町道青田分宅線までの区間（約70m）			
現在の状況 及 提案内容	現況	照明灯の間隔が広く、暗い。		
実施内容	工種	実施しない。		
	規模			
位置図

説明図面	
備考	緊急性が低い。

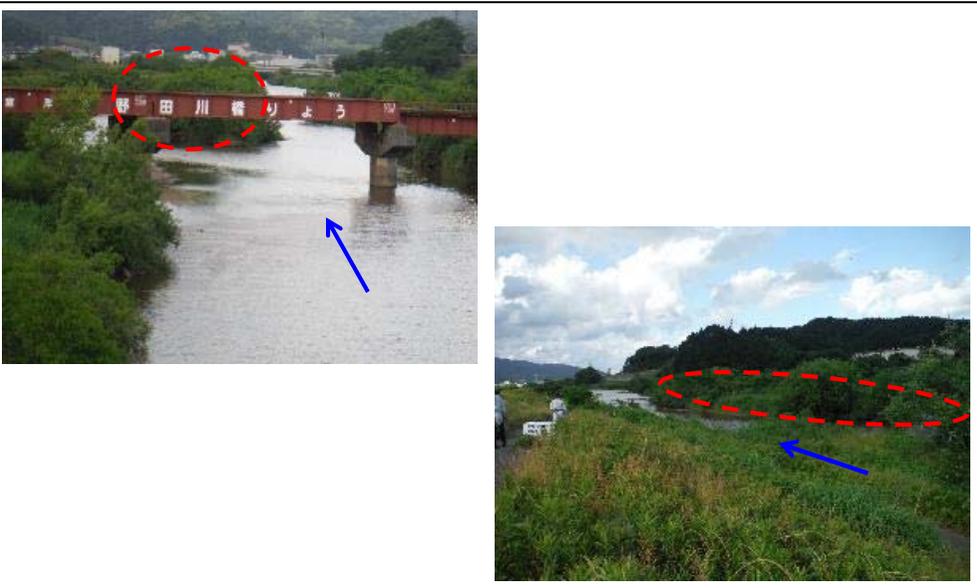
所在地	与謝野町弓木 地内 (冶金堰上流100m地点～石田橋上流衛生プラント地点)			
現在の状況 及 提案内容	現況	河川に中州があり、雑木が繁茂している。川の流れを阻害しており、大雨等により氾濫の危険性がある。上流の堂谷橋付近は土砂撤去を実施されている。	説 明 図 面	
	提案	中州の撤去（浚渫）L=850m

事業規模が大きい

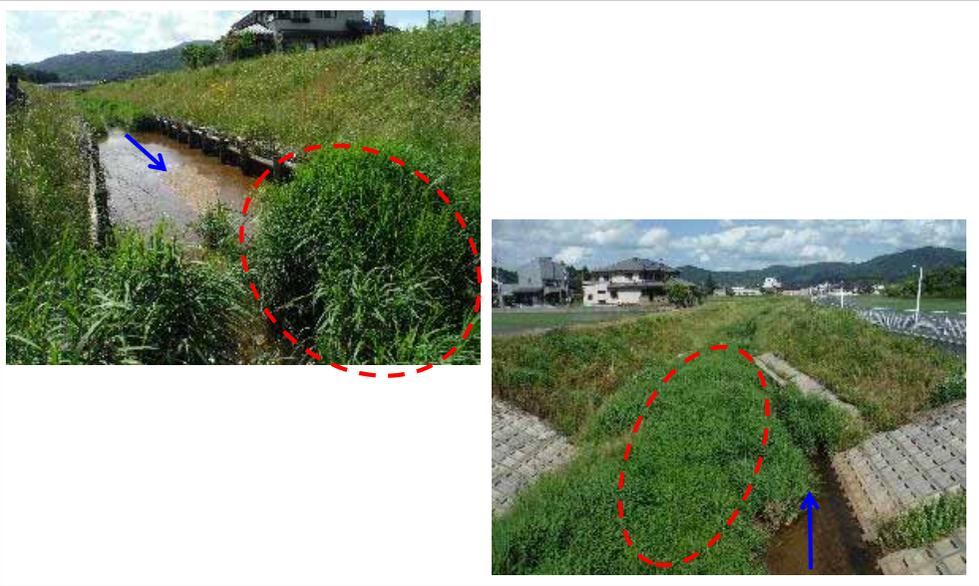
所在地	与謝野町幾地 地内 (二本松橋少し上流から300m下流まで)			
現在の状況 及 提 案 内 容	現況	この区間は昨年度より更に土砂の堆積が進み、また、草も生い茂って水の流れを阻害しているため、氾濫の危険性がある。	説 明 図 面	
	提 案	浚渫を実施し豪雨時にも水が円滑に流れるようにしてほしい。

実 施 内 容	工種	浚渫工		
	規模	二本松橋下流のみ実施。L=250m		
位 置 図

備 考	一部実施

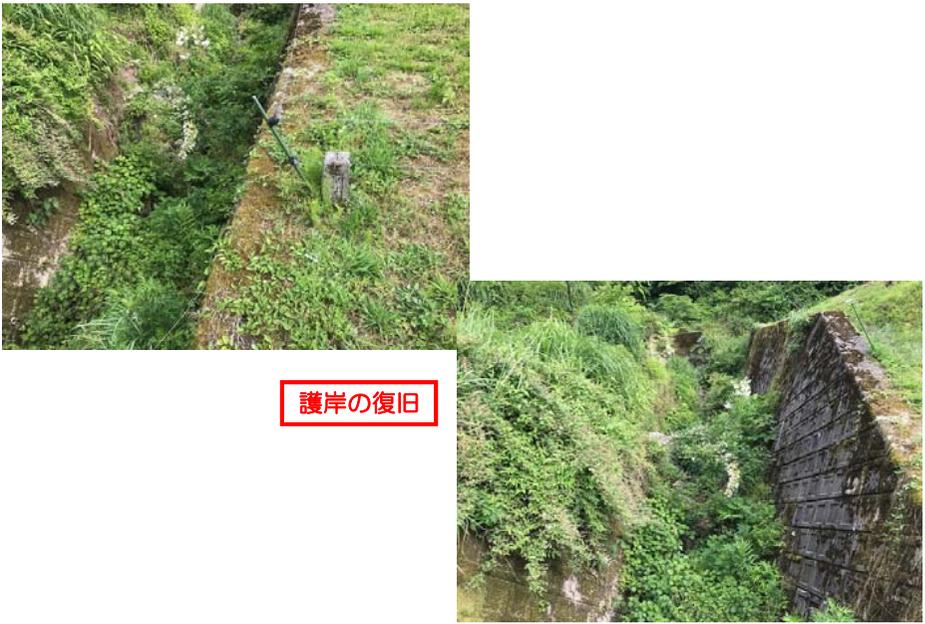
所 在 地	京丹後市弥栄町来見谷地内 来見谷川支流			
現 在 の 状 況 及 提 案 内 容	現 況	護岸の基礎下の土砂が流出しており、護岸が崩れ府道の橋も崩落する恐れがある。		
	提 案	護岸の復旧		
実 施 内 容	工 種	実施しない		
	規 模			
位 置 図

備 考	京都府の管理施設ではないため実施しない。		<small>(C) 京都府自治体情報化推進協議会</small>

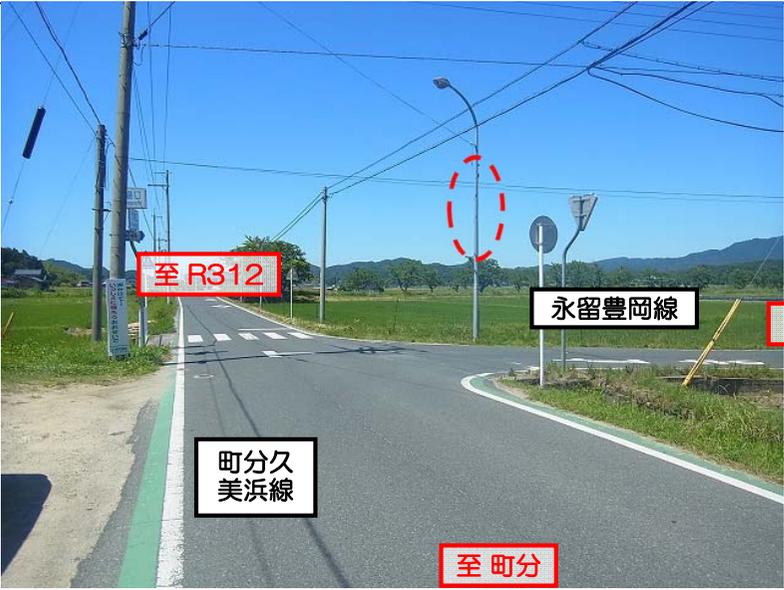
所在地	京丹後市久美浜町須田 地内 府道町分久美浜線・永留豊岡線交差点			
現在の状況 及 提案内容	現況	高校生の通学路だが、道路照明等が少なく防犯上問題があ。また、交通量・事故も多く不燃物置場に投棄もみられる。		
実施内容	工種	実施しない。

備考	防犯カメラについては、市とご相談ください。

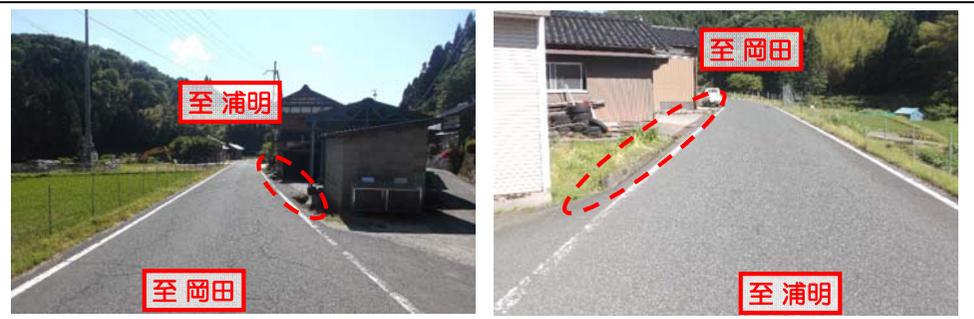
所在地	京丹後市久美浜町三原 地内 集落内の道路			
現在の状況 及 提案内容	現況	中央線が無く路肩が狭いうえにカーブで見通しも悪く市営バスと普通自動車との離合もスムーズにおこなえない 又、多くの高齢者も農作業等で利用している府道なので安全を確保したい

提案	門型側溝を300m程度設置		
実施内容	工種	実施しない	説明図面	
	規模

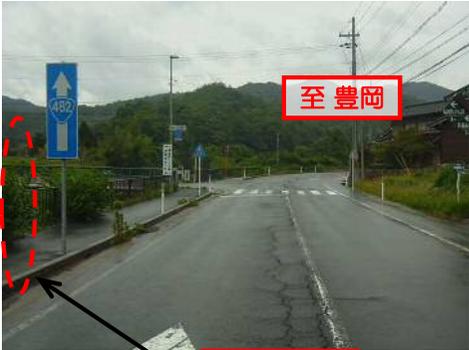
現在の状況 及 提案内容	現状 横断歩道があるが、見通しが悪く、車が速度を落とさず危険 提案 横断歩道予告看板、カーブミラーの設置

実施内容	工種 一部実施する。 ・警戒標識設置 規模 ・横断歩道警戒標識2基、アローマーク

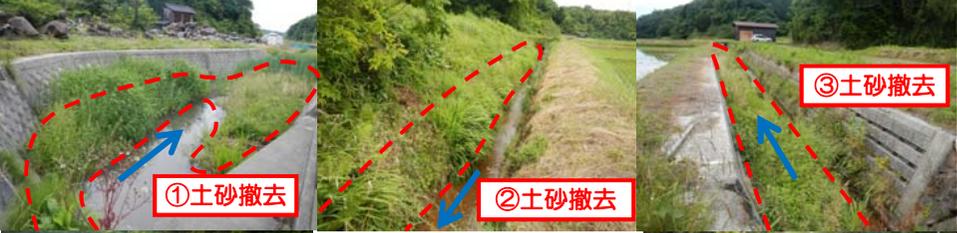
所在地	京丹後市網野町仲禅寺地内			
現在の状況 及 提案内容	現況	護岸の崩れ、土砂の堆積

提案	護岸整備、浚渫		
実施内容	工種	護岸工のみ実施

規模	延長27m		
位置図

説明図面	
備考	一部実施（浚渫は著しい土砂の堆積ではなく、緊急性が低い）

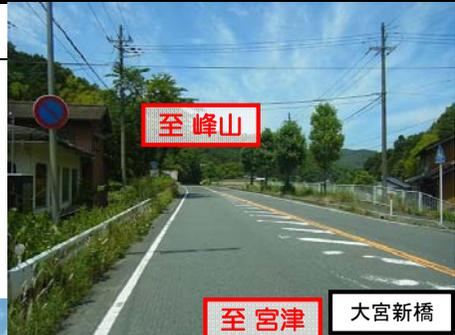
番号	受付番号 228	
路線・河川名等	一般国道312号	
所在地	京丹後市大宮町谷内 地内 大宮新橋から若宮大橋北詰（約300m）	
現在の状況 及 提案内容	<p>現状 冬季にスリップ事故、H27には死亡事故も発生しており、安全対策が必要。</p> <p>提案 「速度落とせ・凍結注意」の警告版・電光版の設置、減速帯の設置</p>

実施内容	<p>工種 一部実施 ・看板設置</p> <p>規模 ・警告看板設置</p>
