H29 府民公募型整備事業【安心・安全整備】（市町協働型・**府民提案型**）

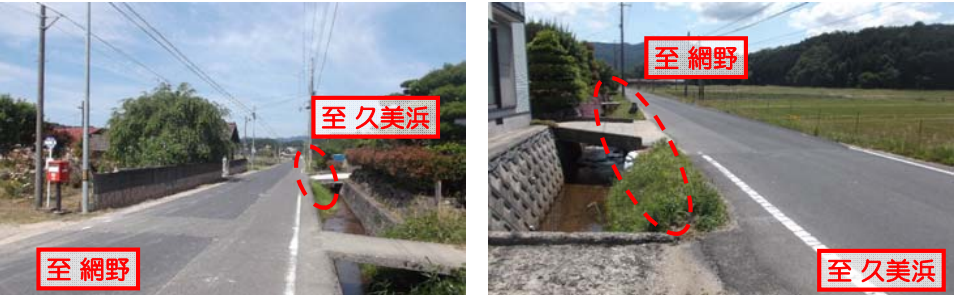
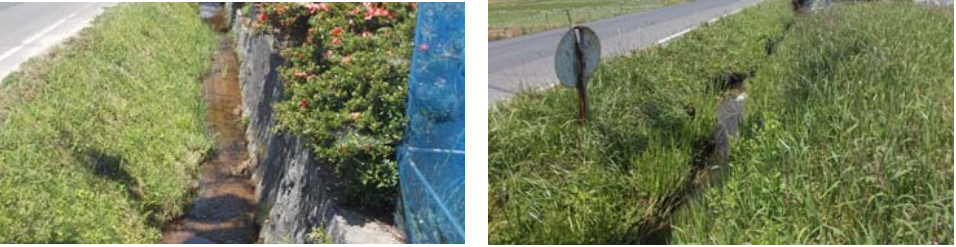
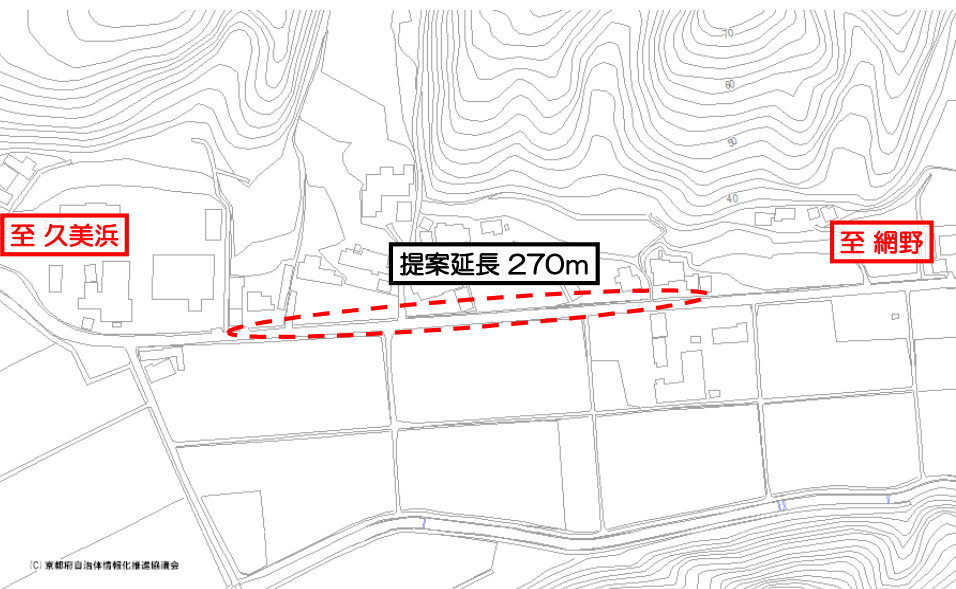
現在の状況 及 提案内容	現況	川側の路肩及び法面が土で出来ており、複数ヶ所法面がくずれている所がある 今後、大雨等の増水時に路肩まで崩れる恐れがあり大変危険	説 明 図 面	
	提案	路肩法面をコンクリート壁		
実施内容	工種	実施しない

備考	緊急性が低い

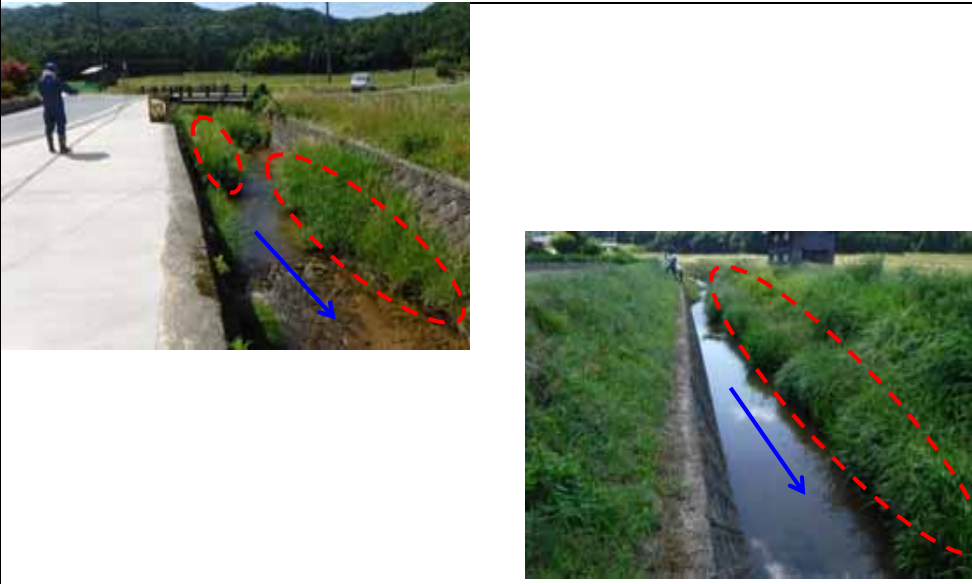
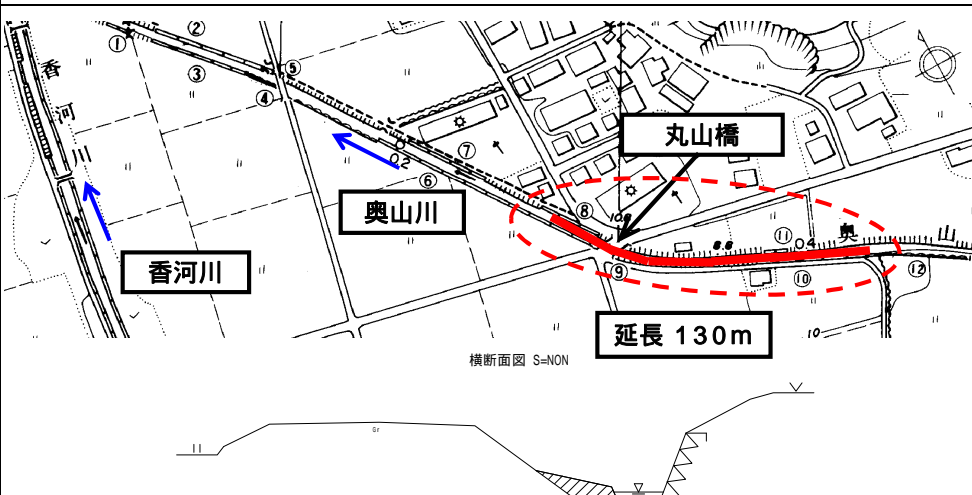
現在の状況及び提案内容	現況	砂が堆積し雑草が生えたり、川の流れが悪くなっている。豪雨時に越水被害等の可能性がある。		
実施内容	提案	浚渫	説 明 図 面	
	工種	浚渫工		
位置図	規模	丸山橋下流のみ実施。L=30m

備考	一部実施

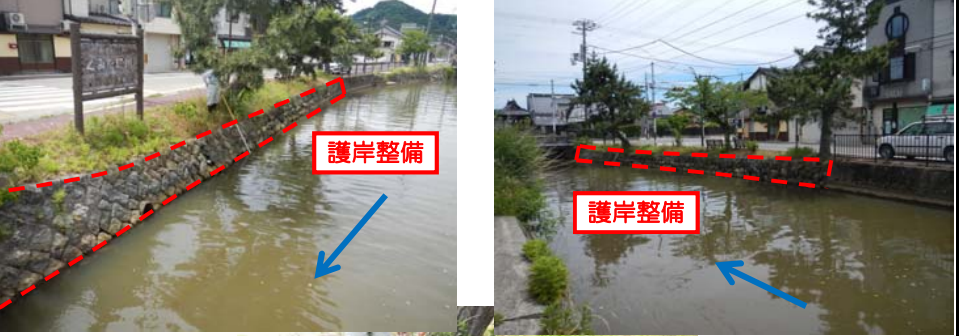
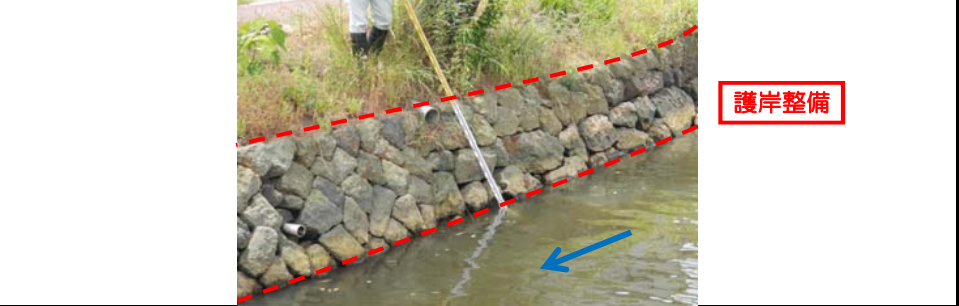
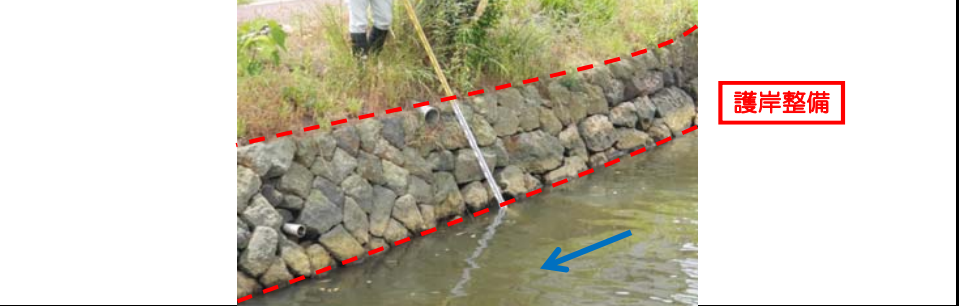
現在の状況 及 提案内容	現況	石積護岸に隙間が発生している。

提案	護岸整備		
実施内容	工種	実施しない	説明図面	
	規模			
位置図

備考	護岸として機能しており、治水上、危険な状況ではないため		<small>(C) 京都府自治体情報化推進協議会</small>

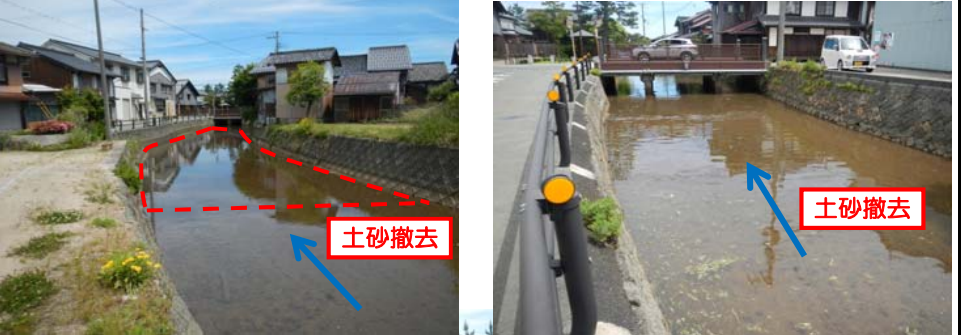
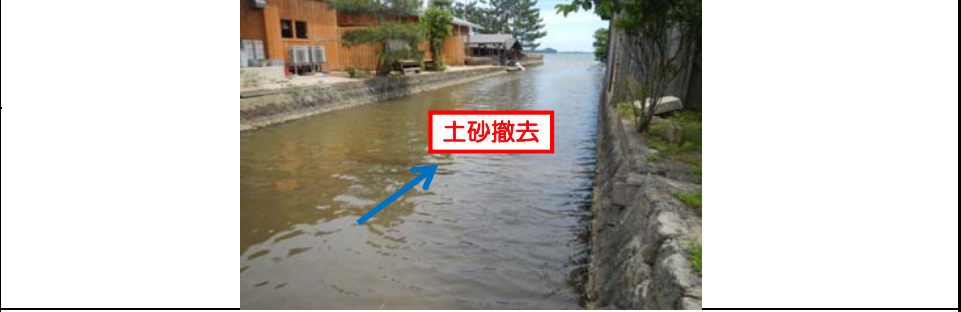
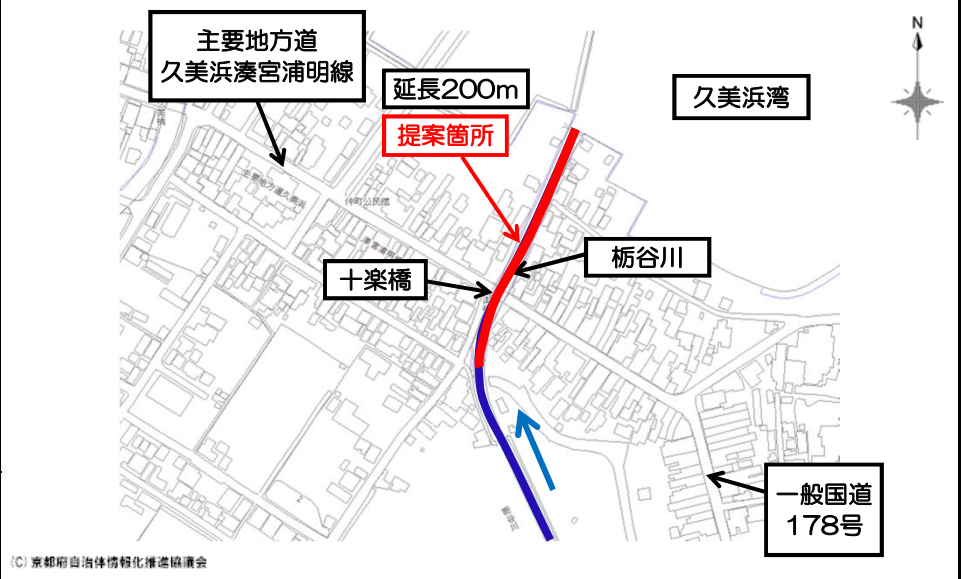
現在の状況 及 提案内容	現況	土砂が堆積し、近年雨量が多くなるたびに氾濫しそうになる状況である。	説明図面	
	提案	浚渫		
実施内容	工種	実施しない

備考	著しい土砂の堆積ではなく、緊急性が低い

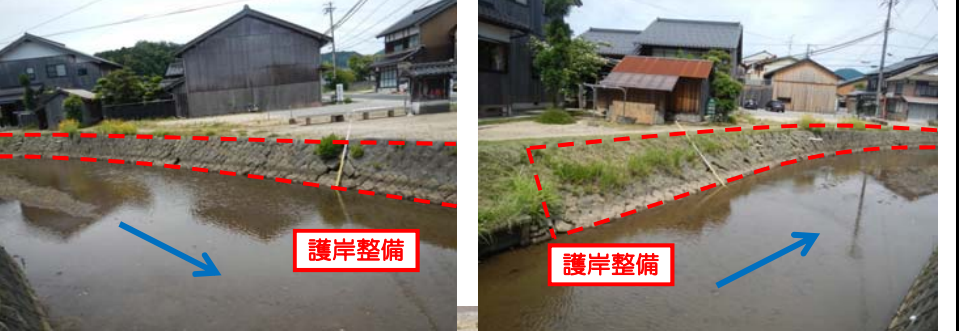
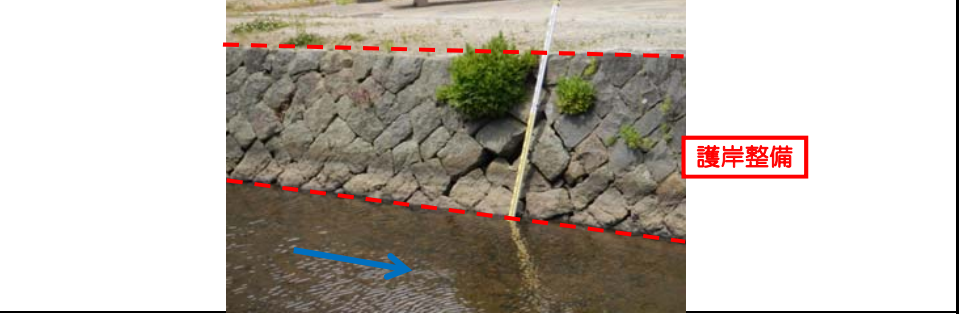
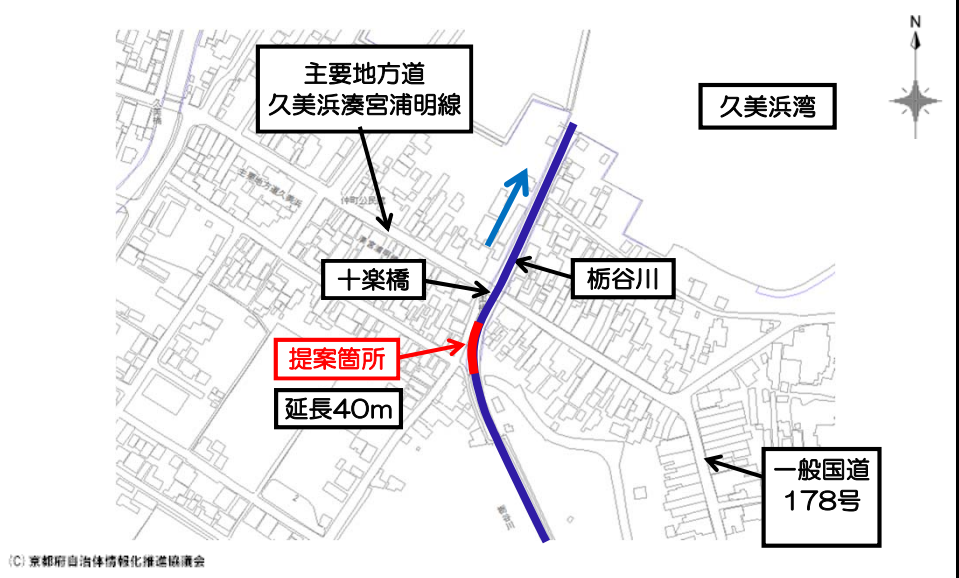
現在の状況 及 提案内容	現況	石積護岸が崩壊している。	説明図面	
	提案	護岸の補修		
実施内容	工種	実施しない

備考	護岸として機能しており、治水上、危険な状況ではないため

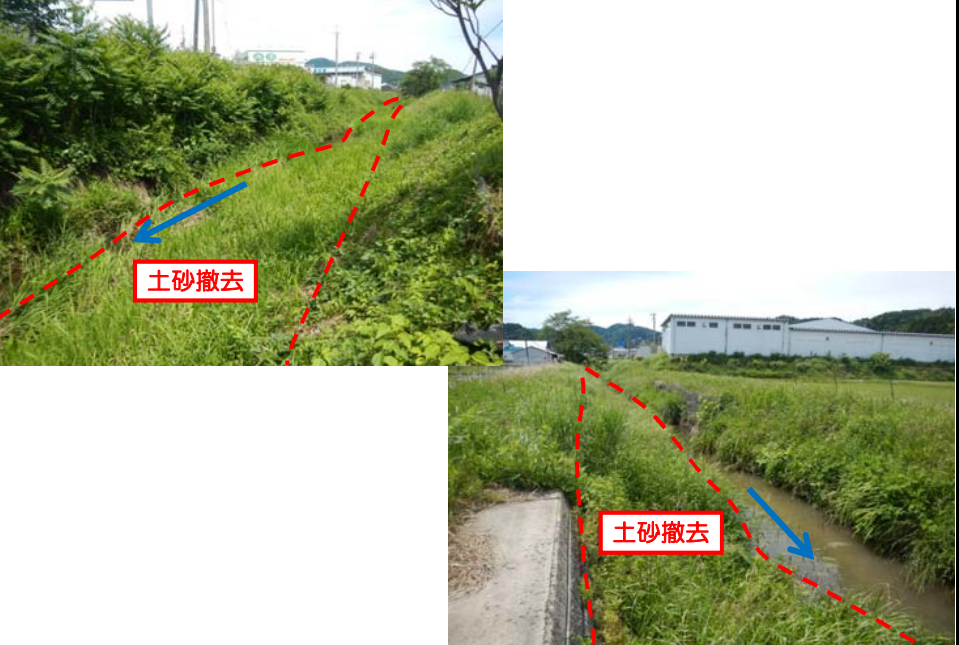
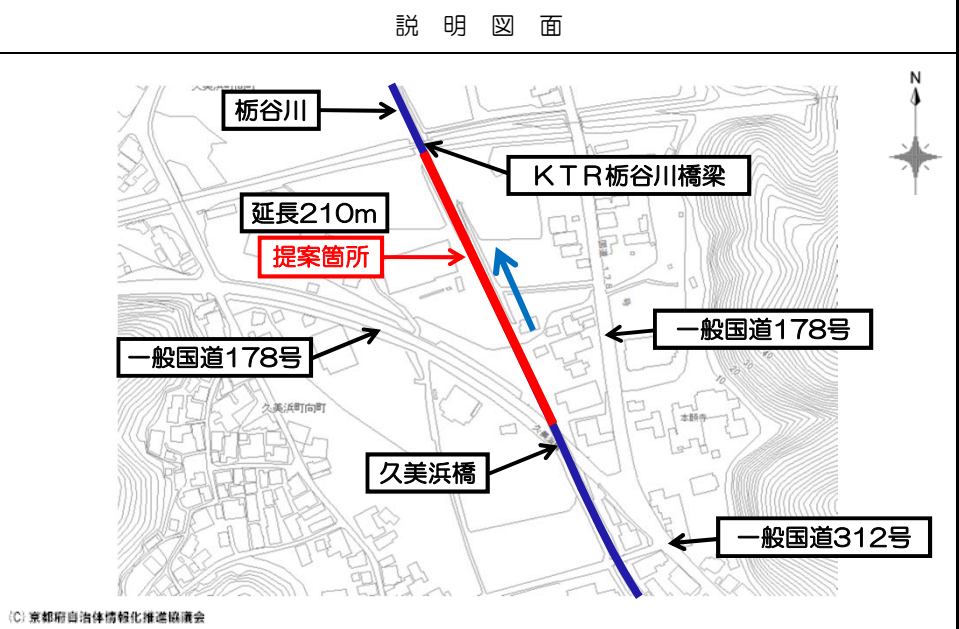
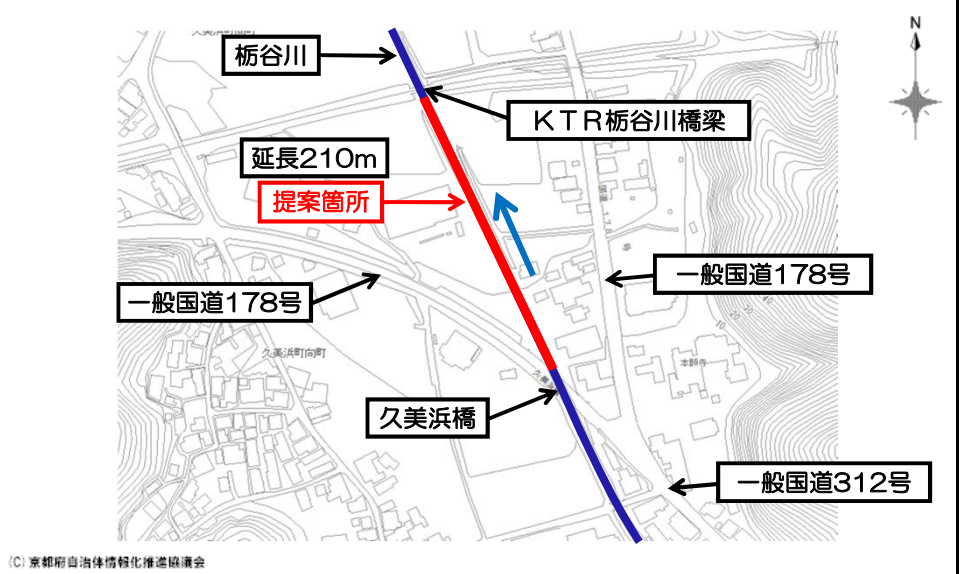
所在地	京丹後市久美浜町十楽地内 桜橋～向町橋			
現在の状況 及 提 案 内 容	現 況	川底に土砂が堆積し、葦等の雑草が生い茂り川幅が狭くなり流れが悪くなっている。

提 案	浚渫		
実 施 内 容	工 種	実施しない	説 明 図 面	
	規 模

備 考	著しい土砂の堆積ではなく、緊急性が低い

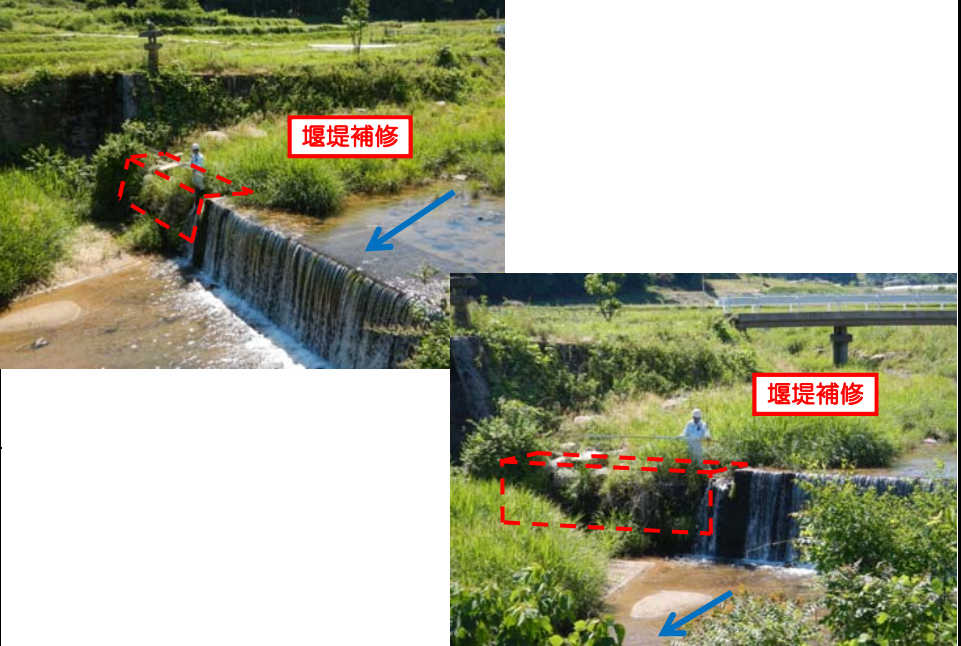
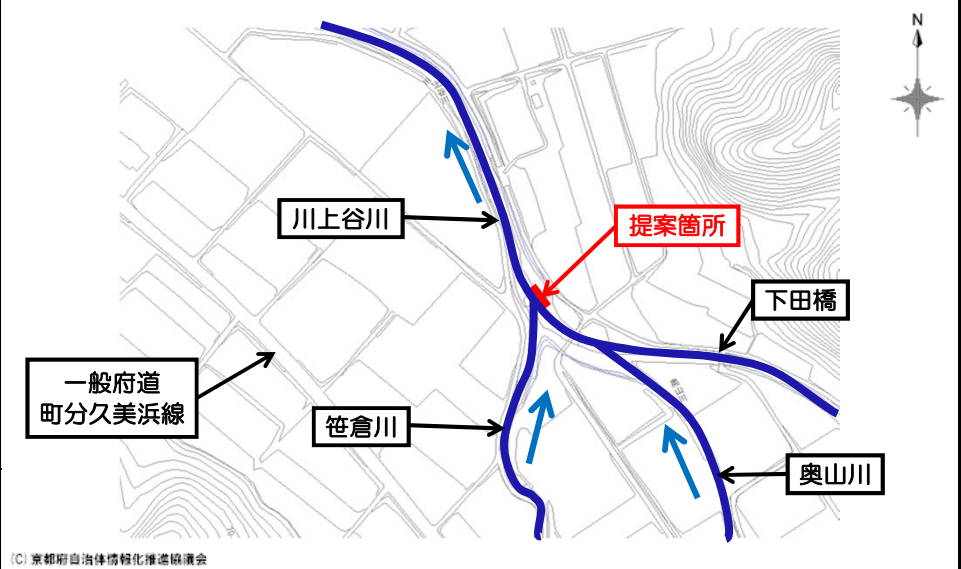
所在地	京丹後市久美浜町布袋野地内			
現在の状況 及 提案内容	現況	過去の災害で堰堤の一部が崩壊したまま放置されている。	説明図面	
	提案	堰堤の補修		
実施内容	工種	堰堤の部分補修

<p>(C) 京都府自治体情報化推進協議会</p>	
	備考	破損部分のみ実施
