府民公募型整備事業【安心・安全整備】（市町協働型・**府民提案型**）

番号	審査番号 141（受付番号 252）		写真	
路線・河川名等	一般府道 溝谷内記線（662号）

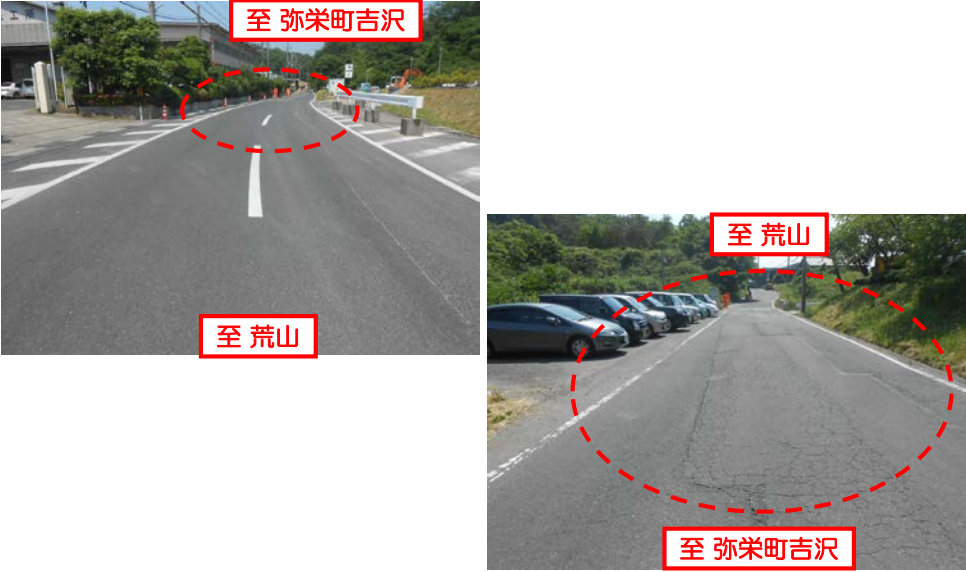
所在地	京丹後市峰山町内記 地内 峰山鉄工所前からクリーンセンター入口付近の区間			
現在の状況 及 提案内容	現況	道路のアスファルト舗装が継ぎはぎになっており、かつ傷んで横断方向に波を打つ状態であり、車道で通行する際に衝撃が大きく大変危険である。		
	提案	オーバーレイなどの舗装修繕していただきたい。		
実施内容	工種	舗装工		
	規模	延長350m		
位置図

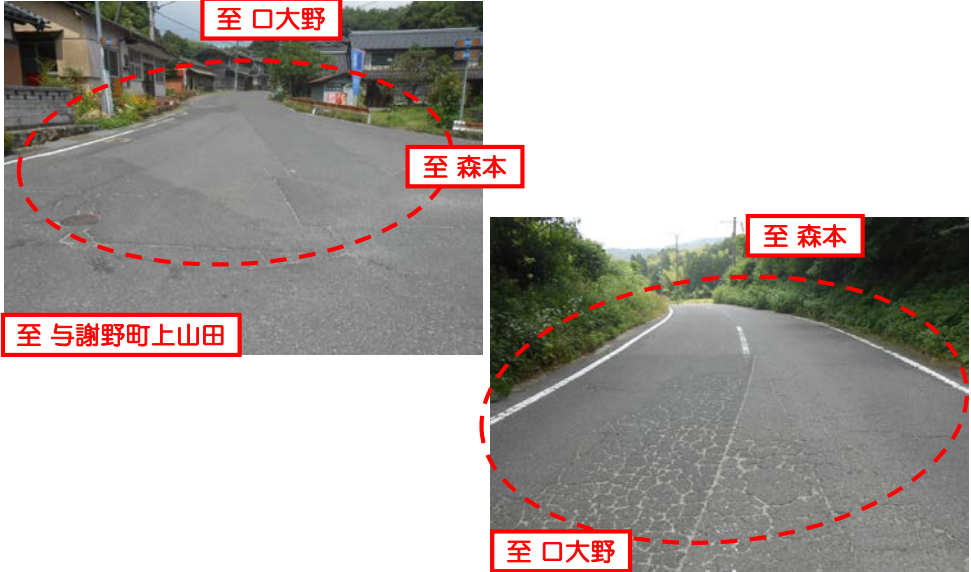
番号	審査番号 144（受付番号 430）		写真	
路線・河川名等	一般府道 大宮岩滝線（651号）

所在地	京丹後市大宮町三重 地内 大宮町三坂区境から府道味土野大宮線交差点まで 約380m			
現在の状況 及 提案内容	現況	アスファルト路面に亀裂が入り、車両通行時の騒音や水たまりによる周囲への水はね等が起きている。中学校の通学路であり、危険な状況につながりかねない。		
実施内容	工種	舗装工		
	規模	延長400m		
位置図

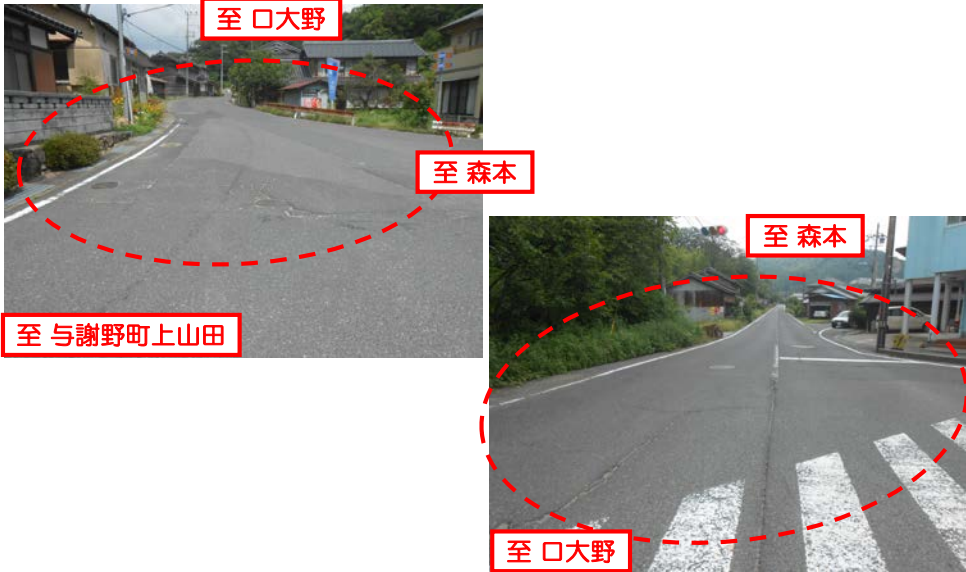
番号	審査番号 145（受付番号 431）		写真	
路線・河川名等	一般府道 大宮岩滝線（651号）

所在地	京丹後市大宮町三坂 地内 国道312号交差点から府道味土野大宮線交差点まで			
現在の状況 及 提案内容	現況	国道312号交差点から府道味土野大宮線交差点までの区間、中央線及び路側帯の区画線が剥離している。		
	提案	剥離している区間の区画線を描き、交通の安全と円滑を確保できるようにしてほしい。 ※ 延長：1,770m（片側）		
実施内容	工種	区画線工		
	規模	延長1770m		
位置図

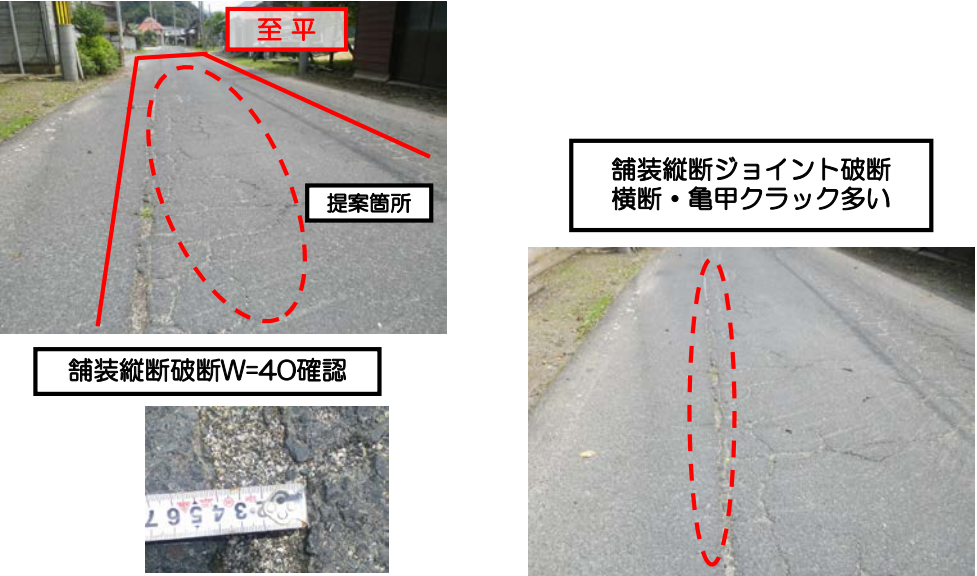
番号	審査番号 156（受付番号 568）		写真	
路線・河川名等	一般府道 井辺平線

所在地	京丹後市 丹後町 遠下 地内			
現在の状況及び提案内容	<p><現況> 舗装の老朽化により、亀甲状にクラックが発生している。</p> <p><提案> 舗装補修</p>			
実施内容	工種	舗装工	説明図面	
	規模	延長 L=400m		
位置図

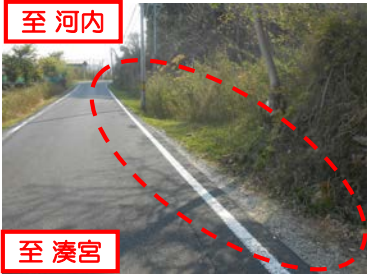
番号	審査番号 158（受付番号 013）		写真	
路線・河川名等	主要地方道 久美浜湊宮浦明線（49号）		① 至河内

至湊宮
現在の状況 及 提案内容	<p>現況 道路幅員が4.0m程と狭く車の離合が大変不便、危険である 路肩の未舗装がすぐに凹み水溜りができ景観も悪くなっている 冬期降雪時は車両が路肩を確認できず段差にはまり込み危険である</p> <p>提案 現在の未舗装路肩をAS舗装にし凹みができないようにし 路肩から段差がある場所は、法面埋立等を行い段差をなく少し でも道幅を広くしてほしい</p>			
実施内容	<p>工種 実施しない</p> <p>規模</p>			
位置図

<p>提案延長 450m</p> <p>空下</p> <p>至河内</p> <p>至湊宮</p>	
備考	修繕工事（砕石敷均し）により対応する。		<p>(C) 京都府自治体情報推進協議会</p>

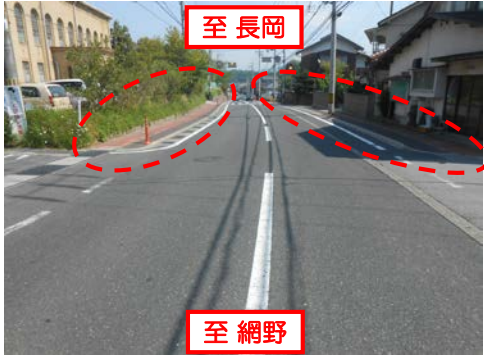
番号	審査番号 160（受付番号 249）		写真	
路線・河川名等	主要地方道 網野峰山線（17号）

現在の状況 及 提案内容	現況	両側の歩道について、カラー舗装が色落ちしている。

提案	カラー舗装の修繕をする。

実施内容	工種	側溝天端の着色
