いろは呑龍トンネル南幹線シールドトンネル工事の漏水対策に係る技術検討委員会
第3回資料【中間報告（案）】

平成30年7月9日

京都府流域下水道事務所

西松・ケイコン・今井特定建設工事共同企業体

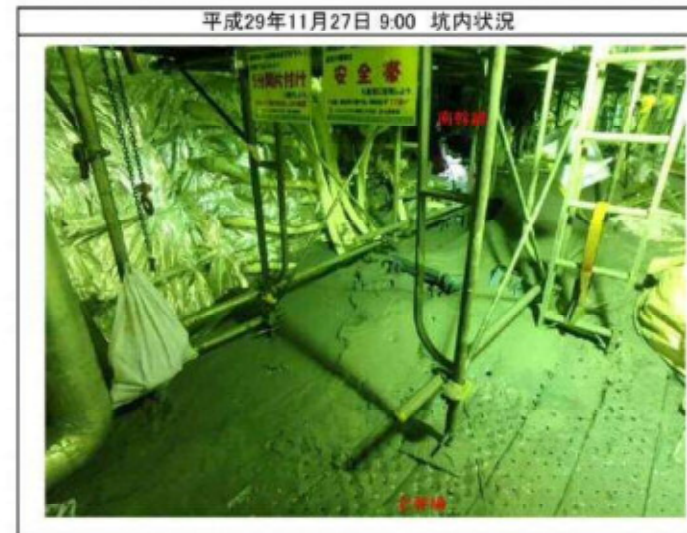
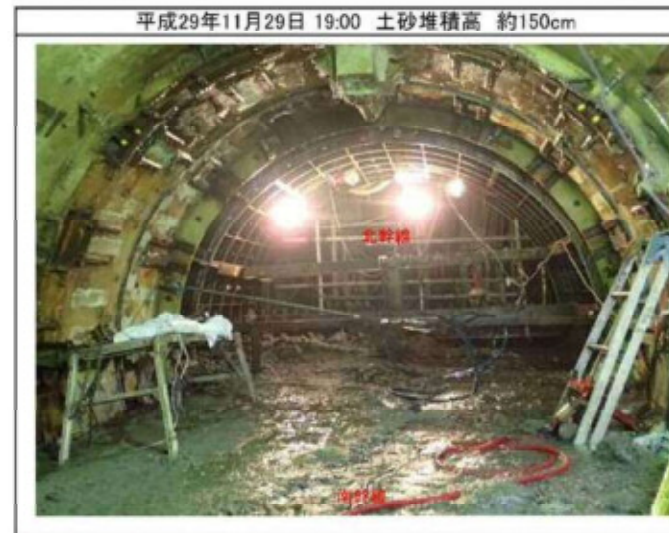
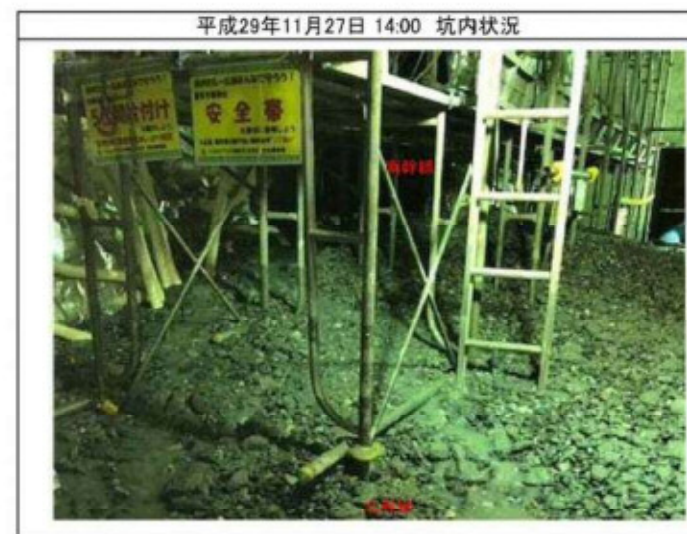
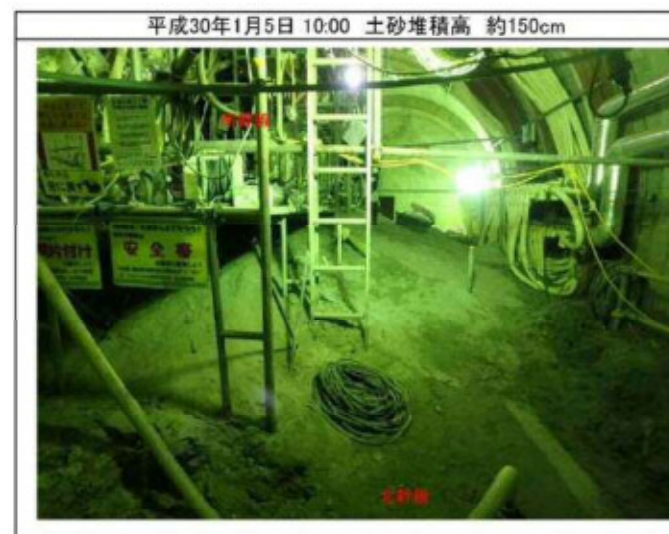
事故発生時の状況

月日	曜	時刻	事象
H29 11.27	月	未明	シールド管内にて漏水発生
		7:30	洛西浄化センター内現場事務所から異常発見
		8:00	シールド接続部漏水及び土砂の流入状況確認
		12:50	漏水量増加（推定 500L/分）
		13:40	国道 171 号 40 mm 路面沈下、通行規制開始
		15:15	向日市道下に空洞を確認
		17:35	国道 171 号 舗装版切断（空洞調査開始）
11.28	火	0:50	空洞拡大、舗装版落下（5m×7m×H3m）
		1:50	碎石充填 開始
		5:00	碎石充填 完了
		11:35	地上から路体へ薬液（水ガラス系）注入開始
		18:30	近畿地方整備局 道路防災ドクター 現地調査
11.29	水	1:06	シールド管内から止水薬液（ウレタン系）注入開始
11.30	木	3:30	路体薬液（水ガラス系）注入完了
		12:00	水位観測井 設置完了
12.01	金	18:43	止水薬液（ウレタン系）注入完了（漏水推定 7L/分）
12.02	土	6:30	舗装仮復旧開始
		20:15	舗装仮復旧完了
		20:25	道路通行規制解除

- ・国道 171 号空洞部への碎石充填 V≒110m³
- ・空隙充填のための薬液注入（水ガラス系） V≒74m³
- ・シールド管内からの止水薬液注入（ウレタン系） V≒5.5m³
- ・国道 171 号舗装仮復旧
（表層 5cm、基層 10cm、安定処理 10cm、上層・下層路盤各 30cm）

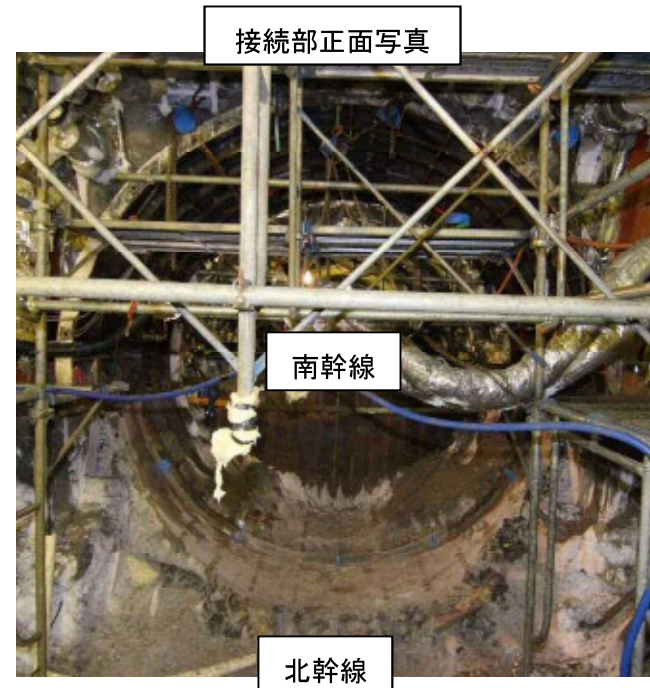
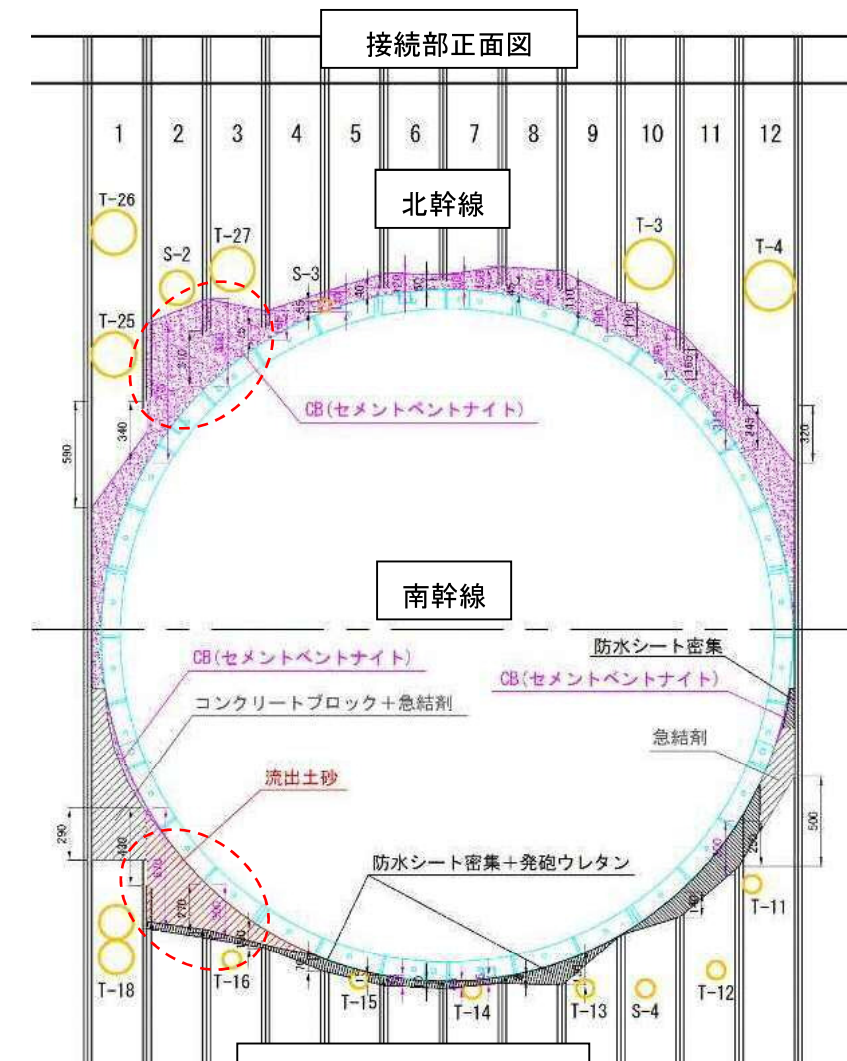
- ・上半の間詰モルタル、鉄板（厚さ 3 mm）貼り付けを確認、鉄板は北幹線セグメントの主桁に溶接されている。
- ・下半は鉄板貼付をせず、急結材のみで隙間を塞いでいることを確認、※急結材の施工厚さ計測不可
- ・切り口全体を見た場合、左上方（鉄板で塞がれていた）と左下方（鉄板貼り付けなし、塞いでいた急結材は確認できなかった）の開口が大きいことがわかる（

）。※急結材：凝結時間を著しく短くする混和剤を混ぜた特殊モルタル

<p>③ 大きな開口部の閉塞処置</p> <p>【未処置】</p>	<p>【対策】 開口部の閉塞処理</p> <ul style="list-style-type: none"> L 形鋼（L-50×50×4、L-50×50×6またはL-60×60×6）を北幹線セグメント主桁および鋼製セグメントに溶接して棲枠鉄板を補強する。 坑口コンクリート（先行部）の補強のため L 形鋼（L-100×100×10）を追加配置する（写真⑦）。北幹線セグメントとリング⑦の主桁からの鉄板を溶接して L 形鋼で繋ぎ補強する。

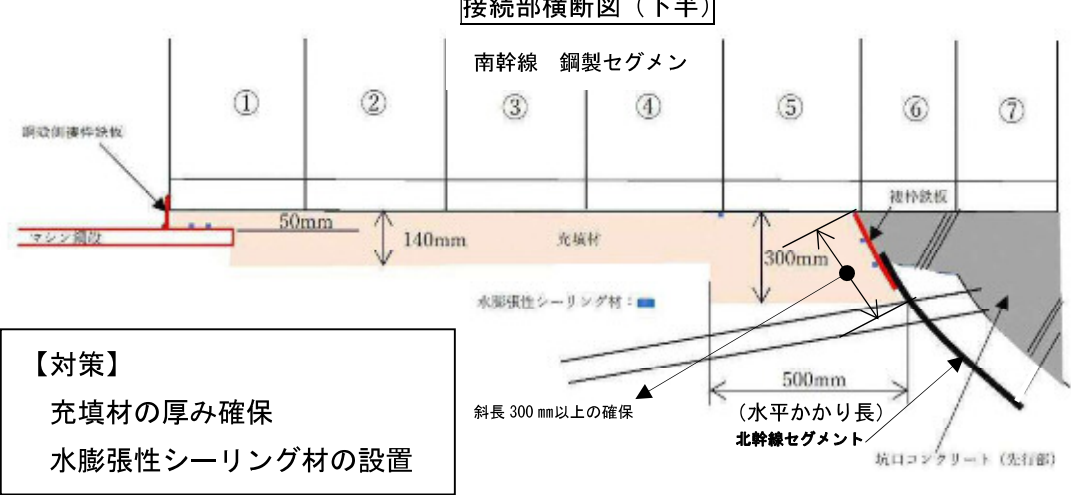
- ① 接続部下半の凍土の掘り込み不足に伴う、接続部セグメント外周における**充填材（セメントベントナイト）の下部の厚みが不足**していた。
- ② **水膨張性シーリング材等が未設置**であり、浸透水を止める構造としては不十分であった。
- ③ さらに、北幹線セグメントの一部の**大きな開口部の閉塞処置（鉄板補強等）が十分でなかった**ため、大量の土砂の流入を許すことになり、被害が拡大したものとする。

漏水の発生原因	計画	実施工（具体的な処置）
<p>① 充填材の厚み確保</p> <p>【厚み不足】</p>	<p>接続部横断面図（下半）</p>

<p>【対策】 充填材の厚み確保 水膨張性シーリング材の設置</p>	<p>・水平かかり長 500 mm部分は鋼製セグメント中心をレーザーでスタッフに表示し、セグメント外径 3863 mm/2+300 mm=2232 mm以上確保できていることを円周方向で確認した。</p> <p>・同様に充填厚 140 mm部分も鋼製セグメント中心をレーザーでスタッフに表示し、セグメント外径 3863 mm/2+140 mm=2072 mm以上確保できていることを円周方向で確認した。</p>

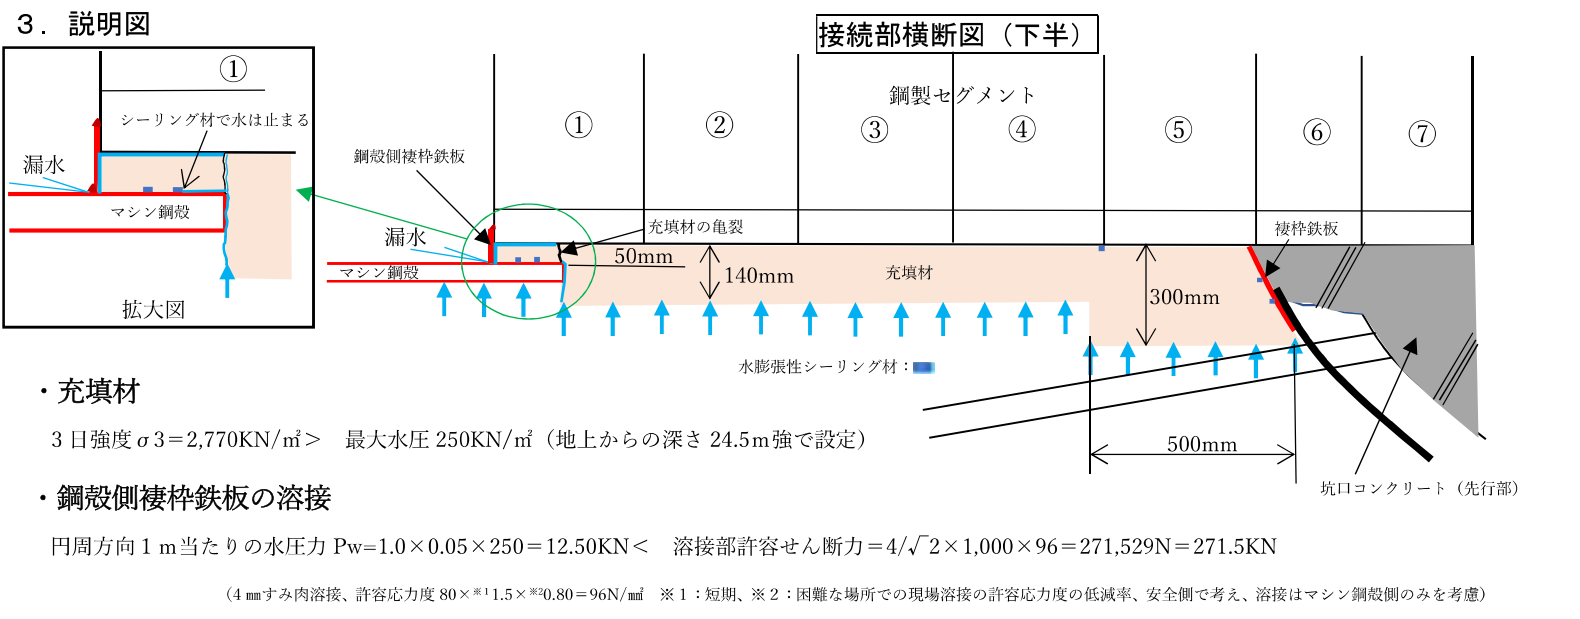
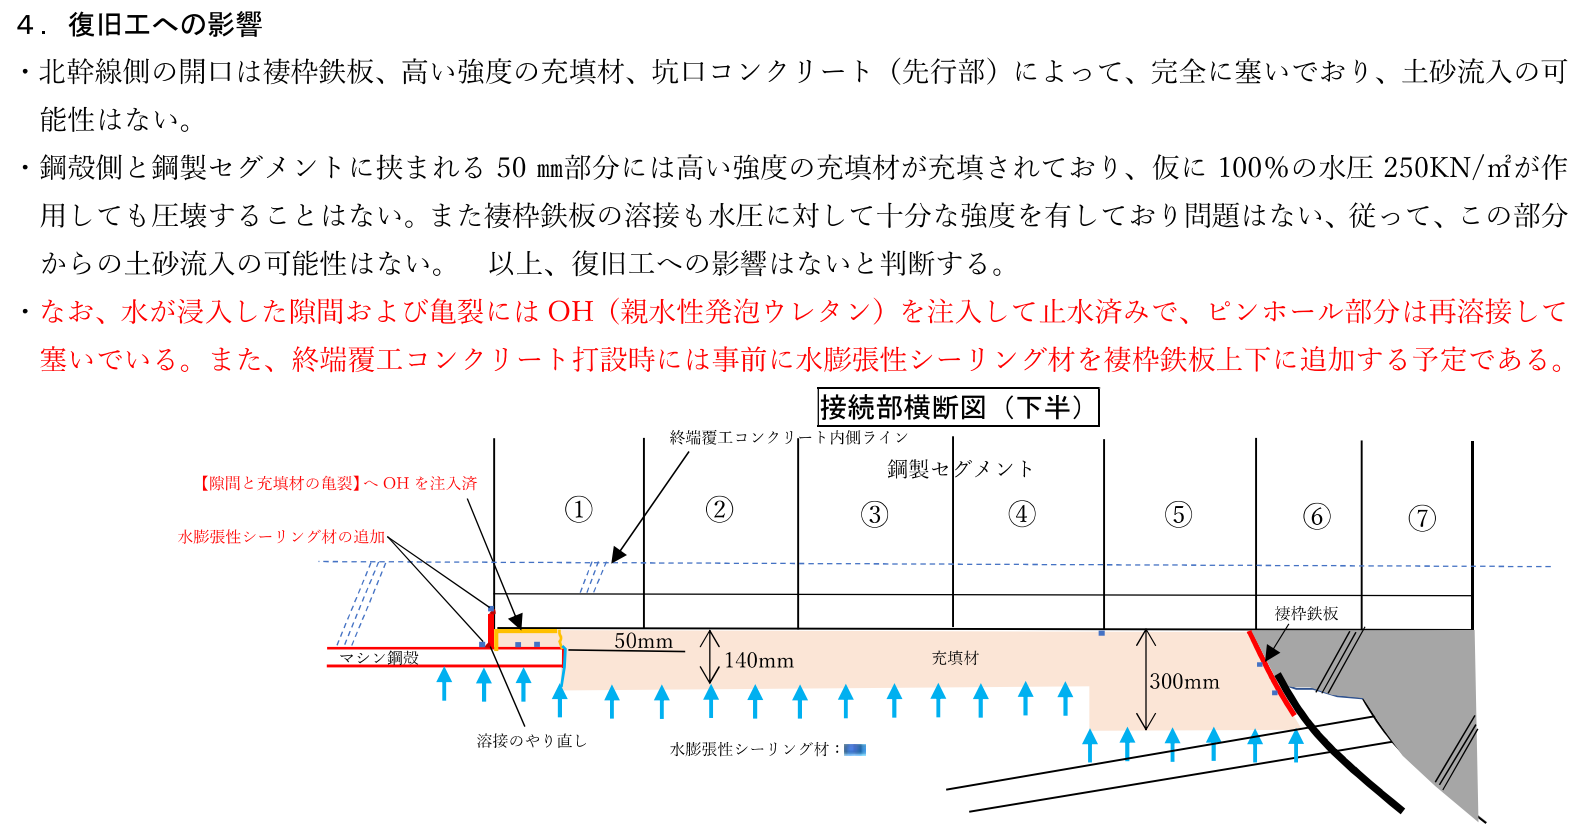
解凍を始めて3日後の平成30年5月18日～19日にかけて発生した、マシン鋼殻側棲枠鉄板下端のピンホールからの漏水について記述する。

2. 漏水の理由
- ・復旧工において鋼製セグメントと地山及びセグメントとマシン鋼殻との空隙部に充填材を充填したが、空隙の断面が「3. 説明図」のとおり、マシン鋼殻部と地山部では充填材の厚さに違いがあること、さらに、充填材はマシン鋼殻部では鋼製セグメントとマシン鋼殻に挟まれている状態になっている。
 - ・充填材は硬化熱収束から凍結工の影響を受ける段階で収縮し、若干の変状が発生したものと考える。
 - ・鋼製セグメントとマシン鋼殻に挟まれた充填材と鋼製セグメントと地山で挟まれた充填材では、その厚さと拘束状況から、変状が若干異なることが考えられ、この厚さの異なる境目で充填材に亀裂が発生した可能性がある。
 - ・今回、解凍によって復元した地下水は、浸入しても水膨張性シーリング材によって遮断されるはずの水みち(マシン鋼殻部と充填材の隙間)には通らず、発生した亀裂を通り、鋼製セグメントとの薄い間隙まで達し、セグメント下端の棲枠鉄板下の溶接部ピンホールから漏れ出たのではないかと考える。

1. 経緯
- ・5月15日(火)：凍結運転停止(自然解凍開始)
 - ・5月17日(木)：強制解凍開始
 - ・5月18日(金)：漏水がないこと確認、大雨注意報のため水密扉を閉鎖
 - ・5月18日(金)～5月19日(土)：漏水発生(推定)
 - ・5月19日(土)：西松JVが漏水発見(推定漏水量6.5L/分、漏水は透明、土砂混入なし)
 - ・5月21日(月)：西松JVから京都府へ連絡(推定漏水量4.5L/分、漏水は透明、土砂混入なし)
 - ・5月22日(火)、5月23日(水)：鋼製セグメント①の背面と漏水部へ直にOH(高分子ポリマーの親水性発泡ウレタン)を注入、止水を確認
 - ・5月23日(水)：漏水箇所の溶接部ピンホールを塞ぐ溶接を再施工

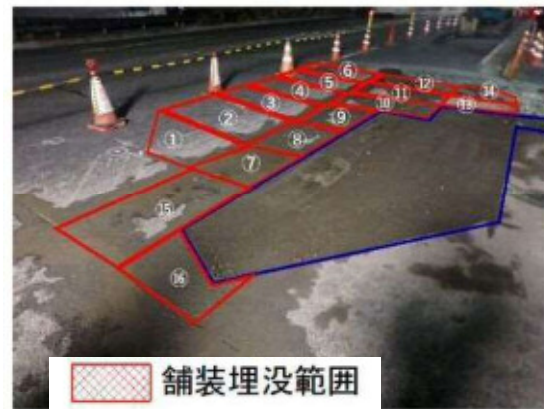
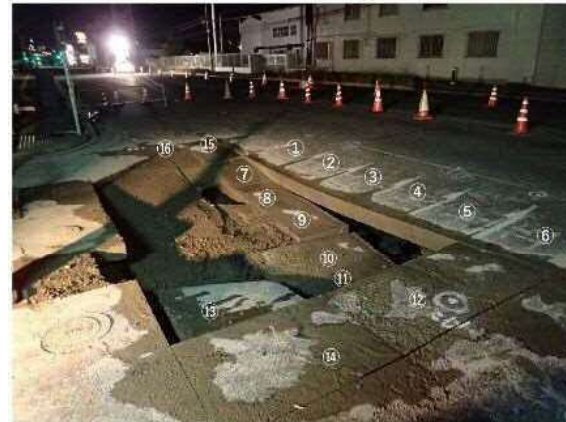
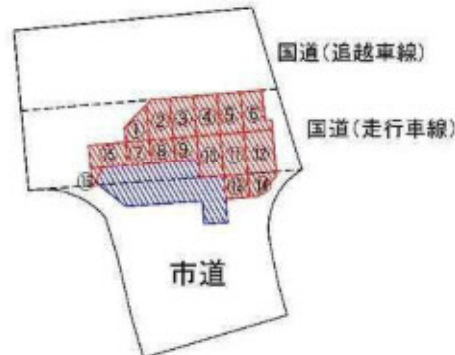
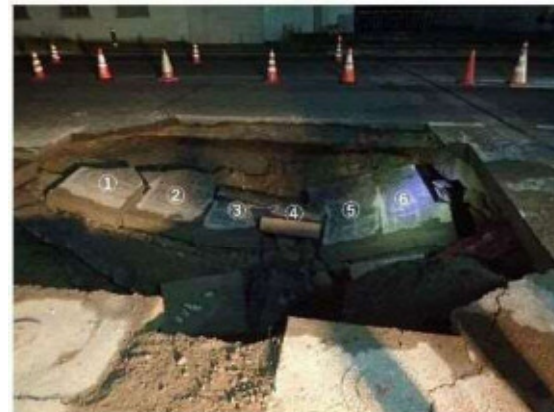
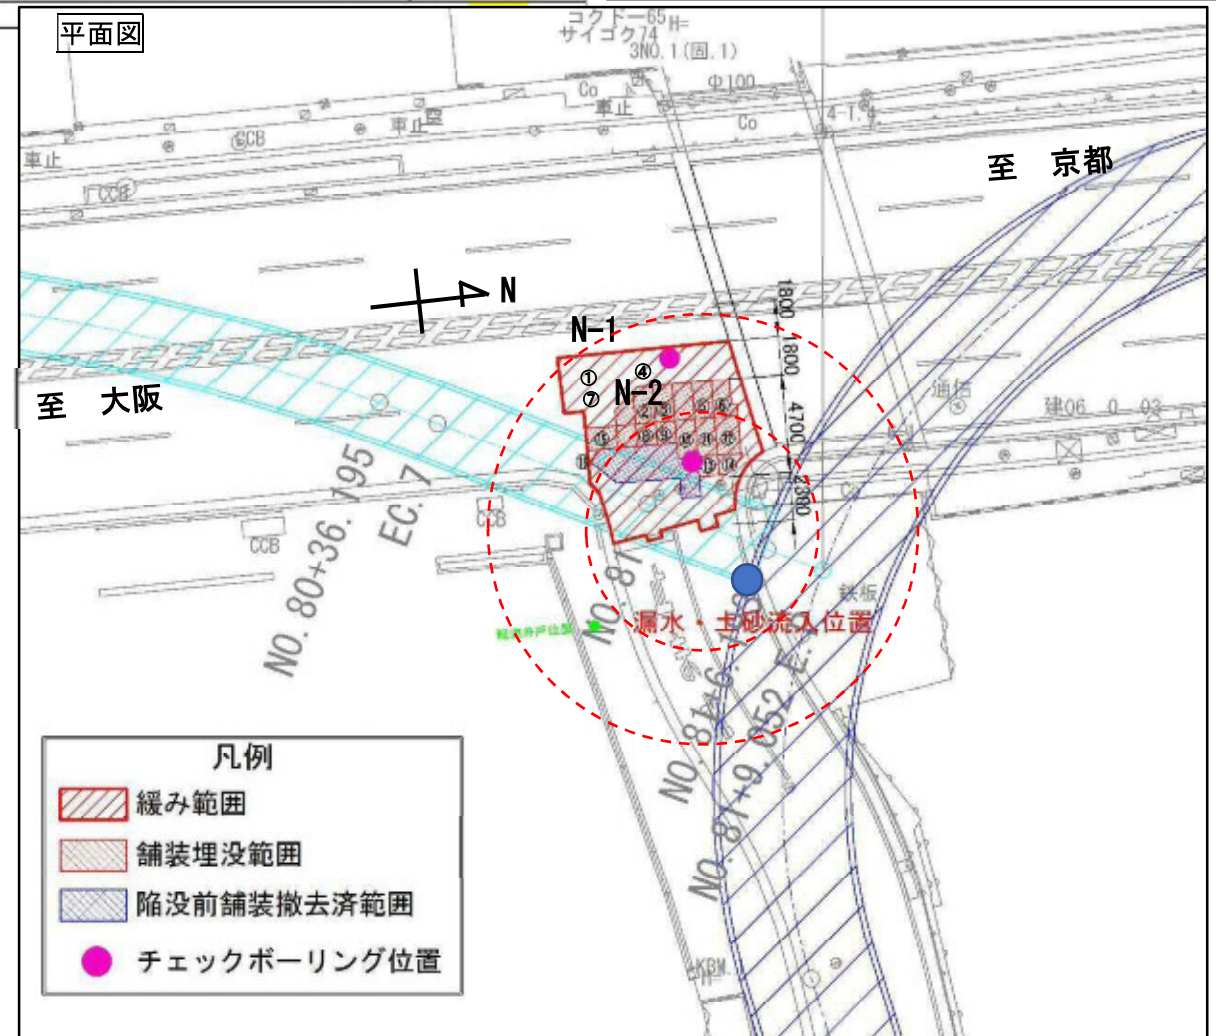
舗装埋没範囲

砕石投入後、路盤下空洞調査のための舗装切断を行っていたが、その途中で、舗装が地中に落ち込み始めた。埋没した舗装は切断したピース①~⑯である。

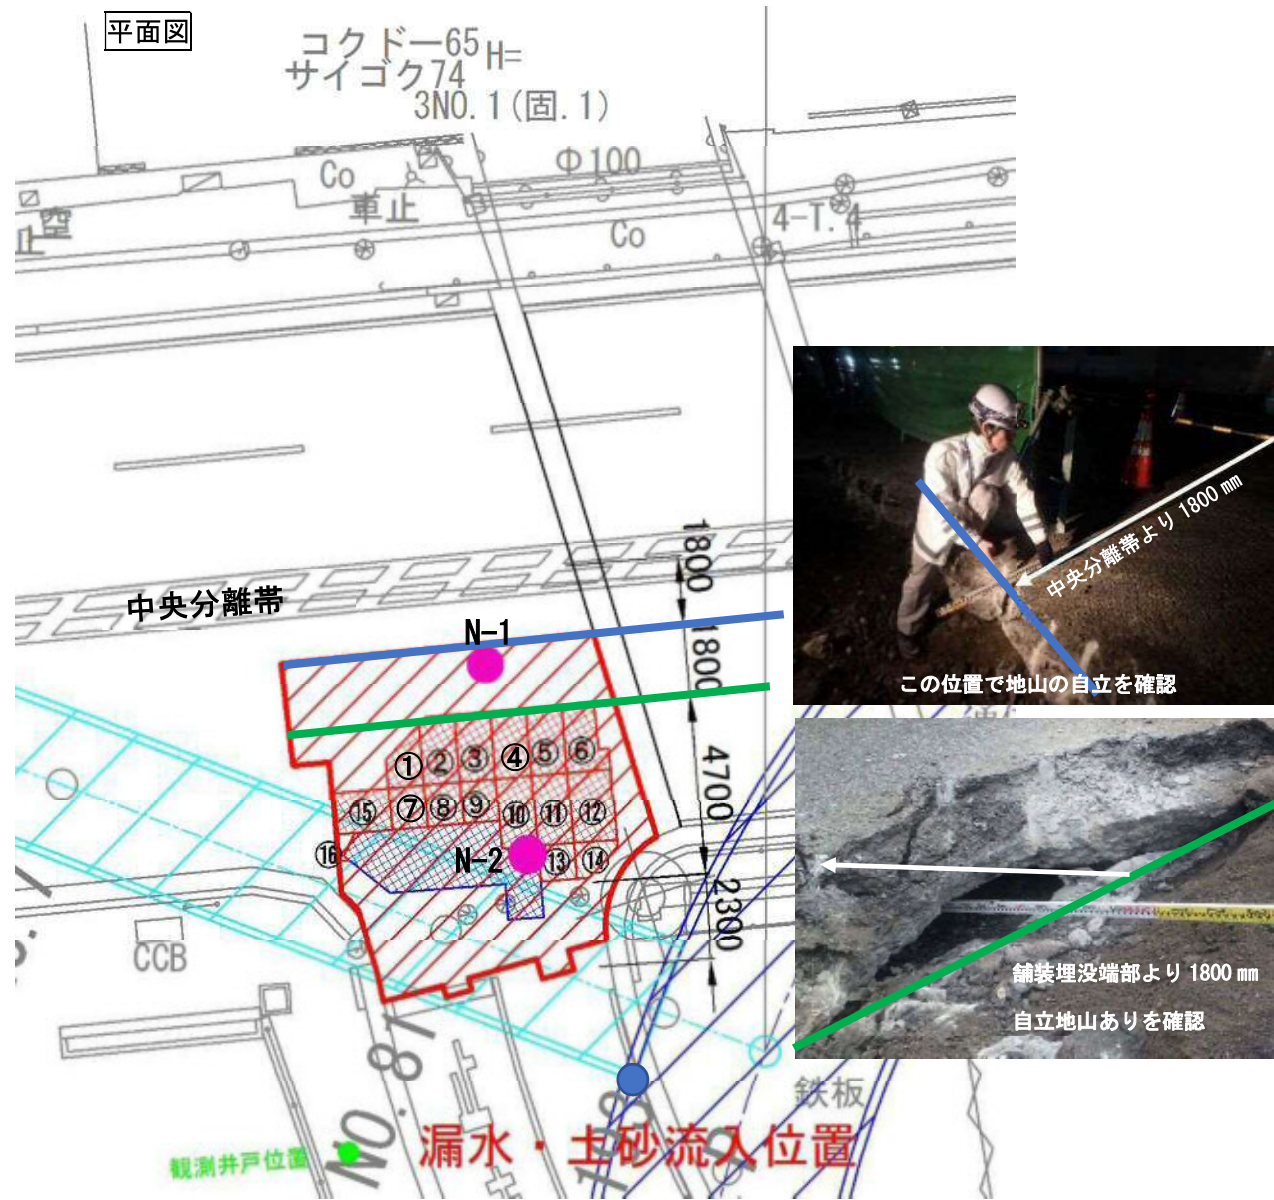
【舗装下探り調査】

舗装埋没端部（緑線）から中央分離帯側へ舗装を撤去しながら、舗装埋没端より1.80m、中央分離帯より1.80mの地点で自立した地山（青線）を確認している。この事実とチェックボーリングN-1の調査結果より、中央分離帯側の緩み範囲端部を決めている。

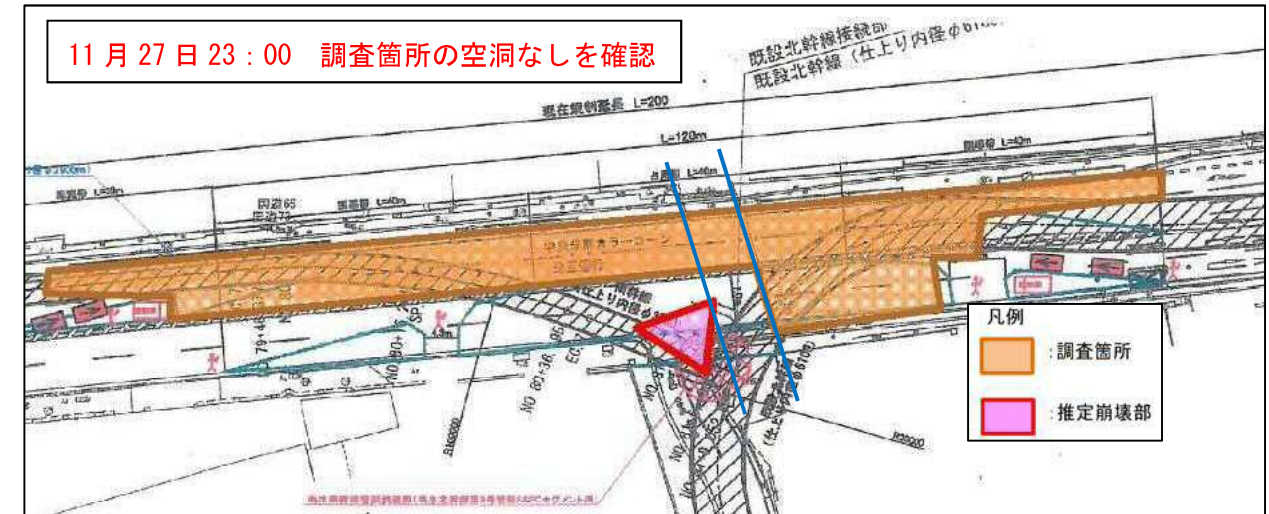
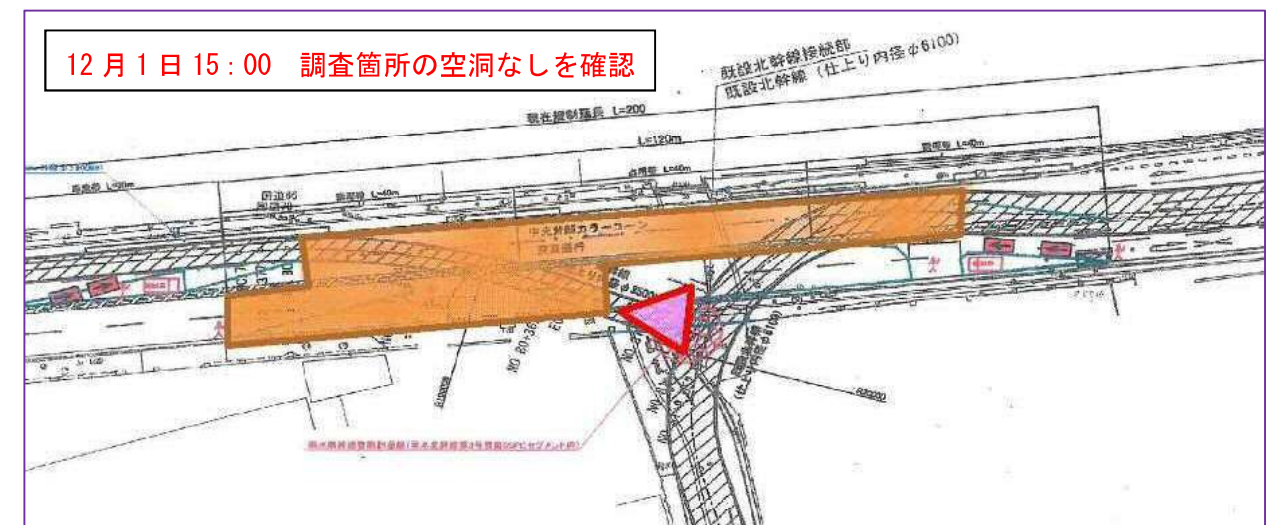
【路面下空洞調査】

仮復旧の12月2日までに、国道171号線の京都行と大阪行の緩み範囲の左右（南北）の端までを、探査車で走行しながらマイクロ波を地中に照射して、GL-3.0m程度まで空洞がないことを確認している。

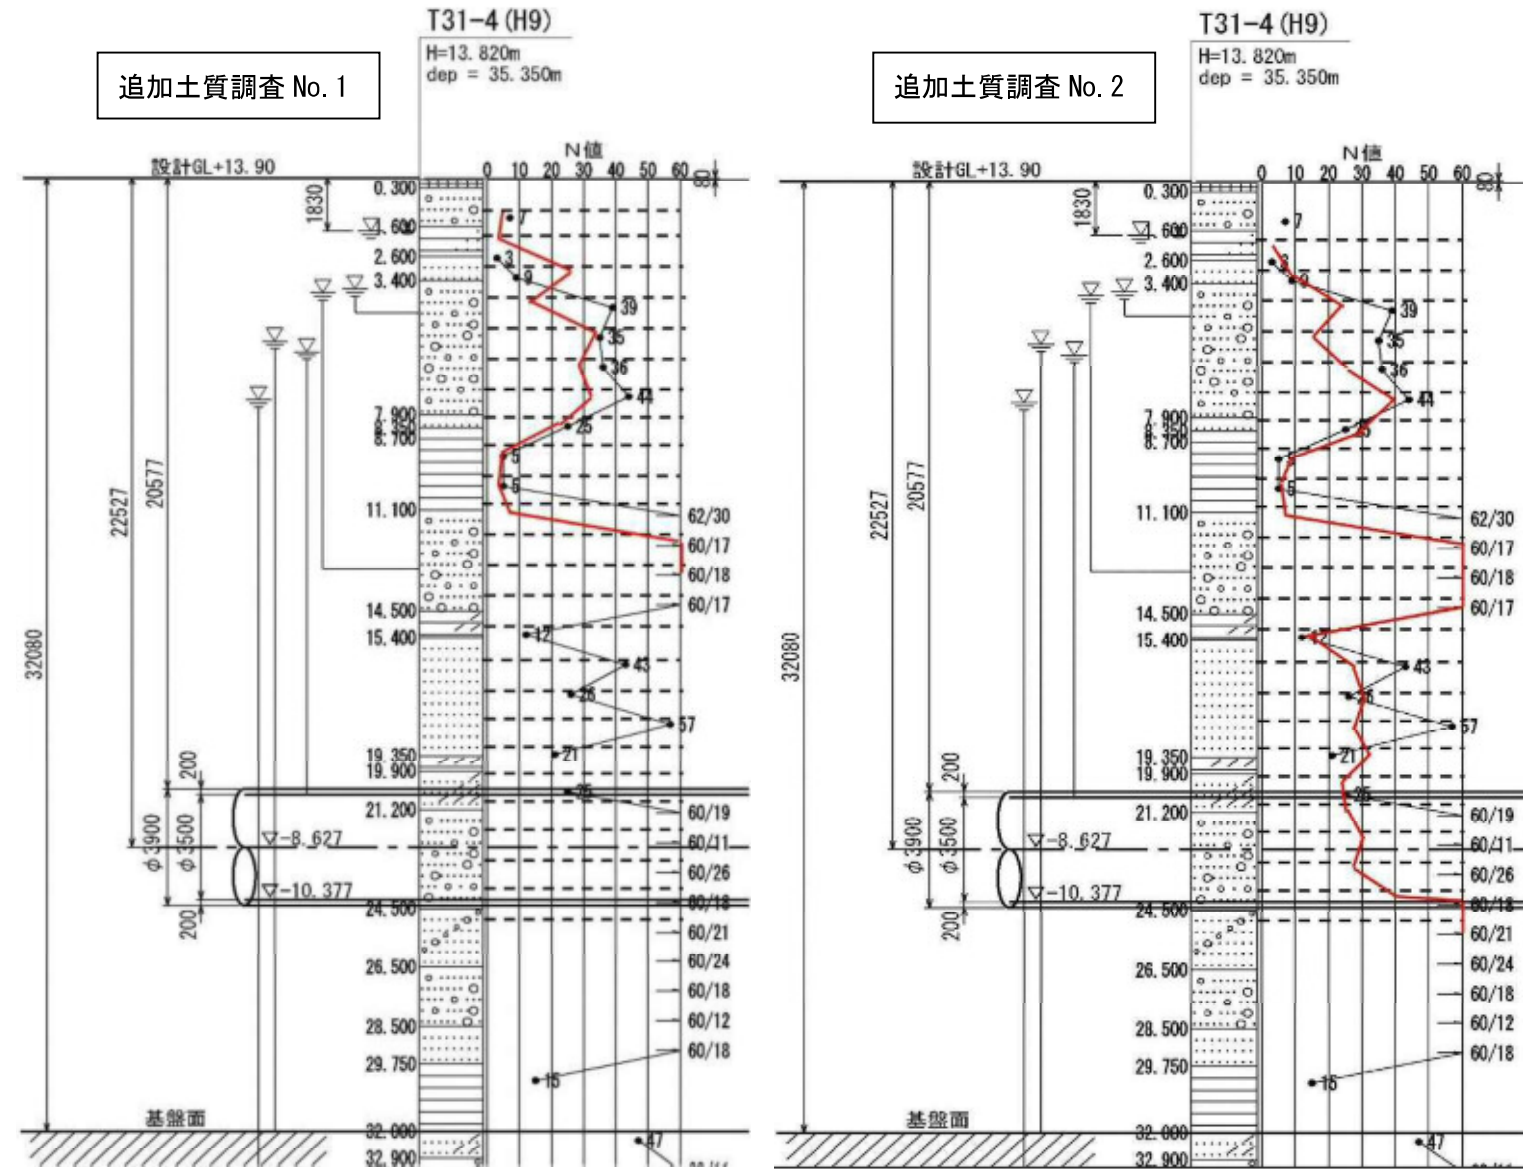
本復旧範囲の特定

追加土質調査 No. 1 では、異物（碎石、LW 他）の混入はなく、原地盤 T31-4 (H9) と同じ、上方から約 9m 下に沖積粘土 Ac2、その直下に N 値の高い洪積砂礫層 Dsg (u) を確認した。追加土質調査の No. 2 でも異物（碎石、LW 他）の混入はなく、原地盤 T31-4 (H9) と土層構成（土層種類、層厚、位置）がほぼ同じである。従って、事故時の陥没の影響は No. 1 および No. 2 の位置まで及んでいなかったと判断する。なお、No. 2 の調査結果より No. 3 の追加土質調査は中止した。以上より、

- ・国道 171 号線大阪側本復旧範囲の端は No. 1 の外のライン（—）とする。
- ・国道 171 号線中央分離帯側本復旧範囲の端は N-1、N-2 のボーリング調査結果（P. 10）及び橋台に変状がないことから、大阪側追越車線の端のライン（—）とする。
- ・国道 171 号線京都側本復旧範囲の端は N-1、N-2 のボーリング調査結果（P. 10）どおり、河川アバットのライン（—）とする。
- ・向日市道側の本復旧範囲の端は No. 2 の外のライン（—）とする。
