天橋立公園「松の育成状況調査」
報告書概要

平成15年8月

京都府立大学大学院農学研究科
森林生態学研究室

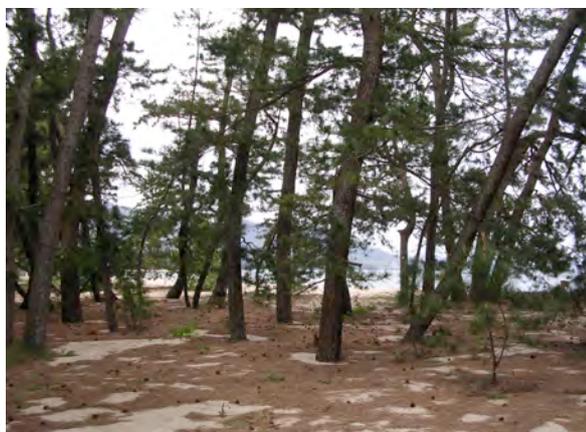
以下にそれぞれの特徴を記す。4の常緑広葉樹林以外ではマツが優占し、一見するとマツ林に見える。しかし、それぞれの箇所に出現する樹種を比べると、出現する樹種のほとんどがマツで占められたマツ林は、大天橋の府中側から宮津湾に面した部分と小天橋南側であった(1. マツ林)。これらの中でも小天橋の旧旅館より南側の部分のみが典型的な海岸マツ林(写真-1)であるのに対して、他は全て林床に草本が繁茂し、大天橋府中側のなかよしの松から羽衣の松にかけては林床にクズが繁茂していた(写真-2)。小天橋横断道路北側の2. 遷移進行型林は、マツが優占するものの広葉樹の侵入がみられた。大天橋阿蘇海側に広がる3. 針広混交林はマツ以外に、トベラやモチノキ、ヤマモモ、タブノキなどの潮風に強い常緑広葉樹が混交していた。最後に、天橋立神社周辺は、マツも分布しているが、タブノキ、ヒメユズリハ等の高木やヤマモモ、ヤブツバキ等の垂高木が優占して生育する常緑広葉樹林となっていた。この区域は歴史的にみて常緑広葉樹を中心とする鎮守の森として扱われていたようである。このことは、府中側からの実景の写生に基づくと思われる天橋立真景図(島田、1800年代)の天橋立神社周辺に広葉樹と思われる樹木が描かれていることからもうかがえる。

写真-1 代表的な海岸マツ林（プロット 10）

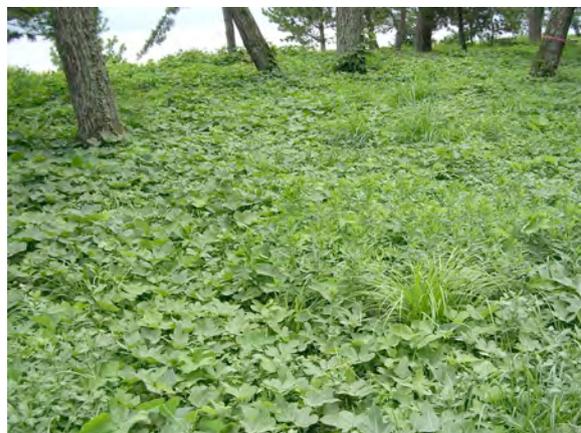
写真-2 クズが繁茂したマツ林（プロット 4）

大天橋の入り口付近（プロット 2、8）は他のプロットに比べてキノコの発生箇所は菌根、腐生菌ともに多かった。これは前者では踏圧場所が広いものの後者に比べて地表の草本類が比較的少ないことによると考えられる。特に、大天橋の後半付近に位置する壮齢マツ林（プロット 4）では、キノコ発生箇所、本数とも非常に少なくなかった。これは夏期に地表がほぼ全面にわたってクズを主とする草本類に覆われ、表層土壤の肥沃化が進行していることによると考えられた。

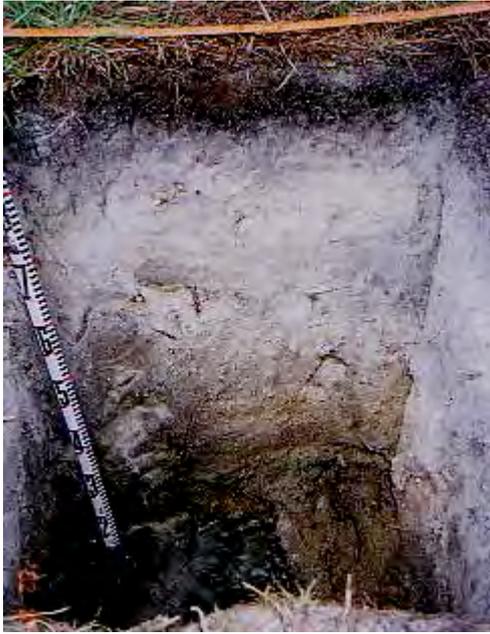
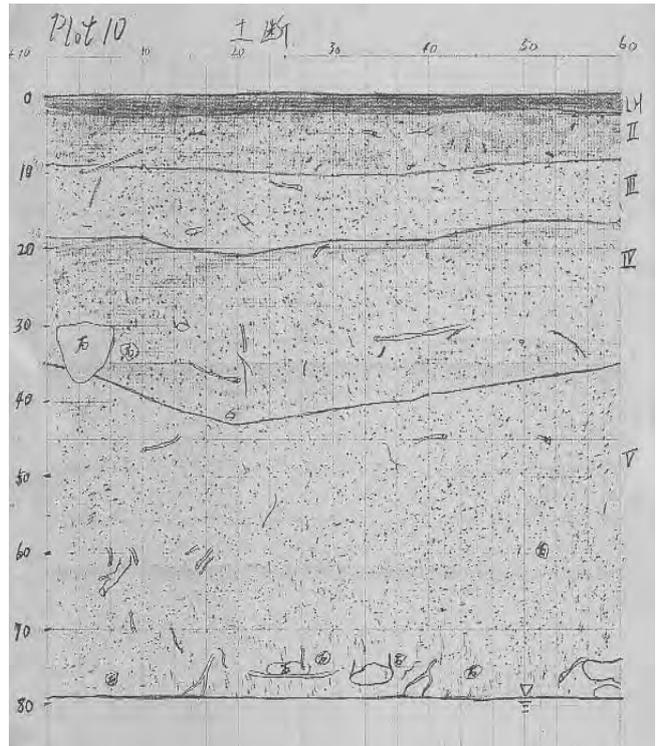
土壌断面の調査結果から顕著な結果がえられた。それは、小天橋南側のプロット 10 とそれ以外の箇所で見られた大きな違いである。つまり、プロット 10 以外の箇所では全て砂の層の上に客土が行われているため、通常の海岸とは異なっており、小天橋南側のみに天橋立の本来の土壌状態が認められた。以上のような違いを反映して、土壌の断面は小天橋南側のような砂地であれば地表面にマツの落ち葉がたまり、それらが順次分解されることで断面の上ほど色が黒く、下になるほど砂の色となる（図-3）が、プロット 10 以外の箇所では、断面の中程に黒い腐植層や複数の客土層が出現した（図-4）。土壌硬度はプロット 10 に比べて他の箇所の硬度は高く、客土層の硬度が特に高かった。小天橋南端の海水浴場付近や小天橋の道路北側の硬度が最も高く、調査のためにスコップで土壌を掘る作業が難航するほどであった。このような箇所は土壌硬度の結果を反映して、透水性も低かった。

図-3 プロット10 (小天橋南半分)
の土壌断面

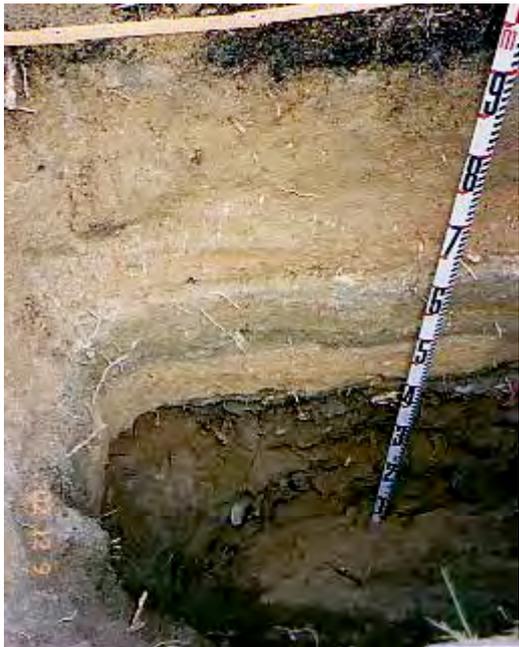
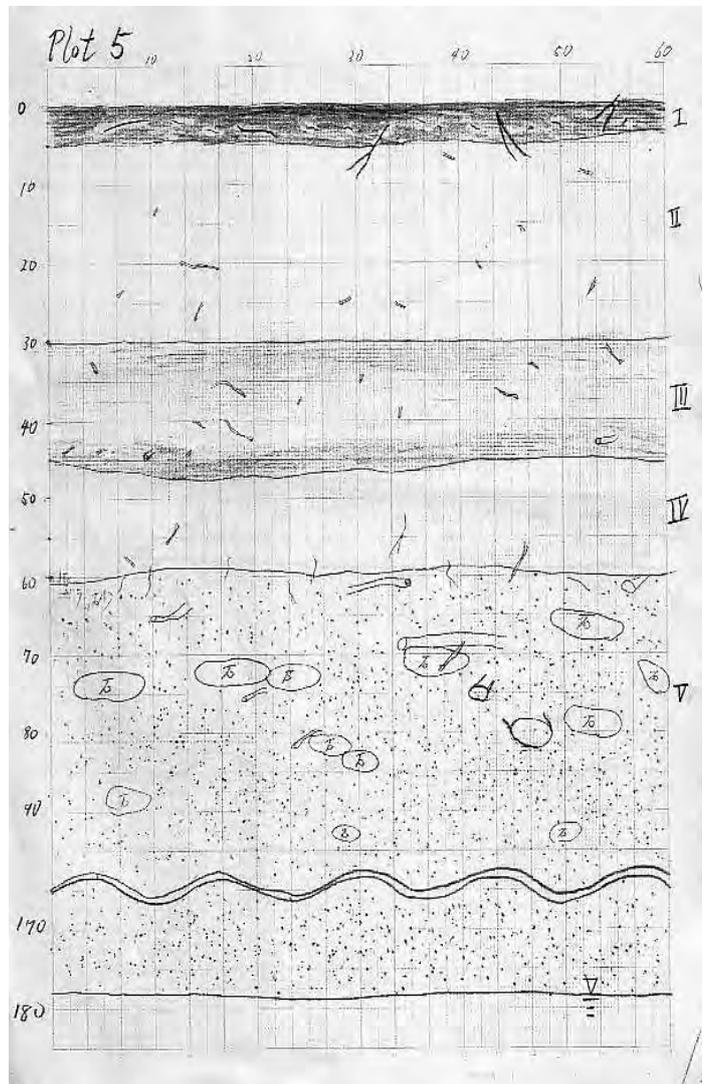
図-4 プロット5の土壌断面
地中45cmの深さまでに2回の
客土層が見られる

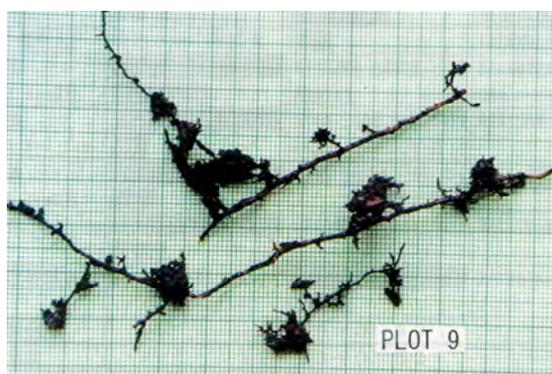
小天橋西端のプロット 9 の健全度は 0.57 とかなり低い。高齢で高樹高のマツが多く、葉量が少ない。針葉も軟弱気味で新梢の伸びも悪い。全体に枝下が高く、力枝の発達も悪い。根圏の拡大は中庸であるが、園路付近は踏圧の影響で中～細根の発達不良が見られ、

腐朽している根も多く見られた（図-5）。

図-5 プロット9の表層根系

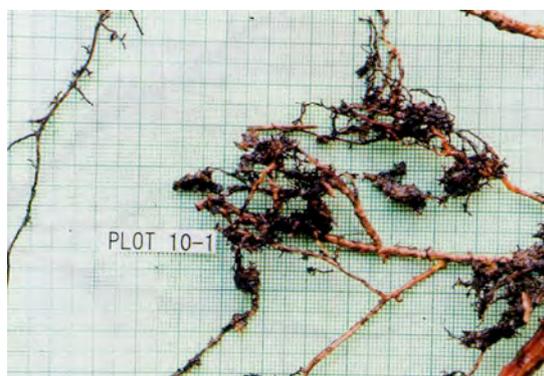
小天橋中央部のプロット10の健全度は1.48で、調査プロットの中では最も高い値であった。地上部は葉量が多く、葉の付着角度も鋭角で、立木密度の割には枝下が全体に低く、樹形もバランスがとれていた。根系の水平、垂直分布は正常である。太い根の多くが健全な状態で砂中にあり、中根の分岐も良好で腐朽、脱落しているものは少ない。細根の多くも健全で腐植層中に分布し、菌根化しているものが多かった（図-6）。キノコ相は豊富で、健全なマツ林に多く見られるキノコであった。

図-6 プロット10の表層根系
