第 3 回
天井川に関する技術検討会

資料1 - 弥陀次郎川の欠壊メカニズムの解明

京 都 府

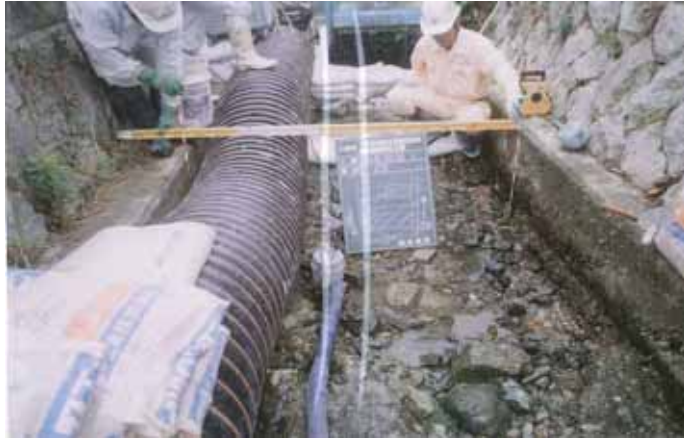
(補修前)

コンクリートの破損・めくれ(増し打ち(打ち換え)部分) No.29付近

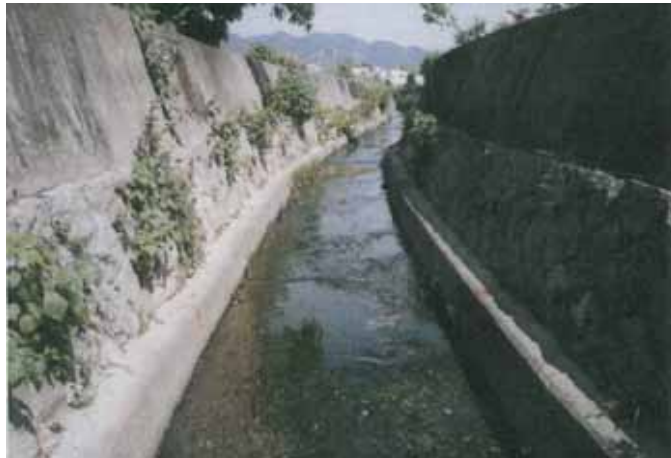
(補修清掃前)

補修前の状況(増し打ち部分) No.27付近 摩耗され骨材が出てきている

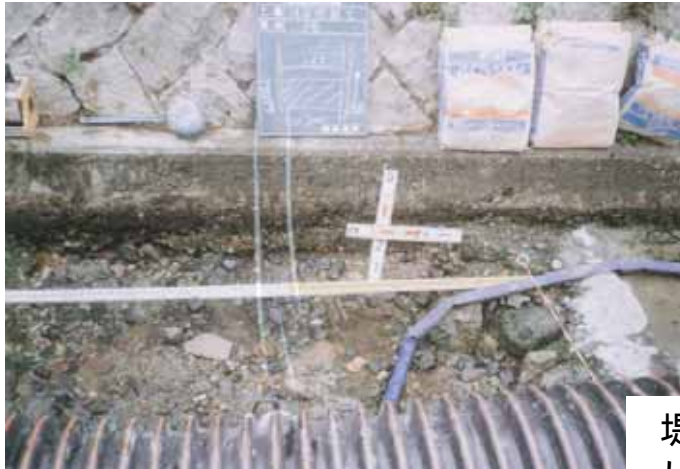
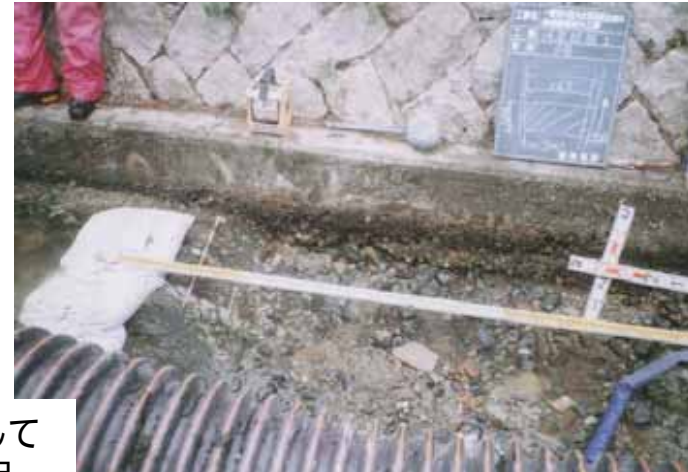
No.29付近 増し打ち(打ち換え)部分

堤体が露出して
いるかは不明

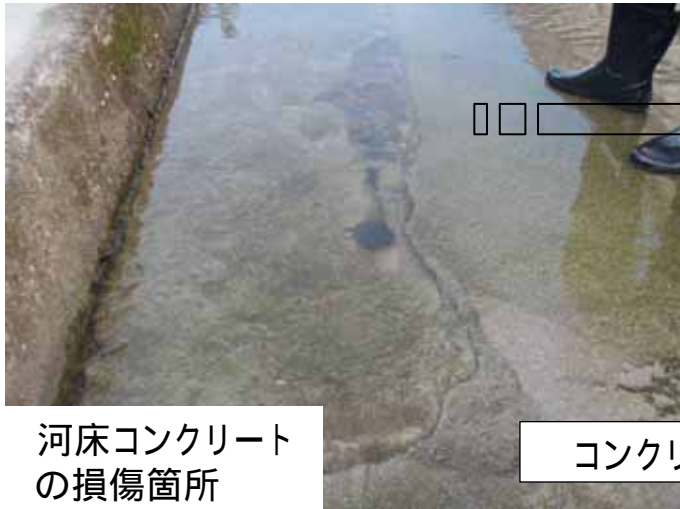
河床コンクリート
の損傷箇所

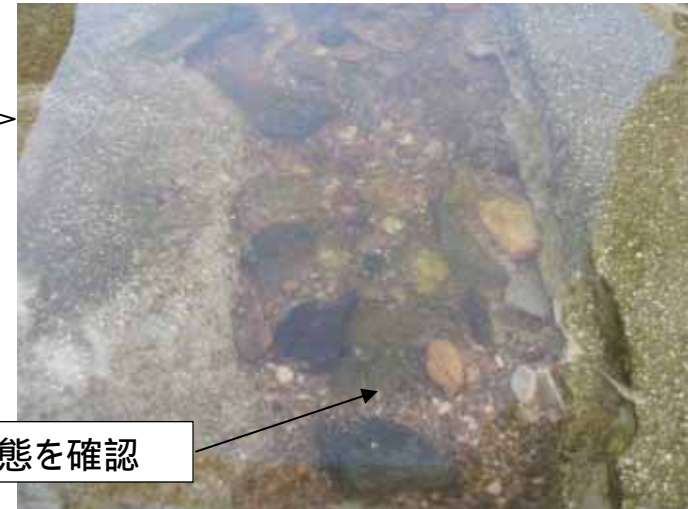
コンクリート充填状態を確認

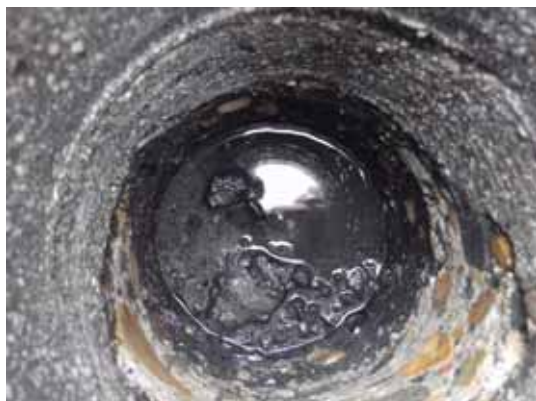
- ・ コンクリート背面には**空洞やゆるみはなく、栗石や砂利が確認**された(レーダー探査のノイズの要因と考えられる)。
- ・ 確認された**河床コンクリートの部材厚は140～480mm**であった。H17に河床の補修を行った**No.29付近では補修厚の設計値が150mm**であり、今回計測値**140～155mm**と概ね一致する。

No.29付近
 ・砂利が分布
 ・空洞やゆるみは見られない

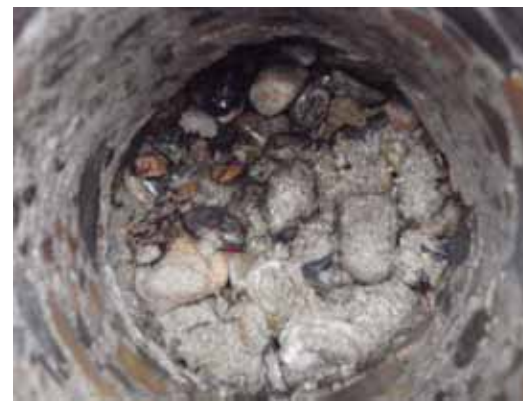
No.30付近
 ・栗石が分布
 ・空洞やゆるみは見られない

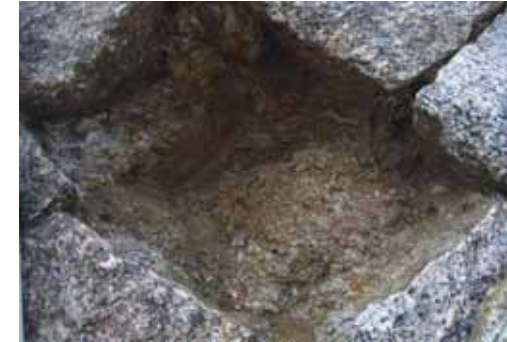
No.26付近(右岸)

胴込めコンクリートが多くあり、現在の練石積みに近い構造。

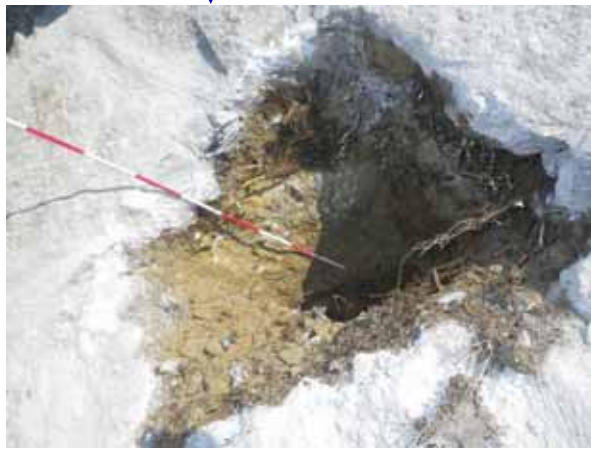
No.30~31付近(左岸)

石の背面は土砂が主体であり、部分的に胴込めコンクリートも見られる。

- ・ 抜石によって確認した構造から、近年施工のものほど堅固に一体化された構造ではない。石積み部分からの浸透は生じると考えられる。

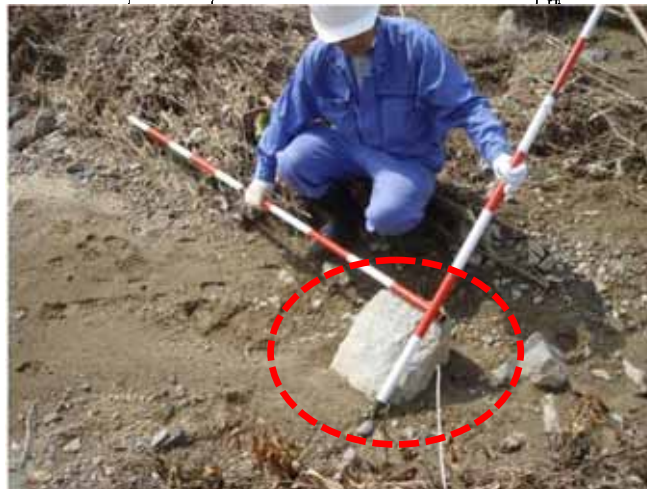
破堤箇所

下流の流下物調査で確認された雑割石にコンクリートの付着は見られない。

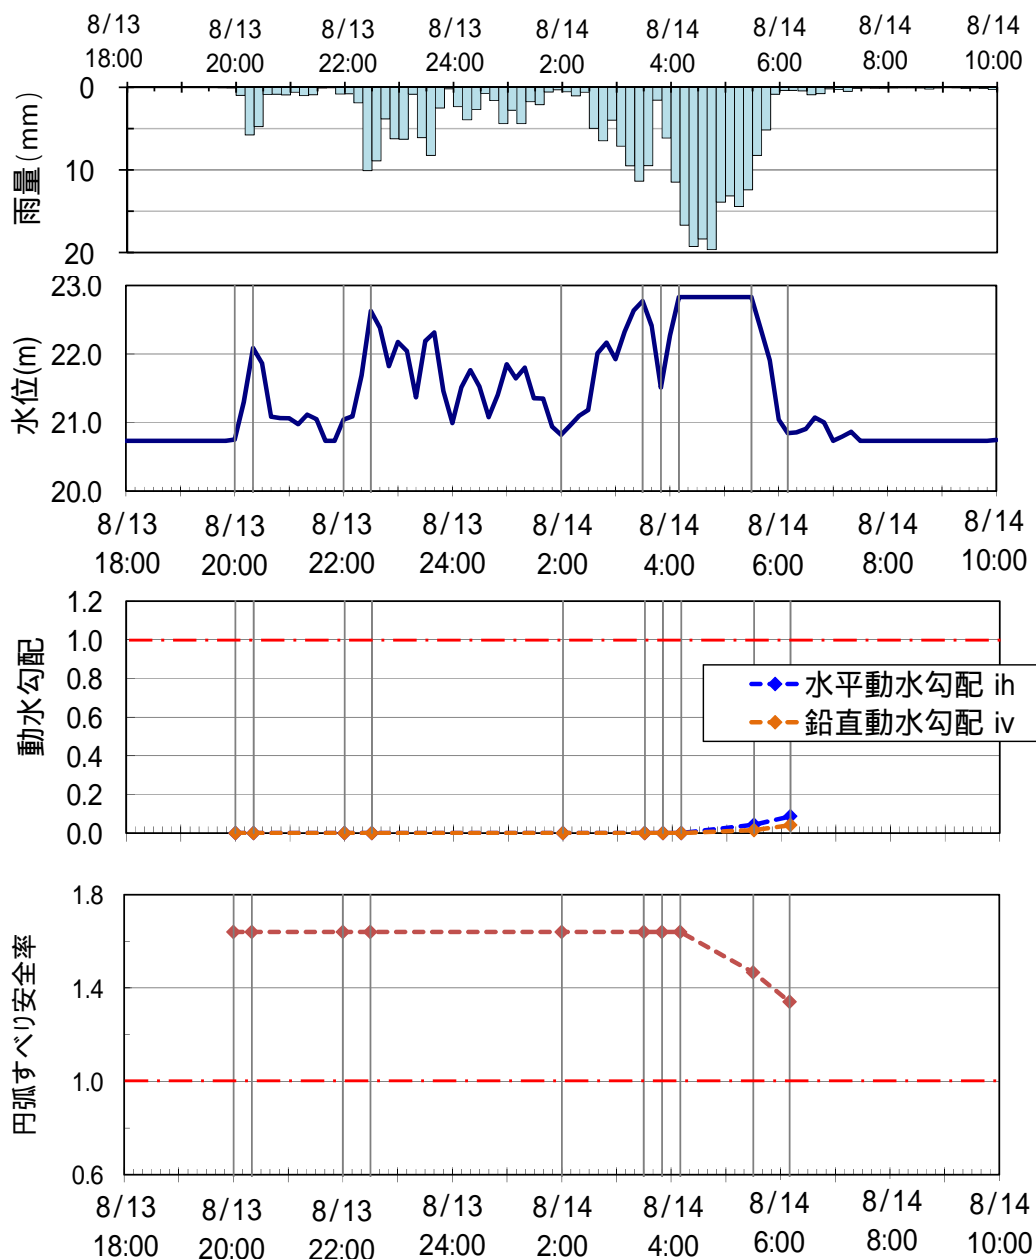
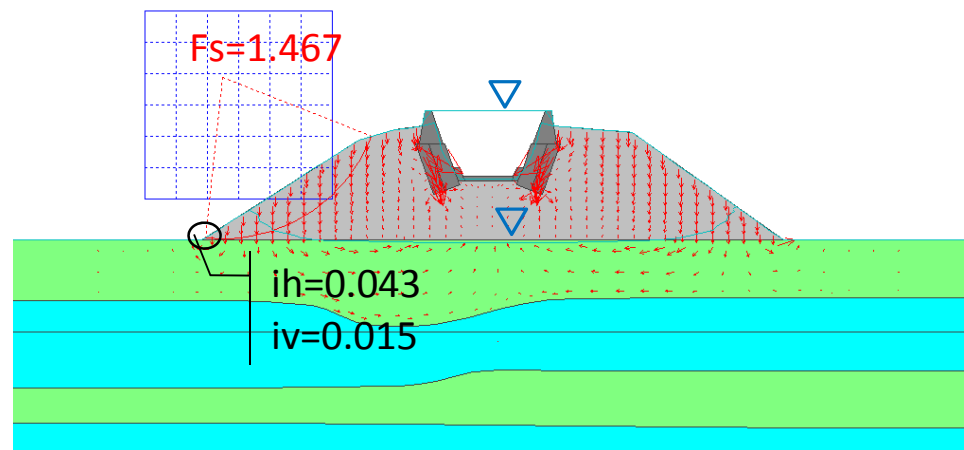
解析結果 ケースA- / 初期地下水位:Ac層, 護岸・河床:不透水

- ・局所動水勾配、円弧すべり安全率ともに、評価基準値を満たしている。
- ・本ケースの条件では、パイピング破壊、円弧すべり破壊ともに発生しない。

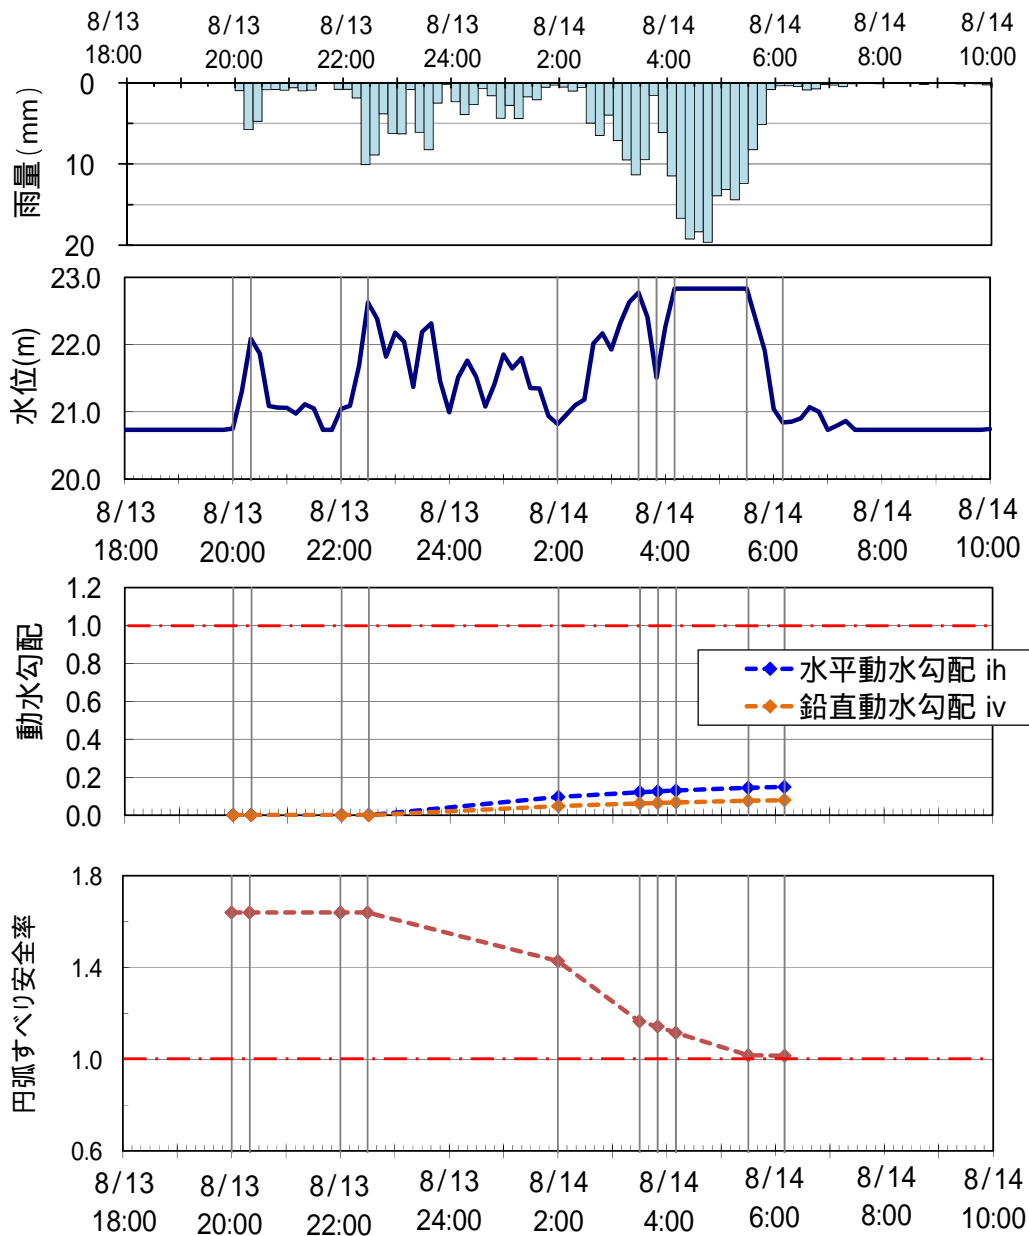
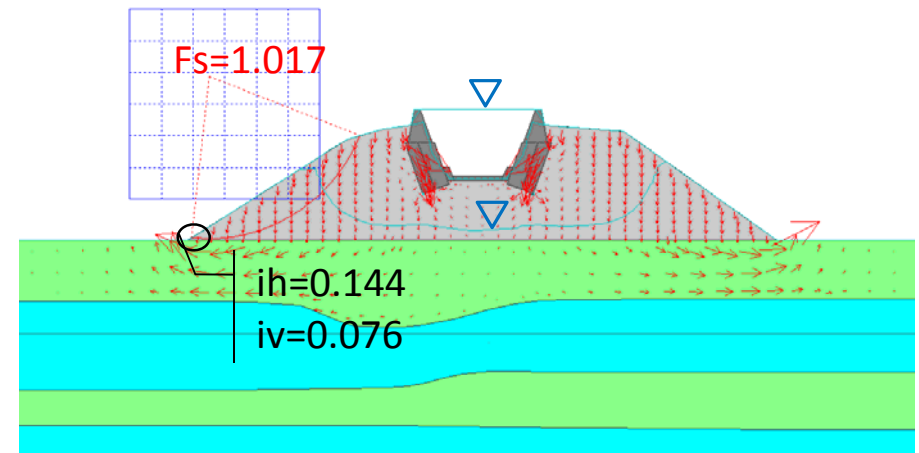
解析結果 ケースA- / 初期地下水位: 堤内地盤高-0.5m, 護岸・河床: 不透水

- ・局所動水勾配、円弧すべり安全率ともに、評価基準値を満たしている。
- ・本ケースの条件では、パイピング破壊、円弧すべり破壊ともに発生しない。

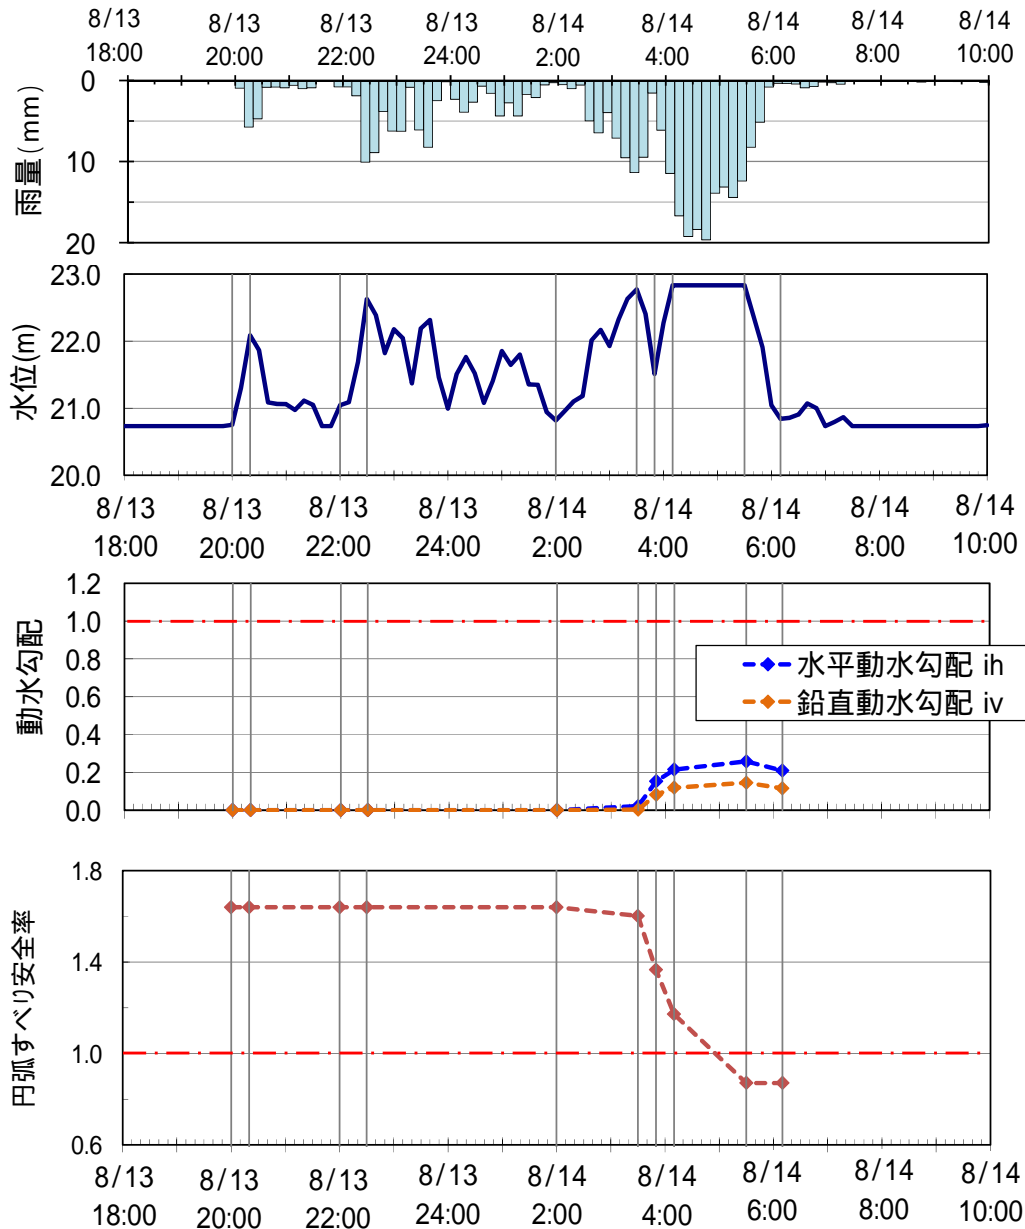
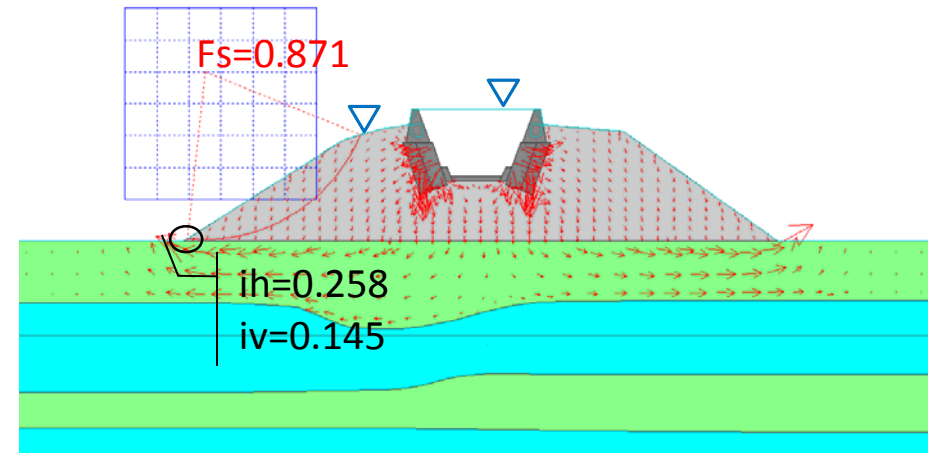
解析結果 ケースB- / 初期地下水位:Ac層, 護岸:透水, 河床:不透水

- ・局所動水勾配については評価基準値を満たしており、パイピング破壊は発生しない。
- ・8/14 5:30の時点で円弧すべり安全率が1を下回るが、これは実際の破堤時間(4:00頃)よりも遅い時間である。

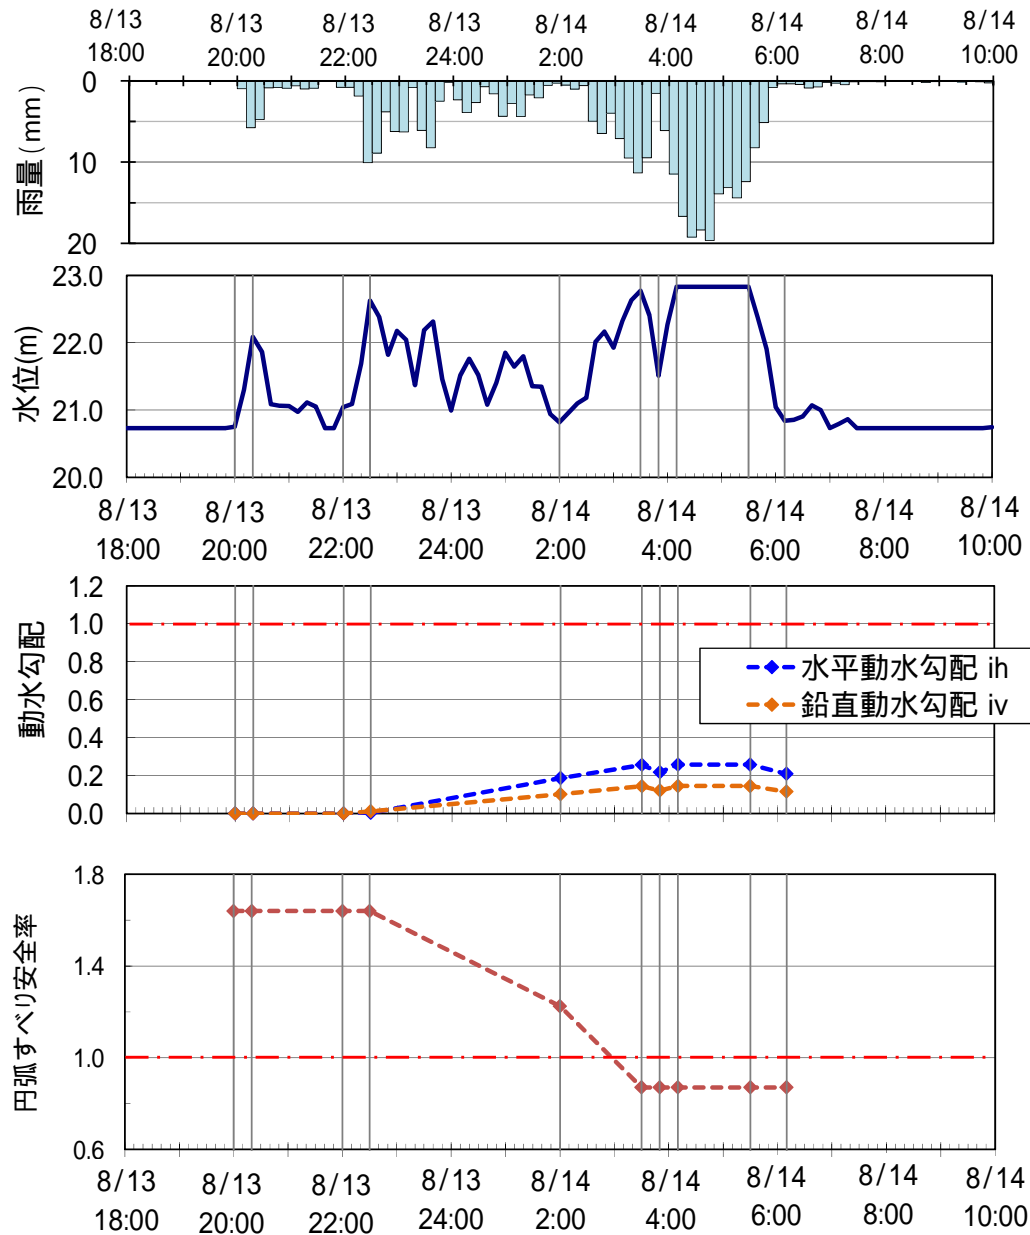
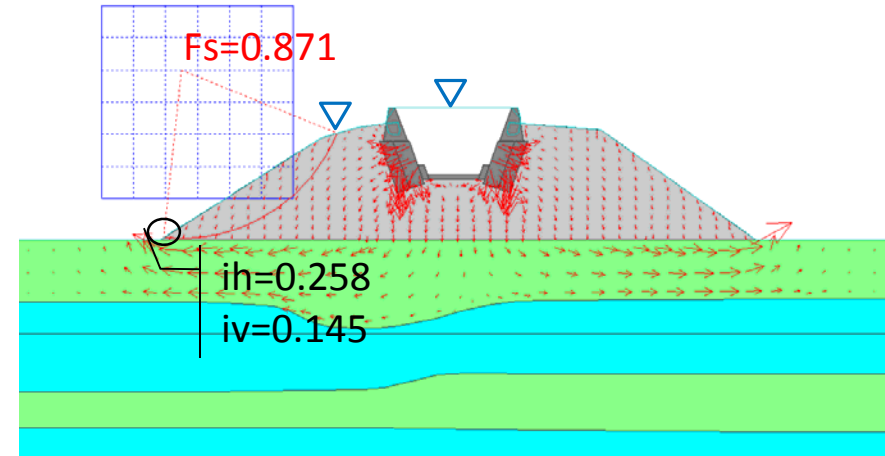
解析結果 ケースB- / 初期地下水位: 堤内地盤-0.5m, 護岸: 透水, 河床: 不透水

- ・局所動水勾配については評価基準値を満たしており、パイピング破壊は発生しない。
- ・8/14 3:30の時点で円弧すべり安全率が1を下回っており、すべり破壊が生じる可能性がある。

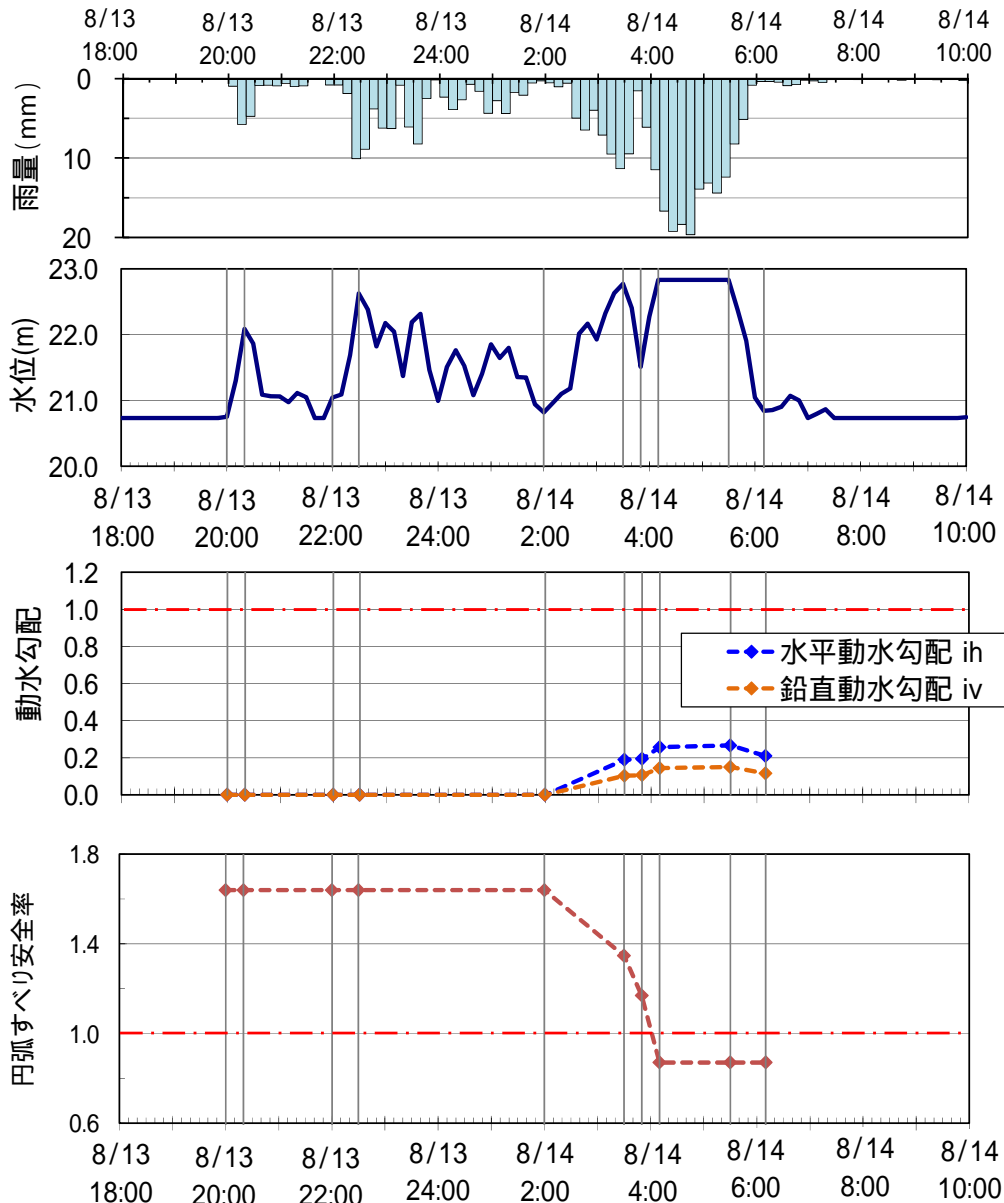
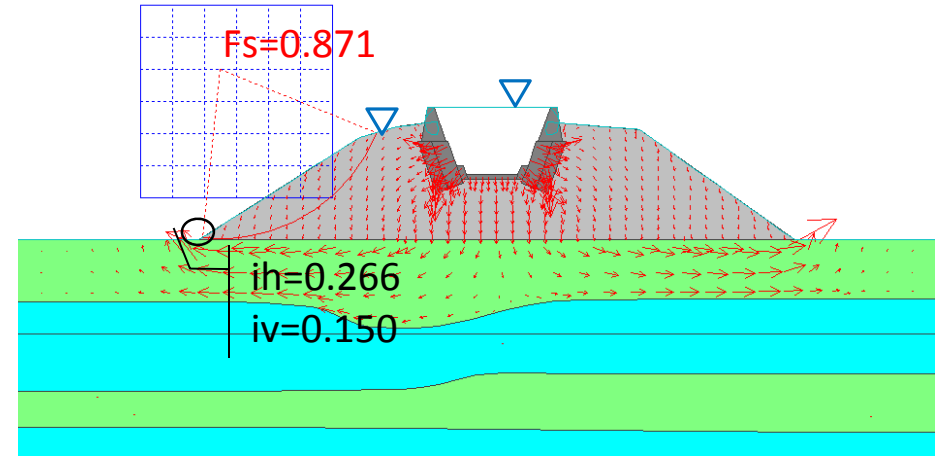
解析結果 ケースC- / 初期地下水位:Ac層, 護岸:透水, 河床:透水

- ・局所動水勾配については評価基準値を満たしており、パイピング破壊は発生しない。
- ・8/14 4:10の時点で円弧すべり安全率が1を下回っており、すべり破壊が生じる可能性がある。

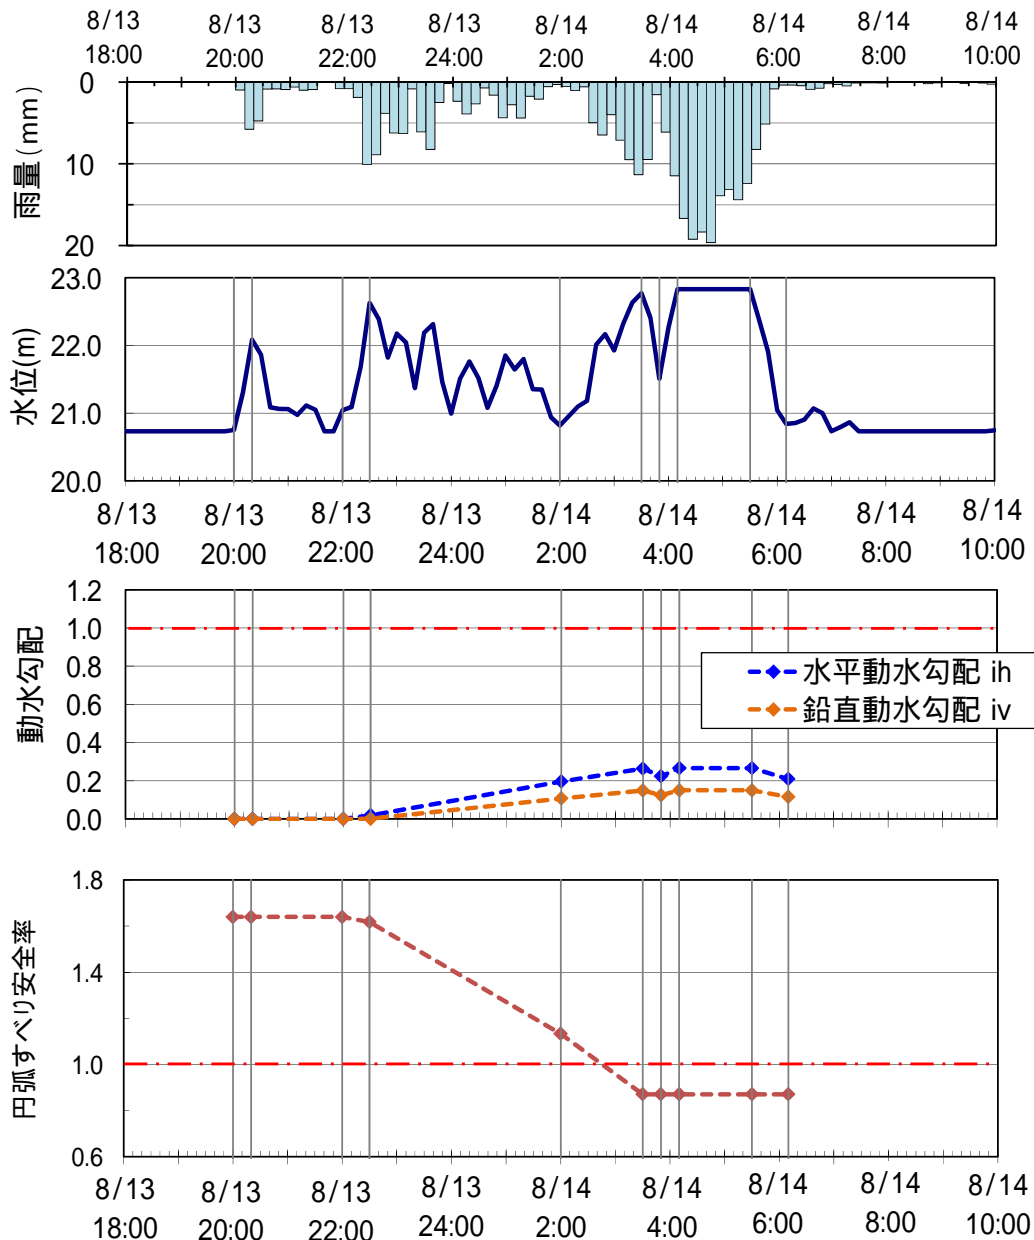
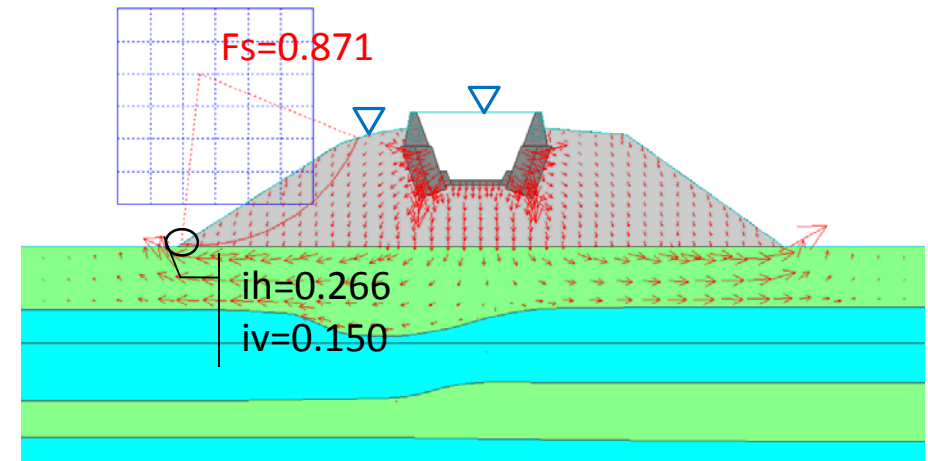
解析結果 ケースC- / 初期地下水位: 堤内地盤-0.5m, 護岸: 透水, 河床: 透水

- ・局所動水勾配については評価基準値を満たしており、パイピング破壊は発生しない。
- ・8/14 3:30の時点で円弧すべり安全率が1を下回っており、すべり破壊が生じる可能性がある。

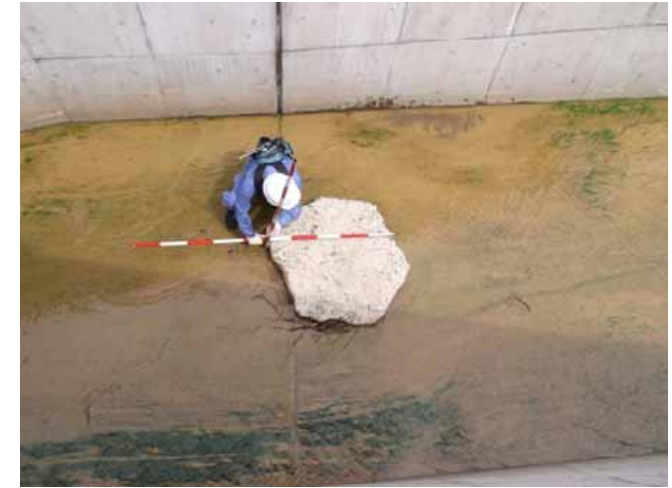
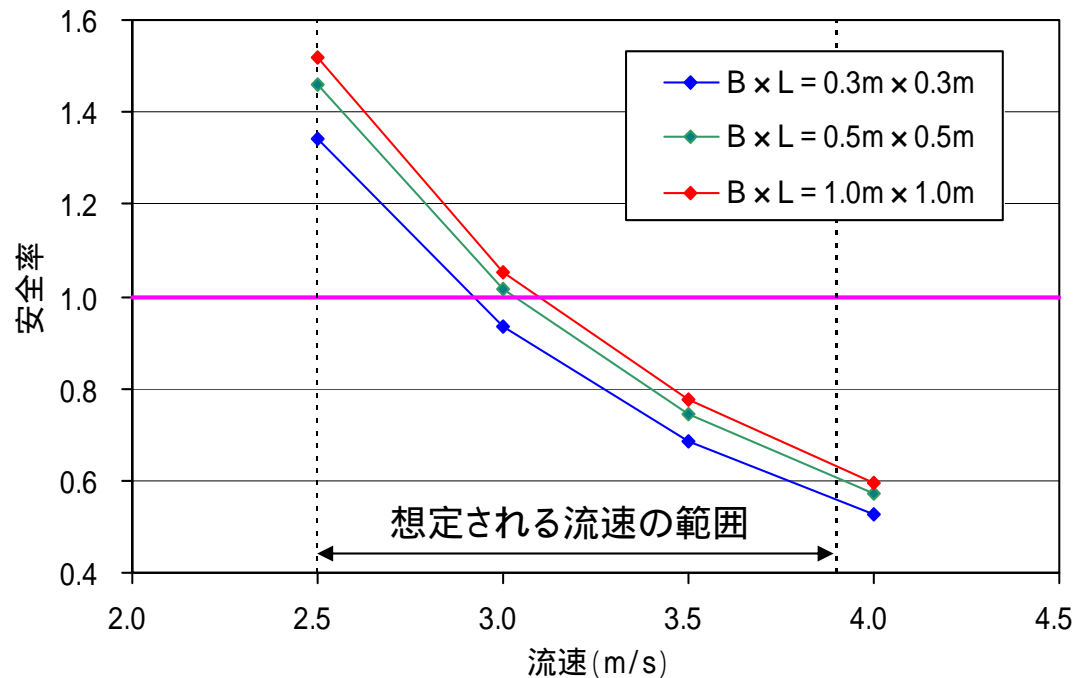
調査により、弥陀次郎川河口部において、河床張りの材料と推測されるコンクリート片が多く確認された。
これらのコンクリート片は、大きいもので1000mm × 1000mm程度で、厚さは概ね15mm程度であった。
『護岸の力学設計法』に示される「めくれモデル」により、これらのコンクリート片が移動するかを評価した。

想定される流速が $V = 2.5 \sim 3.9$ m/sであるのに対し、流速が3m程度を上回るとめくれ安全率が1.0を下回る(めくれが生じる)結果となる。

河床コンクリートが下流まで流されたことは十分に考えられる

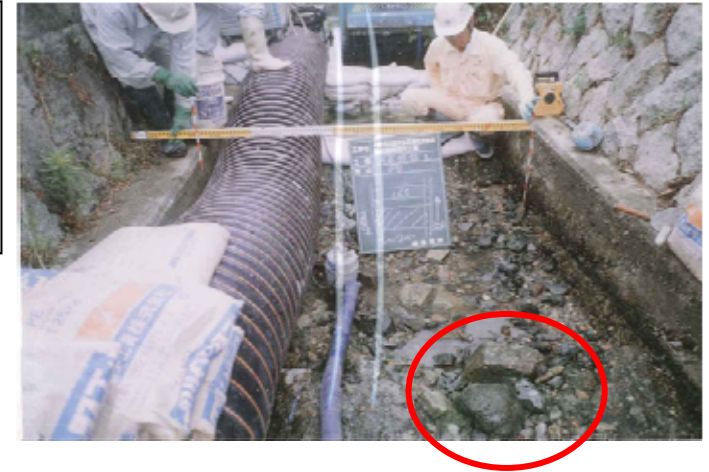
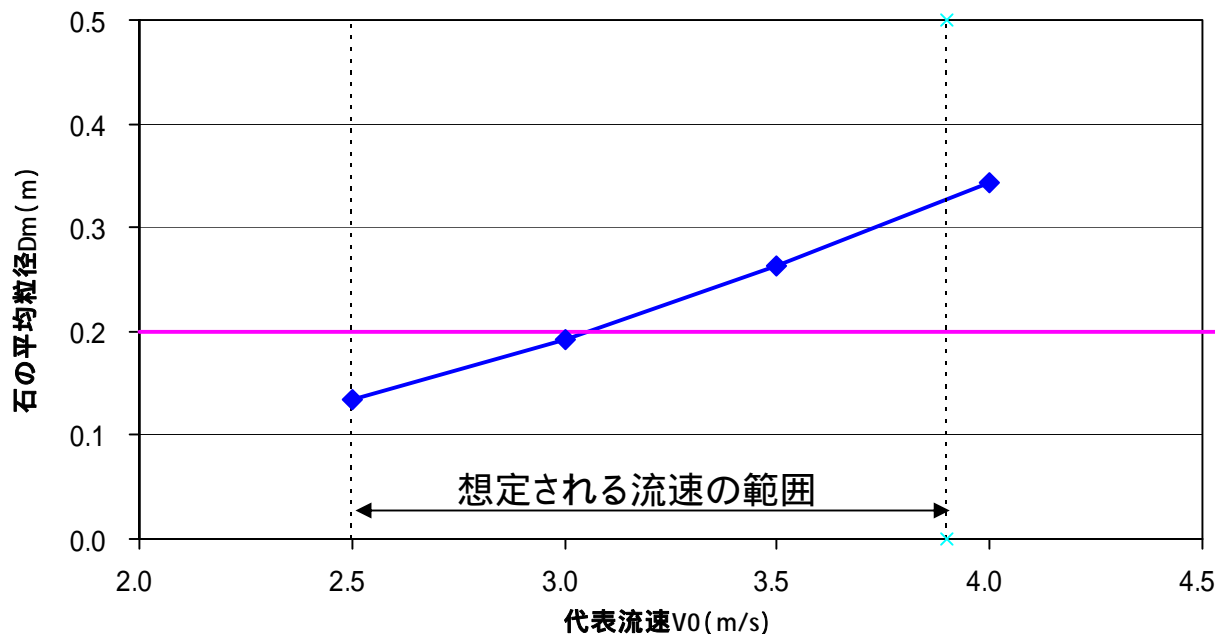
過去の河床コンクリートの補修履歴写真より、河床コンクリート背面には 200mm程度以下の礫が多数見られる。
『護岸の力学設計法』に示される「掃流 - 一体性が弱いモデル」により、これらの礫が移動するかを評価した。

想定される流速が V 2.5 ~ 3.9 m/sであるのに対し、流速が3m程度を上回ると、0.2m程度の石が移動する結果となる。

河床コンクリート背面の礫は移動する可能性が高く、その下の土砂も含めて洗掘が生じていたことは十分に考えられる
