第 4 回
天井川に関する技術検討会

資料1－弥陀次郎川の欠壊メカニズム

京 都 府

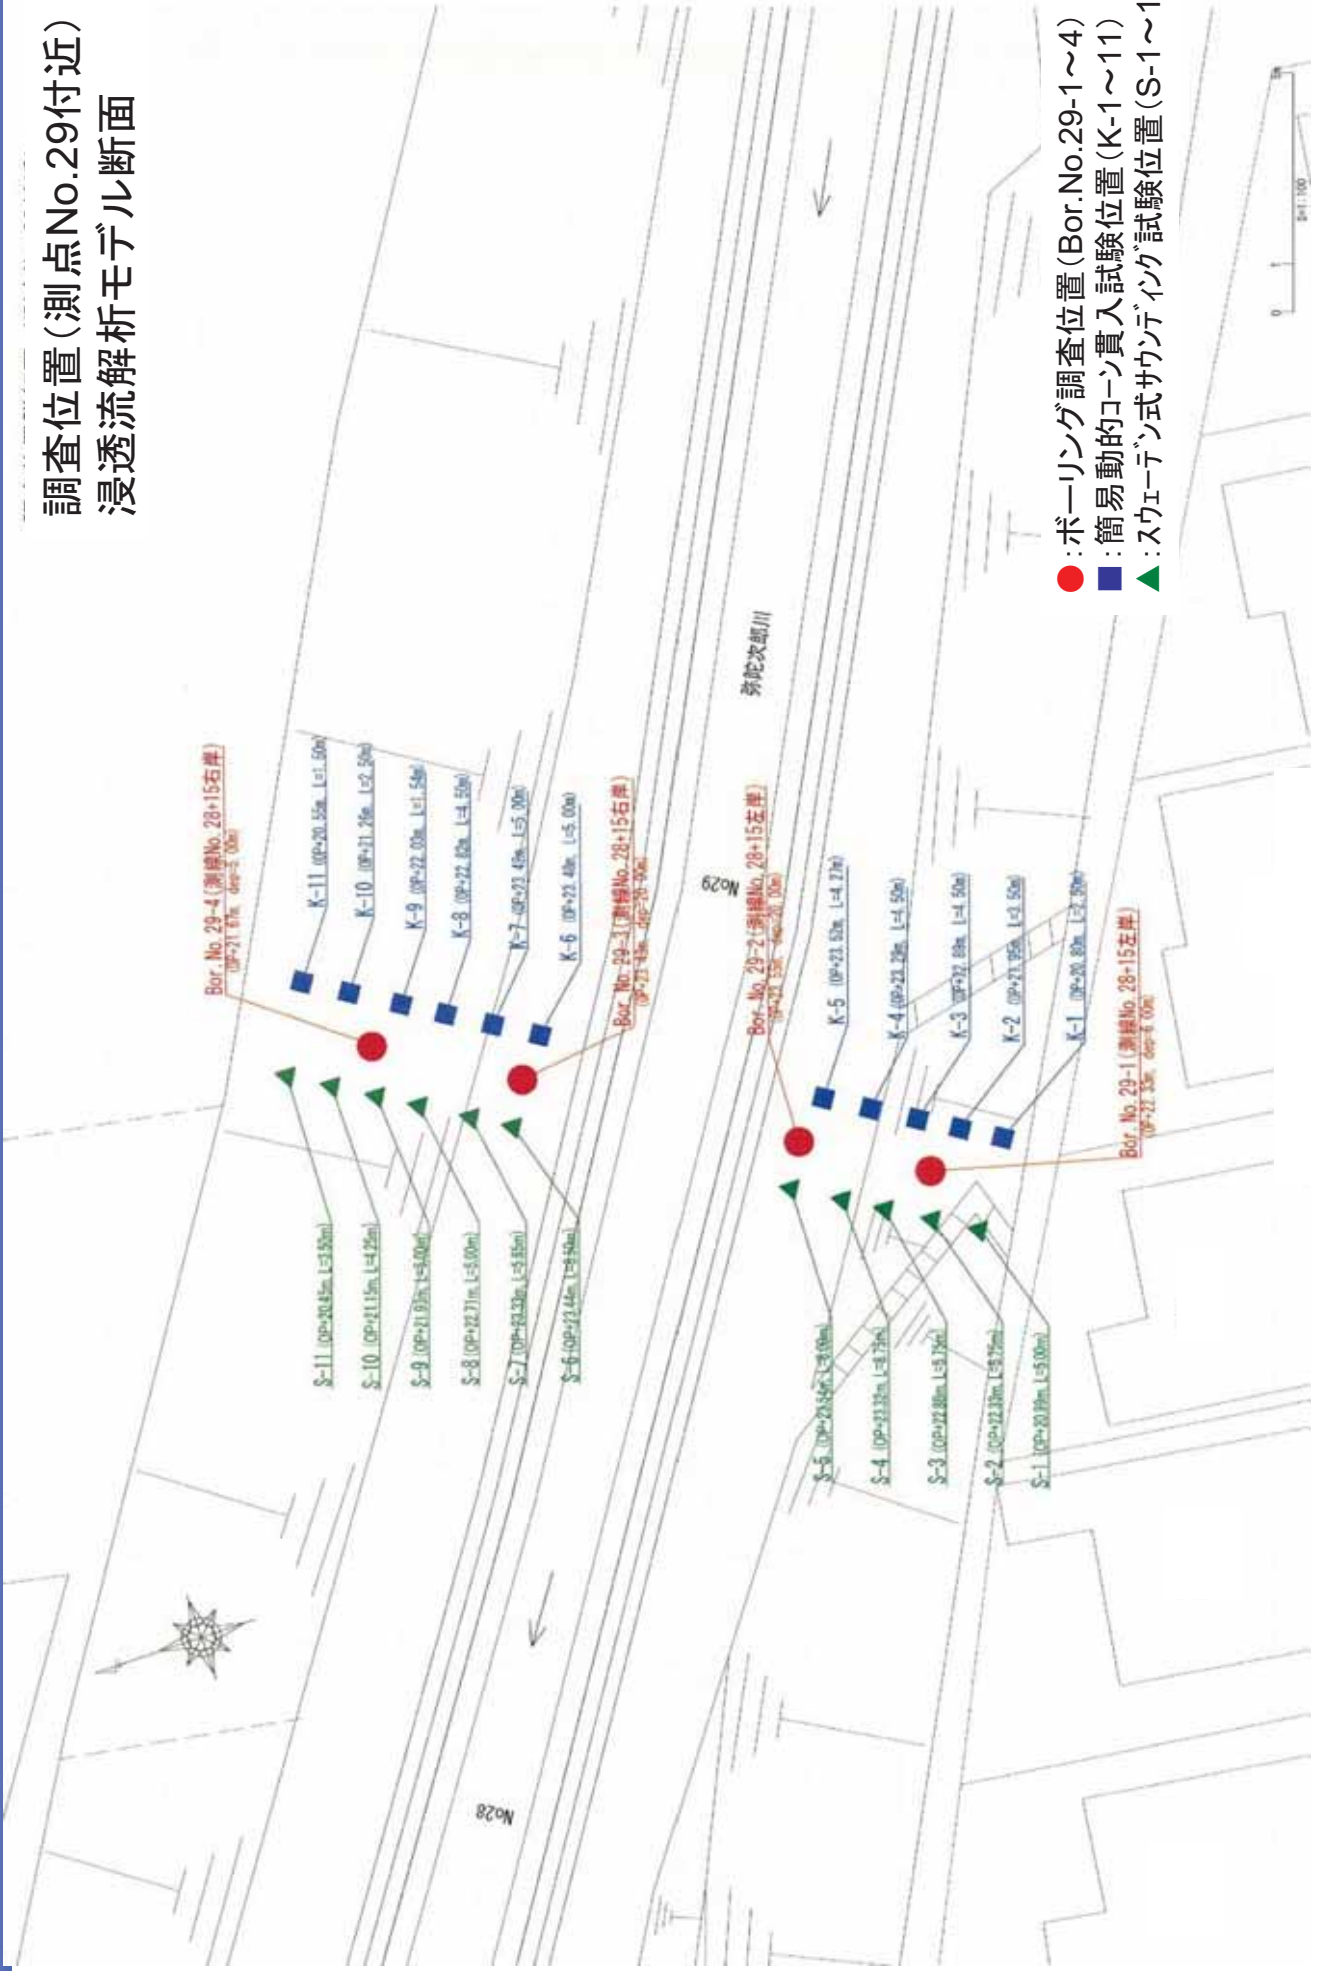
サウンディング試験 実施箇所図

調査位置 (測点No.29付近)
浸透流解析モデル断面

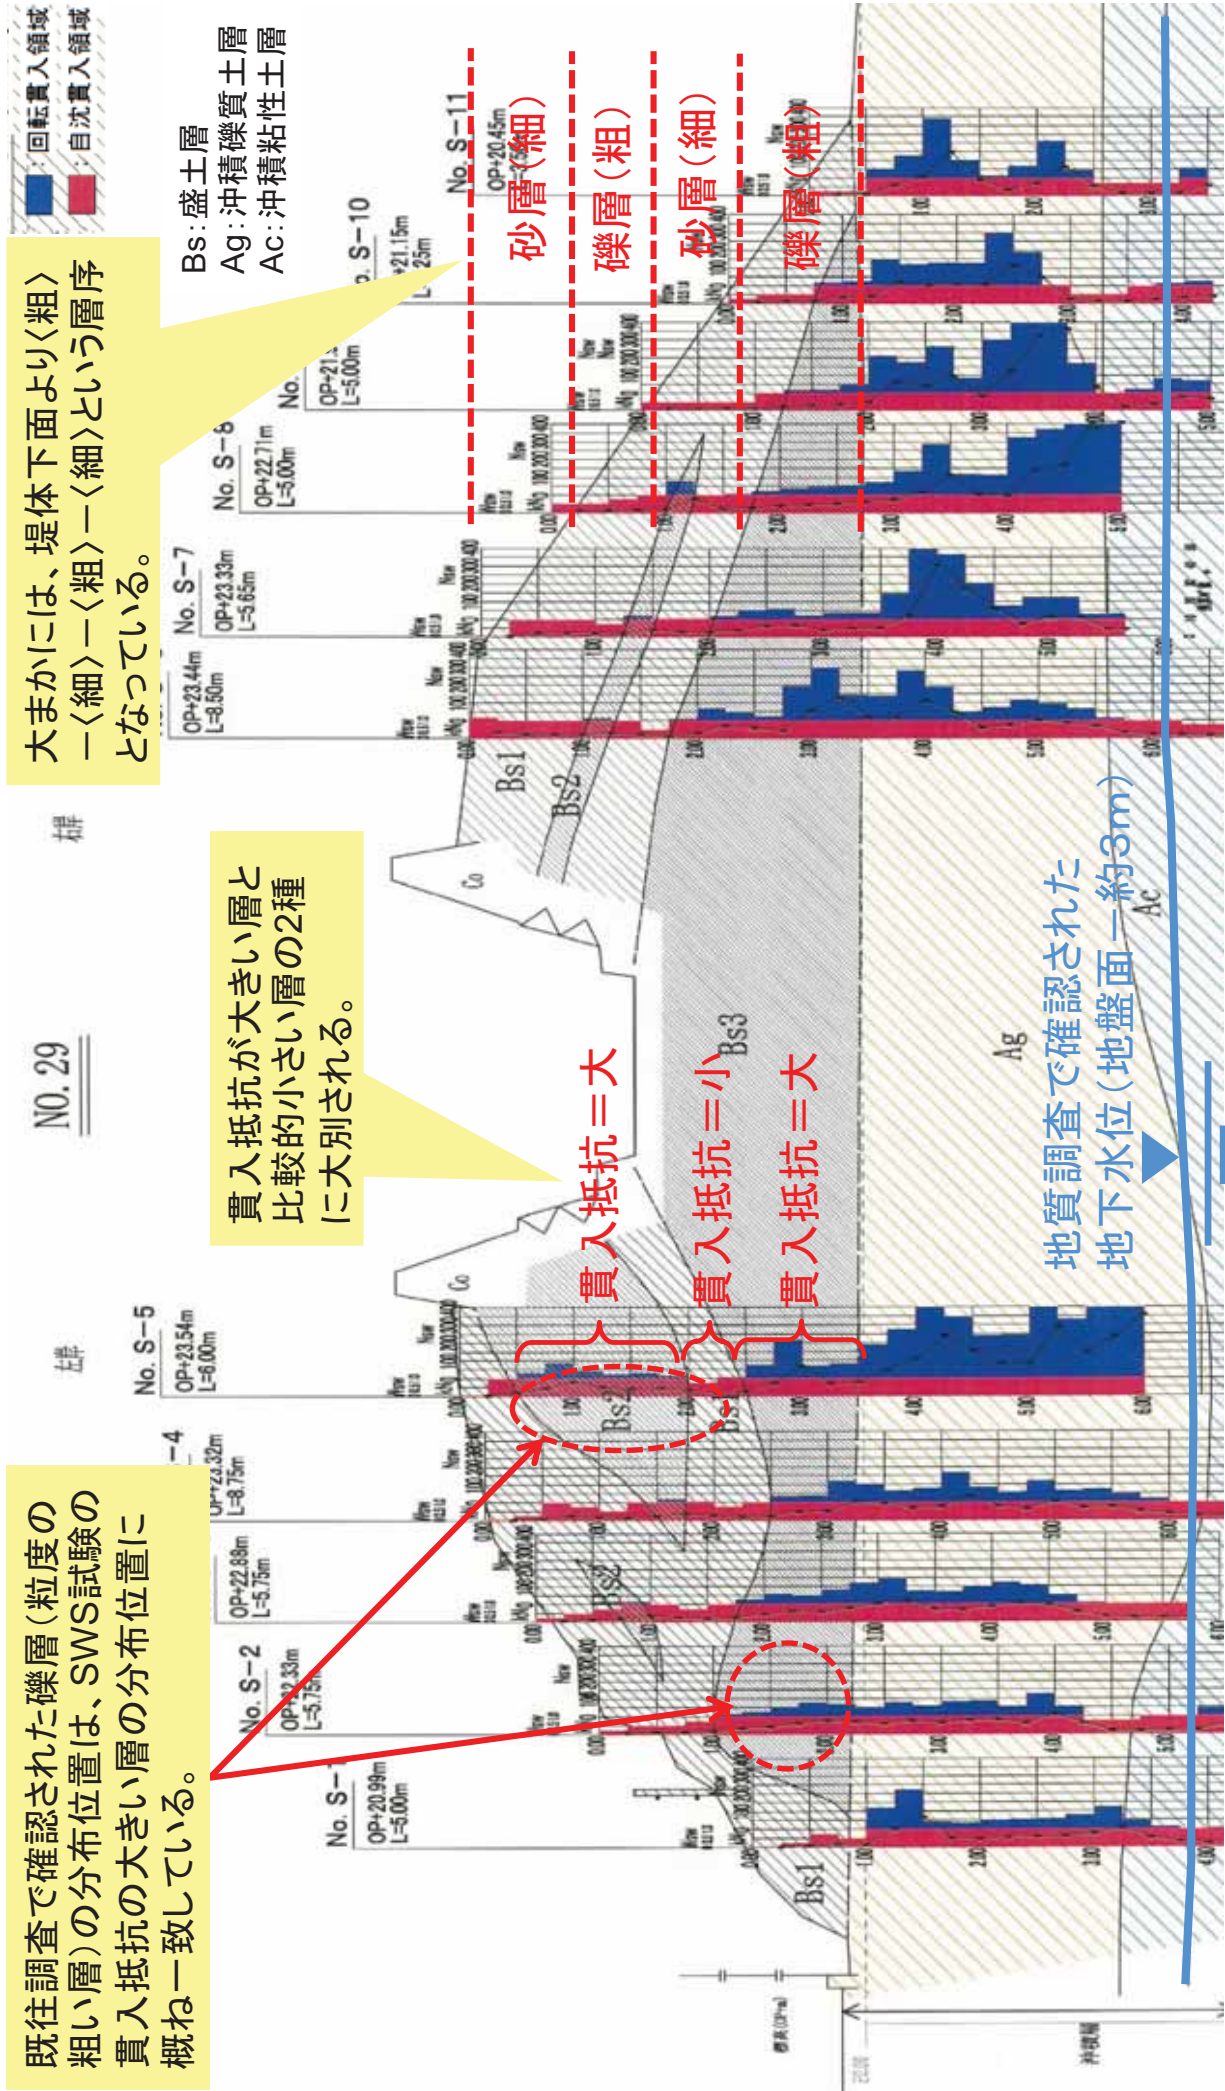
サウンディングに基づく土質想定断面図と地下水位

既往調査で確認された礫層（粒度の粗い層）の分布位置は、SWS試験の貫入抵抗の大きい層の分布位置に概ね一致している。

大まかには、堤体下面より〈粗〉-〈細〉-〈粗〉という層序となっている。

貫入抵抗が大きい層と比較的小さい層の2種に大別される。

地質調査で確認された地下水位（地盤面—約3m）

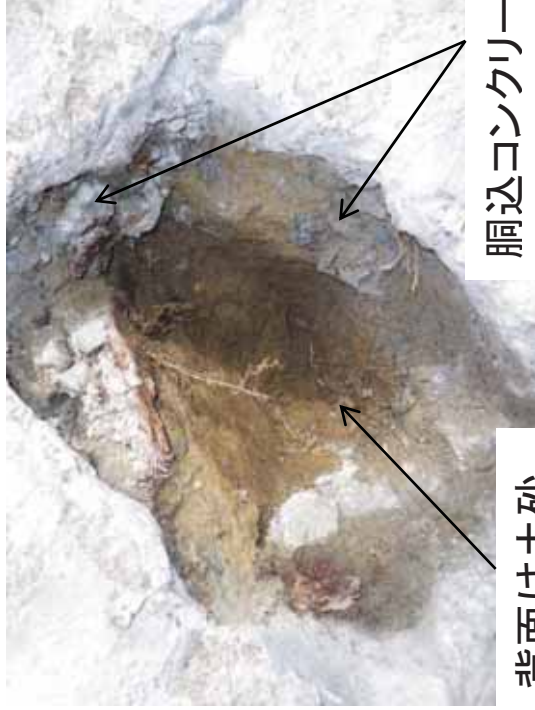
抜き石調査結果

洞辺コンクリートを確認
劣化が進み空隙があるため、遮水性なしと判断

背面は土砂

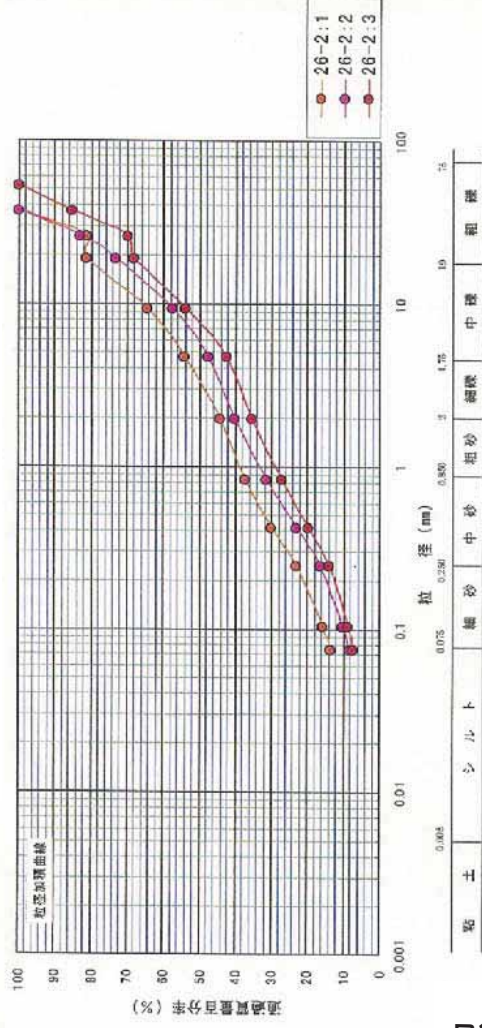
石積背面 No.26-2 (破堤箇所より下流側 礫質土層)

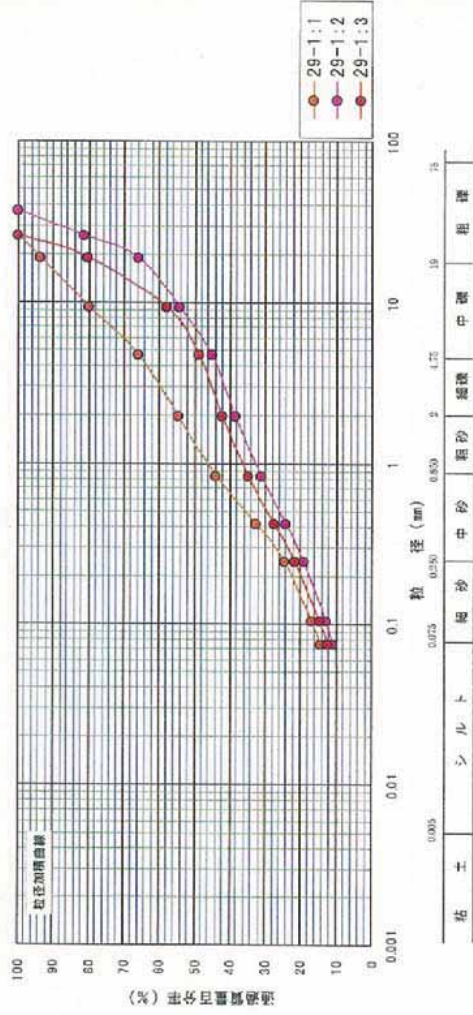
石積背面 No.29-1 (破堤箇所より上流側 礫質土層)

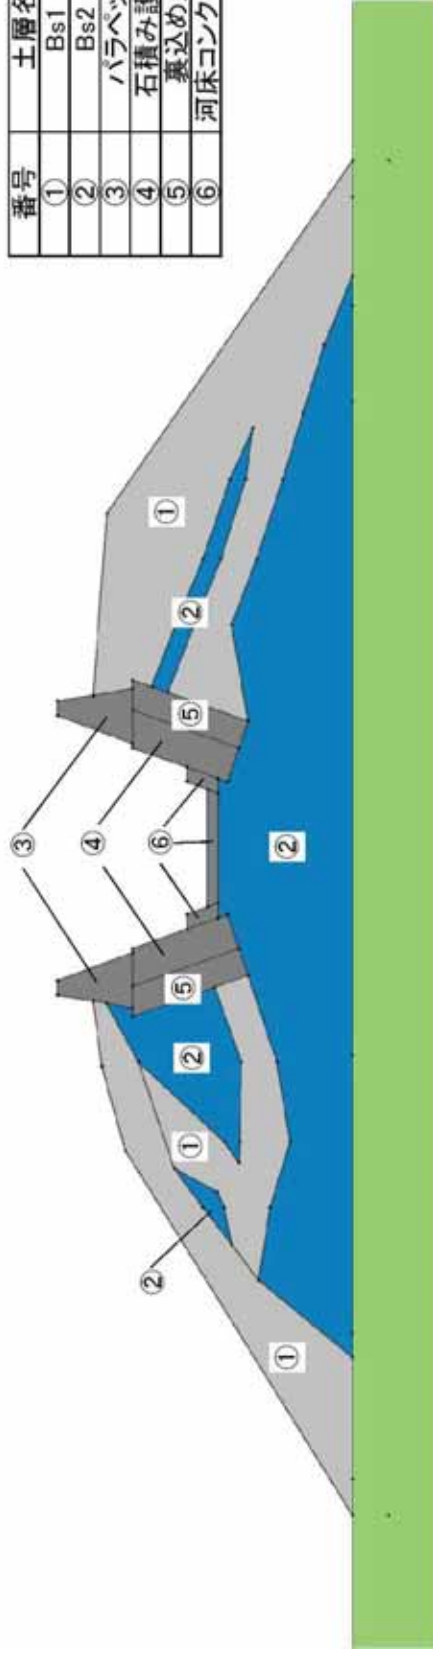
土層構成タイプⅠ

SWS試験の結果を忠実に反映させたケース

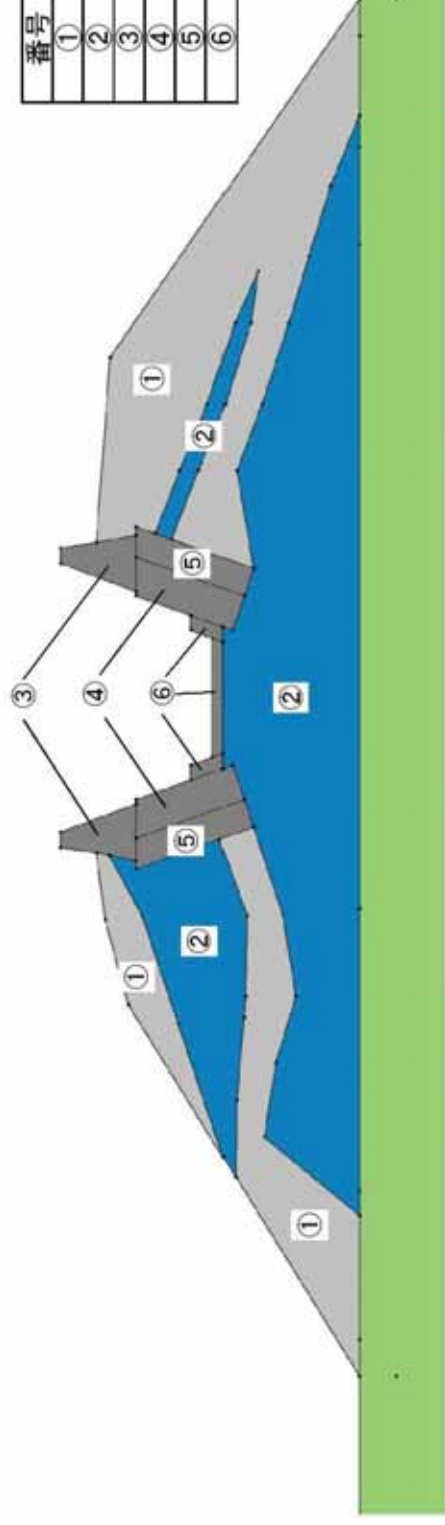
土層構成タイプⅡ

左岸側のBs2層を堤防法面まで貫通させたケース

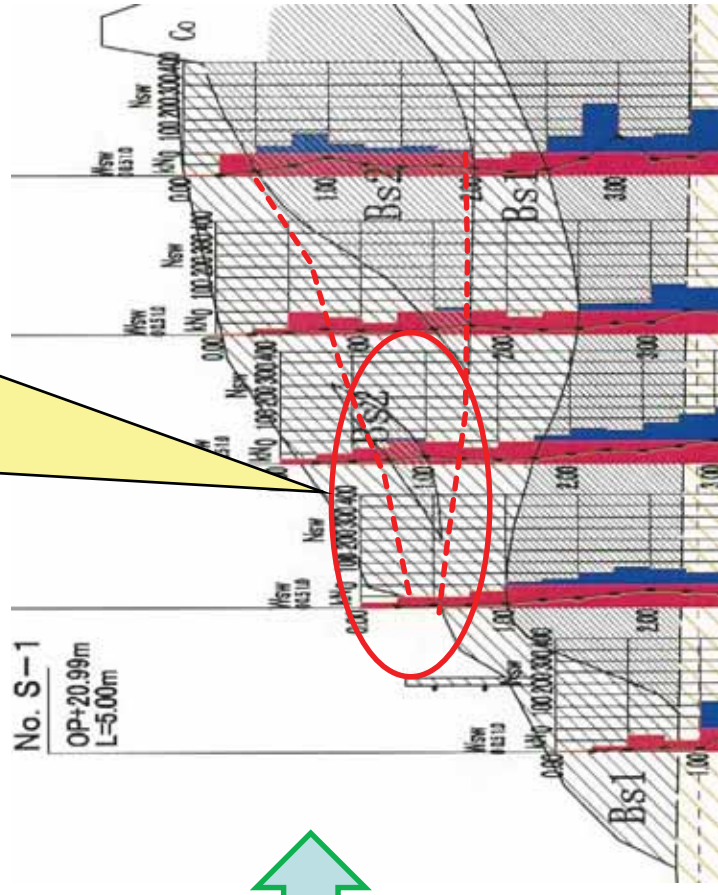
砂礫層 (Bs2層) は
法面まで連続？

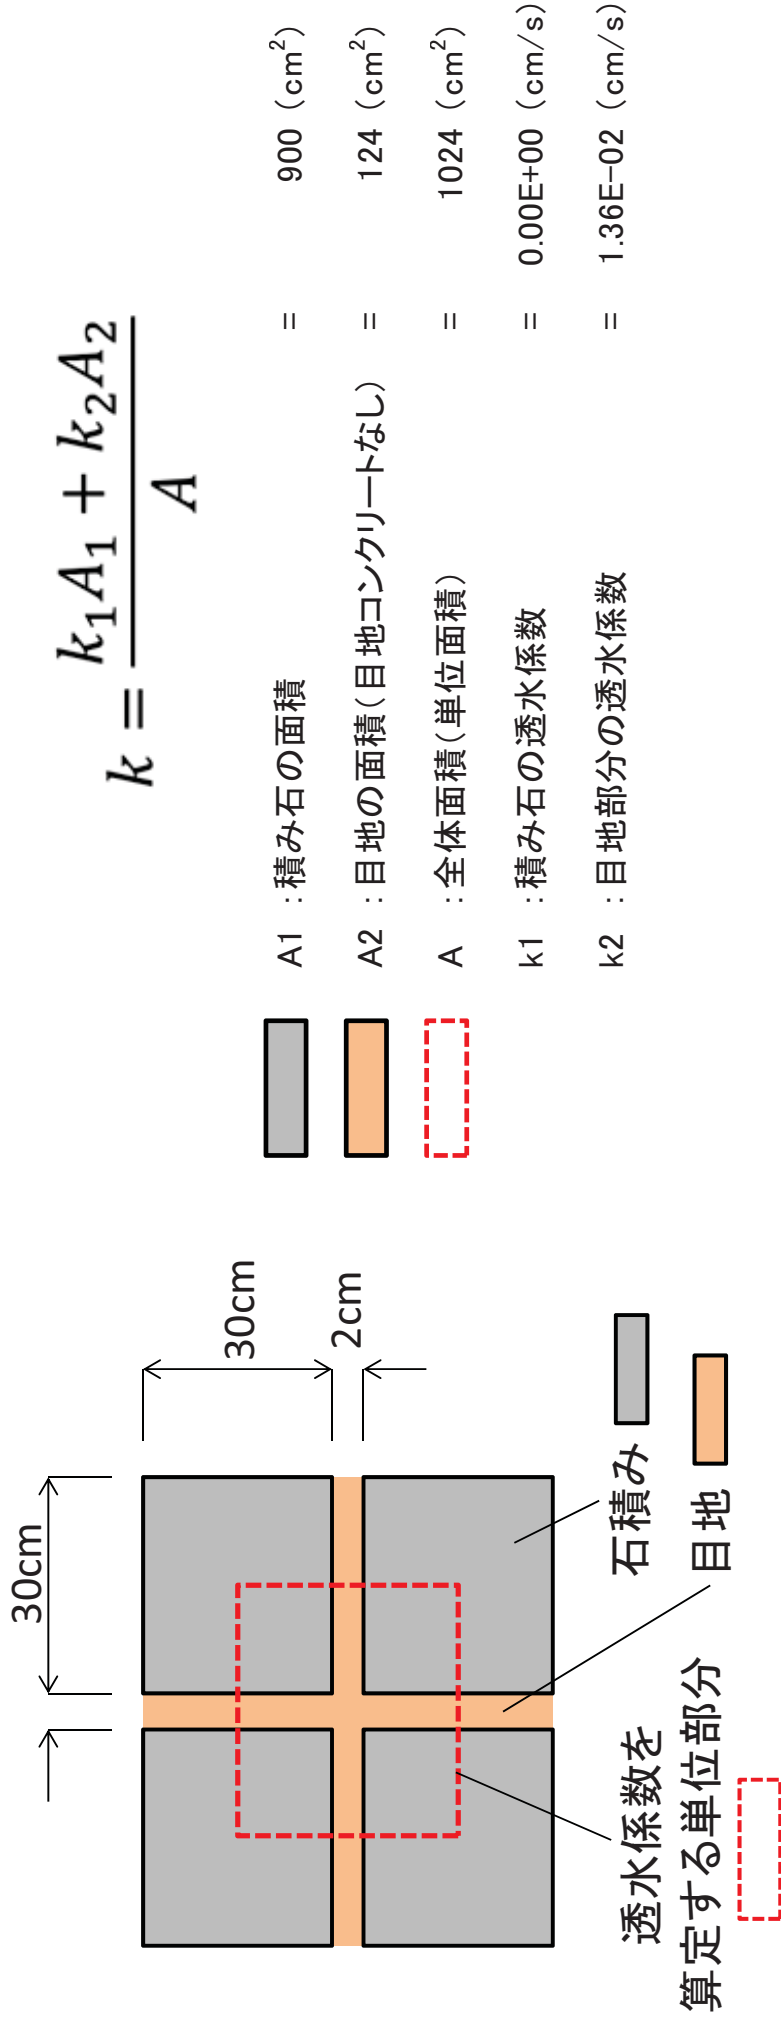
護岸の透水係数～護岸背面土の粒度分布結果より

背面土の粒度分布試験結果(D20)※)と護岸の石積み部分と目地部分の面積比から、透水係数を設定

$$k = 1.65 \times 10^{-3} \text{ (cm/sec) と推定}$$

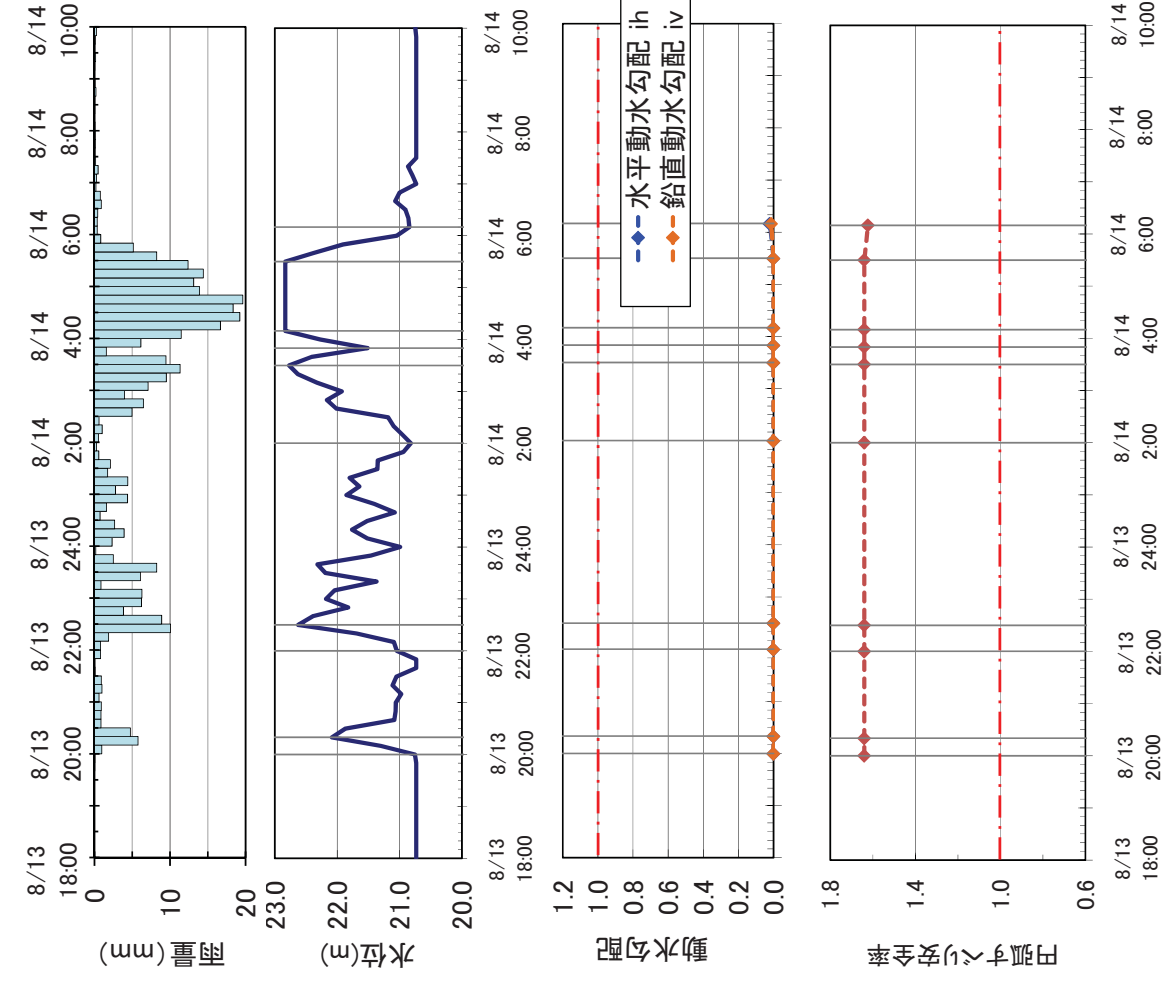
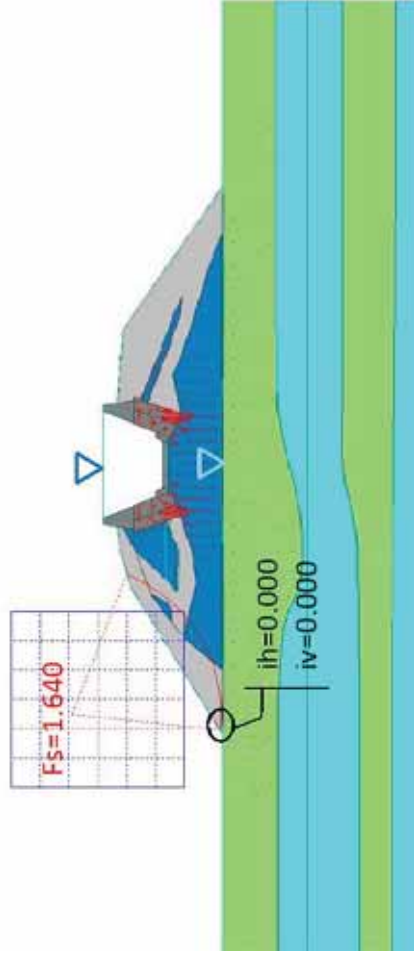
解析結果〈ケース I-A-①〉／堤体土層：タイプ I，河床コンクリート：あり，初期地下水位：Ac層〉

- ・局所動水勾配、円弧すべり安全率ともに、評価基準値を満たしている。
- ・本ケースの条件では、パイピング破壊、円弧すべり破壊ともに発生しない。

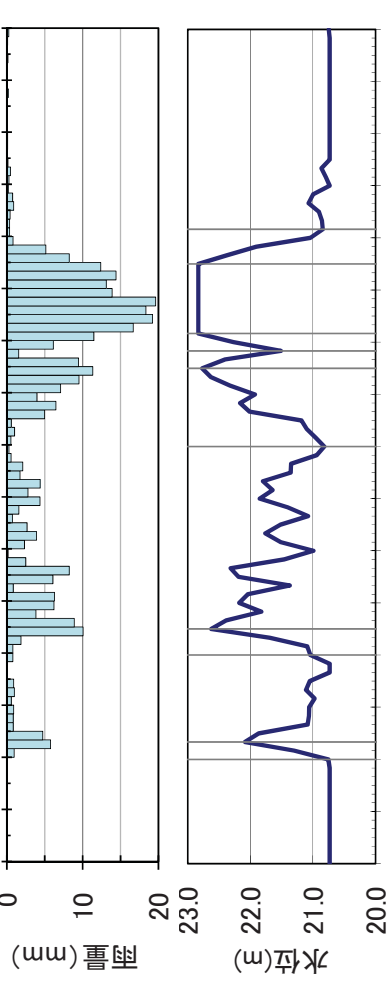
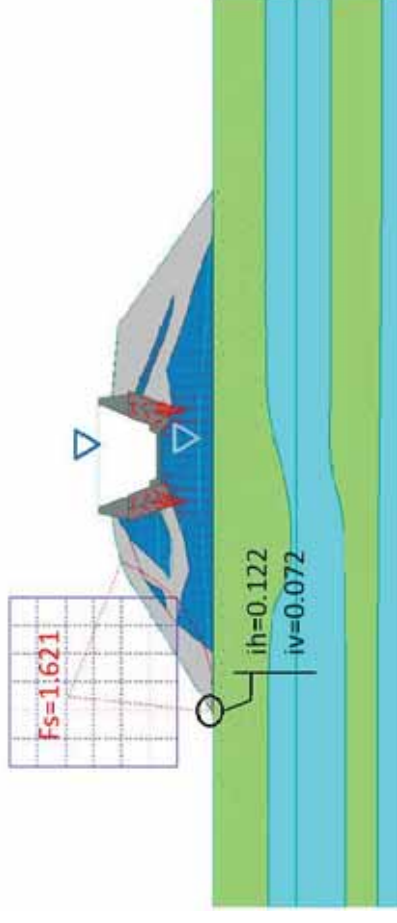
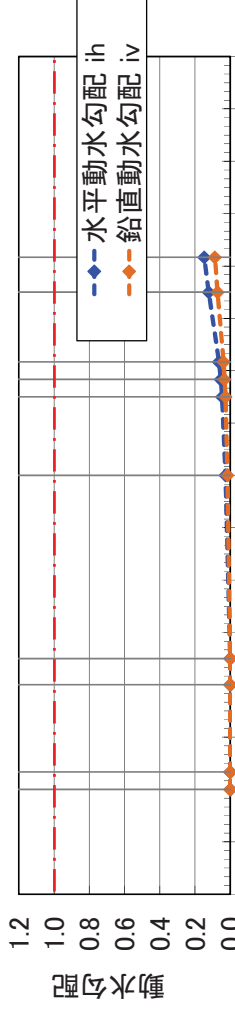
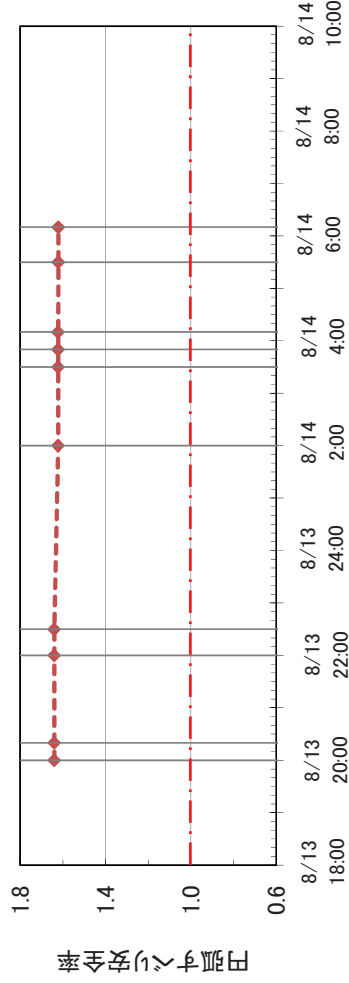
解析結果〈ケース I-A-②／堤体土層:タイプ I, 河床コンクリート:あり, 初期地下水位:G.L.-0.5m〉

- ・局所動水勾配、円弧すべり安全率ともに、評価基準値を満たしている。
- ・本ケースの条件では、パイピング破壊、円弧すべり破壊ともに発生しない。

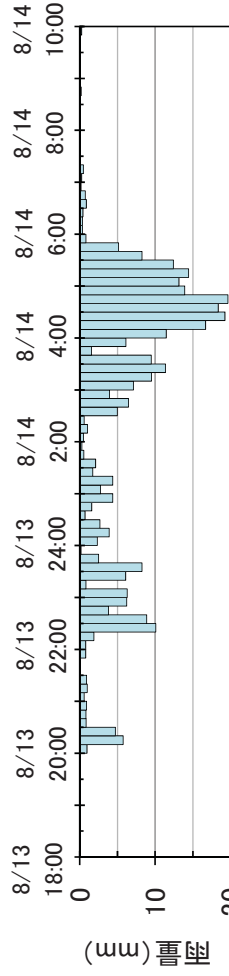
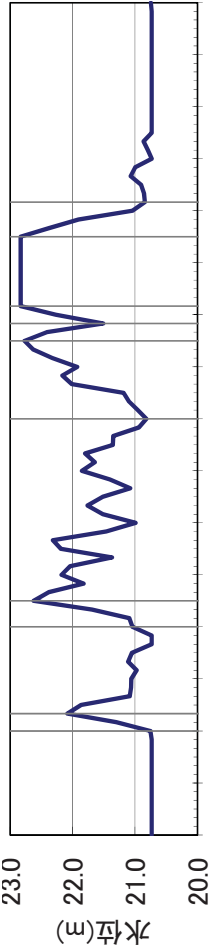
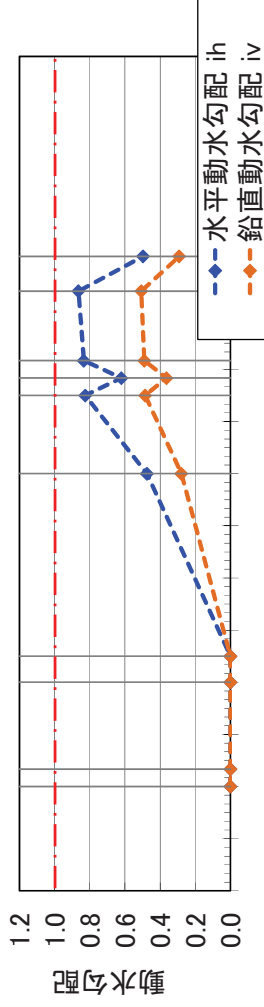
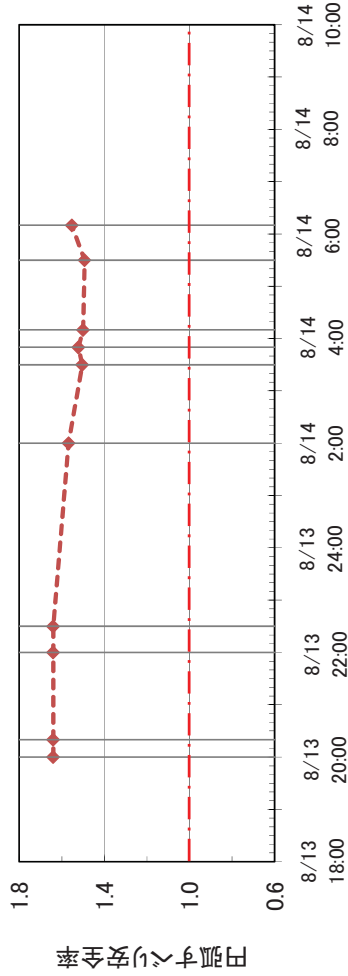
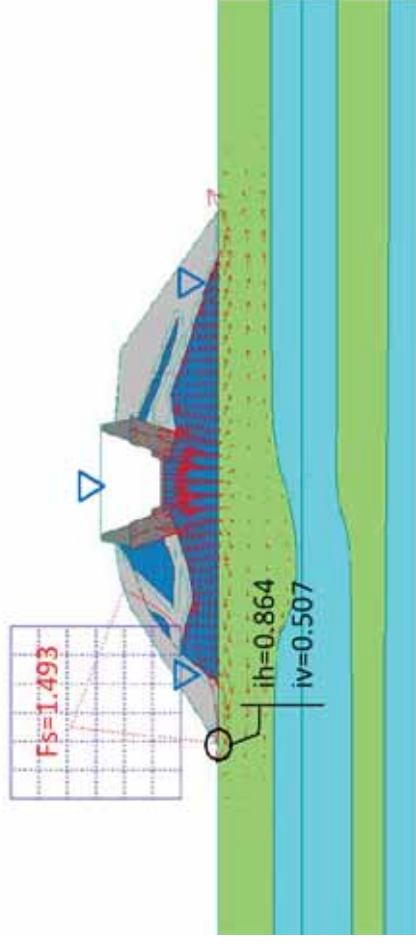
解析結果〈ケース I-B-①〉／堤体土層：タイプ I，河床コンクリート：なし，初期地下水位：Ac層〉

- ・円弧すべり安全率は評価基準値を満たしており、円弧すべり破壊は発生しないと考えられる。
- ・局所動水勾配は1.0付近まで上昇していることから、本ケースではパイピング発生の可能性がある。

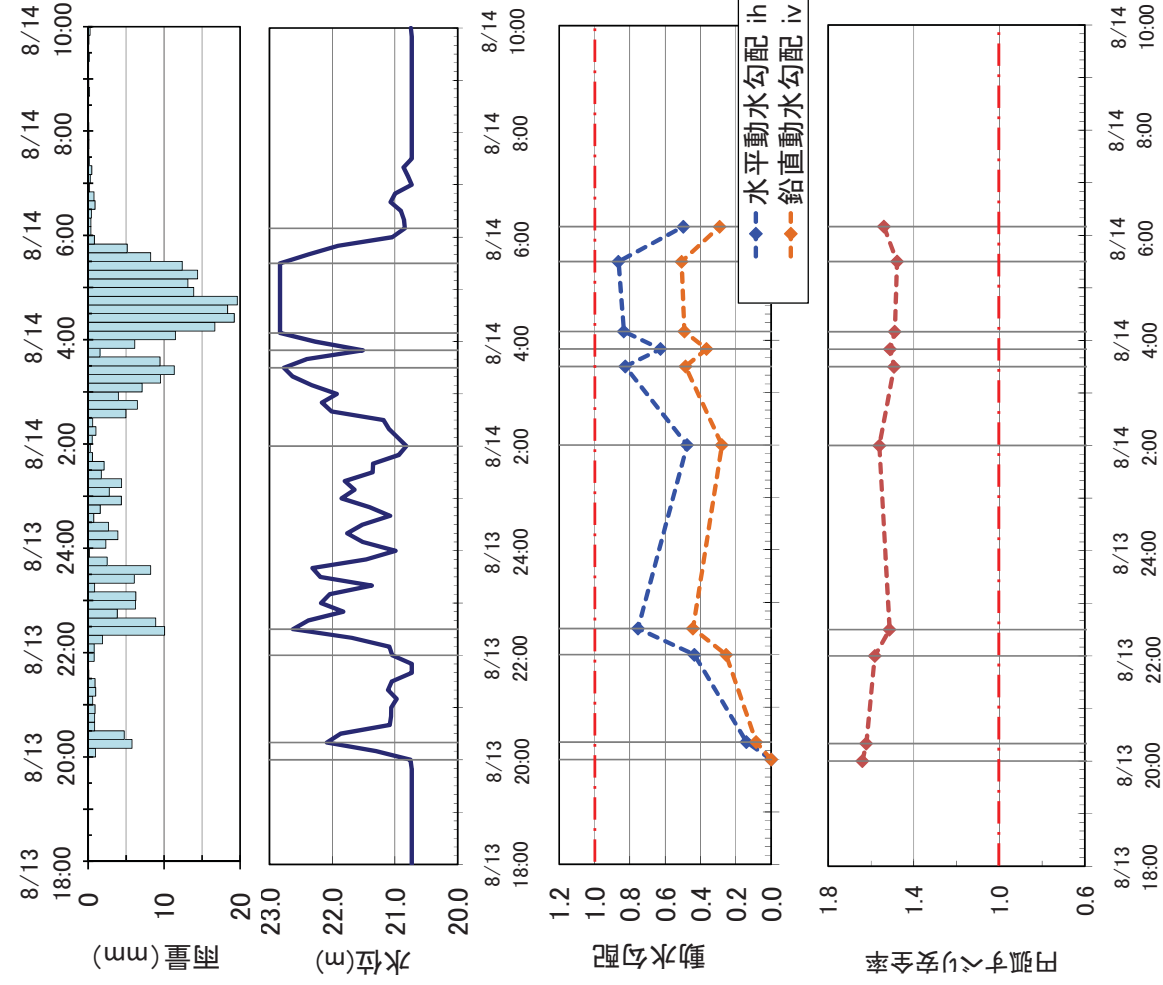
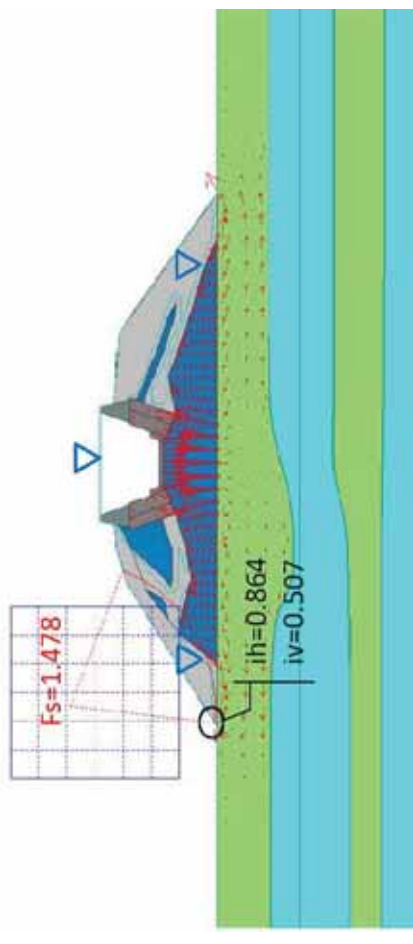
解析結果〈ケース I-B-② / 堤体土層:タイプ I, 河床コンクリート:なし, 初期地下水位:G.L.-0.5m〉

- ・円弧すべり安全率は評価基準値を満たしており、円弧すべり破壊は発生しないと考えられる。
- ・局所動水勾配は1.0付近まで上昇していることから、本ケースではパイピング発生の可能性がある。

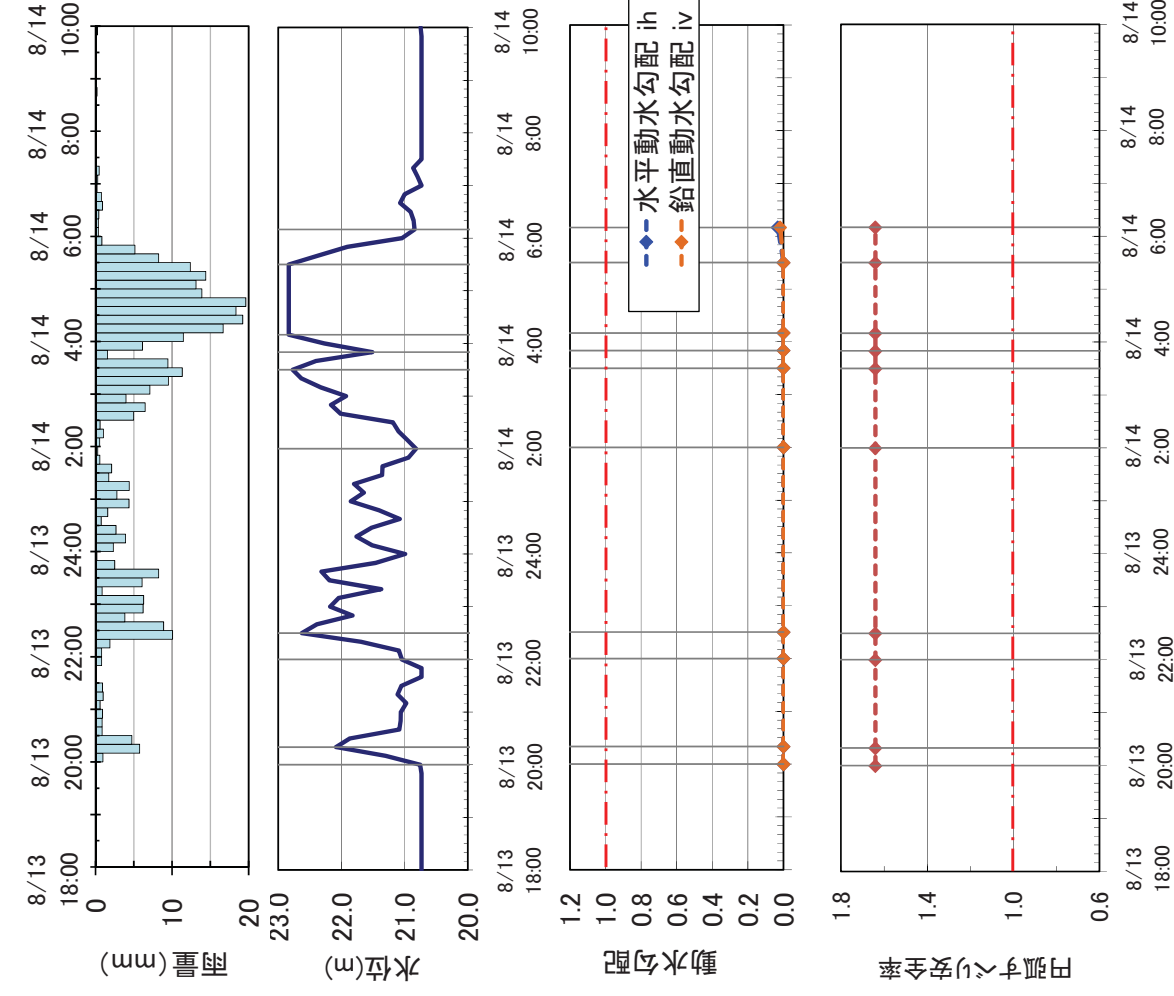
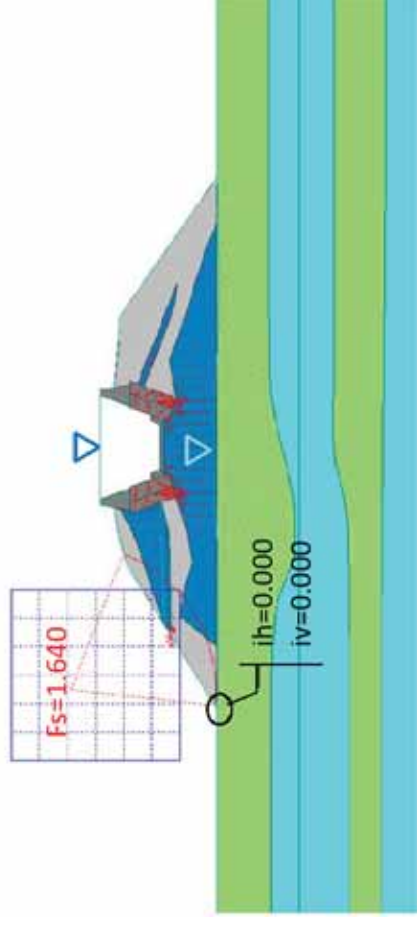
解析結果〈ケースⅡ-A-①〉／堤体土層：タイプⅡ，河床コンクリートあり，初期地下水位：Ac層〉

- ・局所動水勾配、円弧すべり安全率ともに、評価基準値を満たしている。
- ・本ケースの条件では、パイピング破壊、円弧すべり破壊ともに発生しない。

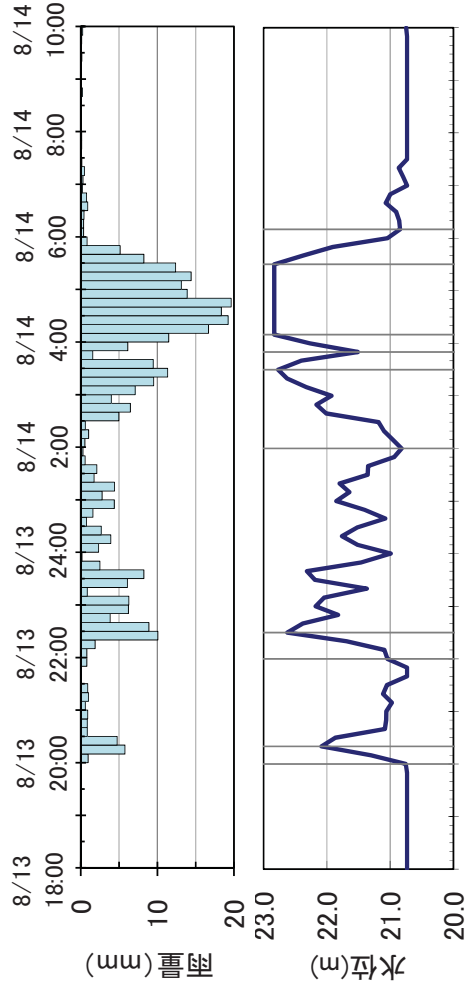
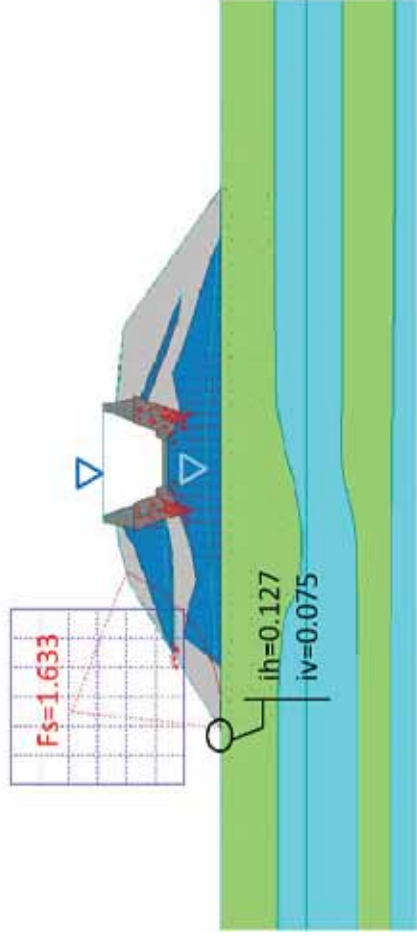
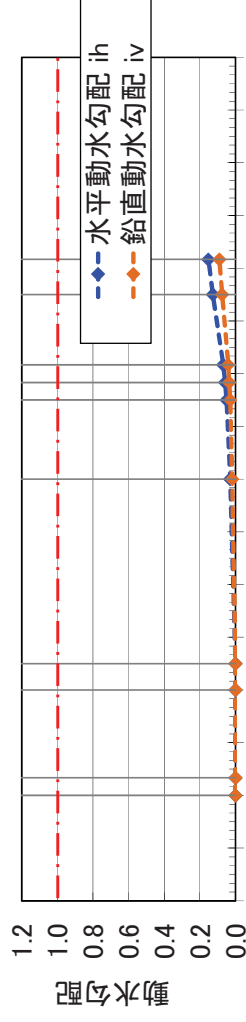
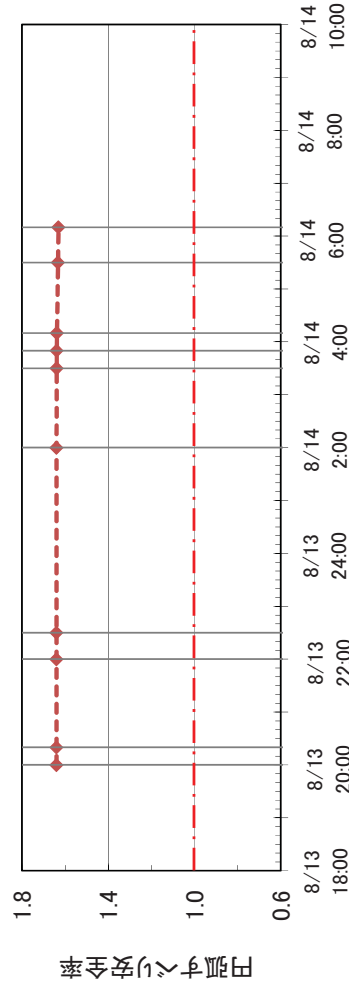
解析結果〈ケースⅡ-A-②〉／堤体土層：タイプⅡ，河床コンクリート：あり，初期地下水位：G.L.-0.5m〉

- ・局所動水勾配、円弧すべり安全率ともに、評価基準値を満たしている。
- ・本ケースの条件では、パイピング破壊、円弧すべり破壊ともに発生しない。

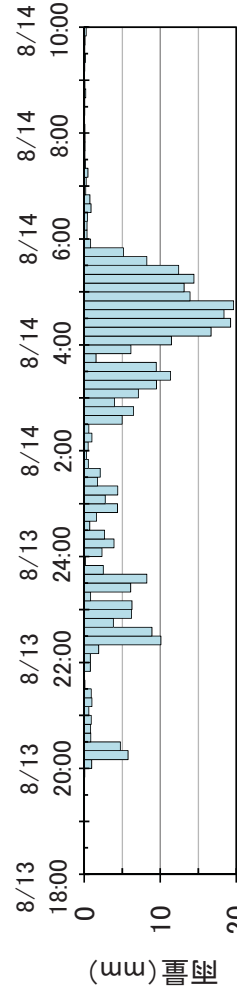
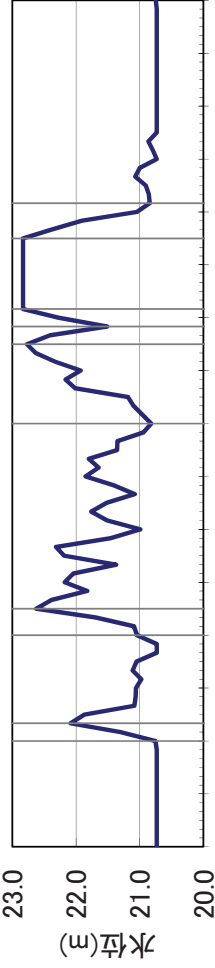
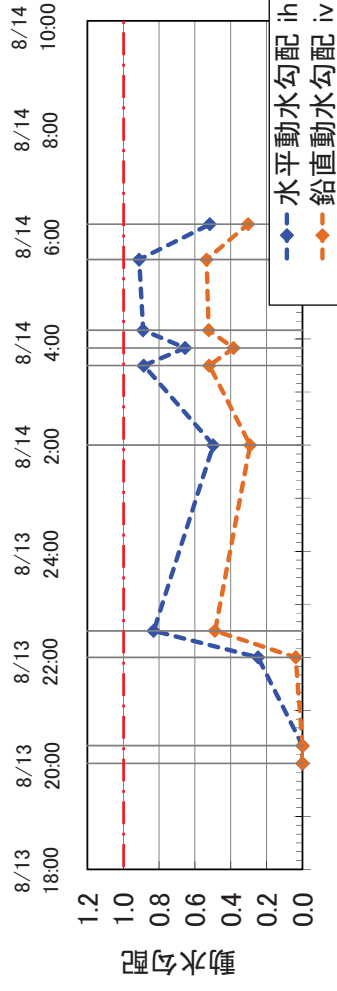
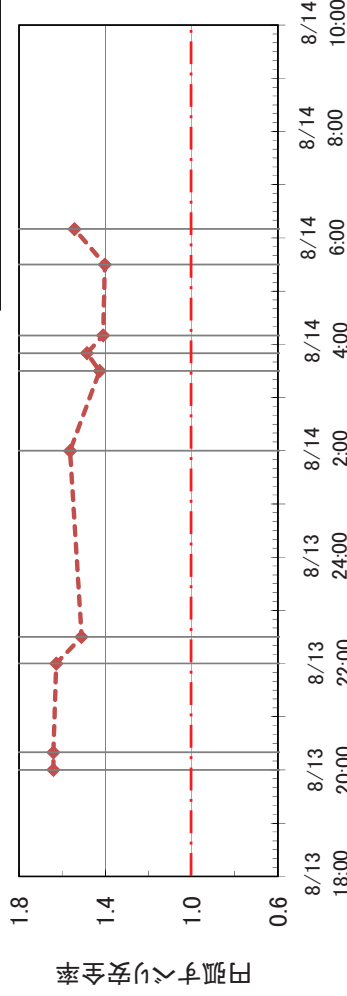
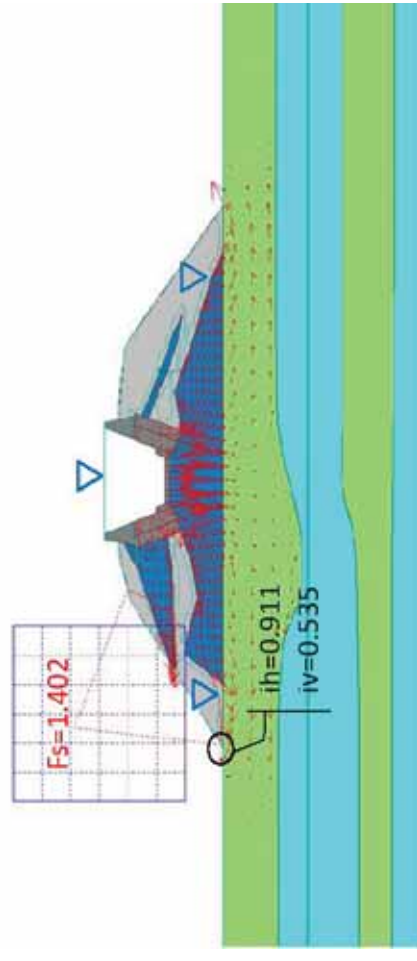
解析結果〈ケースⅡ-B-①〉／堤体土層：タイプⅡ，河床コンクリート：なし，初期地下水位：AC層〉

- ・円弧すべり安全率は評価基準値を満たしており、円弧すべり破壊は発生しないと考えられる。
- ・局所動水勾配は1.0付近まで上昇していることから、本ケースではパイピング発生の可能性がある。

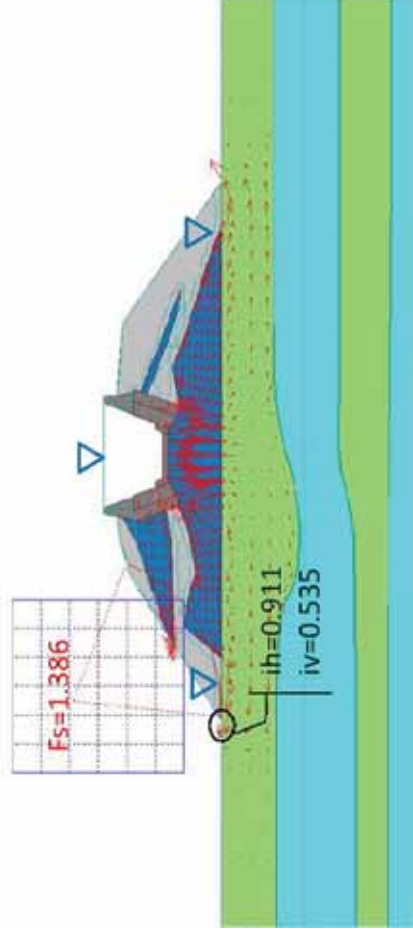
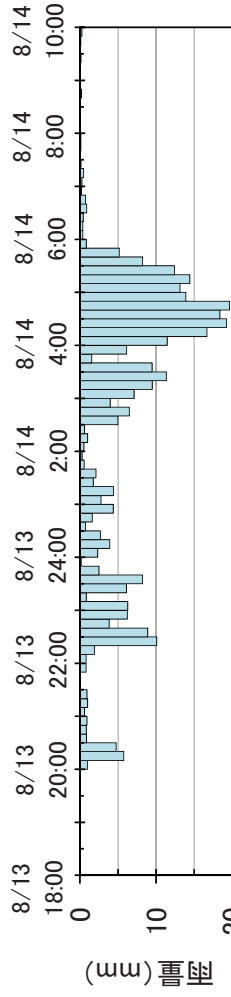
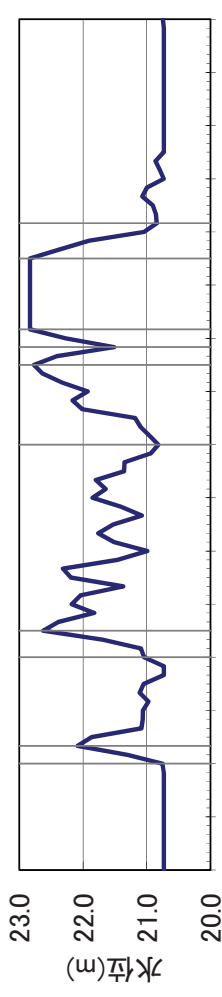
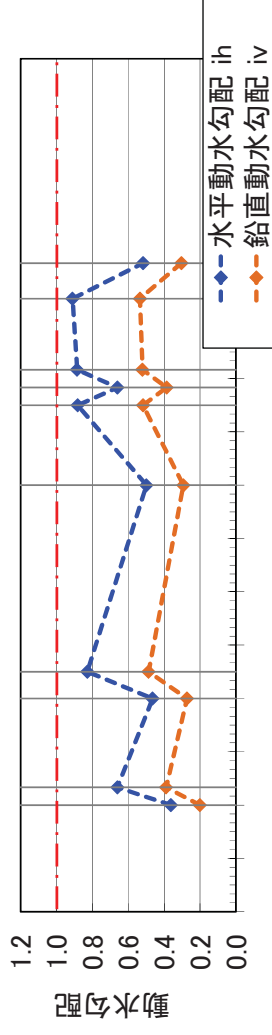
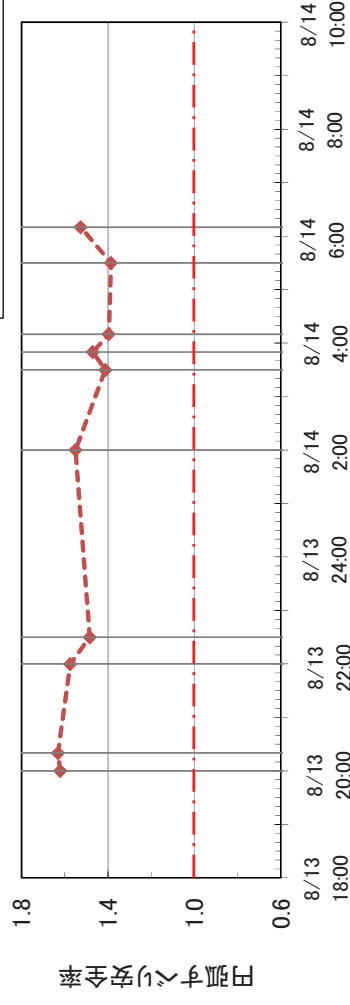
解析結果〈ケースⅡ-B-②／堤体土層：タイプⅡ，河床コンクリート：なし，初期地下水位：G.L.-0.5m〉

- ・円弧すべり安全率は評価基準値を満たしており、円弧すべり破壊は発生しないと考えられる。
- ・局所動水勾配は1.0付近まで上昇していることから、本ケースではパイピング発生の可能性がある。
