第 4 回
天井川に関する技術検討会

資料1－弥陀次郎川の欠壊メカニズム

京 都 府

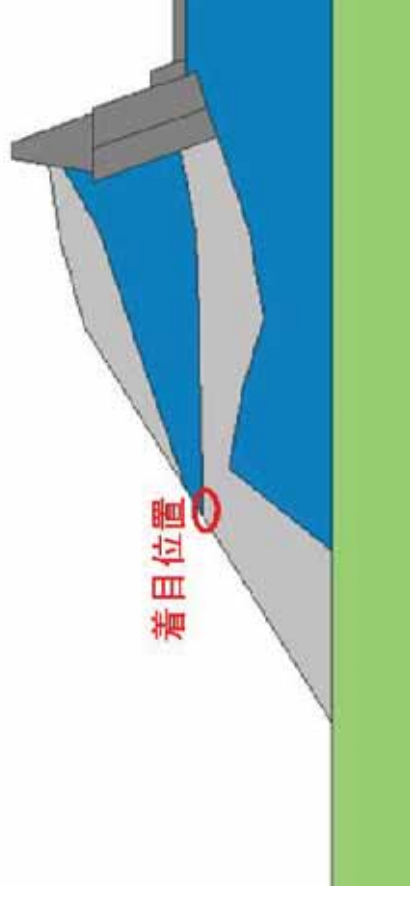
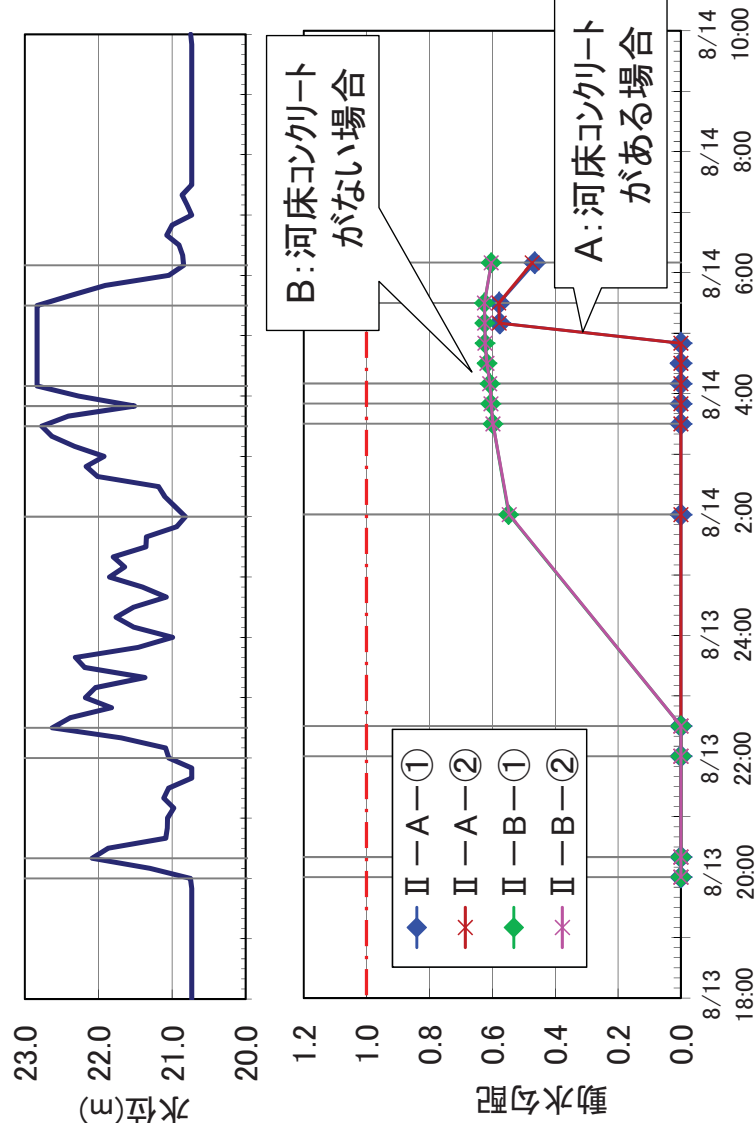
解析結果く法面中腹の砂礫層に発生する局所動水勾配

- タイプⅡの堤体土層構成では、法面中腹に透水性の高い砂礫層が露出しており、この箇所におけるパイピングの発生が想定される(右図参照)。
- このため、同箇所における水平動水勾配の経時変化を確認した。

- 法面中腹の水平動水勾配は、最大で0.6程度まで上昇する。河床コンクリートが有る条件でも、最大水位の時に動水勾配値が0.6程度まで上昇する。

- 護岸の一部が無いという条件での解析を追加する。

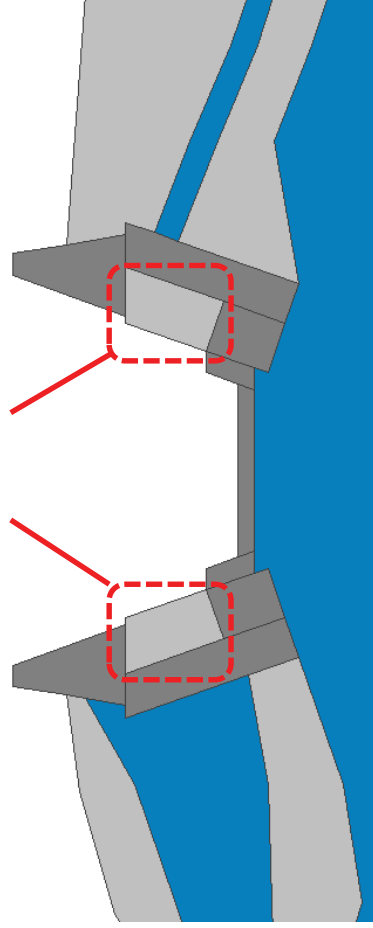
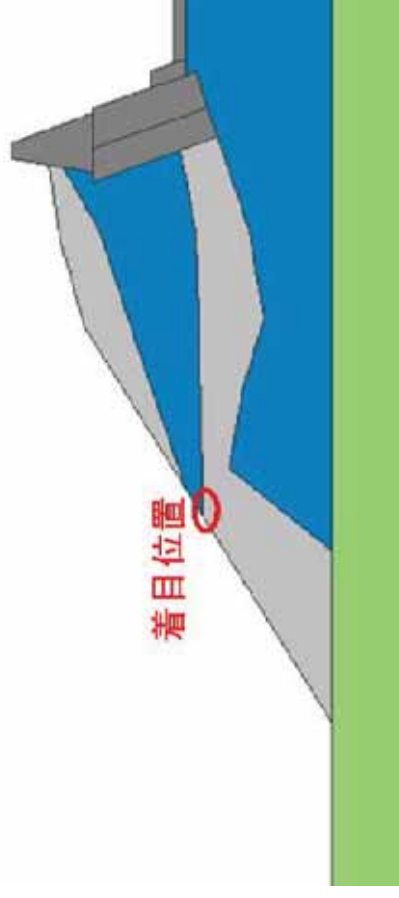
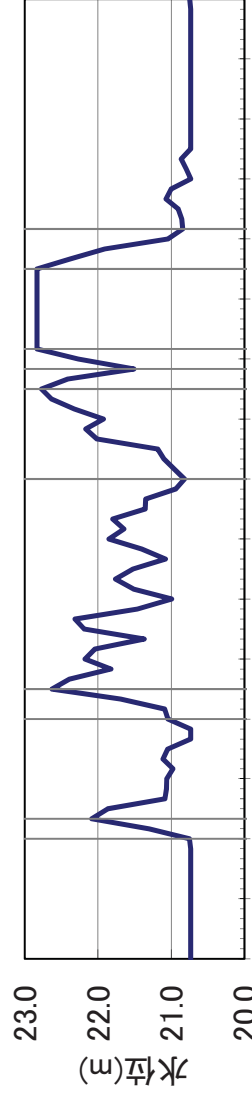
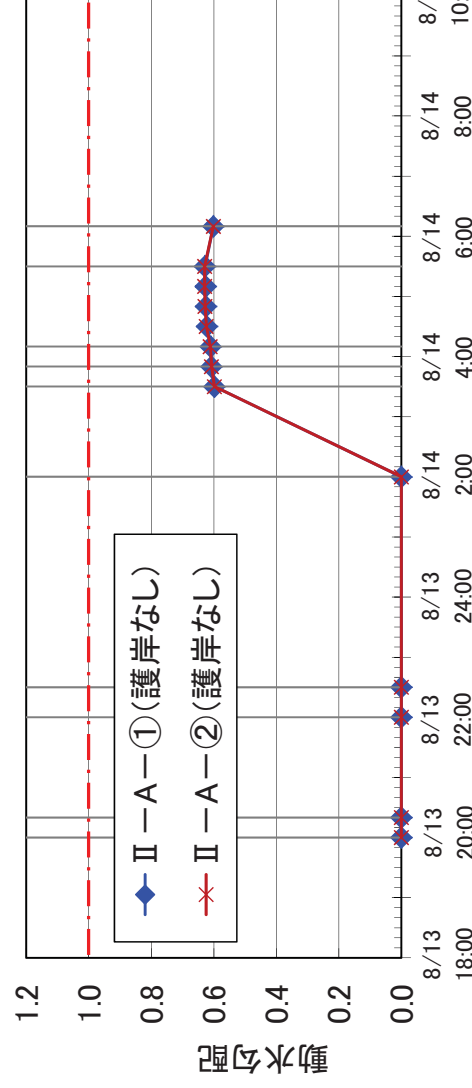
解析結果く法面中腹の砂礫層に発生する局所動水勾配(2)》

■ 石積み護岸の一部が損傷した状態を想定し、解析を行った。

護岸損傷＝裏込め土相当の透水係数
($1.36E-02\text{cm/s}$)を与える。

■ 法面中腹の水平動水勾配は、14日の水位上昇時の早い段階で、0.6程度まで上昇する。

数値上ではパイピング発生の可能性は低いと判断される。

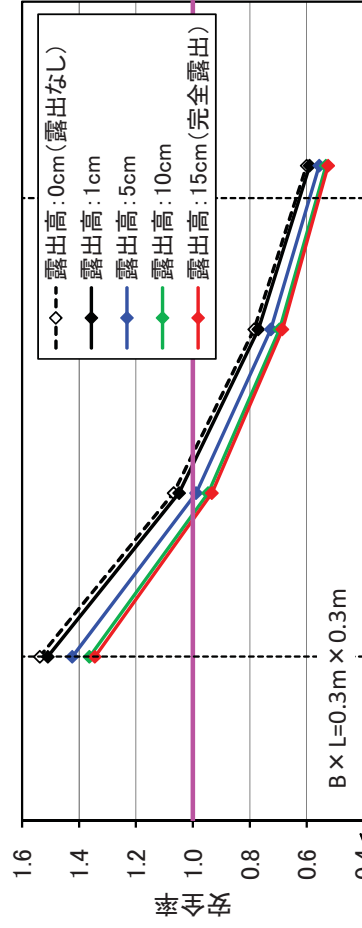
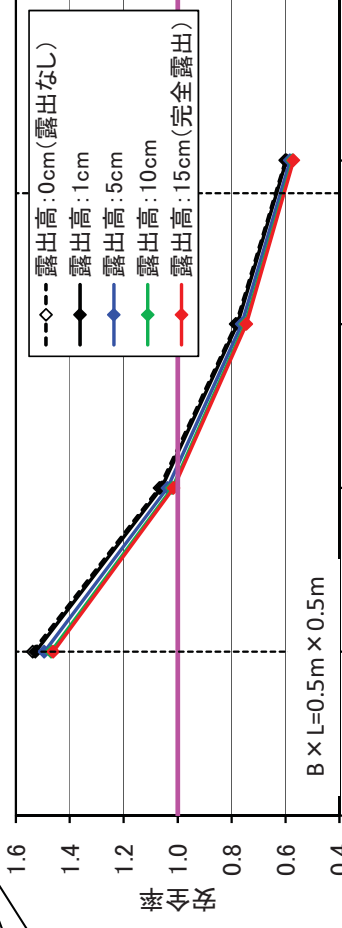
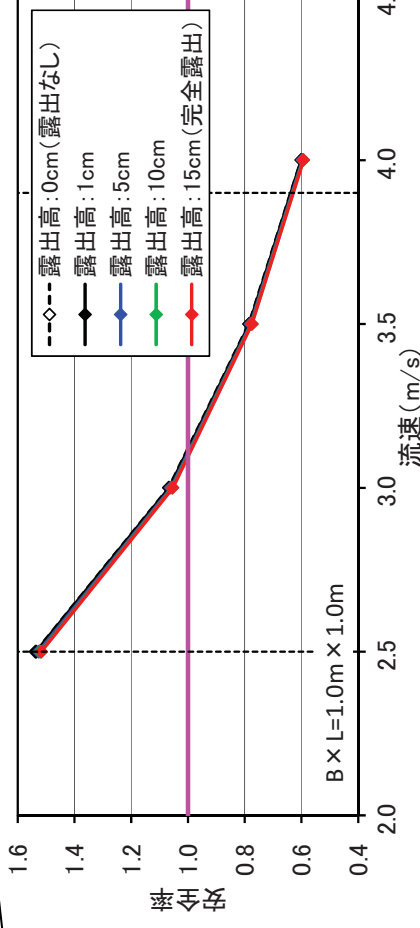
安定性照査結果

被災時の想定流速 $V \doteq 2.5\text{m/s} \sim 3.9\text{m/s}$

河床コンクリートの寸法が小さい場合、流速による差が見られる。

河床コンクリートの寸法が大きくなると、流速による差が見られなくなる。

■ 想定される流速が $V \doteq 2.5 \sim 3.9 \text{m/s}$ であるのに対し、流速が3m程度を越えるとめくれ安全率が1.0を下回る(めくれが生じる)結果となる。

被災時に河床コンクリートがめくれ、下流まで流されたことは十分に考えられる。

河床コンクリートのめくれに対する安全性確保は、河床コンクリートの摩耗や衝撃への対策及び維持管理が有効と考えられる。

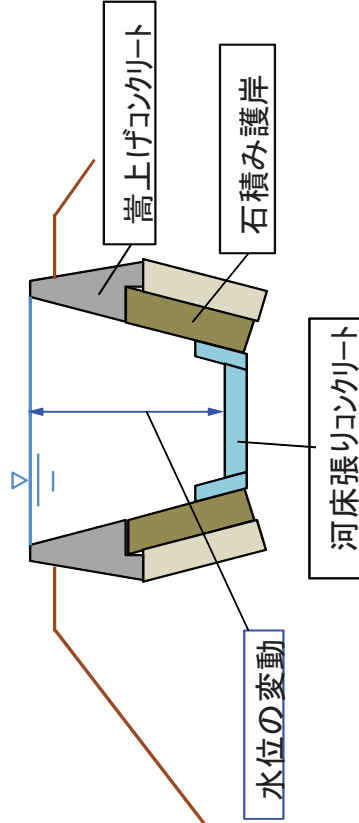
① 水位上昇

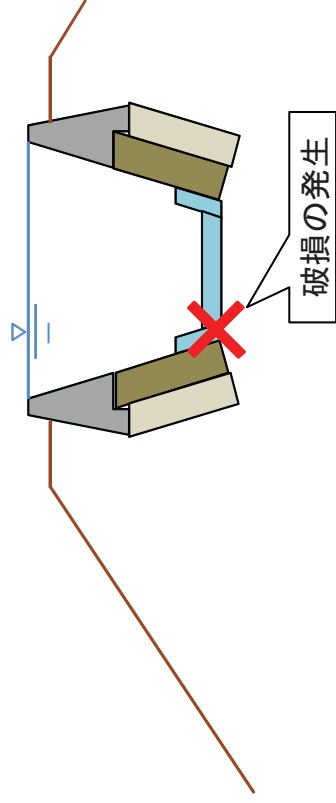
② 流下物等による河床破損等の発生

・流速と流木等の流下物により河床コンクリートの一部 (摩擦等により弱部となった箇所) 又は護岸が破損

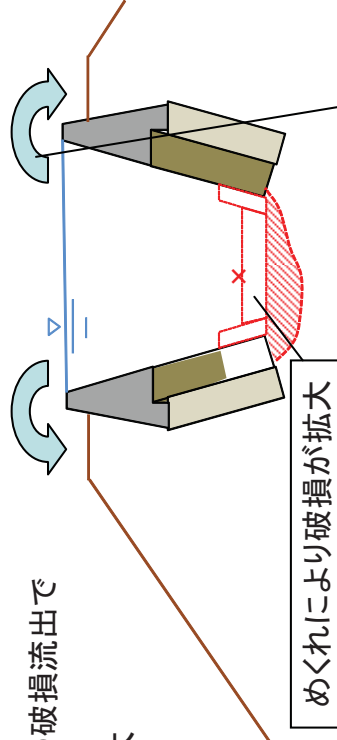
③ 石積み、河床コンクリートの破損が拡大

・河床コンクリートの破損流出で河床洗掘が発生
・石積み破損の拡大

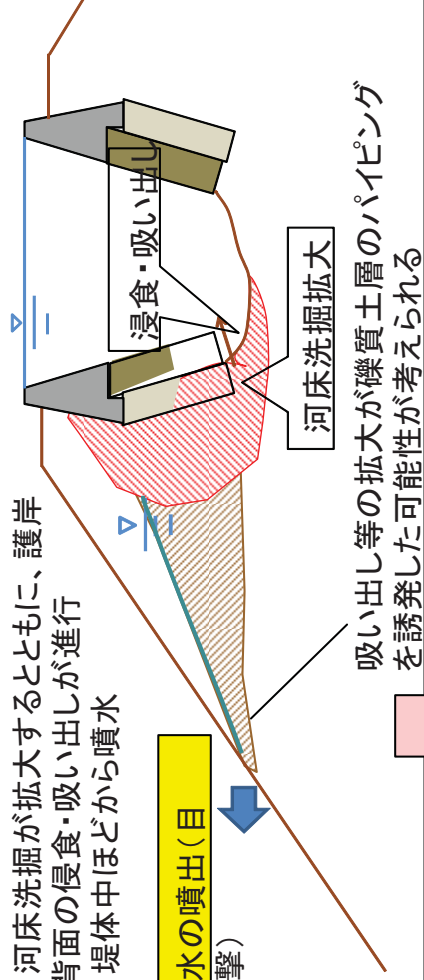
④ 河床洗掘の拡大、護岸背面吸い出しの拡大

・河床洗掘が拡大するとともに、護岸背面の侵食・吸い出しが進行
・堤体中ほどから噴水

水の噴出(目撃)

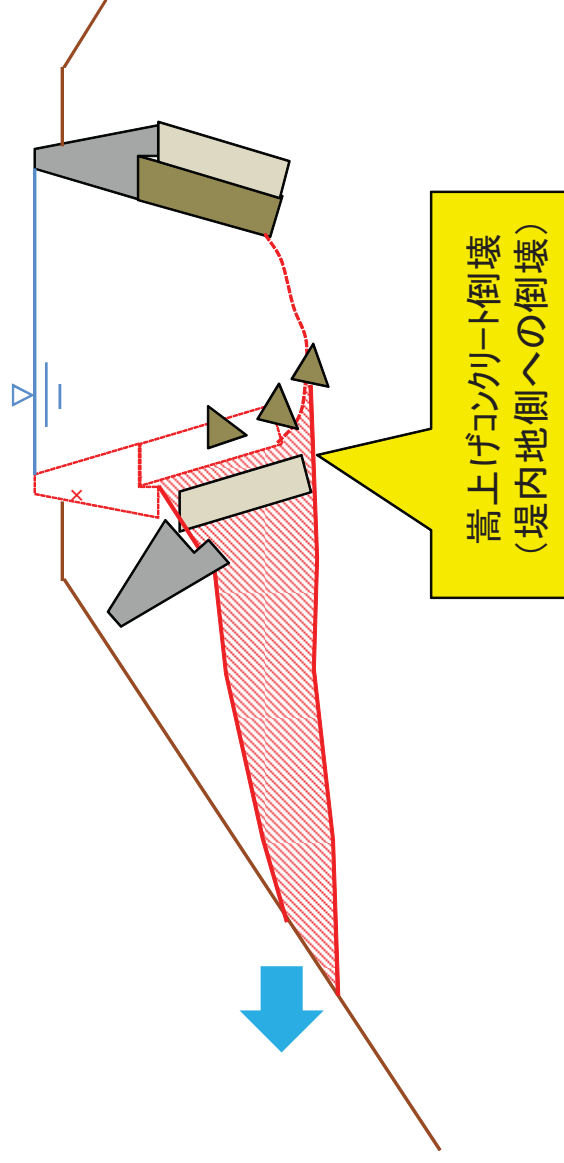
⑤ 護岸崩落、欠壊

- ・堤体が真下、又は宅地側に崩壊

河床コンクリートの破損は、侵食・浸透破壊に影響が大きい。洪水流に耐えることができる(摩擦も考慮した上での)厚さを有していること、流下物等の外力に対して十分な強度を有していること、かつ、それを維持してゆくことが重要である。

護岸についても、侵食・浸透に影響があり、空積み護岸の練積み化等の構造強化や老朽化対策など、維持管理を図ることが重要である。
