天井川に関する技術検討会

第1回から第4回とりまとめ

平成 25 年 5 月 29 日

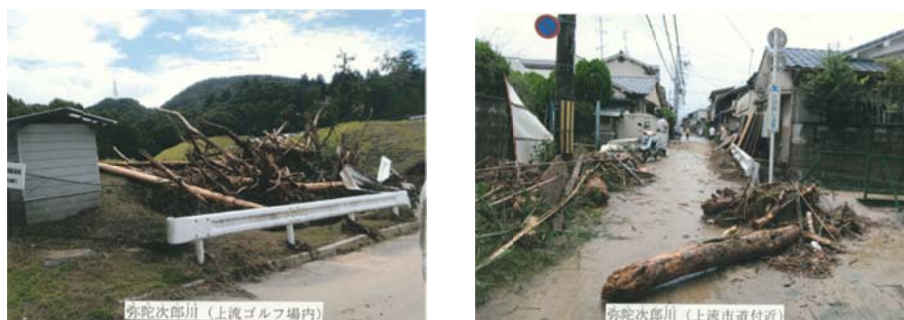
図- 3.3 弥陀次郎川上流域での流木等の状況

弥陀次郎川は流域面積が 1.4 平方キロ程度の小規模な河川であるが、その集水域となる上流域では「山林・荒地等」、「一般低層住宅地」等の土地利用が占めている。今回の豪雨では、上流域から流下した流木が、橋梁部分で河道を閉塞させていたこと、天井川区間より上流の市道では越水によって周辺に乗り上げていたこと、土石が堆積していたことなどから、今回の豪雨に伴う大量の出水により、相当量の流木の発生とともに、土砂等が流下したものと考えられる。

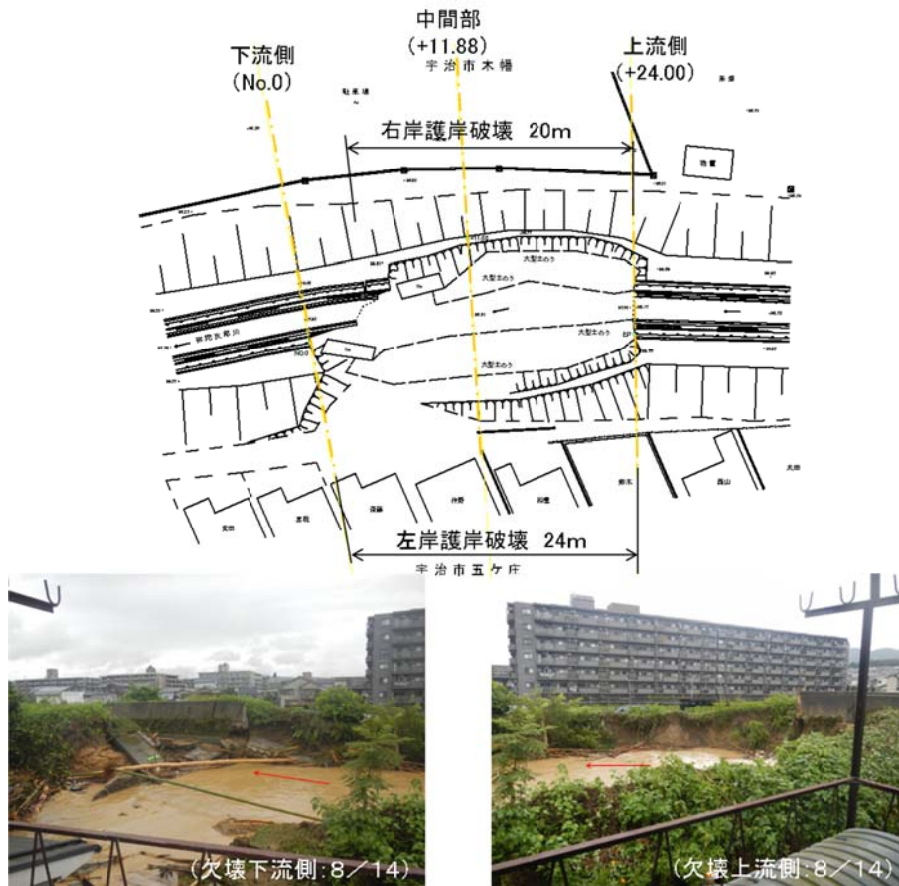
図- 3.6 (a) 欠壊箇所図(平面図)および被災直後写真

今回の豪雨により、弥陀次郎川左岸 0.54k~0.56k 付近の堤防が欠壊した。この欠壊による宅地側への洪水流の流出により、家屋8戸が全壊したほか周辺地域で浸水被害が発生した。欠壊した時刻は、後述の周辺住民への聞き取り調査により、8月14日午前4時頃と推察されている。

欠壊箇所では、両岸護岸が破壊した上、左岸側の堤体が欠壊したことにより、周辺の住宅地に洪水が流出した。

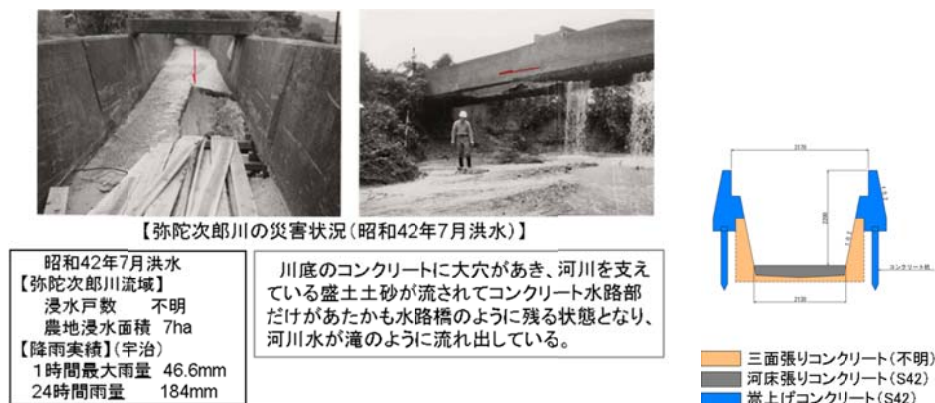
図- 4.2 昭和42年7月洪水における災害状況

下流側の三面張りコンクリート区間は、過去の竣工図書等を調査したものの、当初の三面張りコンクリートの設置時期を確認することが出来なかった。この区間では、昭和42年7月の洪水により河床コンクリートに穴があき堤体土が流失するという災害が発生しており、当該災害の発生を受け、昭和42年度に、被災箇所が水路橋として復旧され、前後区間は河床コンクリートの増し打ちと擁壁による護岸嵩上げが行われた。

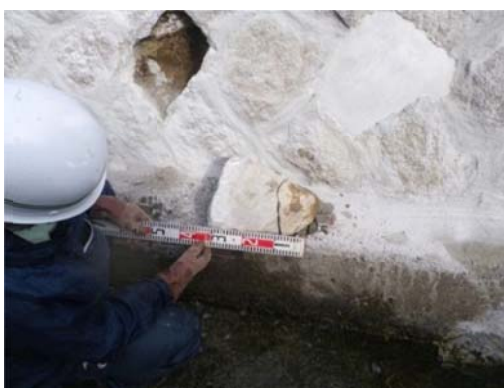
図- 4.9 抜石調査の実施状況 (No.26-2)

さらに、被災直後の現地踏査で、欠壊箇所の石積み背面の状態はかなり粗いと確認されていたことから、欠壊箇所の上下流側（No.29、No.26）での抜石調査を追加で実施した結果、胴込めコンクリートが確認された。

※図- 4.9・図- 4.10 は、緊急対策後に実施した抜石調査状況であるため、石積み表面の目地が詰まった状態（モルタル充填）となっている。

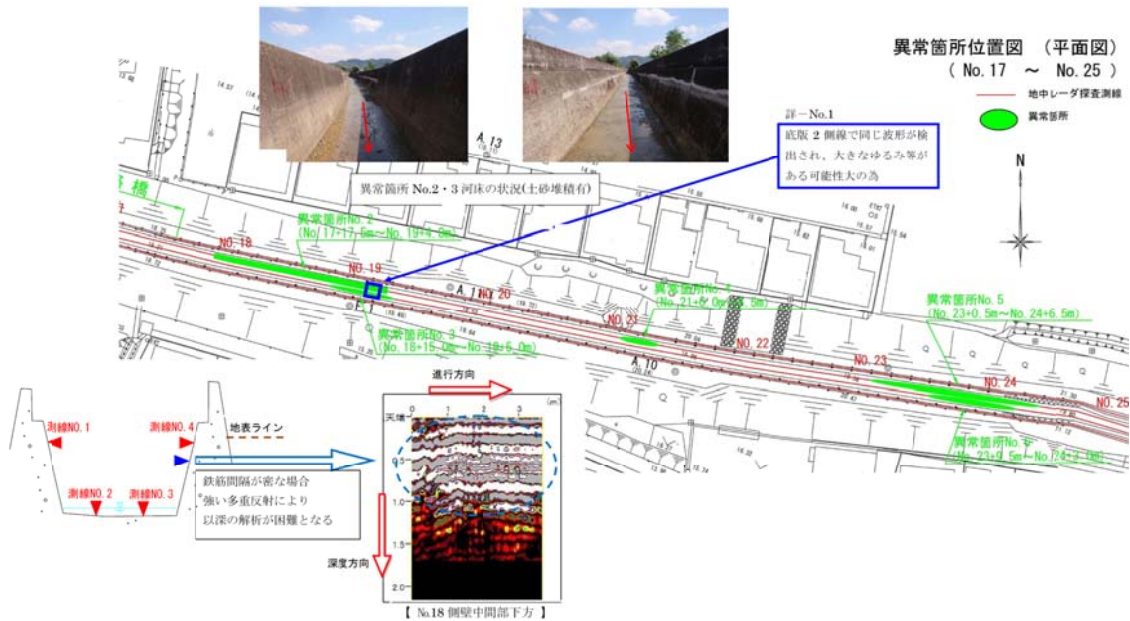
図- 4.13 レーダー探査結果の概要

レーダー探査による調査の結果、河床コンクリート背面に空洞や緩みなどの異常な状態である可能性が考えられる箇所がいくつか確認され（図- 4.13）ため、これらの箇所について河床コンクリートのコア抜きを行い、背面空洞の有無等について直接確認を行った。

コア抜き調査の結果、河床コンクリートの背面には空洞や土のゆるみは生じておらず、代わりに栗石や砂利の分布が確認された。この栗石や砂利の分布が、レーダー探査のノイズとして確認されたものと考えられる。

これらの栗石や砂利の発生原因としては、土と接している河床コンクリートの下面部分にジャンカと呼ばれるコンクリートの劣化症状が生じていることが考えられる。これは、コンクリートの施工不良や劣化によりセメントと砂利が分離し、セメント成分が流出したことにより、砂利や骨材が残された状況が確認されたものと推定される。

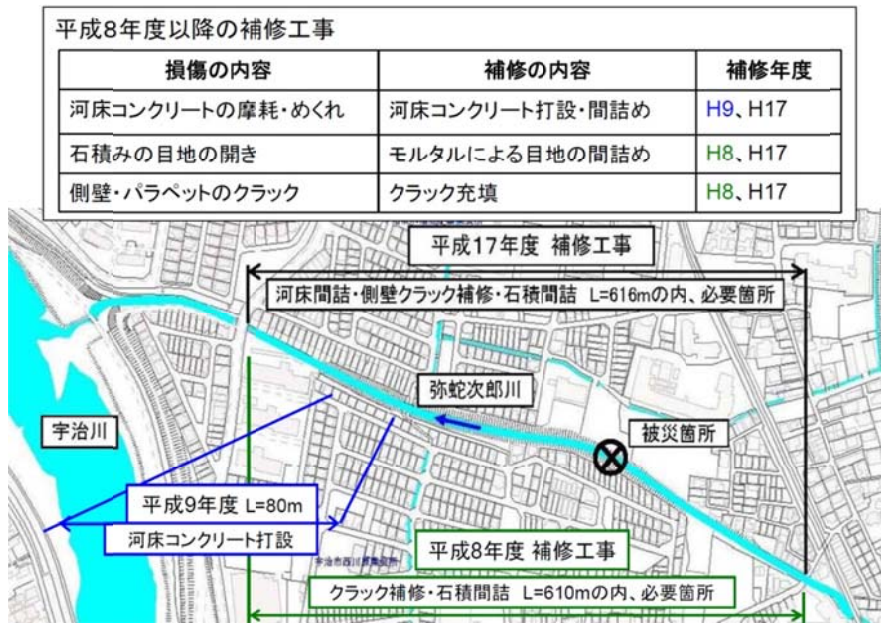
図- 4.14 平成 8 年度以降の補修工事の概要

図-4.14 における「河床コンクリートの打設」とは、河床コンクリートの増し打ちを行っているものであり、平成 17 年度の補修においては、欠壊箇所の下流側では全面的な摩耗に対する補修として厚さ 5 cm での連続した増し打ちが行われ、欠壊箇所及びその上流側では部分的な摩耗や破損に対するものとして厚さ 7 cm から 20 cm で部分増し打ちが行われた。

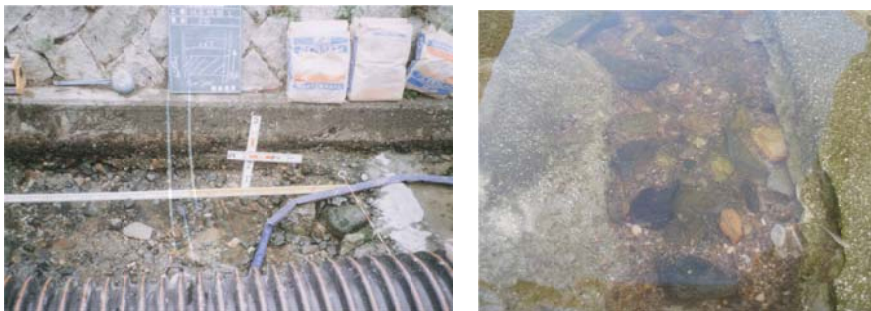
図- 4.15 平成 17 年度補修工事時の施工前河床(左)、平成 24 年 11 月現地調査での破損河床(右)

また、河床コンクリートの補修工事の際の写真(図-4.15 左)に栗石大の石が見えていたため、河床コンクリートがめくれ、被災以前に河床が露出していた箇所の存在が懸念されたが、河床コンクリートが破損し、栗石大の石が見えた同様の箇所において、平成 24 年 11 月の現地調査により、コンクリートが充填されていることが確認された。そのため、平成 24 年の災害発生当時に河床コンクリートが完全に失われていた箇所

があったかどうかについては、どちらとも断定することが出来なかった。
