4.2.2 流下物調査

5. 欠壊メカニズムの検討

6. 欠壊要因とメカニズムの考察

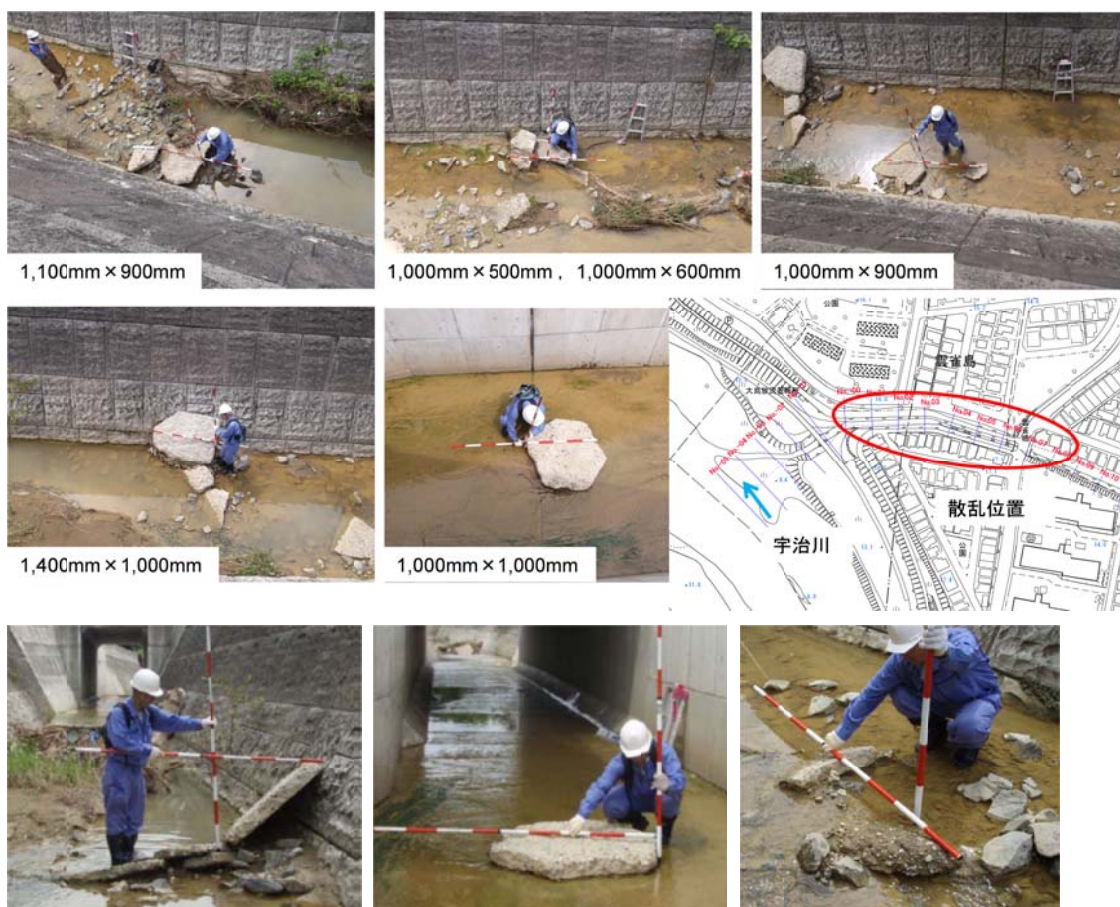
図- 4.17 河口部の流下物状況(コンクリート片)

弥陀次郎川の河床コンクリートと推測されるコンクリート片は、主に弥陀次郎川河口部～宇治川合流部までの間で多数確認された。これらには、欠壊箇所の河床コンクリートも含まれていると考えられ、欠壊前に損傷を受け下流に流れていったと推測される。それぞれの厚みは150mm程度であった。この区間では、これらコンクリート片の他に、250mm程度の大きさがある転石も多数見られた。

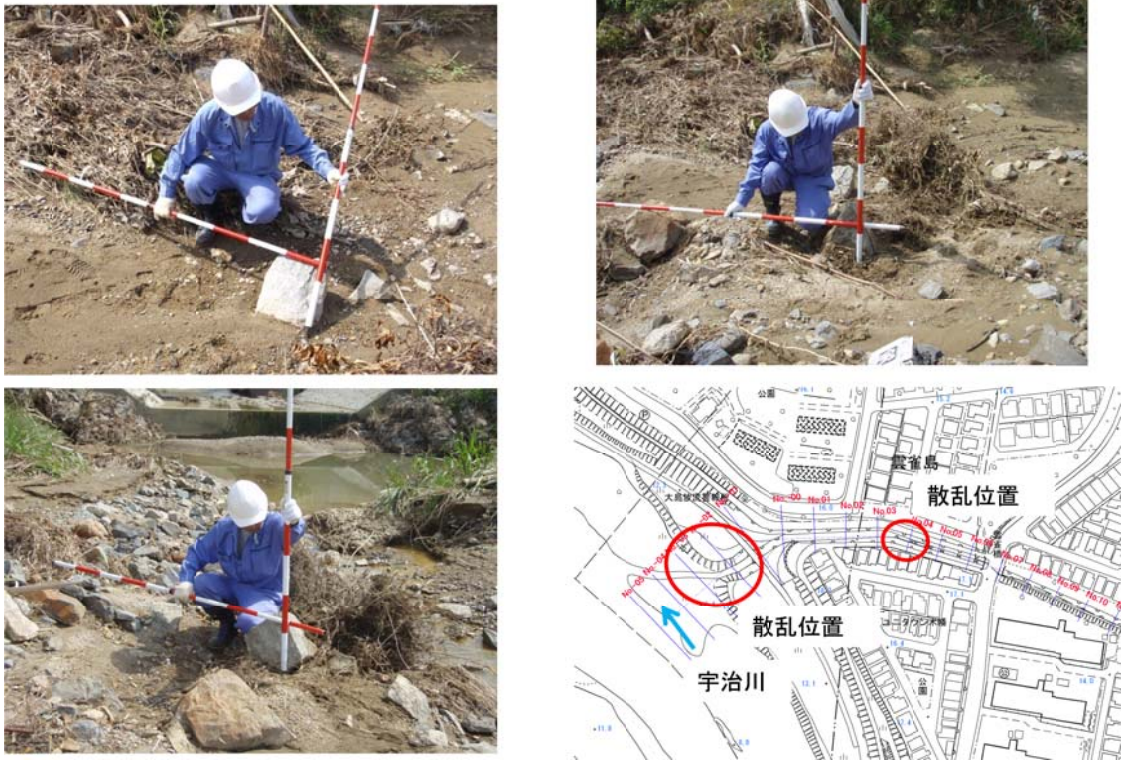
図- 4.17 河口部の流下物状況(雑割石)

また、欠壊箇所の石積みの材料と推測される雑割石が、宇治川合流部および弥陀次郎川河口部で合計4個確認された。

一方で、堤内地の住宅地側では、宇治市で住宅地内の道路に堆積した土砂を撤去した際に、かなりの数の雑割石が混ざっていることが目撃されている。大部分の雑割石が堤内側に流出したと考ええると、石積み護岸の早くからの損壊は少なかったのではないかと推測される。

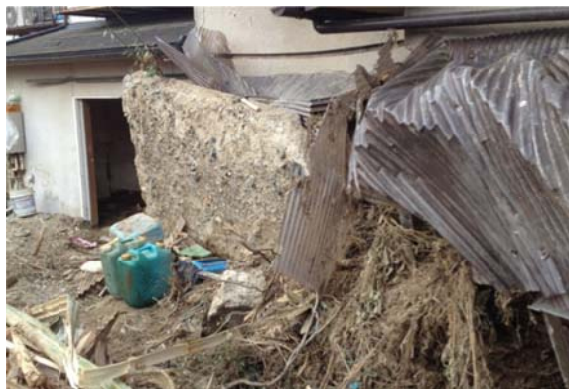
図- 4.17 欠壊箇所左岸の住宅に張り付いたコンクリート片

この他、欠壊直後には被災家屋のすぐ横にコンクリート片が流されているのが確認されており、厚みおよび大きさから欠壊箇所の河床コンクリートであったと推測される。住民への聞き取り調査でも、堤内側の道路まで堤防のコンクリートが流れてきたとの証言があり、欠壊直後に大きなコンクリート片が流出したものと考えられる。

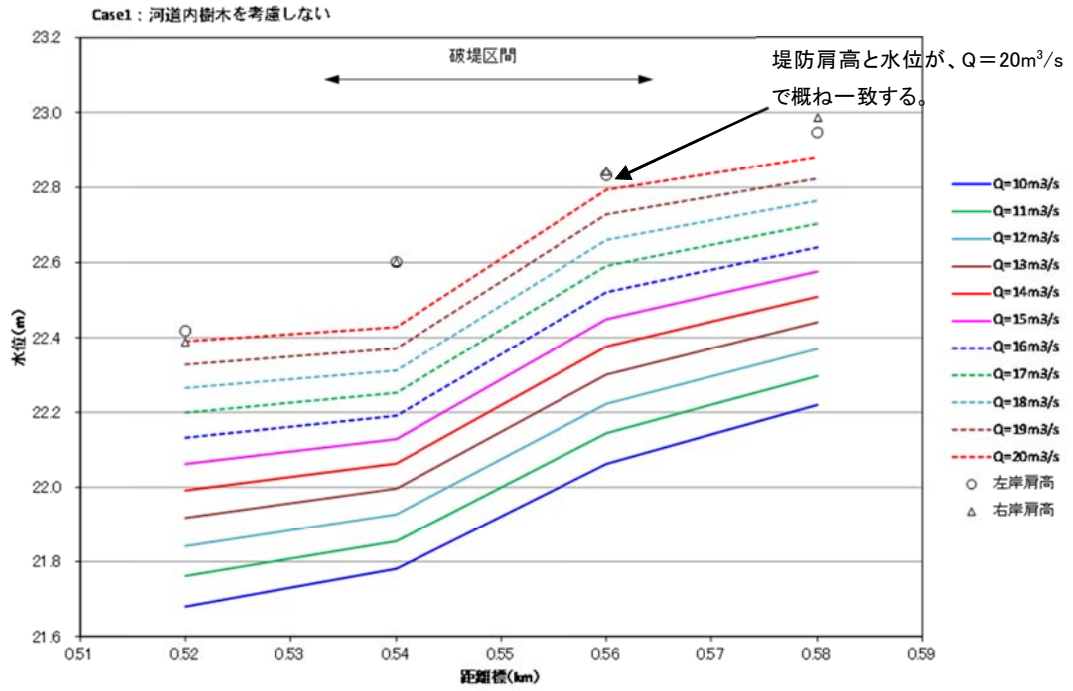
図- 5.6 破堤箇所近傍の水位計算結果[河道内樹木を考慮しない場合]

8月13日~14日の洪水時においては、堤防からの越水は生じておらず、ほぼ満杯の状態であつたとの情報が近隣住民への聞き取り調査において得られている。満杯の状態とは、計画高水位を大きく越えている状態で流れていたということになる。

この情報を基に、8月14日の洪水時の被災箇所における流量を水位計算結果から推定すると、流量は $15\text{m}^3/\text{s} \sim 20\text{m}^3/\text{s}$ 程度となる。

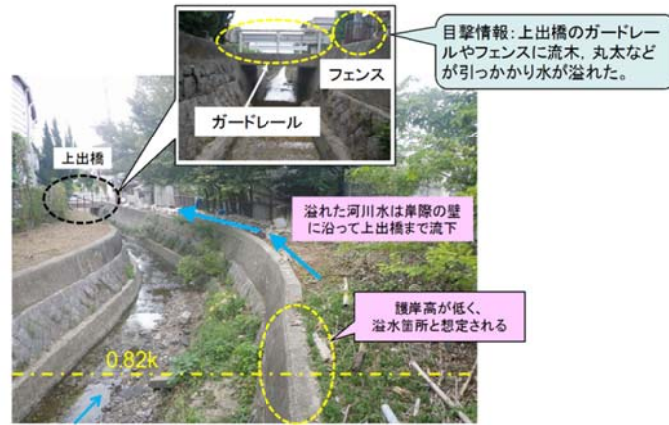
図- 5.8 上出橋上流部における洪水流下状況の推定

また、天井川区間の上流側にある上出橋付近は断面積が小さく狭窄箇所となっており、8月14日の洪水時には、上出橋上流右岸側では越水によって床上浸水(半壊)の被害が生じるとともに、上出橋のガードレールやフェンスに流木・丸太などが引っかかり、水が溢れていたとの情報が得られている。(図-5.8)

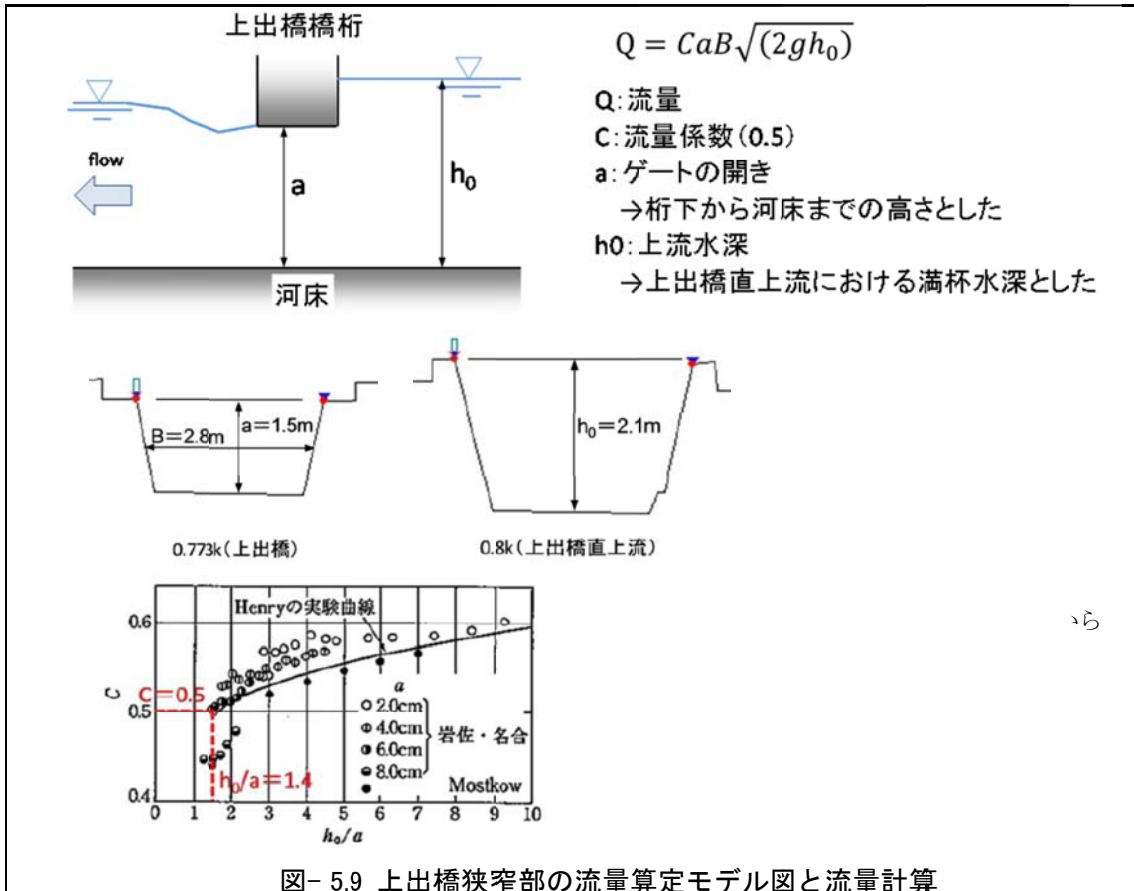
図- 5.9 上出橋狭窄部の流量算定モデル図と流量計算

そこで、上出橋によって作られる狭窄箇所を水平水路床上のゲートと見なし、ゲートからの自由流出として流量を推定(図-5.9)すると、以下のとおり推定流量は13.5m³/sとなる。

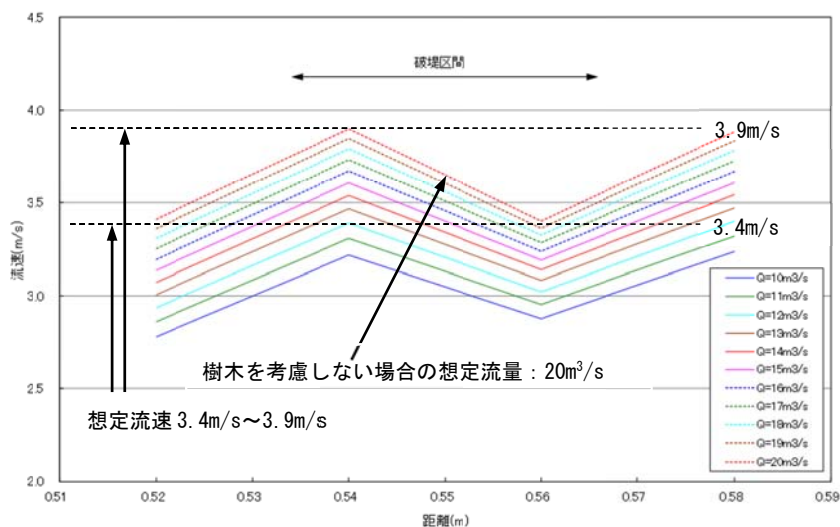
図- 5.10 破堤箇所近傍の流速分布[河道内樹木を考慮しない場合]

被災の想定流量（図-5.6、図-5.7）については、樹木を考慮しない場合は最大流量である $20\text{m}^3/\text{s}$ とし、樹木を考慮する場合は最大流量である $15\text{m}^3/\text{s}$ とした。これらの流量が破堤箇所において流れた場合、当該箇所における流速は、樹木を考慮しない場合で $3.4\sim 3.9\text{m}/\text{s}$ 程度、樹木を考慮する場合で $2.5\sim 2.7\text{m}/\text{s}$ 程度となる（図- 5.10 及び図- 5.11）。

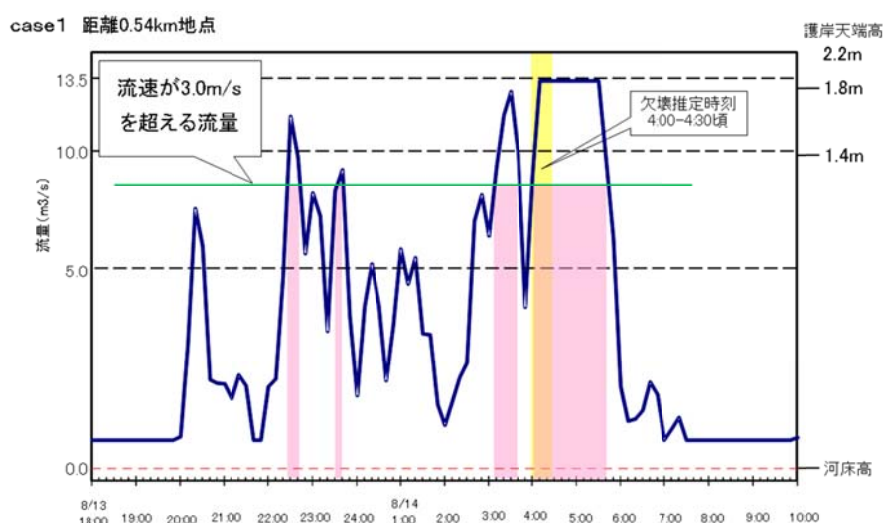
図-5.12 欠壊箇所(距離 0.54km 地点)の流量ハイドログラフ[河道内樹木を考慮しない場合]

合では流速 3.0m/s を超える時間帯が生じ (図-5.12)、樹木を考慮する場合には流速 3.0m/s を超える時間帯は生じない (図-5.13)。なお、流速 3.0m/s は後述の河床コンクリートのめくれ安全率が 1.0 を下回る流速に相当する。

流速 3.0m/s が生じる場合の時間帯は、8月13日の午後10時30分からの約15分と午後11時30分からの約10分で比較的短時間となり、14日の早朝は午前3時10分からの約30分と欠壊推定時刻以降となる。ただし、ここでの流速は水が流れている部分での平均流速であり、底部の流速はこれより小さいと考えられ、流速が 3.0m/s を超える時間帯はこれより短かった可能性がある。

流速が 3.0m/s を超える流量の時間帯を桃色のバーで示す。

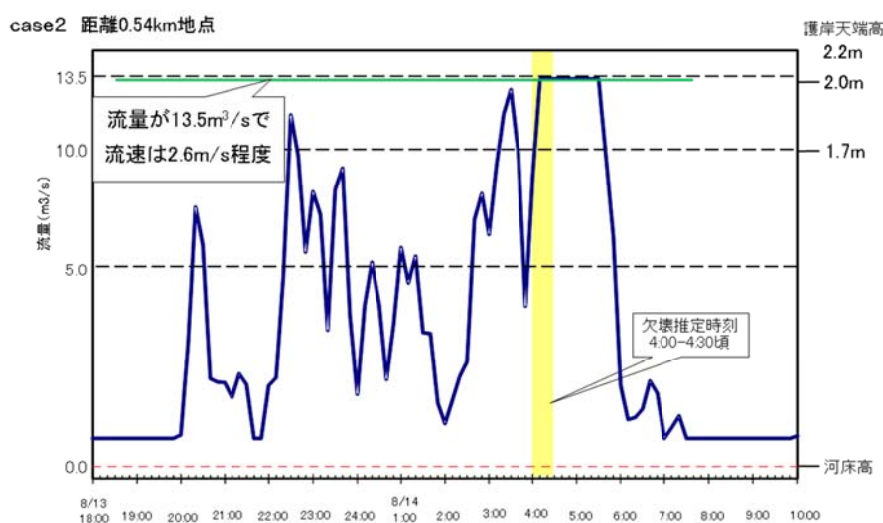
図-5.13 欠壊箇所(距離 0.54km 地点)の流量ハイドログラフ[河道内樹木を考慮する場合]

流速が 3.0m/s を超える流量の時間帯はない。

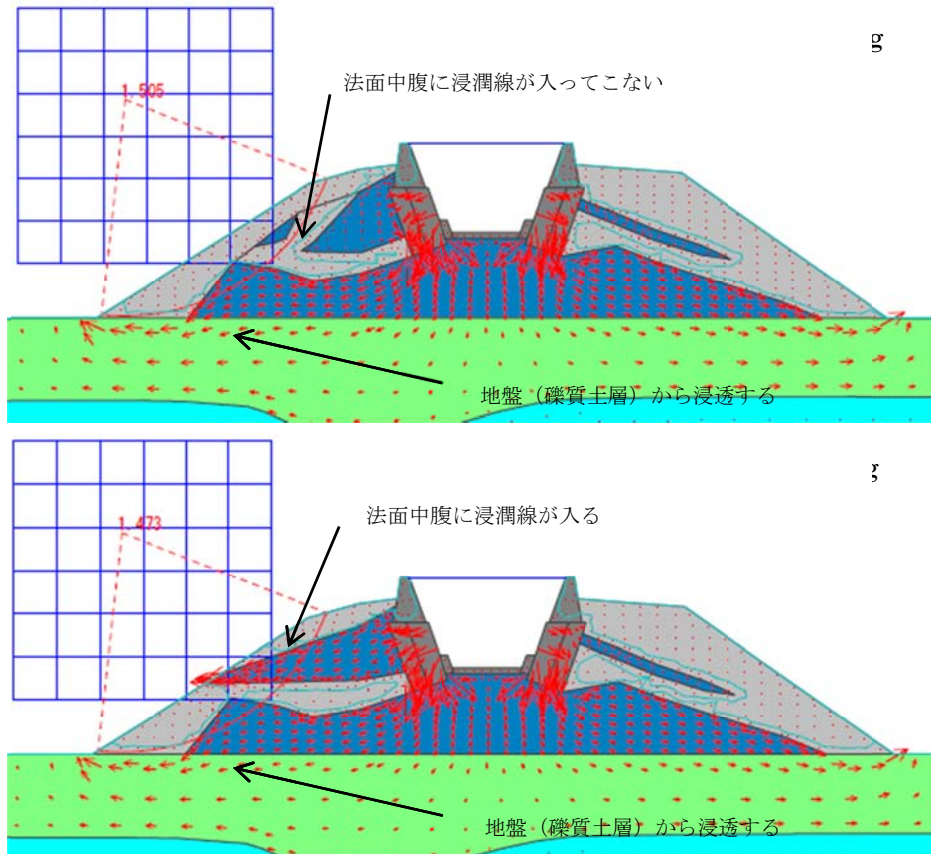
図-5.17 結果例 浸透方向と強さ(赤矢印)と浸潤線(水色)
上: I-A-②g 下: II-A-②g

- ・堤体の土層構成、河床コンクリートの有無、初期地下水位といった条件に関わらず、すべり破壊に対する安全率 Fs は 1 以上であり、円弧すべりは発生しない。
- ・法尻部での局所動水勾配は限界動水勾配の 1.0 未満である。
- ・法尻部で、河床コンクリートありかつ護岸ありの条件では、局所動水勾配は 0.5 以下であり、パイピング破壊は発生しない。・法尻部で、護岸がない条件で、局所動水勾配 ih は 0.7 程度までの上昇であり、護岸の損壊がパイピング破壊を誘発していた可能性は低い。このとき 14 日午前 4 時に ih が 0.5 を超える。
- ・法尻部で、河床コンクリートなしの条件では、局所動水勾配 ih は 0.9 付近まで上昇するので、パイピングが発生していた可能性がある。このときタイプ I では 14 日午前 4 時前に、タイプ II では 13 日深夜に ih が 0.8 を超える。
- ・法面中腹部の局所動水勾配も限界動水勾配の 1.0 未満である。
- ・法面中腹部で、河床コンクリートありかつ護岸ありの条件では、局所動水勾配 ih は 0.5 を越える程度で、パイピングが発生していた可能性は低い。このとき、14 日午前 4 時まで ih の値が 0 に近いままで上昇しない。
- ・法面中腹部で、河床コンクリートなし又は護岸なしの条件では、局所動水勾配 ih は 0.6 を越える程度までの上昇であり、パイピングが発生していた可能性は低い。このとき 14 日午前 2 時頃に ih が 0.5 を超える。

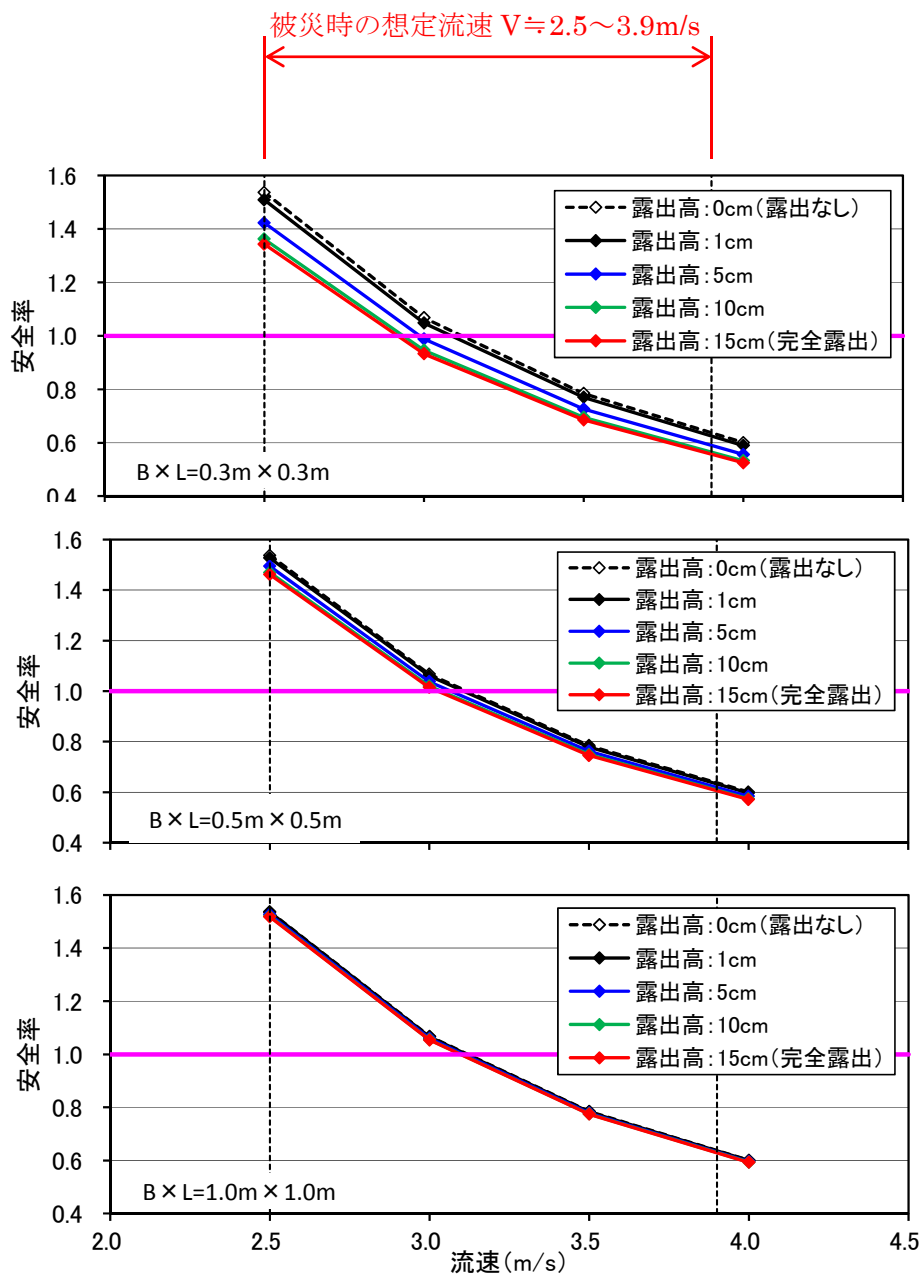
図- 5.19 河床コンクリートの安定性照査結果

計算結果では、想定される流速がV≒2.5~3.9m/sであるのに対し、流速が3m/s程度を越えるとめくれ安全率が1.0を下回る（めくれが生じる）結果となった。

このことから、流木や転石等による影響を受ける状況下において、洪水時に河床コンクリートがめくれ、これに伴って河床の侵食が発生したことは、十分に考えられる。

じる流速は、いずれの場合も 3.0m/s 程度となる。このことから、河床コンクリート前面に働く抗力よりも、河床コンクリート全体に働く揚力の方が河床コンクリートの安定上支配的であることがわかる。
