## 8. 天井川の安全対策

### 8.1 概要

#### <弥陀次郎川の緊急対策>

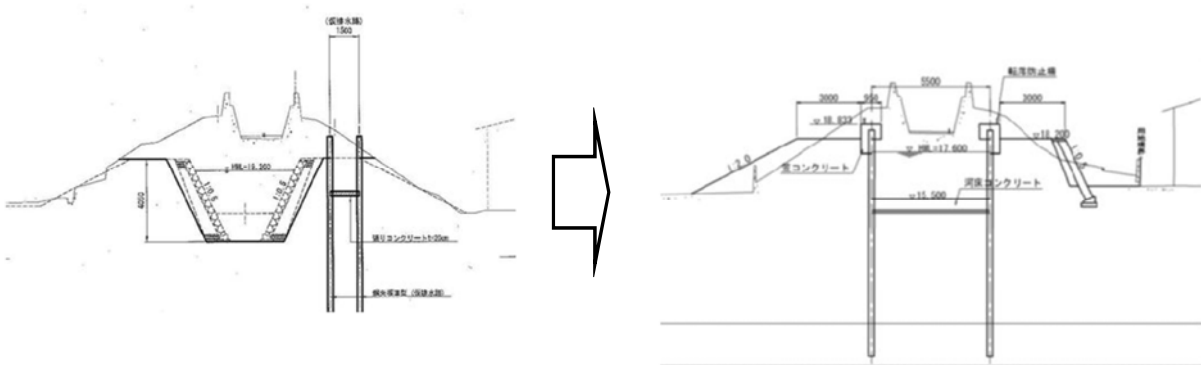
図-8.10 護岸形式の変更

弥陀次郎川では、再度災害の防止を図るため、侵食及び浸透破壊対策として、抜本的な切り下げ改修の促進を図りつつ、早期の対策工事の完了を図るため、河道改修計画の見直しを行い、当初のブロック積み護岸から、鋼矢板護岸に変更を行った。

- 工期を短縮するため、ブロック積み護岸から、鋼矢板護岸に見直した。

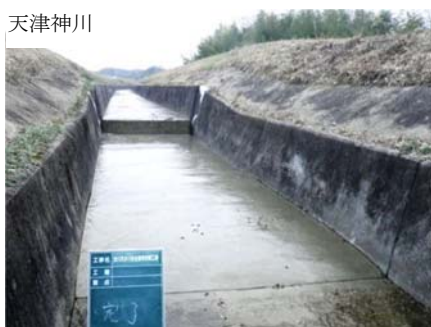
(河床コンクリート打設後)

上記以外の天井川タイプ①の河川である渋川、天津神川、馬坂川、防賀川の4河川については、災害発生直後の調査による石積等の低木の除去、護岸の隙間やクラックの補修等の実施に加えて、平成24年12月に河床コンクリートに着目した再調査結果等を踏まえ、河床コンクリートに摩耗等の損傷が確認された箇所の部分打ち替え及び護岸に損傷が確認された46箇所の補強等を実施し、弥陀次郎川の欠壊メカニズムで生じた河床のめくれや浸透による損壊防止を完了している。

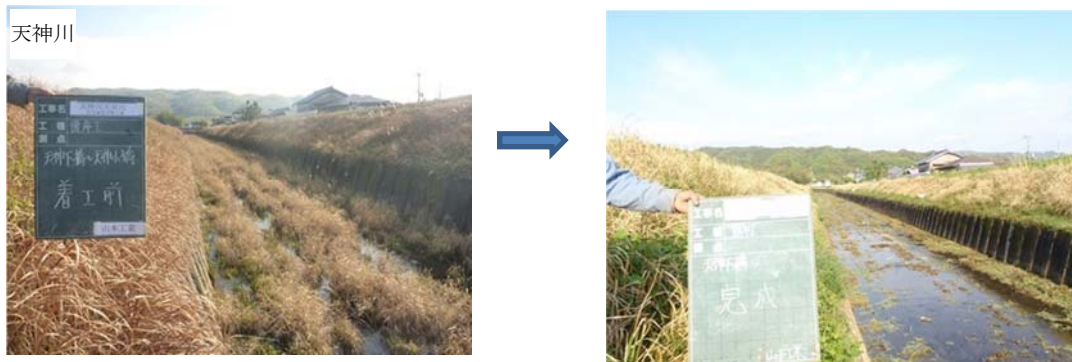
(堆積土砂の撤去)

弥陀次郎川被災直後に緊急点検を行い、石積等の低木の除去、護岸の隙間やクラックの補修、堆積土砂の撤去等を実施し、流下能力を向上させるとともに、護岸や護床の機能維持を図ることとした。

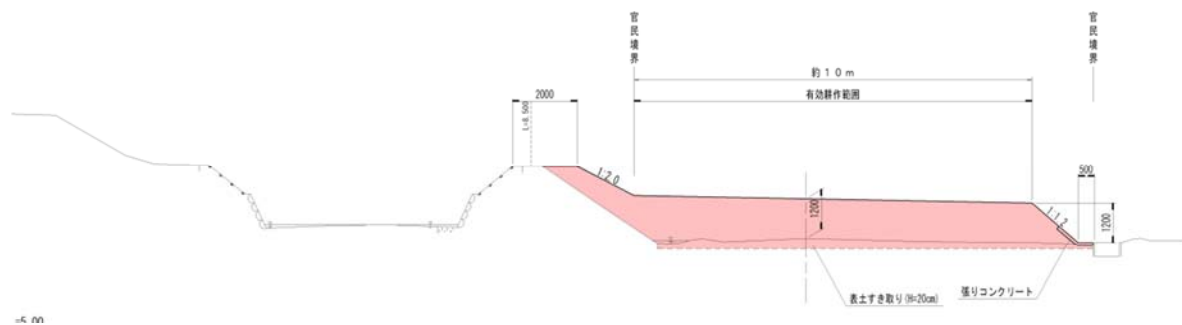
図-8.17 弘法川の腹付盛土による補強対策の事例

タイプ①以外の河川で、近年河川改修を実施した手原川、井関川や河川構造物の補強対策を実施した伊佐津川、弘法川は施設更新の対象外とした。
