弘法川サイフォンについて

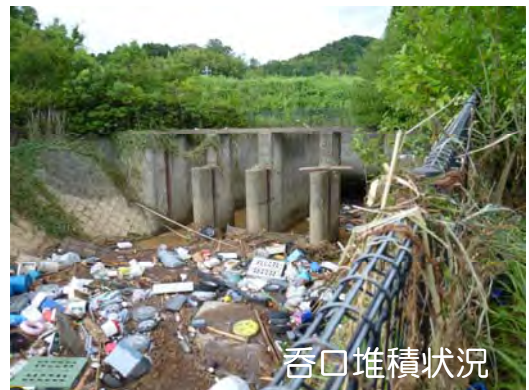
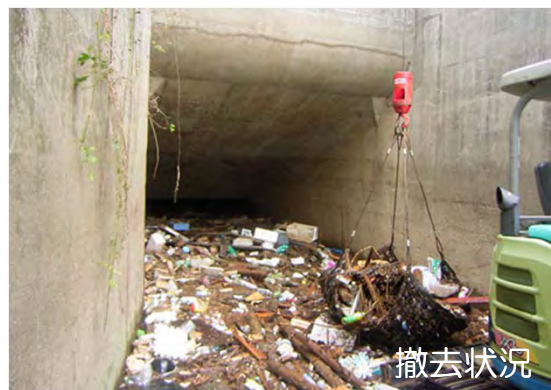
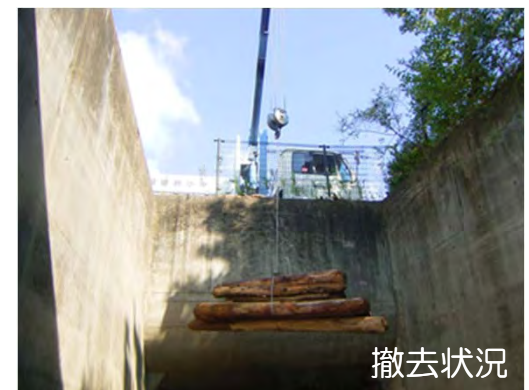
H26/9/9頃撮影

平成26年8月豪雨では、出水後にサイフォン呑口部に浮遊性の流木やゴミ等が確認された。一方、ピアが流木止めとして機能し、流木等がサイフォン内部に侵入するのを防止する効果があったと考えられる。これらの堆積物は、洪水後に撤去した。

洪水時に捕捉した流木やゴミ等を次期出水に備えて速やかに撤去できるよう管理用通路（重機設置場所等）の設置を検討し、引き続き適切な維持管理を実施する。

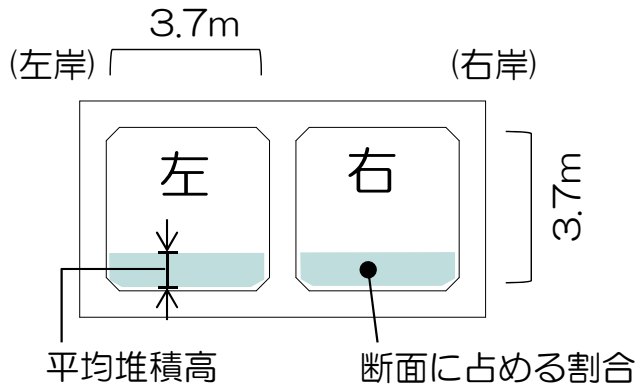
H26年12月時点の堆積状況

今回洪水後に堆積状況を確認したところ、サイフォン内部には流木やゴミ等はほとんど見られず、主にヘドロのような流動性の高いものが大部分であった。

左	右
平均堆積高	56 cm	41 cm
断面に占める割合	15.1 %	11.1 %
