# ●土砂堆積状況

## 4. 美山川の課題と対策

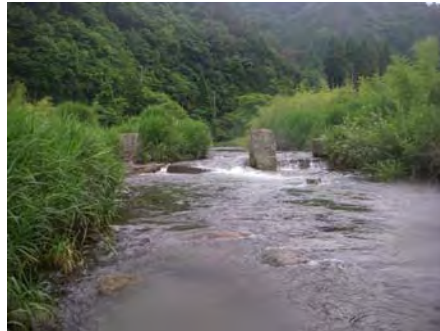
①伊藤谷堰堤  
(現在は使われていないと思われる堰で破損している。段差があるため遡上の障害となっているが遡上は可能。魚道は設置されているが、水は流れていない。)

横断工作物により分断化された河道において、魚道等の整備を行い、魚類の遡上・降下が自由にできるようにする。

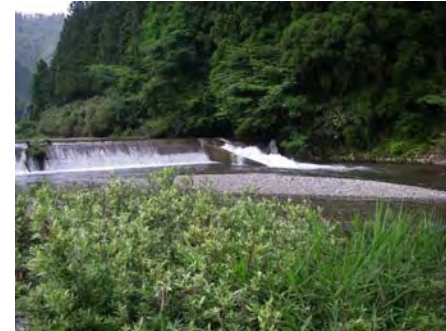
②上江和堰堤  
(堰の落差が大きく、遡上不可。魚道は機能していない。堰下流に土砂が堆積している。)

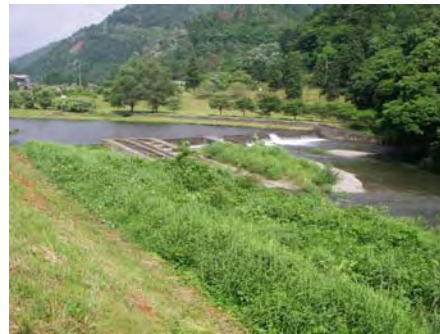
③中堰堤  
(魚道は設置されているが、平常時は水量が少なく遡上不可。出水時など水量増加時には遡上可能。突出型のため遡上魚は魚道入口を見つけれず堰直下流に迷入している。)

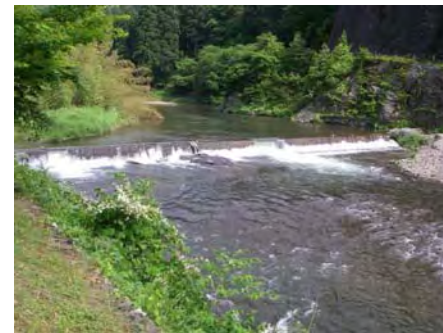
④下中堰堤  
(現在は使われていないと思われる堰で遡上不可。魚道が無く遡上が困難である。)

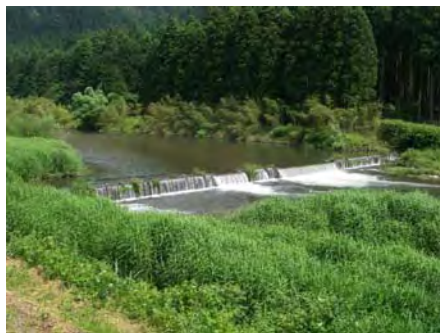
⑤北堰堤  
(河床安定のための床固め。魚道が無く遡上困難である。)

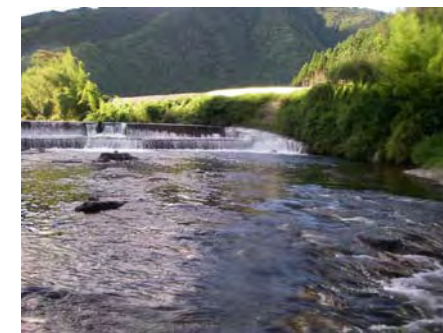
⑥南堰堤  
(堰本体および水叩きに大きな段差があり、遡上不可である。既設魚道は機能していない。)

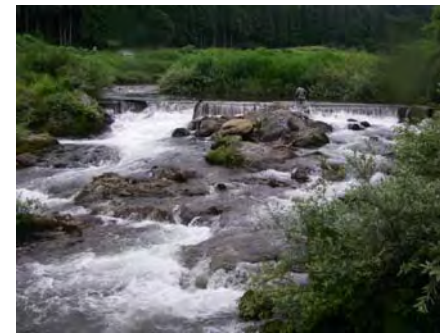
⑦大滝堰堤  
(堰の落差が大きく、魚道もないため、遡上困難である。)

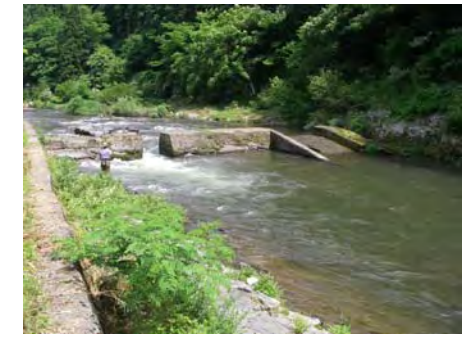
⑧松原堰堤  
(現在は使われていないと思われる堰で破損している。スリット部の流速が速く、下流側に魚が滞留している。既設魚道に水は流れていない。)

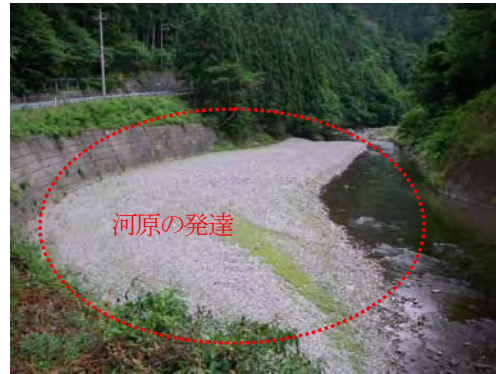
五波谷川上流湾曲部  
(砂礫の堆積により河原が発達し、水面幅が非常に狭くなっている。)

河道の掃流力バランスの最適化を図ることにより、土砂堆積を緩和させ、瀬・淵・河原等の生物生息環境の再生を図る。

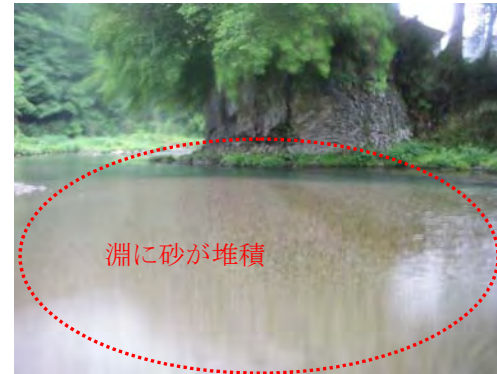
田歌大橋下流湾曲部  
(比較的細粒の土砂が堆積し、淵が埋没している。)

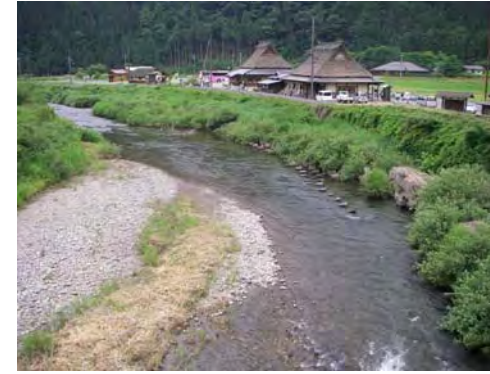
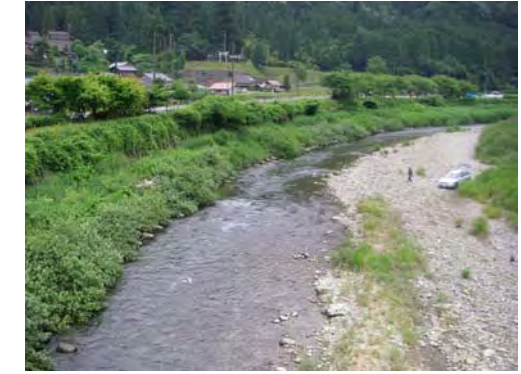
長除大橋上下流

かやぶきの里は、最大の観光名所となっているが、コンクリートの直立護岸となっており、そこに来た人々が川に近寄ることは困難

親水性の確保や周辺景観との調和のとれた護岸等の整備を行う。なお、整備にあたっては、魚類等の生息環境の保全・創出にも配慮する。

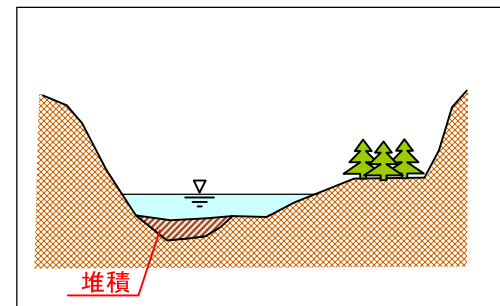
土砂が堆積し、樹木が生えています。
