## 第2章 河川及び流域を巡る課題

### 2.1 河川を巡る課題

#### 2.1.1 河川の上下流方向の分断化

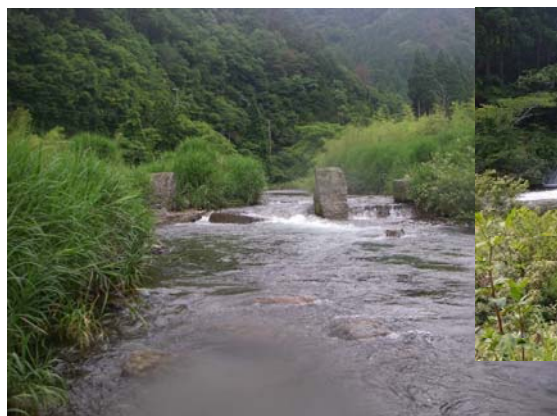
伊藤谷堰堤

この結果、3 基には魚道がなく、堰等の段差が魚類等の移動の妨げとなっており、他の 5 基には魚道があるものの、流況や構造的な問題から殆ど機能しておらず、各堰等の下流側では遡上魚が滞留している状況が確認されている。このため、魚類等の生息環境は堰等で区切られた閉鎖領域に分断され、自由な回遊や移動が妨げられた状況となっている。なお、破損している伊藤谷堰堤、松原堰堤は、若干の遡上は可能のようである。

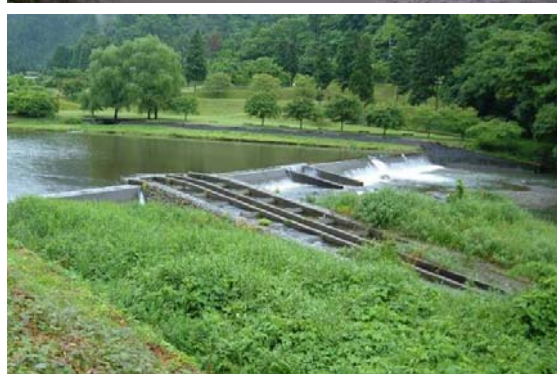
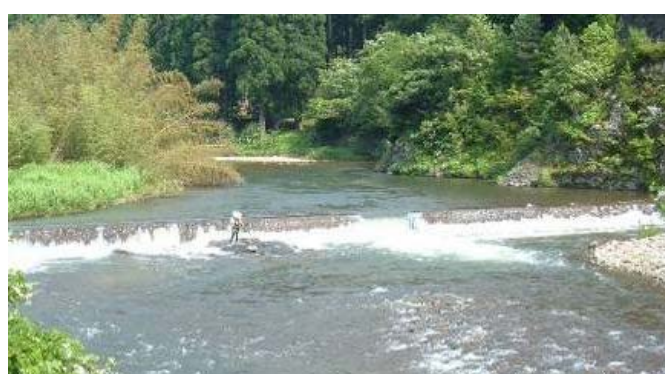
下中堰堤

これによると、各堰等の下流側でアユの滞留が確認され、特に、中堰堤、下中堰堤、北堰堤、大島堰堤が顕著である。また、区間別のアユの生息数が時系列的に大幅に変化していないことから、堰等を越えた移動があまり行われていない状況が伺える。

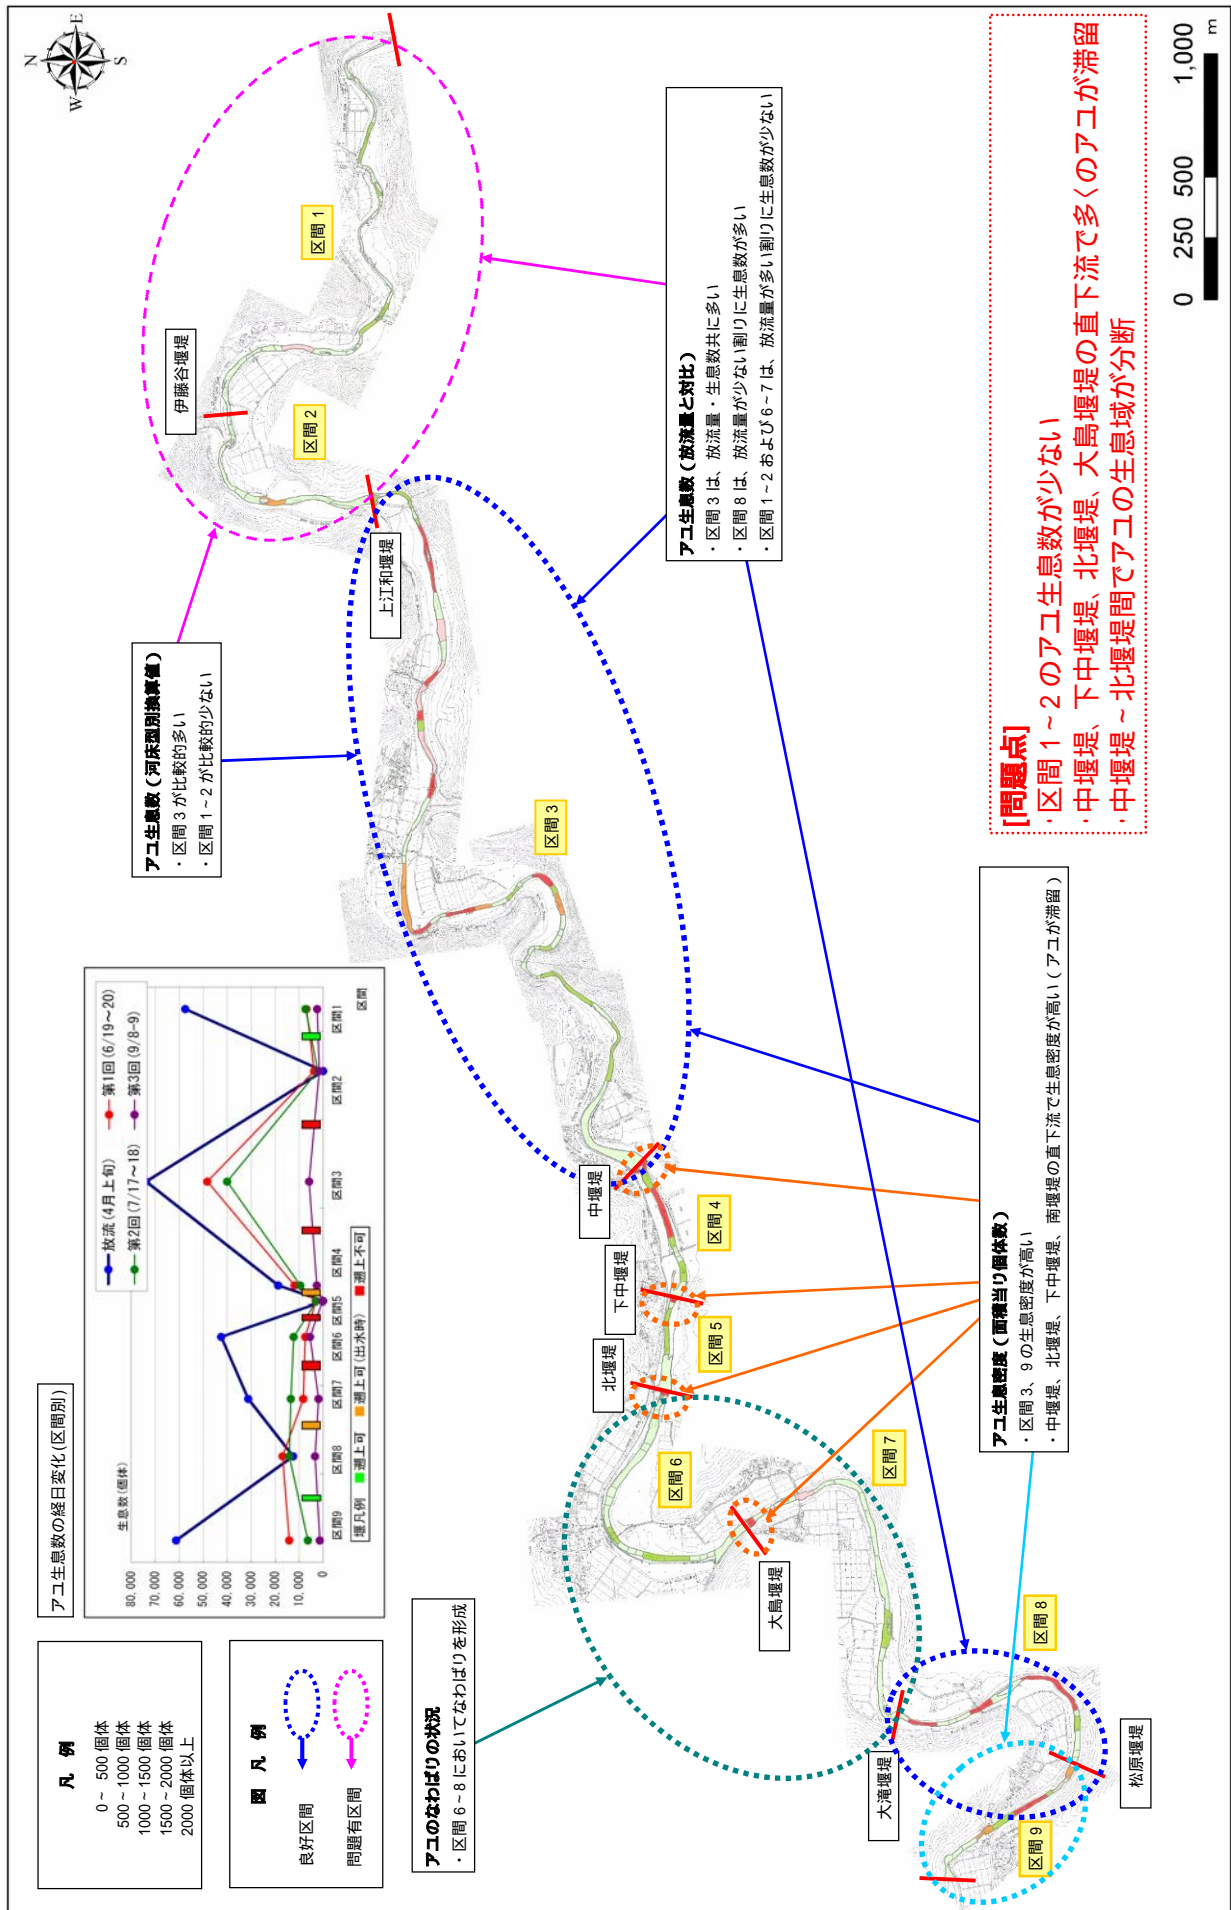
図 2.1.3 アユの分布状況

- 区間 1 ~ 2      : アユの生息数が少ない。
- 区間 3 ~ 4      : アユの放流数、生息数共に多い。
- 区間 5           : アユの放流がなく、殆ど生息していない。
- 区間 6 ~ 8      : アユの放流数、生息数はやや多い。
- 区間 9           : アユの放流数の割りに生息数が少ない。

全体をみると、区間 3 ~ 4 と区間 6 ~ 8 の生息数が多く、区間 5 により分断されていることが判る。

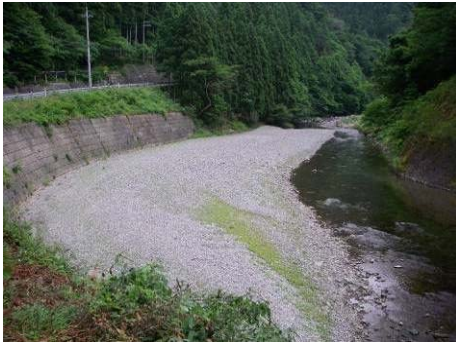
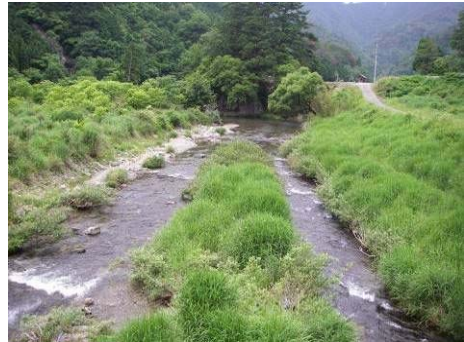
#### 砂州の発達状況

これらの結果より、対象区間の上流部を中心に流出土砂の堆積が進行し、川全体が浅くなるとともに水面も狭くなり、瀬・淵が減少し、また、かつての河原が丘状に発達して雑草や雑木が繁茂するなど、水辺生物の生息環境の減少状況が伺える。

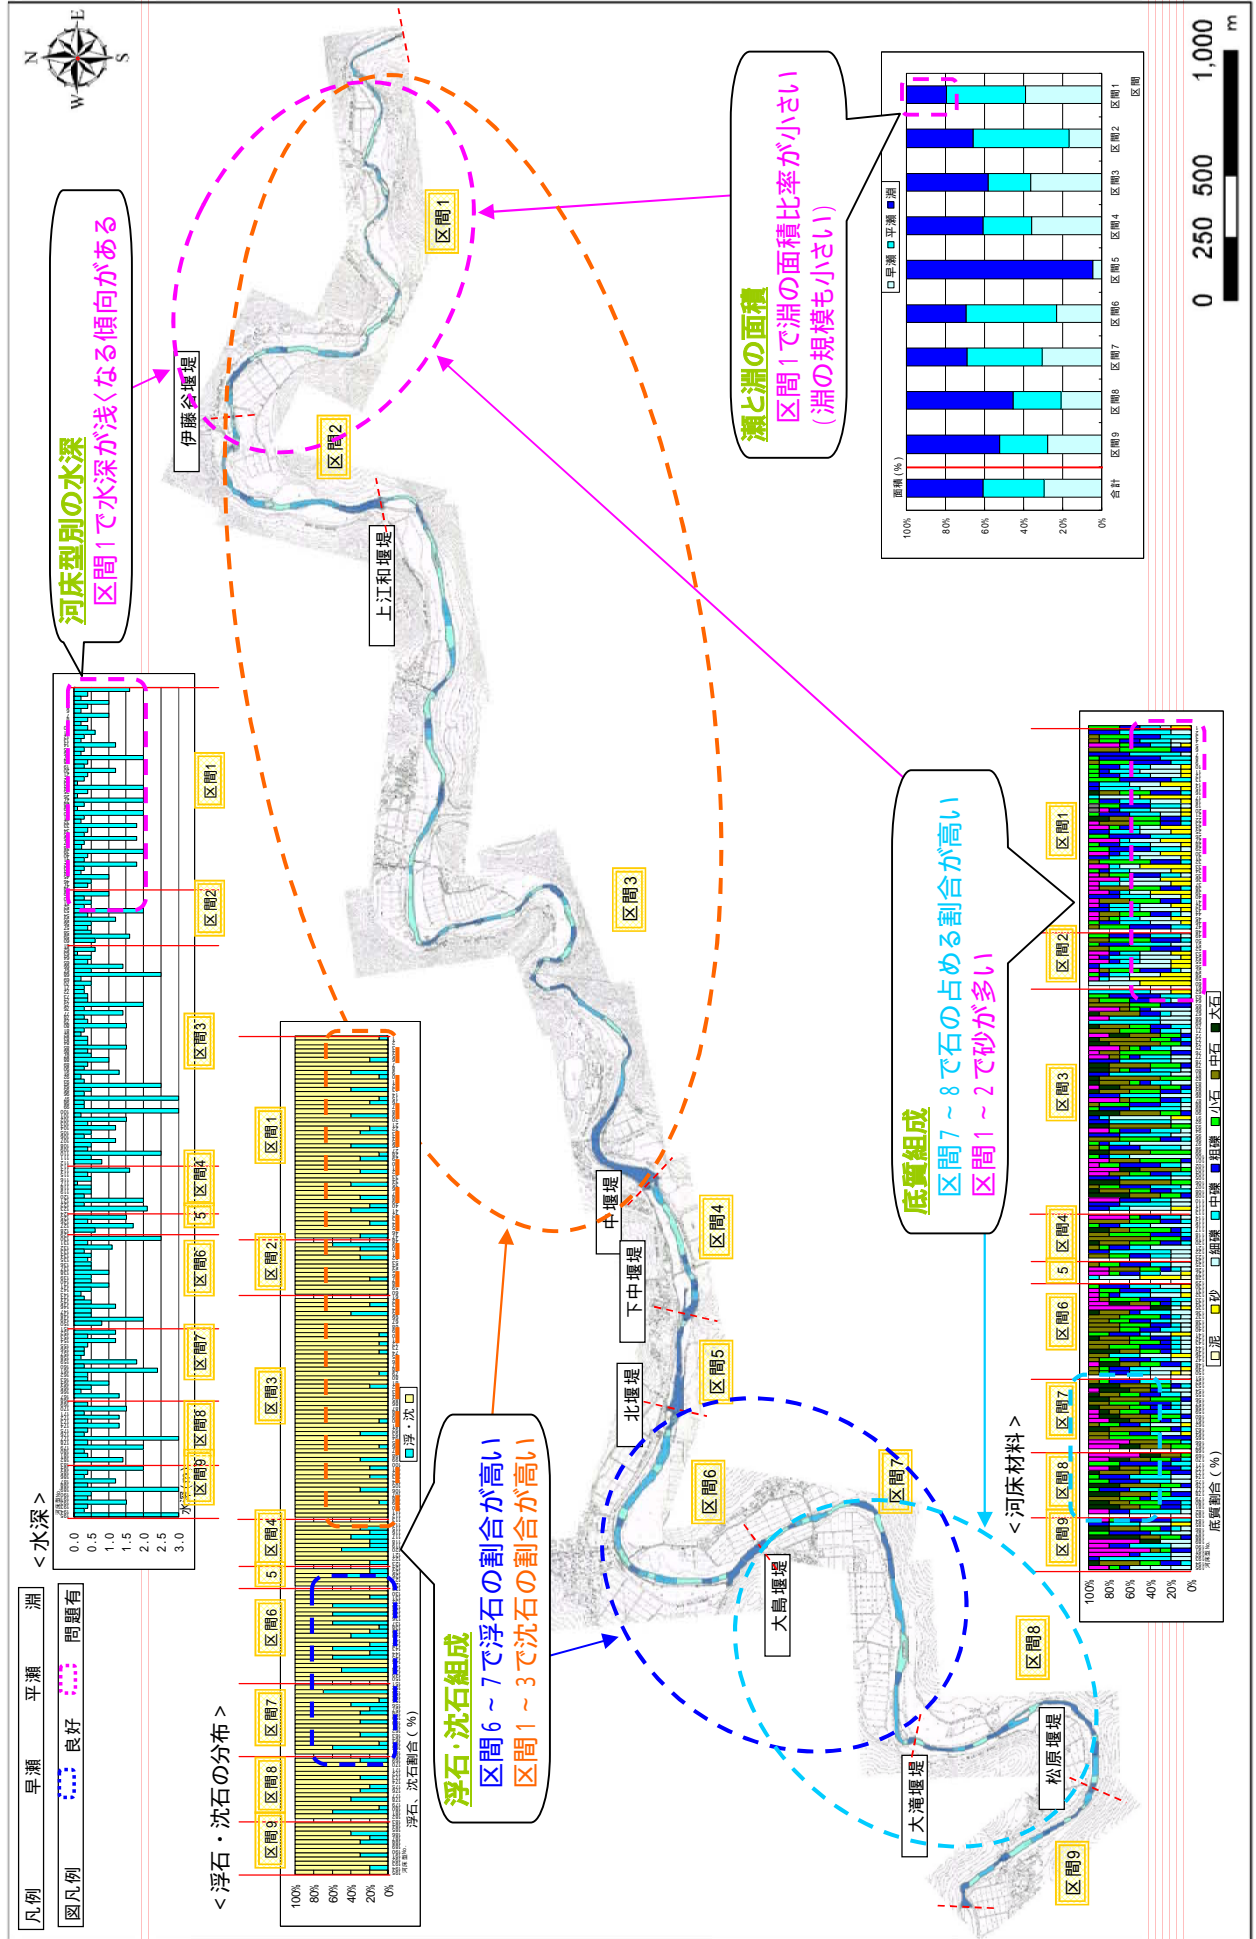
図 2.1.5 瀬・淵の分布状況

対象区間の瀬・淵の分布や河床材料の状況について現地調査を実施した(図 2.1.5)。特に、上流域(区間 1~2)において、淵が少ない、平均水深が浅い、浮石が少ないなどの傾向がみられ、河床構成材料も砂及び細礫が多く占める状況にある。また、地元の聞き取りにより、特に土砂堆積の著しいと思われる 6 箇所において、堆積土砂の詳細調査を実施した(図 2.1.6 参照)。さらに、航空写真により、過去~現在の河道状況の変化を比較した(代表的な箇所を図 2.1.4 に示す)。

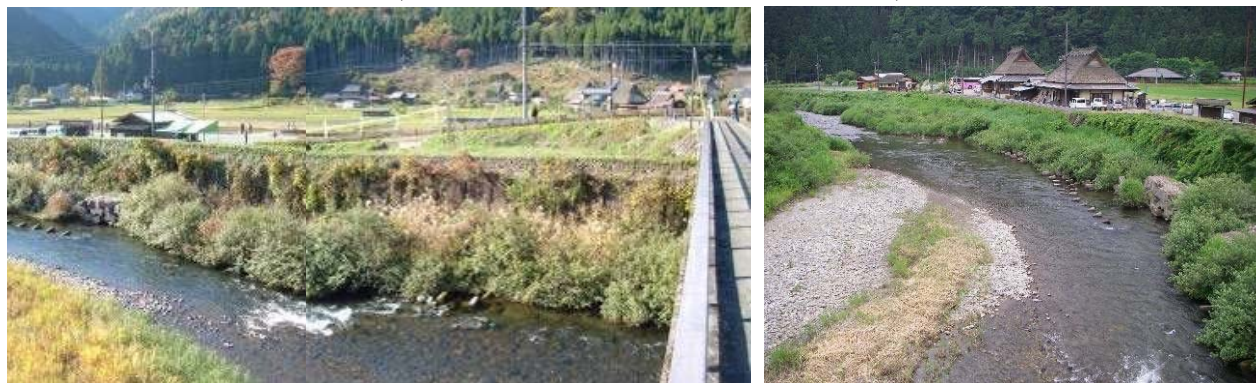
- ・ 右岸側は直立護岸が続き、水際植物も繁茂していることから、水辺に近寄りにくい

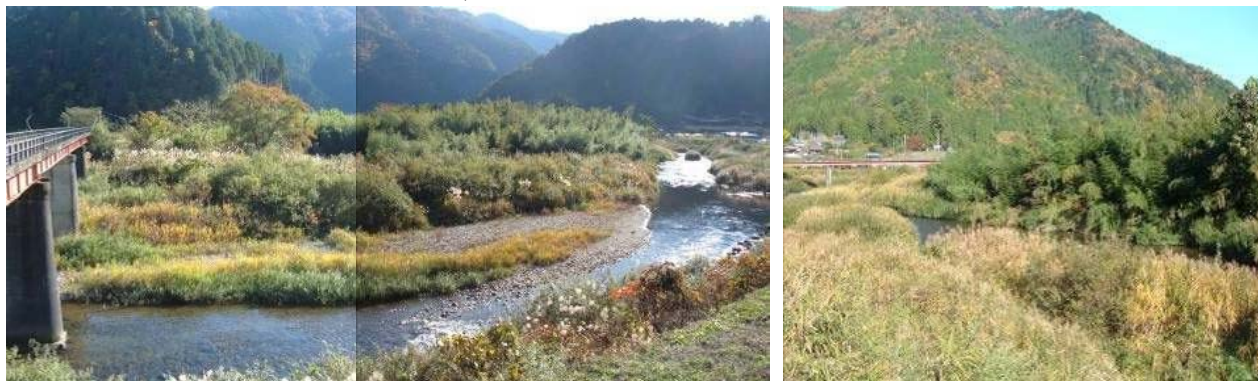
- ・ 左岸側は草木が繁茂しており、水辺に近寄りにくい

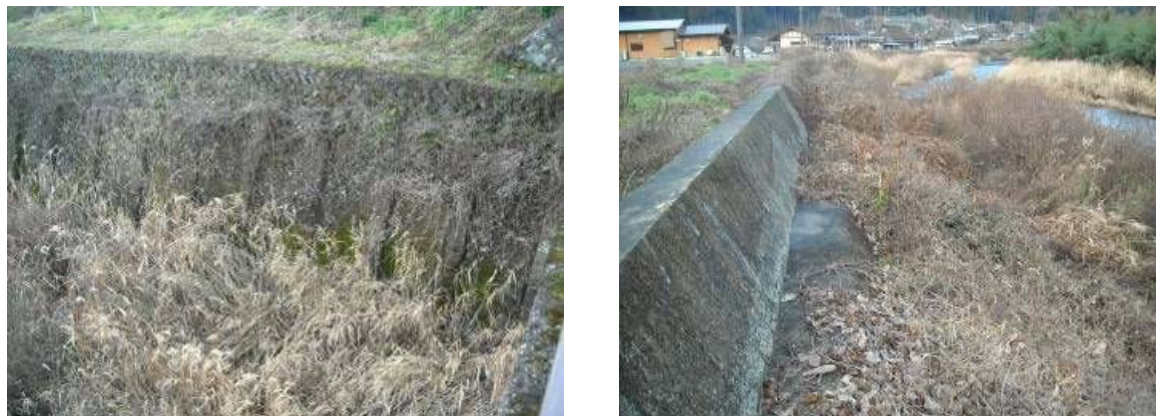
- ・ 右岸側はコンクリート護岸が大部分を占める

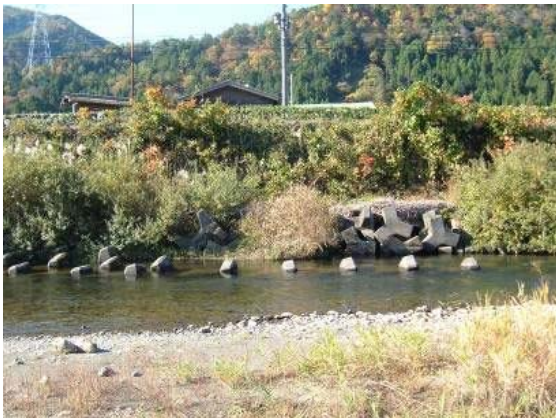
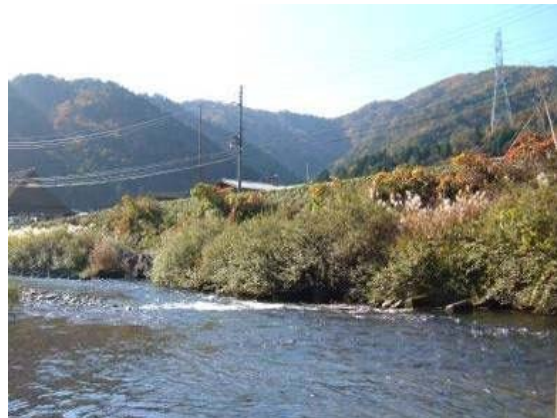
- ・ 右岸側の水際は根固ブロックが積みれ、その間から柳や雑草が繁茂している

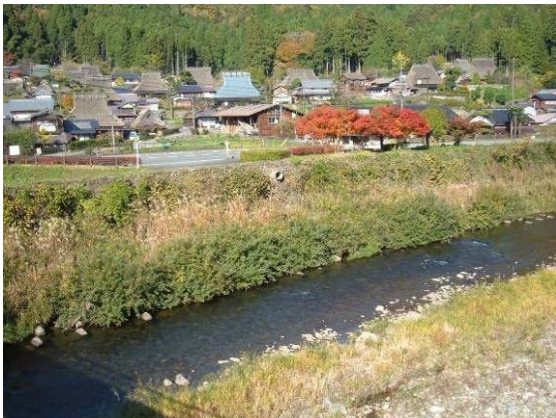
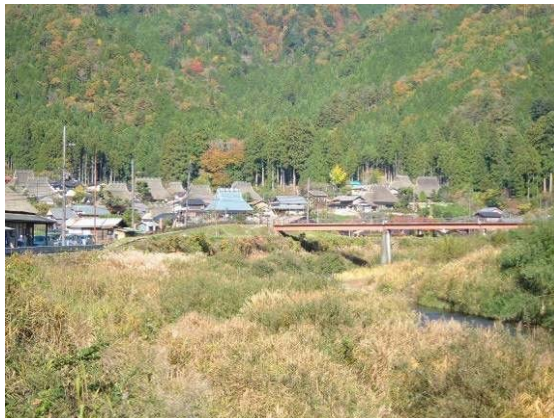
- ・ 美山川とかやぶきの里北集落を同時に望む（視点場が非常に少ない）
