施設名	東掛小林線
提案区分	安心・安全整備
提案箇所	亀岡市曾我部町春日部
提案内容	除草
現在の状況	提案箇所は、3m程度の法面が存在し、雑草が繁茂している。

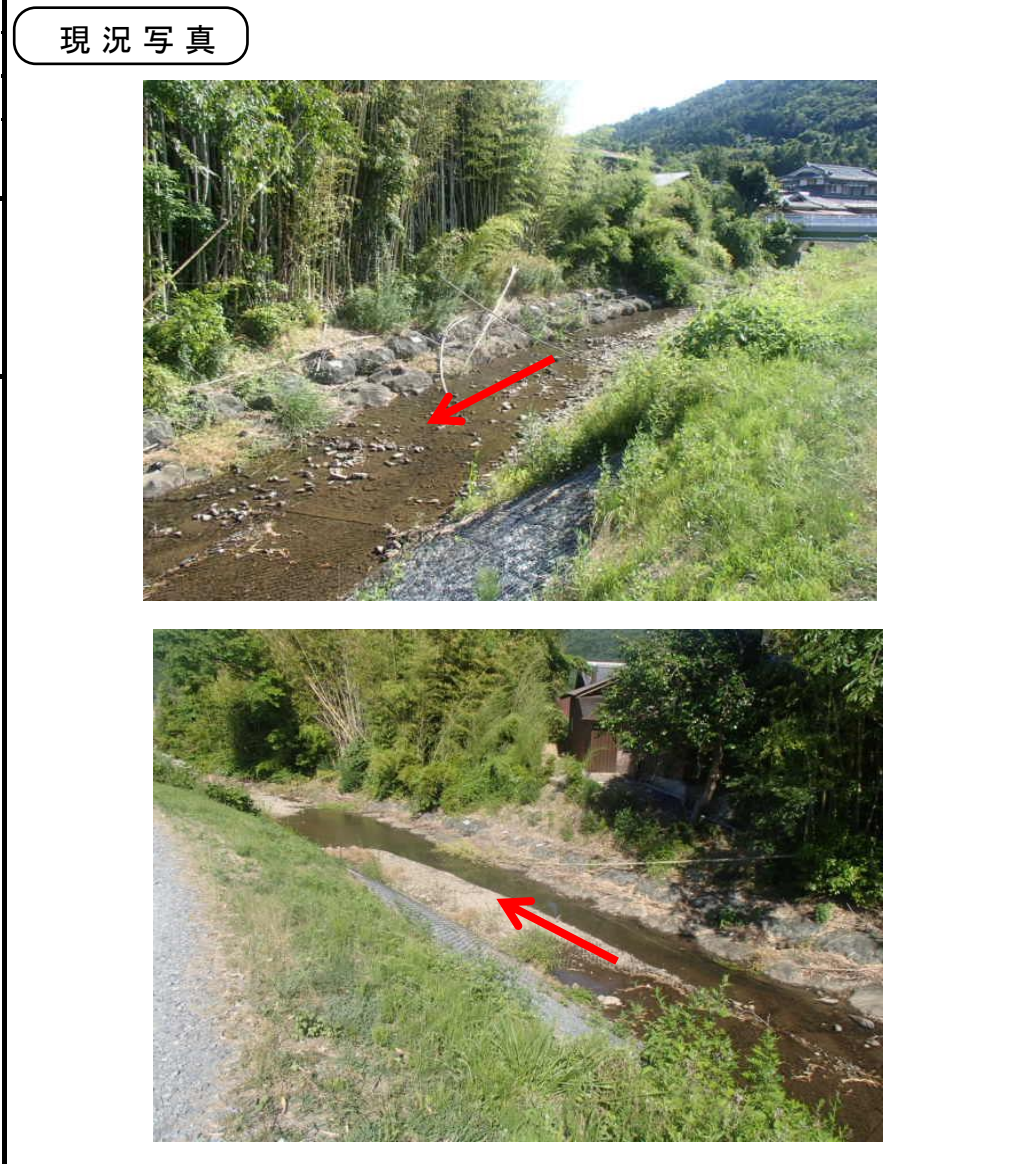
施設名	曾我谷川
提案区分	安心・安全整備
提案箇所	亀岡市曾我部町中 中北橋～一本橋
提案内容	護岸修繕(約50m)
現在の状況	袋詰玉石工が水際から2段設置されている。

審査結果	実施しない (過年度実施の玉石袋詰工で背後地への浸食が妨げられているため。)
------	---

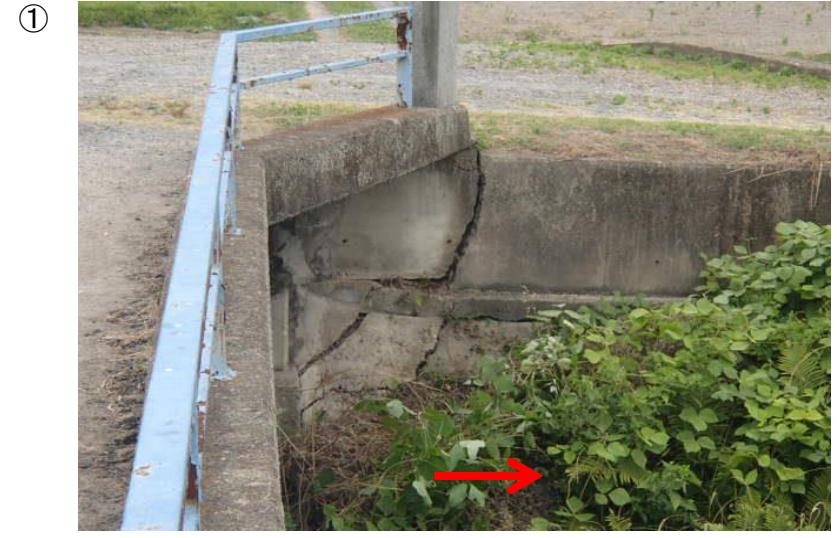
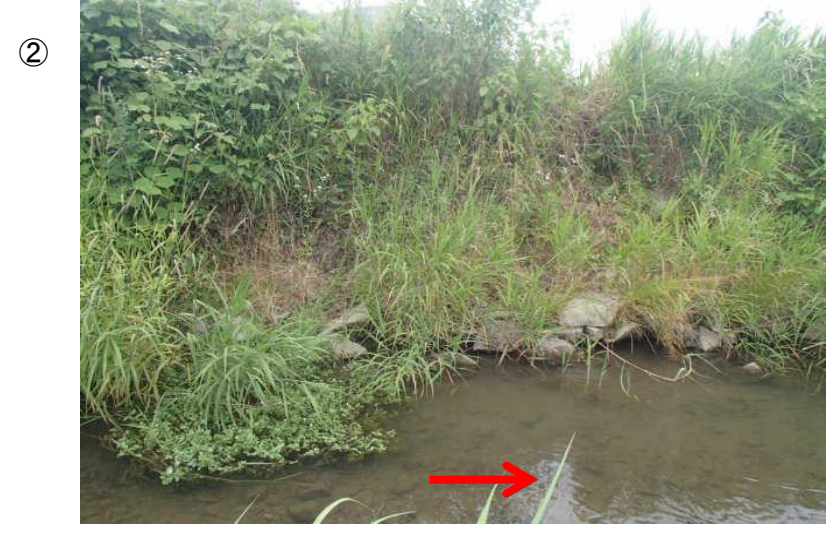
現況写真

施設名	曾我谷川
提案区分	安心・安全整備
提案箇所	亀岡市曾我部町中 一本橋下流
提案内容	護岸整備
現在の状況	①橋梁の下流左岸側の取合擁壁にクラック有、②水際部にのみ石積が設置されている

実施

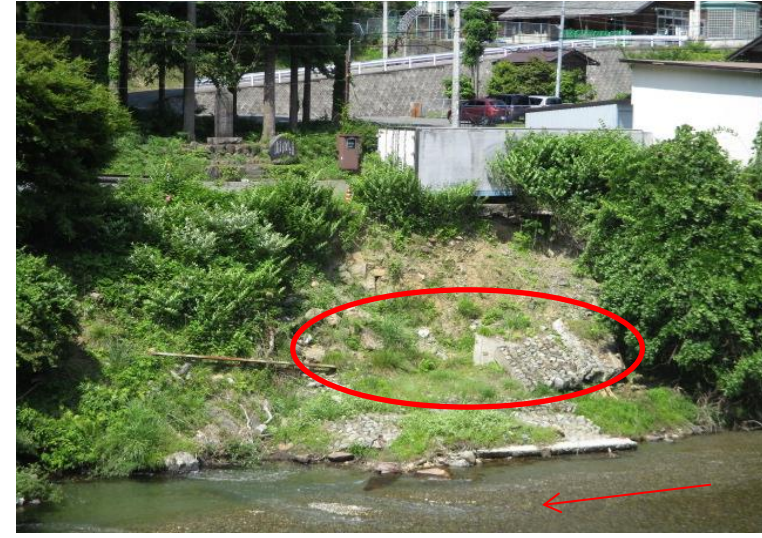
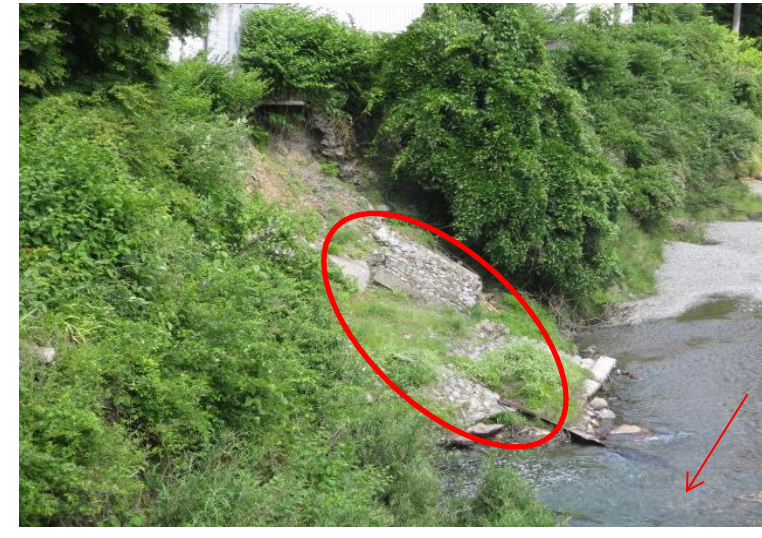
現況写真

施設名	由良川
提案区分	安心・安全整備
提案箇所	南丹市美山町 蔵王橋上流の左岸護岸
提案内容	護岸復旧
現在の状況	護岸が崩落しており、コンテナが乗っている土台の下が一部空洞の状態である。(延長約20m)

実施

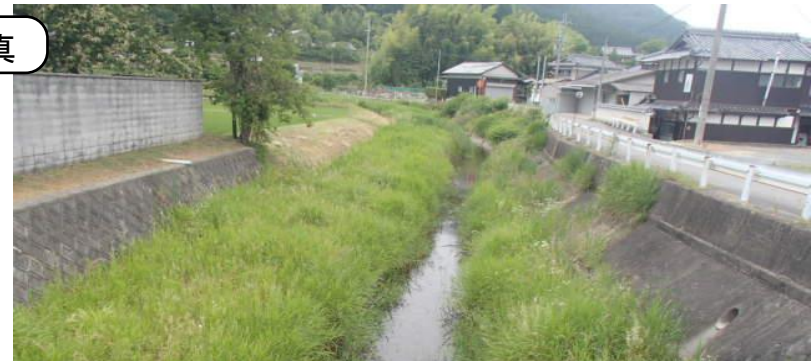
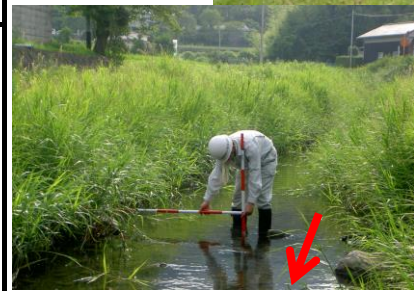
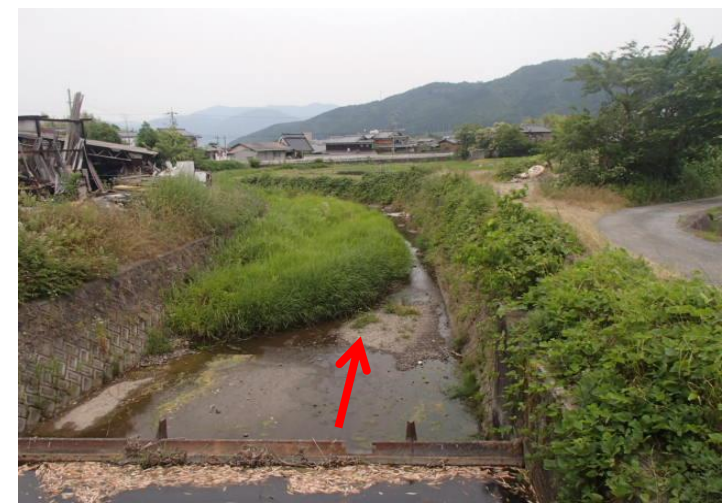
現況写真

現在の状況	水裏部等部分的に土砂が堆積している。
-------	--------------------

実施しない  
 (堆積土砂は流水を著しく妨げるものでないため。引き続き、経過観察する。)

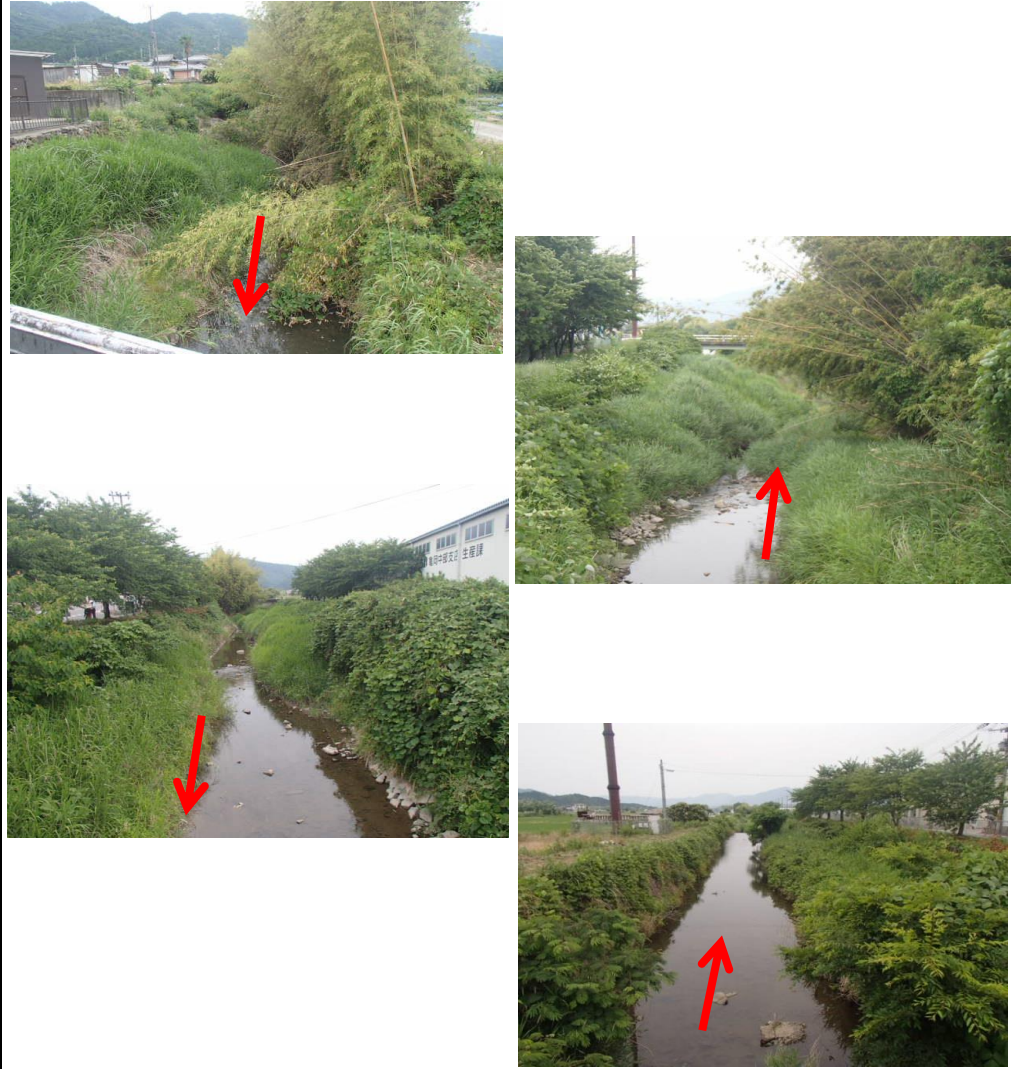
現況写真

施設名	曾我谷川
提案区分	安心・安全整備
提案箇所	亀岡市曾我部町寺 葉婦川合流地点～万多羅付近
提案内容	土砂浚渫及び法面改修
現在の状況	水裏部に土砂が堆積している。堤防に竹が生えている箇所がある。

一部実施  
 (堆積土砂が著しい箇所の浚渫と流水を阻害する倒竹等の伐採、処分のみ実施。引き続き、経過観察する。)

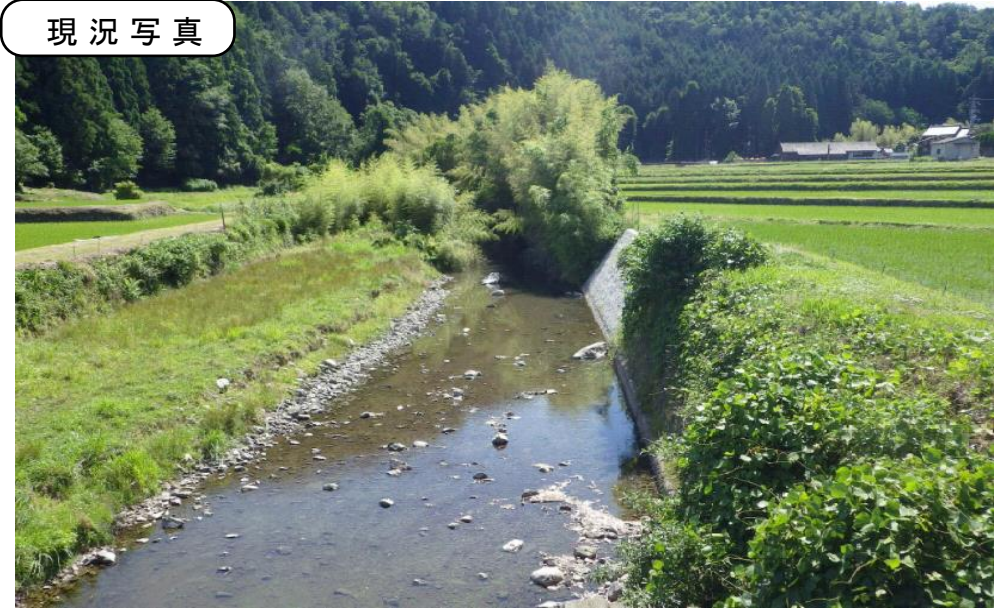
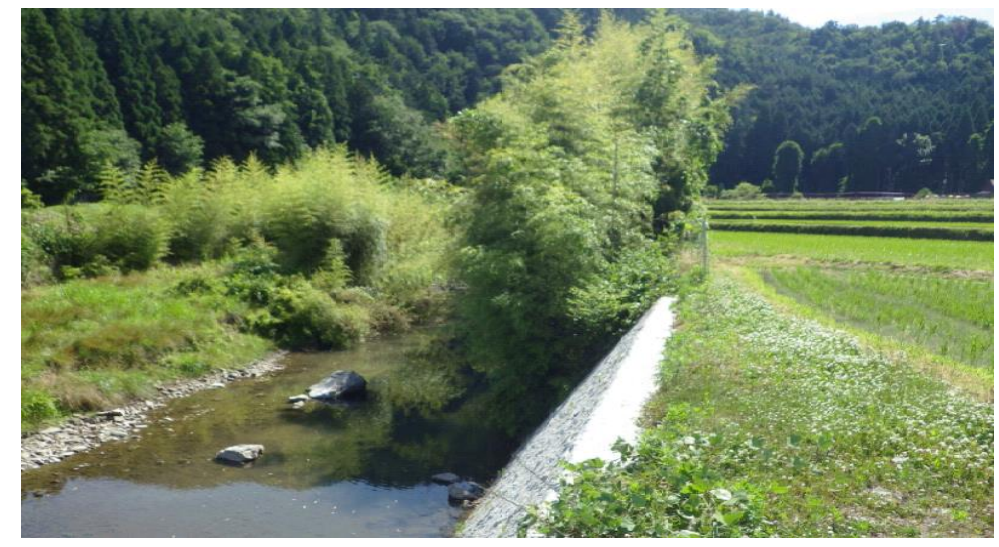
現況写真

施設名	犬飼川
提案区分	安心・安全整備
提案箇所	亀岡市曾我部町犬飼 樋ノ口河内橋上流右岸約150m 平均幅約5m
提案内容	竹林伐採
現在の状況	左岸部に竹が異常繁茂している。

一部実施 (河道断面内倒伏部のみ実施)

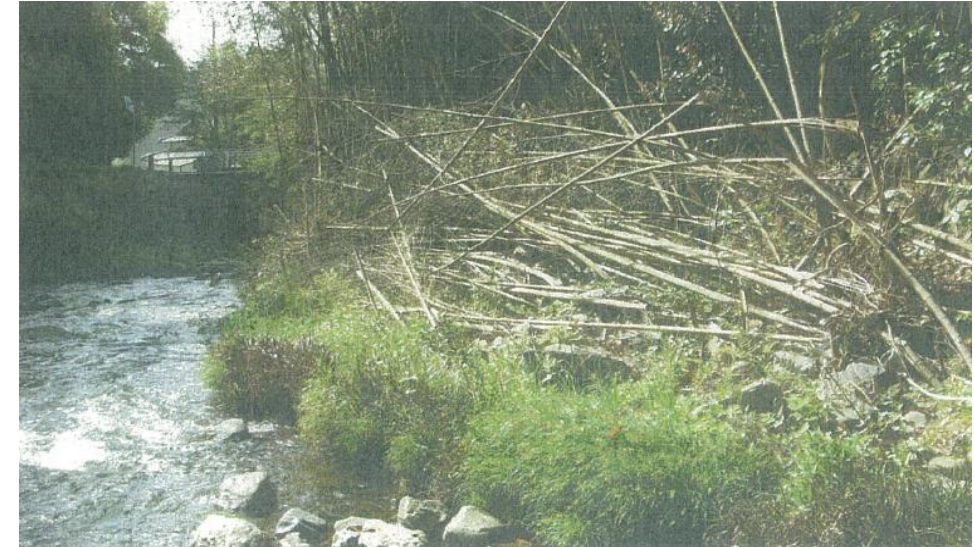
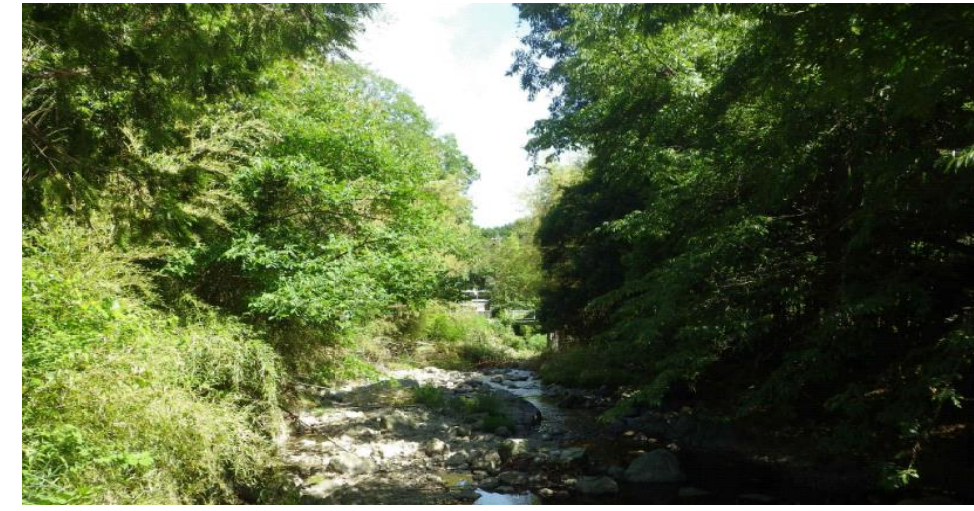
現況写真

施設名	犬飼川
提案区分	安心・安全整備
提案箇所	亀岡市曾我部町犬飼 山田目倉谷橋上下流約150m
提案内容	竹林伐採
現在の状況	竹林の倒木が、河道内に散乱している。

実施

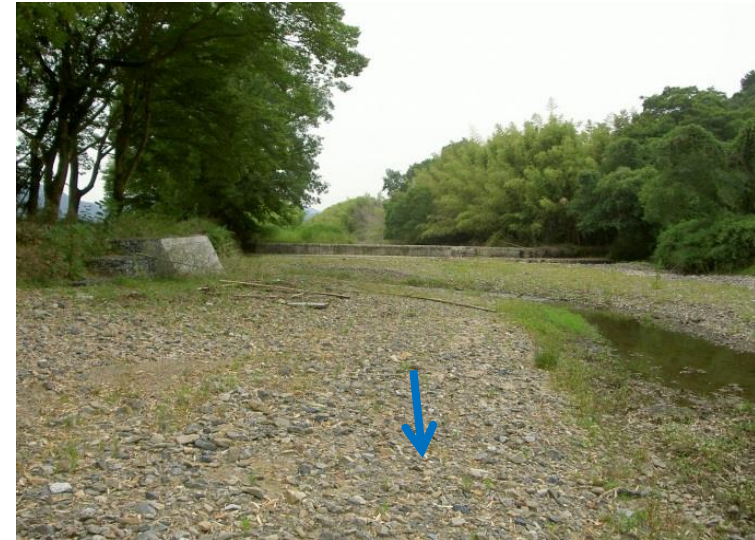
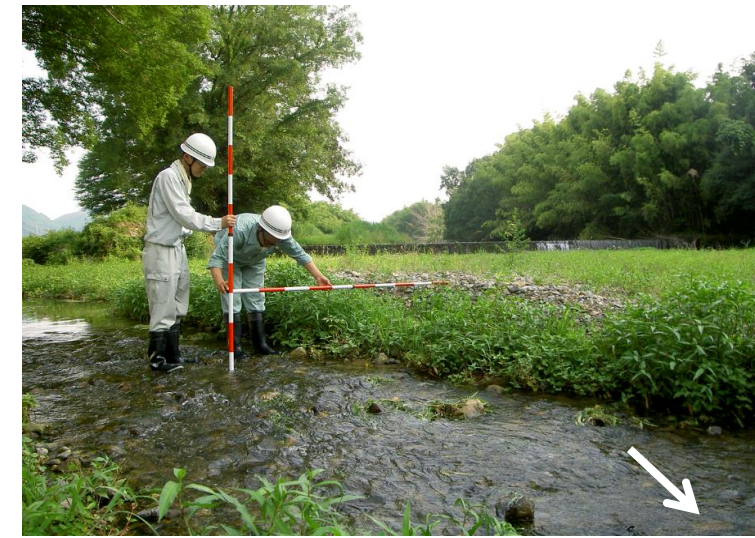
現況写真

施設名	犬飼川
提案区分	安心・安全整備
提案箇所	亀岡市曾我部町西条 下久保近堰堤下から河床約200m
提案内容	土砂浚渫
現在の状況	河川内に土砂が堆積している。

一部実施 (堆積土砂が著しい箇所のみ実施)

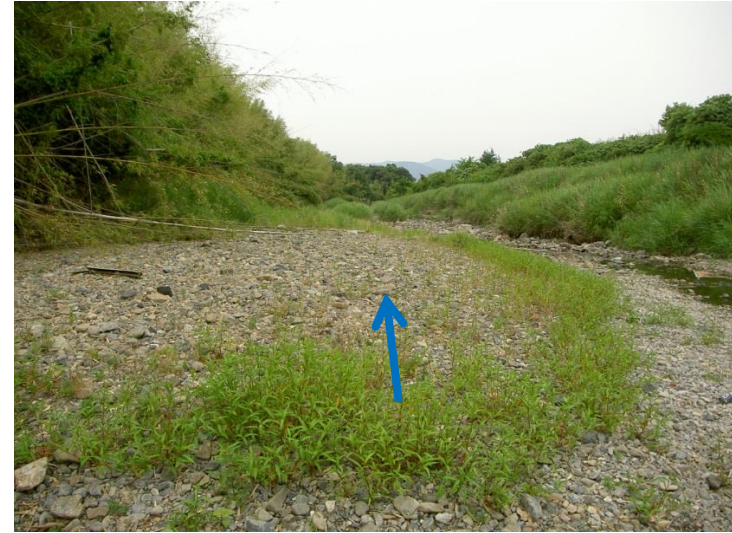
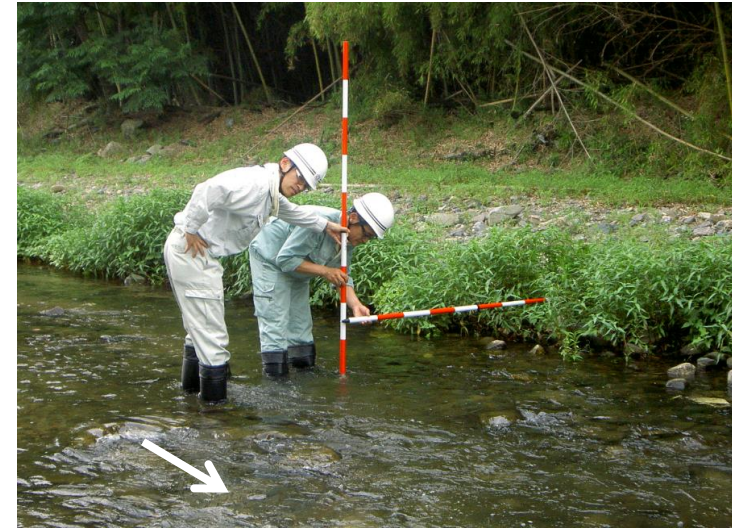
現況写真

施設名	犬飼川
提案区分	安心・安全整備
提案箇所	亀岡市曾我部町犬飼 下和田～西条大畑付近堰堤間の約200m
提案内容	土砂浚渫
現在の状況	河川内に土砂が堆積している。

一部実施 (堆積土砂が著しい箇所のみ実施)
