施設名	国道162号
提案区分	安心・安全整備
提案箇所	南丹市美山町鶴ヶ岡 今安
提案内容	側溝蓋設置
現在の状況	見通しの悪いカーブ 路肩狭い

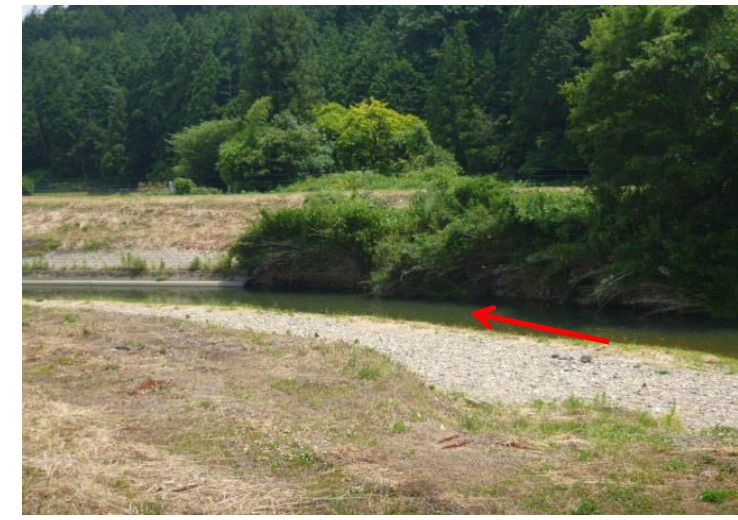
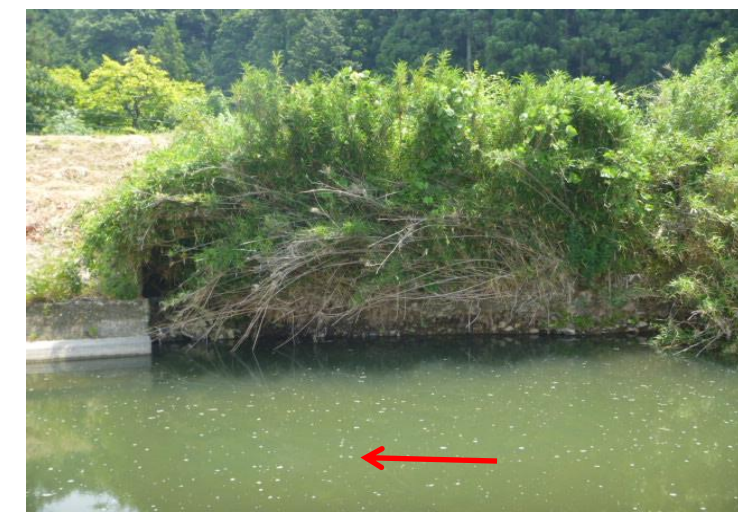
現況写真

現在の状況
 湾曲箇所の水衝部であり、土羽護岸箇所の下部が浸食されている。背後地は農地である。

実施

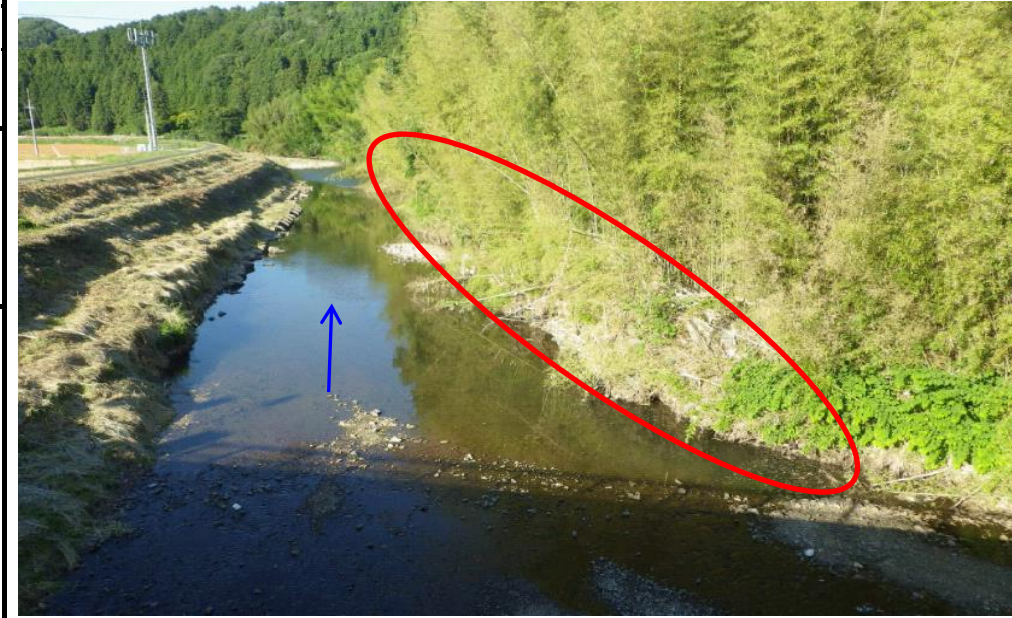
現況写真

施設名	本梅川
提案区分	安心・安全整備
提案箇所	南丹市園部町大西 中台
提案内容	竹林伐採
現在の状況	右岸沿川部に竹林が位置し、一部竹が流水内に倒伏している。

実施
(河道断面内倒伏部のみ実施)

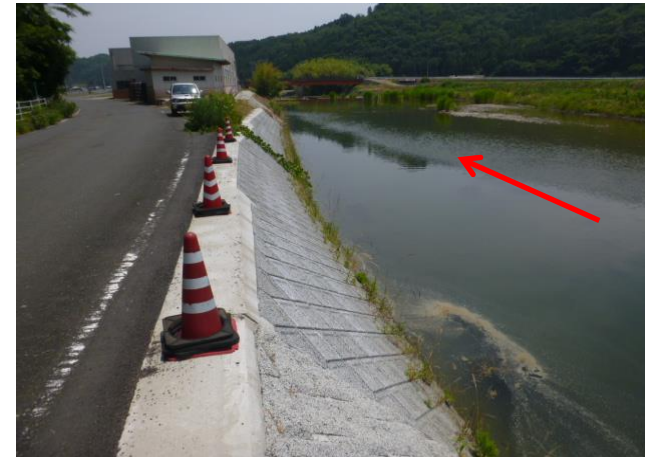
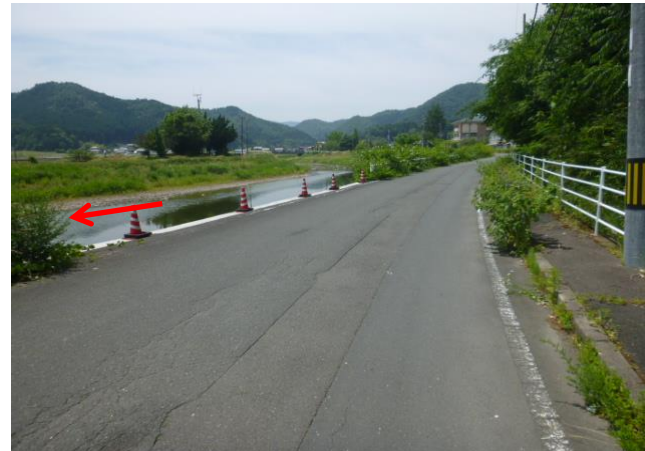
現況写真

施設名	本梅川
提案区分	安心・安全整備
提案箇所	南丹市園部町大西 宮ノ前地先本梅川左岸パラペットの設置50m
提案内容	護岸嵩上げ
現在の状況	H25災害で護岸復旧済であり、必要な護岸高を有している。当該箇所の下流部に取水口がある。

実施しない
 (下流部の取水口も含めた抜本的な護岸調査・検討を要し、年度内に工事が完成しないため。)

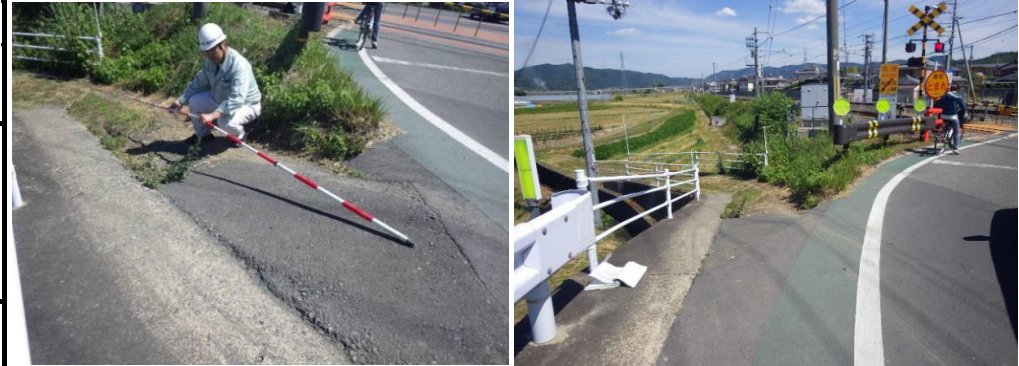
現況写真

施設名	王子並河線
提案区分	安心・安全整備
提案箇所	亀岡市大井町並河 並河踏切付近
提案内容	舗装修繕
現在の状況	府道と取り合う農地の進入路の勾配が急で、府道への合流が危険な状況である。

実施しない
 (農地への進入路は京都府の管理施設ではないため。)

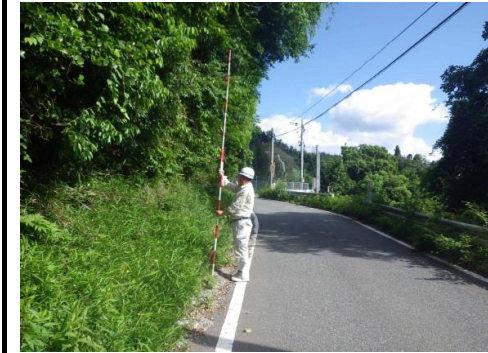
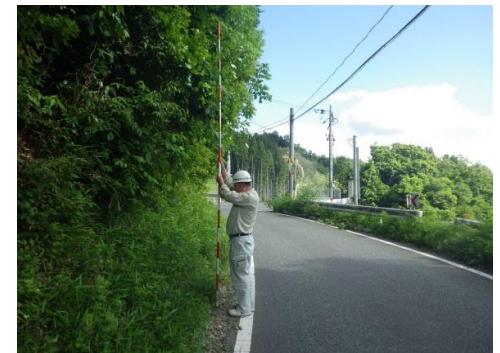
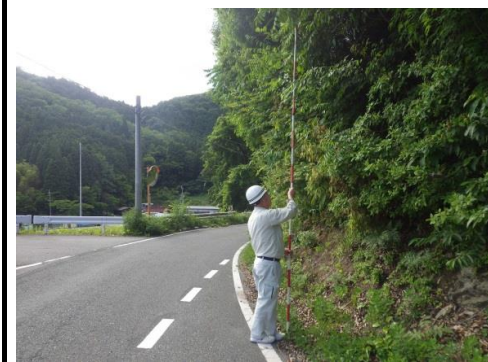
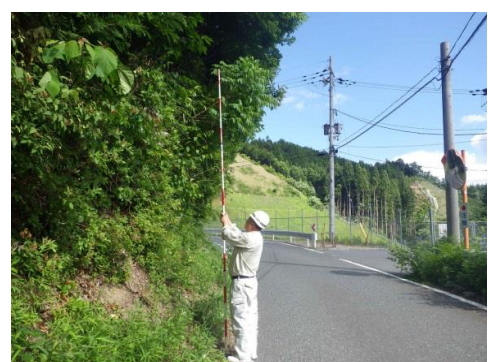
現況写真

現在の状況 1車線道路であるが、車道への枝の張りだしは少ない。

実施しない
 (通行上、支障のある部分を実施済み。本来、雑木所有者が管理すべきものであるため。)

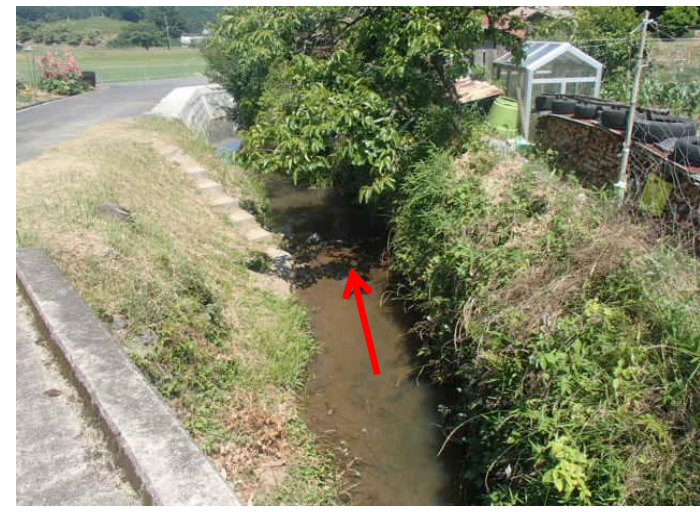
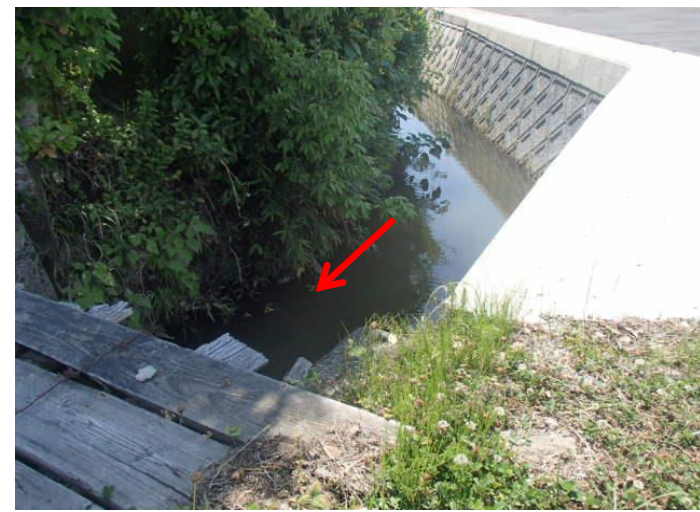
現況写真

現在の状況	河川屈曲部に位置する護岸が、空石積である。
-------	-----------------------

実施しない
 (用地関係者に数名の地区外相続人が確認されたことで、本年度内に用地取得が整わないため。)

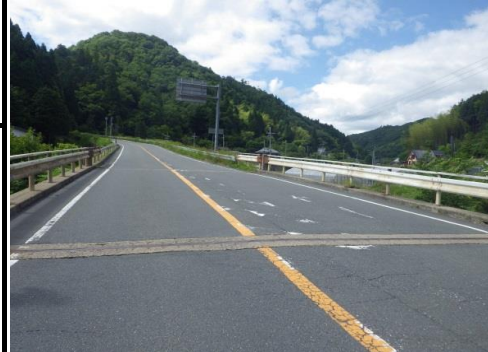
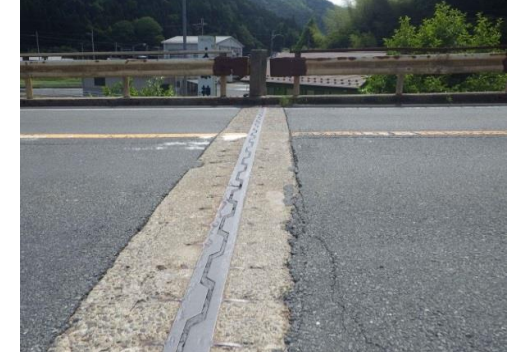
現況写真

施設名	国道173号
提案区分	安心・安全整備
提案箇所	京丹波町三宮 花ノ木川横断の橋との道路の継目
提案内容	道路補修
現在の状況	橋梁の取合い舗装に約2cmの段差があり、大型車が通行すると大きな音が発生している。

実施

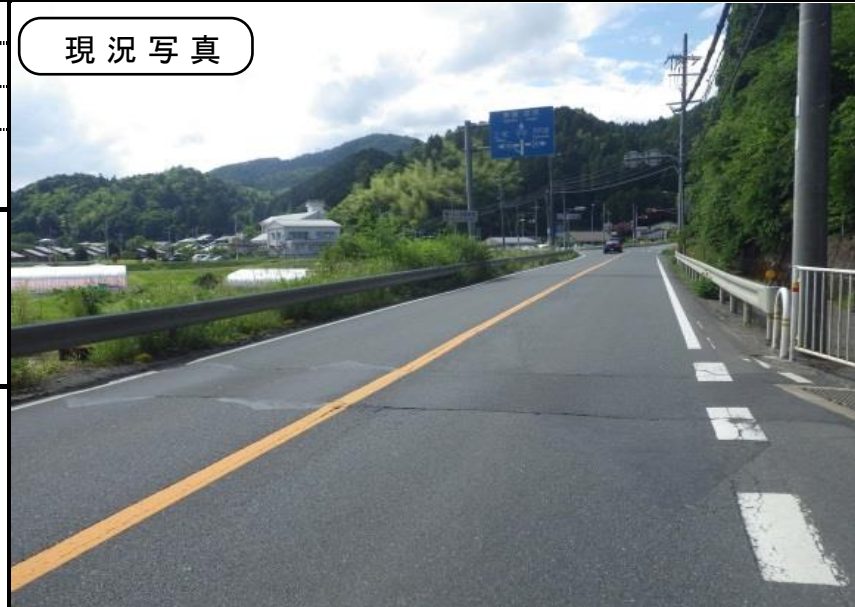
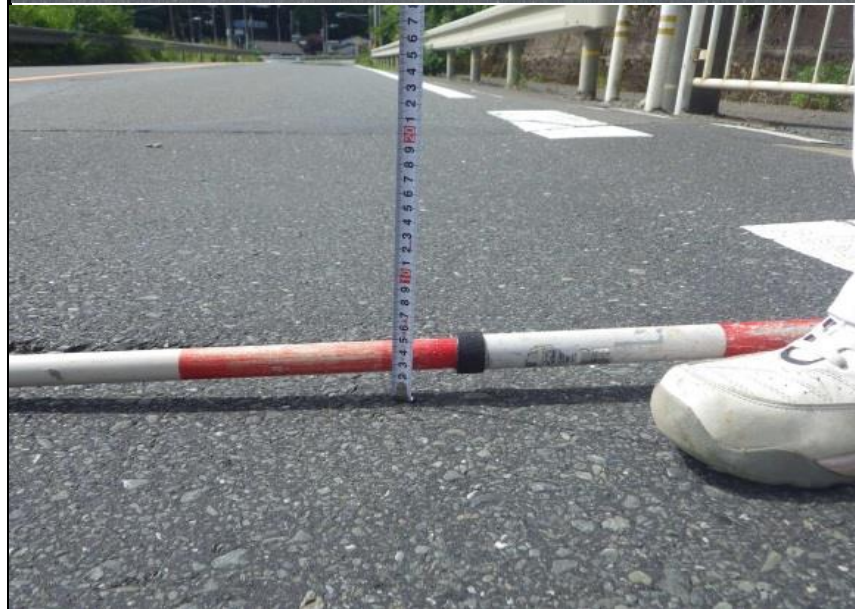
現況写真

現在の状況 横断暗渠を設置した後の舗装が沈下し、現道舗装との段差が約2cm発生しており、大型車通行時には大きな音が発生している。

実施

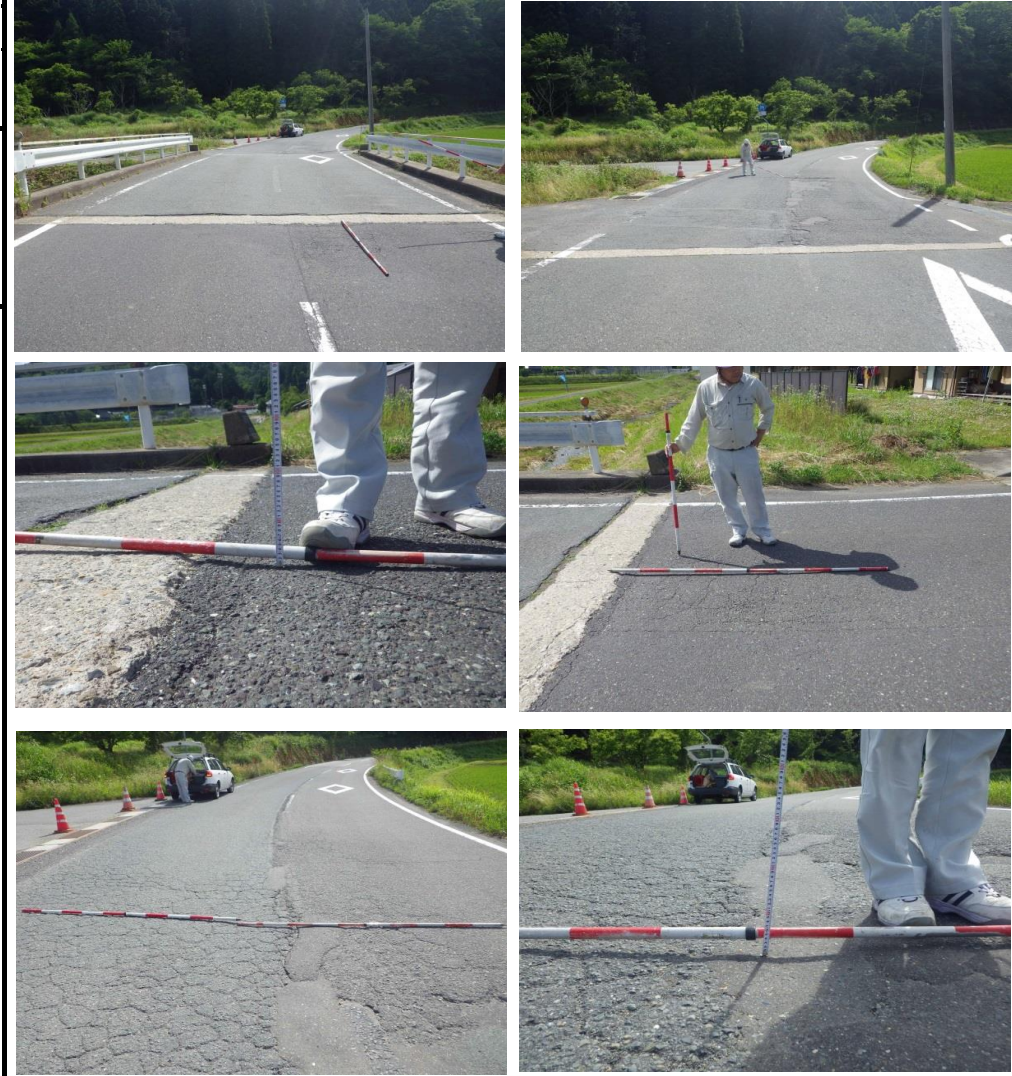
現況写真

施設名	京丹波三和線
提案区分	安心・安全整備
提案箇所	京丹波町三ノ宮 高屋川を横断している橋と道路の継目
提案内容	道路補修
現在の状況	轍掘れ(約4cm)が発生し、橋梁取り合い部では約3cmの段差が発生している。

実施
