| 施設名 | 亀岡園部線 |
| 提案区分 | 安心・安全整備 |
| 提案内容 | 舗装修繕 |

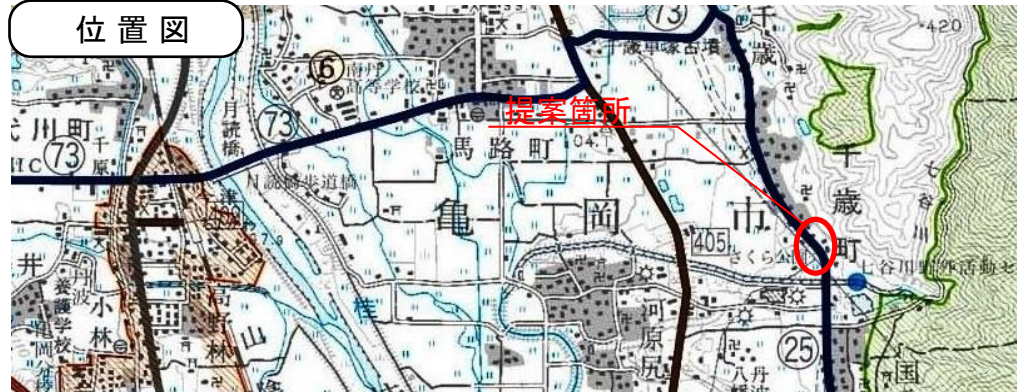
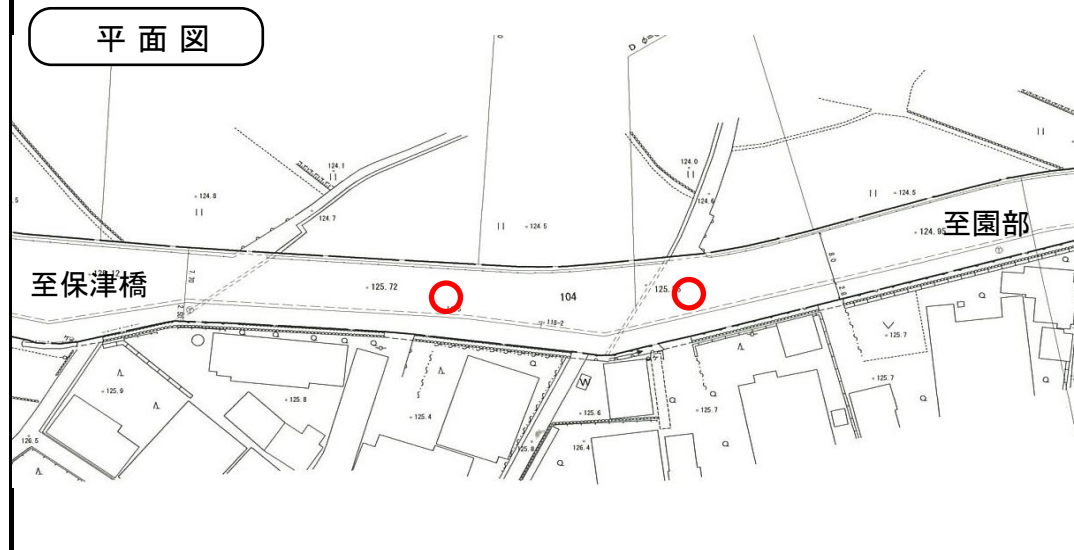
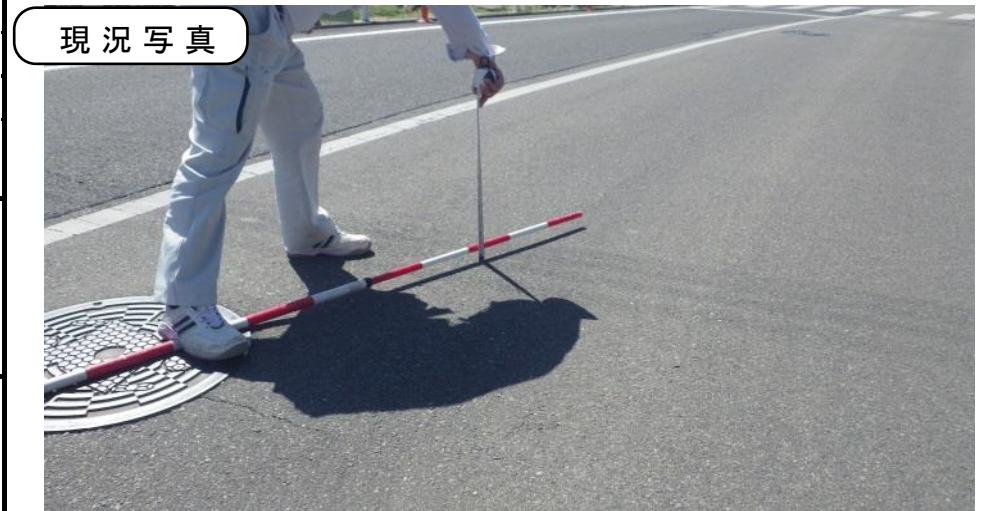
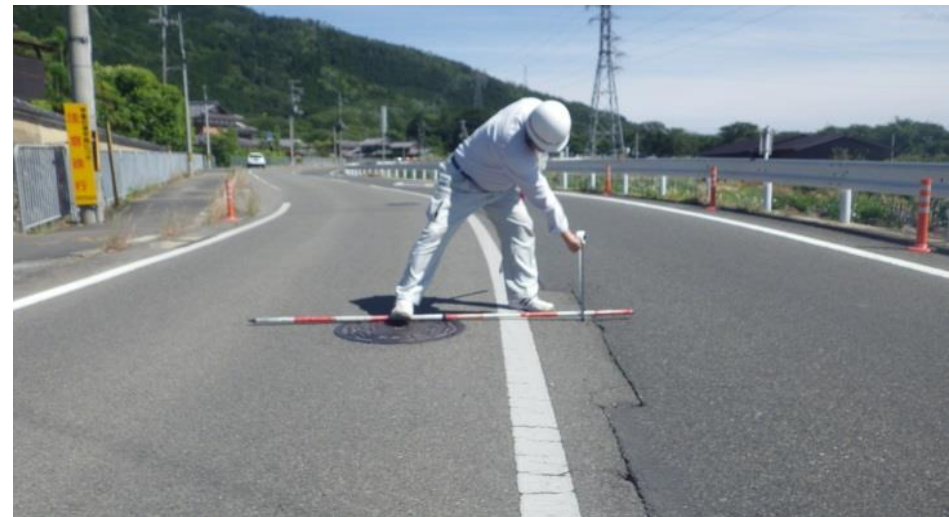
現在の状況  
 占用工作物である亀岡市の下水道マンホールが、最大3cm舗装面から突出しており、段差が生じ、車両通行時に音、振動が著しい。

| 審査結果 | 実施しない<br>(下水(マンホール)の占有者(亀岡市)で実施) |

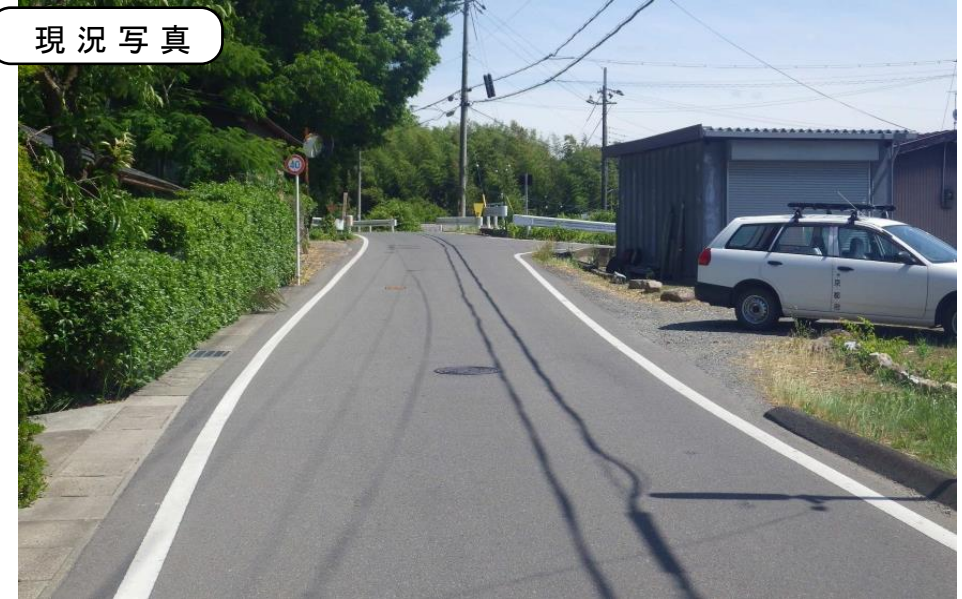
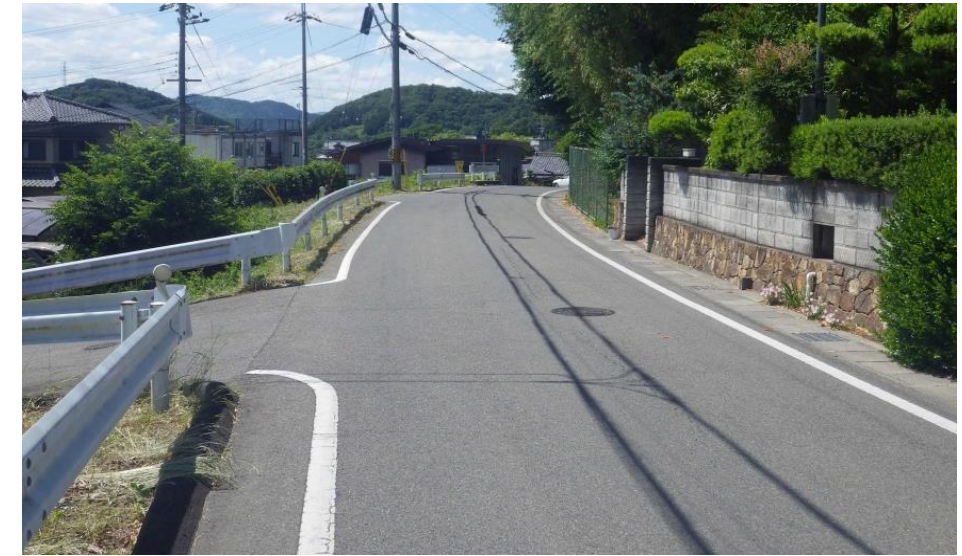
現況写真

| 現在の状況 | 提案箇所は、幅員が狭く見通しが悪い。現地にカーブミラー、速度抑制を促す施設はない。 |

審査結果

実施

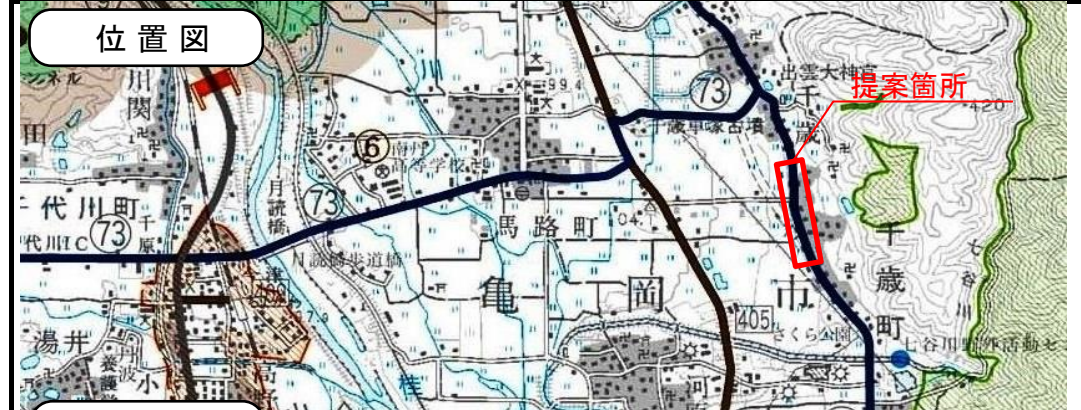
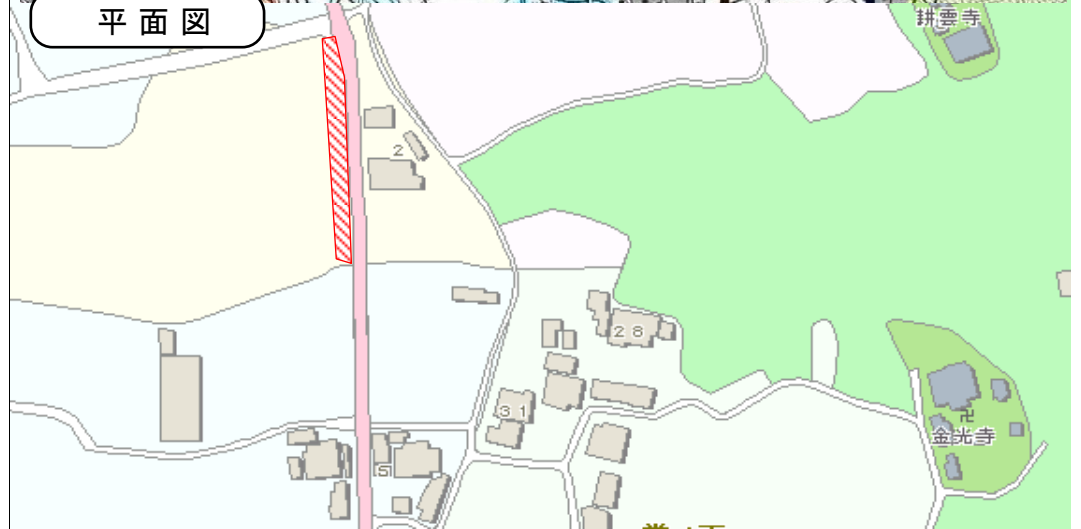
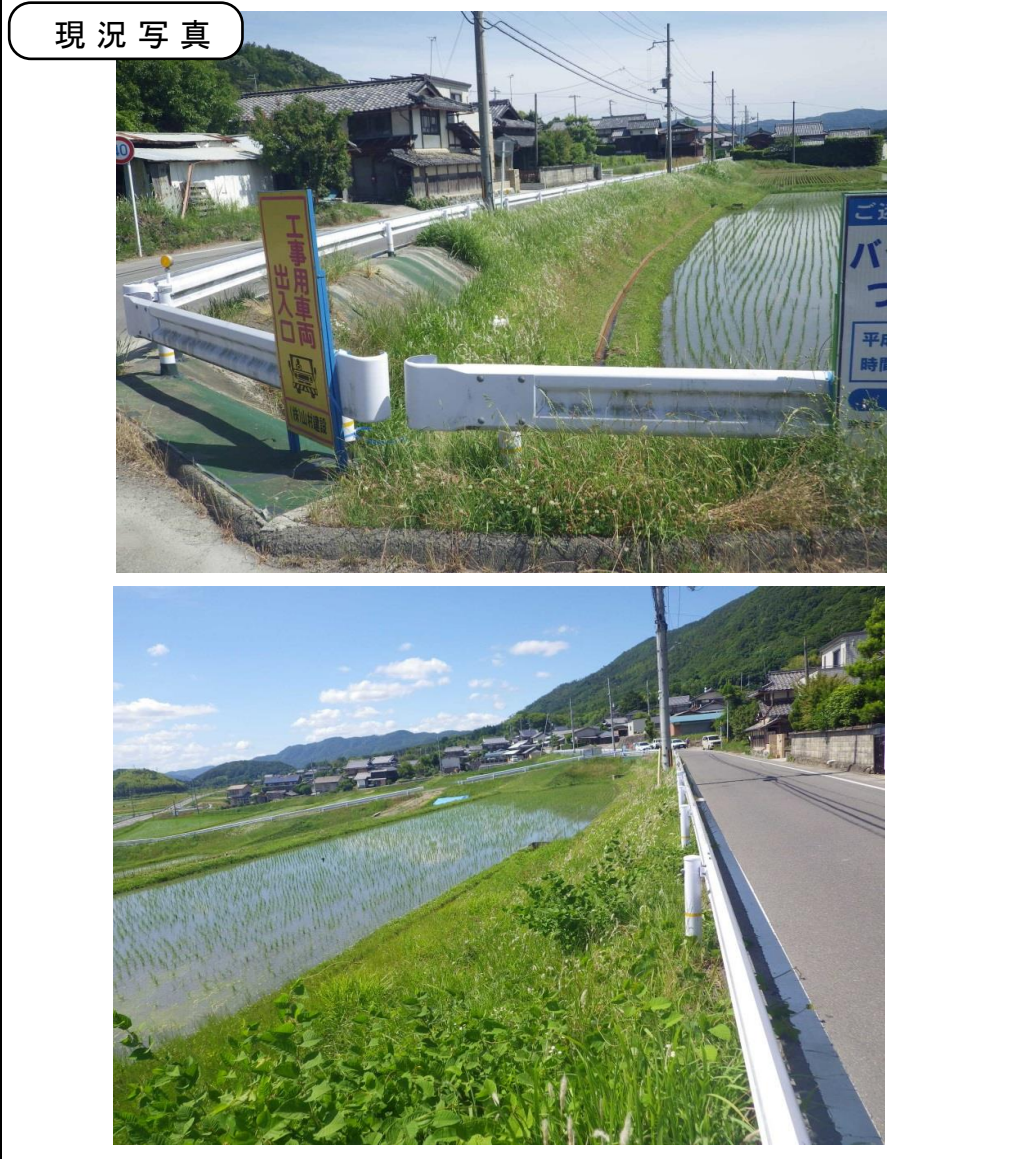
現在の状況  
提案箇所は、5m程度の道路法面で雑草が繁茂している。視距が確保できない道路との交差点部のみ防草シートが設置されている。その他の区間は設置されていない。

審査結果  
実施しない (防草シートは視距確保のため、交差点部を中心に設置しているため。)

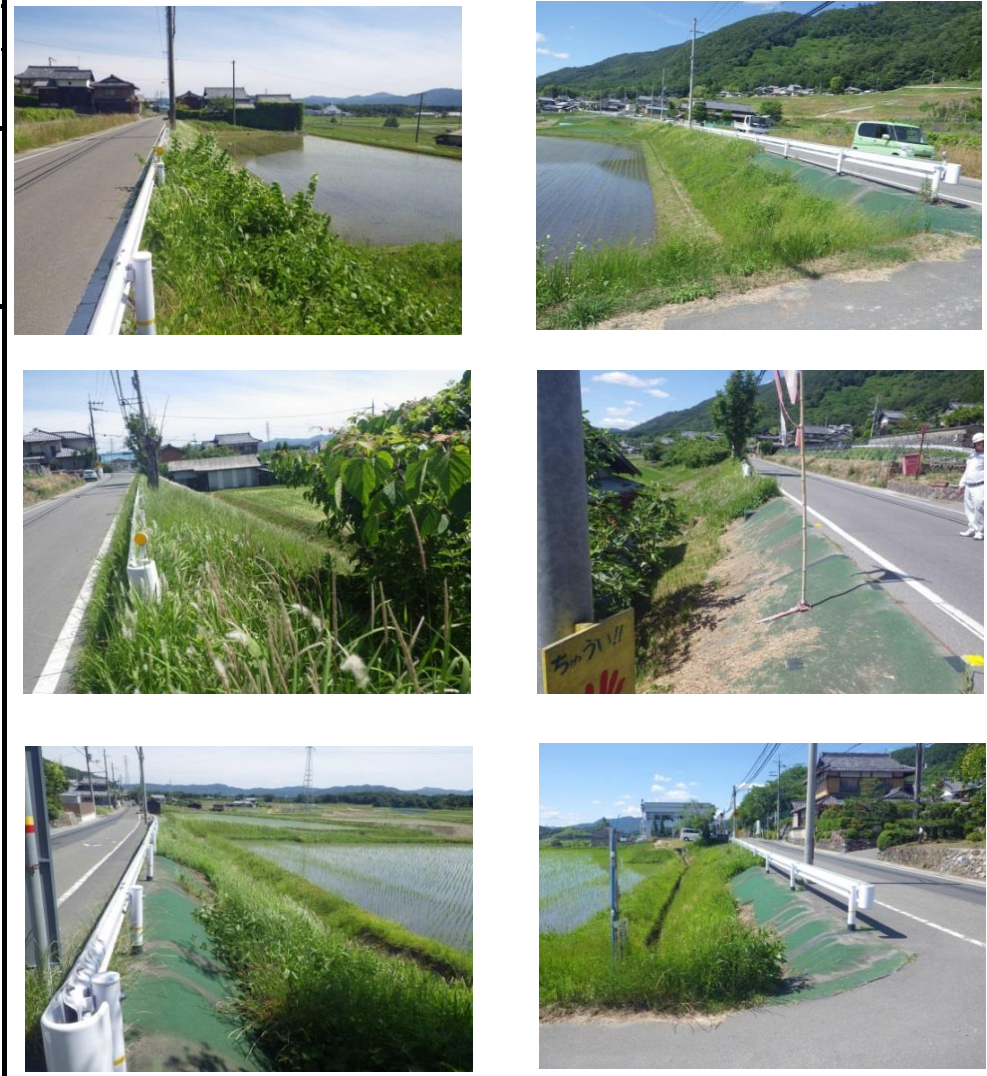
現況写真

| 現在の状況 | 提案箇所は、5m程度の道路法面で雑草が繁茂している。隣接する箇所においても視距が確保できない道路との交差点部のみ防草シートが設置されている。その他の区間は設置されていない。 |

| 審査結果 | 実施しない<br>(防草シートは視距確保のため、交差点部を中心に設置しているため。) |

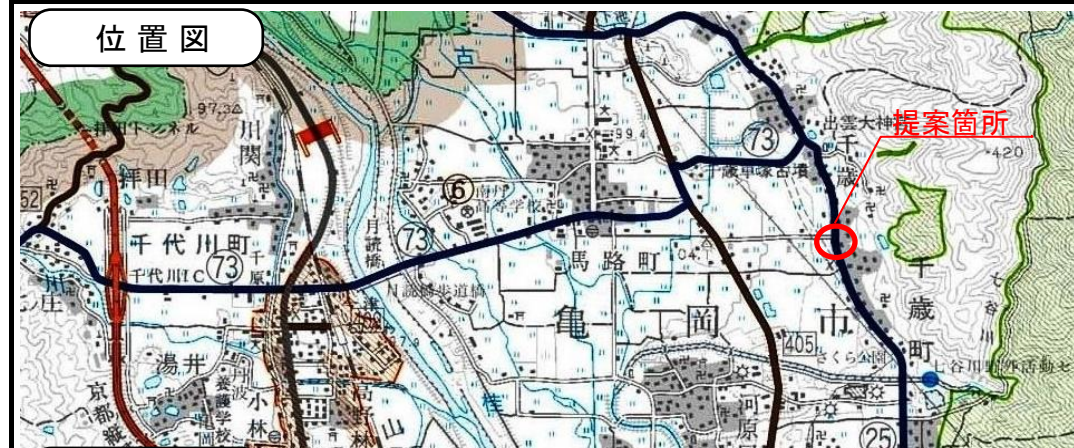
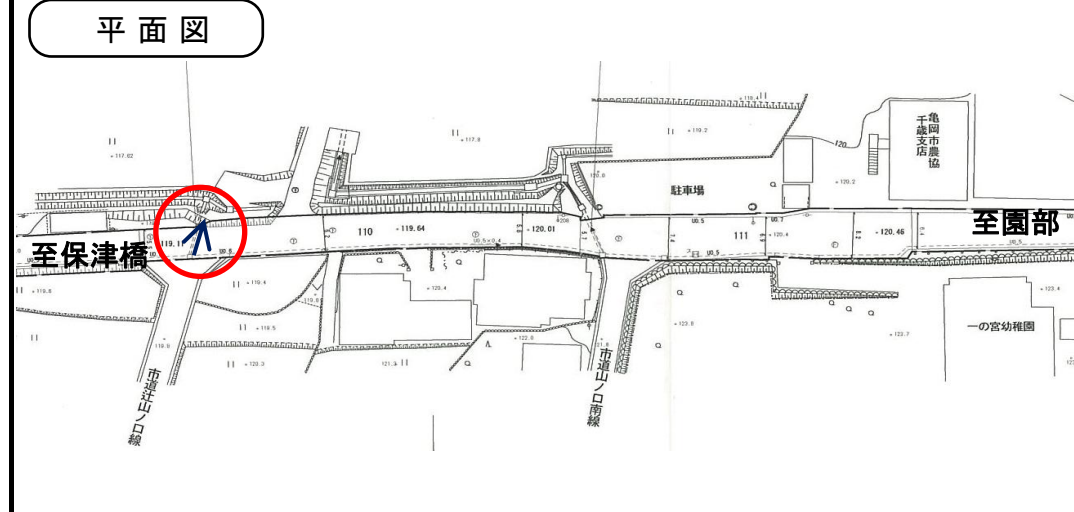
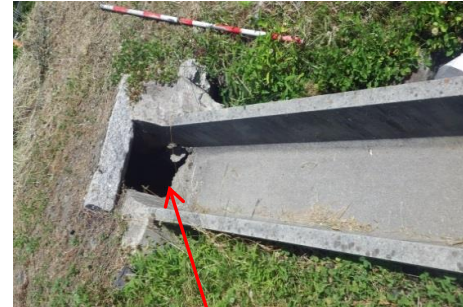
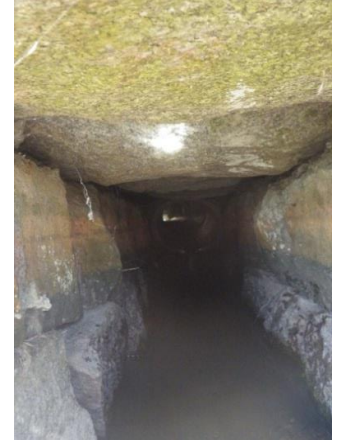
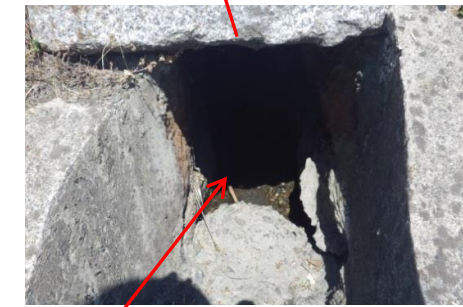
現況写真

現在の状況 道路横断管が出口付近で破損しており、縦水路に水が乗らず水路の下に水が回っている。

審査結果

実施

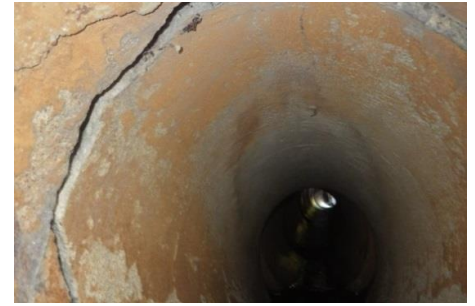
出口のU字側溝に流れていない

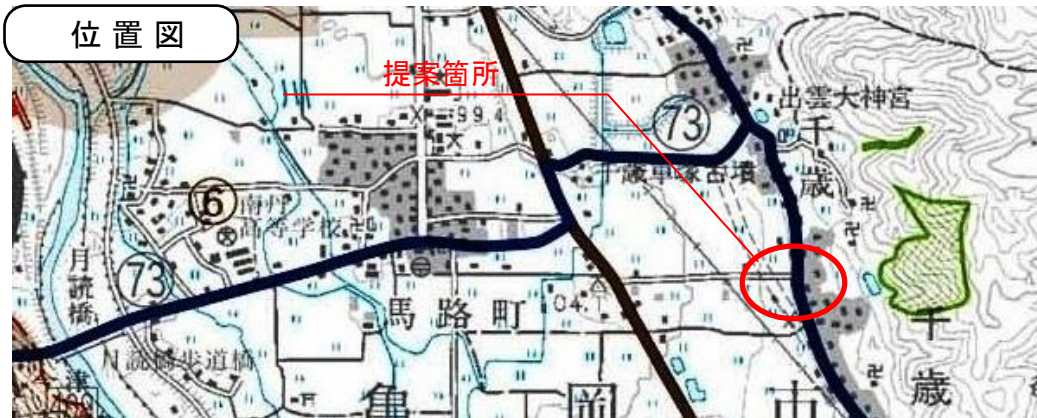
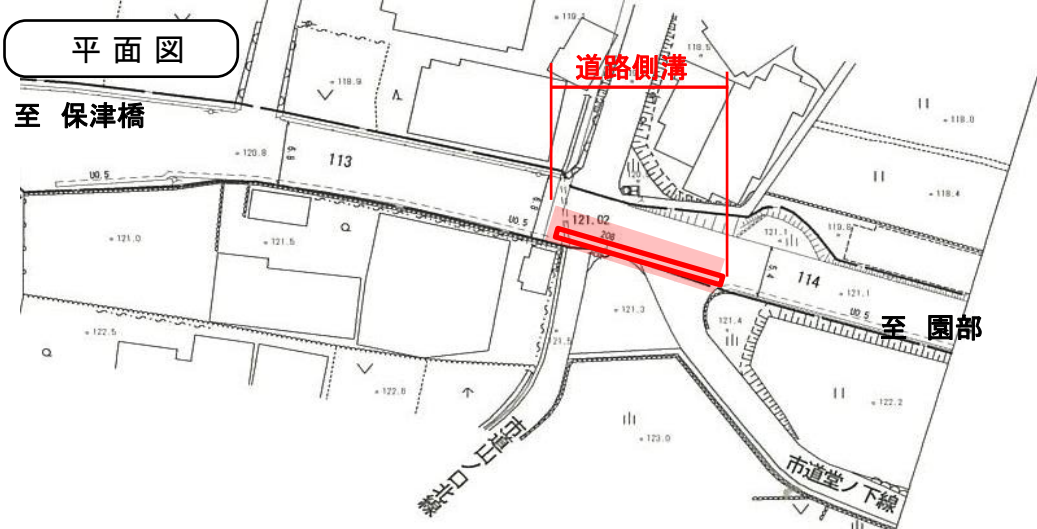
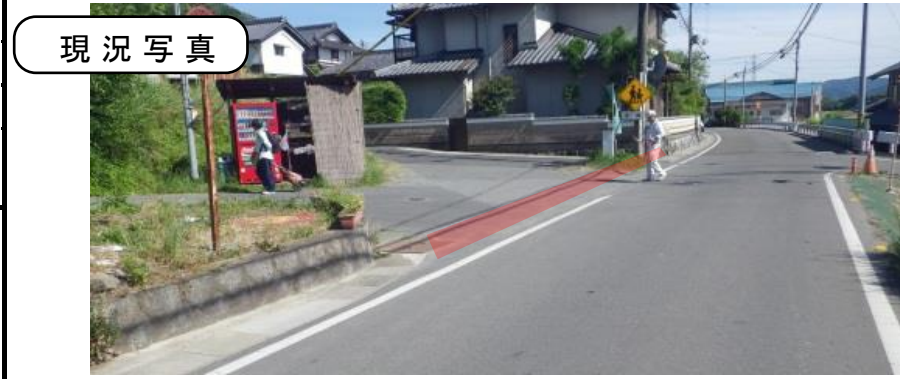
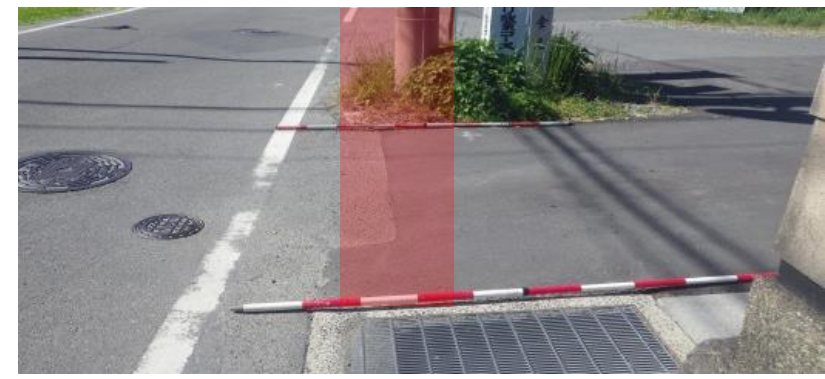
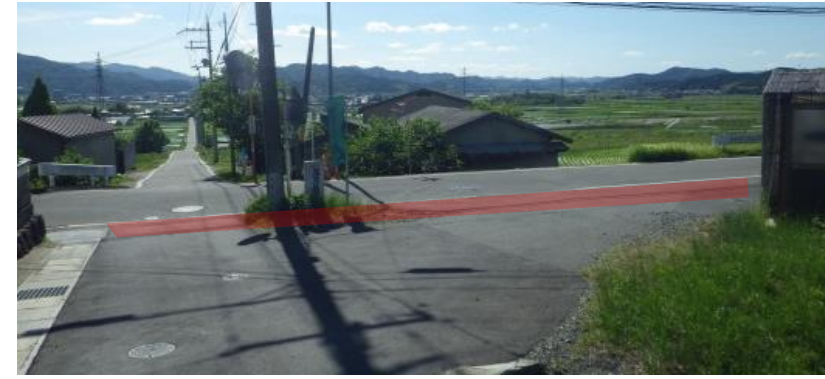
現在の状況  
市道斜面から流入する雨水が、府道亀岡園部線路面を横断して、対側の家屋に流れ込む恐れがある。また、府道に雨水が滞留する。

審査結果

実施

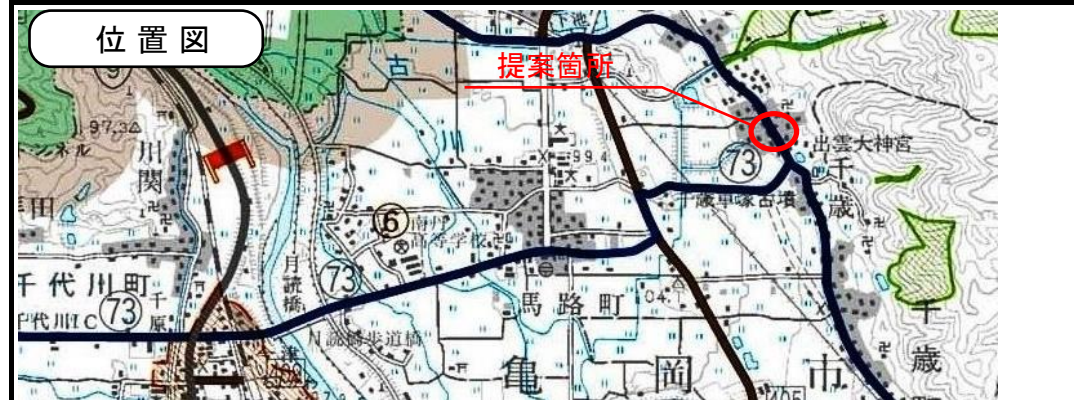
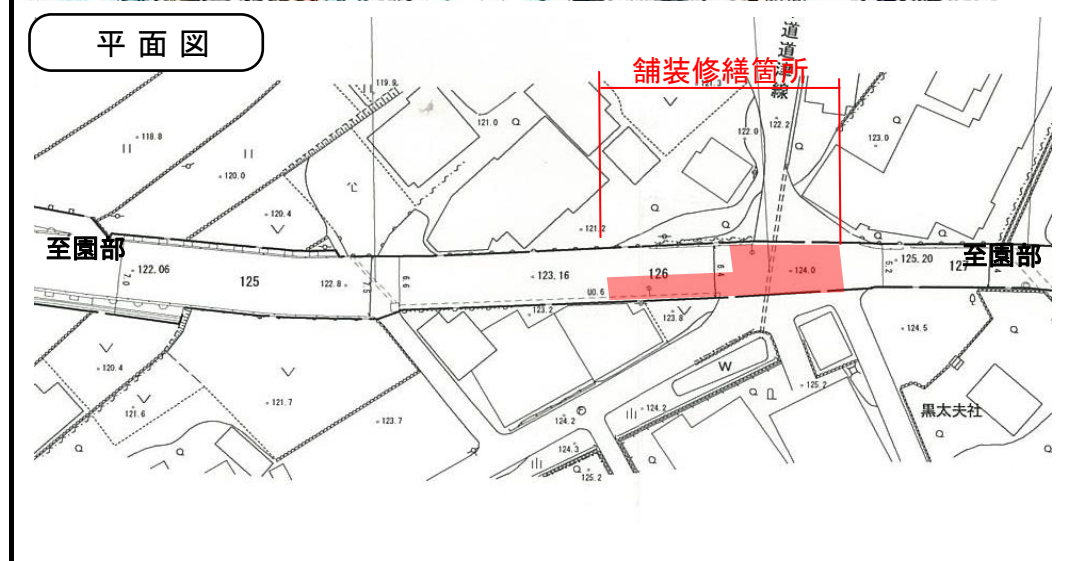
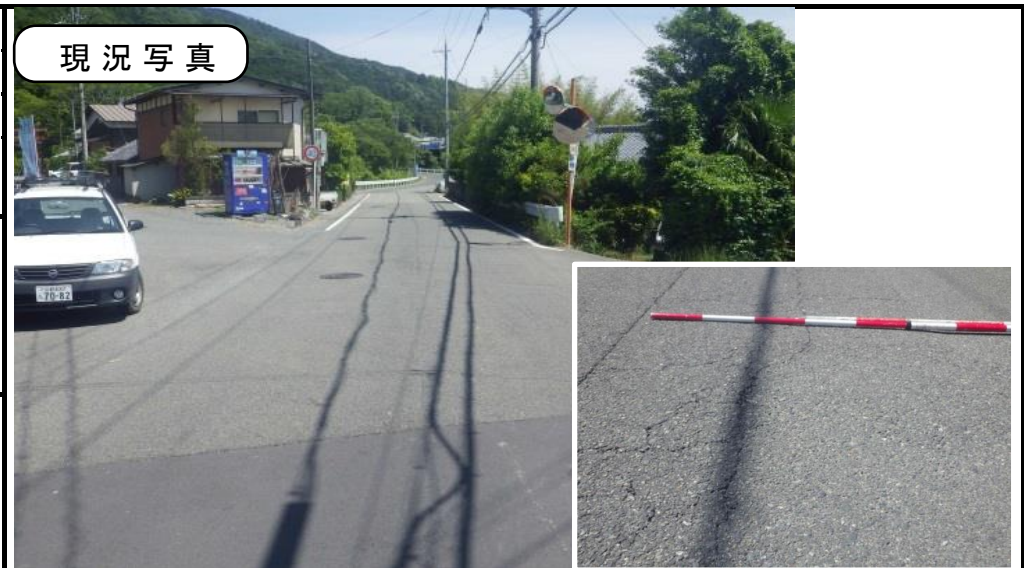
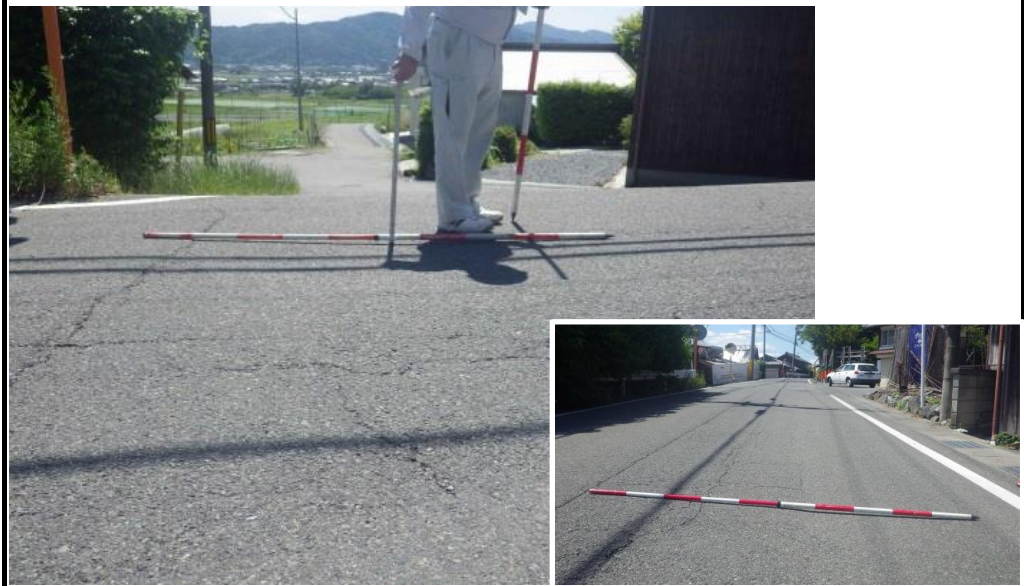
現在の状況  
マンホール付近で最大5cmの段差があり周辺でも路面にクラックや段差が見られる。

審査結果

実施

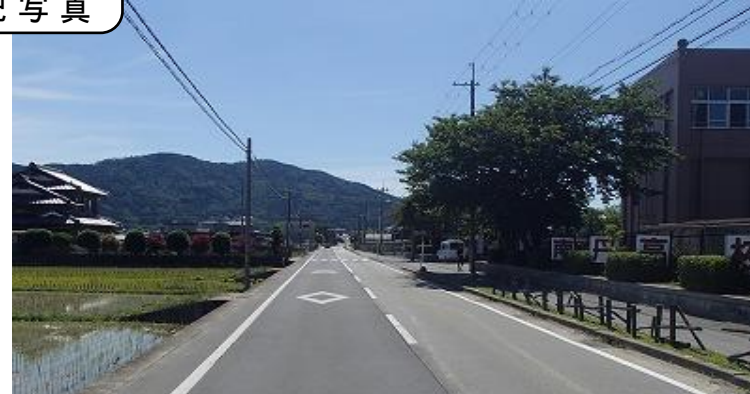
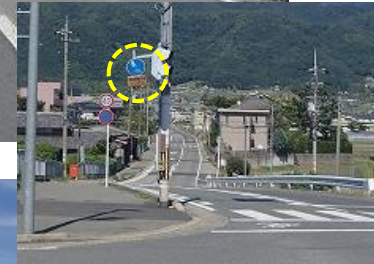
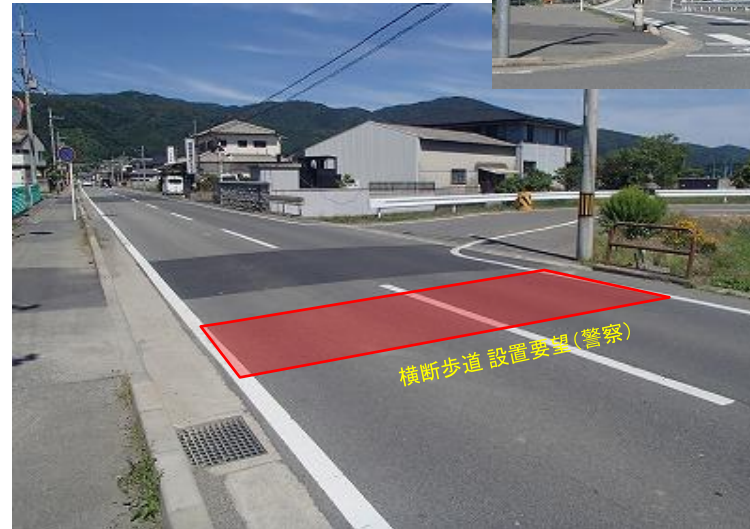
現況写真

| 現在の状況 | 北側にある歩道は自転車通行可となっている。車道にダイヤモンドと速度注意の路面標示は設置されている。(H27交通センサス(12h)自動車:4,628台、自転車:366台) |

一部実施  
 (警察に提案の横断歩道が採択された場合、路面標示又は標識設置のみ実施)

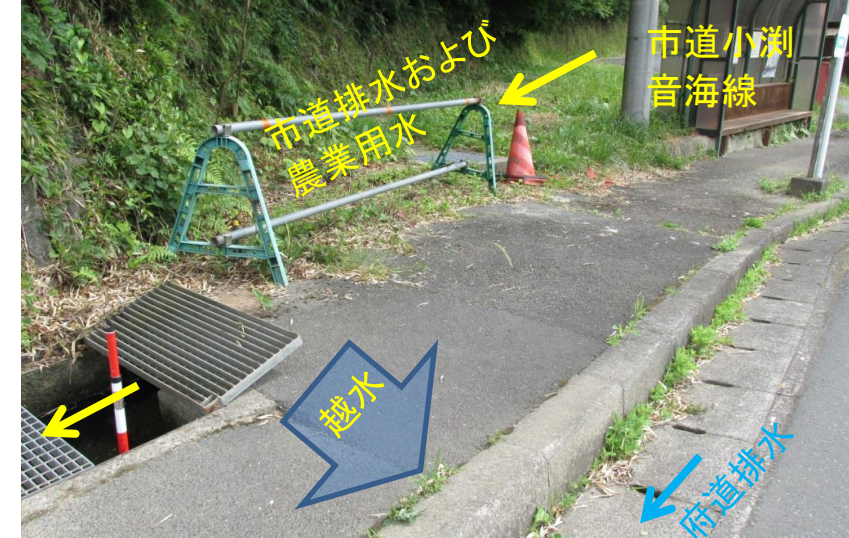
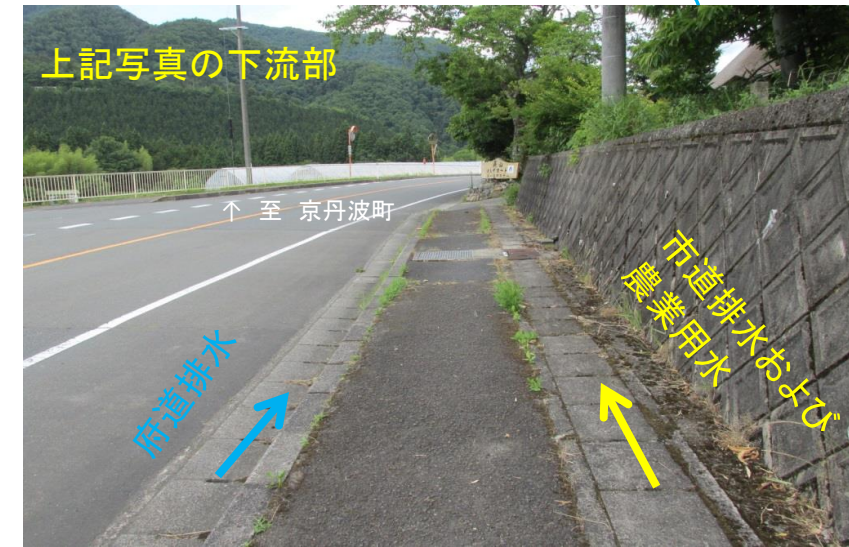
現況写真

| 現在の状況 | 大きな流域を抱える市道側溝(農業用水路兼用)と府道側溝が並行した状態 |

実施しない  
(市道排水及び農業用水路は京都府の管理施設ではないため。)

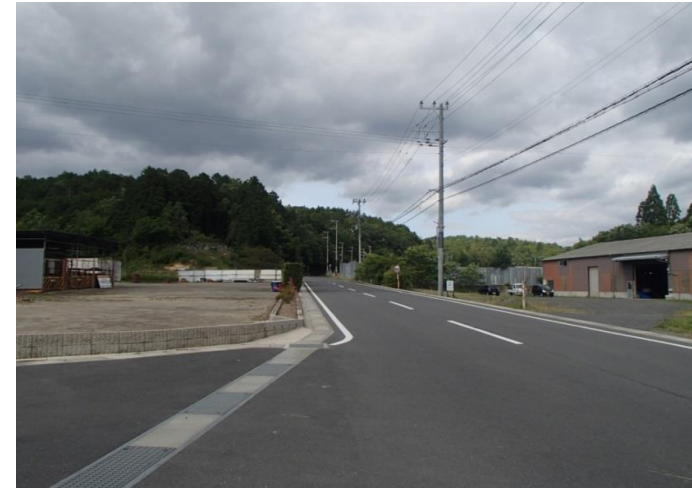
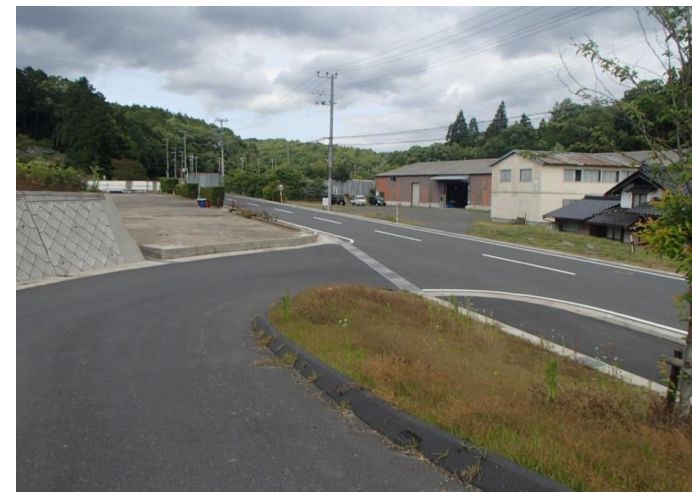
現況写真

| 現在の状況 | 通学路ではない。<br>2車線道路で歩道なし。提案区間両端に集落からの町道接続。<br>府道自動車交通量は、H27交通センサス:2,258台/24h(両方向)。 |

実施しない  
(通学路ではなく、歩道設置の必要性が低いため。)
