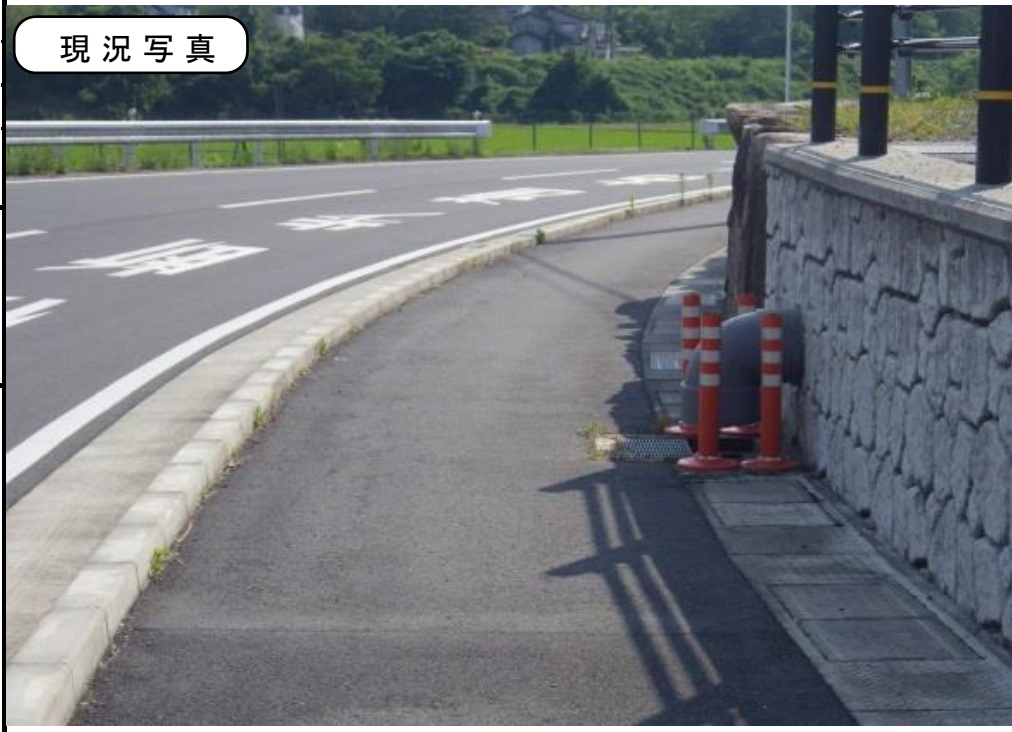
施設名	富田胡麻停車場線
提案区分	安心・安全整備
提案箇所	京丹波町実勢下岡 歩道に出ている排水管
提案内容	排水管改修
現在の状況	歩道に排水管が突出した形で設置されており、この部分だけ幅員が狭くなっている。

審査結果	実施しない (排水管の改修が極めて困難であり、現況歩道幅員が約1.8m程度が確保されているため。)
------	--

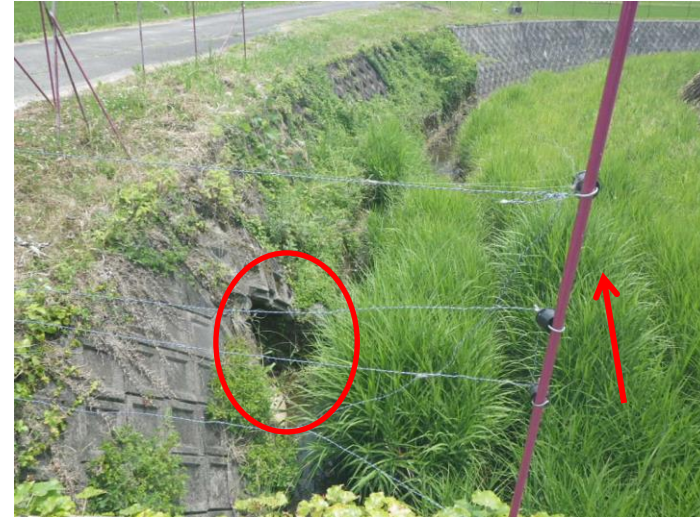
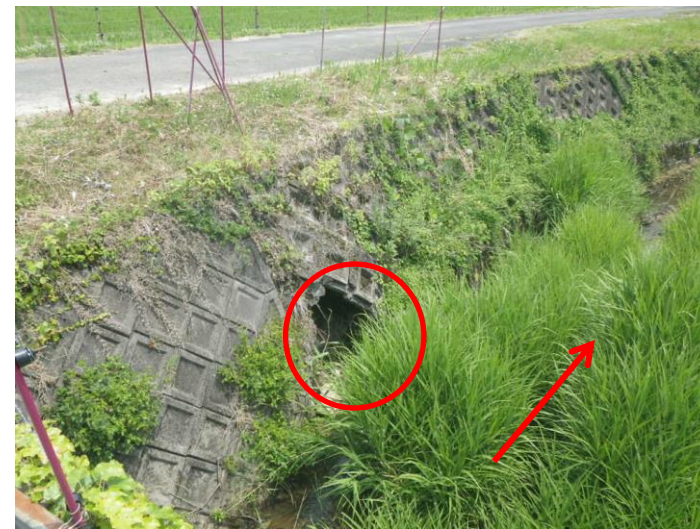
現況写真

施設名	質美川
提案区分	安心・安全整備
提案箇所	京丹波町質美和田 質美振興センター向い下流左岸
提案内容	護岸修繕
現在の状況	護岸に穴が空いている。(延長約5m)

審査結果

実施

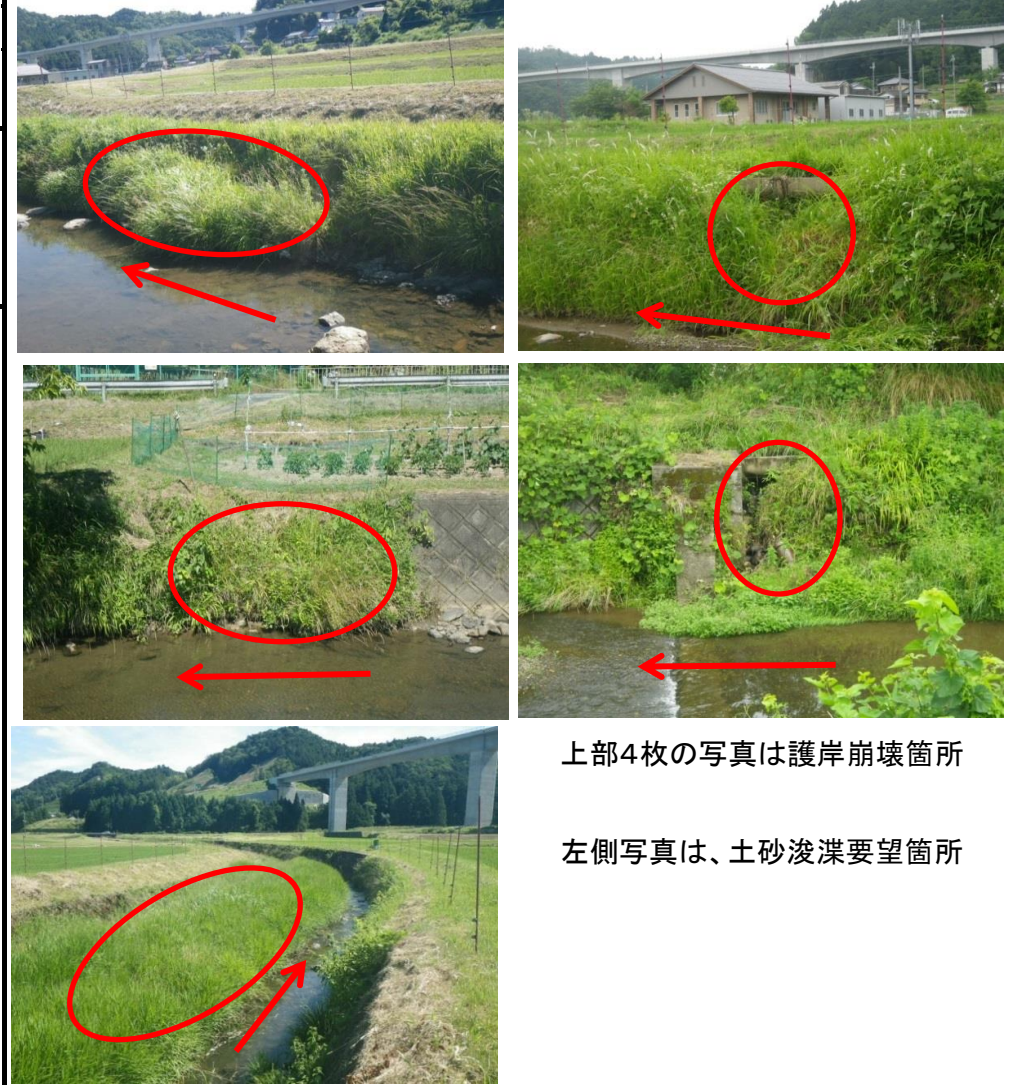
現況写真

現在の状況	護岸が崩れている。(合計延長約20m) 部分的に土砂が堆積している。
-------	---------------------------------------

上部4枚の写真は護岸崩壊箇所

左側写真は、土砂浚渫要望箇所

審査結果	一部実施	(護岸工のみ実施。堆積土砂は流水を著しく妨げるものではないため。引き続き、経過観察する。)
------	------	---

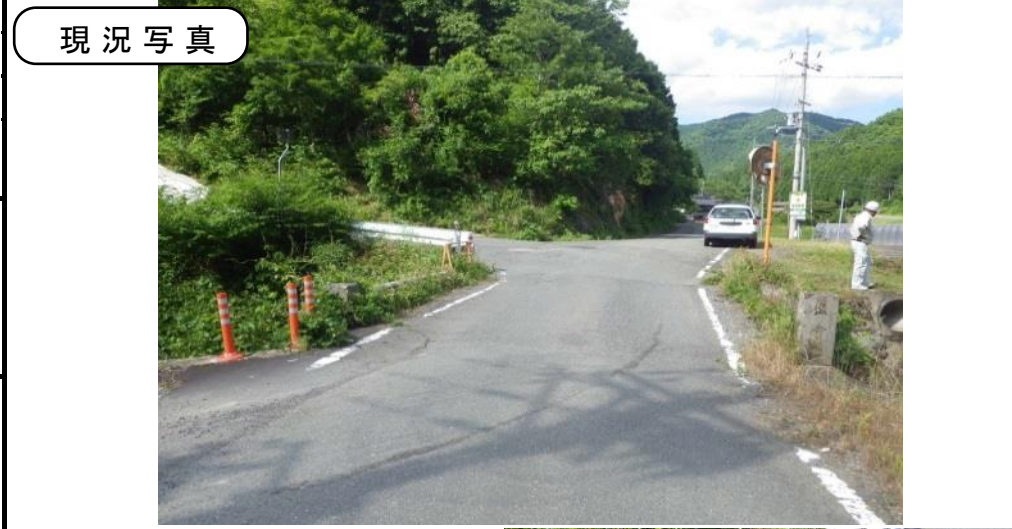
施設名	上川合猪鼻線
提案区分	安心・安全整備
提案箇所	京丹波町猪鼻 出会い橋(加用入口)付近
提案内容	橋梁高欄改修
現在の状況	路肩が決壊して欄干が破損し親柱が欠損している。

審査結果	一部実施 (親柱復旧、高欄部危険明示のみ実施)
------	----------------------------

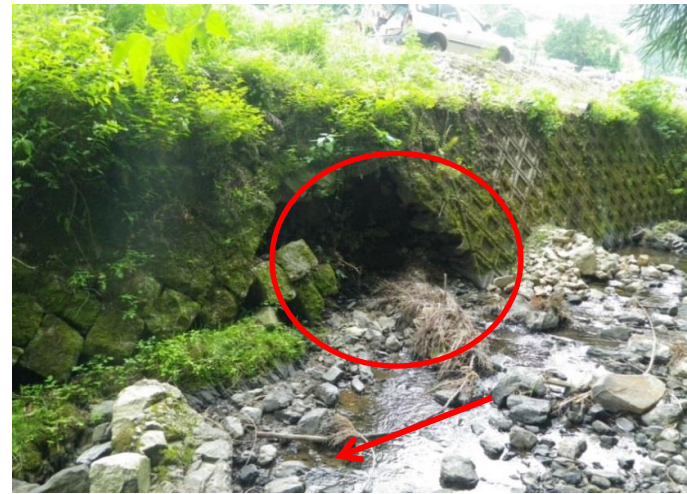
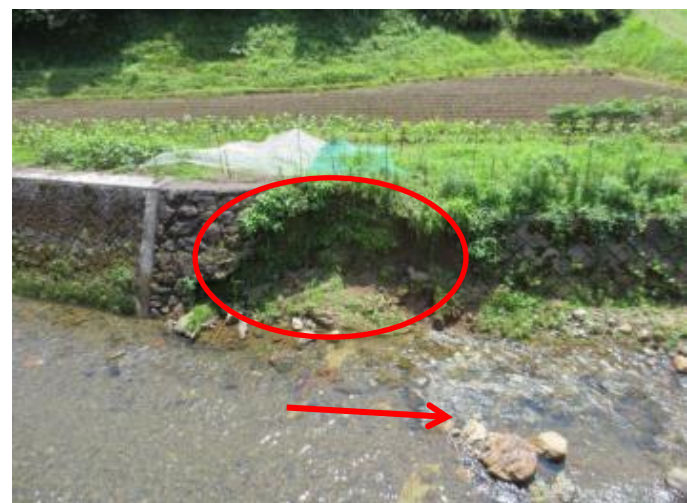
現況写真

施設名	猪鼻川
提案区分	安心・安全整備
提案箇所	京丹波町猪鼻町営バス猪鼻バス停向かい側右岸 御旅橋下流左岸鶏舎横 佐曾良橋上流左岸
提案内容	護岸復旧
現在の状況	護岸が崩落している。(合計延長約35m)

審査結果

実施

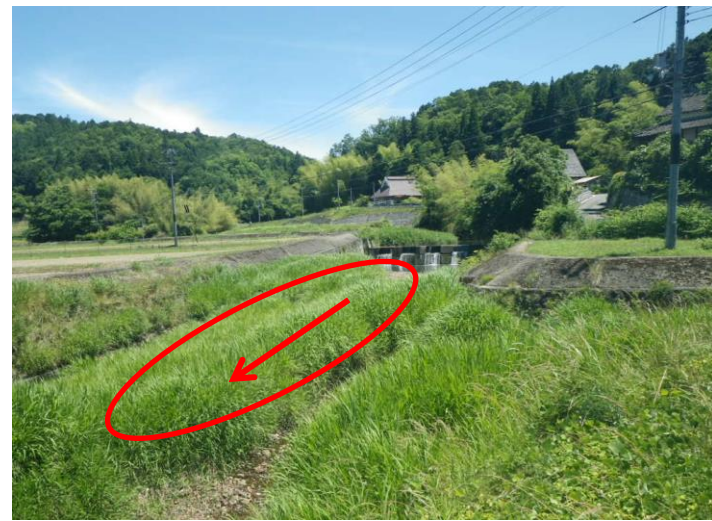
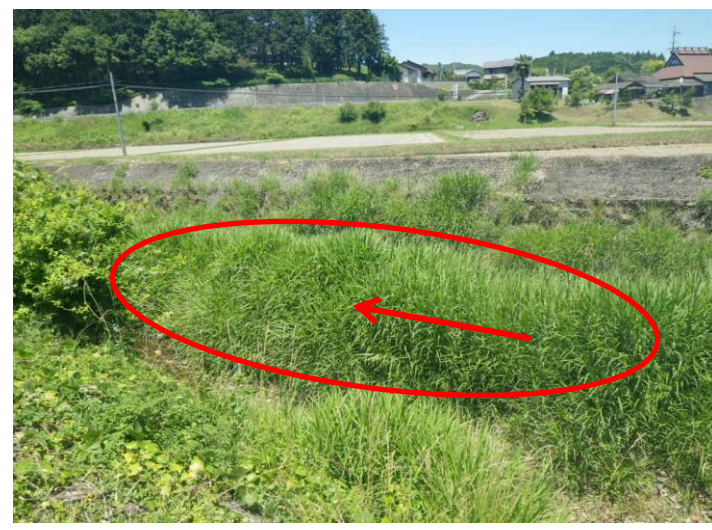
現況写真

施設名	土師川
提案区分	安心・安全整備
提案箇所	京丹波町上大久保 鳥居井根上下流
提案内容	土砂浚渫
現在の状況	土砂が堆積している。(延長約30m)

審査結果

実施

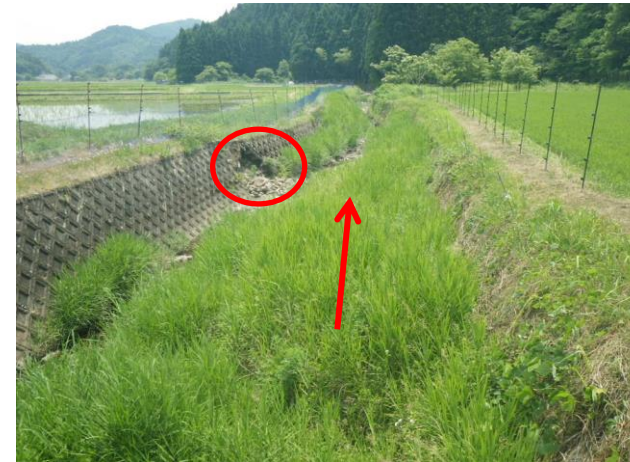
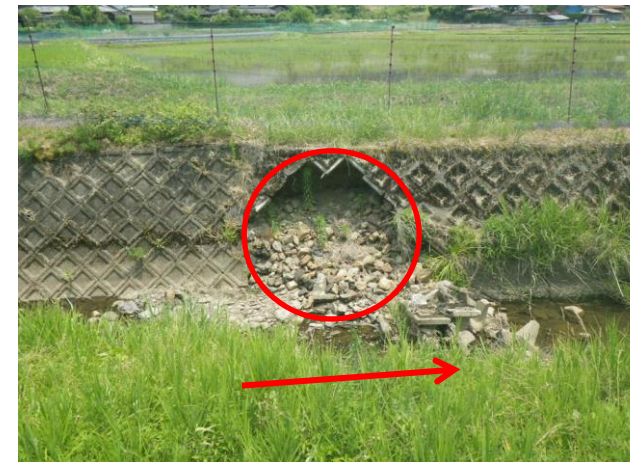
現況写真

施設名	質美川
提案区分	安心・安全整備
提案箇所	京丹波町質美和田 京丹波三和線宮の下橋向い下流左岸 京丹波三和線宮の下橋向い下流 質美振興センター向い上流左岸
提案内容	土砂浚渫及び護岸修繕
現在の状況	護岸に穴が空いている。(延長約5m) 部分的に土砂が堆積している。

審査結果

一部実施
 (護岸工のみ実施。堆積土砂は流水を著しく妨げるものではないため。引き続き、経過観察する。)

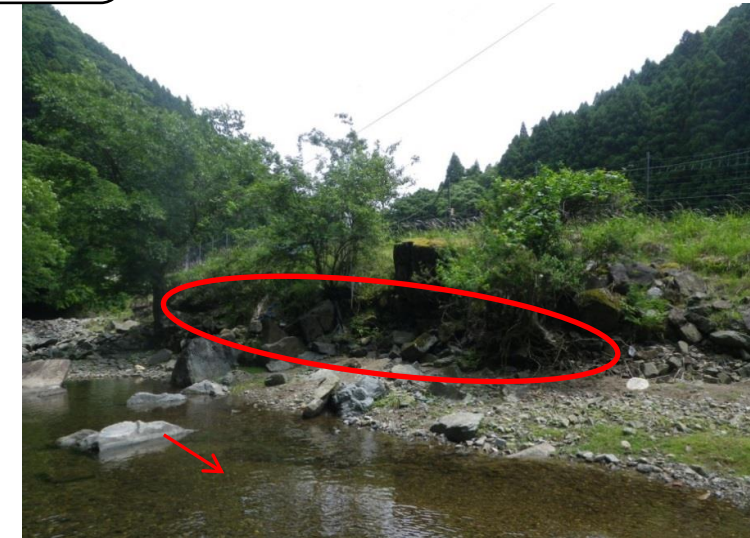
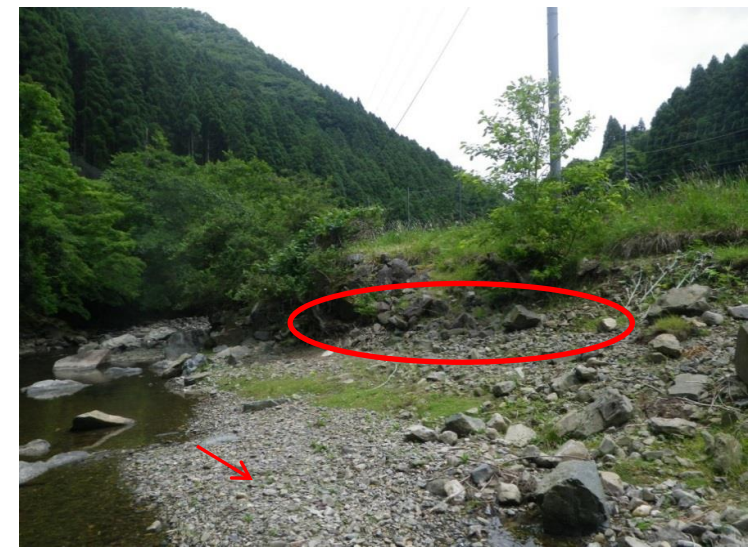
現況写真

施設名	上和知川
提案区分	安心・安全整備
提案箇所	京丹波町細谷 細谷仁位殿地内の土羽護岸約50m
提案内容	護岸整備
現在の状況	土羽護岸が崩れかけている。

審査結果

実施しない
 (土羽護岸が直ちに崩れる可能性は低いため。引き続き、経過観察する。)

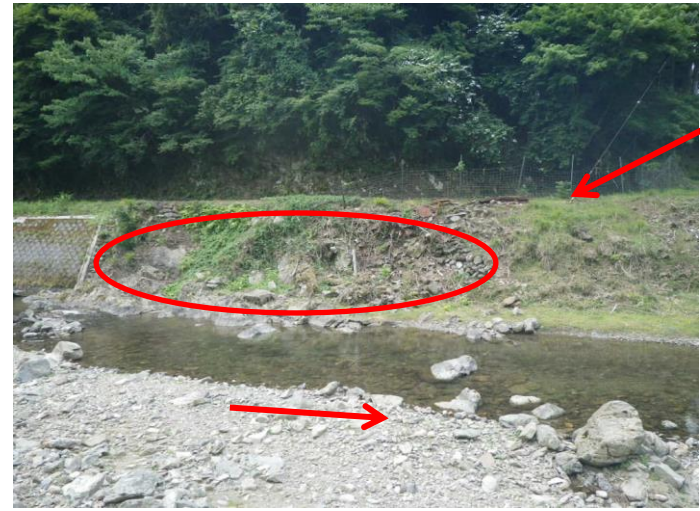
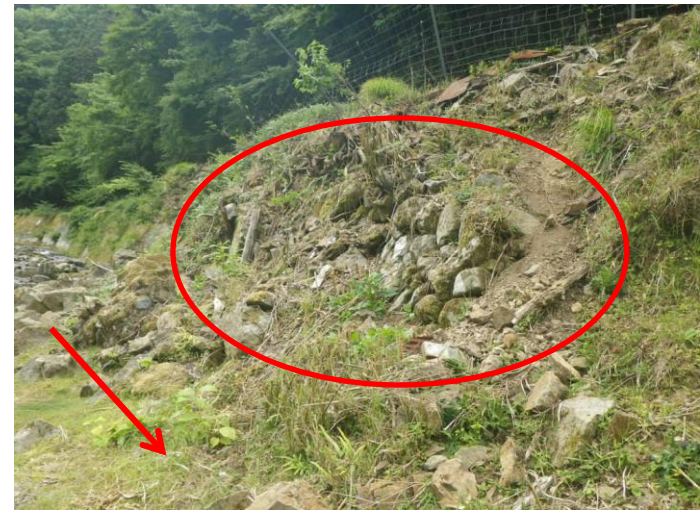
現況写真

施設名	上和知川
提案区分	安心・安全整備
提案箇所	京丹波町細谷 町道丸尾橋上流左岸約40m
提案内容	護岸整備
現在の状況	護岸上部に農道がある。護岸が崩れている。(延長約20m)

審査結果

一部実施 (崩れている箇所のみ実施)

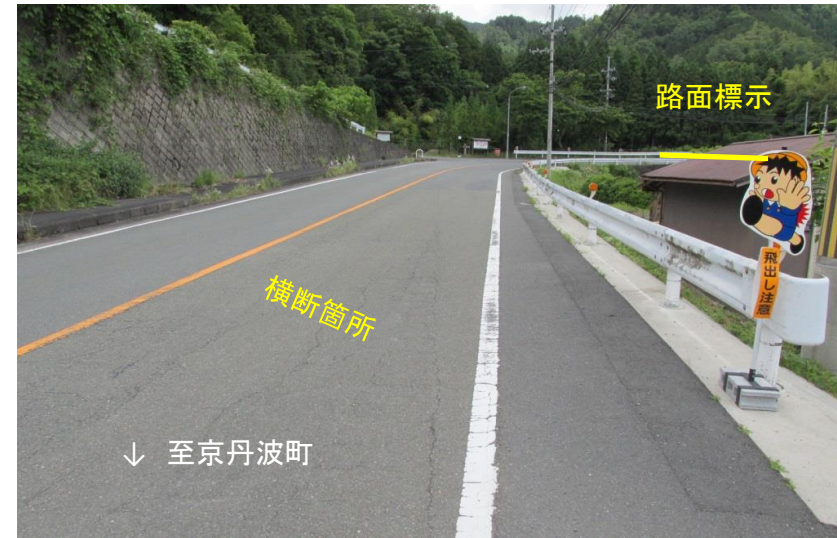
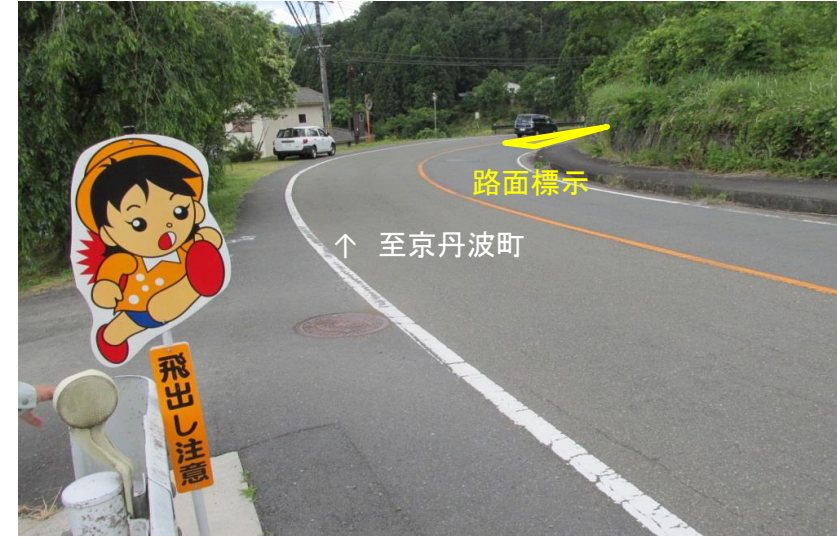
現況写真

施設名	綾部宮島線
提案区分	安心・安全整備
提案箇所	南丹市美山町大野
提案内容	路面標示設置
現在の状況	見通しの悪い連続するカーブにある

審査結果

実施
