平成29年度 府民公募型整備事業

受付番号 151

施設名	本梅川
提案区分	安心・安全整備
提案箇所	南丹市園部町埴生 殿谷川と本梅川合流地点より下流200m
提案内容	土砂浚渫(約200m)

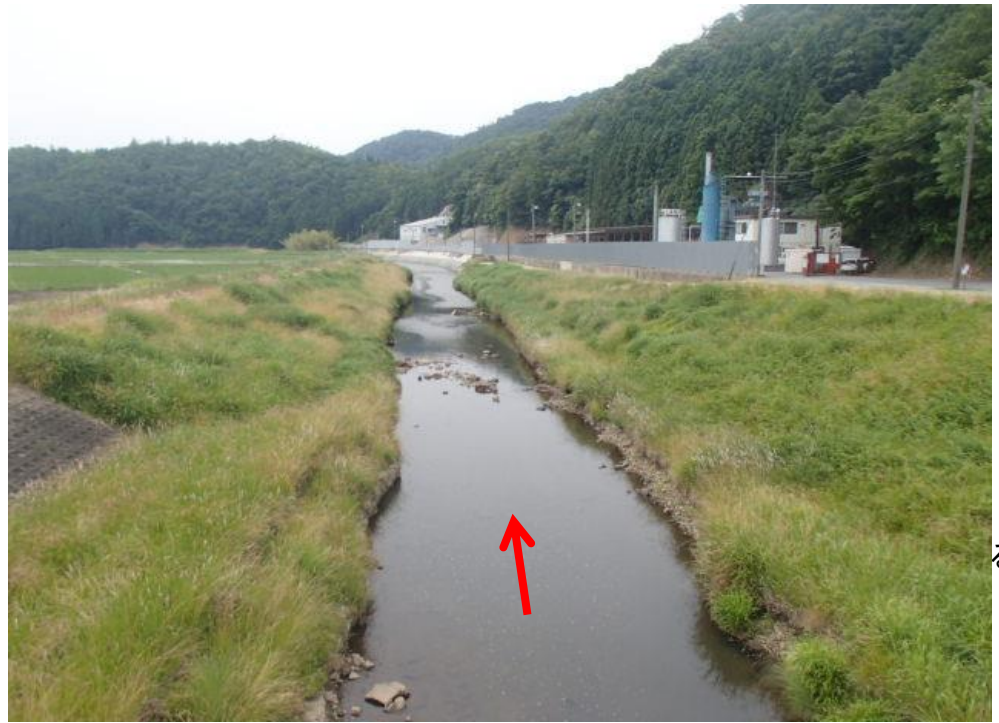
現況写真

現在の状況	河川内の部分的に土砂が堆積している。
-------	--------------------

実施しない
 (堆積土砂は流水を著しく妨げるものでないため。引き続き、経過観察する。)

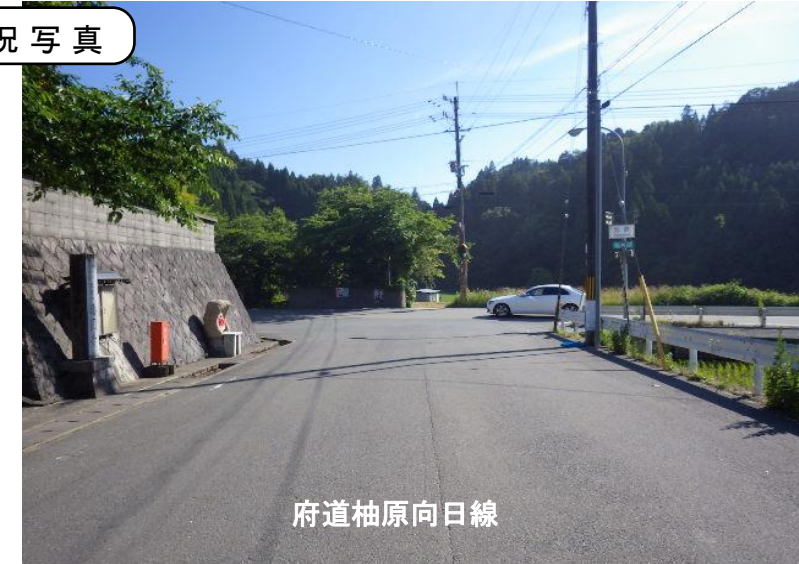
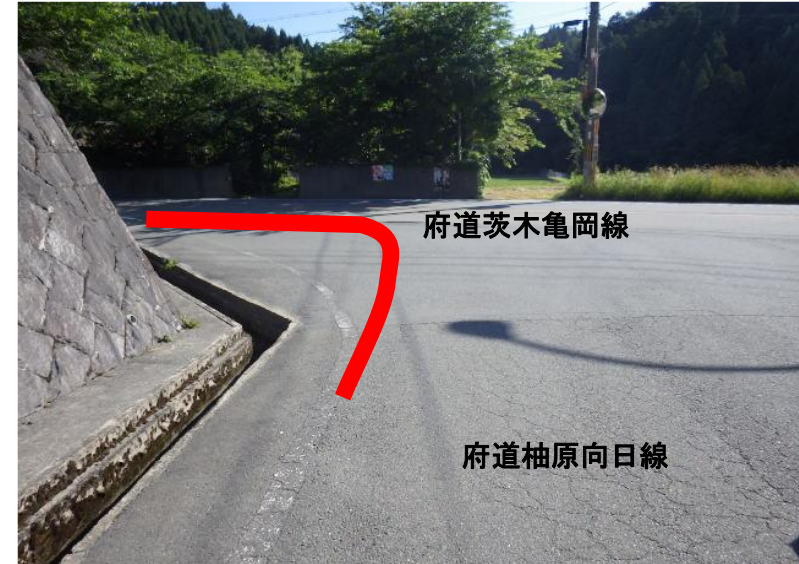
現況写真

施設名	茨木亀岡線
提案区分	安心・安全整備
提案箇所	亀岡市東別院町栢原 九折地内交差点内の道路帯
提案内容	ゼブラゾーン設置
現在の状況	府道と府道との交差点であり、交差点南東側に大きな隅切りが設けられている。茨木方面(茨木亀岡線)から田能方面(栢原向日線)へ進入する車が近回りしている。

実施

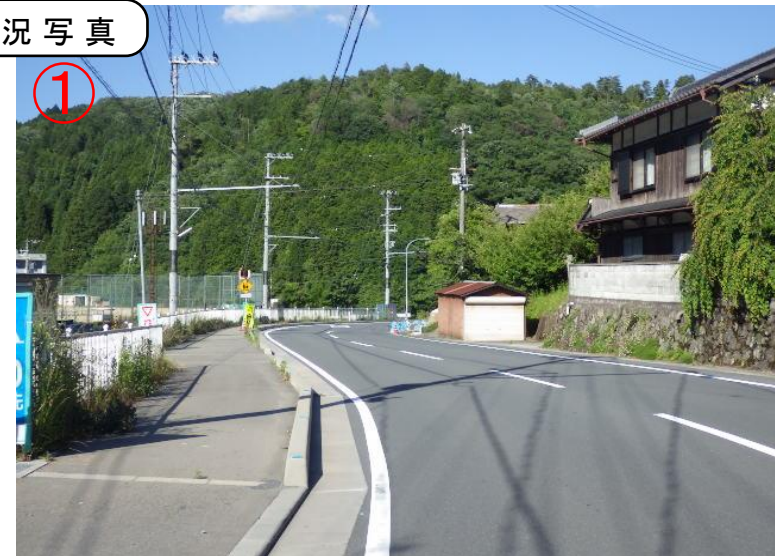
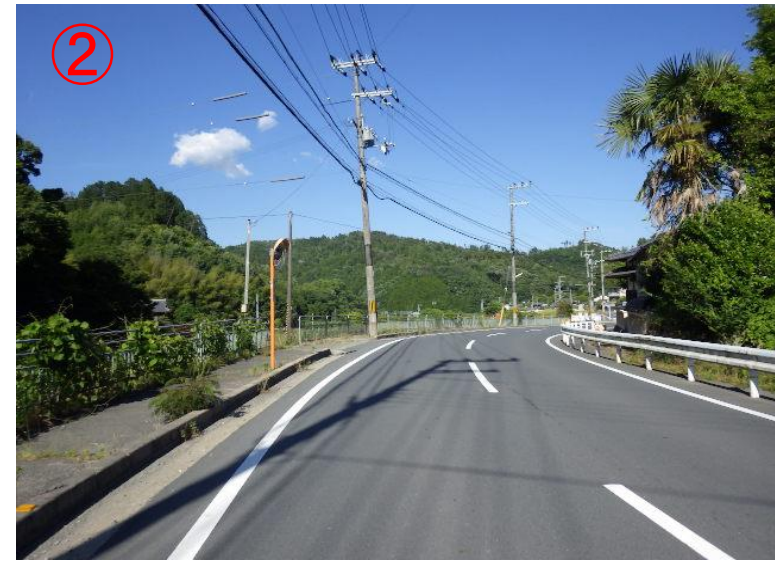
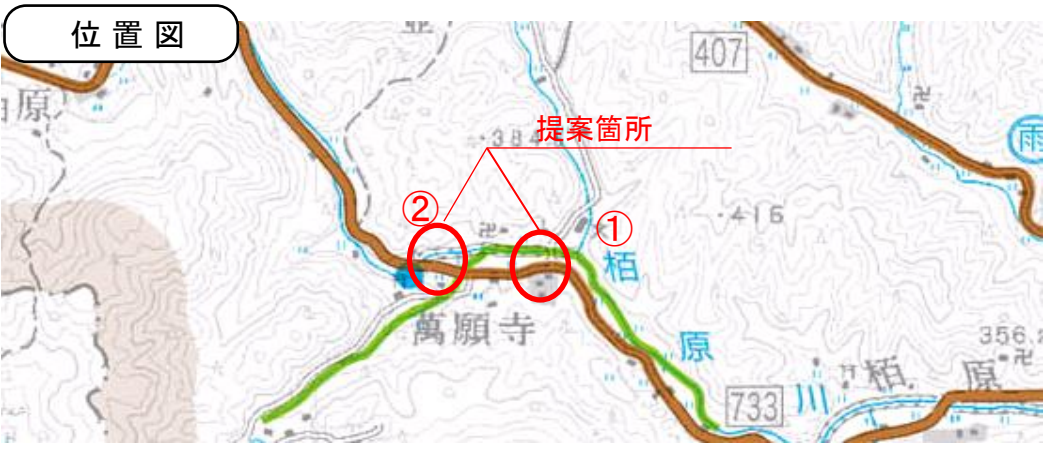
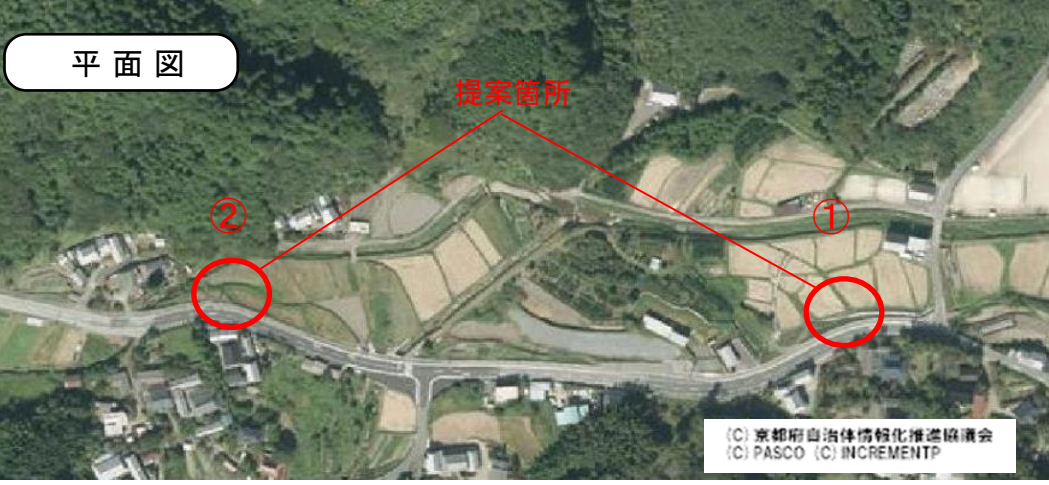
現況写真

施設名	柚原向日線
提案区分	安心・安全整備
提案箇所	亀岡市西別院町万願寺 下辻1付近
提案内容	カーブミラー設置
現在の状況	提案があった東側は、道路改良工事中である。西側はカーブミラーが設置されているが、直径が小さく視認しづらいため、大きなものを設置する。

一部実施
 (東側は現在施工中の道路改良工事
 に対応。西側はカーブミラーの鏡体
 拡大を実施)

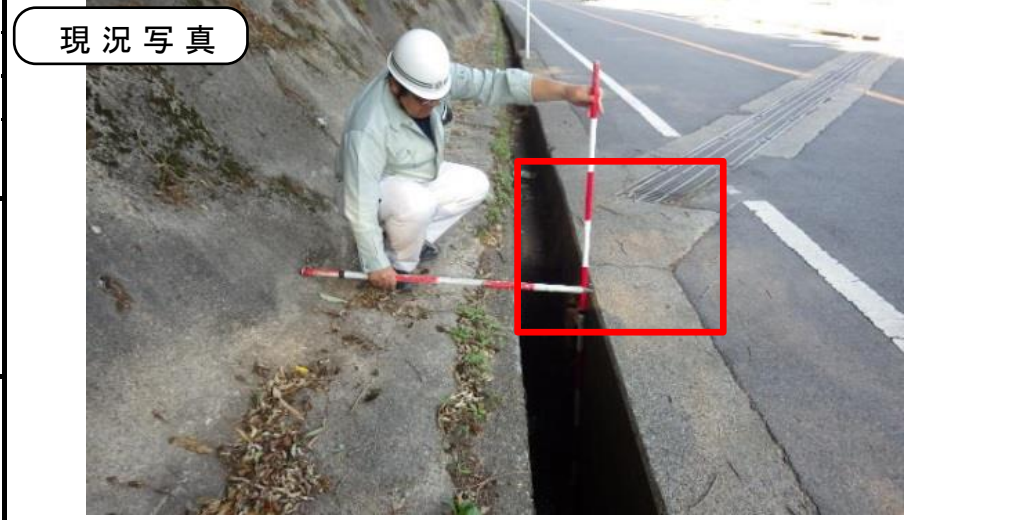
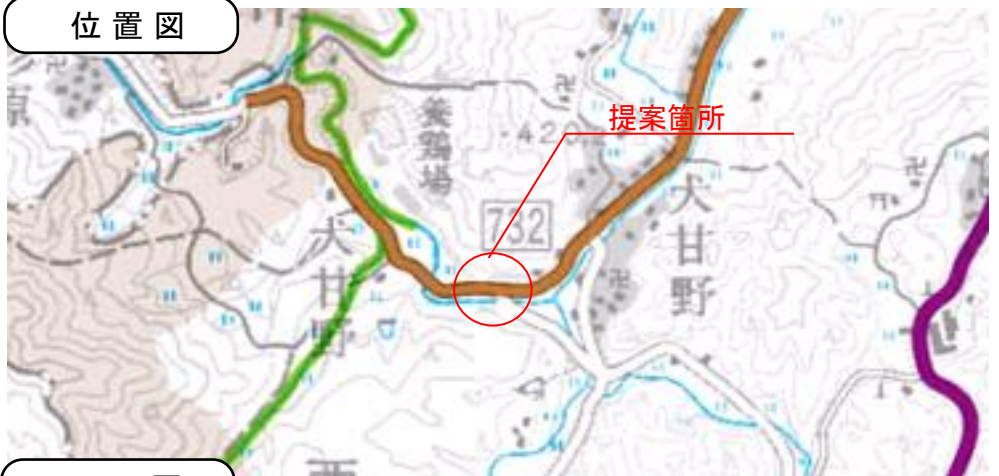
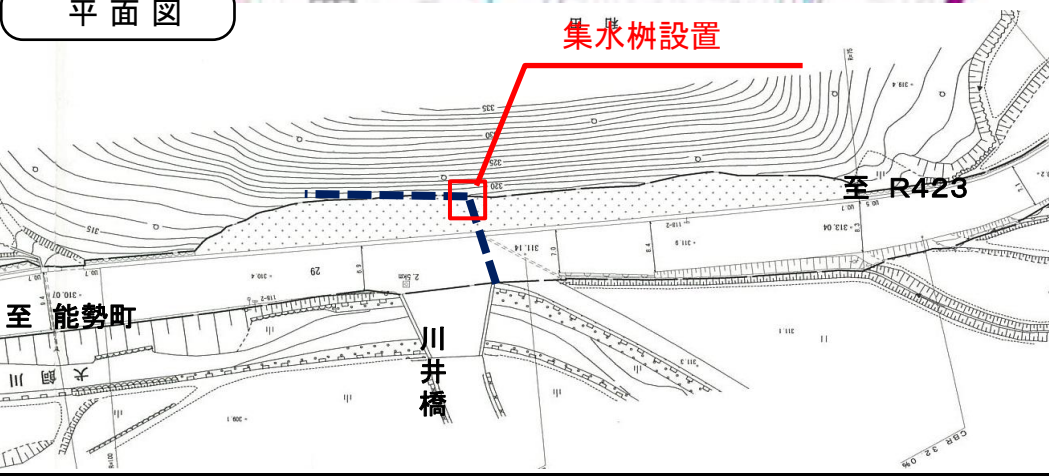
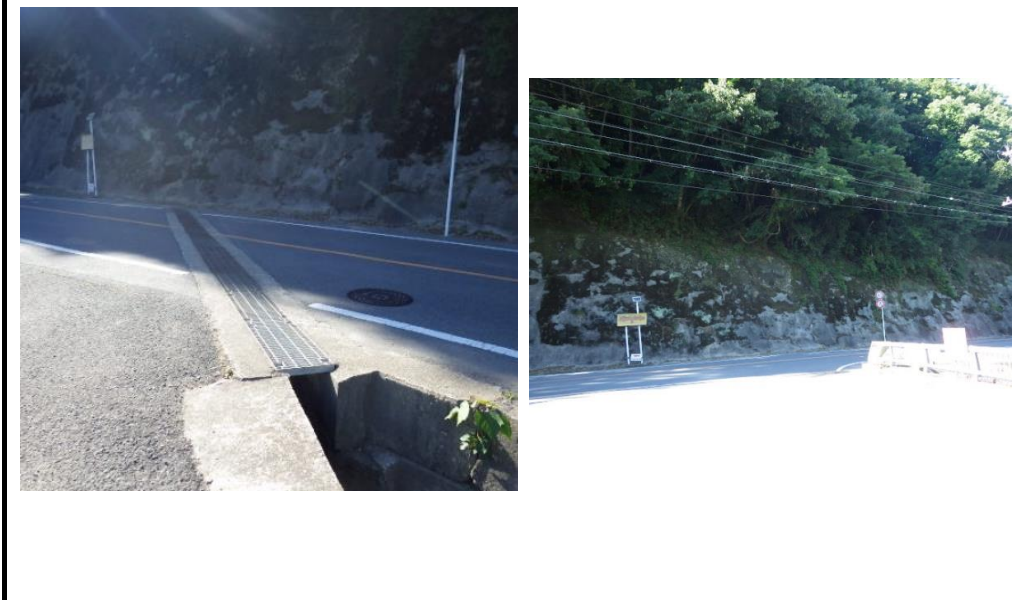
現在の状況
 道路横断管、道路側溝が設置されているが、深さが1.1mあり樹が設置されていないため、維持管理が困難な状況にある。また、道路の背後地は山林で、秋には落葉が多い箇所である。

審査結果	実施 (集水桝設置で対応)
------	---------------

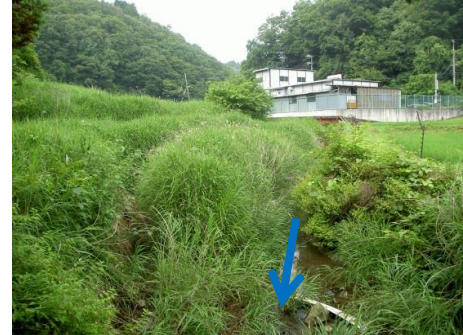
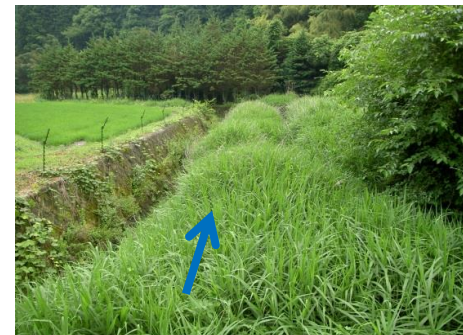
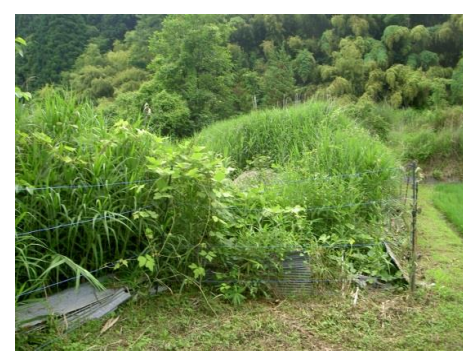
現況写真

施設名	栢原川
提案区分	安心・安全整備
提案箇所	亀岡市西別院町万願寺 積善寺南堰堤より上流
提案内容	土砂浚渫及び雑木伐採
現在の状況	河川内に土砂が堆積している。一部に流水の妨げになる立木がある。

一部実施 (堆積土砂が著しい箇所のみ実施)

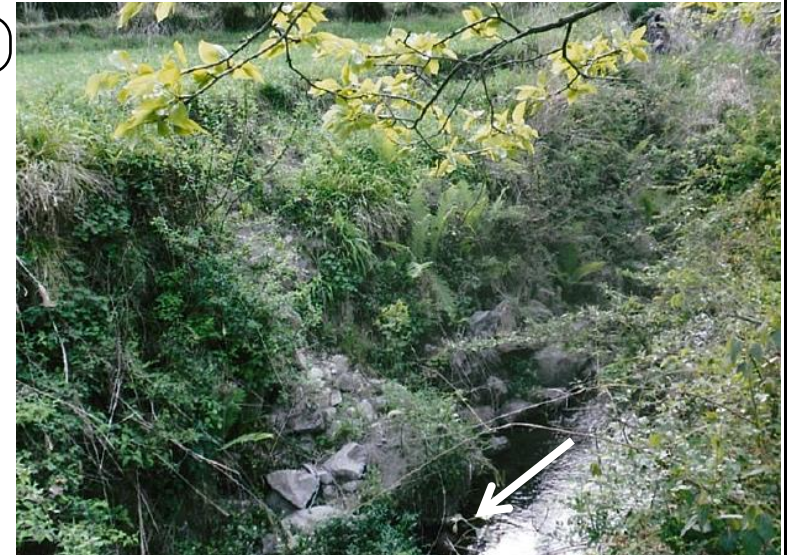
現況写真

施設名	栢原川
提案区分	安心・安全整備
提案箇所	亀岡市西別院町万願寺 前ノ垣内付近
提案内容	護岸復旧(3箇所)
現在の状況	3箇所で護岸の崩れ及び損傷がある。

実施

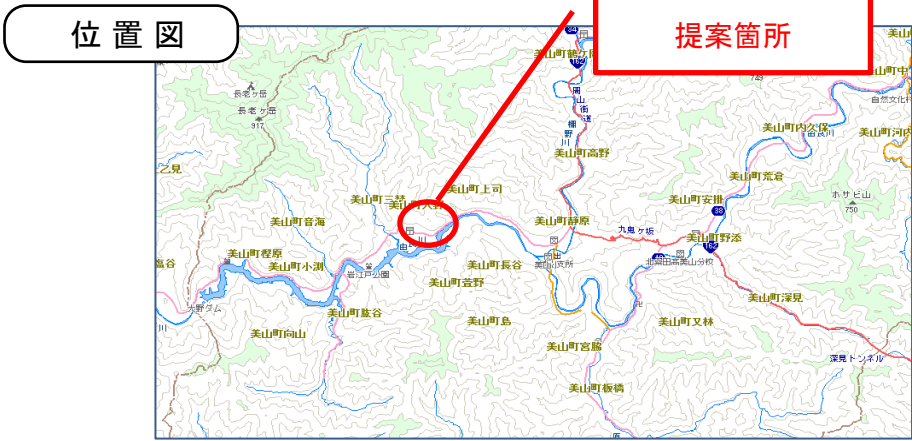
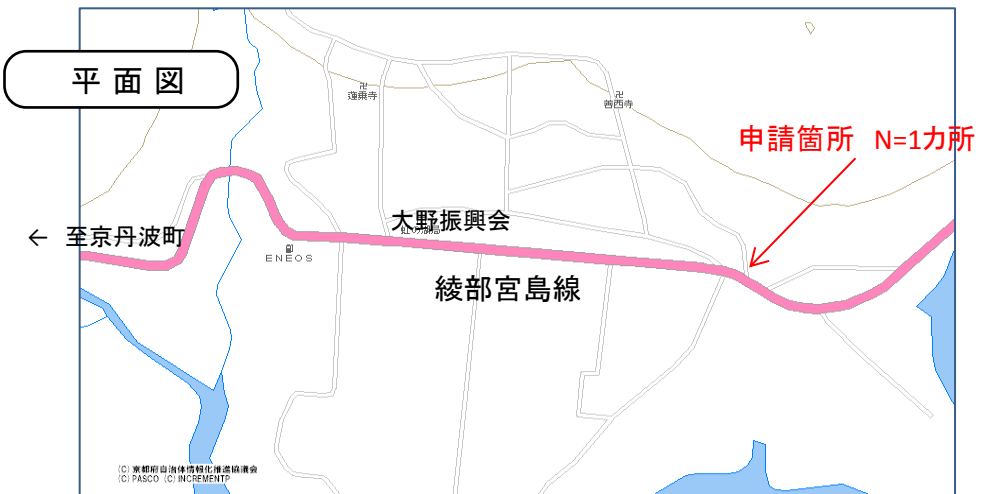
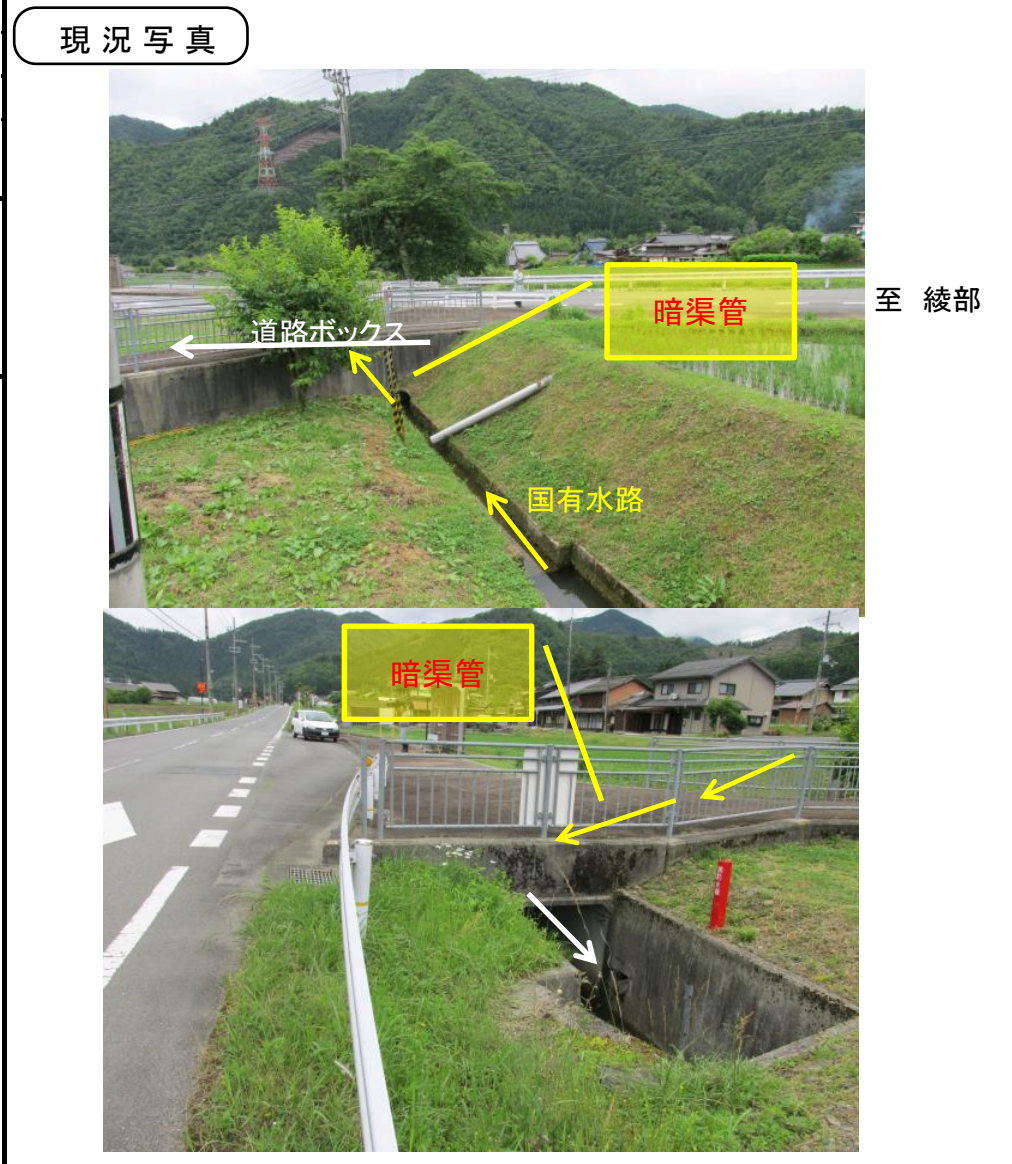
施設名	綾部宮島線
提案区分	安心・安全整備
提案箇所	南丹市美山町大野 上大野バス停横歩道
提案内容	排水暗渠改修
現在の状況	国有水路(農業用排水路)が道路排水ボックスに接合 接合部の断面は上流国有水路見合いの大きさ

審査結果	実施しない (排水暗渠は京都府の管理施設ではないため。)
------	---------------------------------

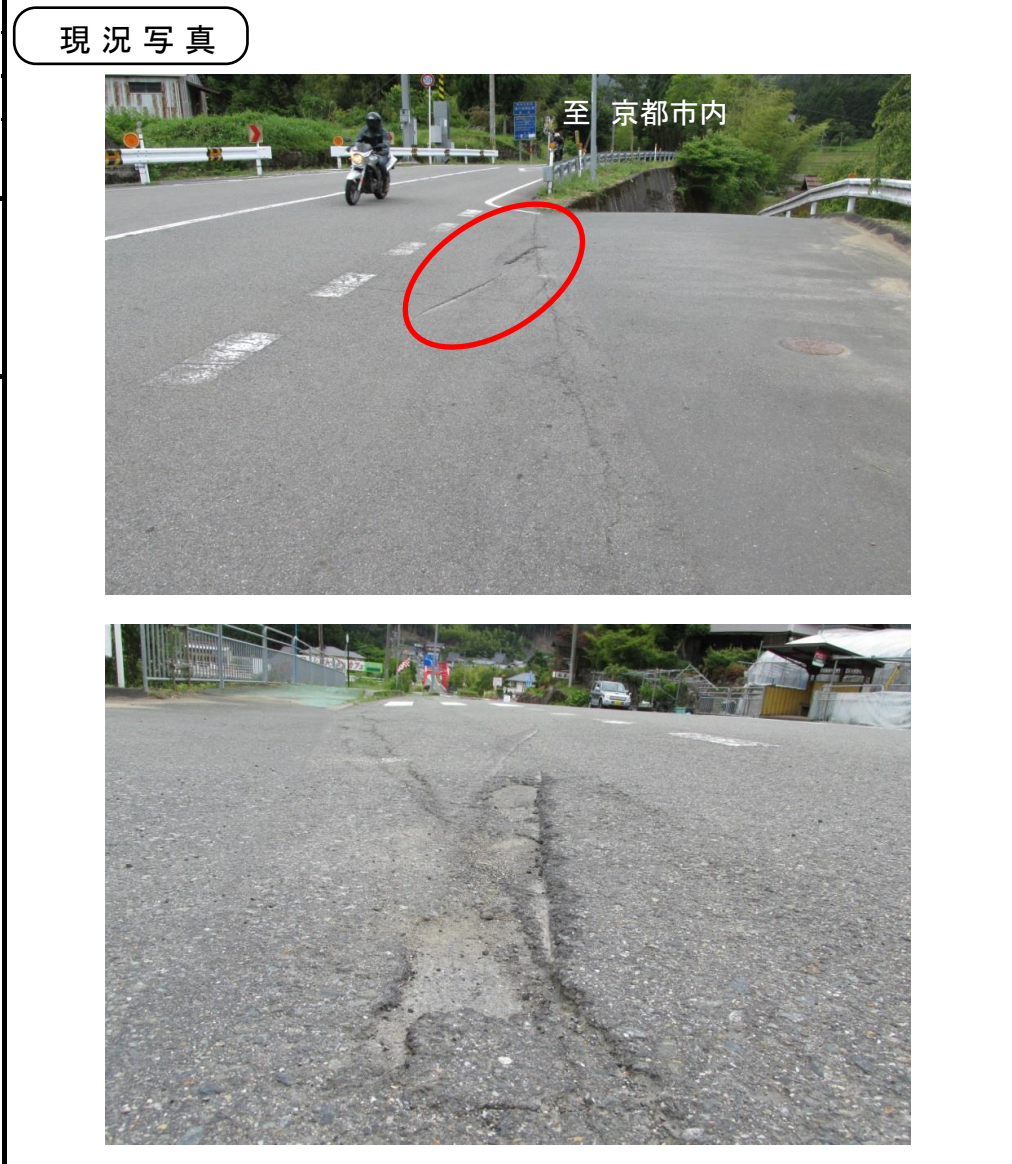
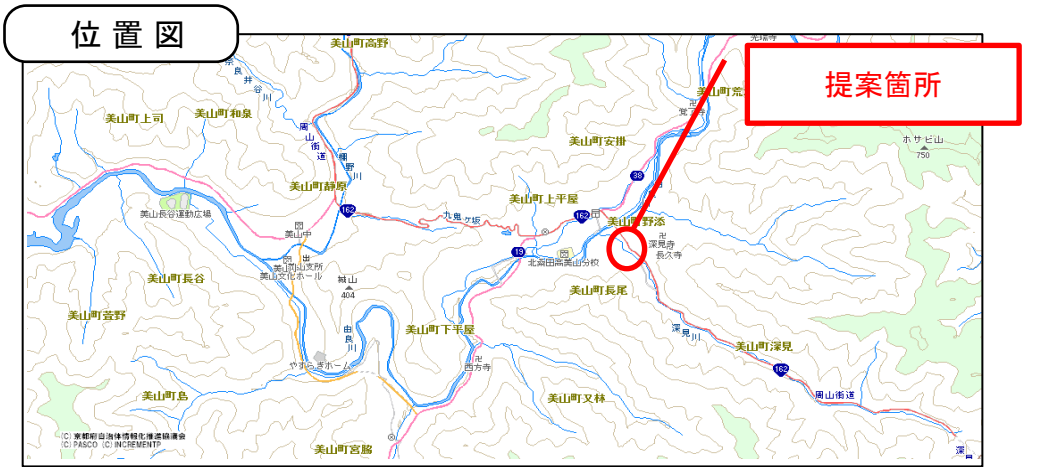
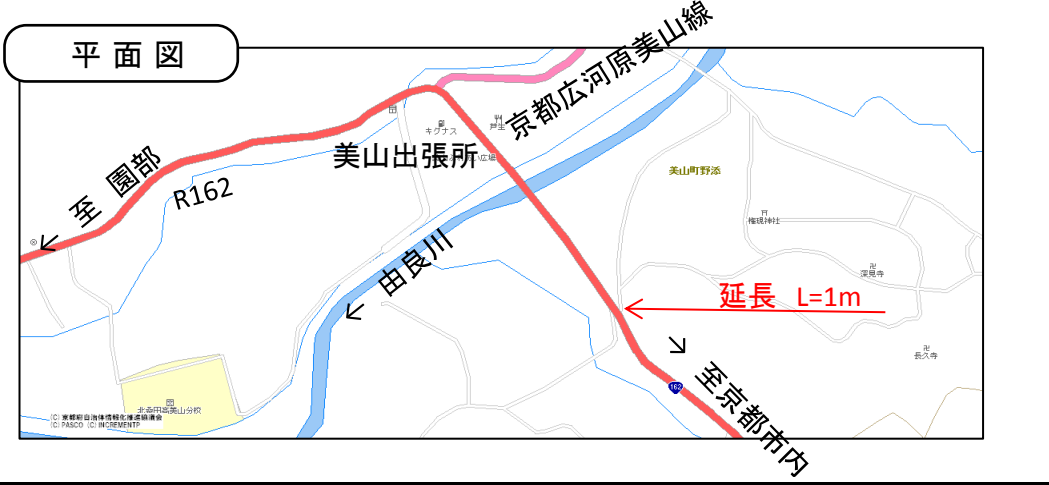
施設名	国道162号
提案区分	安心・安全整備
提案箇所	南丹市美山町 長尾バス停前付近の路面
提案内容	舗装修繕
現在の状況	舗装が一部えぐれたような状態になっている

審査結果	他事業実施
------	-------

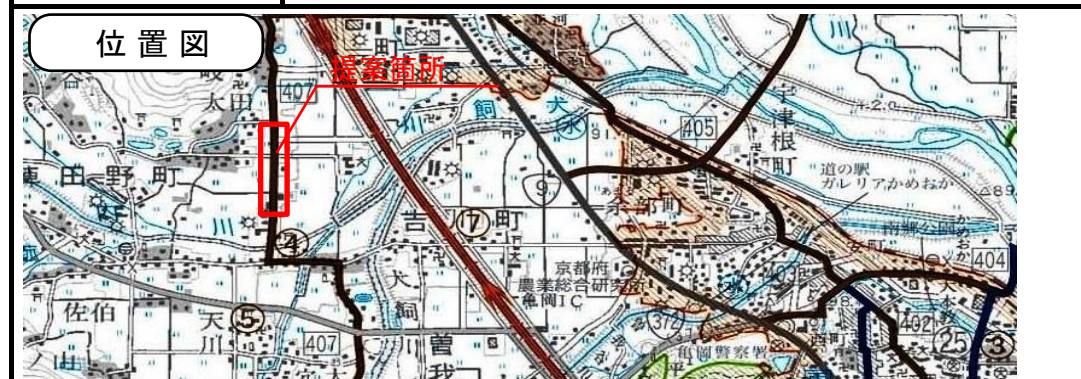
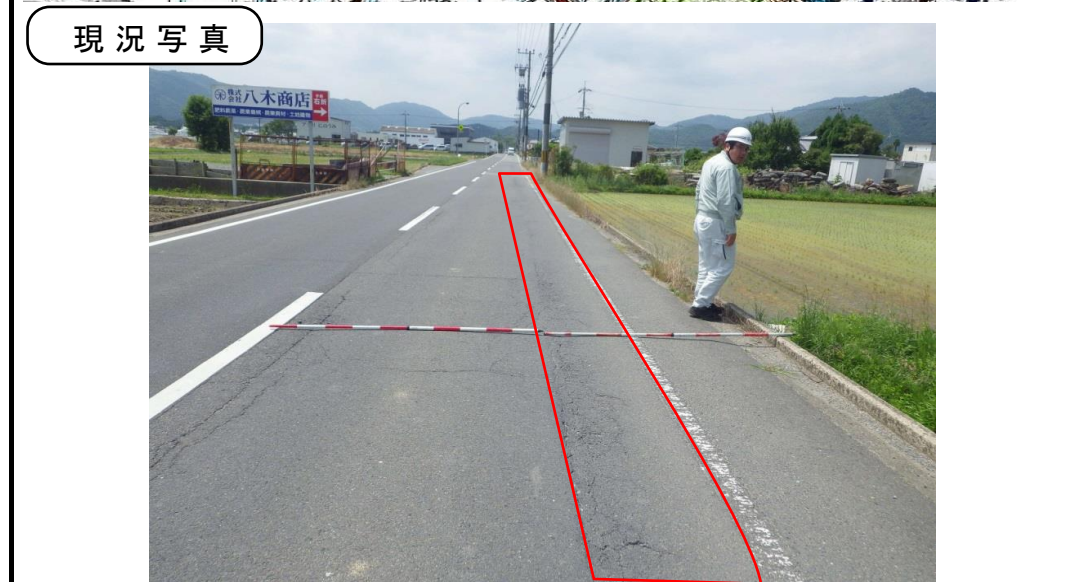
現在の状況
 舗装に亀裂が多数みられ、二輪車等の通行に支障をきたしている。

実施

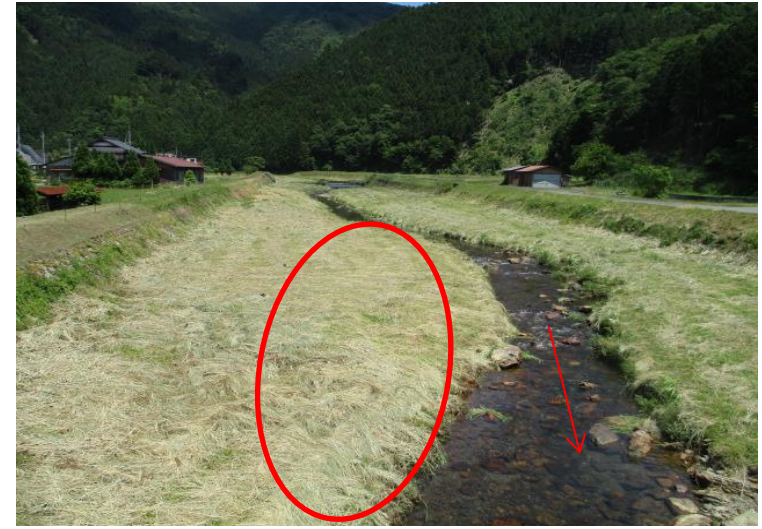
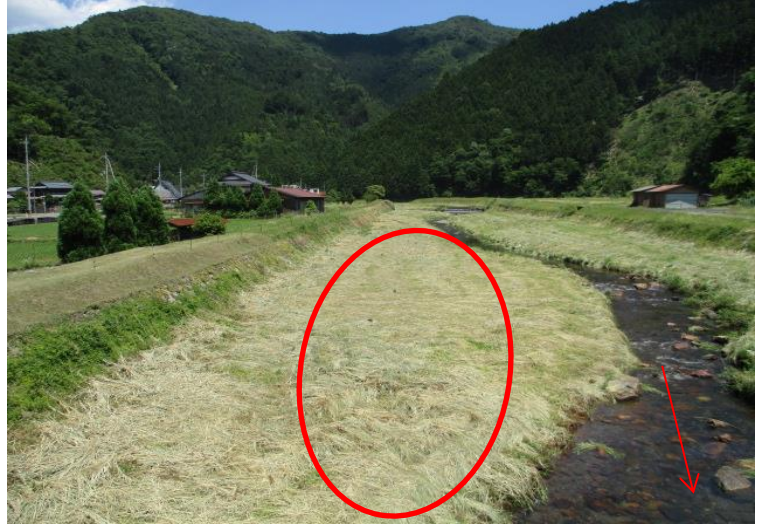
現況写真

施設名	棚野川
提案区分	安心・安全整備
提案箇所	南丹市美山町鶴ヶ岡 長井橋上流
提案内容	土砂浚渫
現在の状況	土砂が堆積している。(延長約200m)

実施
