府民公募型整備事業(府民提案型)

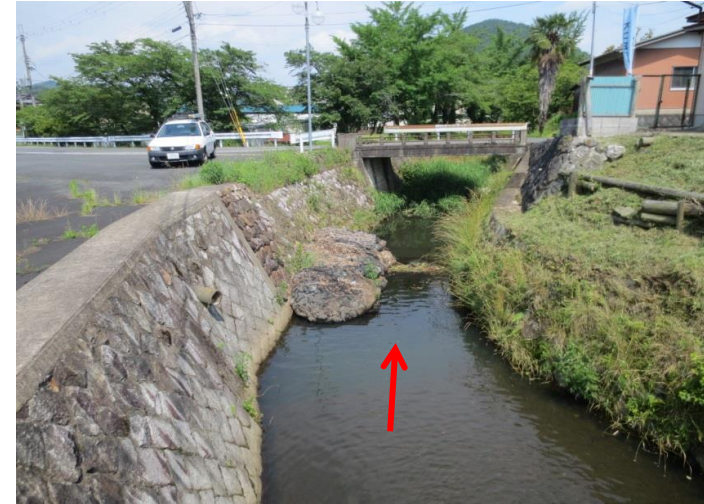
現況写真

施設名	大朴川
提案区分	安心・安全整備
提案箇所	京丹波町大朴
提案内容	根継、補強コンクリート、及び河床洗堀防止
現在の状況	土のうで応急対応している。

審査結果

実施②

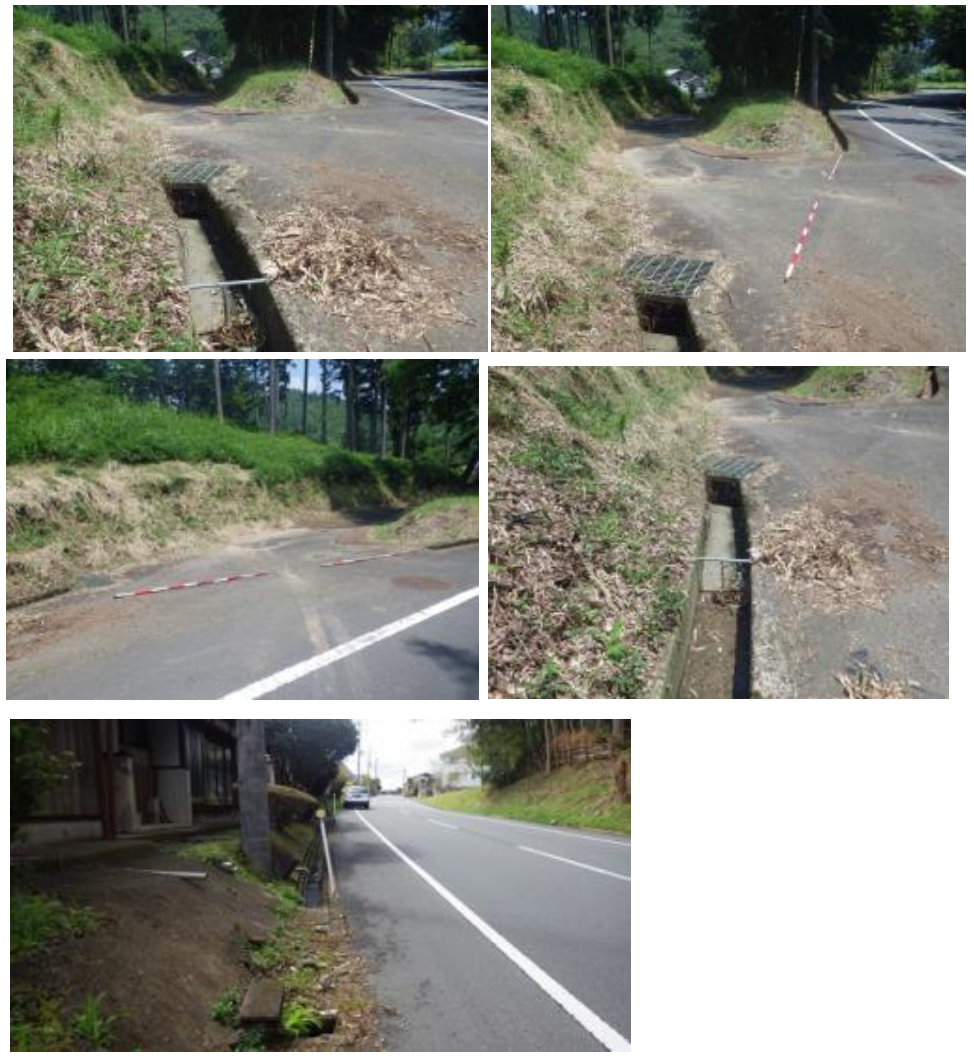
現況写真

施設名	豊田富田線
提案区分	安心・安全整備
提案箇所	京丹波町富田カナヤ 28-1
提案内容	道路側溝付替、デリネーター増設
現在の状況	側溝からあふれた排水や路面を伝う雨水が勾配の低い町道へ、一部流れる状態である。

審査結果	実施① (側溝整備、反射板の更新を実施)
------	----------------------

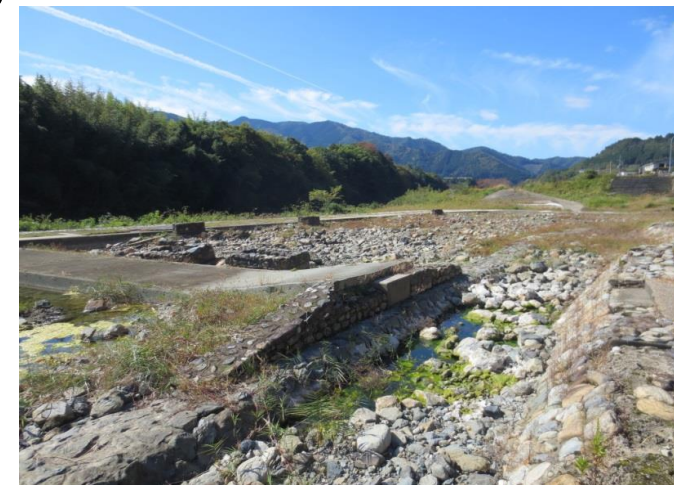
現況写真

施設名	由良川
提案区分	安心・安全整備
提案箇所	京丹波町坂原
提案内容	堆積物の除去
現在の状況	施設の一部が破損し、水たまりが出来ている。

審査結果

実施②

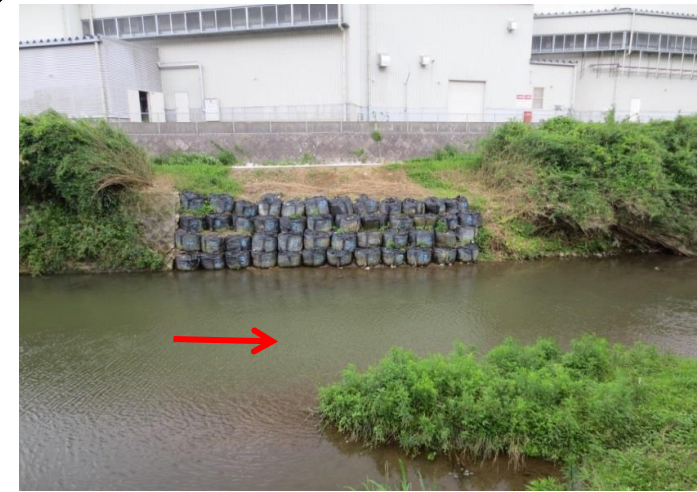
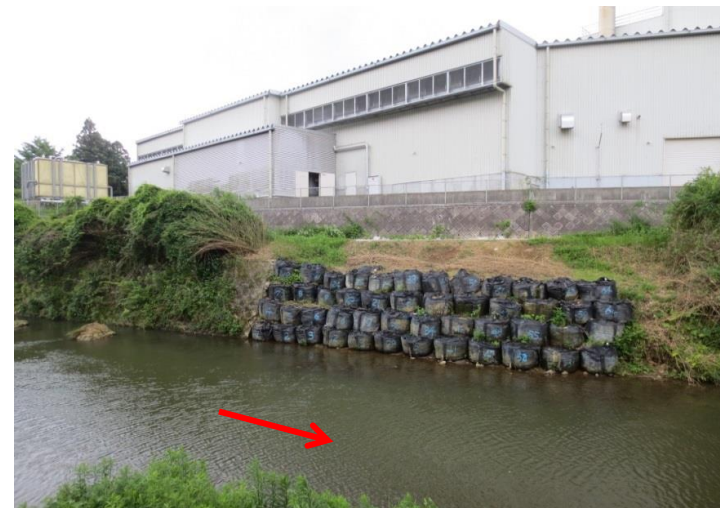
現況写真

施設名	須知川
提案区分	安心・安全整備
提案箇所	京丹波町富田
提案内容	護岸整備
現在の状況	土羽護岸が崩れ、大型土のうで応急処置している

審査結果

実施②

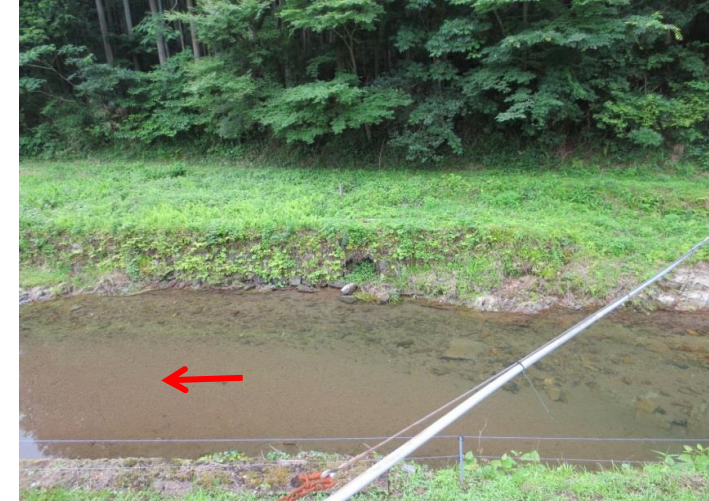
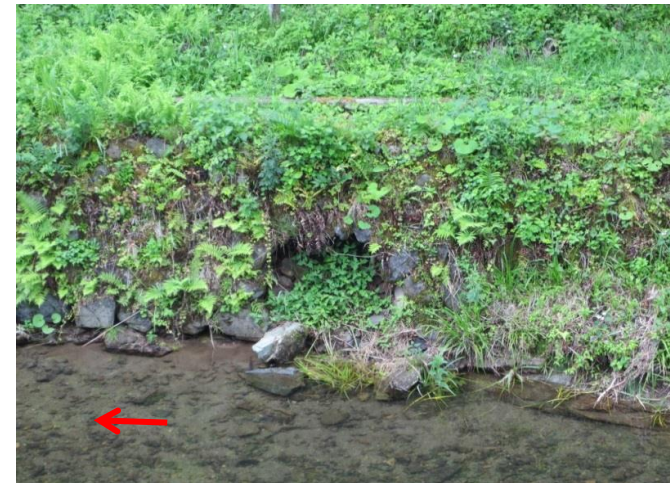
現況写真

施設名	西河内川
提案区分	安心・安全整備
提案箇所	京丹波町下栗野
提案内容	護岸修繕

現在の状況	石積みの一部が抜けている
-------	--------------

審査結果

実施②

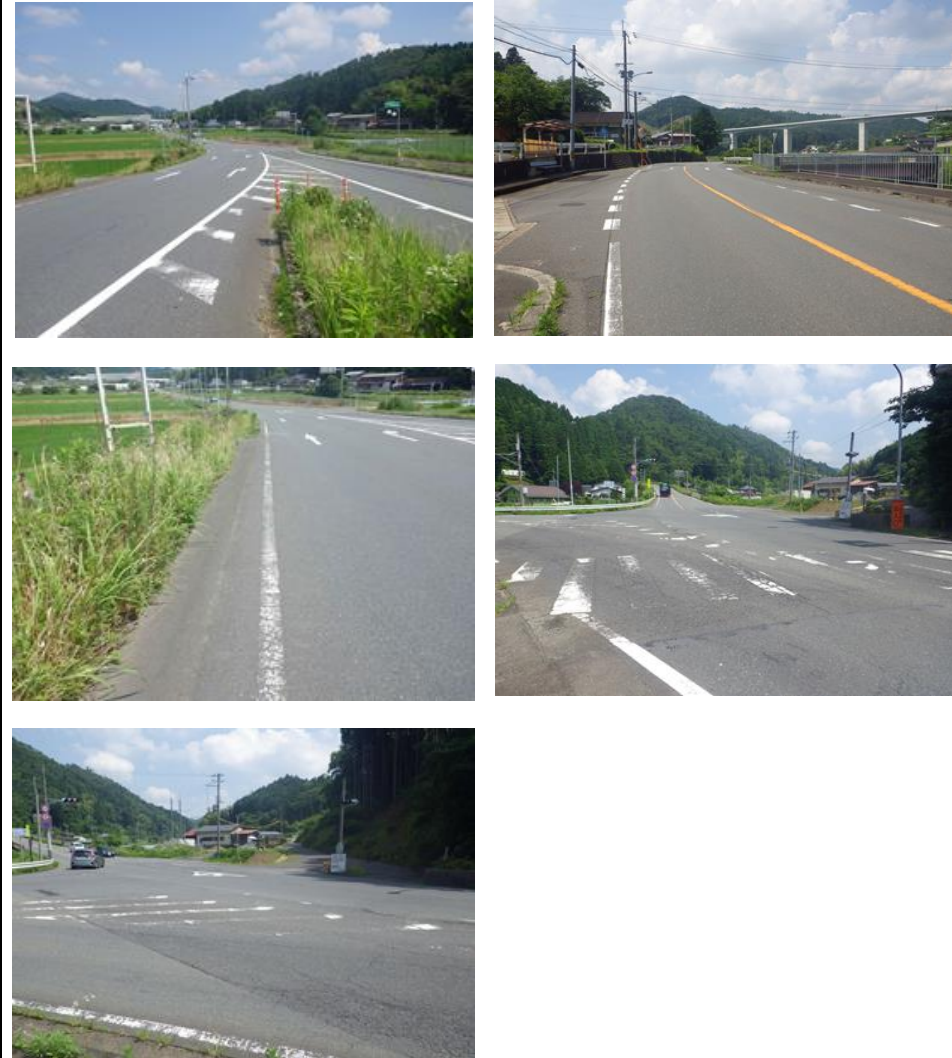
現況写真

施設名	国道173号
提案区分	安心・安全整備
提案箇所	京丹波町和田～三ノ宮 交差点付近 1100m位
提案内容	区画線の復旧
現在の状況	区画線が摩耗して側線・通行区分線が交差点を中心にほぼ消えている。

審査結果

実施①

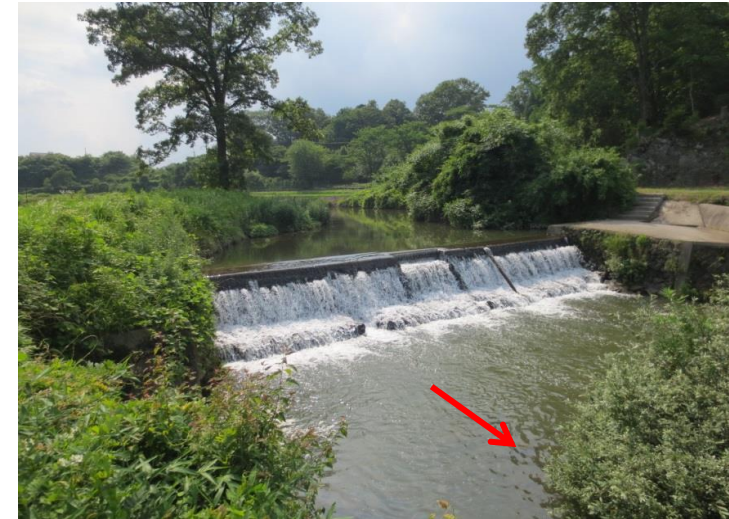
現況写真

施設名	須知川
提案区分	安心・安全整備
提案箇所	京丹波町蒲生蒲生野 427付近 西蒲生～大下の須知川 逆L地点より130m
提案内容	土砂浚渫、堤防嵩上げ及び樹木伐採
現在の状況	取水施設付近に樹木等が茂っている。

審査結果

実施しない

(農業用取水施設であり、京都府の管理施設でないため。)

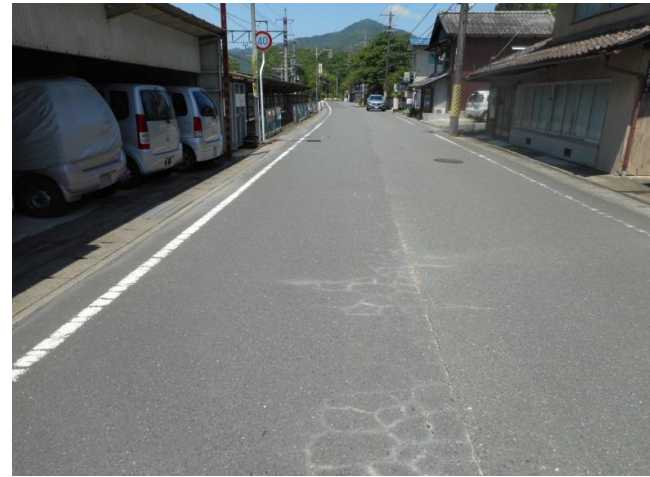
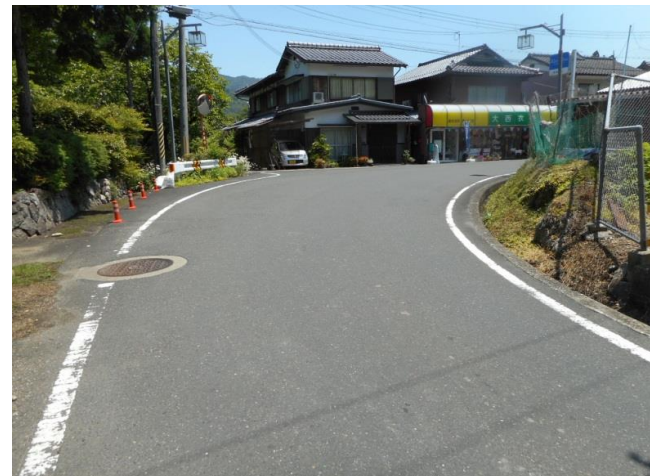
現況写真

施設名	京丹波三和線
提案区分	安心・安全整備
提案箇所	京丹波町下山 (駅前区)JR下山駅～踏切
提案内容	舗装修繕、区画線の引直し及び路肩カラー舗装
現在の状況	舗装にひび割れ、水溜まりができています。 通学児童の歩行帯、踏切付近曲線部の区画線等の表示がない。 踏切付近の曲線部ではショートカットする車両がある。

審査結果

実施①

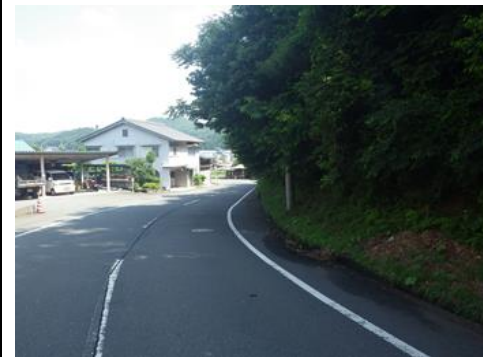
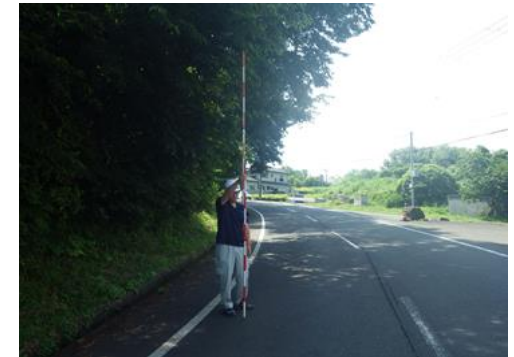
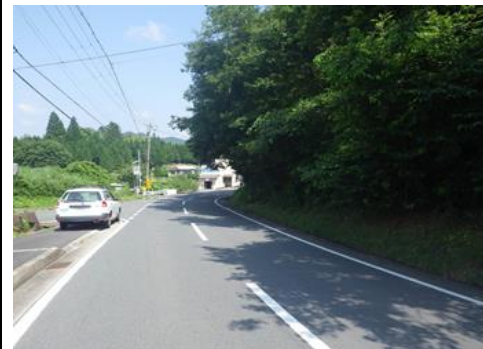
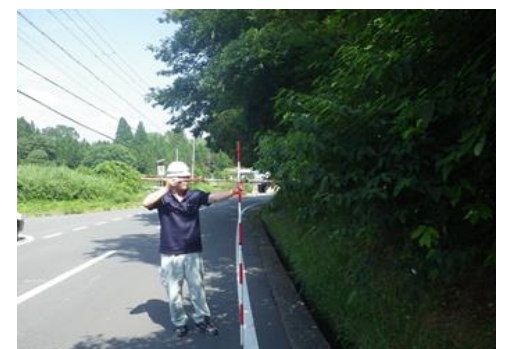
現況写真

施設名	桧山須知線
提案区分	安心・安全整備
提案箇所	京丹波町橋爪・中台
提案内容	樹木の伐採
現在の状況	側線より車道側に約1.5m 低い所で約3mの所まで法面からの雑木の枝が張り出した状態である。

審査結果

実施①

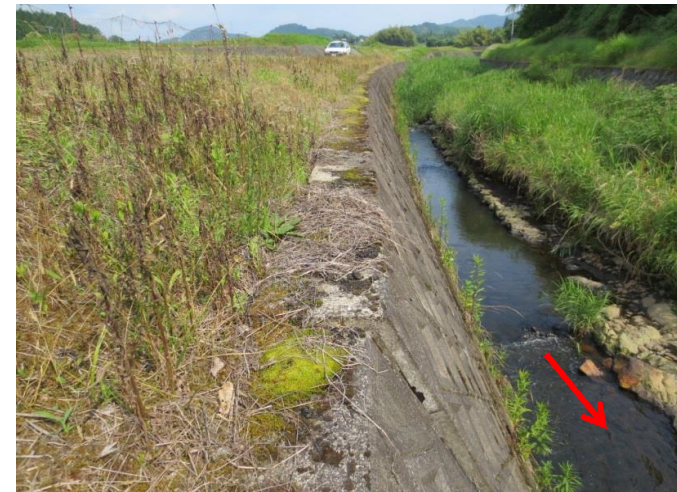
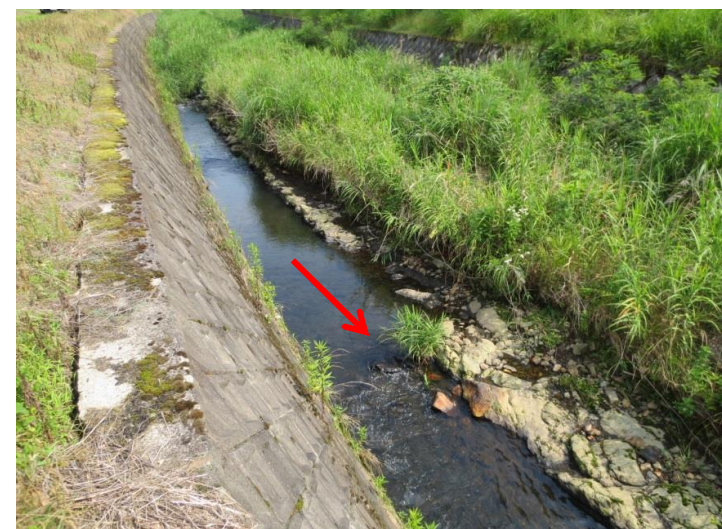
現況写真

施設名	実勢川
提案区分	安心・安全整備
提案箇所	京丹波町実勢 富田胡麻停車場線岩根橋より上流800m
提案内容	護岸修繕
現在の状況	護岸が川側にせり出し、護岸裏が空いている

審査結果

実施②
