施設名	官山川
提案区分	安心・安全整備
提案箇所	南丹市八木町野条 官山川右岸(左岸の工事完了区域まで)
提案内容	護岸整備
現在の状況	老朽化した板柵護岸が確認できる。(延長約50m)

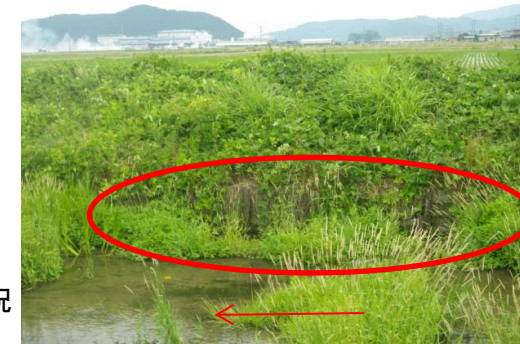
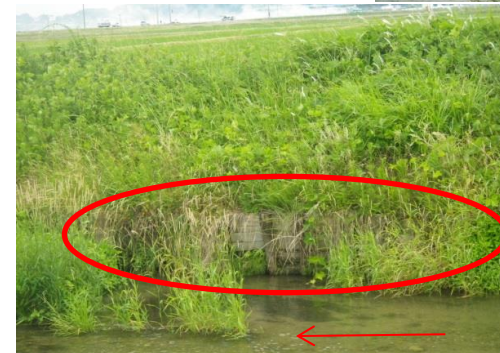
板柵護岸腐敗状況

一部実施

(破損の著しい箇所のみ実施)

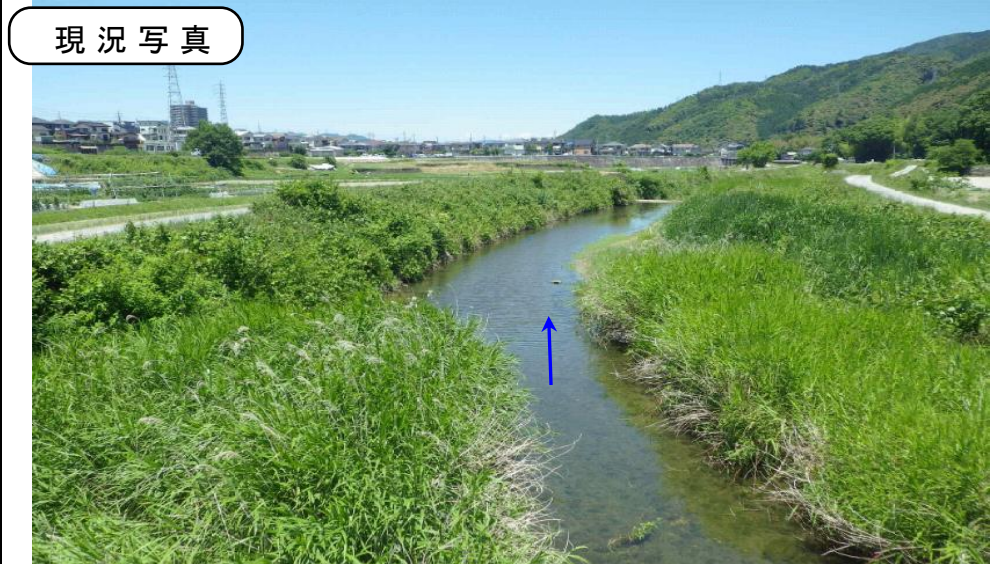
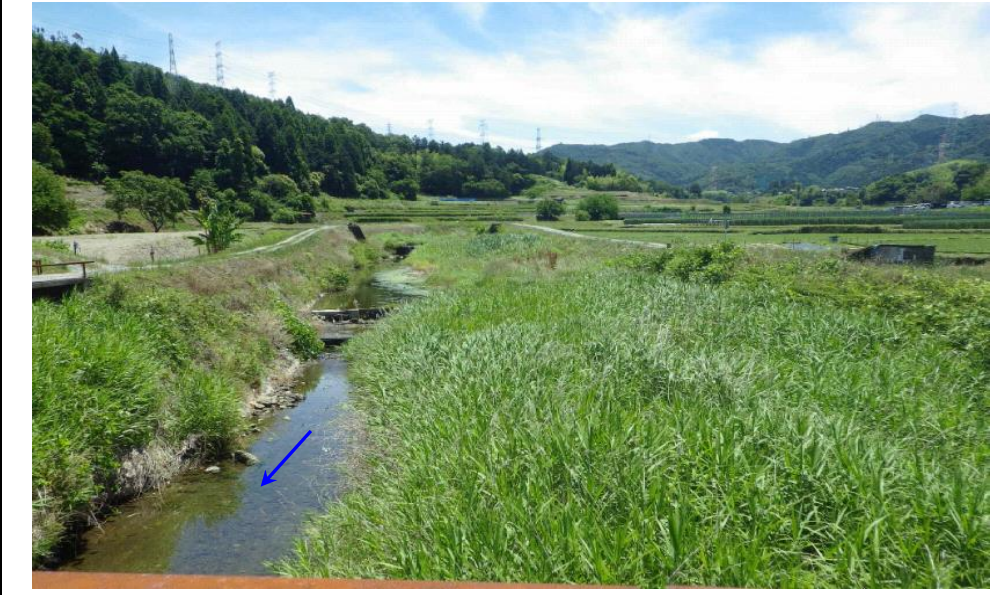
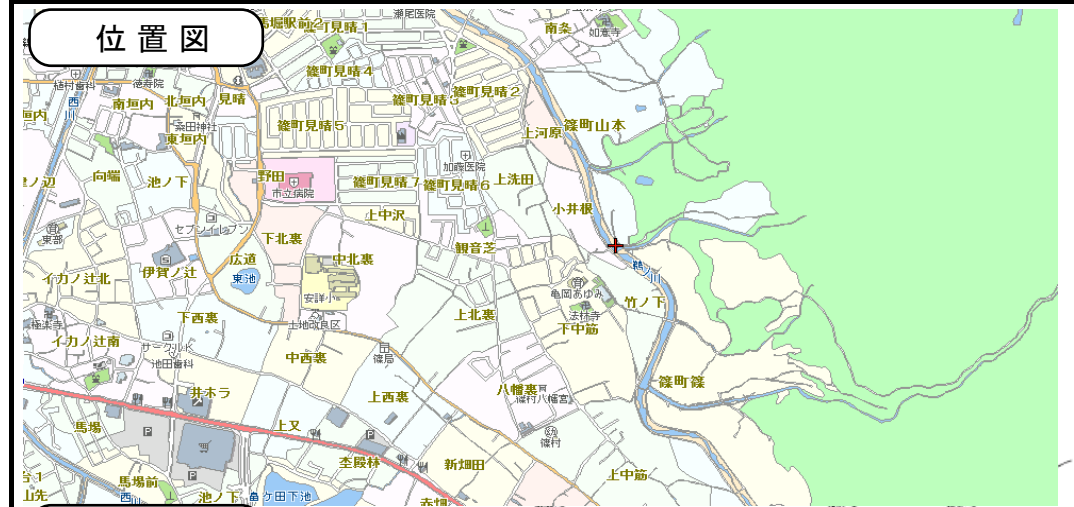
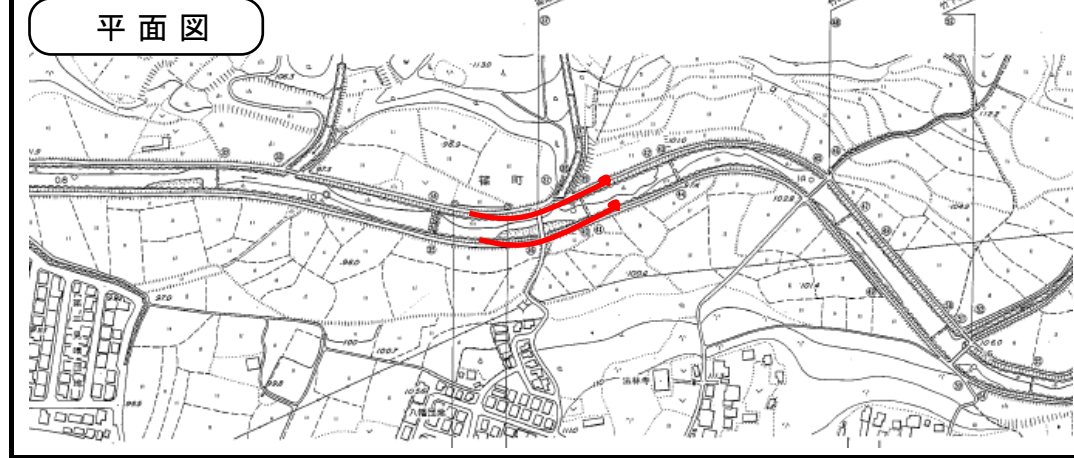
施設名	鶺鴒川
提案区分	安心・安全整備
提案箇所	亀岡市篠町山本 梁瀬橋上下流の右岸・左岸堤防除草
提案内容	河川除草
現在の状況	梁瀬橋上下流の管理用通路堤外側に雑草が繁茂している。

審査結果	実施しない (雑草は流水を著しく妨げるものではないため。)
------	----------------------------------

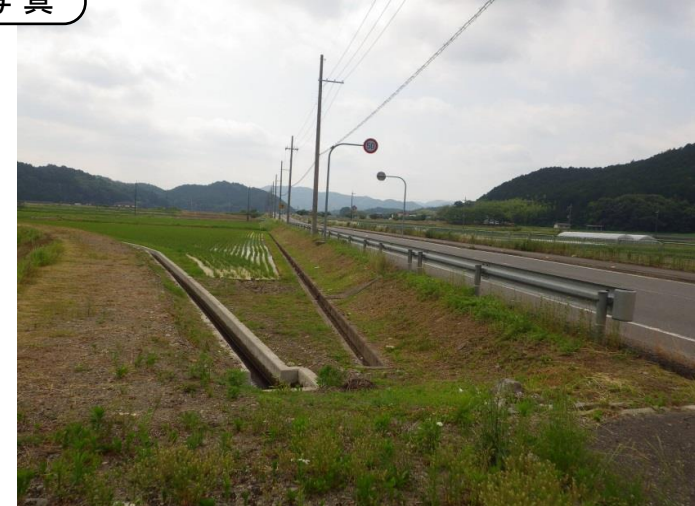
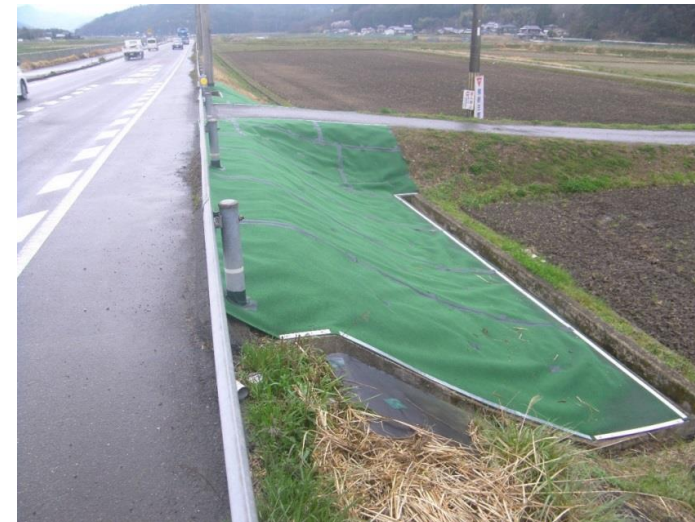
現況写真

施設名	国道372号
提案区分	安心・安全整備
提案箇所	亀岡市東本梅町中野区 神田川から北へ約300m区間
提案内容	防草シート設置
現在の状況	平成28年度に、視距が確保できない国道との交差点部のみ防草シートが設置されている。 その他の区間は設置されていない。

実施しない
(防草シートは視距確保のため、交差点部を中心に設置しているため。)

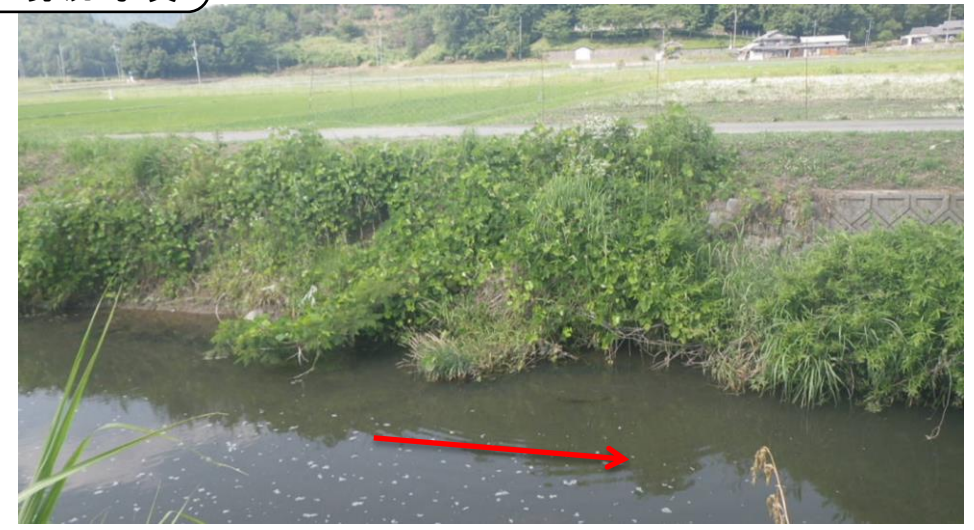
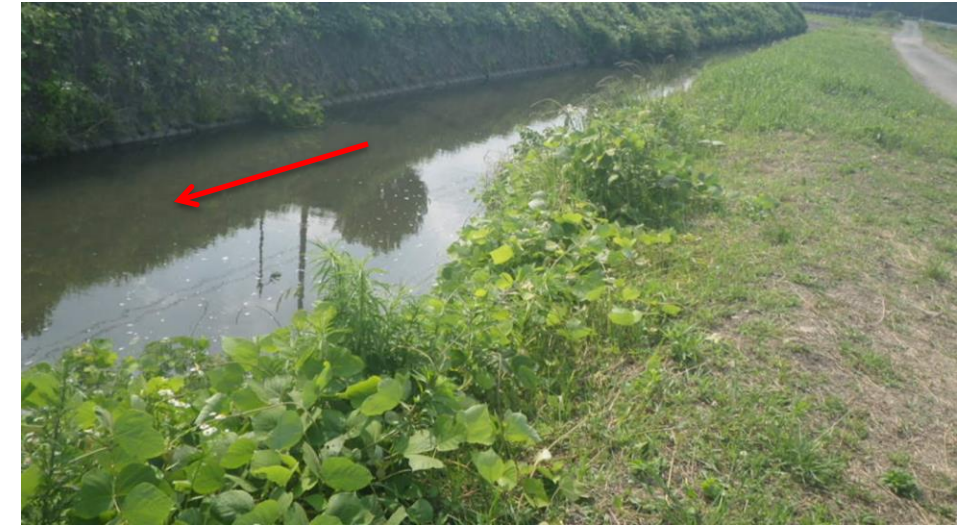
現況写真

施設名	本梅川
提案区分	安心・安全整備
提案箇所	亀岡市東本梅町赤熊 下畑ヶ 護岸約5m
提案内容	護岸整備
現在の状況	既設ブロック積護岸の間にある土羽護岸が浸食されている。

実施

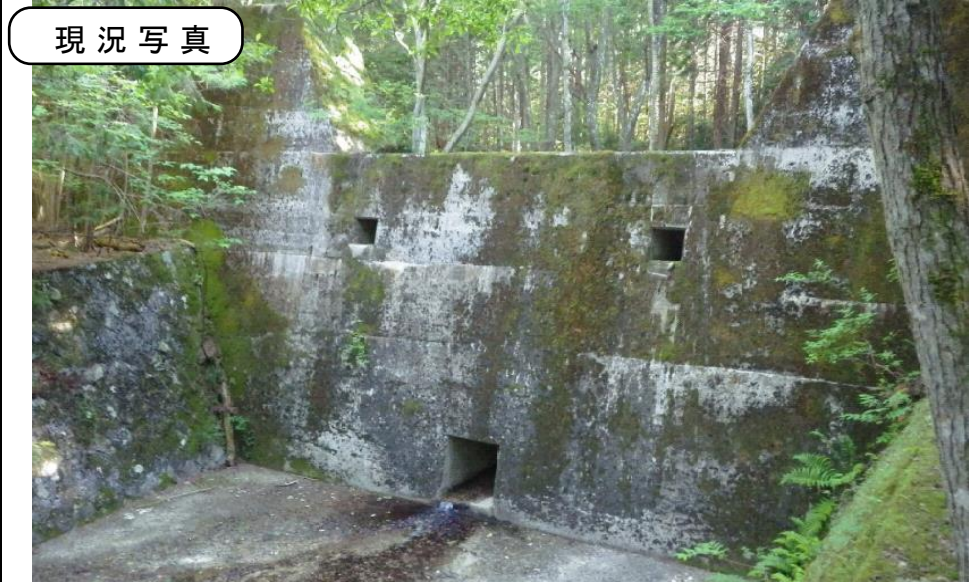
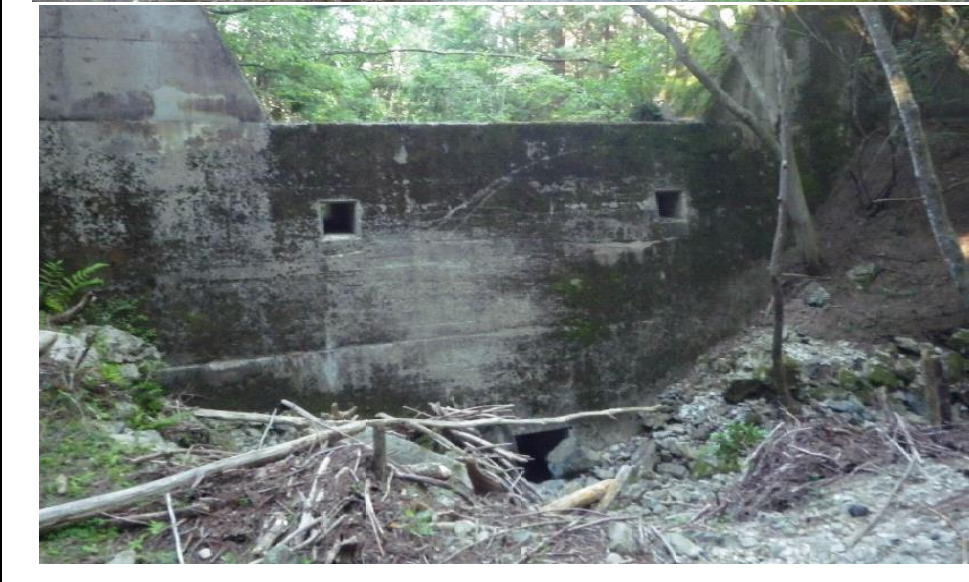
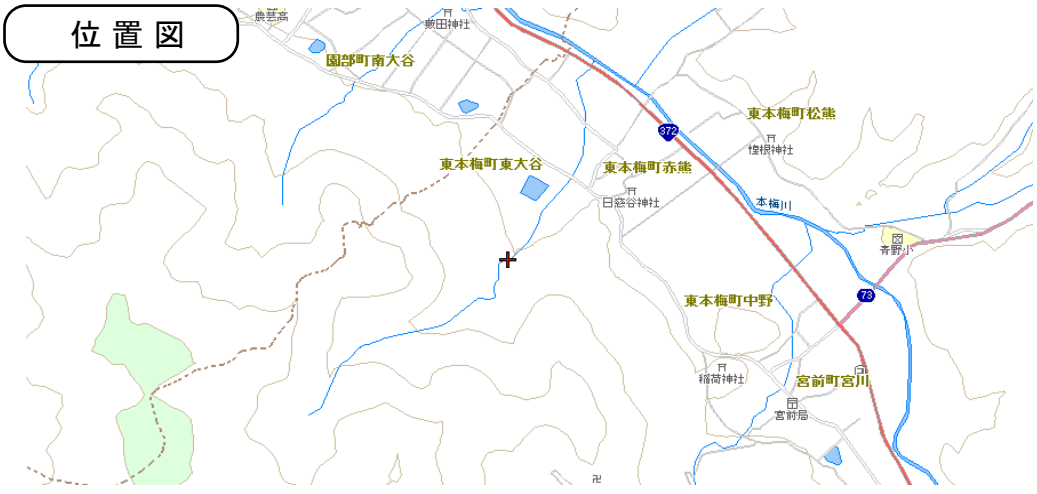
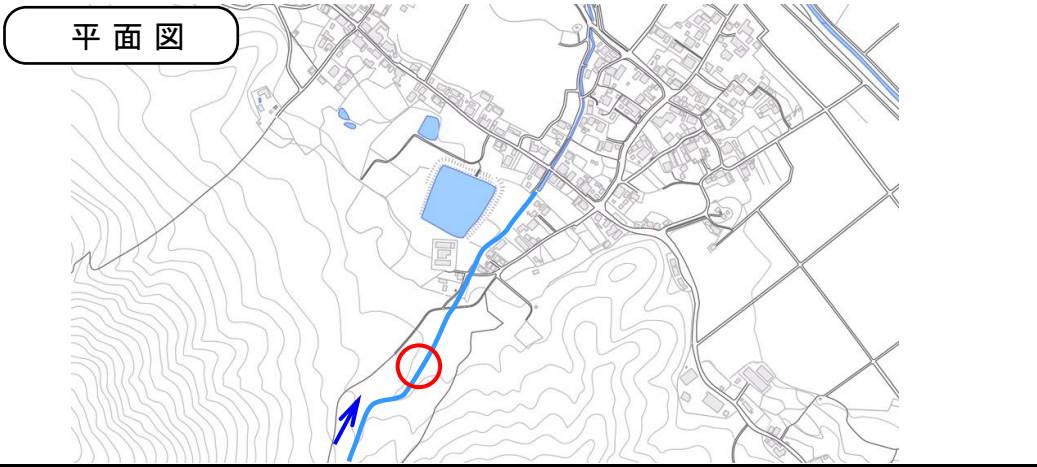
施設名	砂防・音羽川
提案区分	安心・安全整備
提案箇所	亀岡市東本梅町赤熊 ダム下部の水路
提案内容	土砂(石)撤去
現在の状況	砂防ダムは良好に維持されているが、水抜き暗渠(土砂浸透水を排出する穴)が開放状態になっている。(未満砂)

審査結果	実施しない (上流からの流出土砂を貯める過程で未だ満砂状態になっていないため。)
------	---

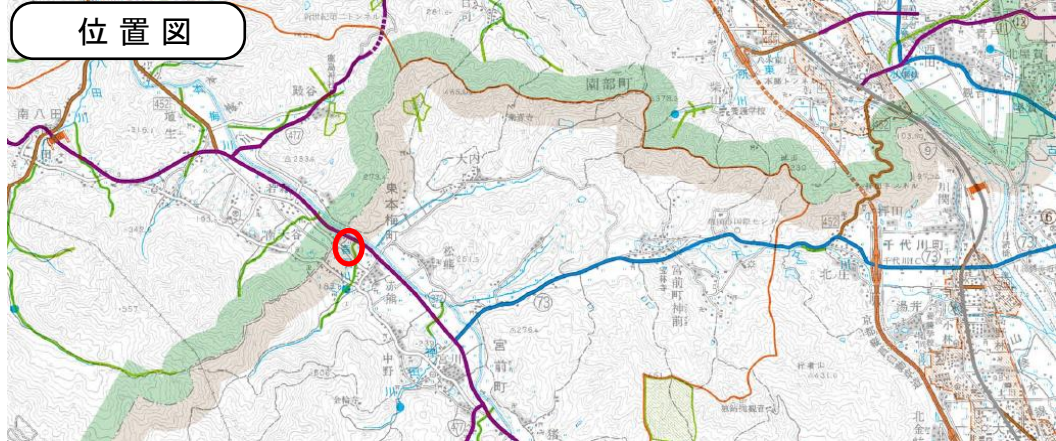
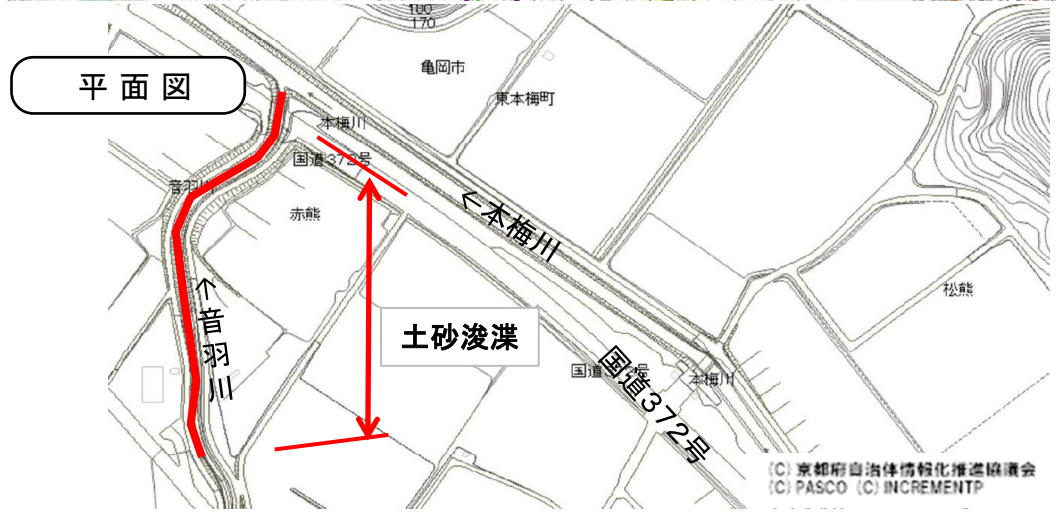
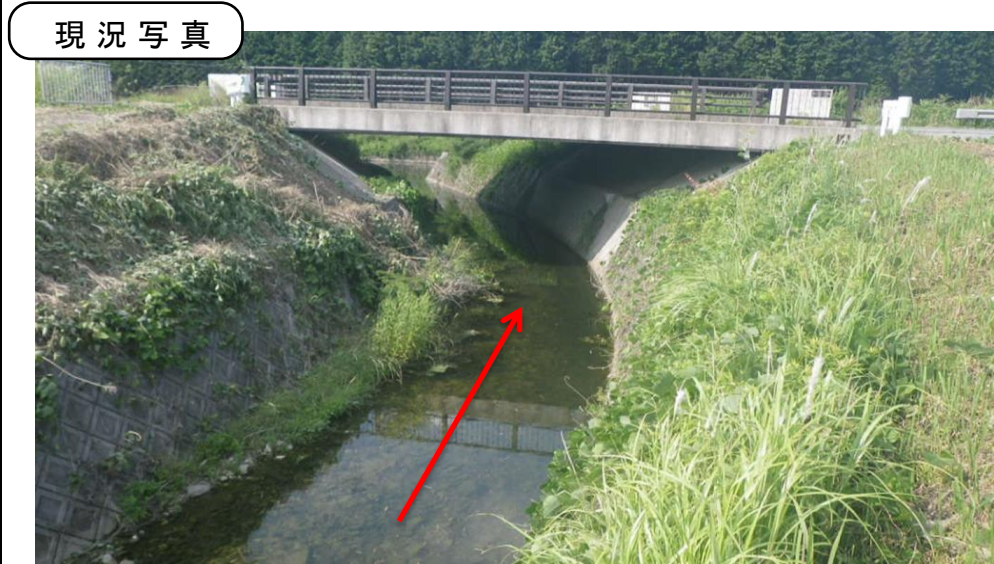
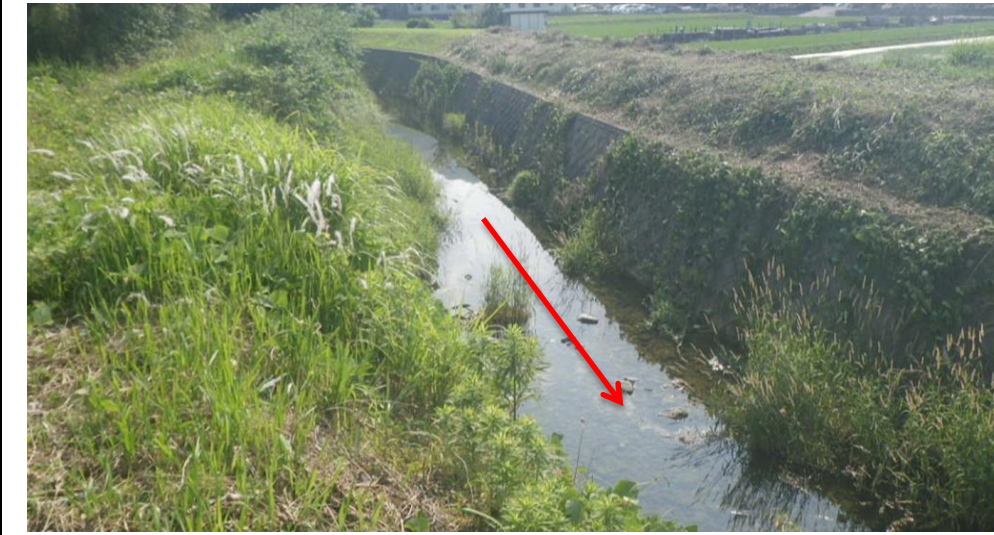
現在の状況	部分的に土砂が堆積している。
-------	----------------

審査結果	実施しない (堆積土砂は流水を著しく妨げるものでないため。引き続き、経過観察する。)
------	---

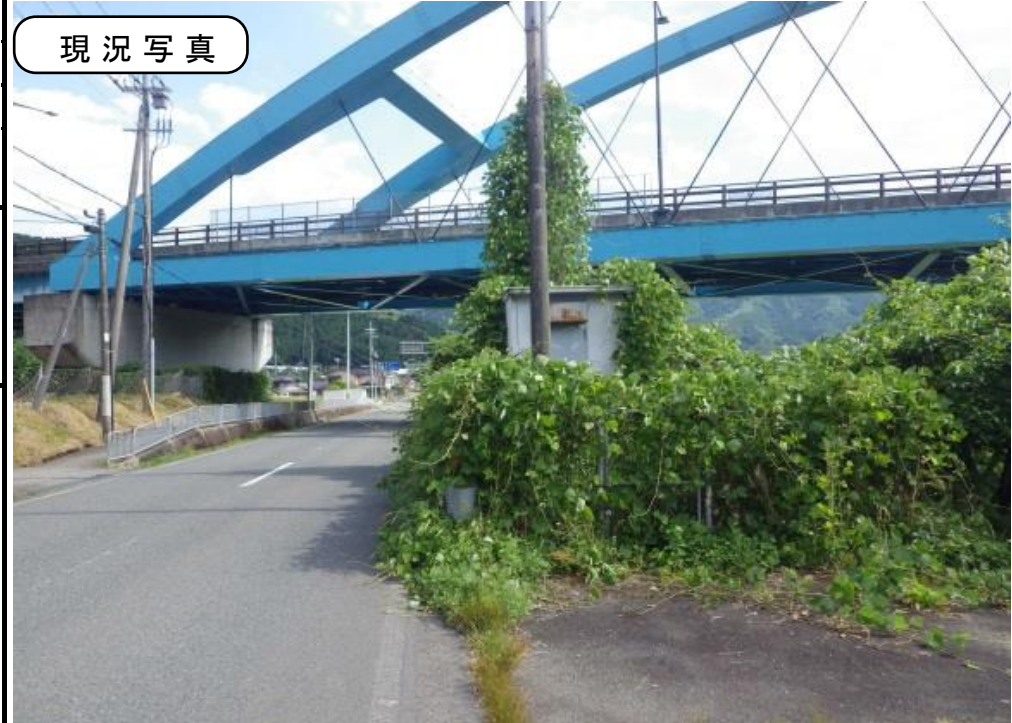
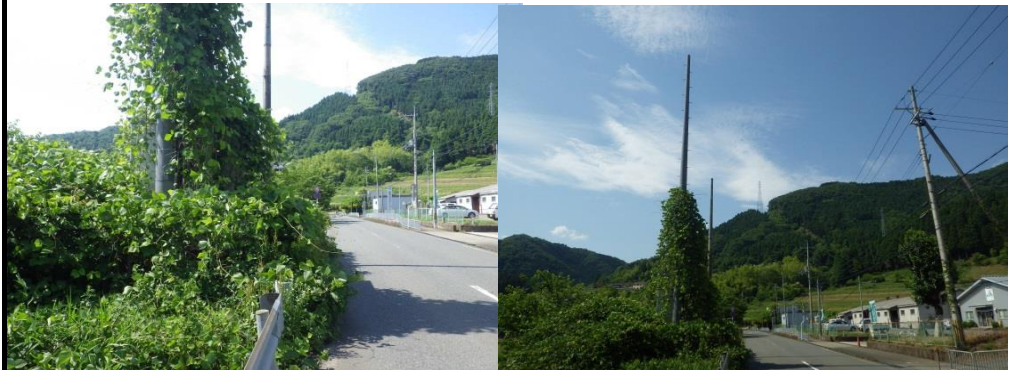
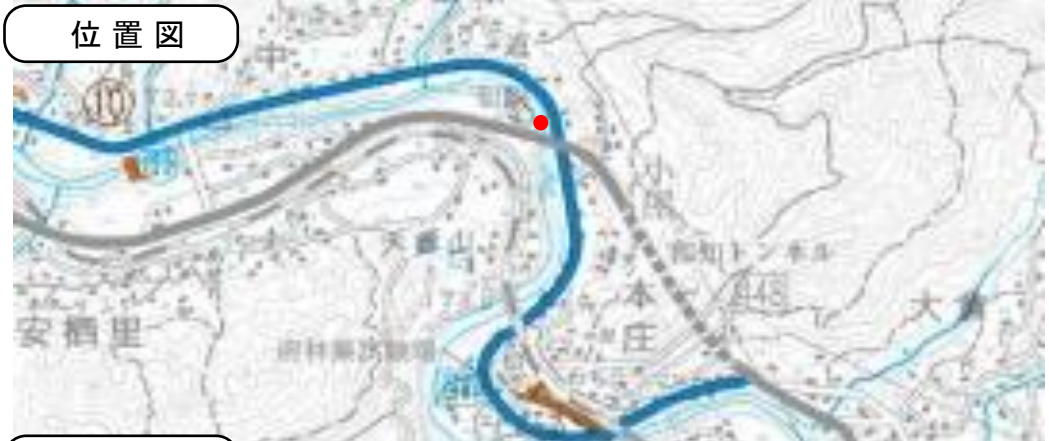
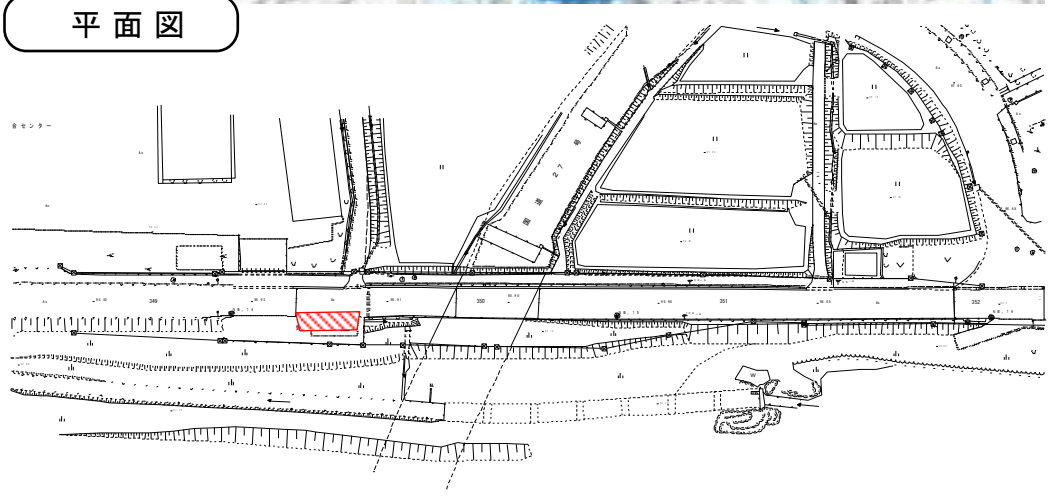
施設名	市島和知線
提案区分	安心・安全整備
提案箇所	京丹波町本庄 国道27号高架下付近
提案内容	水位観測施設撤去
現在の状況	水位観測施設のフェンスにツルや雑草が絡み付いて車道にまで伸びており、視距を妨げている。

実施 (除草は他事業で実施)

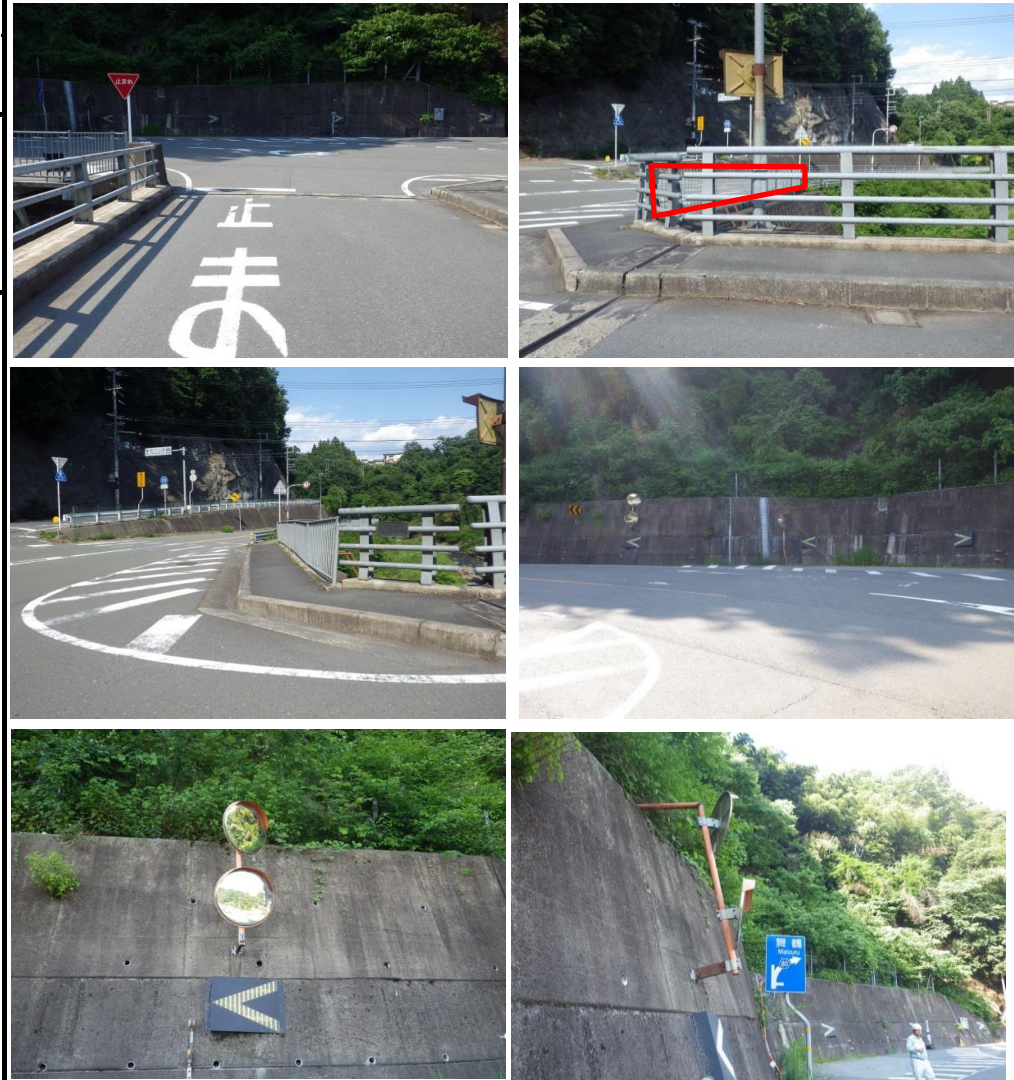
現況写真

施設名	日吉京丹波線
提案区分	安心・安全整備
提案箇所	京丹波町下山 京丹波三和線との交差点
提案内容	転落防止柵改善
現在の状況	営農橋(町道)には、一旦停止線も設置されており、また正面からは少しずれた位置ではあるがカーブミラーも設置されている。道路の防護柵は縦格子である。

実施

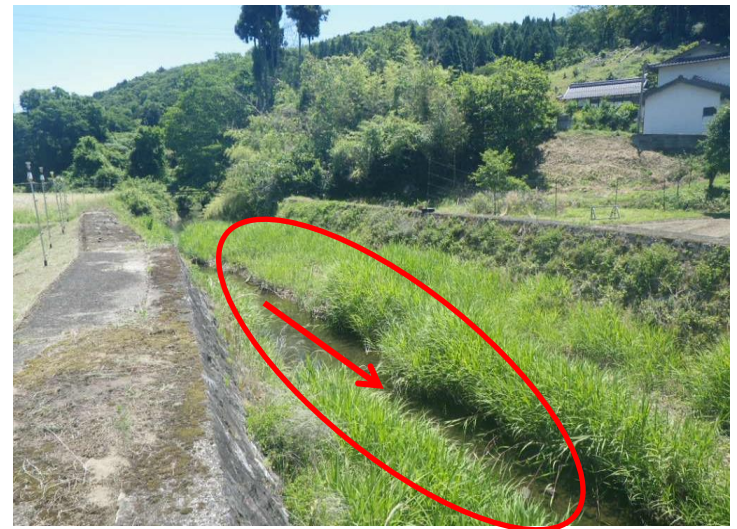
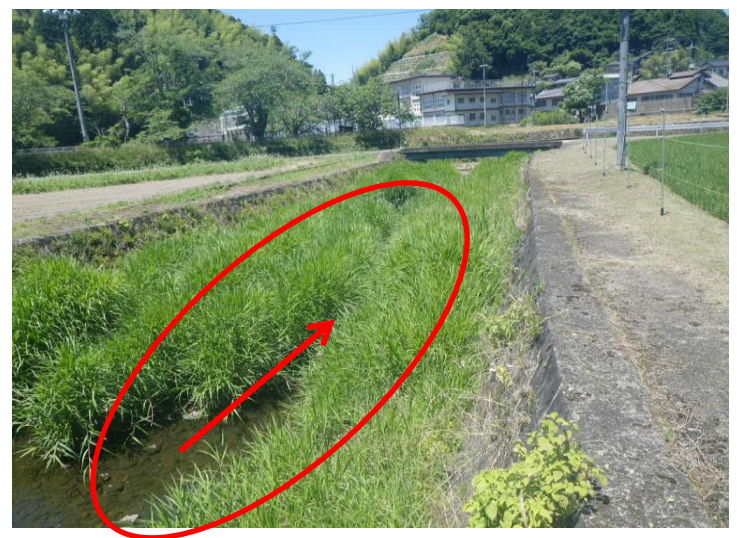
現況写真

施設名	井尻川
提案区分	安心・安全整備
提案箇所	京丹波町坂井 井尻川道ノ下59番地隣接
提案内容	土砂浚渫
現在の状況	土砂が堆積しているが、洗掘も確認される。(延長約500m)

実施 (河床整正で対応)

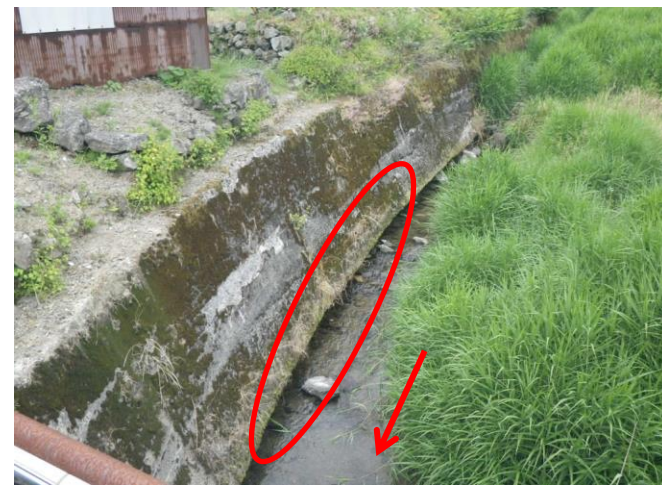
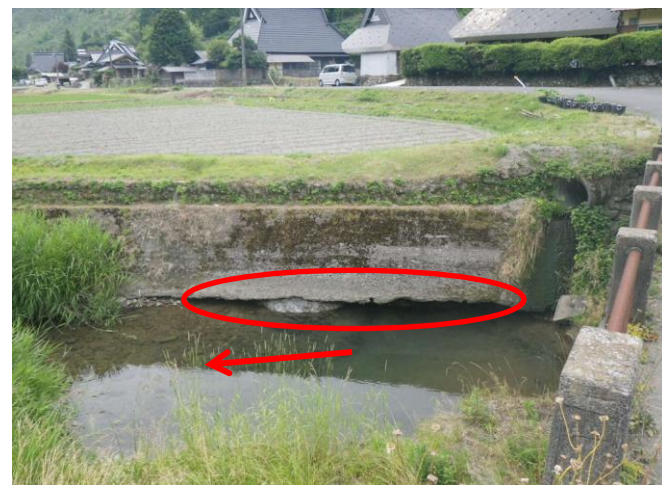
現況写真

施設名	西河内川
提案区分	安心・安全整備
提案箇所	京丹波町西河内 市道西河内線の平川橋より下流方向へ10m及び上流方向へ60mの区間延長約70mの右岸側
提案内容	護岸修繕
現在の状況	橋上下流の護岸基礎部に空洞が見られる。(延長約70m)

実施
