府民公募型整備事業(府民提案型)

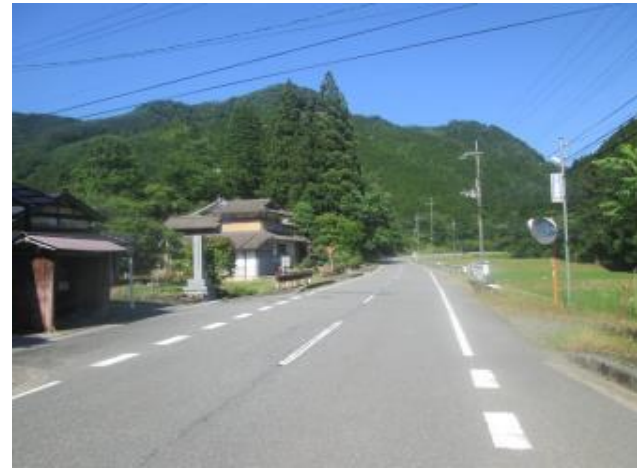
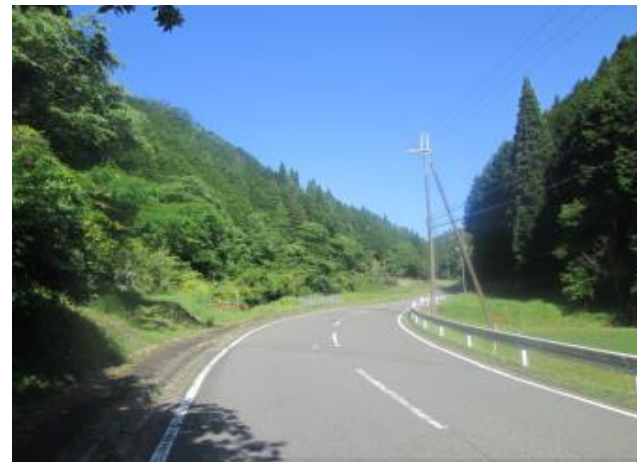
現況写真

施設名	京丹波三和線
提案区分	安心・安全整備
提案箇所	京丹波町猪鼻 地内
提案内容	舗装修繕
現在の状況	舗装がひび割れたり、沈下するなどして走行性が低下している。

実施①

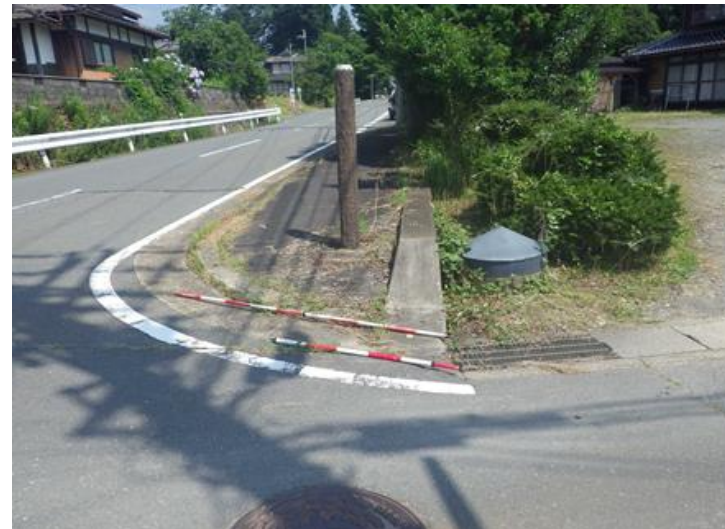
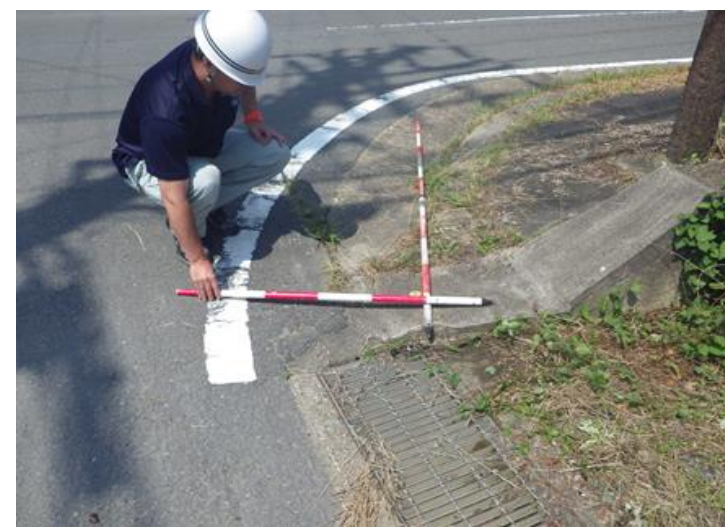
現況写真

施設名	桧山須知線
提案区分	安心・安全整備
提案箇所	京丹波町和田 国道9号高架下付近
提案内容	横断側溝の整備
現在の状況	L型側溝に集まった雨水が集水桧に入らず、一部が町道に溜まる状態になっている。

実施① (側溝改修を実施)

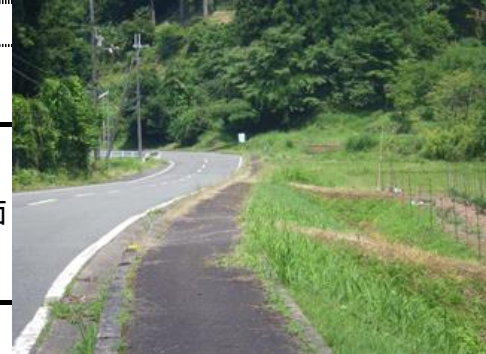
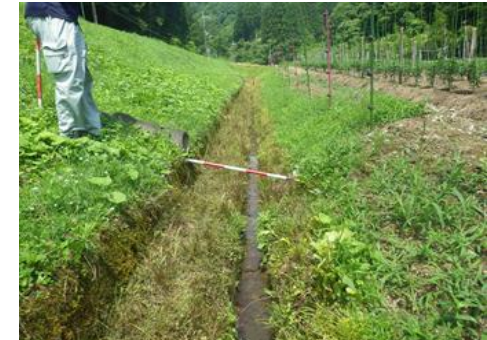
現況写真

施設名	京丹波三和線
提案区分	安心・安全整備
提案箇所	京丹波町猪鼻 地内
提案内容	横断暗渠排水口の改修
現在の状況	道路の縦断勾配がきつく普段は水が流れていないが降雨時には一気に雨水が流れ、本来入るべき側溝を飛び越えて民地法面にまで達している。

実施①

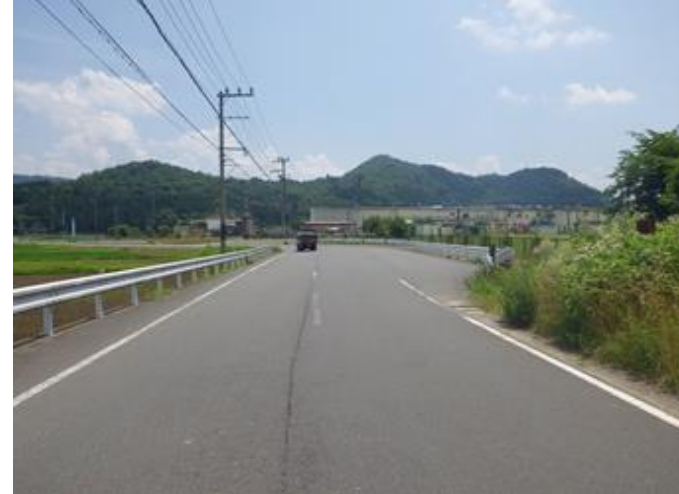
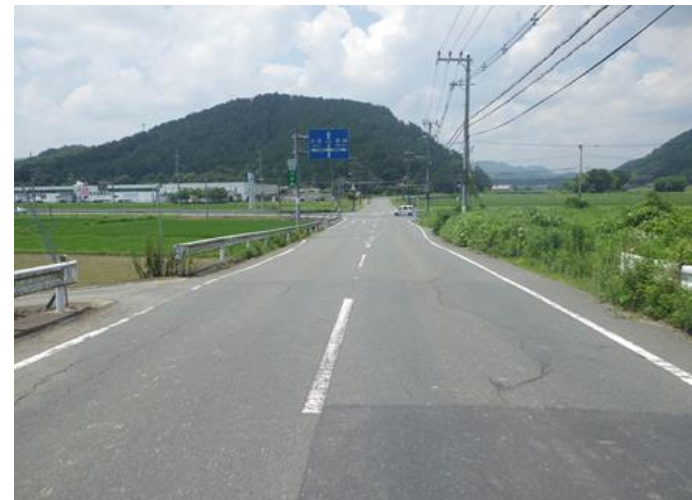
現況写真

施設名	富田胡麻停車場線
提案区分	安心・安全整備
提案箇所	京丹波町富田美月 61番地付近 国道27号富田交差点から富田美月61番地までの区間
提案内容	区画線の復旧
現在の状況	国道27号の交差点を中心に区画線がほとんど消えている。

実施①

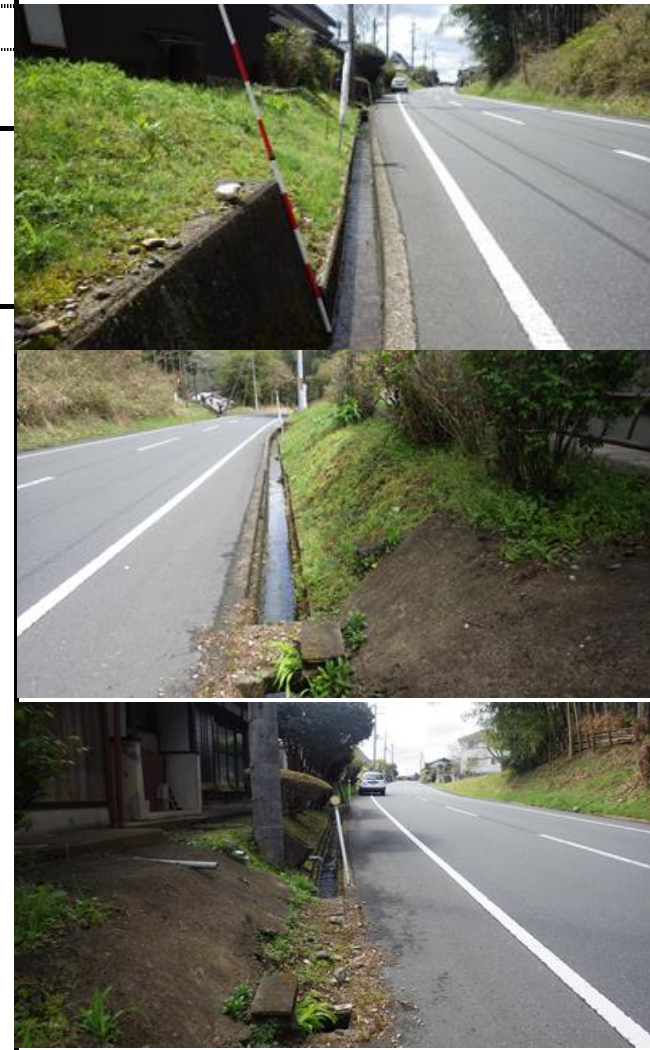
現況写真

施設名	豊田富田線
提案区分	安心・安全整備
提案箇所	京丹波町富田カナヤ 28
提案内容	擁壁設置
現在の状況	現状法面は安定している。

審査結果	実施しない (道路区域外であり、京都府が設置する施設でないため。)
------	--------------------------------------

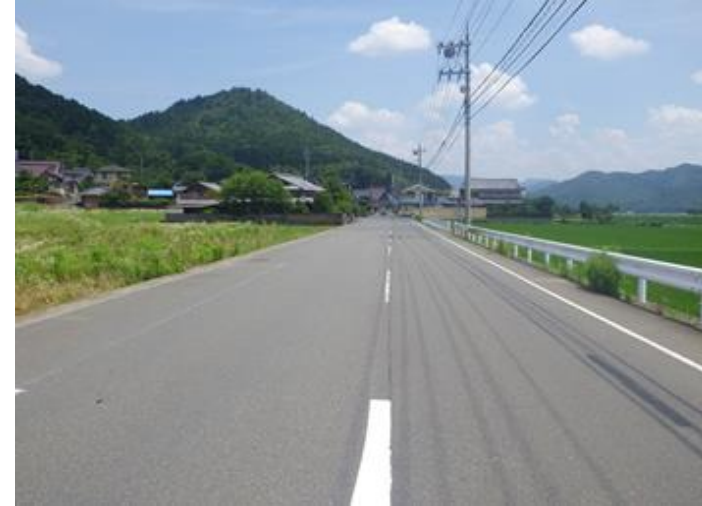
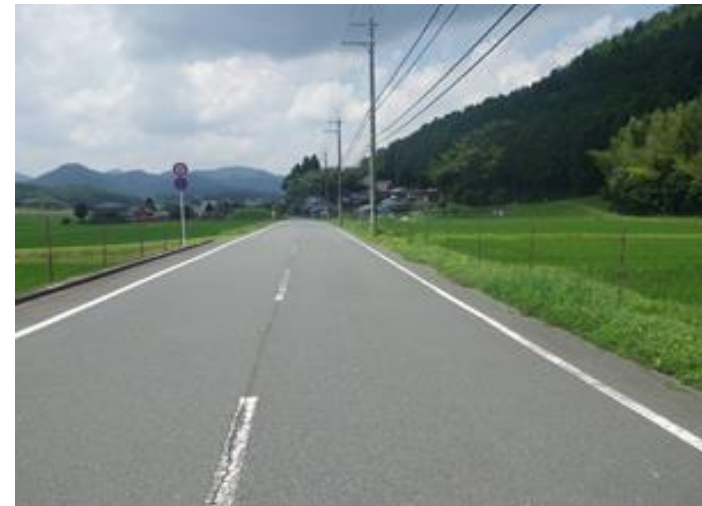
現況写真

施設名	豊田富田線
提案区分	安心・安全整備
提案箇所	京丹波町豊田～富田 国道9号交差点～国道27号線まで
提案内容	区画線の復旧
現在の状況	道幅は狭いが国道9号と27号の近道として通行する車両が多い。歩行空間をとる道路幅も無いが住民は道路端を歩行空間として利用している。

実施①

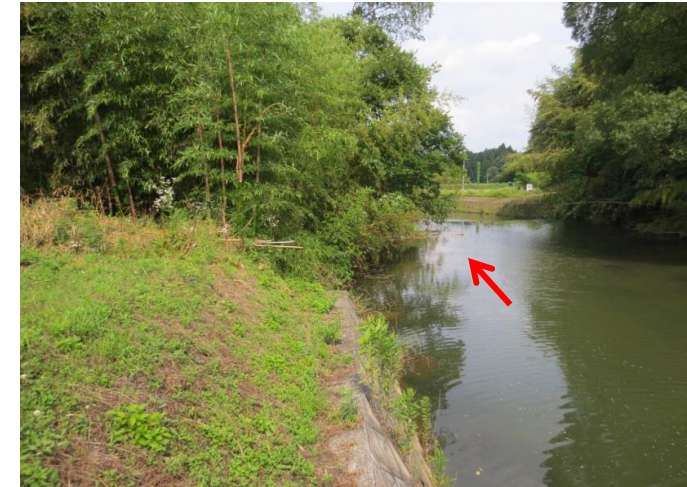
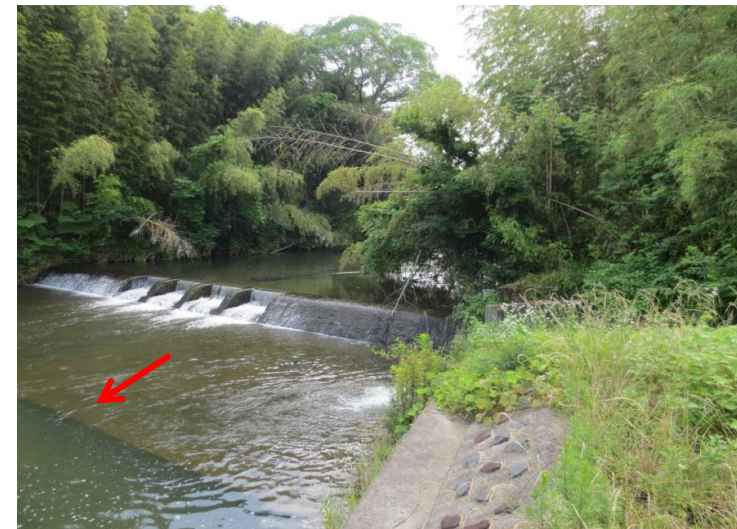
現況写真

施設名	高屋川
提案区分	安心・安全整備
提案箇所	京丹波町豊田 国道9号高屋川橋上流
提案内容	護岸整備
現在の状況	取水施設付近の堤防上に竹等が生えている。

実施しない  
 (農業用取水施設であり、京都府の管理施設でないため。経過観察を続ける。)

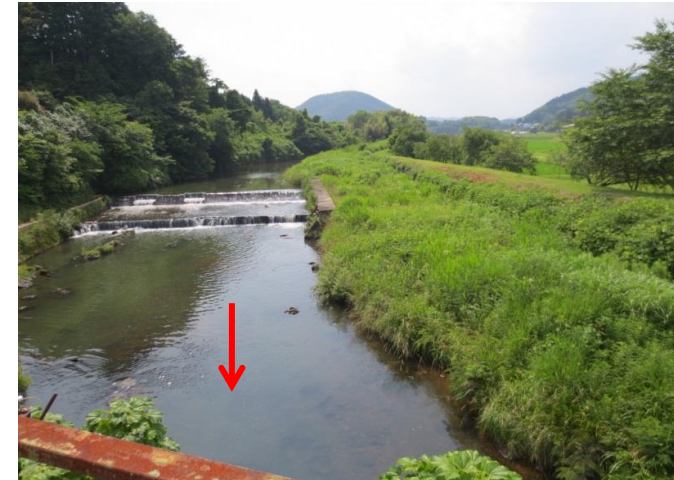
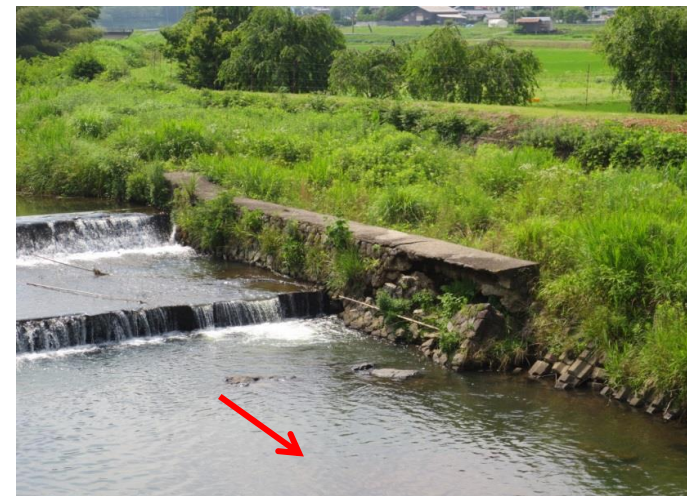
現況写真

現在の状況	取水施設の一部が崩れている。
-------	----------------

審査結果	実施しない (農業用取水施設であり、京都府の管理施設でないため。)
------	--------------------------------------

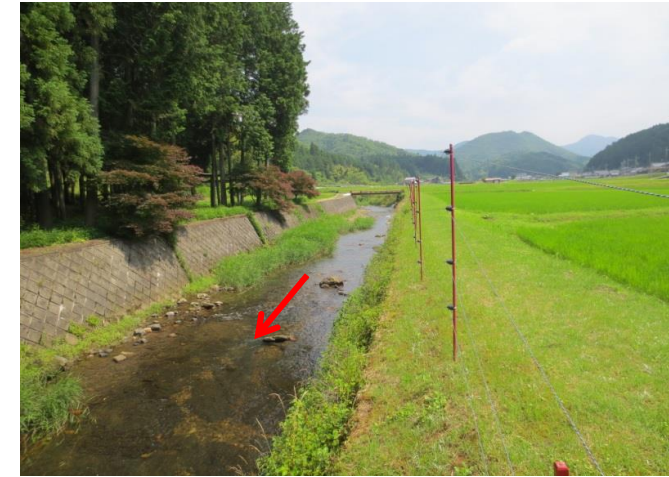
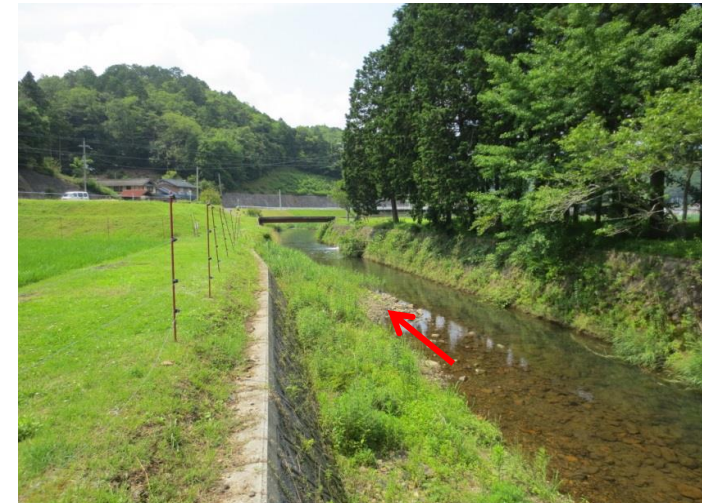
現況写真

施設名	土師川
提案区分	安心・安全整備
提案箇所	京丹波町鎌谷下 土師未改修区間
提案内容	河川改修
現在の状況	概ね護岸整備が来ている。

実施しない

(複数年を要する大規模な工事であるため。)

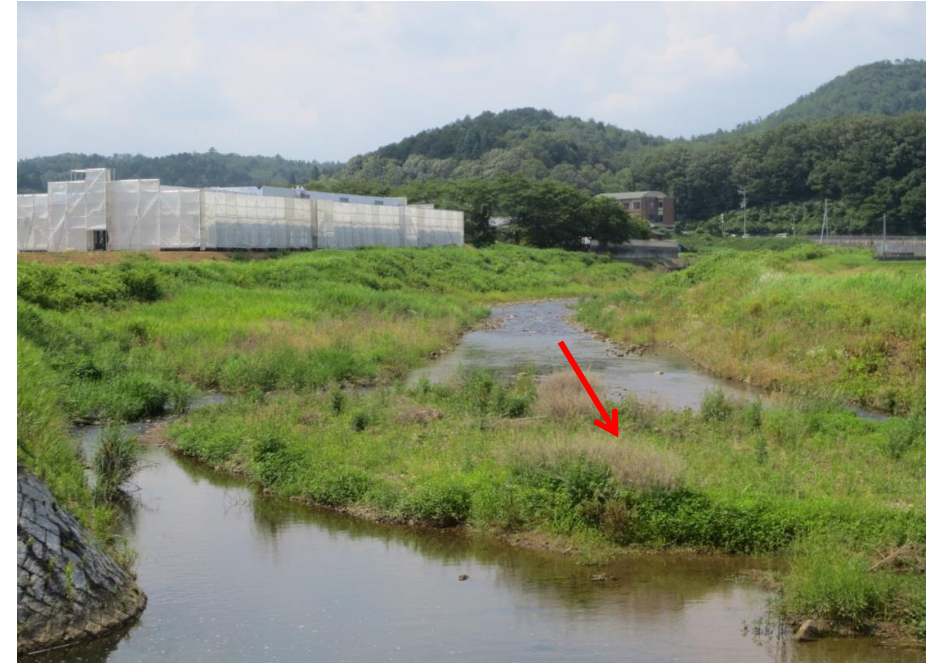
現況写真

施設名	高屋川
提案区分	安心・安全整備
提案箇所	京丹波町橋爪町田 105番先から105番1先まで
提案内容	護岸整備
現在の状況	堤防に崩れはなく、草が茂っている。

実施しない  
(早期対応の必要性はない。経過観察を続ける。)
