施設名	園部能勢線
提案区分	安心・安全整備
提案箇所	南丹市園部町仁江
提案内容	歩道新設
現在の状況	(約100m北側に既設横断歩道。別途、警察に横断歩道新設の提案有。) 「仁江乙溝畑からズイオンへの入口の三叉路」から、横断歩道新設提案箇所(別途警察への提案)である「市道木畑ズイオン線」までの歩行スペースがない。

平成29年度 府民公募型整備事業

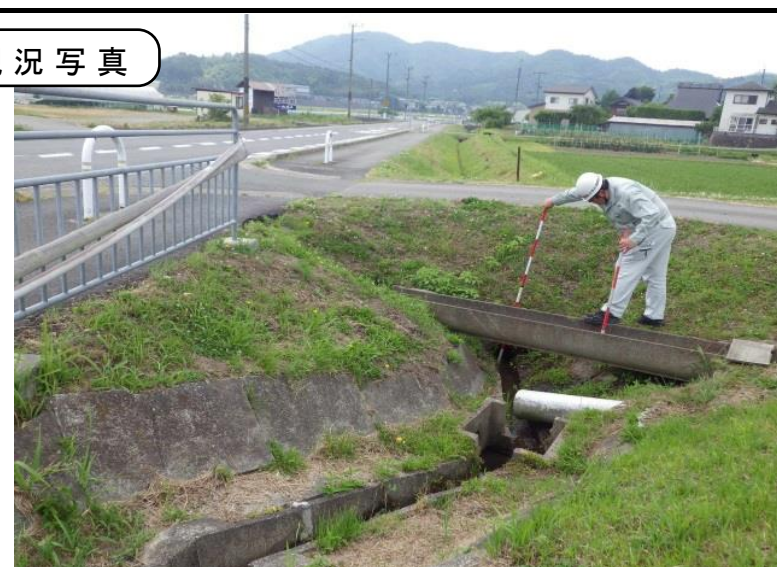
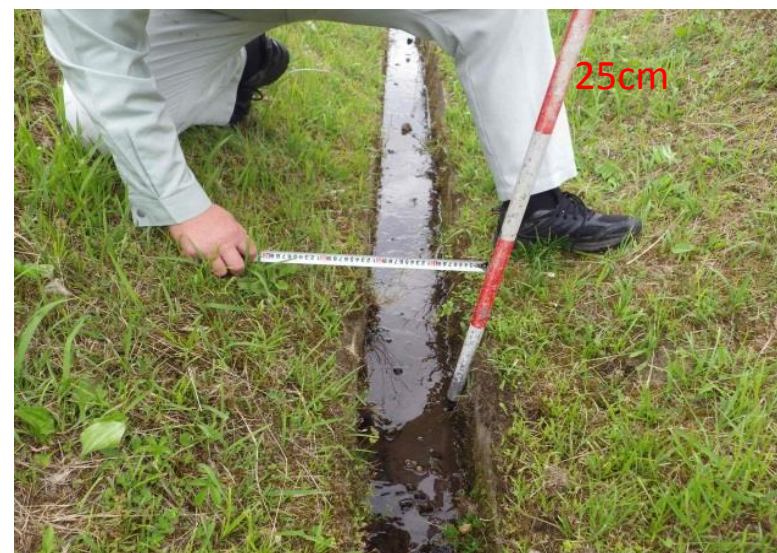
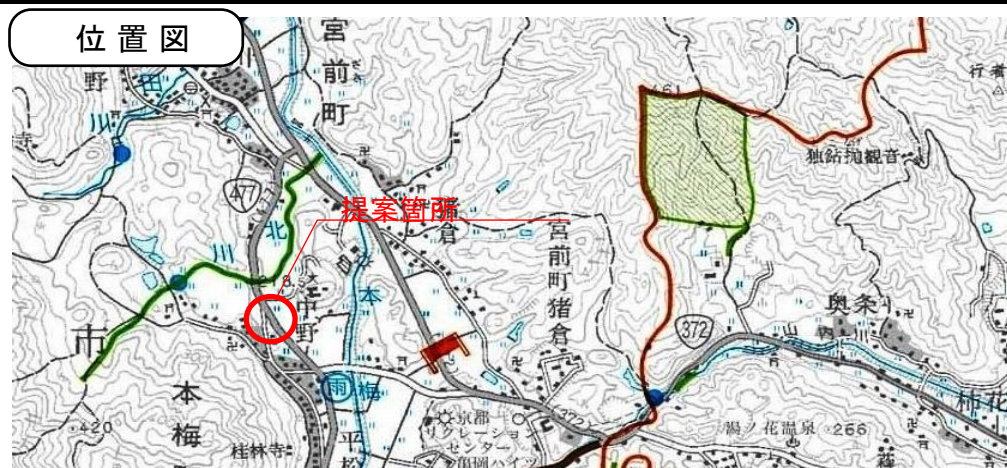
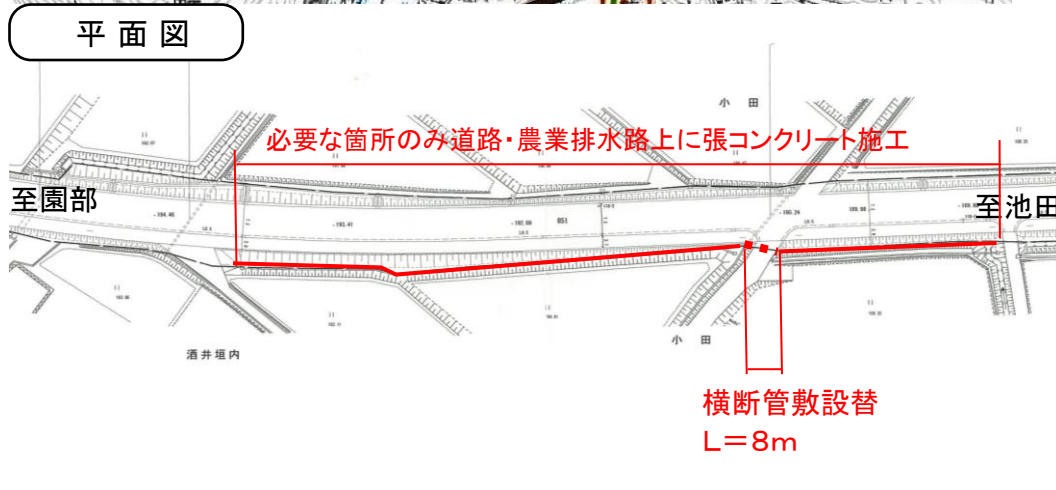
現況写真

施設名	国道477号
提案区分	安心・安全整備
提案箇所	亀岡市本梅町中野 清水口45
提案内容	側溝改修
現在の状況	提案があった水路は、道路排水と農業用排水を兼ねている。農道を横断する横断管については、φ300mmで土砂堆積もみられる。農道前後の排水路も25cmと小さく、対側の排水路30cmと比べて小さいものとなっている。

審査結果	一部実施 (横断管敷設替えと必要となる必要箇所に張りコンクリートを実施)
------	---

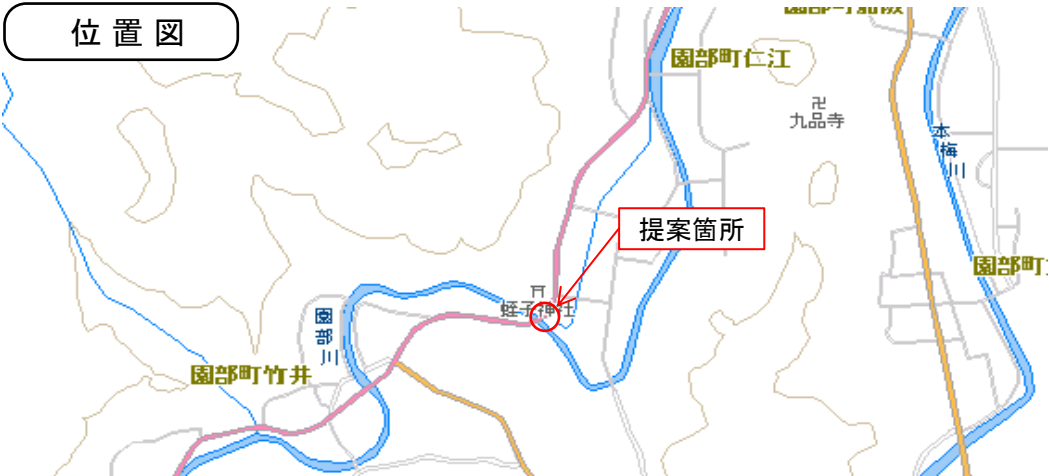
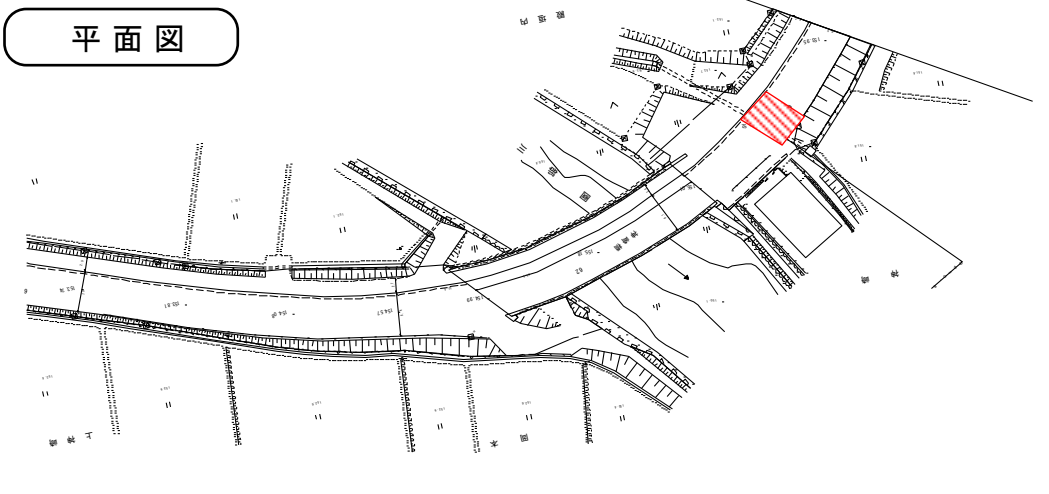
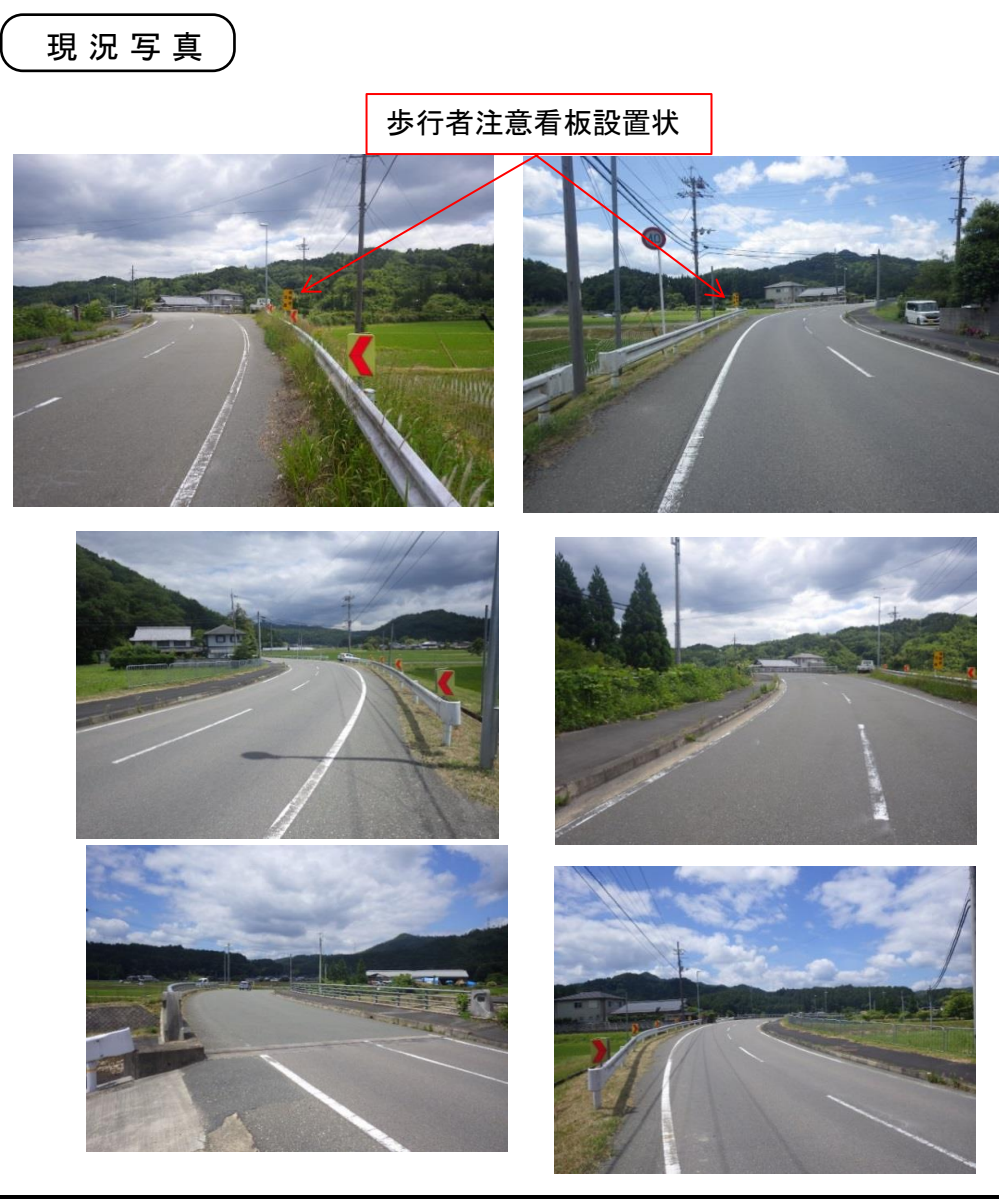
施設名	園部能勢線
提案区分	安心・安全整備
提案箇所	南丹市園部町仁江 神崎30-2
提案内容	横断歩道及び注意看板設置
現在の状況	見通しの悪いカーブ区間であるため歩行者注意看板が設置されている。

審査結果	実施しない	(横断歩道の設置は警察の所管であるため。通行注意看板は必要箇所に設置済みであるため。)
------	-------	---

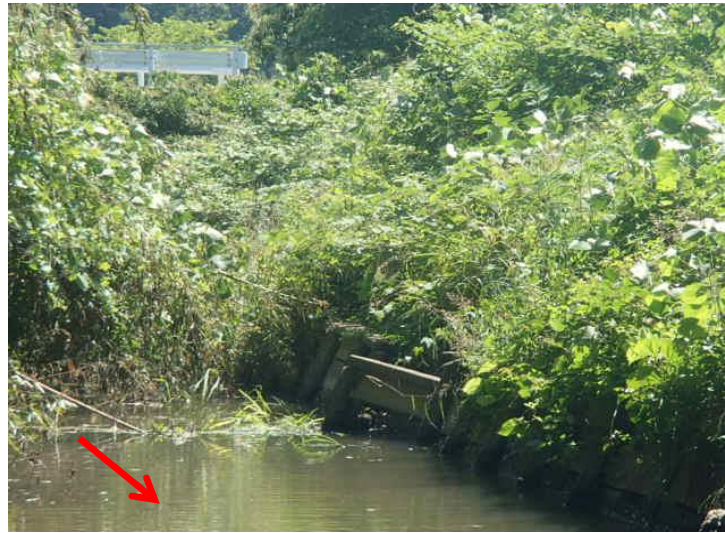
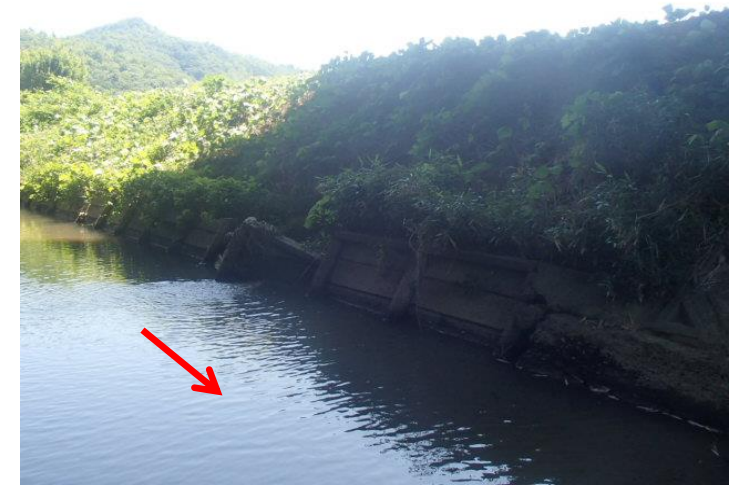
現況写真

現在の状況	擁壁護岸の一部が崩落している。
-------	-----------------

実施

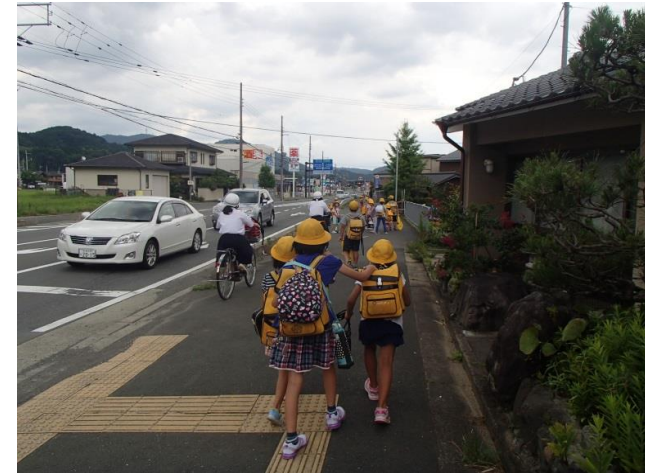
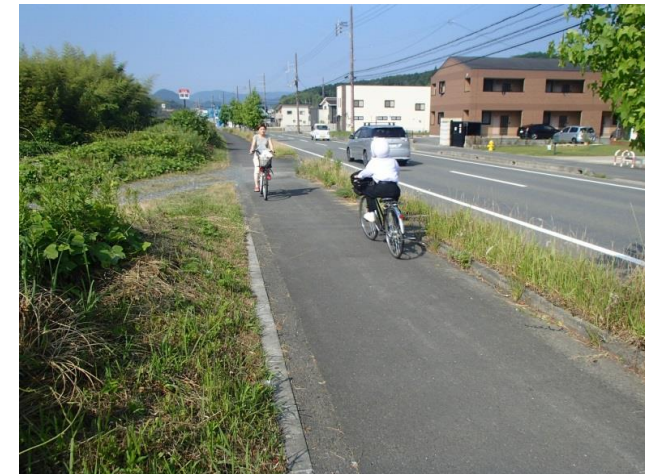
現況写真

施設名	園部平屋線
提案区分	安心・安全整備
提案箇所	南丹市園部町千妻 入り口から内林町厄神社交差点の区間
提案内容	自転車通行帯設置
現在の状況	歩道幅員[2.5m(植樹帯あり)、3.3m(植樹帯なし)]。自転車通行可。 自転車交通量(H22交通センサス)[158台/24h・両方向]

実施

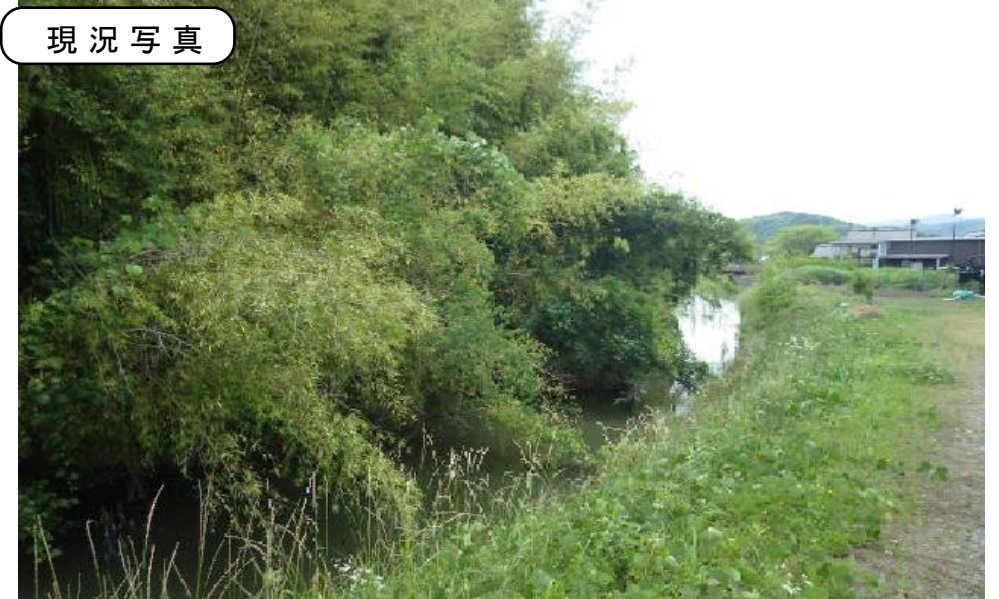
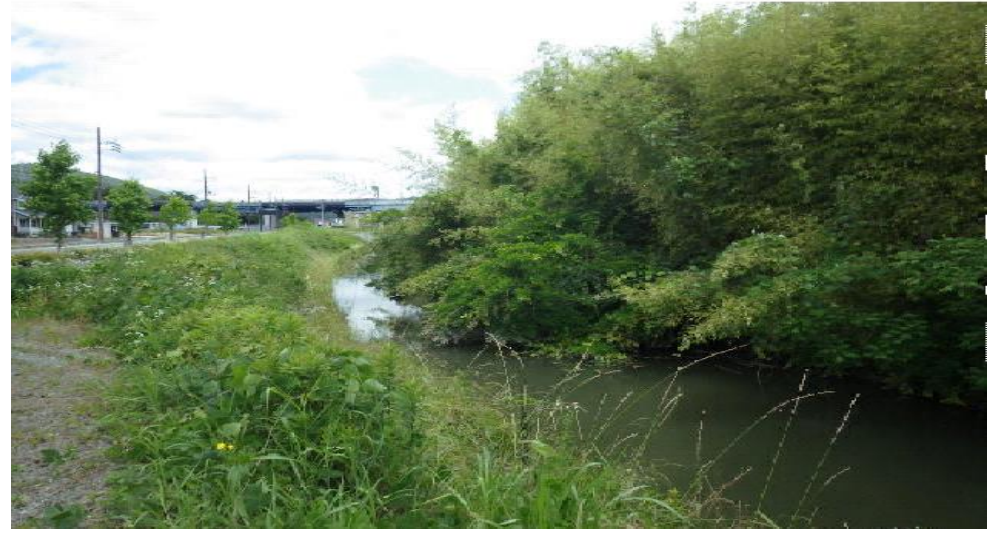
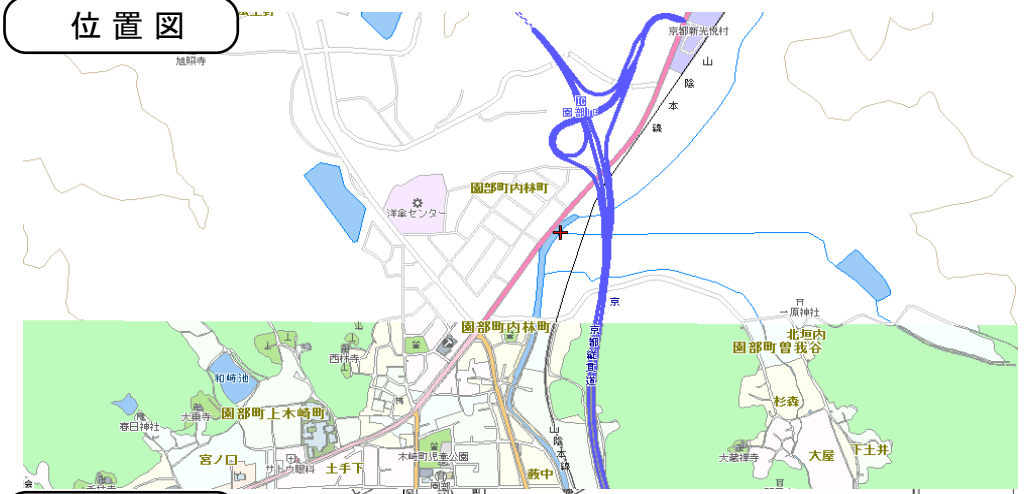
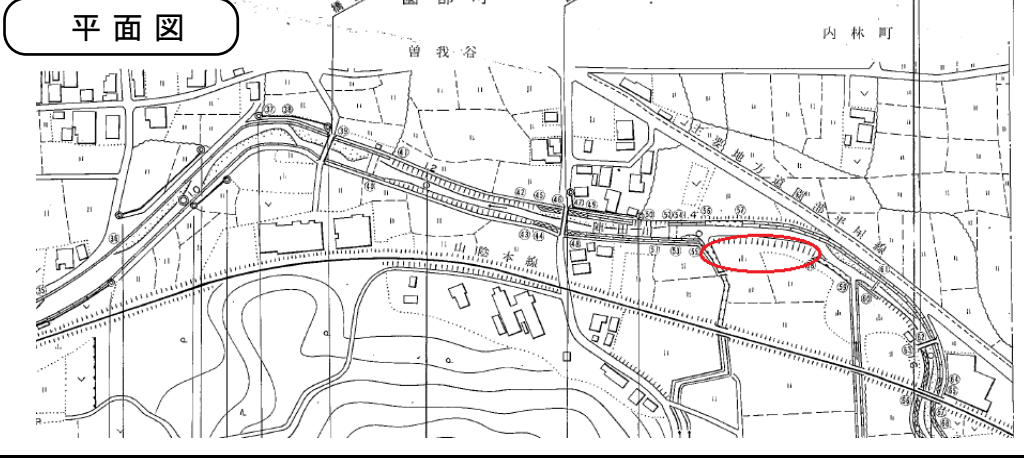
施設名	陣田川
提案区分	安心・安全整備
提案箇所	南丹市園部町内林 得々うどんの対岸約50m区間
提案内容	竹林の伐採
現在の状況	右岸沿川部に竹林が位置し、一部竹が流水内に倒伏している。

一部実施 (河道断面内倒伏部のみ実施)

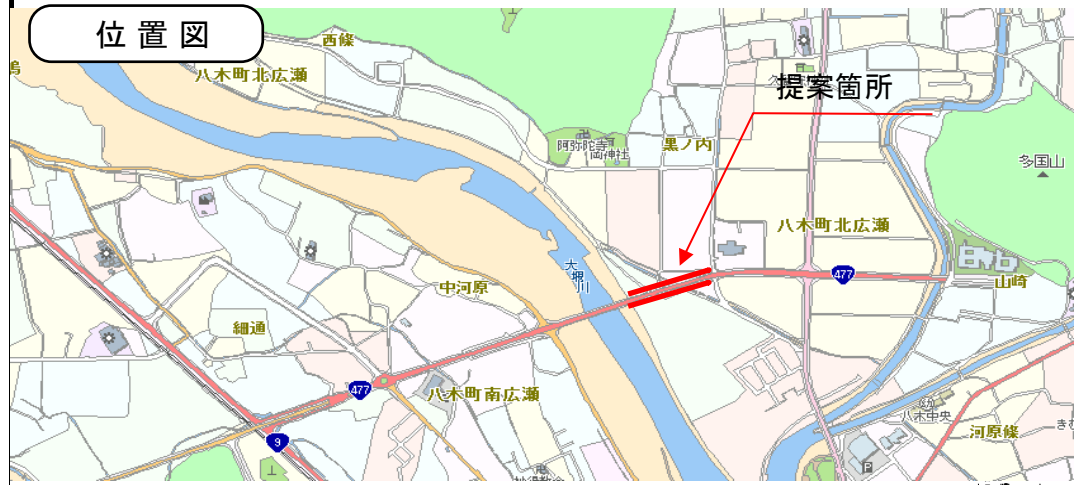
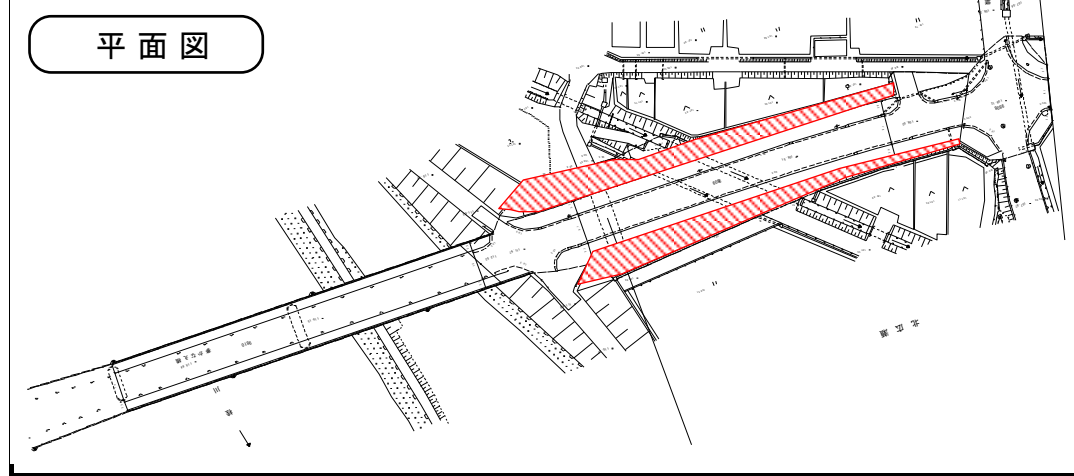
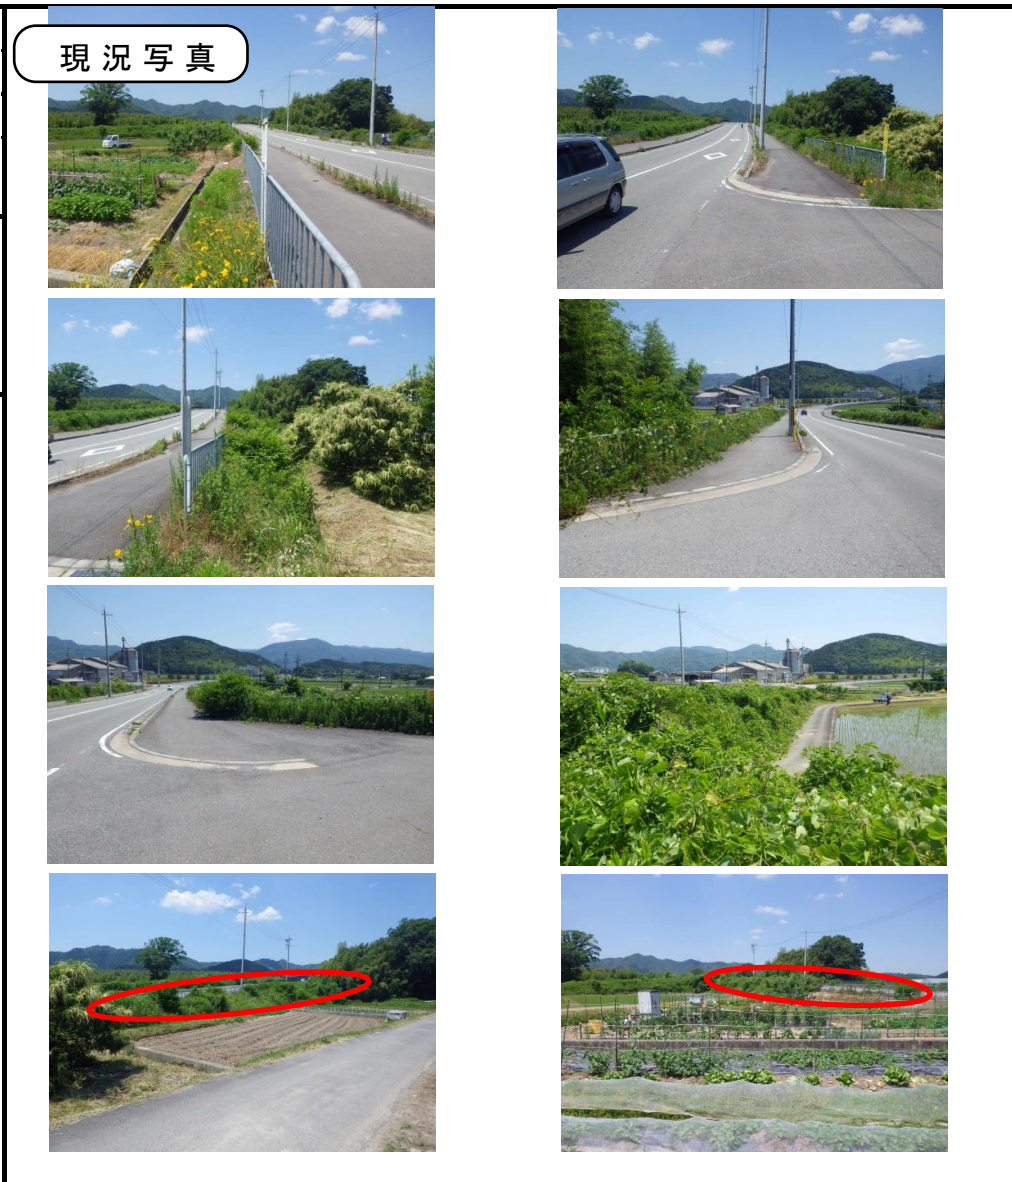
施設名	国道477号
提案区分	安心・安全整備
提案箇所	南丹市八木町北広瀬 ゆめかなえ橋付近
提案内容	防草シート設置
現在の状況	提案箇所は、直線区間で見通しには関係が無い場所である。 歩道部で柵の内側まで草が繁っている。

審査結果	実施しない (防草シートは視距確保のため、交差点部を中心に設置しているため。)
------	--

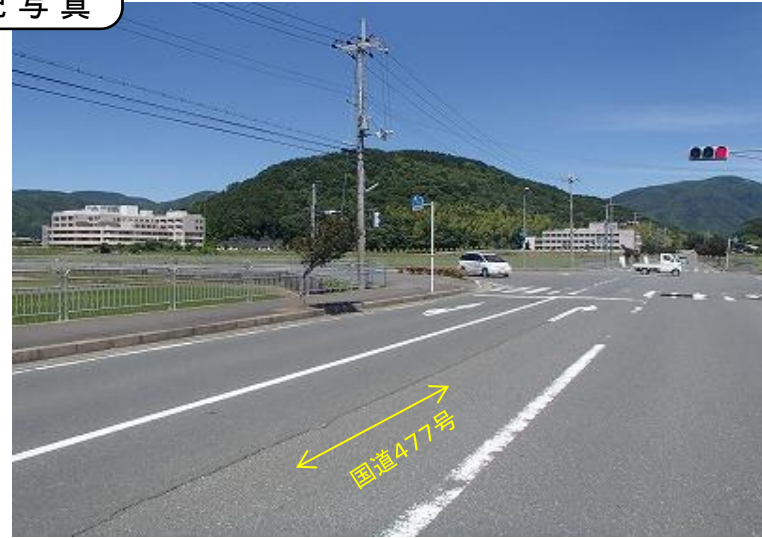
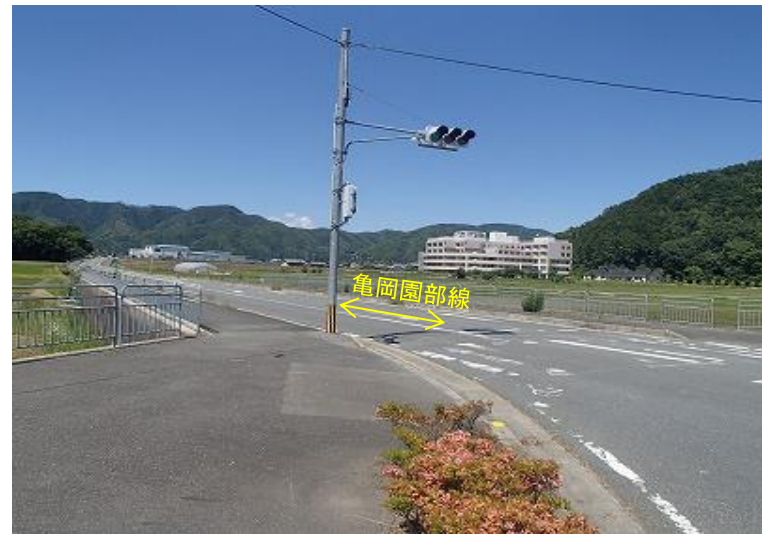
現況写真

現在の状況	八木中学校の通学路だが、交差点照明はあるが、街灯等の灯りが無い状況
-------	-----------------------------------

実施しない
(道路照明施設設置基準に満たないため。)

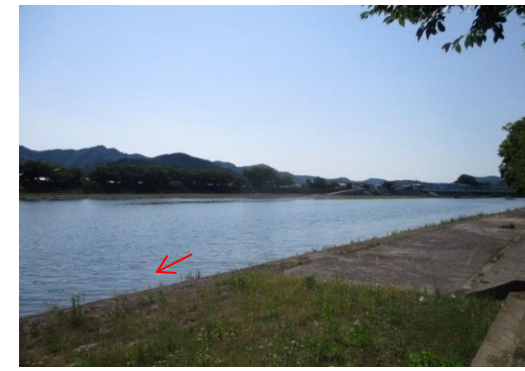
左岸側親水公園より

施設名	桂川
提案区分	安心・安全整備
提案箇所	南丹市八木町井ノ尻 団地西側から寅天井堰までの間
提案内容	土砂浚渫(約700m)
現在の状況	河道内に土砂が堆積している

他事業実施

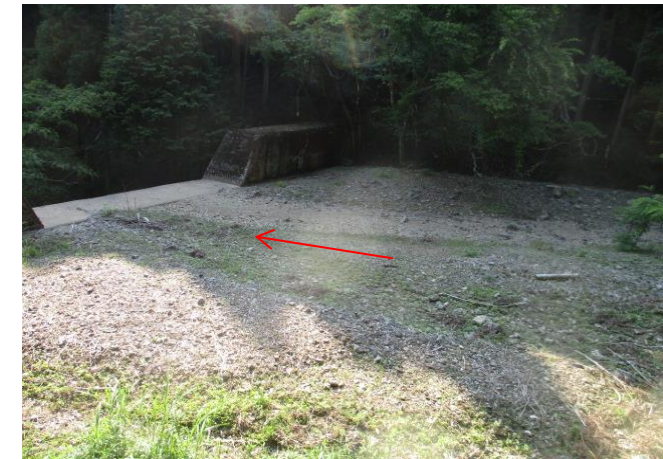
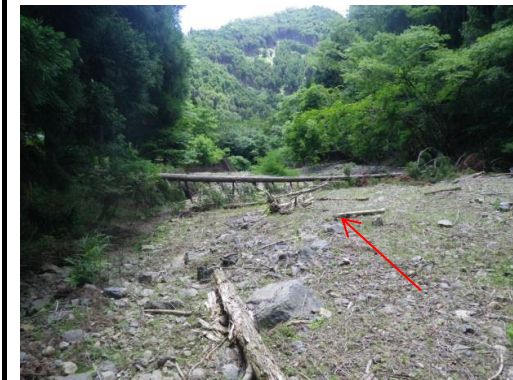
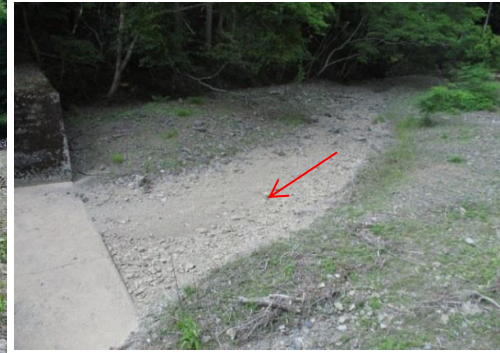
現況写真

施設名	砂防・牧山川
提案区分	安心・安全整備
提案箇所	南丹市日吉町中世木 上谷バス停～市道西牧山線を約100m上流部分
提案内容	堆積土砂撤去
現在の状況	砂防堰堤に土砂が堆積している。一部流木もみられる。

他事業実施
