平成29年度 府民公募型整備事業

施設名	曾我谷川
提案区分	安心・安全整備
提案箇所	亀岡市余部町前川原
提案内容	土砂浚渫及び雑木伐採(約500m)

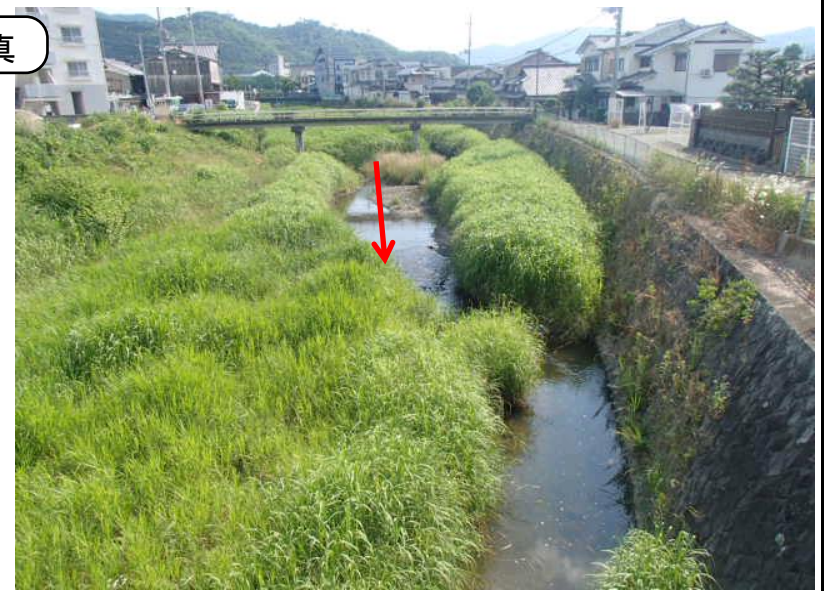
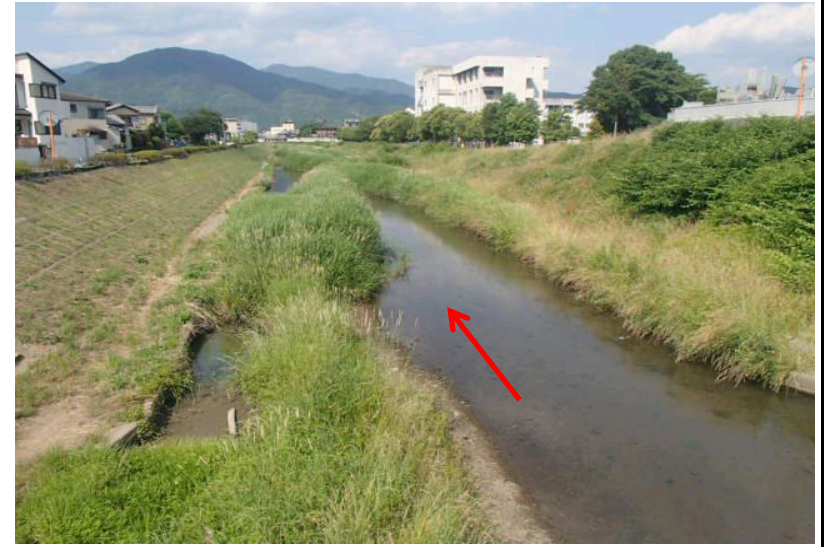
現在の状況	土砂が堆積し、その表面は雑草が繁茂している。
-------	------------------------

他事業実施

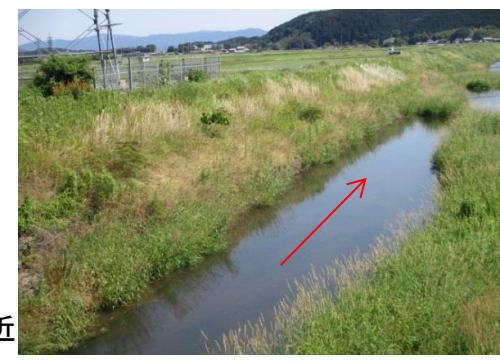
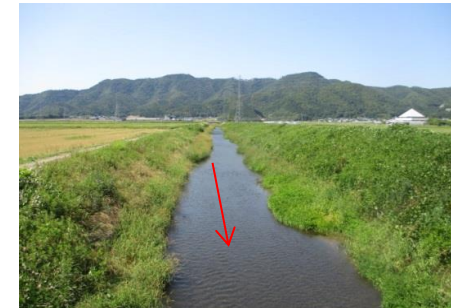
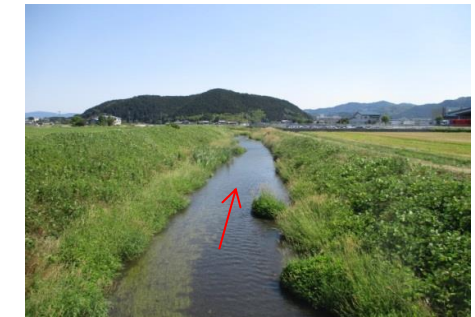
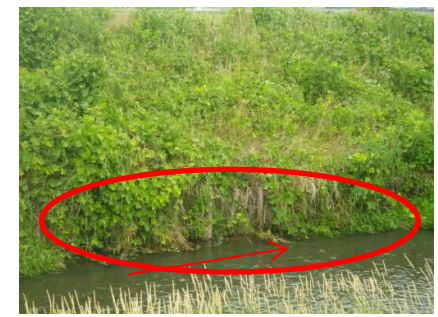
施設名	官山川
提案区分	安心・安全整備
提案箇所	南丹市八木町池上
提案内容	護岸整備
現在の状況	老朽化による板柵の損傷が確認できる。(延長約50m)

要望範囲
下流端付近

一部実施
(著しい破損箇所のみ実施)

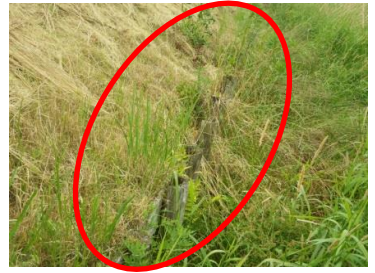
板柵腐敗状況

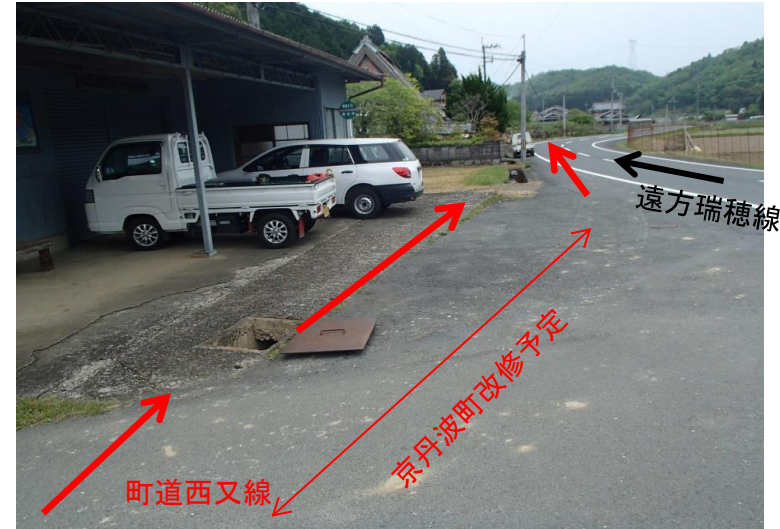
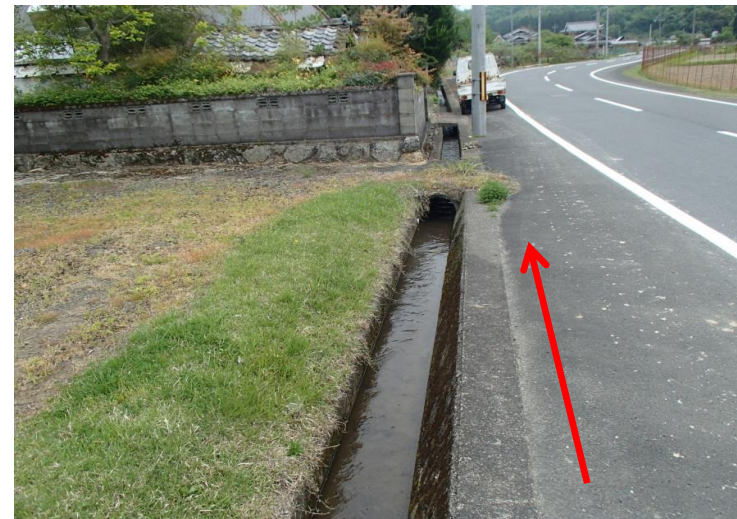
施設名	遠方瑞穂線
提案区分	安心・安全整備
提案箇所	京丹波町鎌谷中 道路横断管～河川への排水管まで
提案内容	側溝改修
現在の状況	町管理水路・府道側溝の断面不足により、排水が溢れることがある。町管理水路は京丹波町が改修予定。

実施

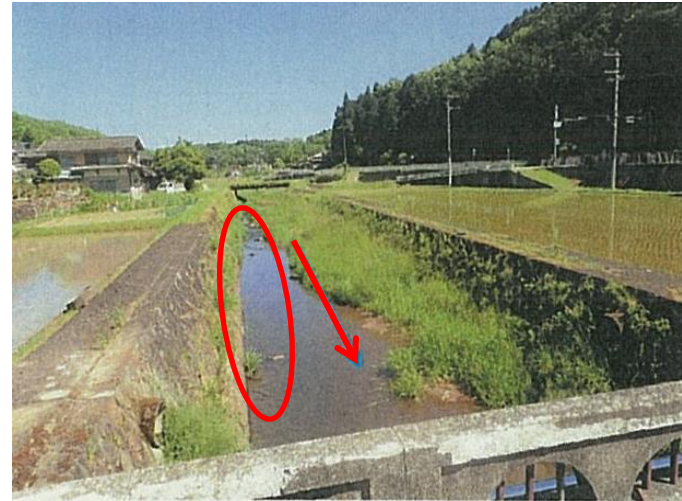
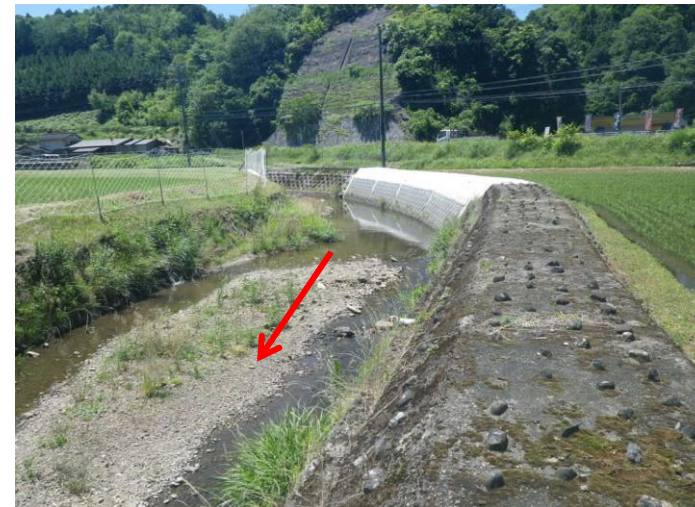
施設名	井尻川
提案区分	安心・安全整備
提案箇所	京丹波町坂井 井尻川道ノ下59番地隣地
提案内容	土砂浚渫及び護岸修繕
現在の状況	土砂が堆積しているが、洗掘も確認される。(延長約100m) 護岸基礎が見えている。

河床整正により護岸基礎を保護する

実施 (河床整正で対応)

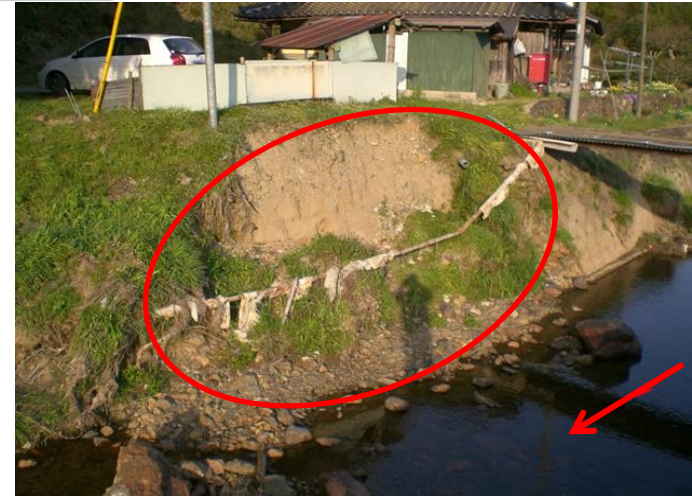
崩壊時の状況

施設名	井尻川
提案区分	安心・安全整備
提案箇所	京丹波町坂井 井尻川道峠14番地隣接
提案内容	護岸整備
現在の状況	橋のもとに土羽が崩れた後がある。(延長約10m)

実施

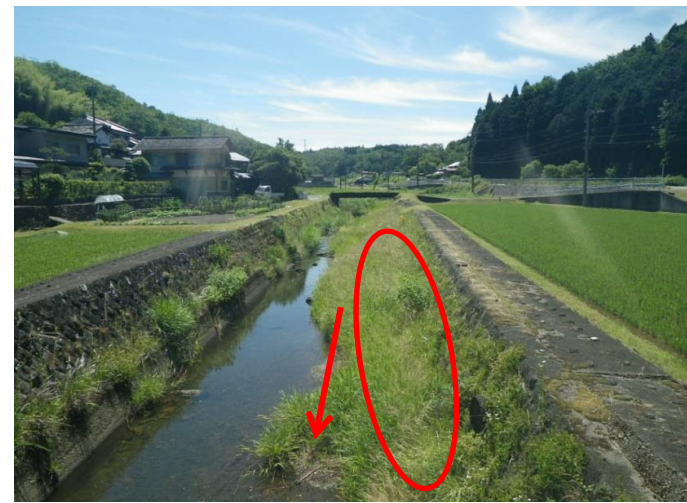
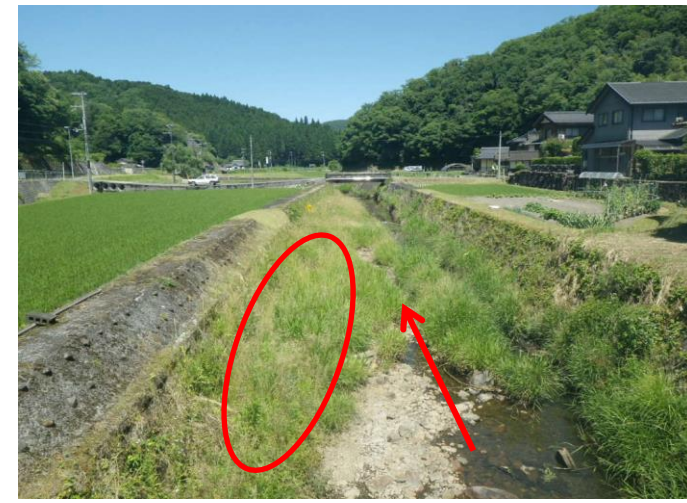
施設名	井尻川
提案区分	安心・安全整備
提案箇所	京丹波町坂井 井尻川宮ノ下5番地の1隣接
提案内容	土砂浚渫
現在の状況	土砂が堆積しているが、洗掘も確認される。(延長約500m)

実施 (河床整正で対応)

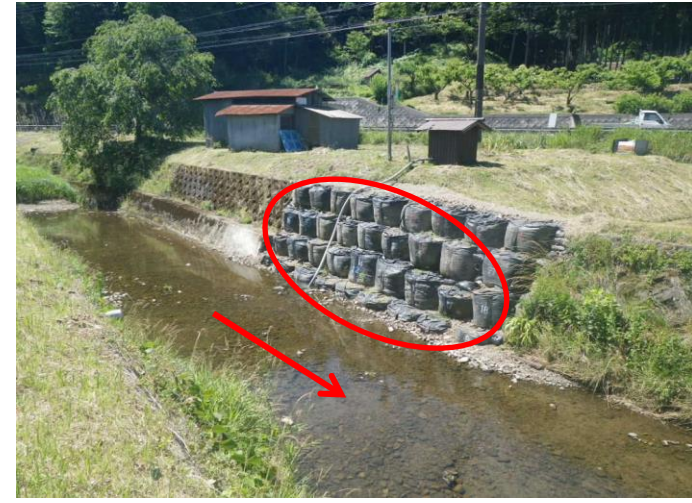
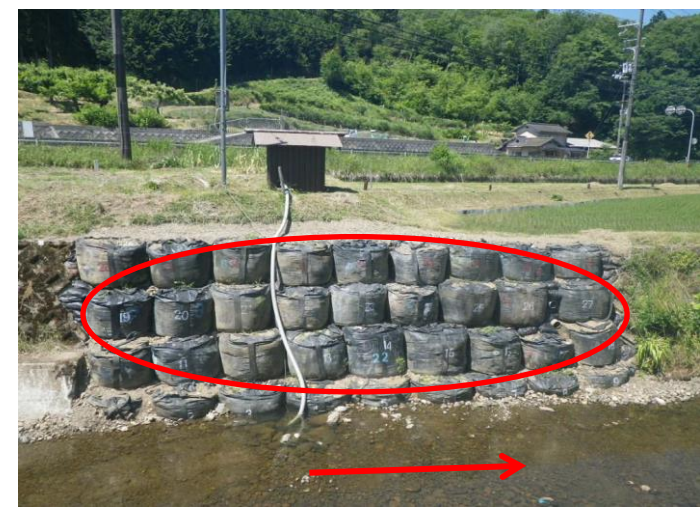
施設名	井尻川
提案区分	安心・安全整備
提案箇所	京丹波町坂井 井尻川宮ノ下5番地の1隣接
提案内容	護岸復旧
現在の状況	崩落箇所を大型土のうにて応急復旧している。(延長約10m)

実施

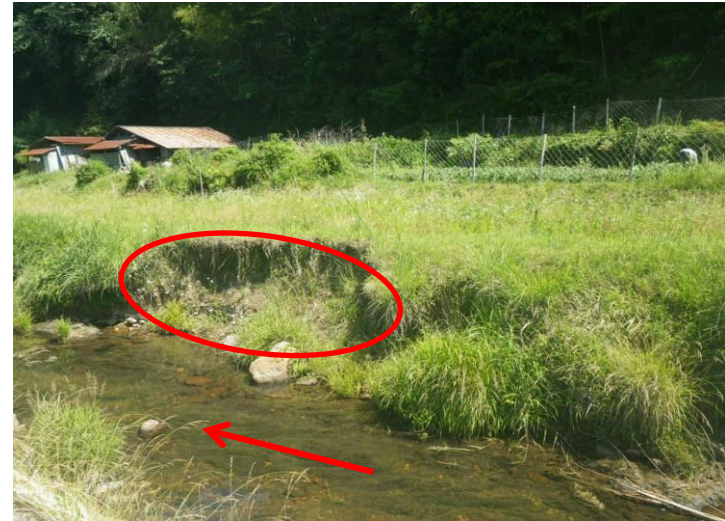
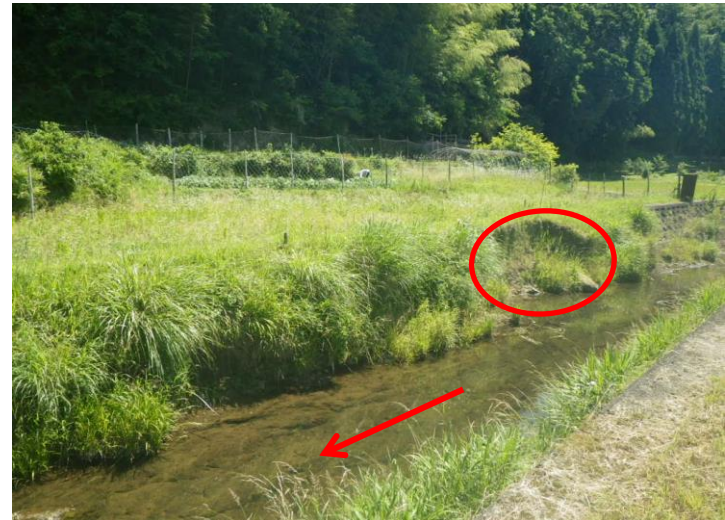
施設名	井尻川
提案区分	安心・安全整備
提案箇所	京丹波町坂井 井尻川道峠14番地隣接
提案内容	護岸整備
現在の状況	土羽護岸の一部が崩落している。(延長約10m)

実施

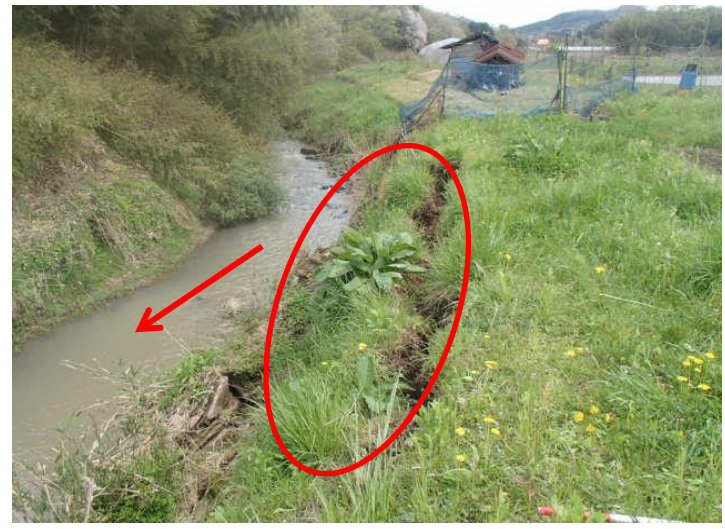
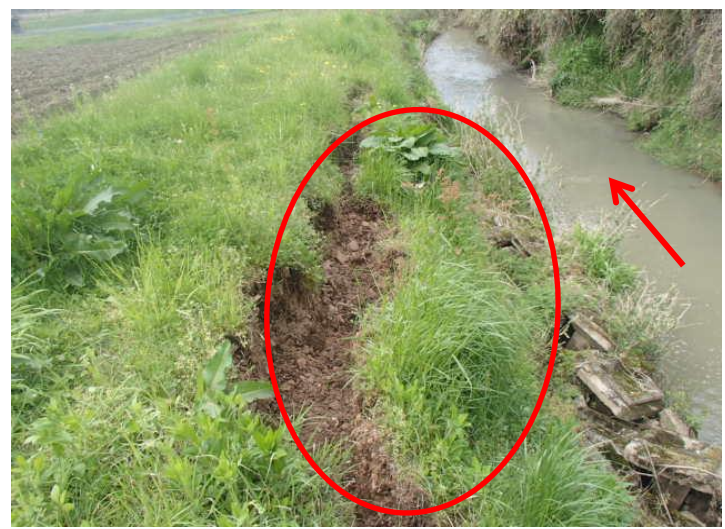
施設名	曾根川
提案区分	安心・安全整備
提案箇所	京丹波町豊田向日台 辻田井堰集水より下流80m
提案内容	護岸復旧
現在の状況	護岸が崩れている。(延長約10m)

実施

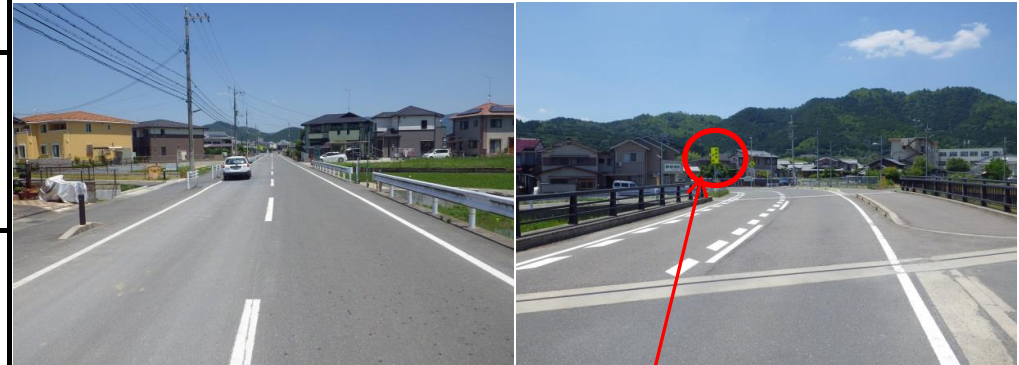
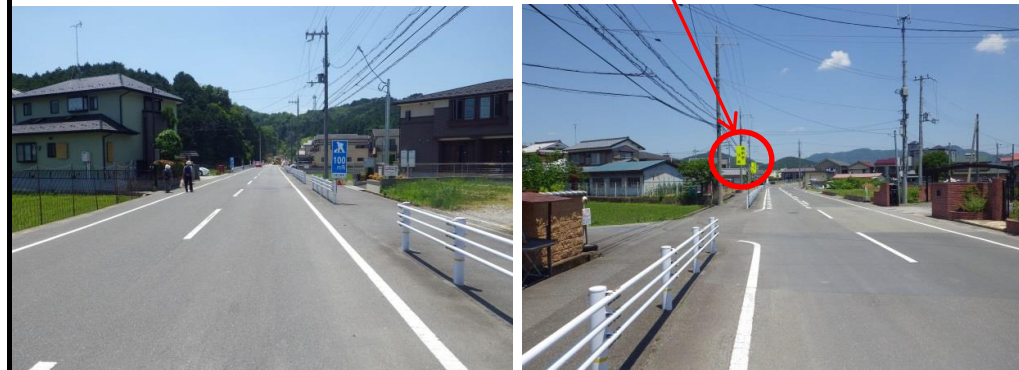
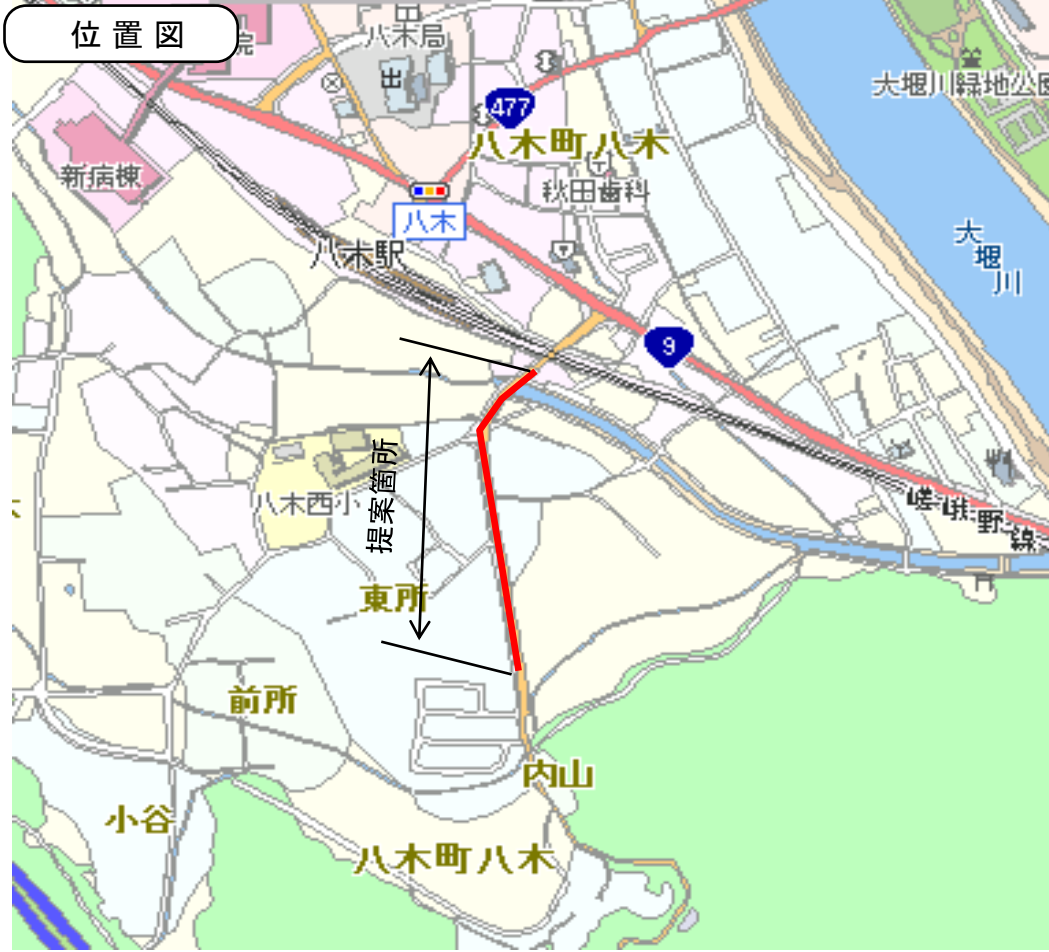
施設名	長谷八木線
提案区分	安心・安全整備
提案箇所	南丹市八木町本郷 東区JR本郷踏切～拝田峠道までの間
提案内容	道路標示板設置
現在の状況	提案区間には横断歩道が設置されており、横断者注意看板も国道9号側から1枚本郷東側から2枚設置されている。

他事業実施
