施設名	川谷川
提案区分	安心・安全整備
提案箇所	南丹市美山町三笠 (川谷)野々由里橋下流
提案内容	護岸復旧
現在の状況	排水管下部の護岸が崩れかけている。

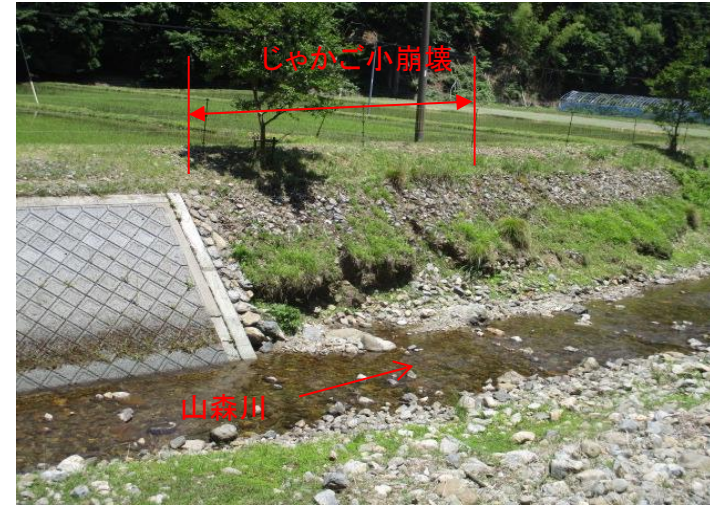
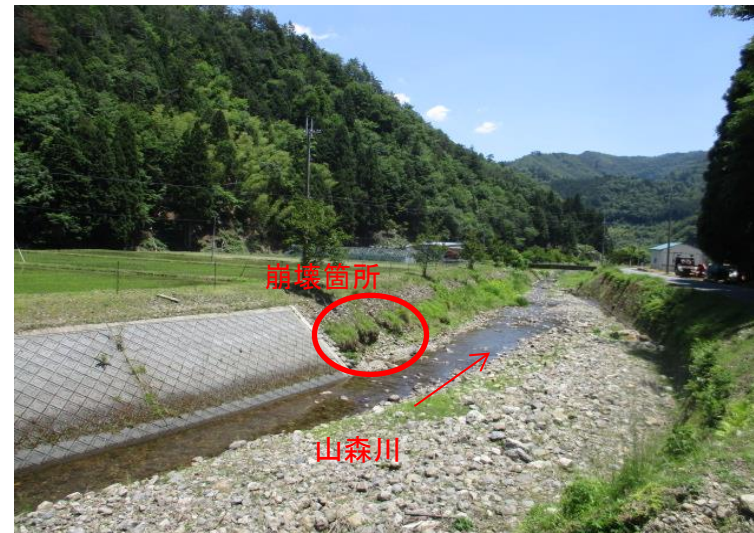
施設名	山森川
提案区分	安心・安全整備
提案箇所	南丹市美山町福居 新中付側の左岸
提案内容	護岸整備
現在の状況	じゃかごの下部が崩れかけている。

実施しない  
 (崩れかけた護岸は勾配が緩く、早期対応の必要性は低いため。引き続き、経過観察する。)

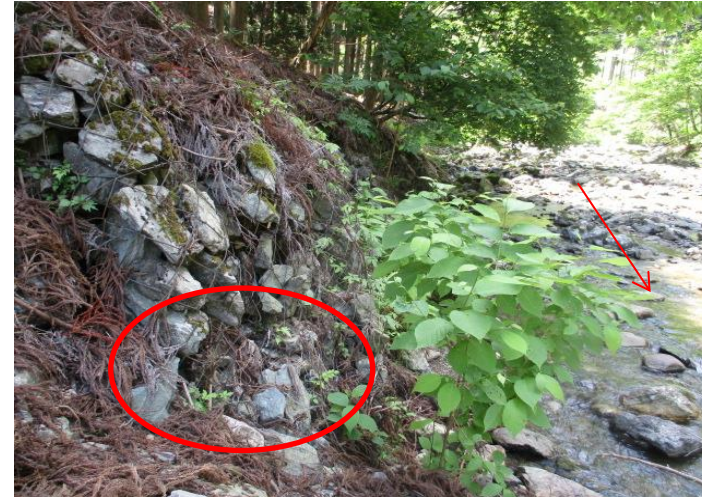
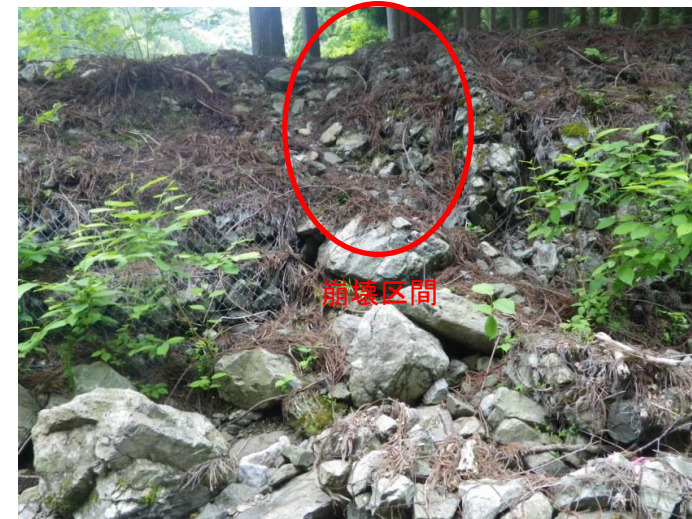
施設名	西川
提案区分	安心・安全整備
提案箇所	南丹市美山町豊郷 西川との合流点50m上流右岸
提案内容	河床修繕及び護床工修繕
現在の状況	じゃかごが崩れかけている。 河床には岩盤が出ている。

実施しない (京都府の管理施設ではないため。)

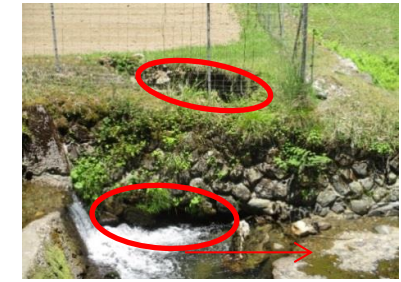
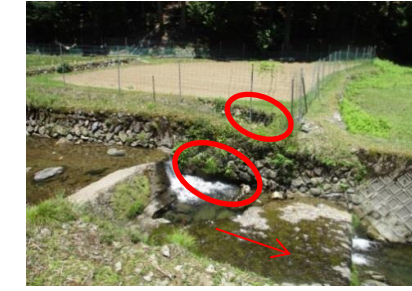
①

施設名	西川
提案区分	安心・安全整備
提案箇所	南丹市美山町豊郷 堂本橋下流50m左岸 下流100m~115m右岸 等
提案内容	護岸復旧
現在の状況	①②裏込土砂が護岸下部から流出し空洞の状態である ③護岸基礎がなく不安定 ④岩着基礎の一部が抜けている(合計延長約45m)

実施

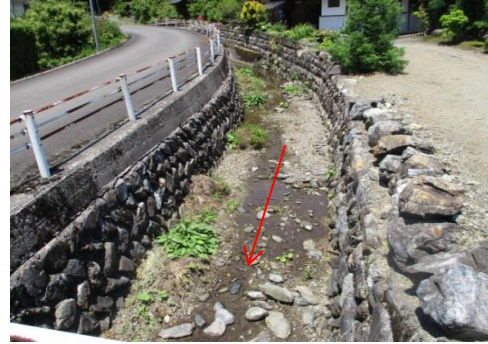
市道橋上流側  
上流部は水の流れがみられる

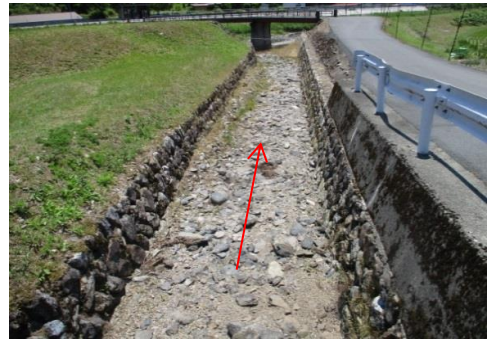
市道橋下流側  
流路が土砂で完全に埋塞されている

審査結果	実施しない (京都府の管理施設ではないため。)
------	-------------------------

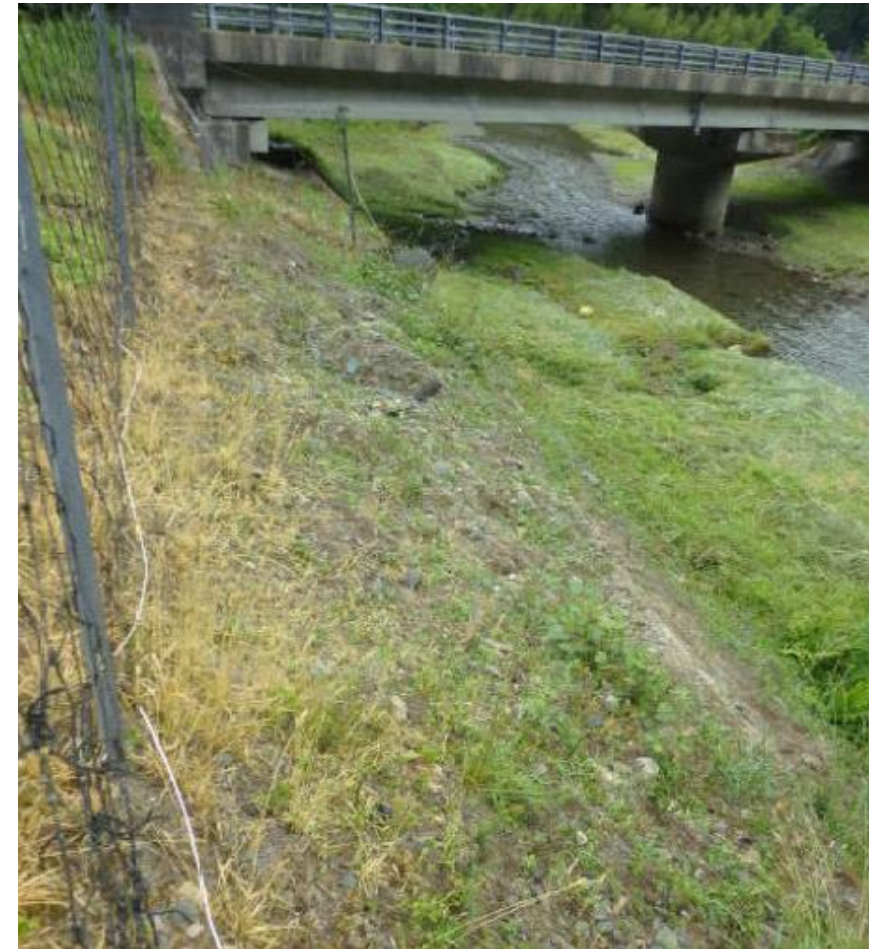
施設名	棚野川
提案区分	安心・安全整備
提案箇所	南丹市美山町盛郷 田土区内
提案内容	堤防法面コンクリート張り(獣害被害対策)
現在の状況	河岸法肩(余裕高の土羽法面部)が獣害により掘り返されている。

実施しない (特に危険な状態にないため。)

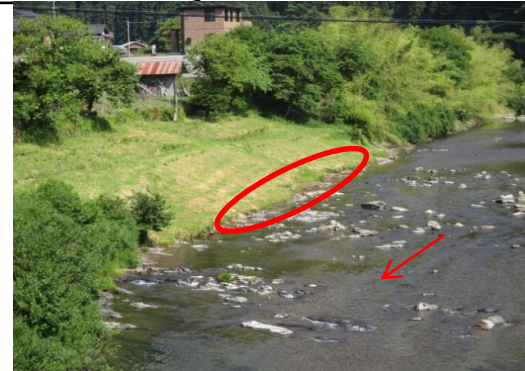
右岸側

施設名	由良川
提案区分	安心・安全整備
提案箇所	南丹市美山町内久保 カルノ漆谷流末～由良川まで
提案内容	土砂浚渫およびフンカゴの設置
現在の状況	土羽護岸の裾が少し崩れている。 部分的に土砂が堆積している。

実施しない  
 (土羽護岸が直ちに崩れる可能性は低く、堆積土砂は流水を著しく妨げるものでないため。引き続き、経過観察する。)

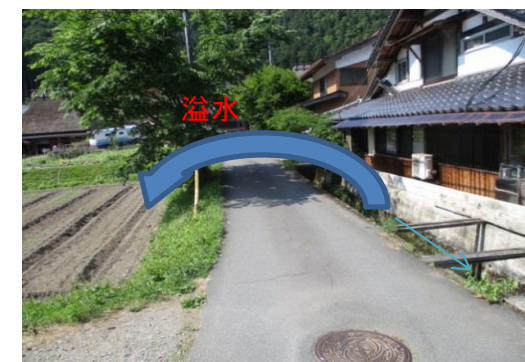
浸水箇所と逆流要因の排水路

実施しない  
 (堆積土砂は流水を著しく妨げるものでないため。引き続き、経過観察する。排水管は京都府の管理施設ではないため。)

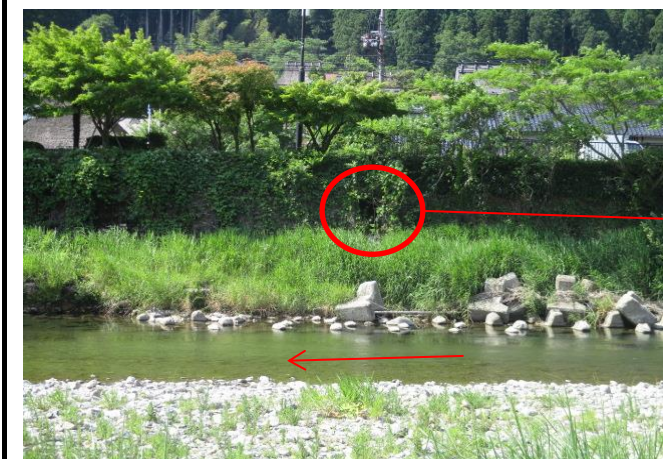
排水管と由良川の合流位置

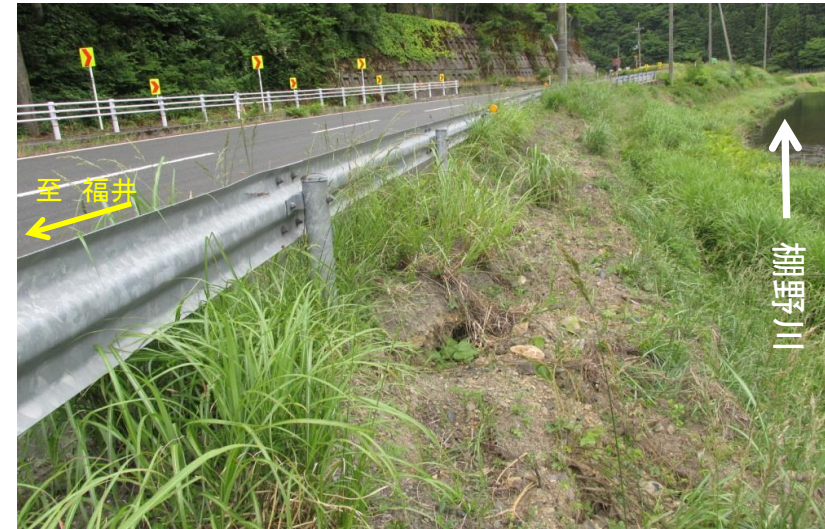
施設名	国道162号(美山出張所)棚野川(河川砂防室2)
提案区分	安心・安全整備
提案箇所	南丹市美山町盛郷 田土区
提案内容	道路法面補修及び階段設置
現在の状況	路肩が荒らされ、ガードレールが緩んだ状態

一部実施  
 (道路・河川管理上、階段の設置は不要と考えられ、道路法面補修のみ実施)

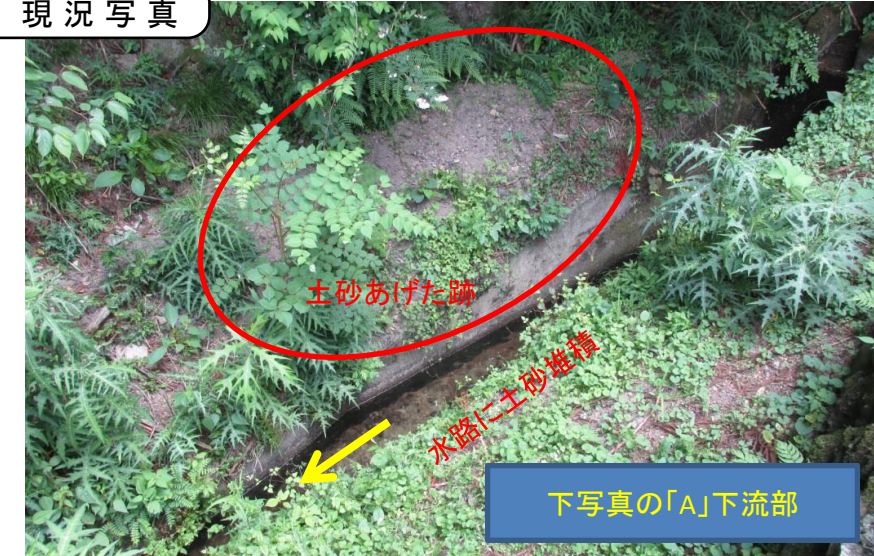
施設名	京都広河原美山線
提案区分	安心・安全整備
提案箇所	南丹市美山町内久保 約200m
提案内容	側溝清掃及び集水柵設置
現在の状況	・道路側溝下流部の水路に土砂の堆積

実施
