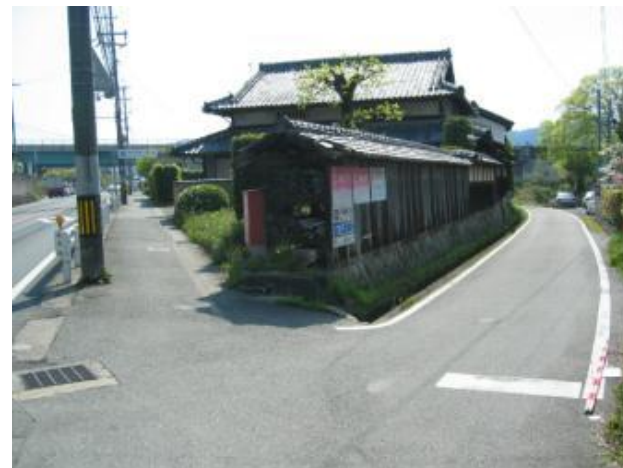
①

施設名	西条風ノ口線
提案区分	安心・安全整備
提案箇所	亀岡市余部町真瀬場
提案内容	側溝改良
現在の状況	豪雨時に側溝が溢水し家屋が浸水しており、側溝断面の不足を改修する必要がある。

実施①

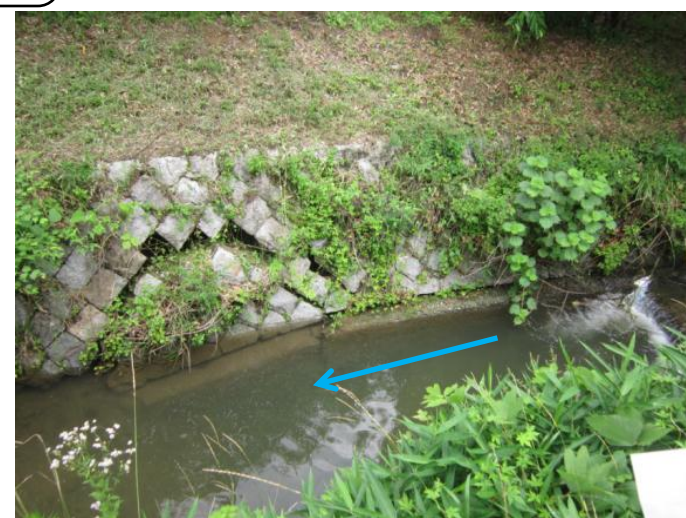
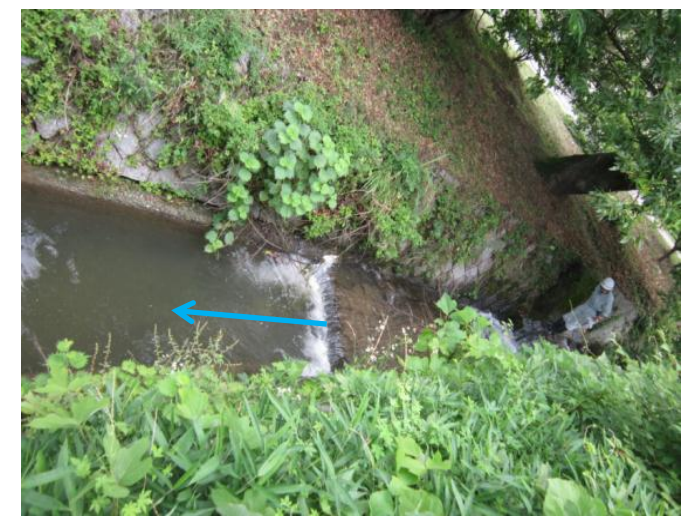
現況写真

施設名	葉婦川
提案区分	安心・安全整備
提案箇所	亀岡市曾我部町寺野見寺
提案内容	護岸補修
現在の状況	河床洗掘を原因として右岸護岸が約5m破損している。 河床洗掘深さ約1m程度となっている。

実施①

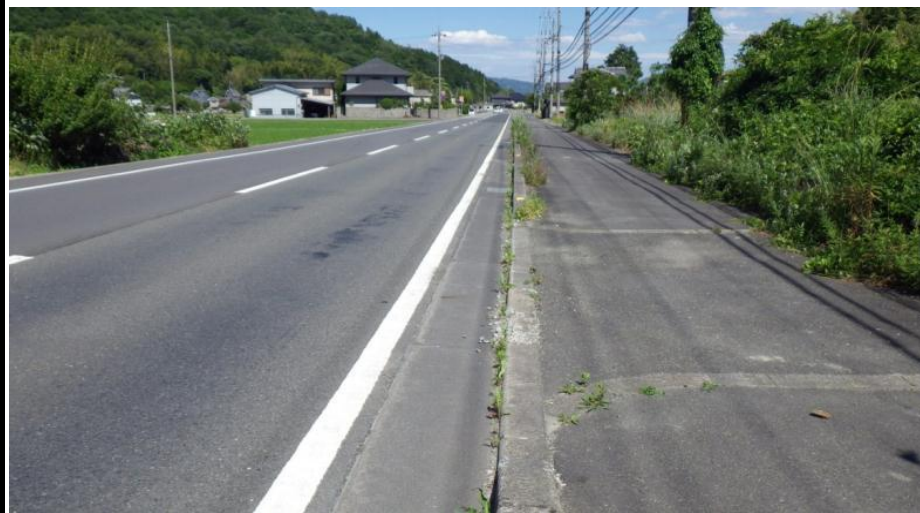
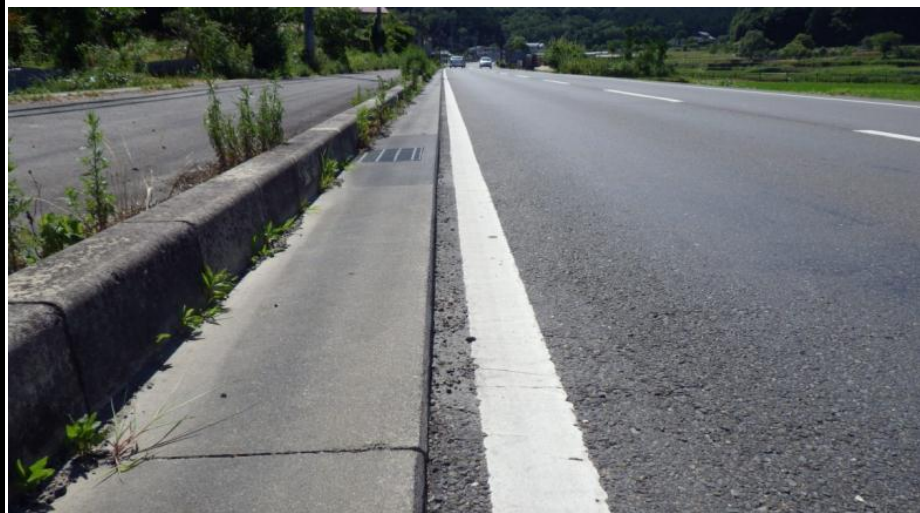
現況写真

施設名	国道372号
提案区分	安心・安全整備
提案箇所	亀岡市蔭田野町奥条門田
提案内容	歩車道境界ブロック工の修繕
現在の状況	乗り入れ箇所の縁石が破損しており補修の必要性がある。 周辺のエプロン部分と車道舗装とに段差があり2輪車の走行に危険性がある

実施①

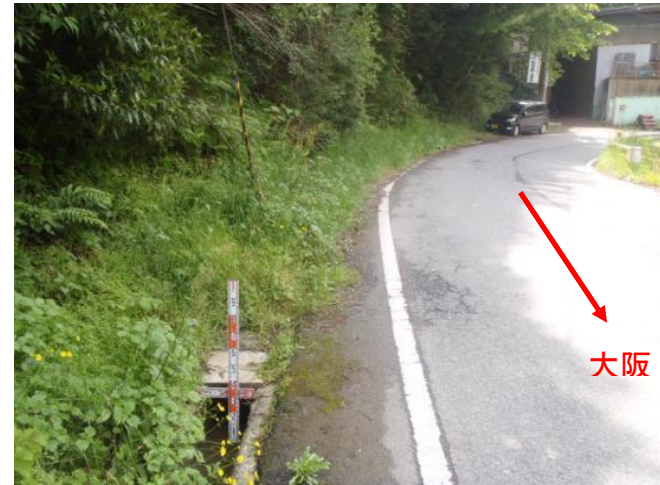
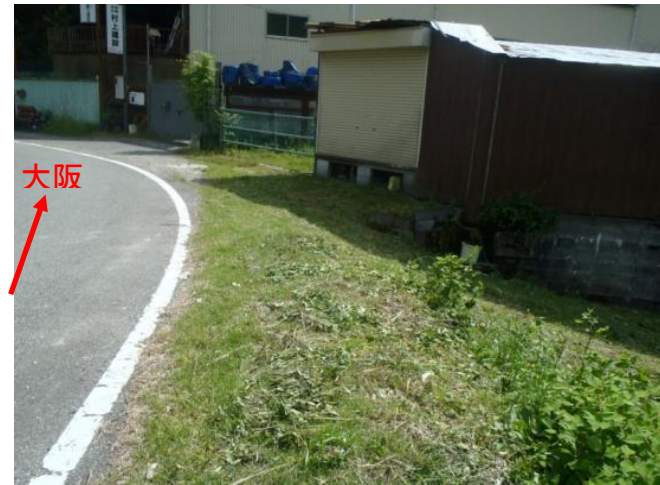
現況写真

施設名	豊中亀岡線
提案区分	安心・安全整備
提案箇所	亀岡市東別院町栢原
提案内容	側溝設置
現在の状況	要望区間には側溝がなく、山からの雨水等が路面を流れている状態である。

実施②

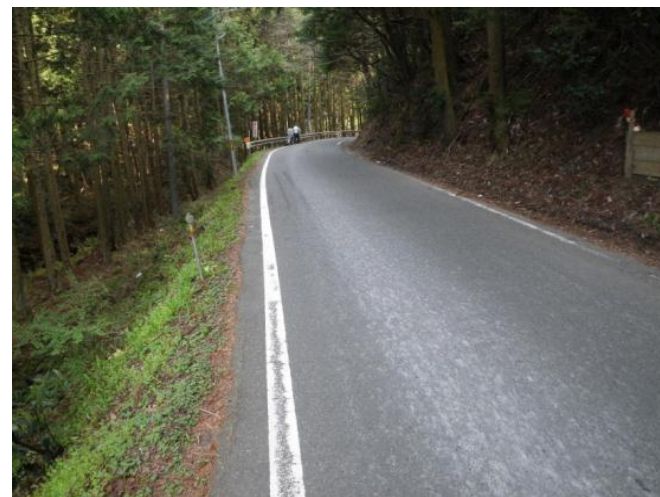
①

施設名	茨木亀岡線
提案区分	安心・安全整備
提案箇所	亀岡市東別院町小泉
提案内容	路肩拡幅及び側溝整備
現在の状況	路側に側溝が設置されていない

実施①

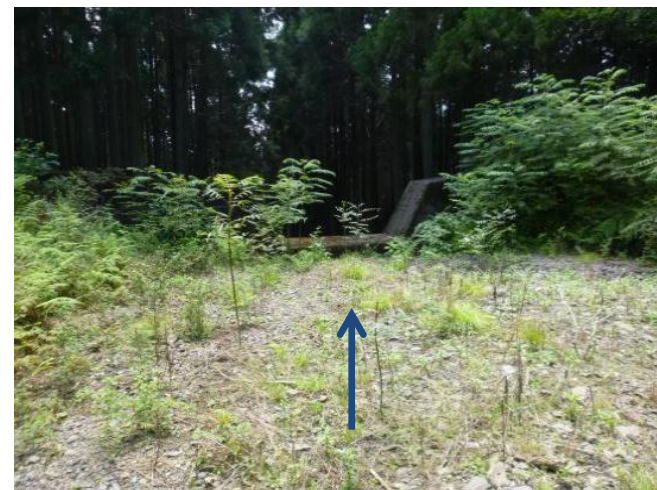
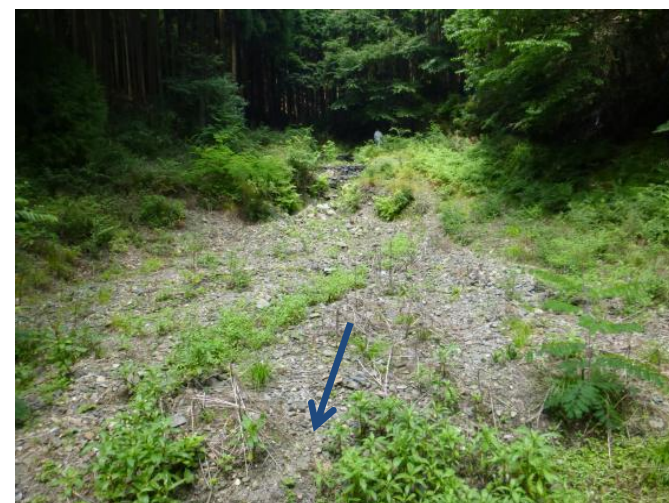
現況写真

施設名	中谷川
提案区分	安心・安全整備
提案箇所	亀岡市千歳町千歳(砂防堰堤上流)
提案内容	土砂浚渫
現在の状況	砂防堰堤の背面に土砂が堆積しているが、堆砂勾配としては安定している状態である。

実施しない(早期対応の必要性はない。経過観察を続ける)

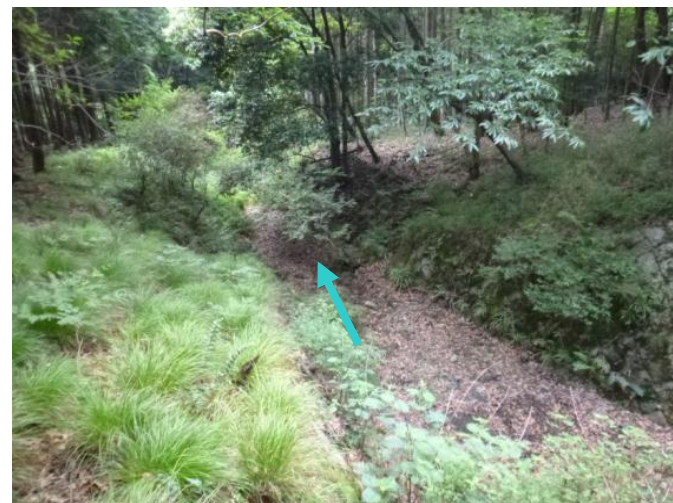
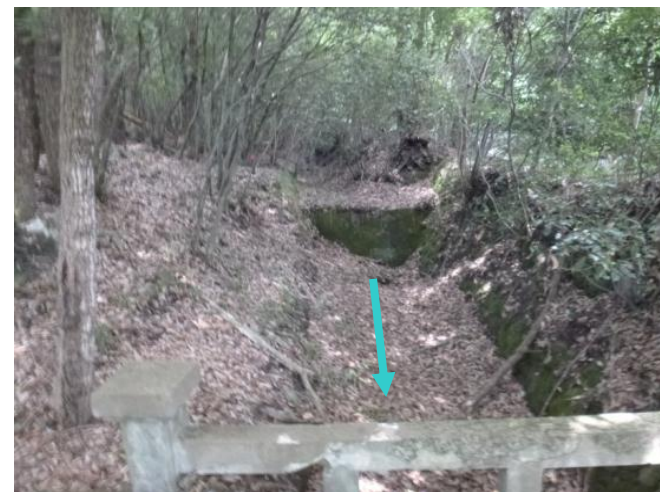
現況写真

施設名	中谷川
提案区分	安心・安全整備
提案箇所	亀岡市千歳町千歳(高杉橋上流)
提案内容	護岸改修
現在の状況	中流域の約230mが未整備となっている。

実施しない(複数年を要する大規模な改修工事であるため)

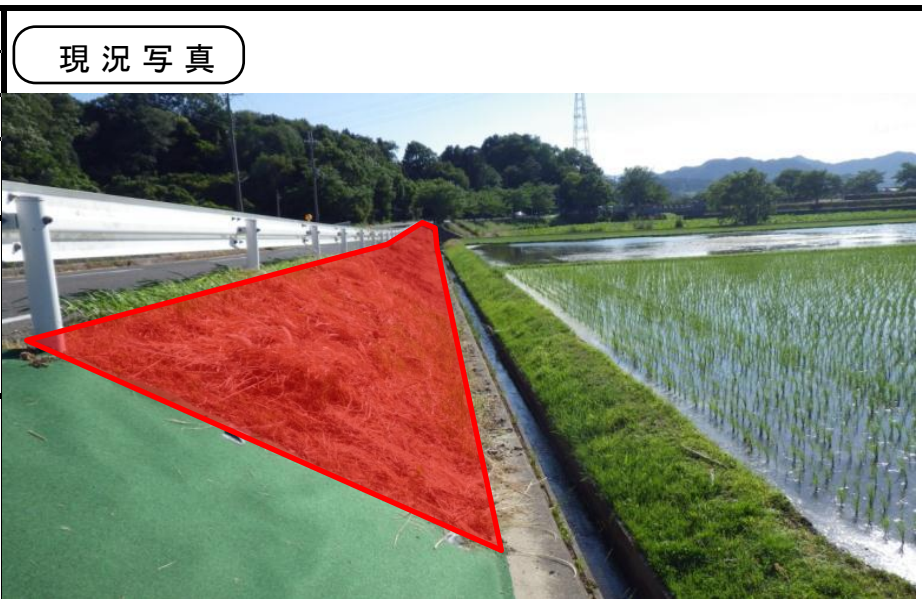
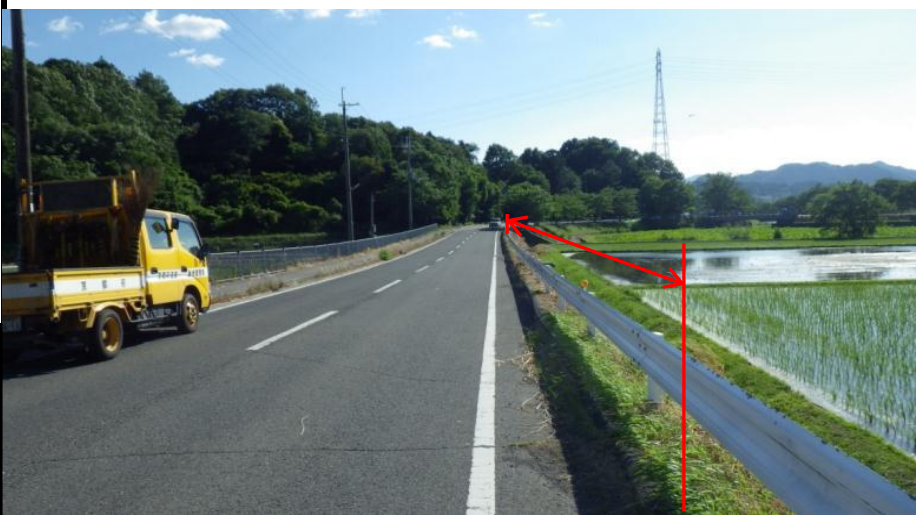
施設名	亀岡園部線
提案区分	安心・安全整備
提案箇所	亀岡市千歳町千歳 (池尻池東側約100mの区間)
提案内容	防草シートの設置
現在の状況	除草作業は年1回としており隣接している農地には害虫等の影響が出ている可能性がある(実際は地元で刈られている) 道路線形は直線形で雑草が生えても視距に影響はない。

審査結果	実施しない (視距は確保されており、危険な状況ではない)
------	------------------------------

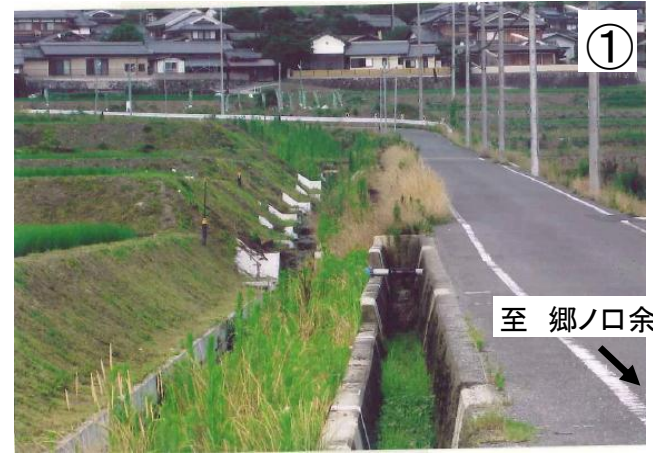
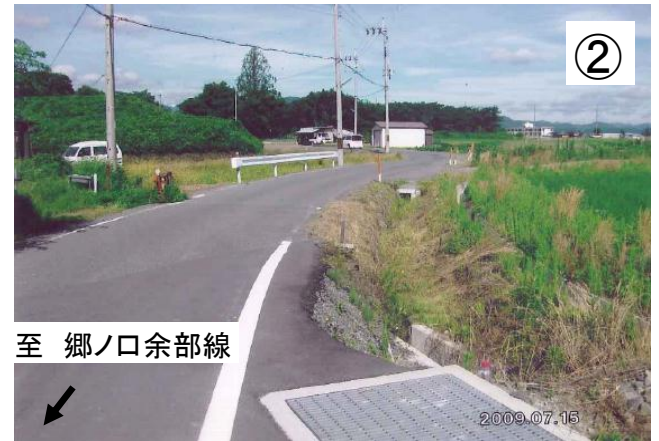
現況写真

施設名	宮前千歳線
提案箇所	亀岡市千歳町千歳出雲 (宮池前~)
提案内容	宮前千歳線 路肩擁壁及び側溝蓋の設置
現在の状況	側溝蓋設置による幅員拡幅の場合でも防護柵が必要となる。また、法立てを行うことで幅員を確保できるが、大規模な改良工事とならないような検討が必要。

実施①
