施設名	犬飼川
提案区分	安心・安全整備
提案箇所	亀岡市曾我部町犬飼 (曾我部～西別院線河内橋下流)
提案内容	土砂浚渫
現在の状況	堰下流左岸に土砂堆積が見られる。

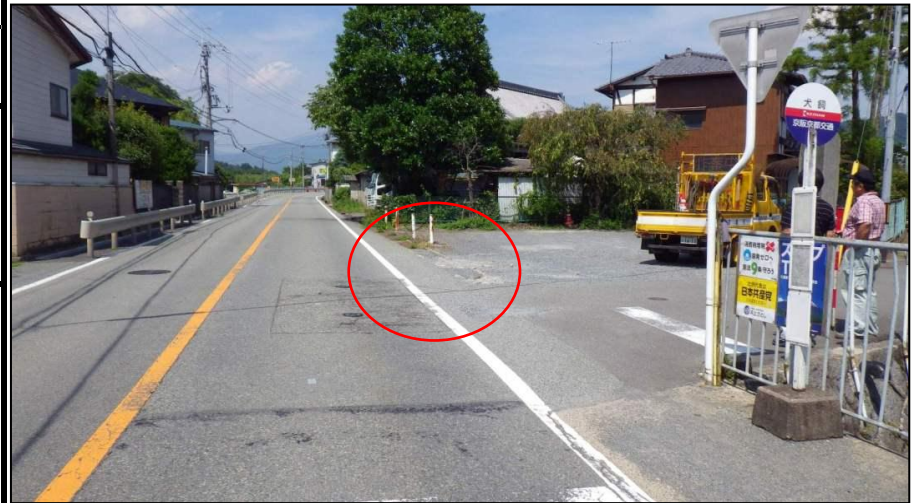
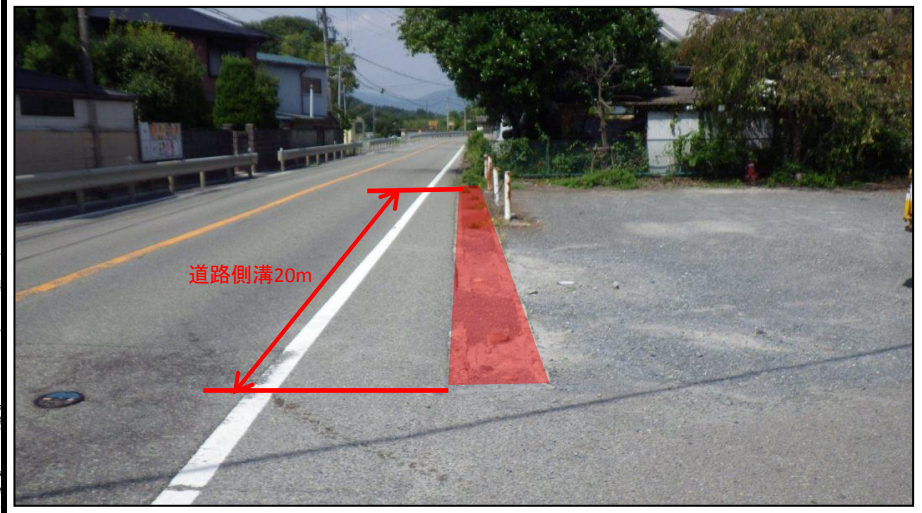
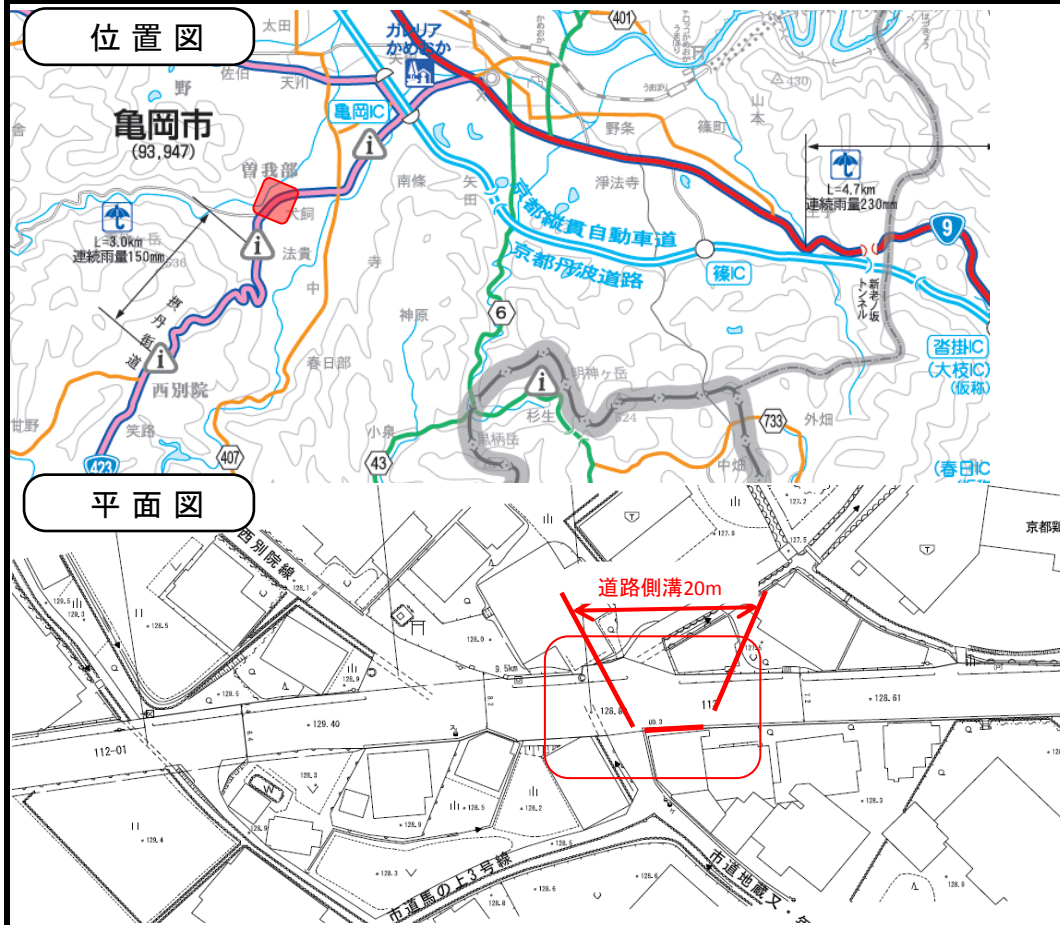
現況写真

施設名	国道423号
提案区分	安心・安全整備
提案箇所	亀岡市曾我部町犬飼 (犬飼バス停東光寺駐車場入口)
提案内容	側溝改修
現在の状況	寺の駐車場の乗り入れ箇所で、側溝自体は蓋がかかっておらず完全に埋塞している状況。車両の乗り入れのため、側溝の破損状況も著しい。

実施①

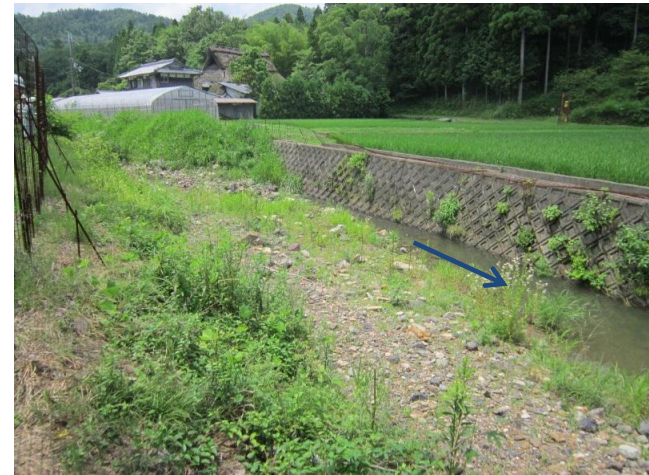
下流側

施設名	曾我谷川
提案区分	安心・安全整備
提案箇所	亀岡市曾我部町春日部 (与福 長瀬及び上流部)
提案内容	堆積物の除去
現在の状況	上流区間については、堆積土砂と共に雑草の繁茂も著しい状況であり、流水を著しく妨げている状況である。下流区間については土砂堆積は少量であり、治水上問題ない状況である。

実施① (上流部の堆積区間において実施)

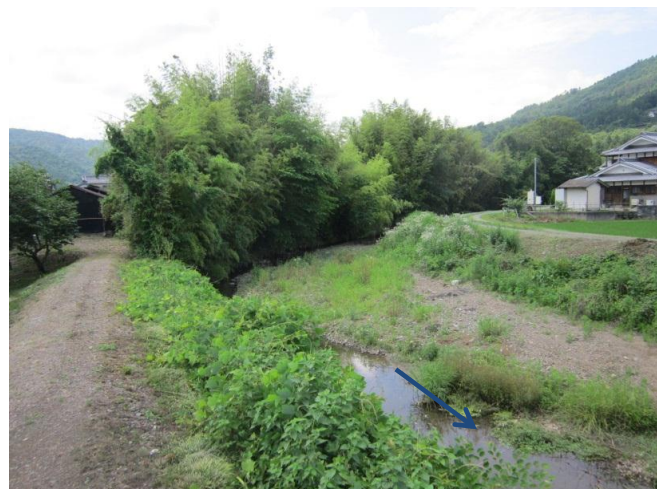
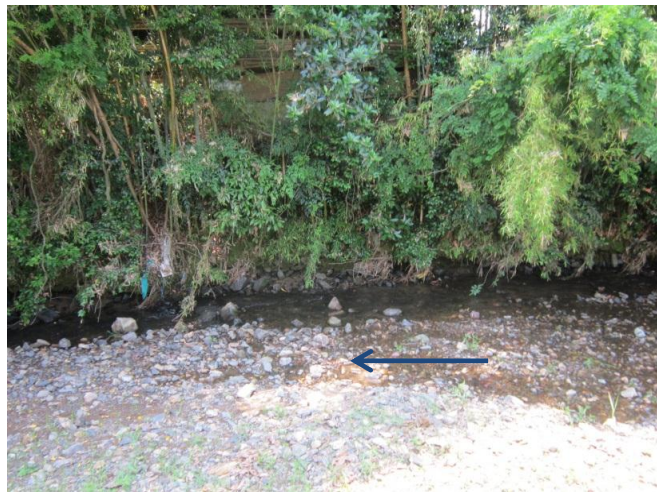
現況写真

施設名	曾我谷川
提案区分	安心・安全整備
提案箇所	亀岡市曾我部町中 (中北橋~下流一本橋右岸堤防約100m)
提案内容	護岸改修
現在の状況	水衝部で、土羽護岸(竹藪)の根本河床部が洗掘されている状況である。護岸隣接直近には民家が並んでいる。

実施① (護床工で対応)

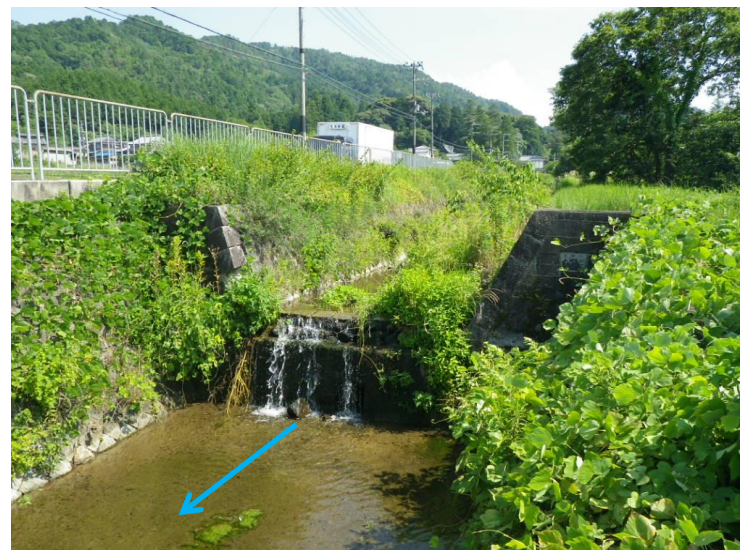
現況写真

施設名	葉婦川
提案区分	安心・安全整備
提案箇所	亀岡市曾我部町寺 (桧尾 私道橋の下流)
提案内容	護岸改修
現在の状況	落差工本体右岸袖部の破損

実施①

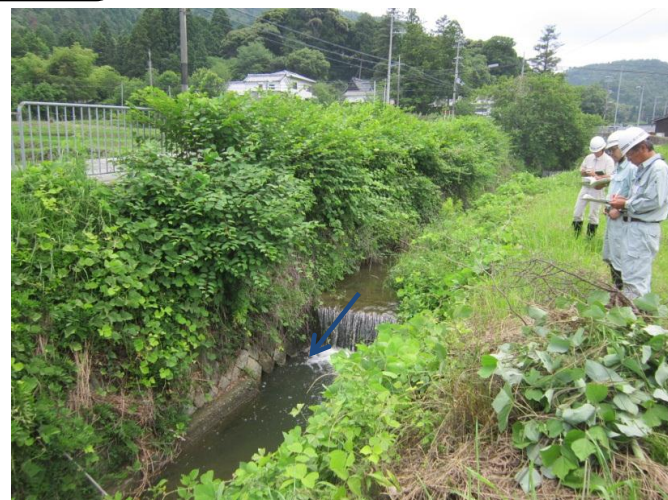
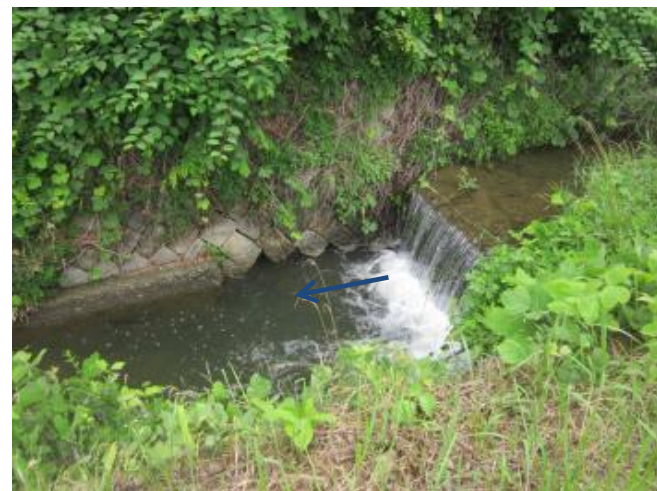
現況写真

施設名	葉婦川
提案区分	安心・安全整備
提案箇所	亀岡市曾我部町寺 (桧尾 東掛小林線と旧府道角から下流約100m)
提案内容	護岸及び護床工
現在の状況	落差工下流部で河床洗掘を原因として護岸の破損が見られる。下流部は根継工が実施されている。(提案 106と隣接)

実施①

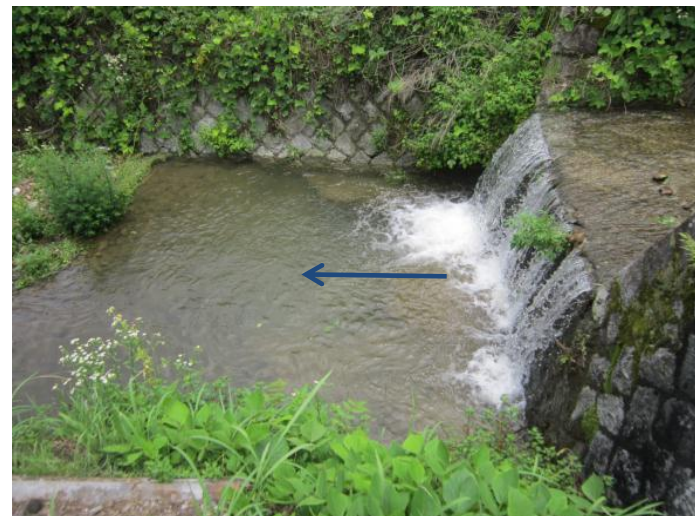
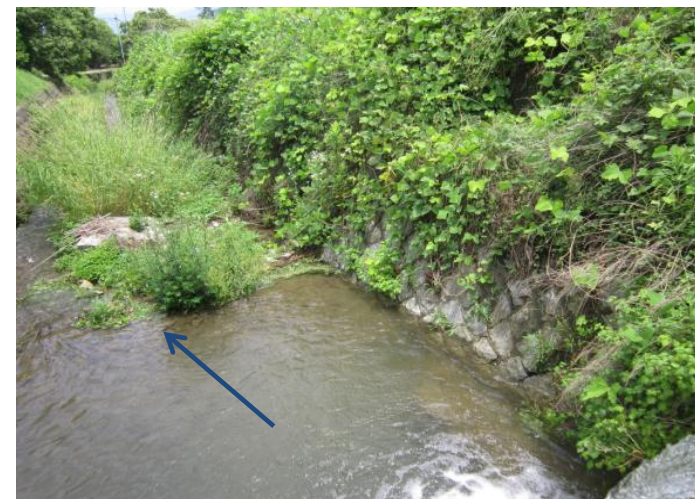
現況写真

施設名	葉婦川
提案区分	安心・安全整備
提案箇所	亀岡市曾我部町寺 (東掛小林線の溝より下流10m)
提案内容	堤防補修
現在の状況	落差工水叩き部の破損により側壁背面が陥没している。

実施①

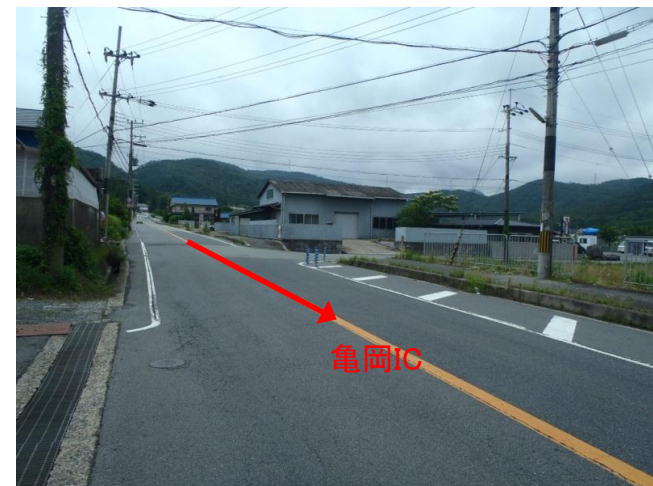
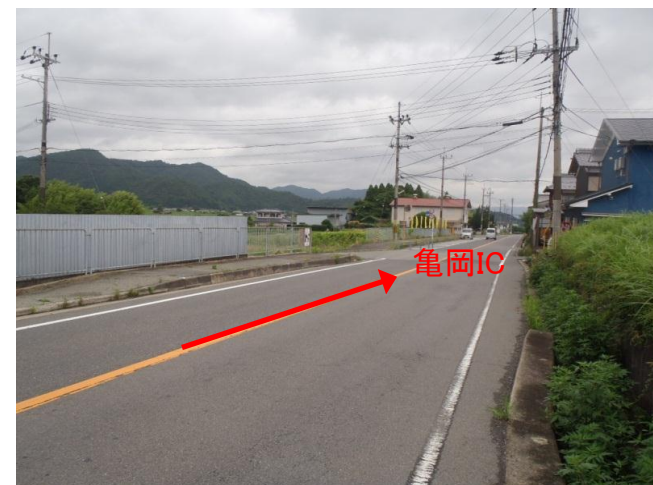
現況写真

施設名	東掛小林線
提案区分	安心・安全整備
提案箇所	亀岡市曾我部町寺 (岩崎団地前)
提案内容	道路案内板の設置
現在の状況	案内標識がないので行き先が分かりづらい。

実施しない (利便性の向上であるため)

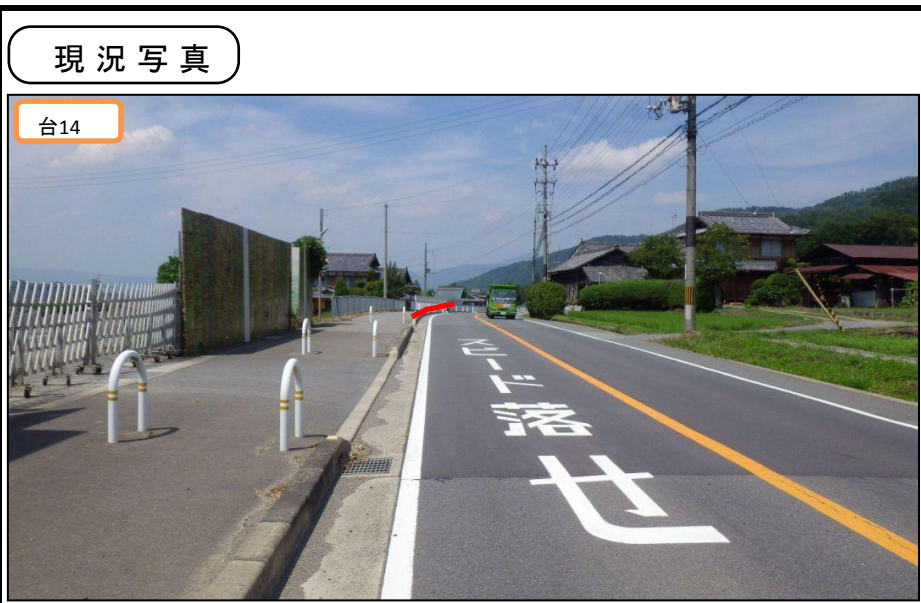
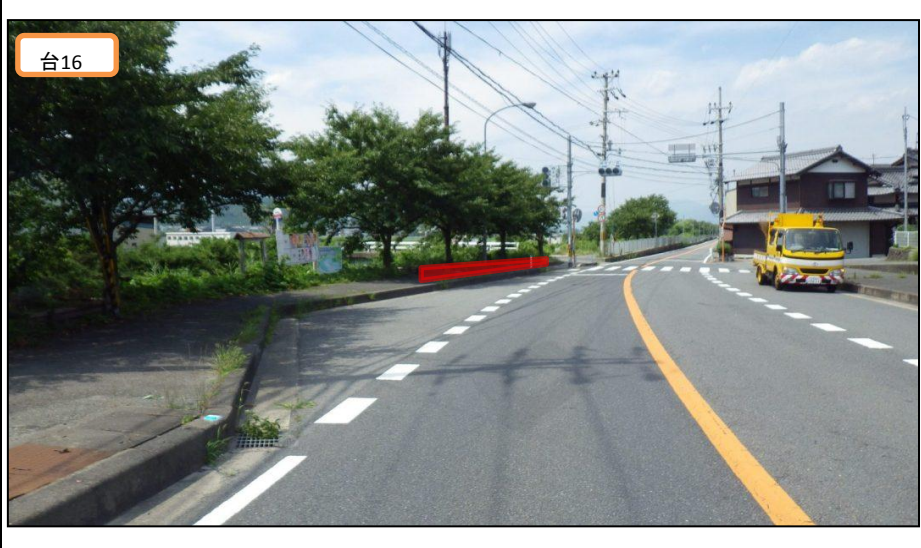
施設名	東掛小林線
提案区分	安心・安全整備
提案箇所	亀岡市曾我部町(春日部バス停～寺村バス停)
提案内容	ガードレールの設置
現在の状況	縁石が整備されており歩車分離は行われているが、曲線区間へ進入する車両の車線逸脱から歩行者を保護するため、曲線部へのガードレールの必要性がある。(車両の速度もかなり出やすい区間)

審査結果	実施① (曲線区間のみ実施)
------	----------------

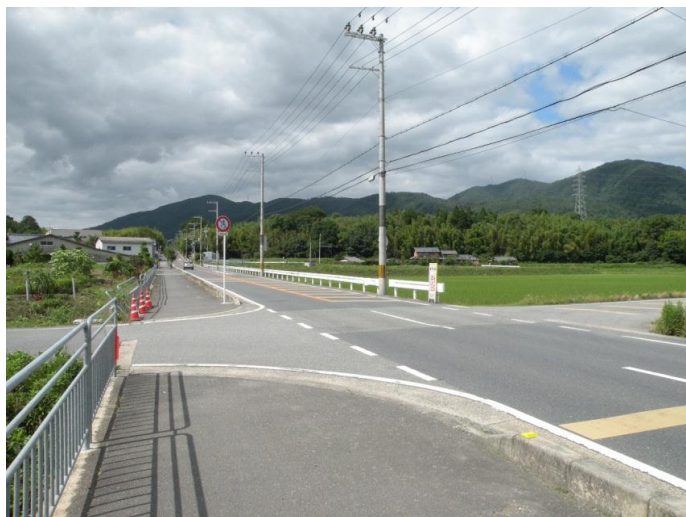
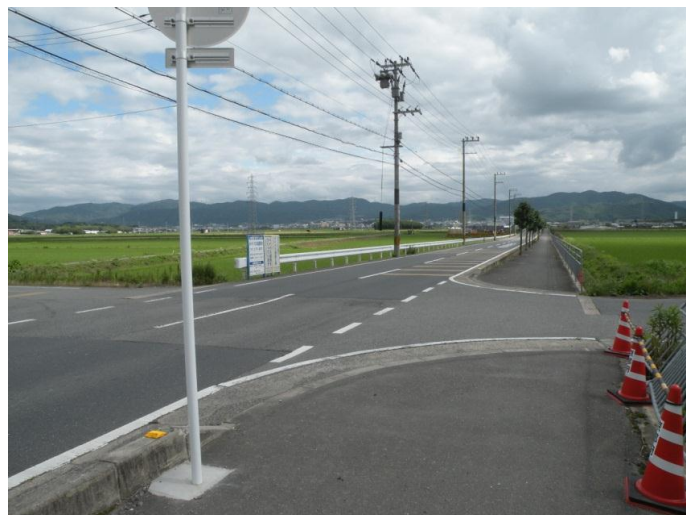
現況写真

施設名	郷ノ口余部線
提案区分	安心・安全整備
提案箇所	亀岡市河原林町(幹線道路との交差点)
提案内容	道路照明灯の設置
現在の状況	幹線農道との交差点への見通しは良く、交通安全上、道路照明灯を必要とする状況にない。

実施しない(道路照明灯設置基準に照らして不要)
