施設名	遠方瑞穂線
提案区分	安心・安全整備
提案箇所	京丹波町鎌谷下 浅谷
提案内容	柵蓋の設置

府民公募型整備事業(府民提案型)

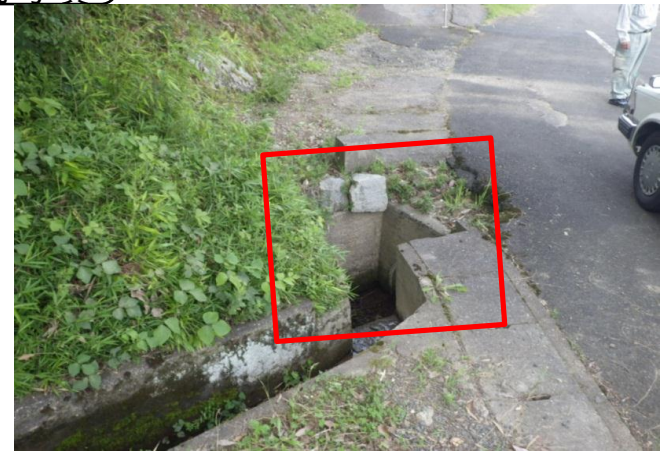
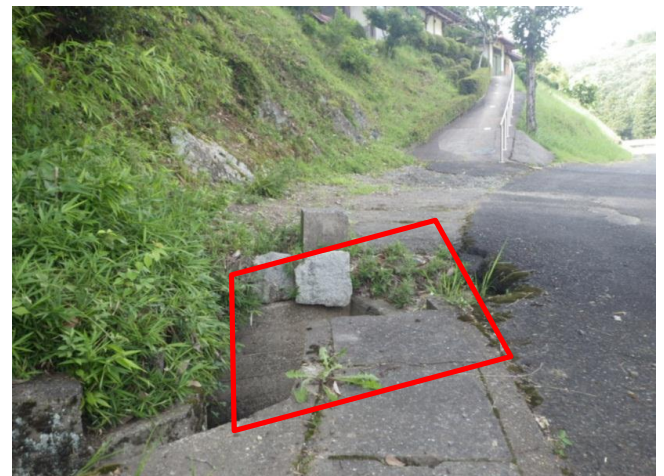
現況写真

現在の状況	民家から降りてきたとき正面に蓋のない集水枿(約1m×1m×0.8m)があり落下の危険がある。
-------	--

実施①

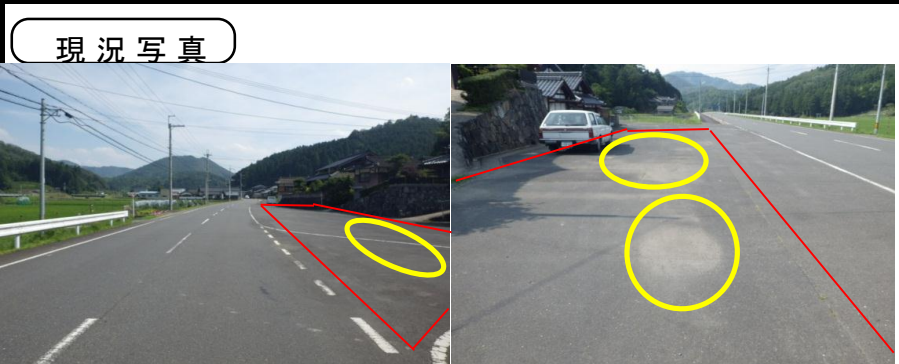
現在の状況	①・②とも舗装の沈下があり、水たまりの発生が予測される。 ②はクラックも発生し、舗装の損傷が進む可能性がある。
-------	--

①舗装の沈下による水たまり発生箇所

審査結果	実施①
------	-----

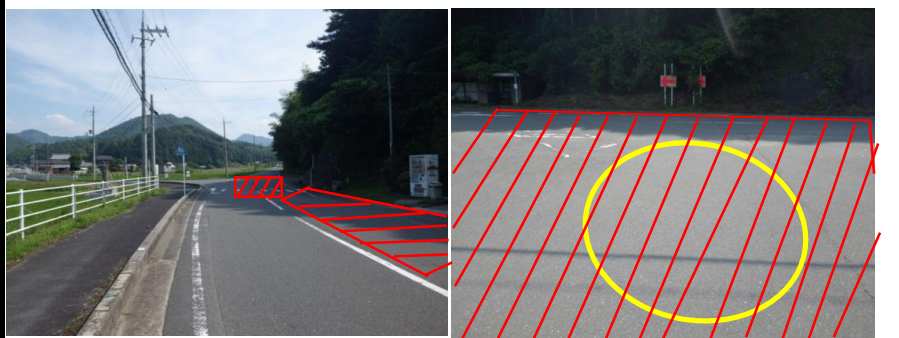
②舗装の沈下による水たまり発生箇所

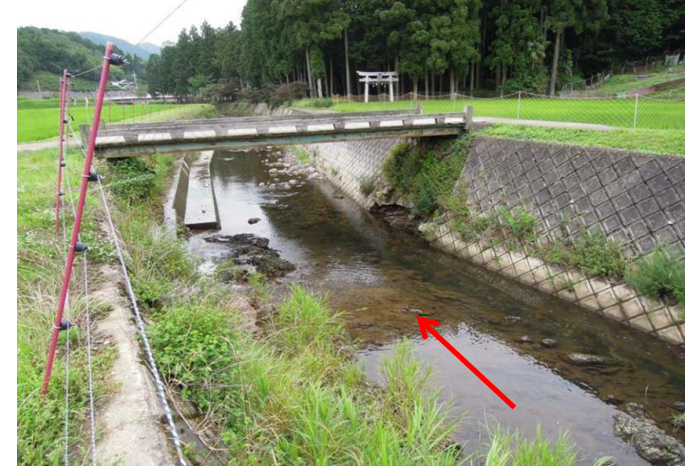
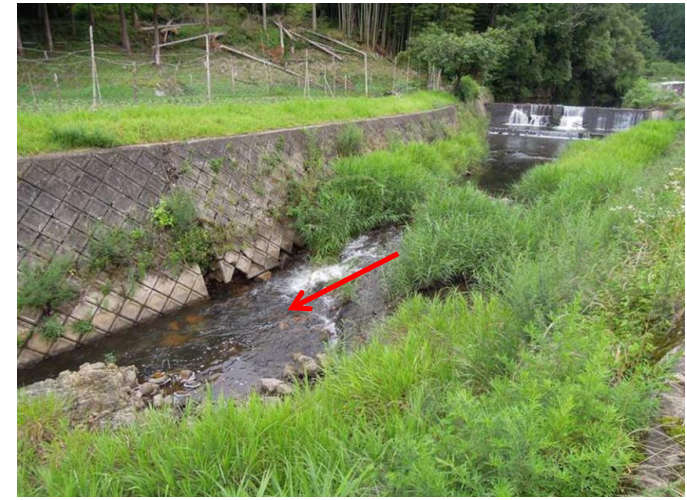
現況写真

現在の状況	橋梁下部及び上流側の護岸が損傷し欠落している。
-------	-------------------------

実施① (護岸工、根継工を実施)

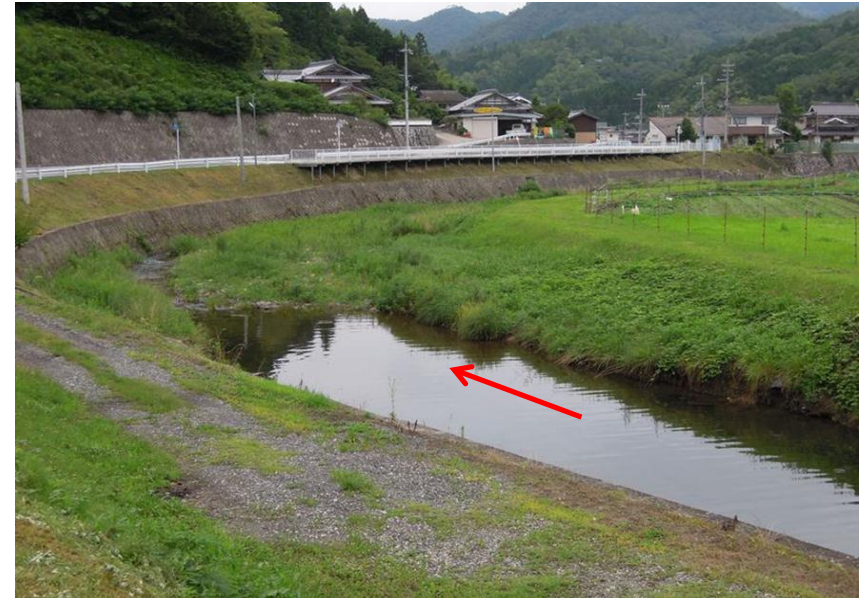
現況写真

施設名	土師川
提案区分	安心・安全整備
提案箇所	京丹波町鎌谷下地内(南垣内 旧明俊小学校グラウンド横～上河原 統合井堰上流)
提案内容	土砂浚渫
現在の状況	土砂の堆積は見られるが、河床低下の傾向にある。

実施② (河床低下に影響がない範囲で河床整正を実施)

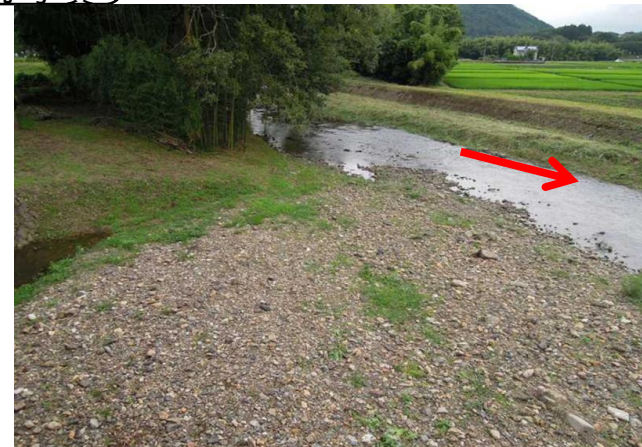
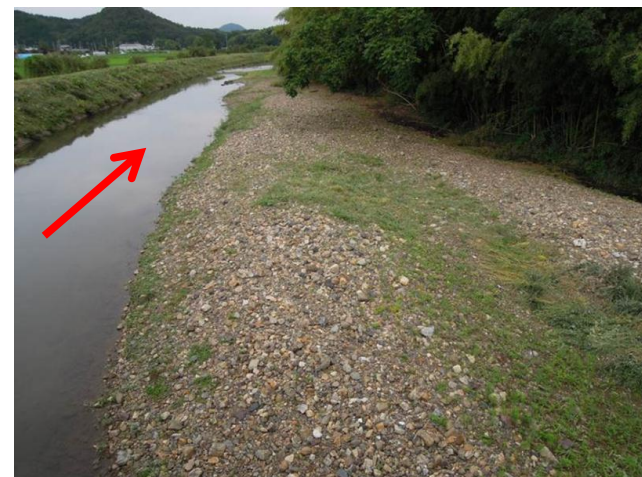
現況写真

現在の状況	土砂(砂礫)の堆積が相当程度進行している。
-------	-----------------------

審査結果	実施② (河床低下に影響がない範囲で河床整正、土砂浚渫を実施)
------	---------------------------------

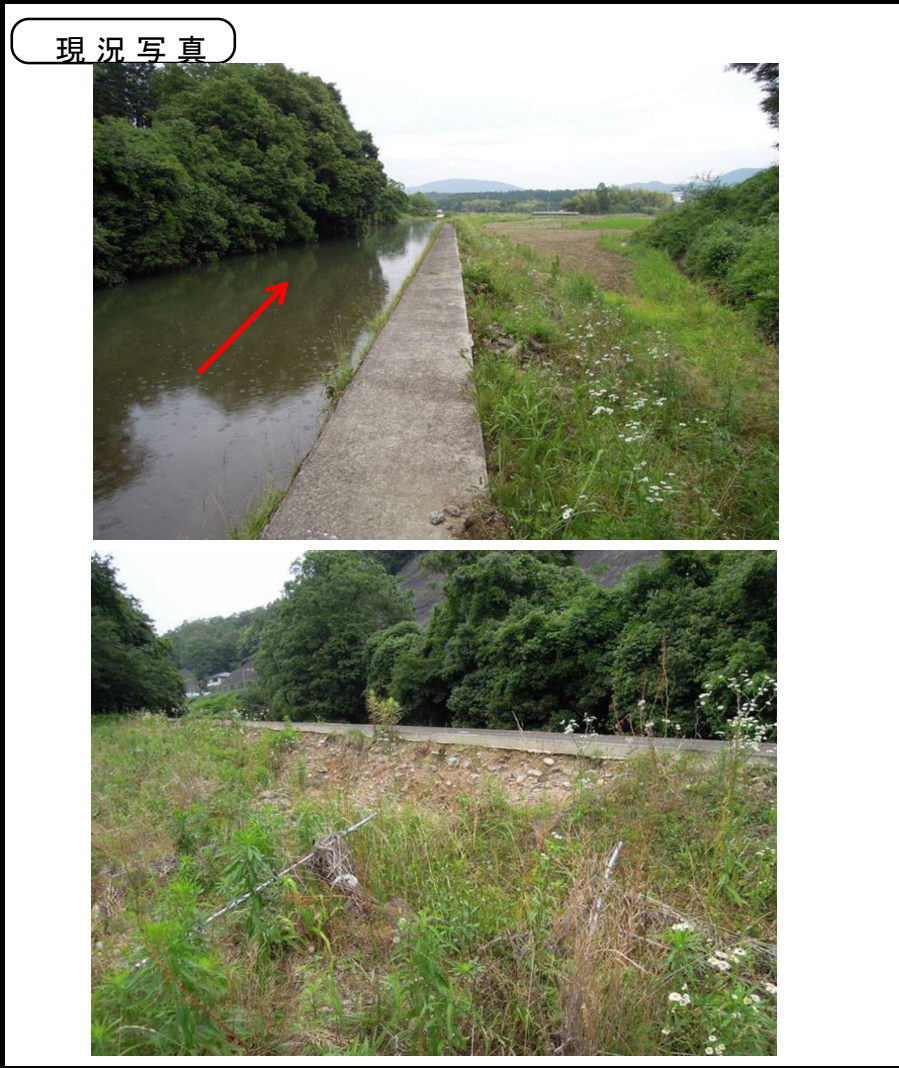
現在の状況	護岸背面の土砂が流出している。
-------	-----------------

他事業で実施

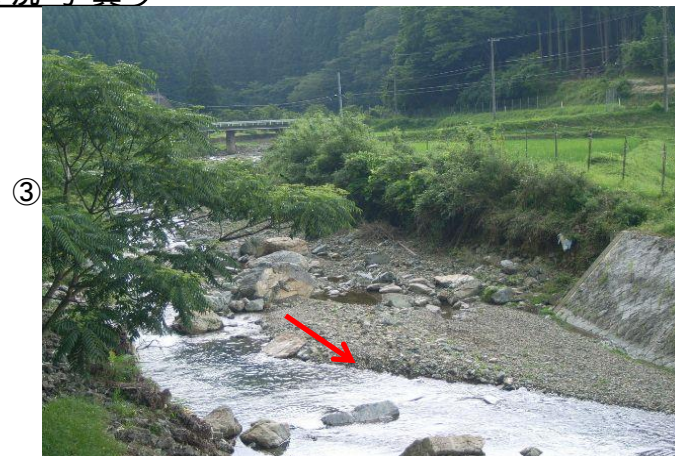
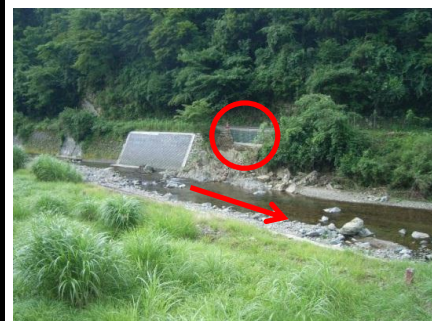
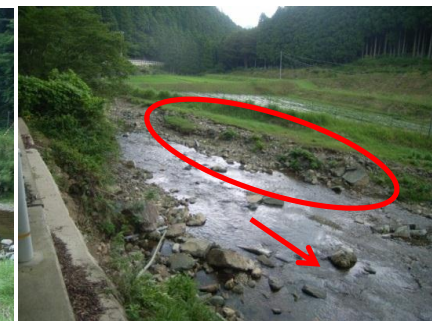
現況写真

現在の状況	③については、土羽護岸が浸食され下流の護岸背後も浸食される可能性がある。①は災害復旧で実施予定箇所。
-------	--

審査結果	実施① (提案箇所③のみ実施)
------	-----------------

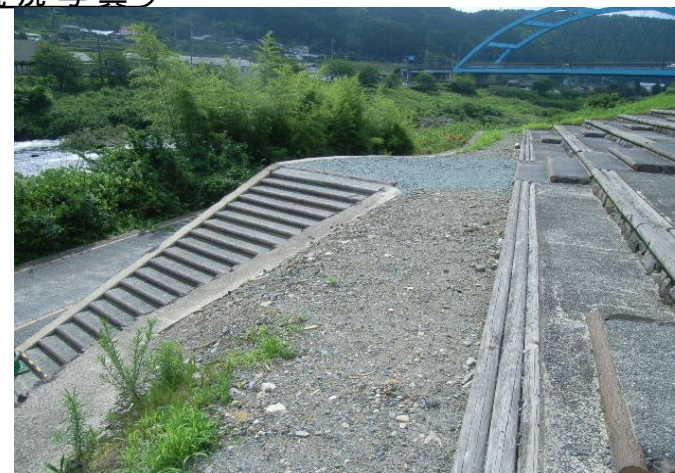
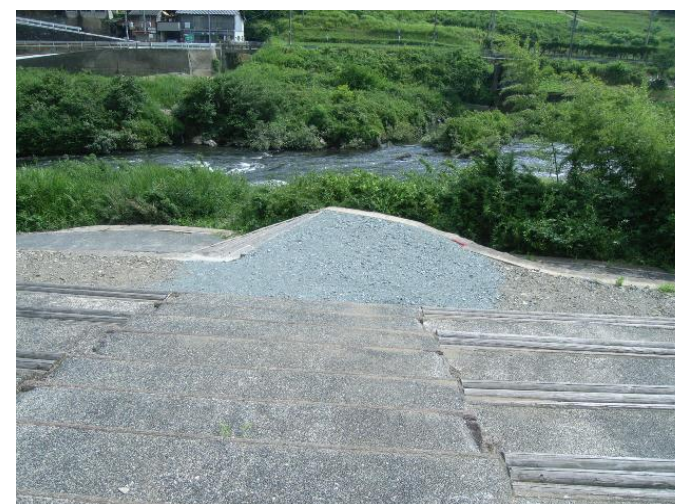
現況写真

現在の状況	階段部のコンクリート舗装が損傷している。
-------	----------------------

審査結果	他事業で実施 (一部実施済)
------	----------------

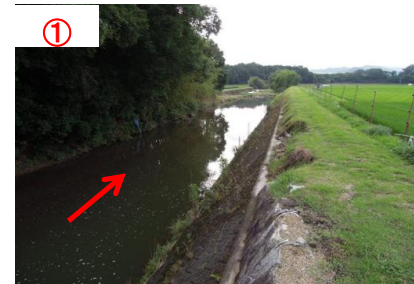
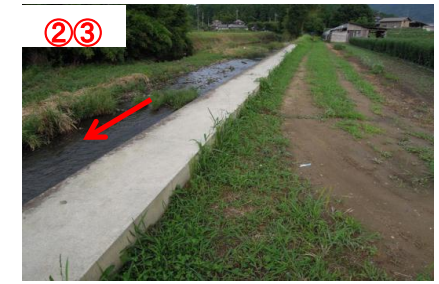
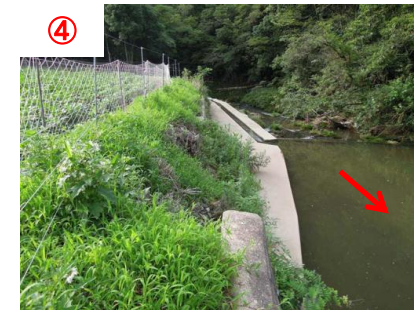
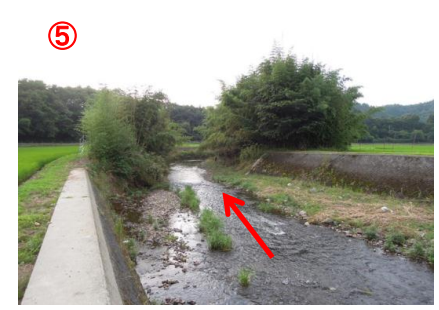
現況写真

施設名	須知川
提案区分	安心・安全整備
提案箇所	京丹波町蒲生
提案内容	堤体修繕、伐木・除草、土砂浚渫及び井堰改修
現在の状況	①堤体侵食、②③堤体流出(護岸背面)、④堤体侵食、⑤竹の侵入、土砂堆積

実施② (提案箇所①②③④のみ実施)

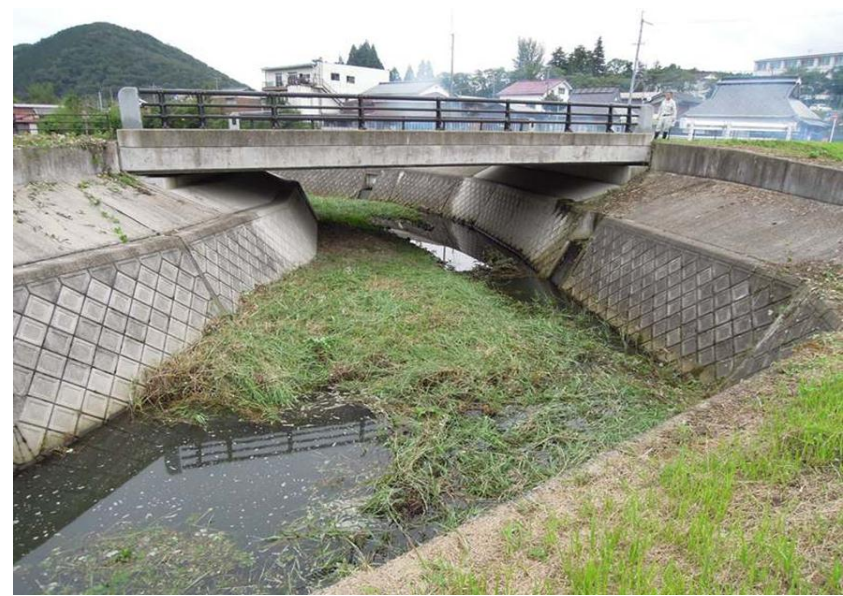
現況写真

現在の状況	橋梁の河道拡幅部分に堆積が見られる。
-------	--------------------

実施しない（早期対応の必要性はない。経過観測を続ける。）
