施設名	由良川
提案区分	安心・安全整備
提案箇所	京丹波町中
提案内容	堆積物除去

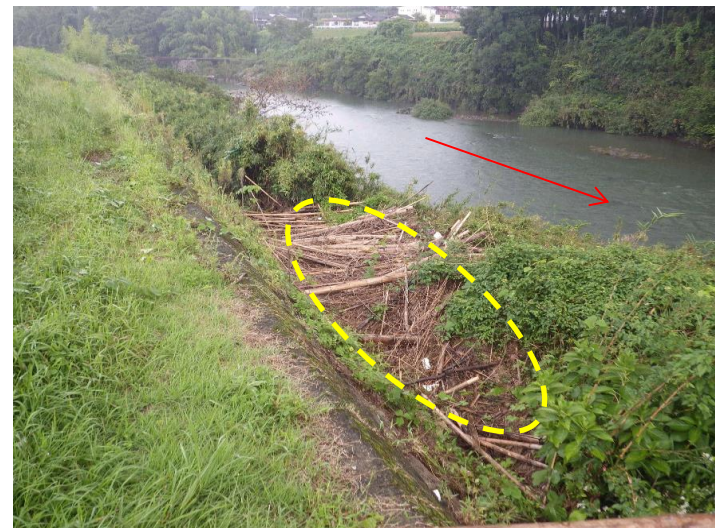
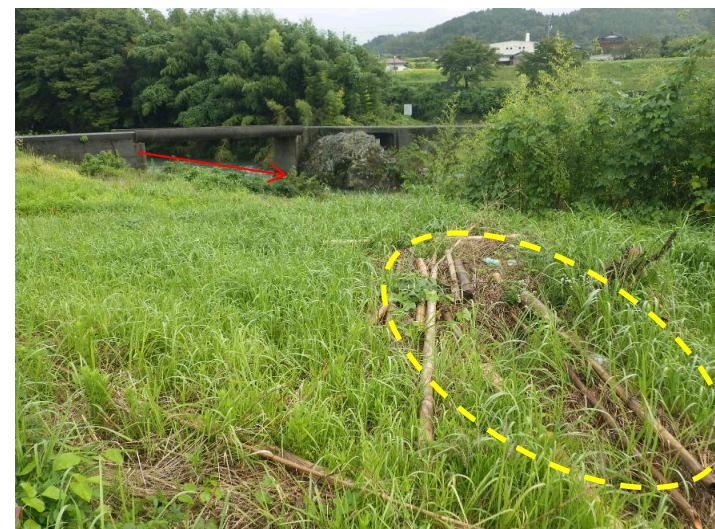
現況写真

現在の状況	河岸の土砂堆積部分や堤防天端に木竹類が付着している。
-------	----------------------------

実施②

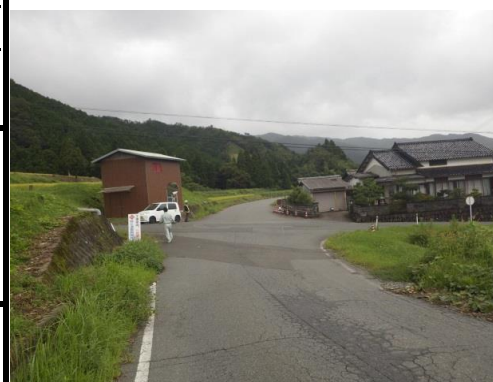
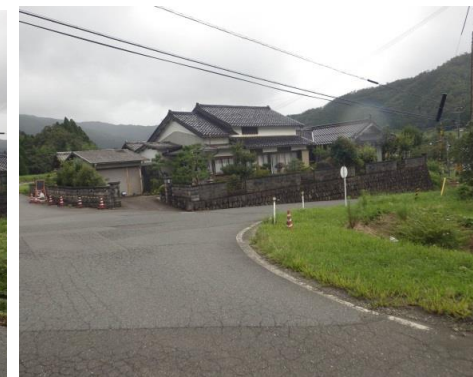
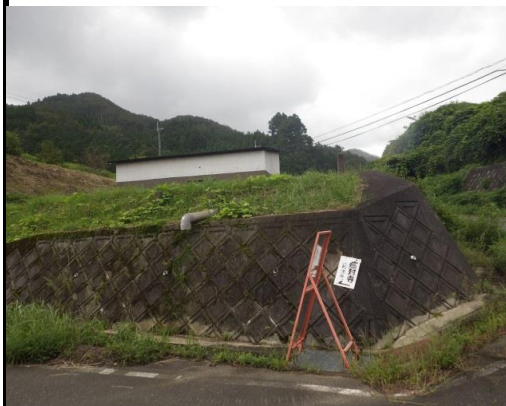
現況写真

現在の状況	付近に防犯灯もなく見通しも悪いため夜間は特に危険な状態になっていると思われる。
-------	---

実施①

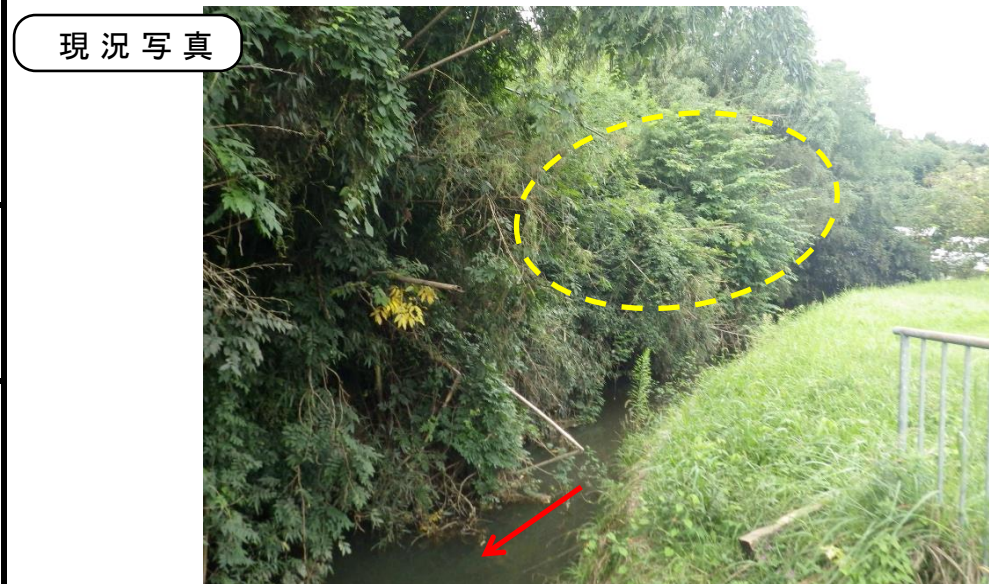
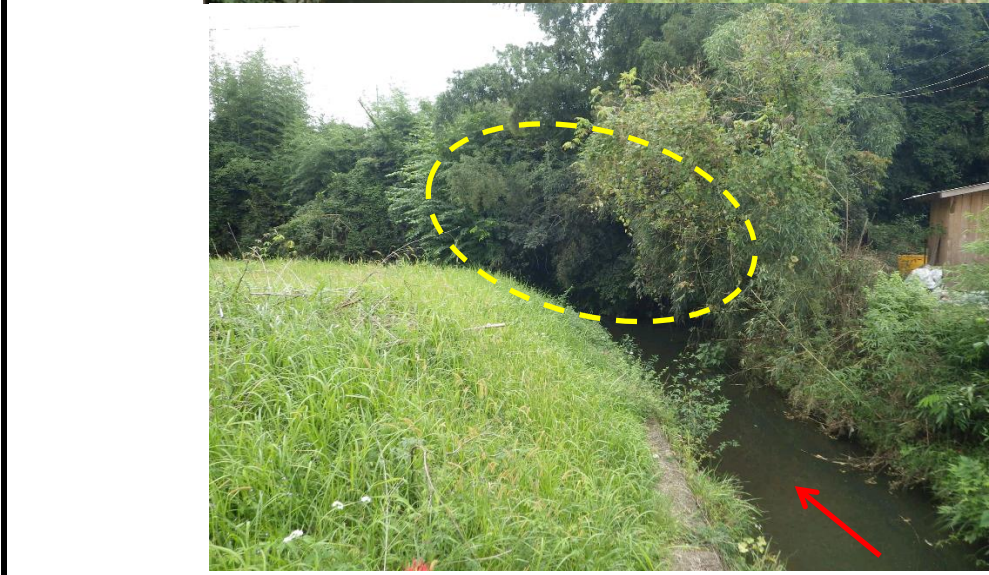
現在の状況 河川敷(隣接地に跨る)に繁茂する雑竹木が河道内に垂れている。

実施① (河川敷のみ実施)

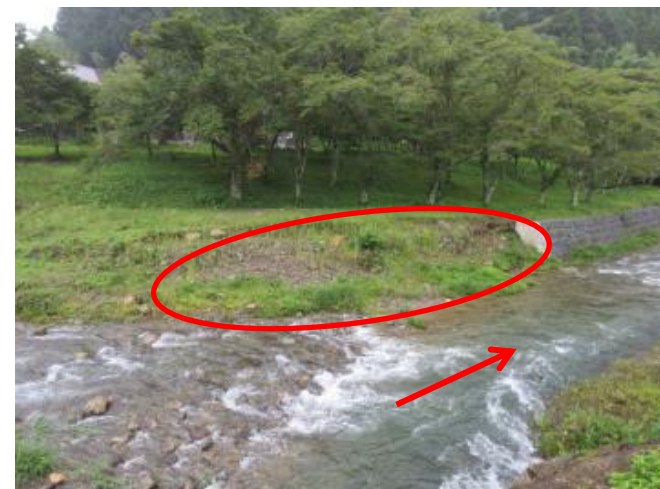
現況写真

現在の状況	土羽護岸が崩れかけている
-------	--------------

実施② (かごマットの設置を実施。)

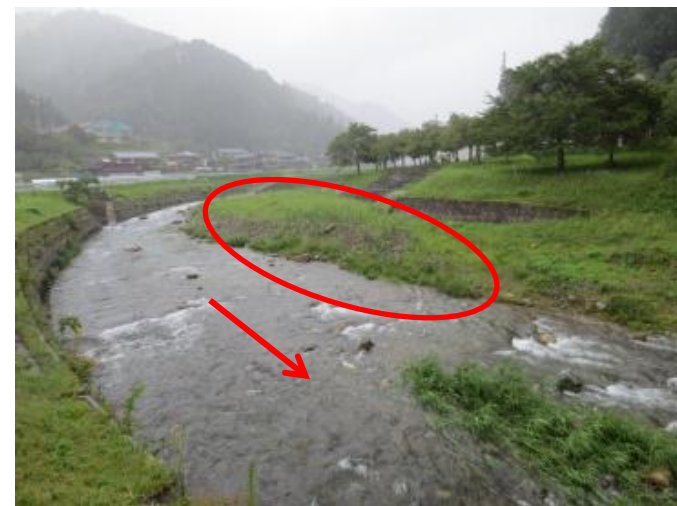
現況写真

現在の状況	土砂が堆積している
-------	-----------

実施しない  
(早期対応の必要性はない。経過観察を続ける。)

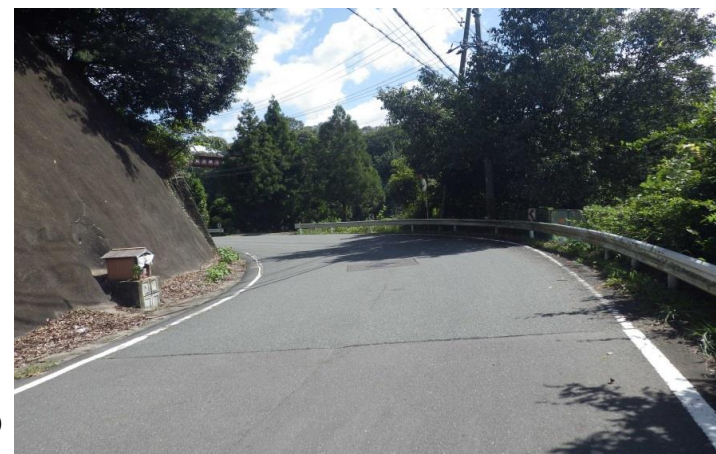
日吉京丹波線会合より終点方面へ50m地点から

現在の状況	一部道路改良や舗装修繕時に区画線が引かれているが、ほぼ全線で消えている。
-------	--------------------------------------

実施①

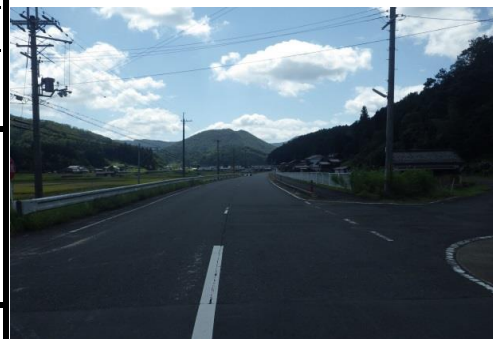
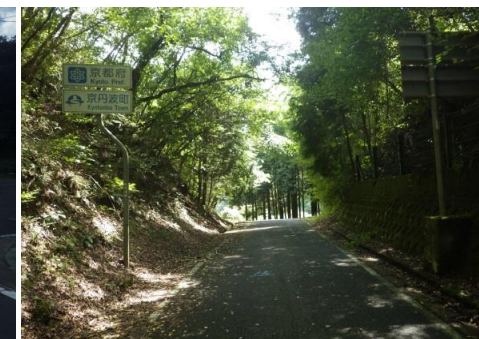
現況写真

現在の状況	舗装修繕などで一部改善されているところもあるが、全体的にほぼ消えている。
-------	--------------------------------------

実施①

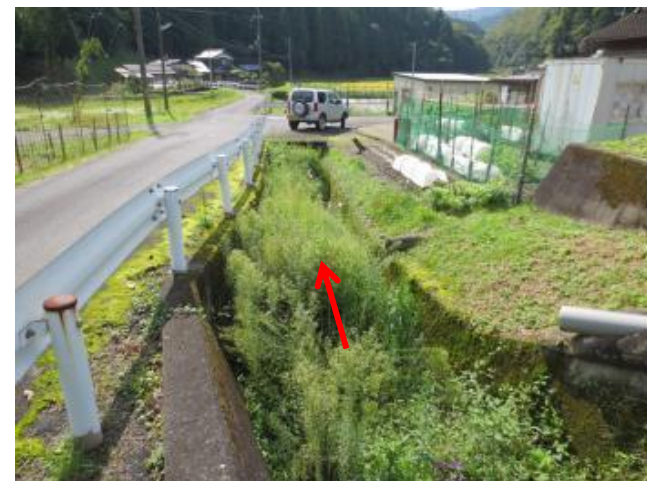
現況写真

現在の状況	流路に土砂が堆積している
-------	--------------

実施②

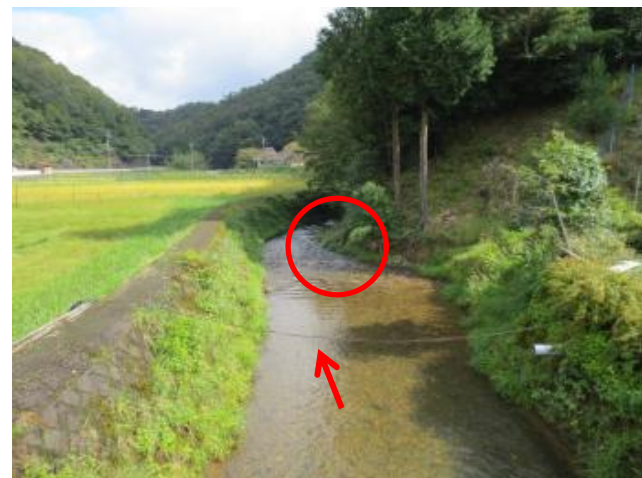
現況写真

現在の状況	岩が河道断面を阻害している
-------	---------------

実施② (H27-119と同一)

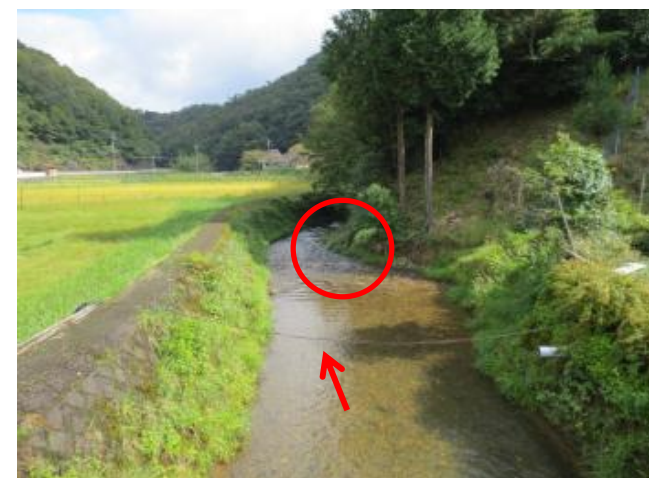
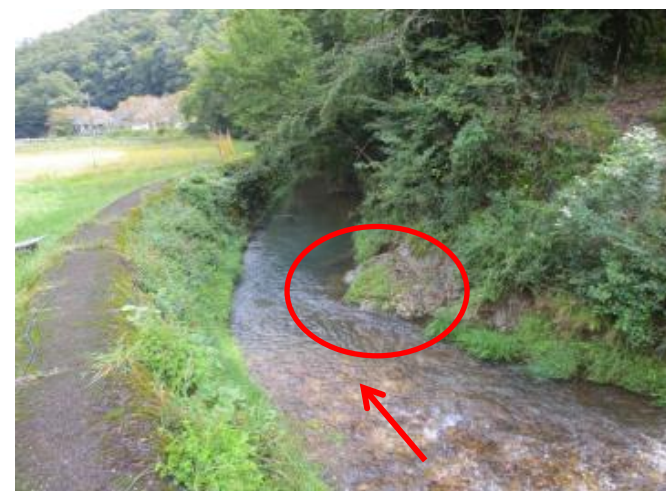
現況写真

施設名	土師川
提案区分	安心・安全整備
提案箇所	京丹波町鎌谷奥 町道ニコノ下線橋渠下流約20m
提案内容	河道整備
現在の状況	岩が河道断面を阻害している

実施② (H27-82と同一)
