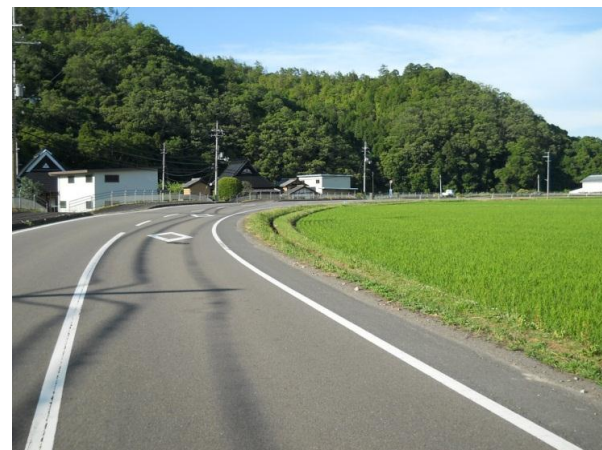
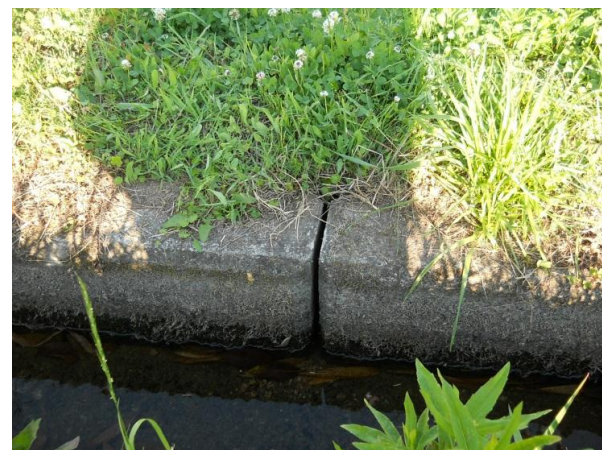
現況写真

施設名	園部能勢線
提案区分	安心・安全整備
提案箇所	南丹市園部町竹井
提案内容	側溝修繕
現在の状況	現場打ち側溝でコンクリートに劣化や破損は見受けられない。 ジョイント部の目地材が欠落している箇所が数カ所あり、漏水している可能性がある。

実施①

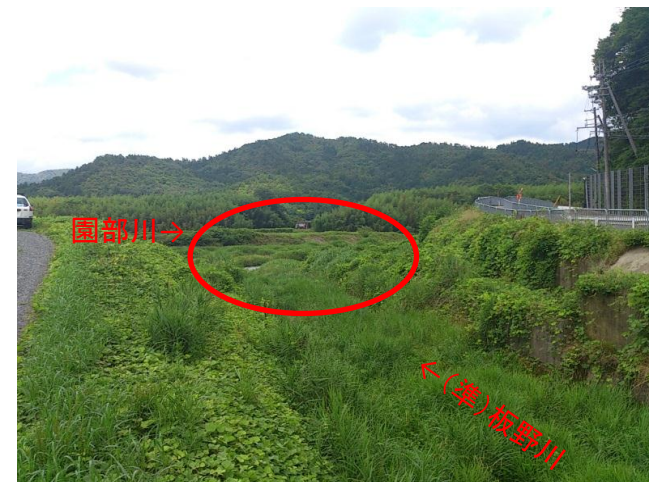
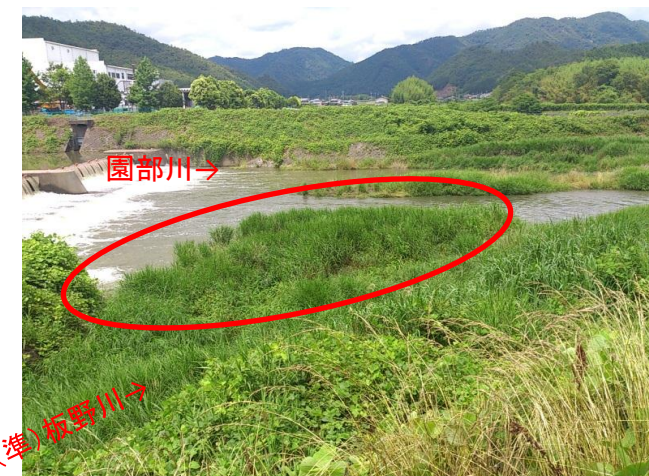
現況写真

施設名	園部川
提案区分	安心・安全整備
提案箇所	南丹市八木町(宇佐野地区~下流域の室河原)
提案内容	河川改修及び土砂浚渫
現在の状況	河川改修については、継続して広域河川改修で実施中。土砂は、堆積しており浚渫を継続して実施

実施② (準用河川管理者との調整後実施)

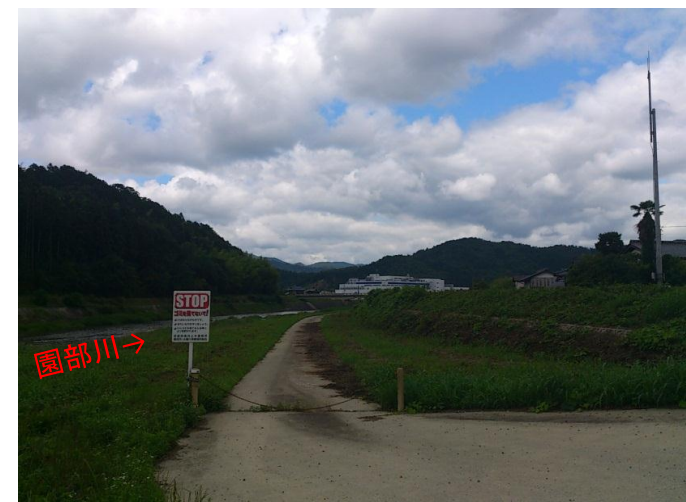
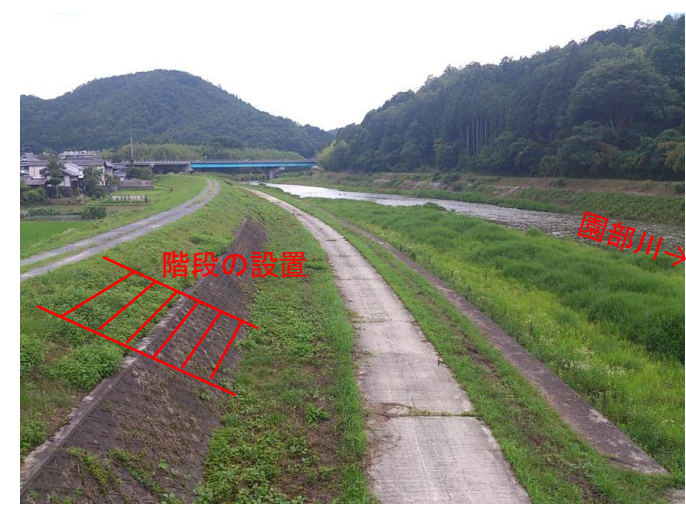
現況写真

施設名	園部川
提案区分	安心・安全整備
提案箇所	南丹市八木町室河原園部川管理通路内 (神田橋~上流200m)
提案内容	階段の設置
現在の状況	地域の消防活動及び河川美化活動に供するための河川への降り道がない状態である。

実施②

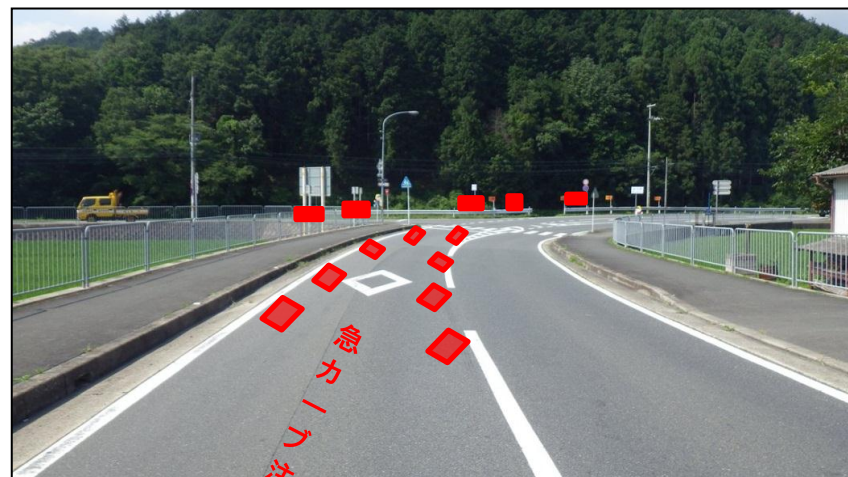
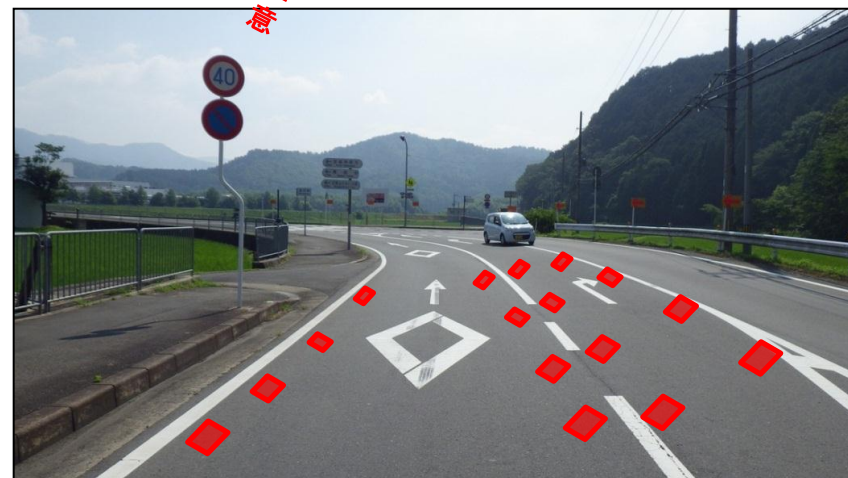
現況写真

施設名	郷ノ口室河原線
提案区分	安心・安全整備
提案箇所	南丹市八木町美室橋
提案内容	警戒標識の設置
現在の状況	急カーブであり視線誘導標の不足、注意喚起等の表示が少ない。また、ショートカットしセンターを割り込む車両もあり得る状況。

実施① (視線誘導標、高視認性区画線で実施)

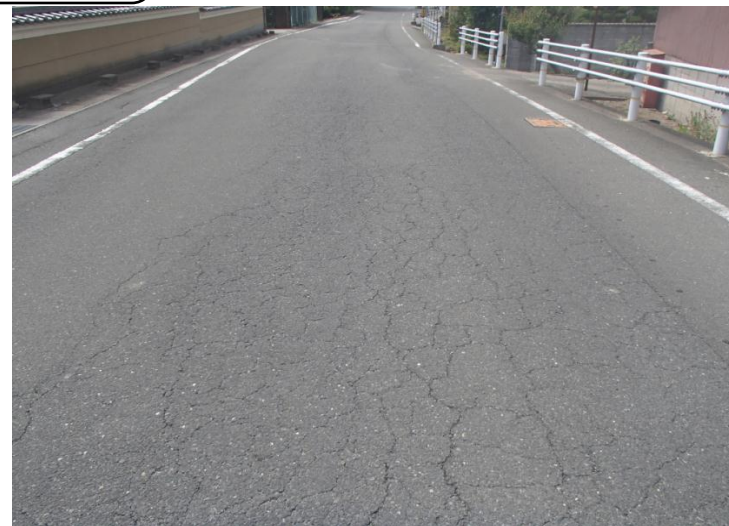
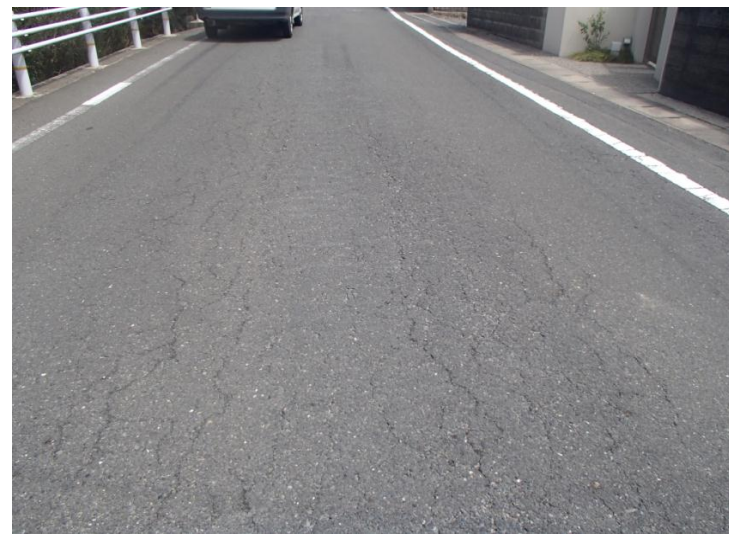
現況写真

施設名	長谷八木線
提案区分	安心・安全整備
提案箇所	南丹市園部町埴生三反田～八乙女(長谷八木線橋梁部～渡町橋)
提案内容	舗装改良
現在の状況	集落内で亀の甲状に舗装にクラックが入っている箇所が見られた。

実施① (破損の著しい箇所のみ実施)

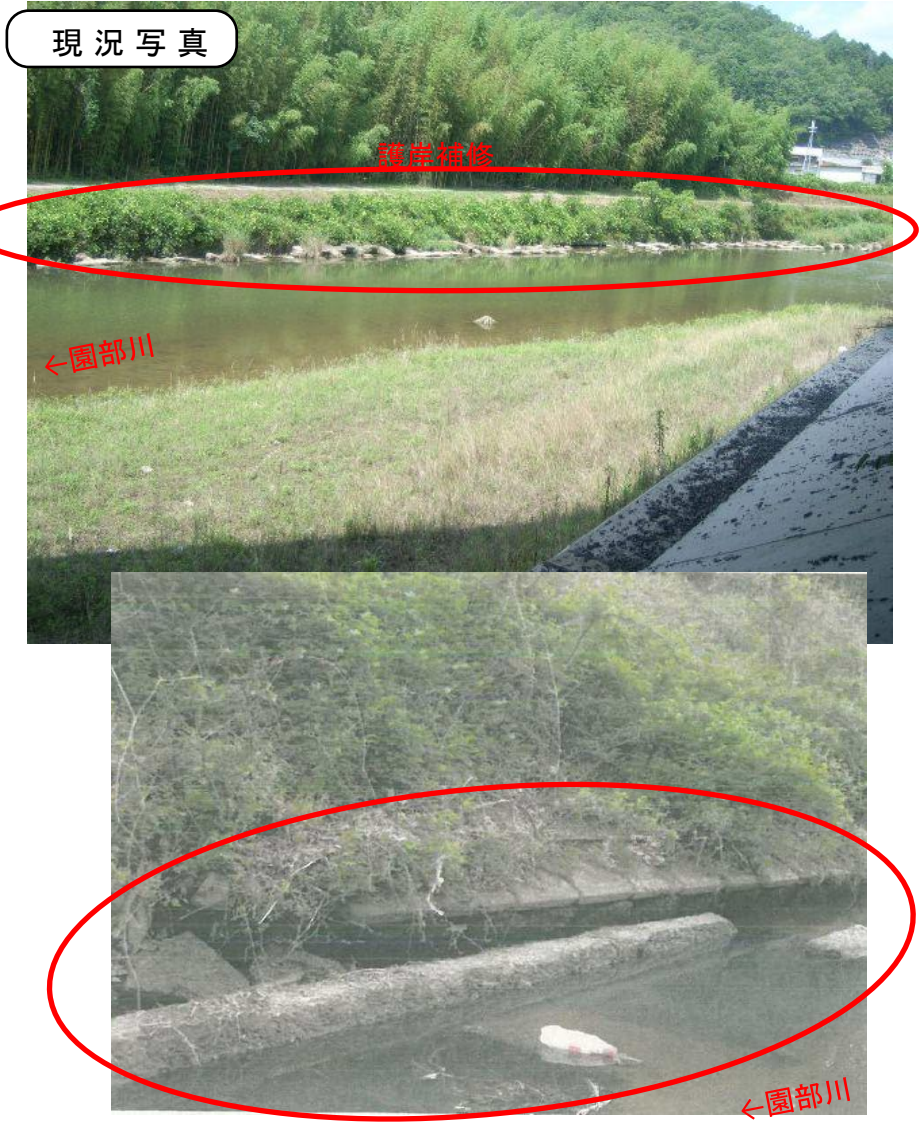
施設名	園部川
提案区分	安心・安全整備
提案箇所	南丹市八木町室河原 (園部~京都縦貫交差する約50m上流右岸)
提案内容	護岸補修
現在の状況	河床低下により護岸の基礎が浮き危険な状態である。 護岸前面の根固めブロックも不同沈下により不安定な状態である。

実施① (他事業で実施)

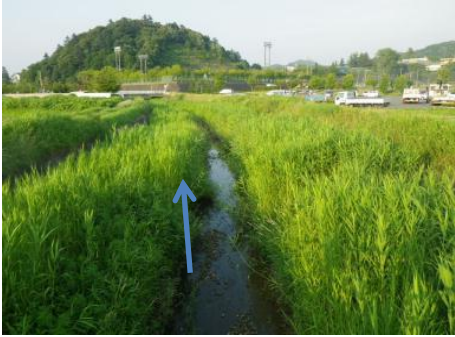
中流部

施設名	半田川
提案区分	安心・安全整備
提案箇所	南丹市園部町城南町 (安岡橋～園部川合流)
提案内容	土砂浚渫
現在の状況	河床に土砂の堆積、草の繁茂が見られる。

実施①

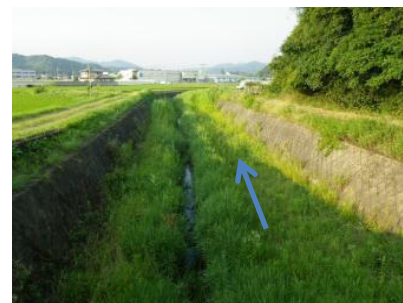
施設名	半田川
提案区分	安心・安全整備
提案箇所	南丹市園部町城南町 (安岡橋～ポンプ場300m)
提案内容	土砂浚渫
現在の状況	上流部は河床の深掘れ傾向が見られる。下流部は土砂の堆積、草の繁茂が見られる。

上流部  
洗掘傾向

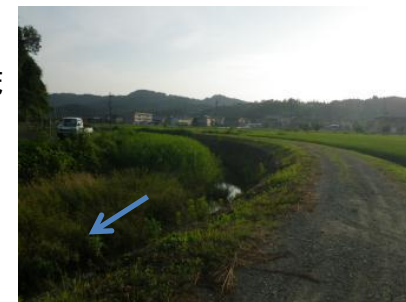
中流部  
土砂の堆積、草の繁茂

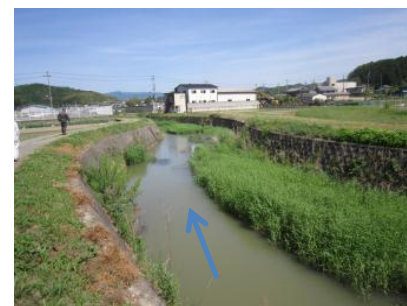
下流部  
土砂の堆積、草の繁茂

実施① (下流部の堆積区間で実施)

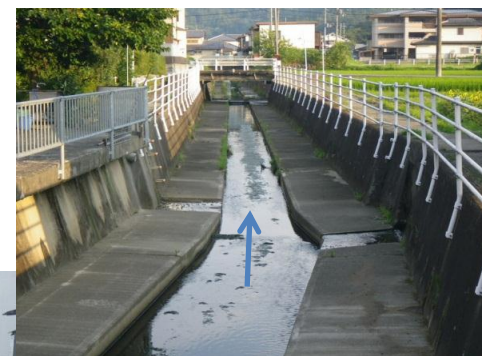
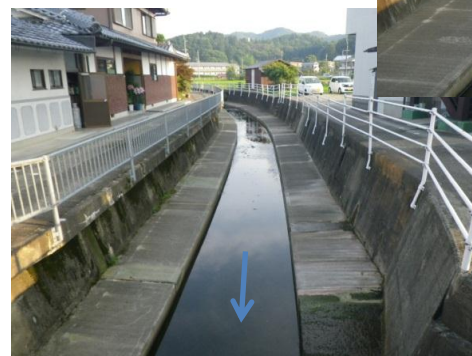
最下流

施設名	天神川
提案区分	安心・安全整備
提案箇所	南丹市園部町栄町（天神川起点～天神川トンネル分岐点）
提案内容	土砂浚渫
現在の状況	泥の堆積は顕著ではない。ナイロンゴミ等が一部見受けられる。

実施

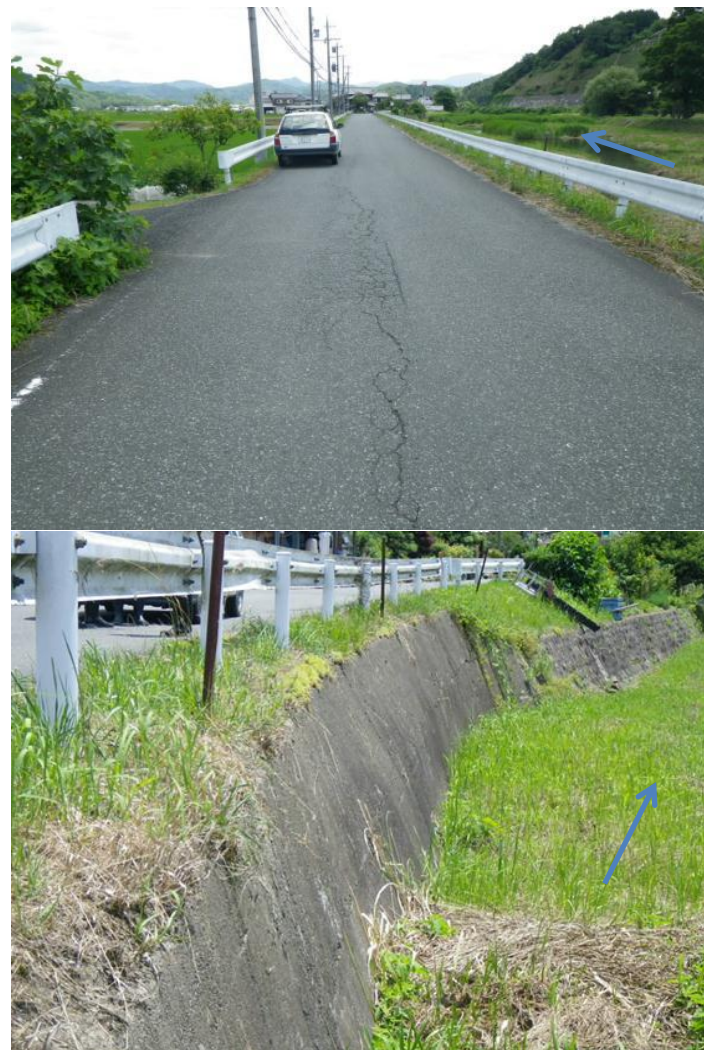
現況写真

施設名	園部川
提案区分	安心・安全整備
提案箇所	南丹市園部町船阪(船阪橋～下流約400m)
提案内容	堤防補修
現在の状況	Asにはクラックが入ってはいるが、護岸のはらみ等が無いことから、通行車両により、天端部分の市道に変状が生じたと考えられる。 現時点で治水上問題ない。

実施しない(河川管理上支障が見受けられない)
