施設名	棚野川
提案区分	安心・安全整備
提案箇所	南丹市美山町鶴ヶ岡 長井橋上流
提案内容	護岸修繕
現在の状況	堤防上に崩れたような跡は見あたらない

府民公募型整備事業(府民提案型)

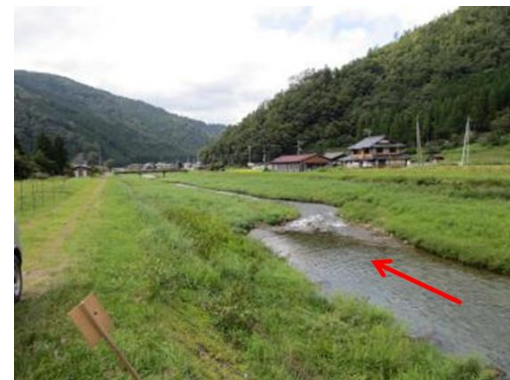
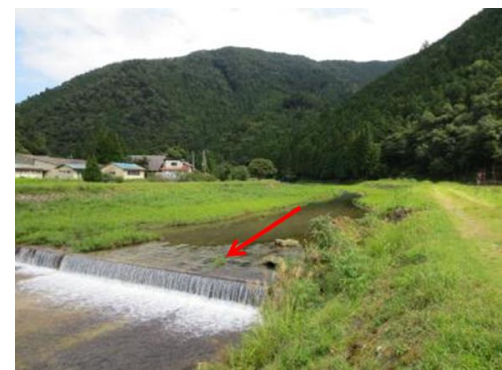
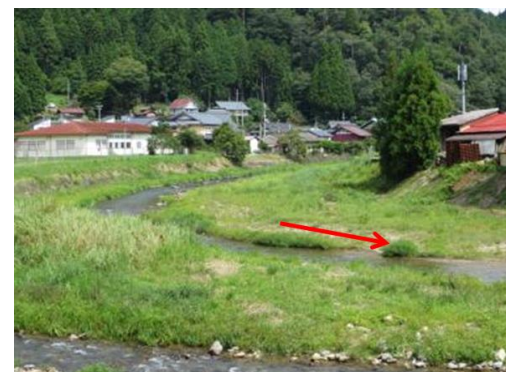
現況写真

施設名	棚野川
提案区分	安心・安全整備
提案箇所	南丹市美山町鶴ヶ岡 勢老橋下流～長井橋上下流付近
提案内容	土砂浚渫
現在の状況	土砂が堆積している

実施しない
 (早期対応の必要性はない。経過観察を続ける。)

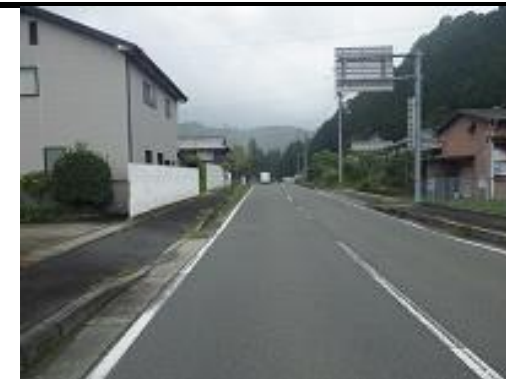
全景

施設名	園部能勢線
提案区分	安心・安全整備
提案箇所	南丹市園部町船阪 大河内口八田線との交差点西側
提案内容	舗装修繕
現在の状況	南丹市污水マンホール周辺に段差・クラックあり

実施①

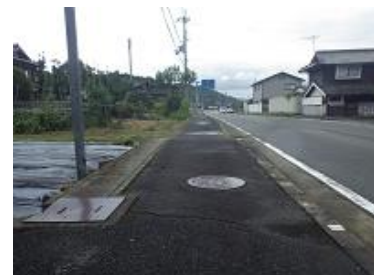
起点

施設名	園部能勢線
提案区分	安心・安全整備
提案箇所	南丹市園部町船阪 大河内口八田線との交差点西側
提案内容	歩道舗装修繕
現在の状況	歩道舗装が経年劣化により沈下し段差や水たまりが発生している。 L=100m W=2m

実施①

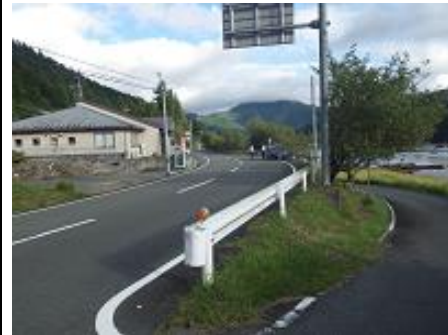
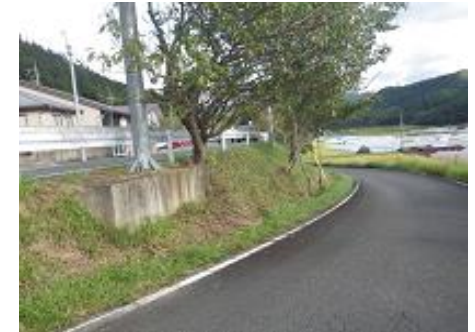
起点側から撮影

現在の状況	雑草繁殖、桜の枝が道路に張りだしている。
-------	----------------------

実施①

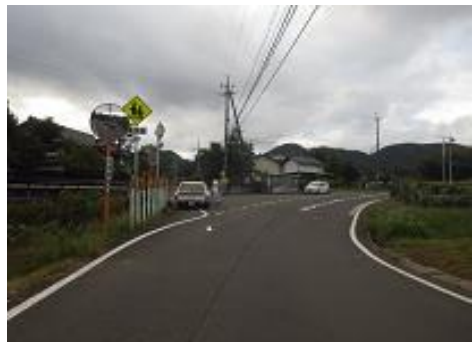
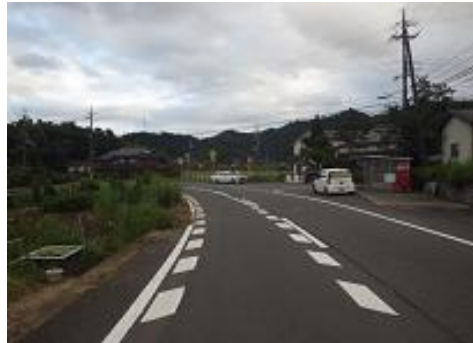
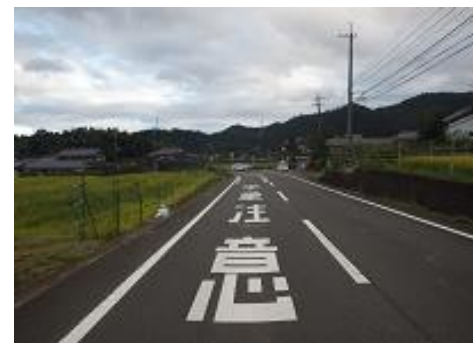
現況写真

現在の状況
 要望の段差舗装については周辺に民家があるため設置すると騒音問題が発生する恐れがある。周辺に学童注意警戒標識・路面標示・減速マークが施行されている。

実施① (幅員減少を示す標識設置を実施)

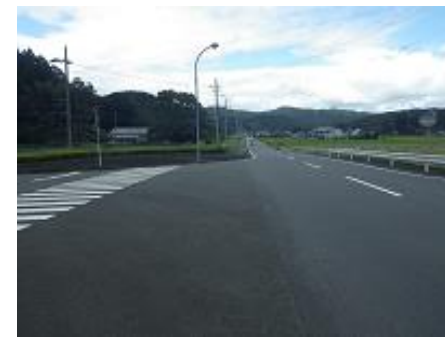
全景

現在の状況	府道、市道交差点部、市道から府道への通行時、視距不良は確認できない。
-------	------------------------------------

実施しない (交差点の視界を妨げていないため。)

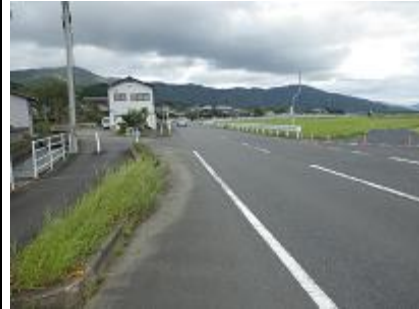
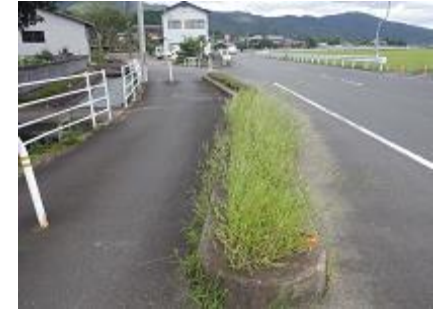
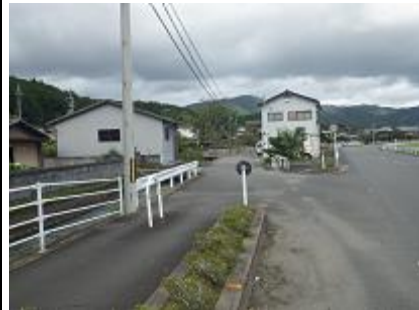
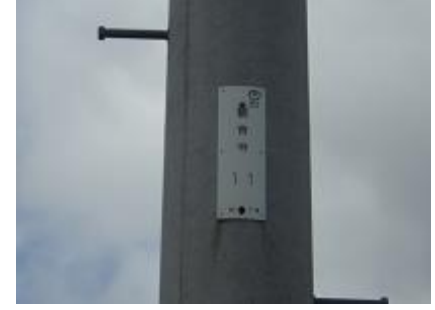
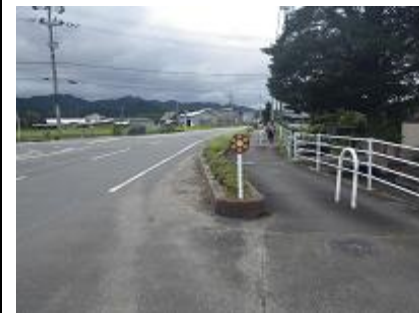
現況写真

現在の状況	道路照明新設要望、市道交差点は交差点範囲が広く府道終点側に防犯灯が電柱に2基設置されている。 設置するならば植樹帯に設置もしくはNTTの電柱に添加。
-------	---

実施①

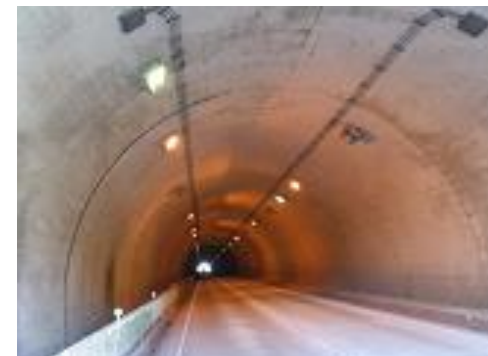
照明状況

現在の状況	トンネル照明については球切れが発生した際、修繕は行っている。 デリネーター・転落防止柵は汚れている状態。
-------	---

審査結果	実施①
------	-----
