施設名	河内谷川
提案区分	安心・安全整備
提案箇所	南丹市美山町河内谷 上坊橋付近下流
提案内容	土砂浚渫

施設名	河内谷川
提案区分	安心・安全整備
提案箇所	南丹市美山町河内谷
提案内容	護岸修繕
現在の状況	護岸の崩れや河床低下による損傷が見られる

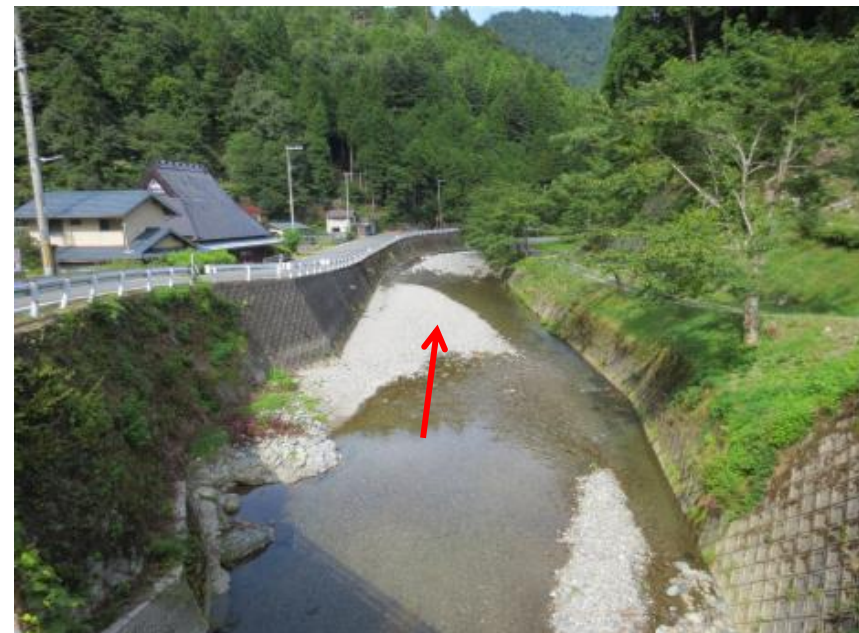
現在の状況	一部に土砂の堆積が見られる
-------	---------------

審査結果	実施しない
------	-------

(早期対応の必要性はない。経過観察を続ける。)

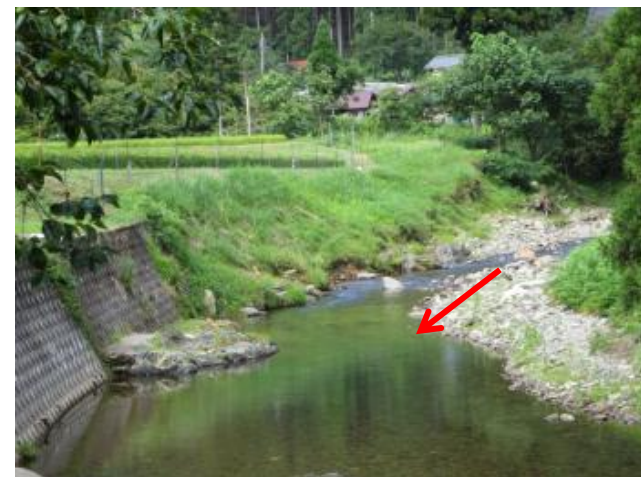
現在の状況	堤脚付近が崩れている
-------	------------

実施しない
 (早期対応の必要性はない。経過観察を続ける。)

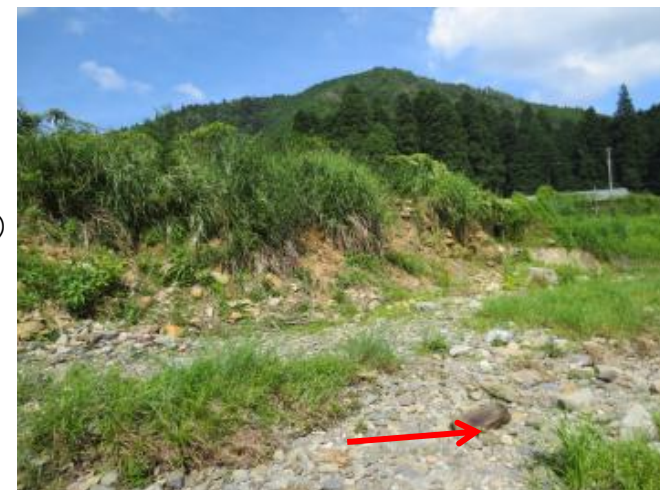
(上流側)

現在の状況	護岸の一部が崩れている。
-------	--------------

実施しない
(早期対応の必要性はない。経過観察を続ける。)

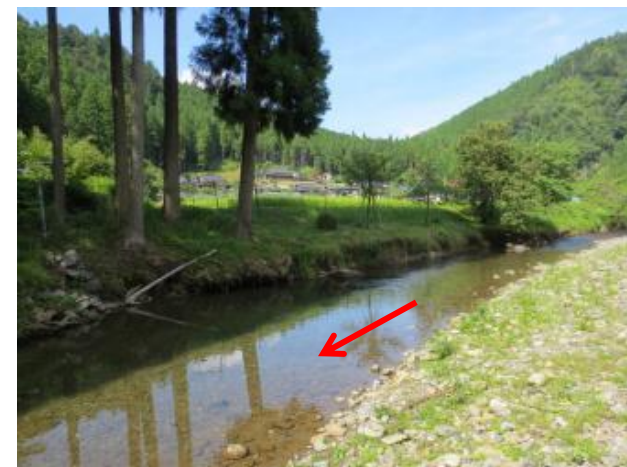
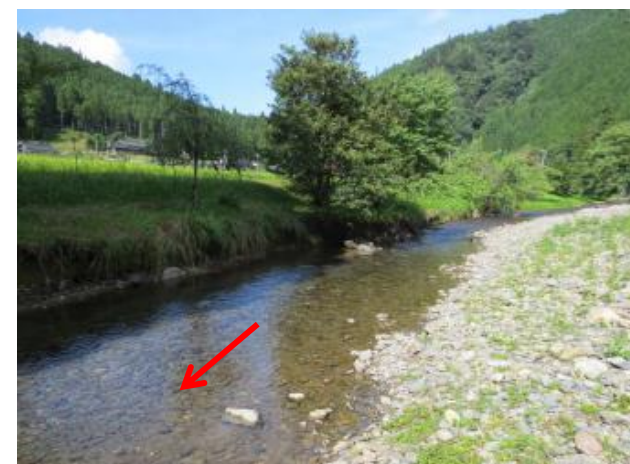
現在の状況	堤脚付近は崩れているが、護岸全体に至っていない
-------	-------------------------

実施しない
 (早期対応の必要性はない。経過観察を続ける。)

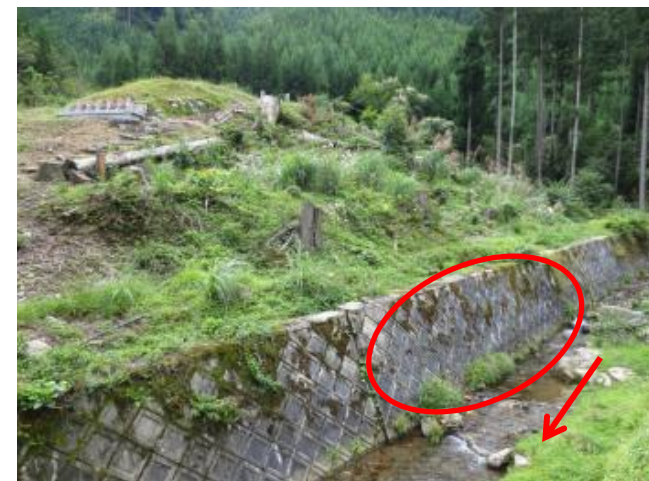
現在の状況	護岸が前側に押されている 落石の痕跡がある
-------	--------------------------

実施① (H26-189(実施)と同一。護岸改修のみ原因究明のうえ実施。)

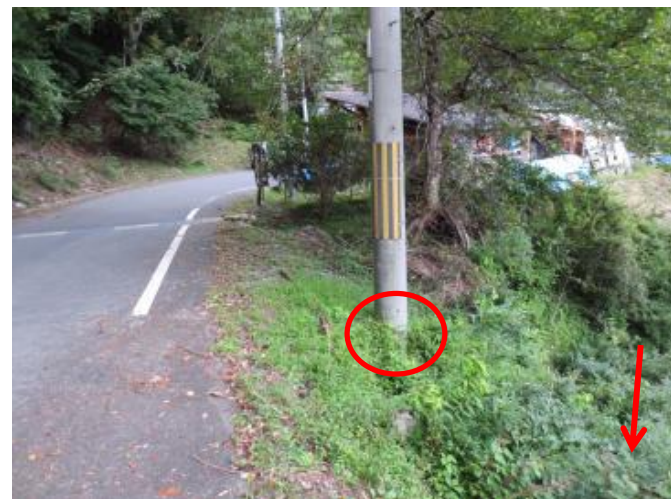
現在の状況	電柱や木は河川区域より高い位置にある
-------	--------------------

実施しない
 (京都府の管理施設でないため。(河川区域外))

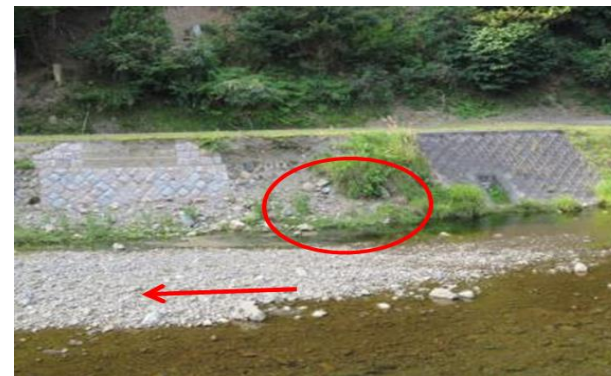
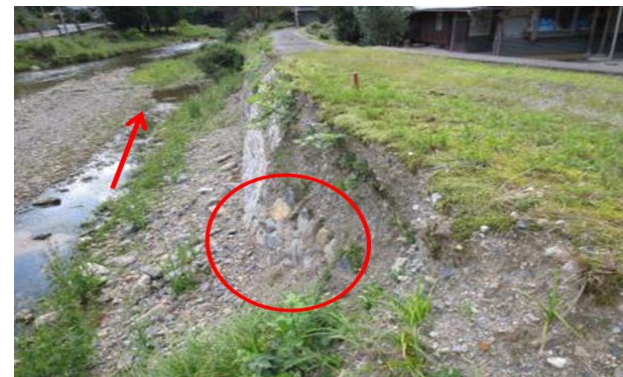
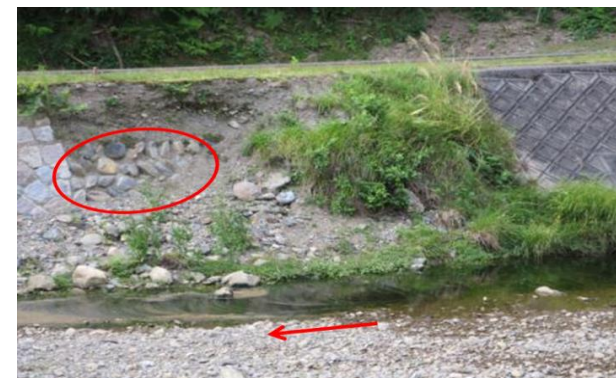
現在の状況	護岸(野面石積み)がある
-------	--------------

実施しない
(護岸に変状が見られないため。経過観察を続ける。)

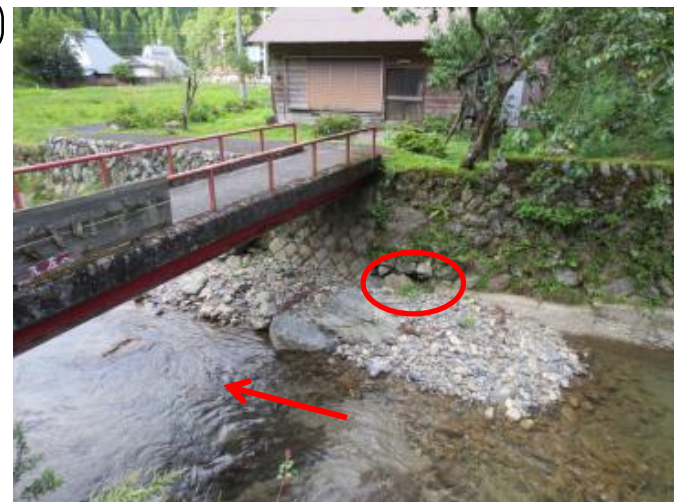
現在の状況	石積みに隙間が空いている
-------	--------------

他事業で実施

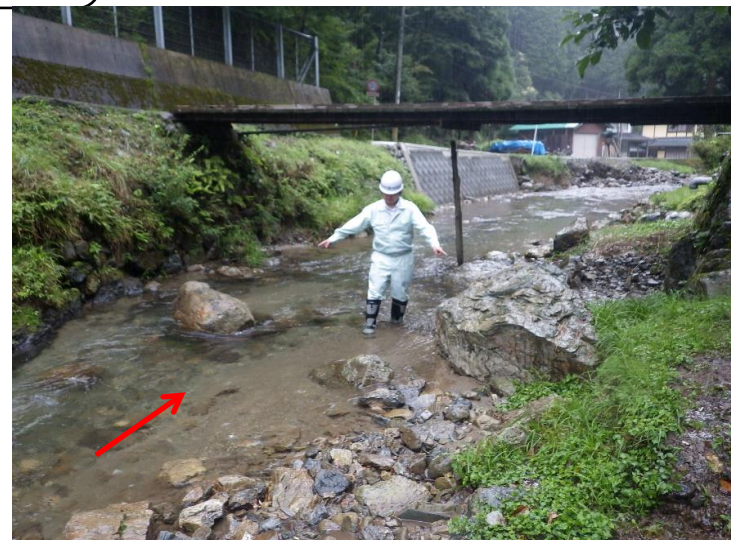
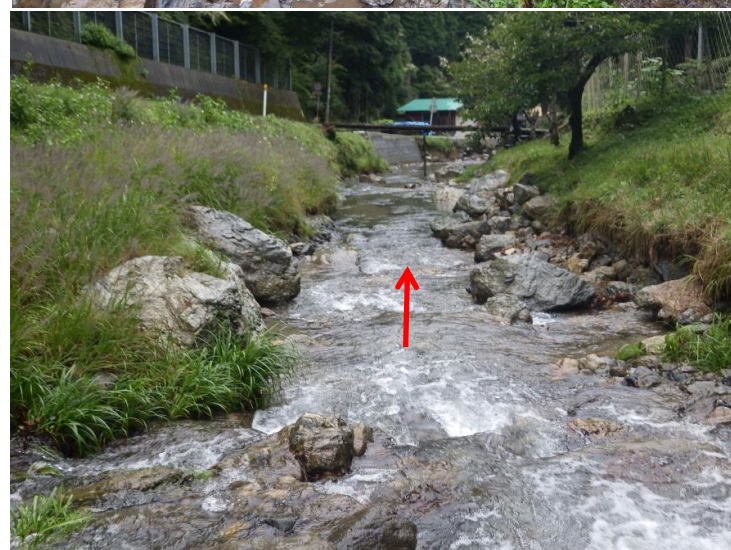
現在の状況	河道内に転石があるが河積を著しく阻害するほどではない。
-------	-----------------------------

実施しない (治水上支障がない。)
