神奈川県逗子市のがけ崩れをふまえた急傾斜地(がけ地)の点検を行う際のポイント

◆がけ崩れの概要

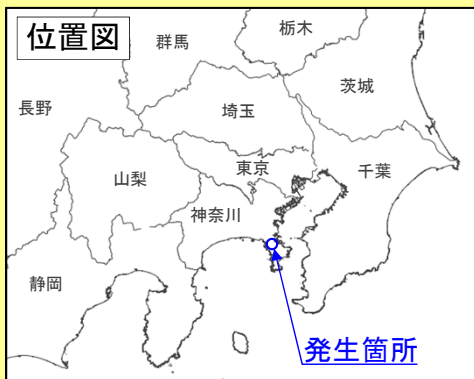
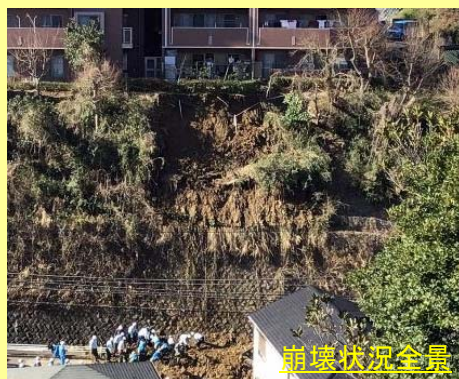
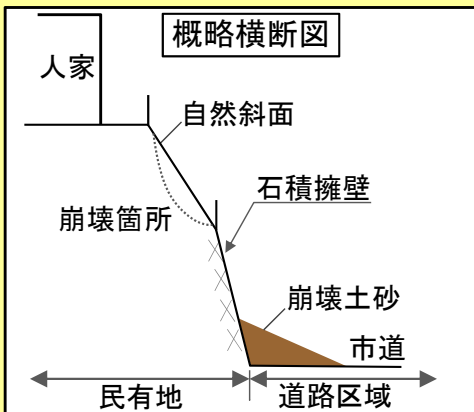
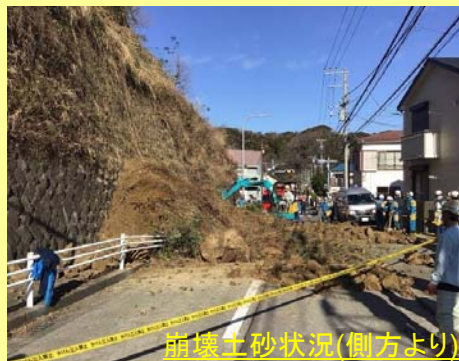
発生日時:令和2年2月5日 8時頃

発生場所:神奈川県逗子市池子

崩壊規模:幅8~9m、長さ8m、深さ1m程度

被害状況:死者1名(歩道歩行中に崩落土砂に巻き込まれ死亡)

- ①風化した凝灰岩(ぎょうかいがん:火山灰が固まった岩石)が崩落したものと考えられる。
- ②植生が貧弱であるうえ、地表温度の変化や風の影響を受けやすく乾燥・湿潤を繰り返し受け易いなどの悪条件が重なったものと推察される。
