木津川・桂川・宇治川圏域河川整備計画検討委員会

第14回資料

(平成25年台風18号被害分析)

京都府

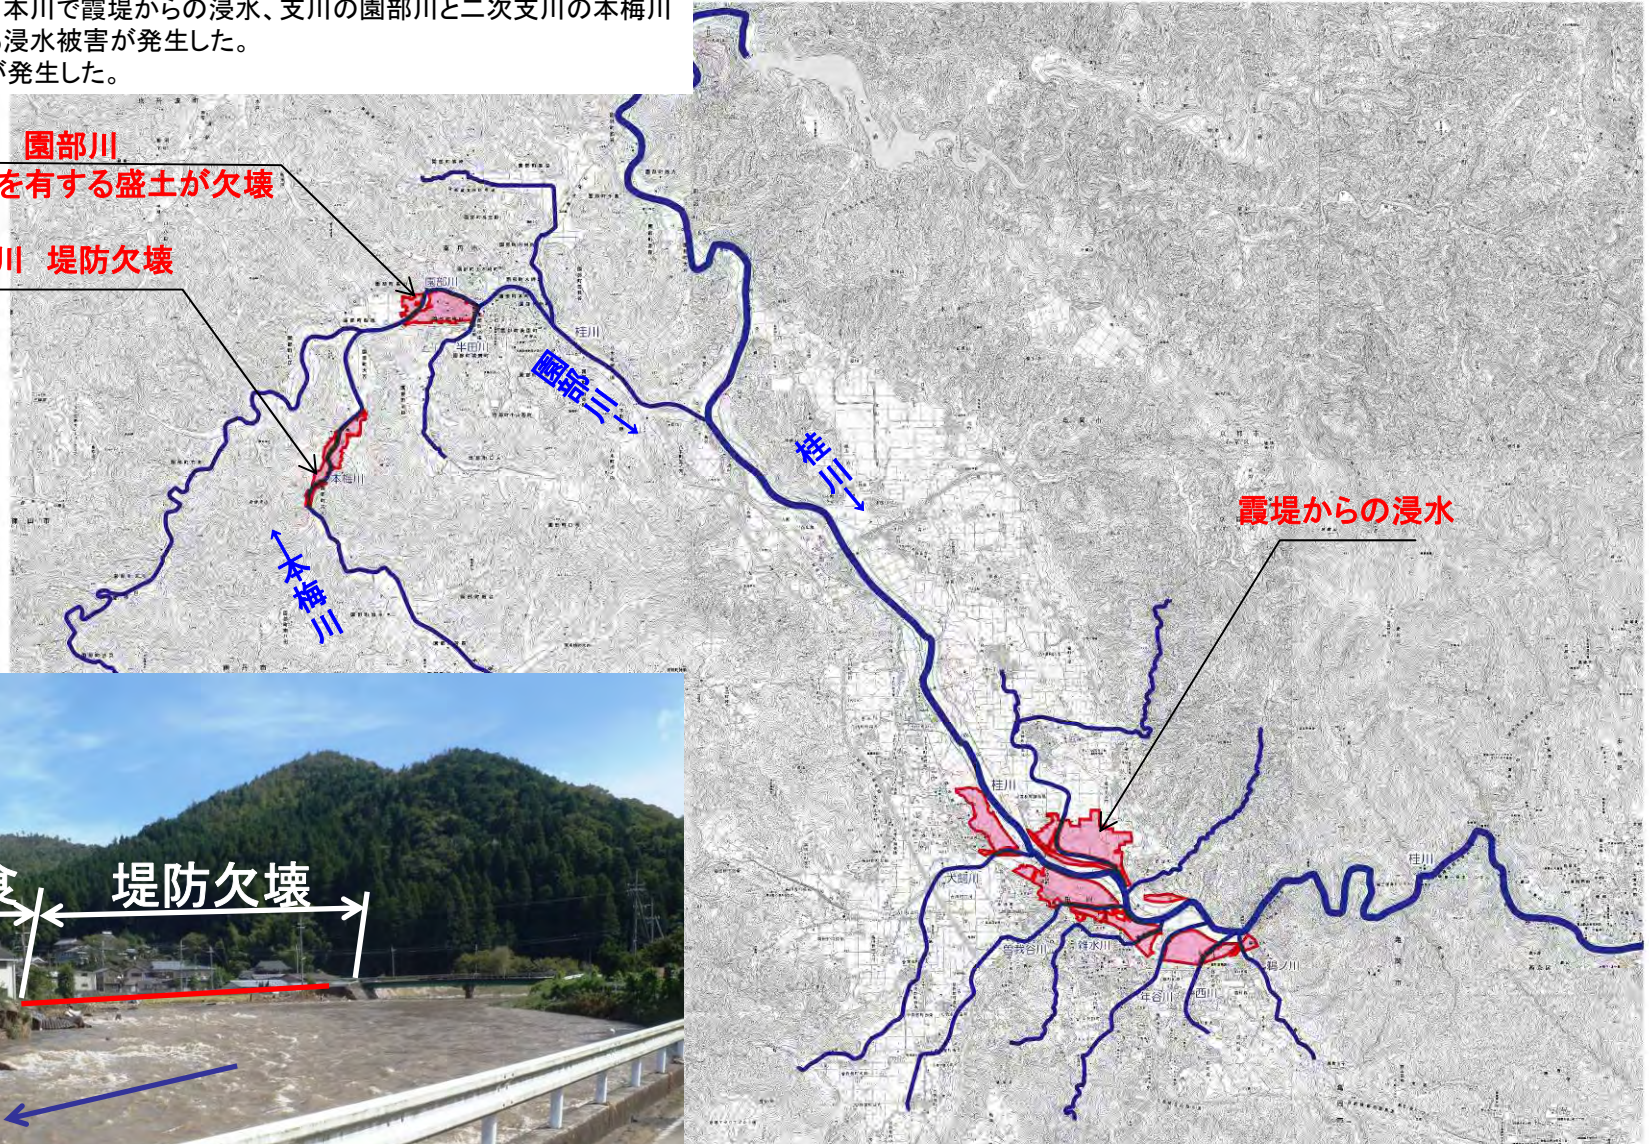
- 桂川上流圏域では、桂川本川で霞堤からの浸水、支川の園部川と二次支川の本梅川で越水や堤防欠壊による浸水被害が発生した。
- いずれも家屋浸水被害が発生した。

園部川
堤防機能を有する盛土が欠壊

本梅川 堤防欠壊

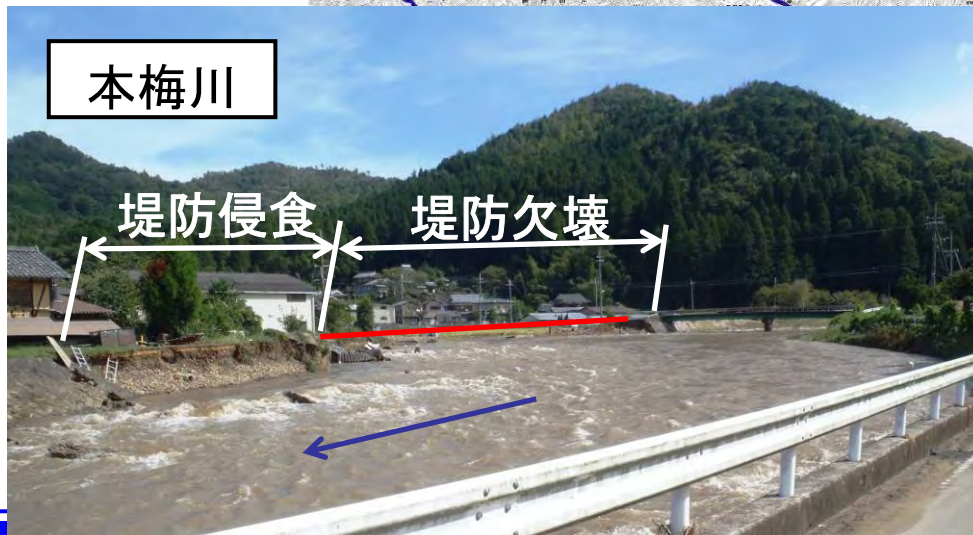
本梅川

堤防侵食

堤防欠壊

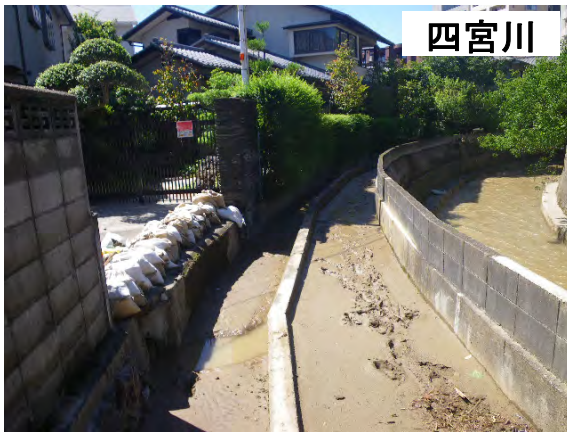
四宮川

- 山科川の支川である旧安祥寺川、安祥寺川、四宮川の未改修区間で溢水による家屋浸水被害が発生した。
- 山科川本川の水位の影響等により、木幡池（堂の川）の水位が上昇し、池の周辺や支川仁良川で浸水被害が発生した。

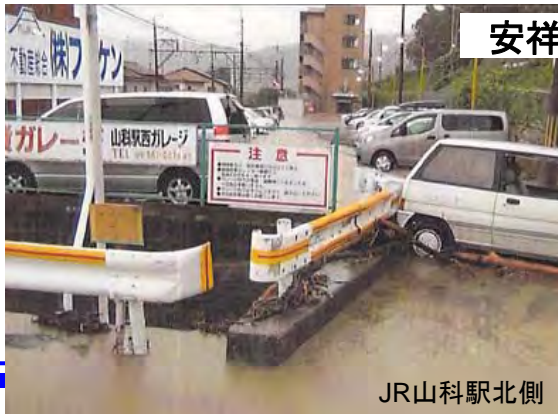
安祥寺川

JR山科駅北側

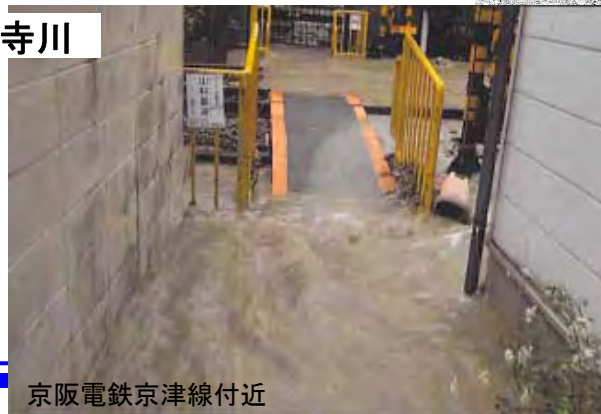
京阪電鉄京津線付近
