木津川・桂川・宇治川圏域河川整備計画検討委員会

第11回資料

京都府南部豪雨災害

被害の状況

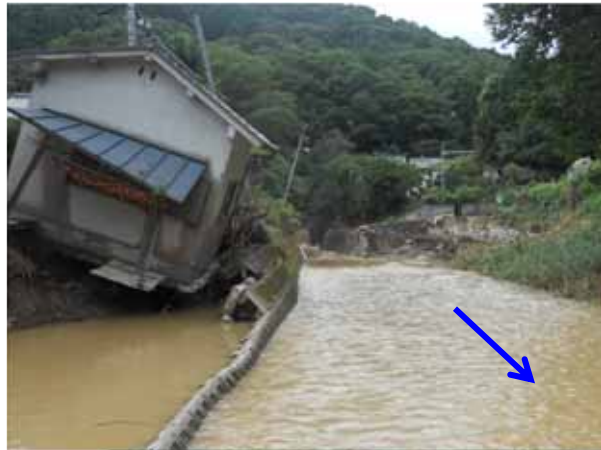
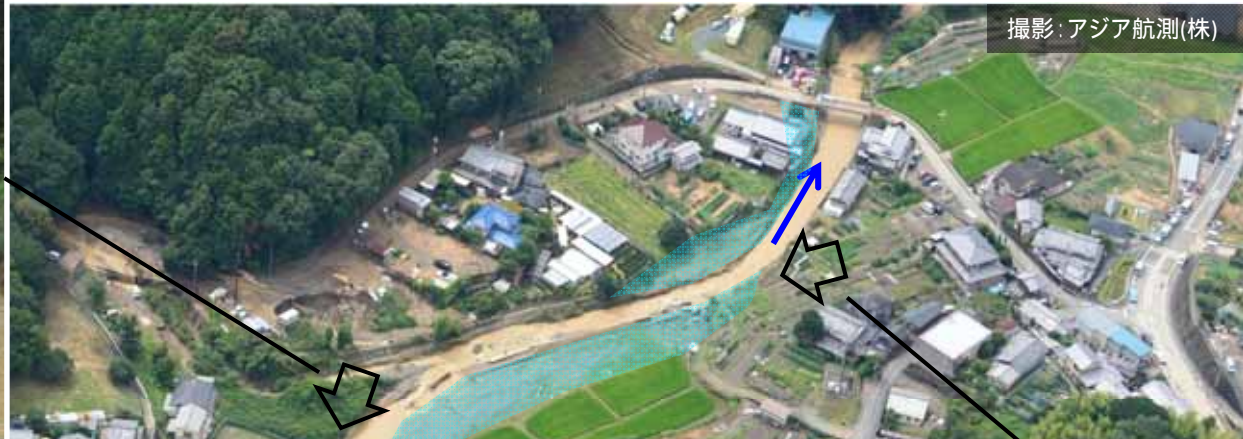
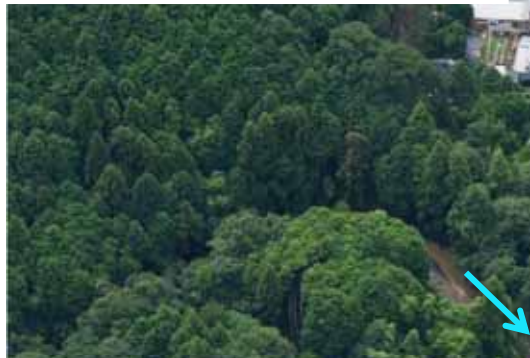
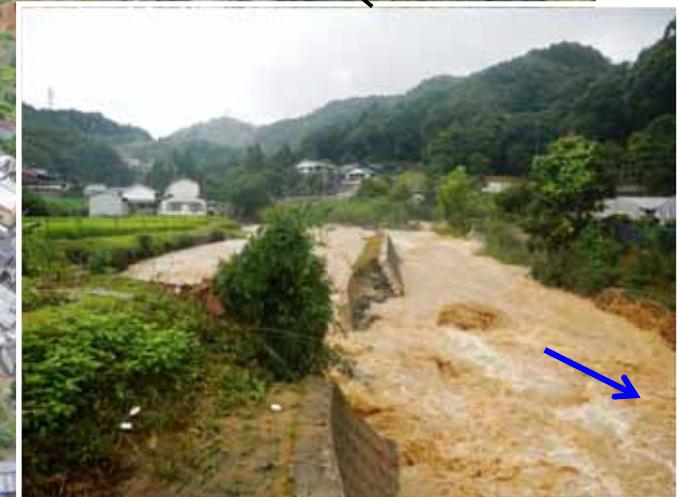
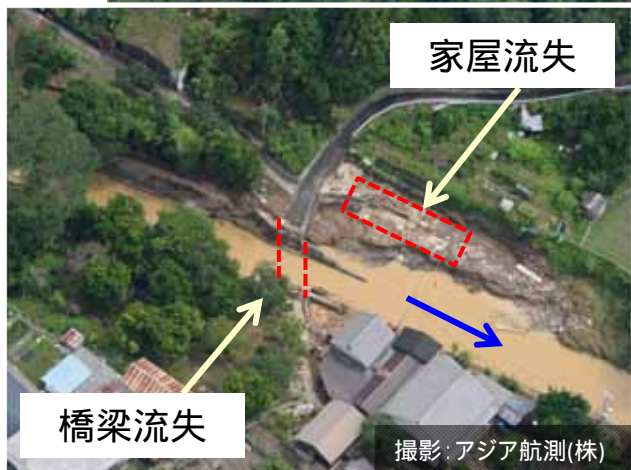
志津川(宇治市志津川地内)
家屋流失 1(死者2名)
橋梁流失 1

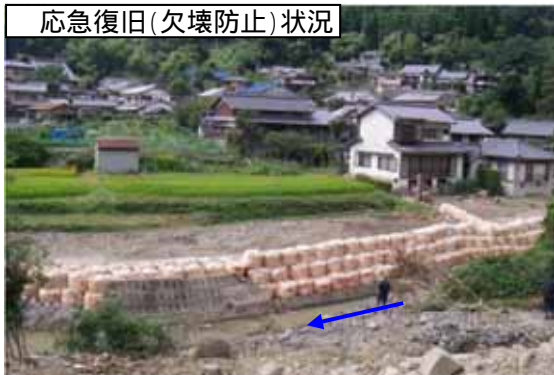
応急復旧(欠壊防止)状況

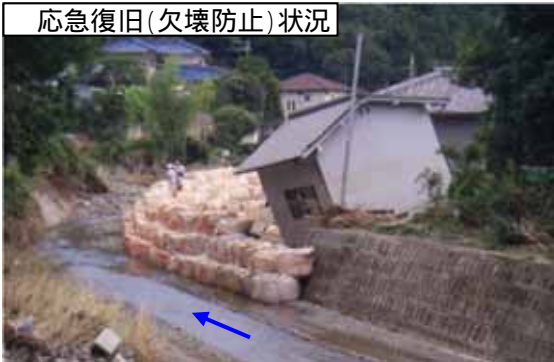
応急復旧(欠壊防止)状況

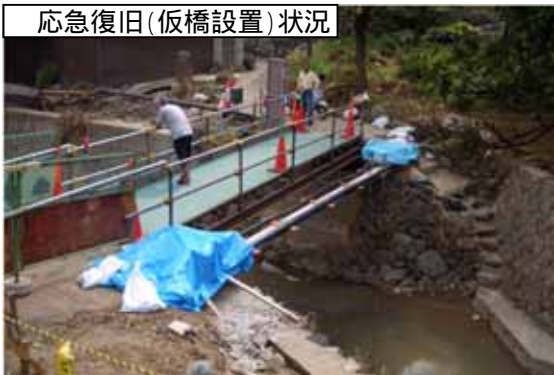
応急復旧(仮橋設置)状況

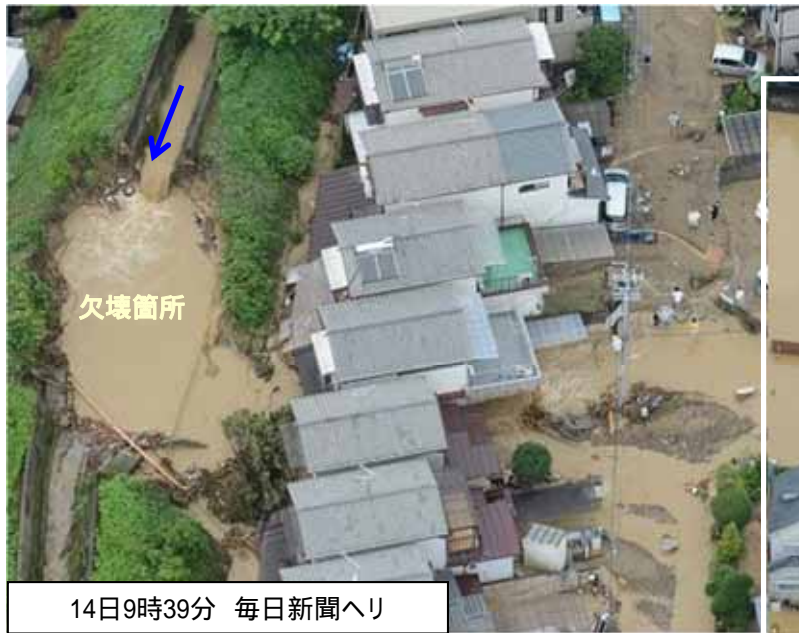
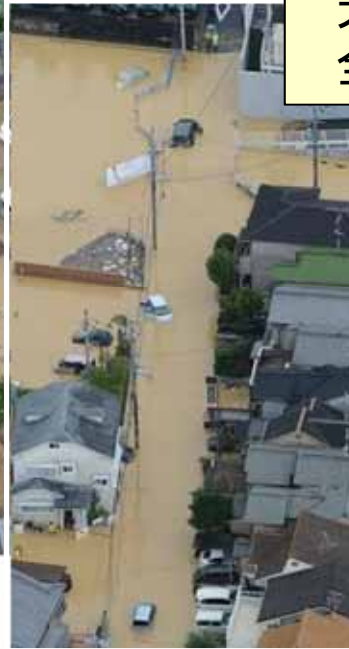
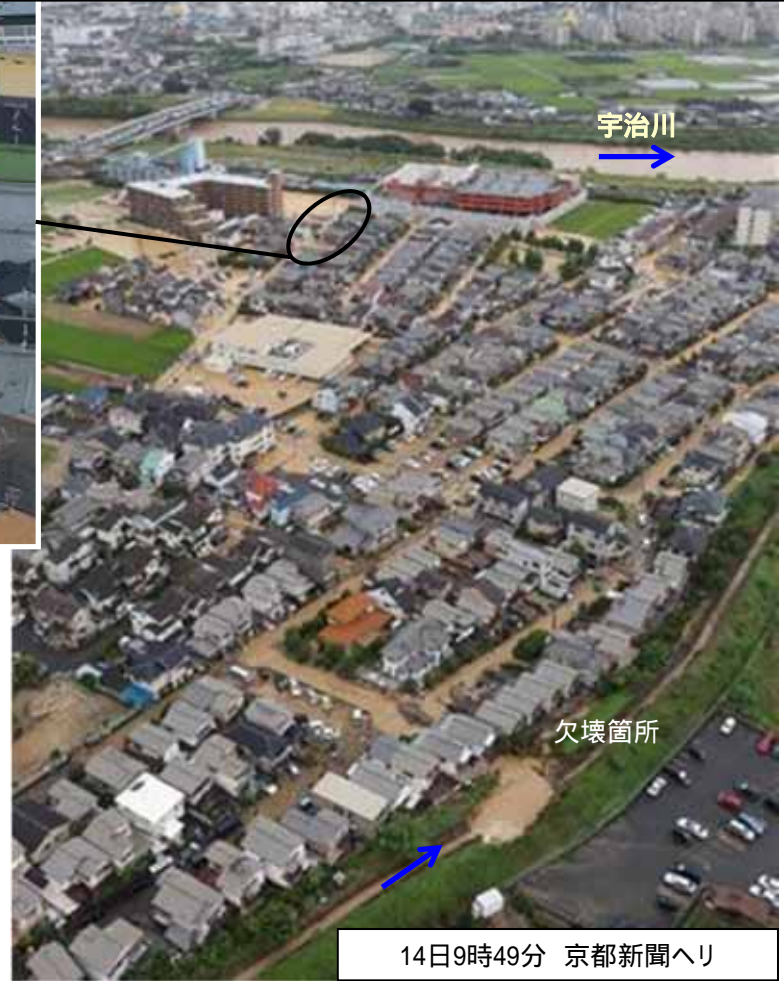
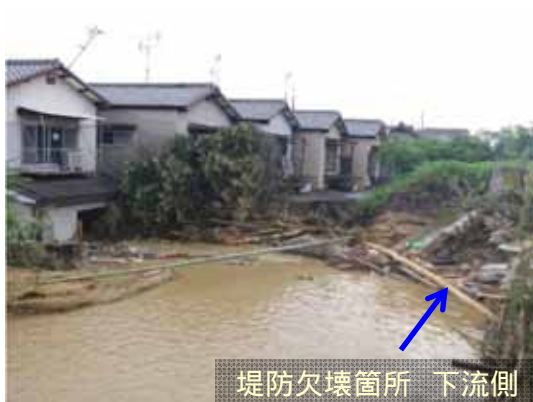
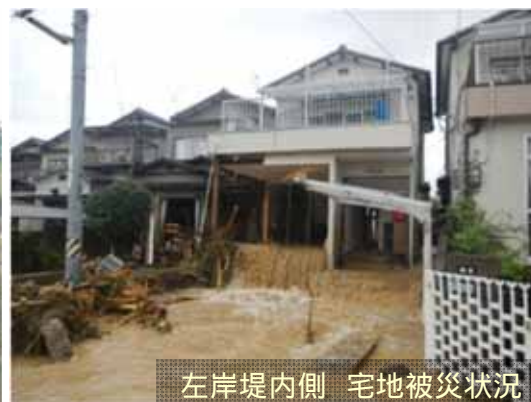
弥陀次郎川(宇治市五ヶ庄地内)
天井川の堤防が欠壊(左岸)
全壊家屋 8戸

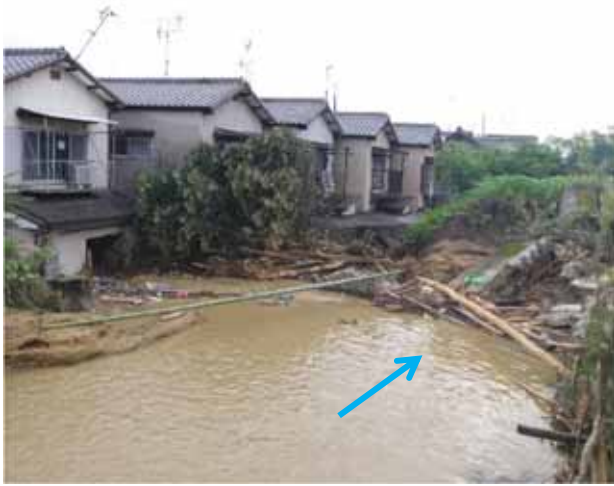
8/14被災直後

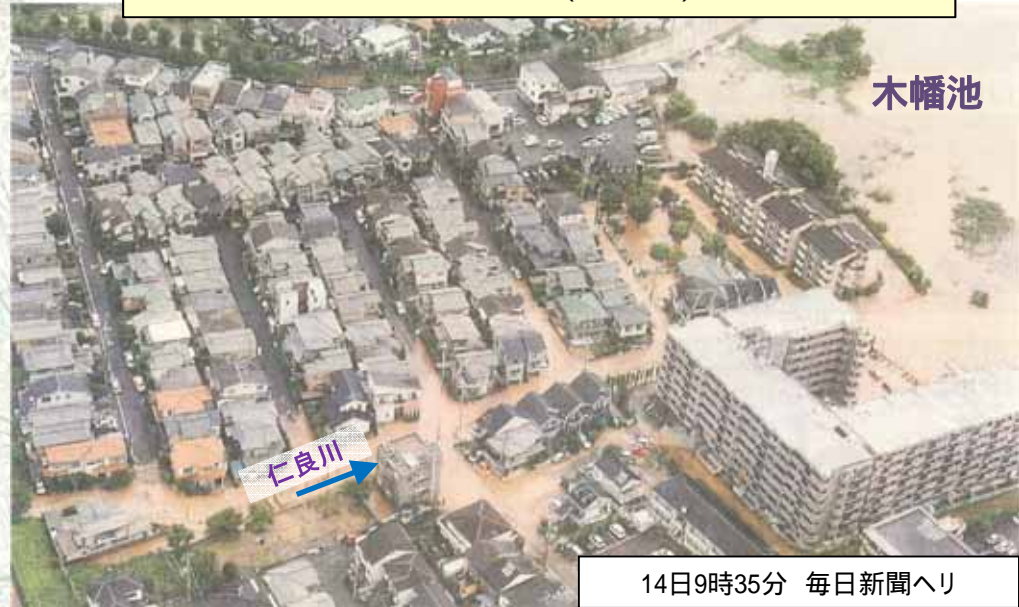
14日9時35分 毎日新聞ヘリ

堂の川(木幡池) (宇治市木幡地内)
 弥陀次郎川の氾濫流が準用河川仁良川を流下し木幡池(南池)に流入

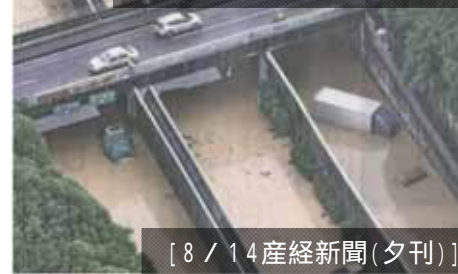
写真 京滋バイパス(戦川): 8 / 14

戦川・新田川(宇治市木幡地内)
未改修の一級起点付近でも浸水被害が発生した。

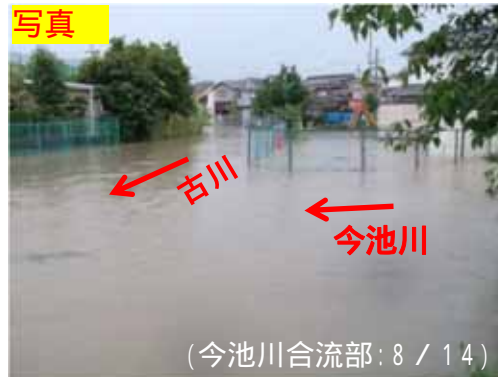
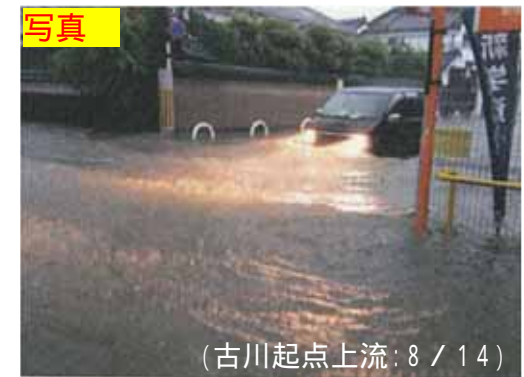
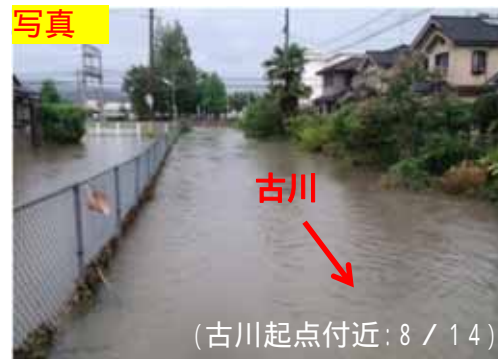
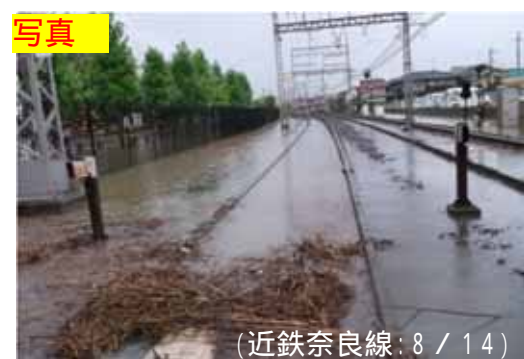
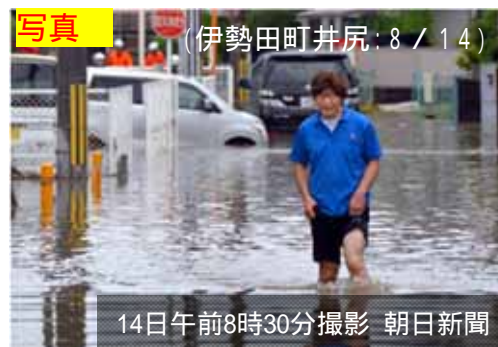
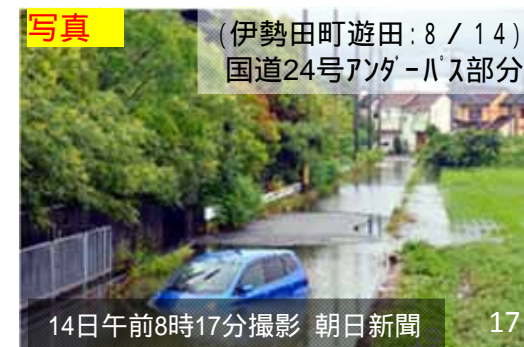
古川・井川・名木川(宇治市～城陽市)
未改修の一級起点付近で浸水被害が発生した。

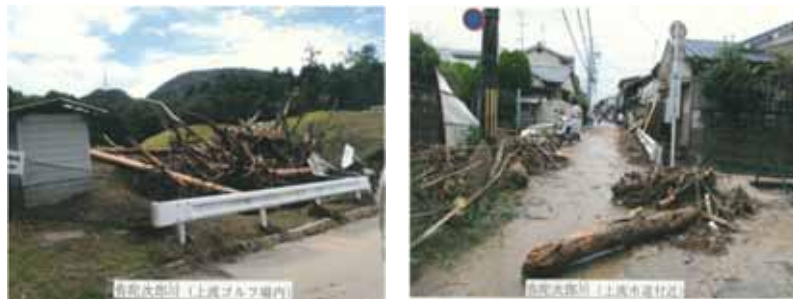
弥陀次郎川上流域での流木等の状況

弥陀次郎川は流域面積が1.4平方キロ程度の小規模な河川であるが、その集水域となる上流域では「山林・荒地等」、「一般低層住宅地」等の土地利用が占めている。今回の豪雨では、上流域から流下した流木が、橋梁部分で河道を閉塞させていたこと、天井川区間より上流の市道では越水によって周辺に乗り上げていたこと、土石が堆積していたことなどから、今回の豪雨に伴う大量の出水により、相当量の流木の発生とともに、土砂等が流下したものと考えられる。

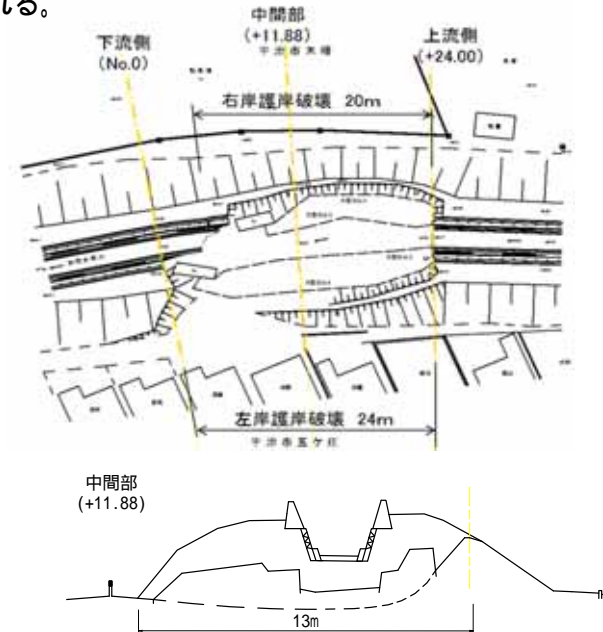
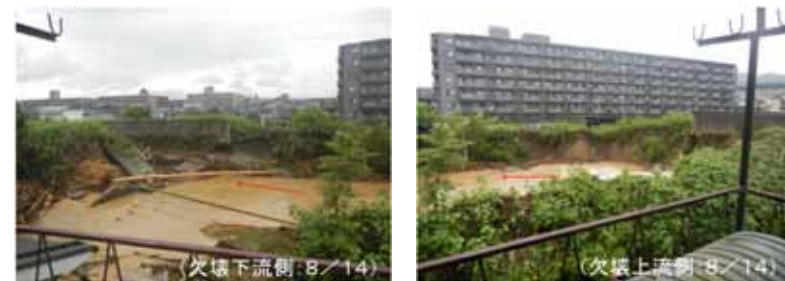
欠壊箇所図および被災直後写真

今回の豪雨により、弥陀次郎川左岸0.54k～0.56k付近の堤防が欠壊した。この欠壊による宅地側への洪水流の流出により、家屋8戸が全壊したほか周辺地域で浸水被害が発生した。欠壊した時刻は、後述の周辺住民への聞き取り調査により、8月14日午前4時頃と推察される。

今回の欠壊は、**侵食による破壊**の可能性が大きい。

転石や流木等の流下物により河床コンクリートが破損～流失

堤体の侵食(河床土の洗掘)が進行、パイピングが進展

堤体の侵食(河床土の洗掘)に伴って護岸が不安定化～損壊

堤体の侵食(河床土の洗掘、護岸背面土の吸い出し)・パイピングの進展

弥陀次郎川の欠壊メカニズムは、河床コンクリートの損壊に起因する侵食による破壊である可能性が大きい。

モニタリングによるデータの蓄積を通じて維持管理体制を強化することが重要。
