事故概要

シールド到達部地上平面図 (雨水北幹線管渠接続部)

シールド管内土砂流入状況

国道171号 陥没発生状況

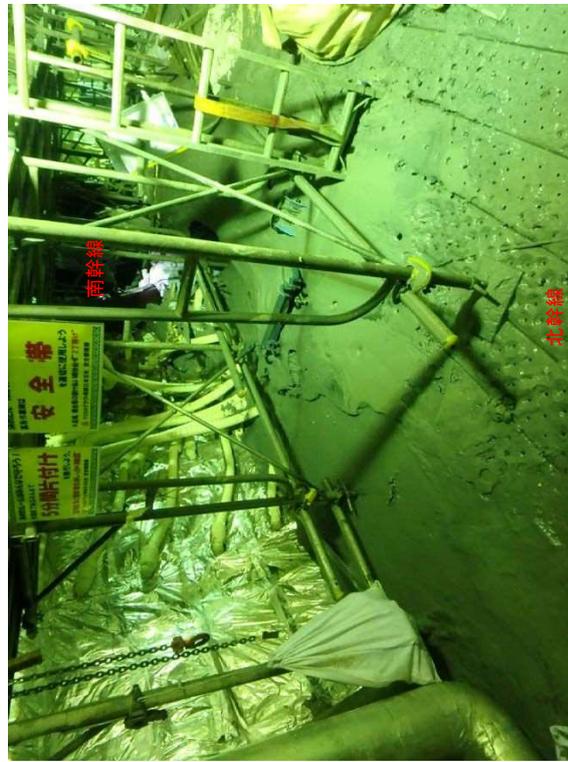
平成29年11月27日 9:00 坑内状況

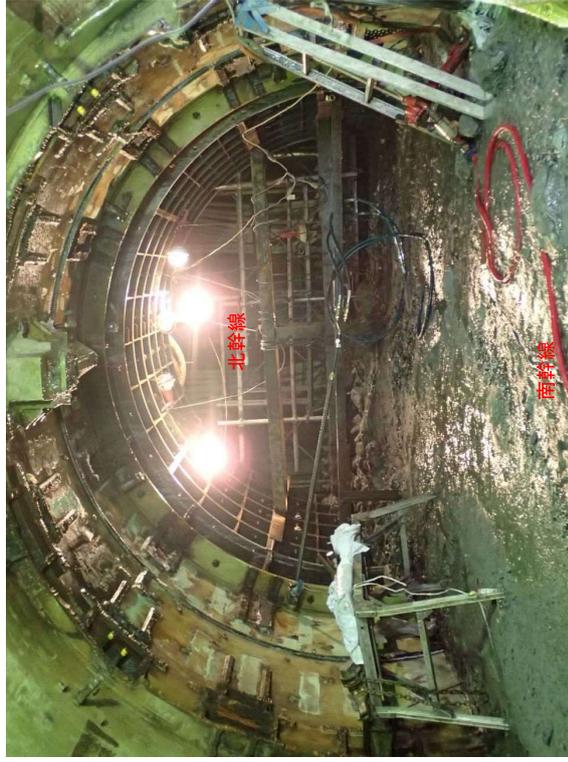
平成29年11月29日 19:00 土砂堆積高 約150cm

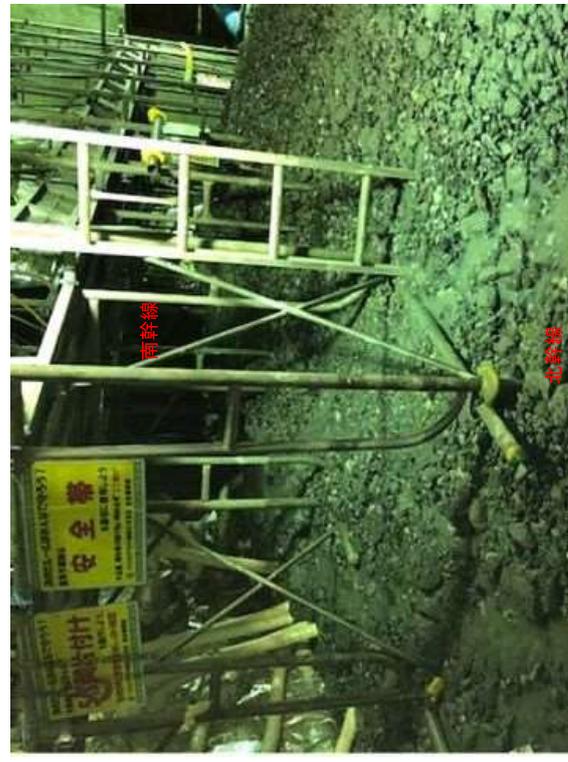
平成29年11月27日 14:00 坑内状況

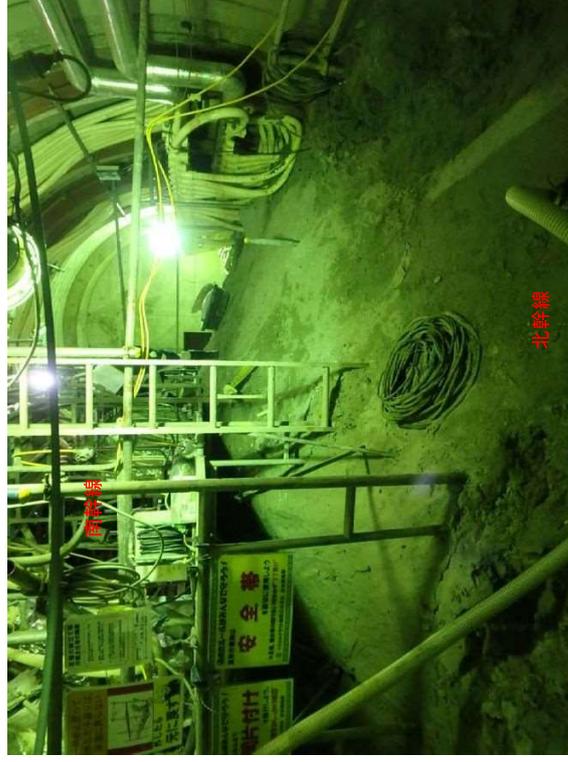
平成30年1月5日 10:00 土砂堆積高 約150cm

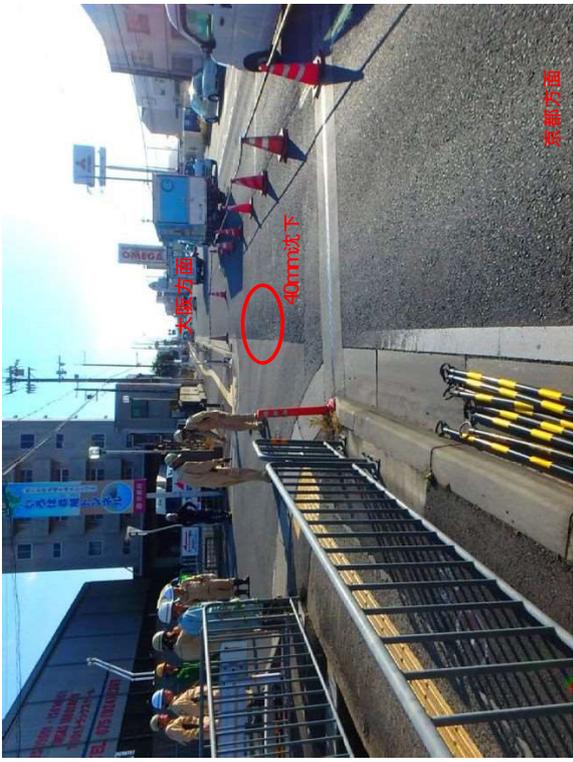
| 月日 | 曜日 | 時刻 | 事 象 |
|---|---|---|---|
| | | 13:40 | 国道171号 40mm路面沈下、通行規制開始 |

平成29年11月27日 13:40 道路状況 沈下40mm

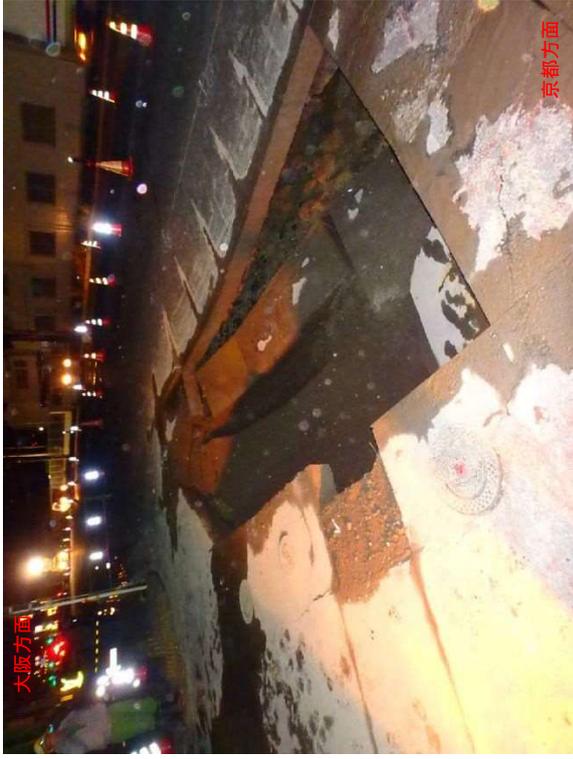
| 月日 | 曜日 | 時刻 | 事 象 |
|---|---|---|---|
| 11.28 | 火 | 0:50 | 空洞拡大、舗装版落下（5m×7m×H3m） |

平成29年11月28日 0:50 舗装版落下状況

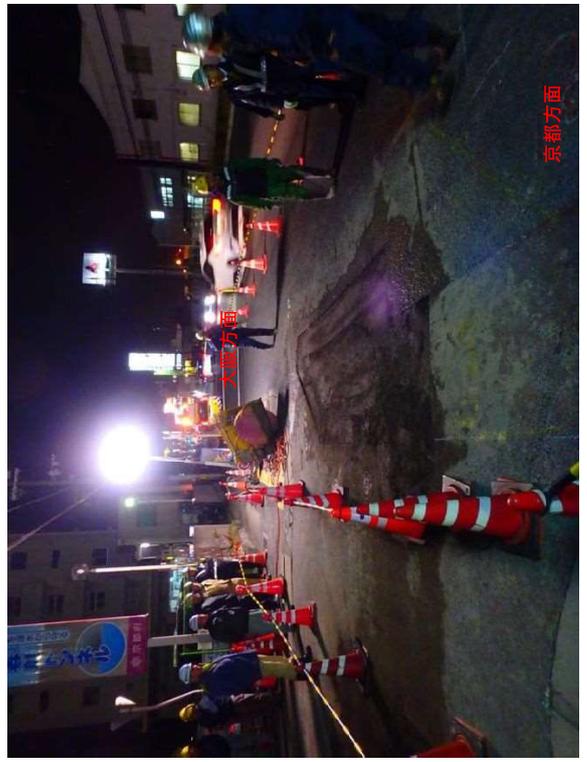
平成29年11月27日 19:30 舗装版切断 空隙状況確認

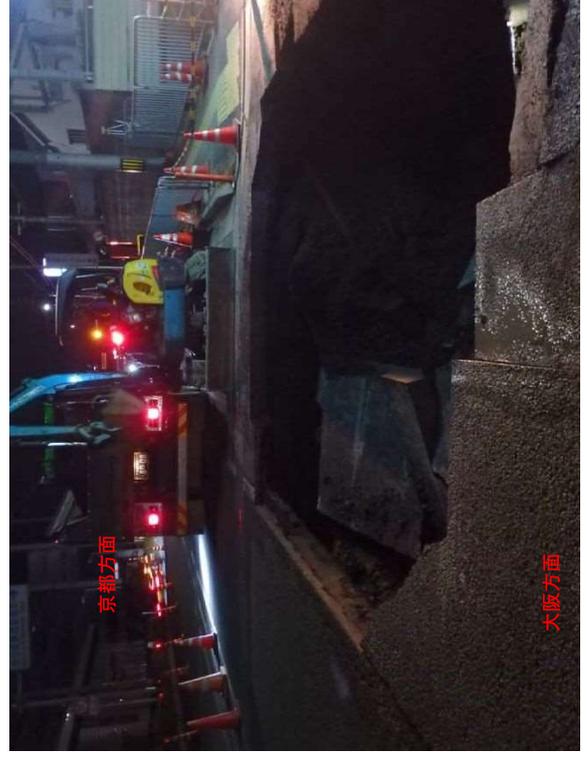
平成29年11月28日 1:50 碎石充填開始

| 月日 | 曜日 | 時刻 | 事 象 |
|---|---|---|---|
| | | 1:50 | 砕石充填 開始 |
| | | 5:00 | 砕石充填 完了 |
