番号	受付番号 044		写 真	
路線・河川名等	井辺平線

平成29年度 府民公募型整備事業【安心・安全整備】（ 市町協働型 **府民提案型** ）

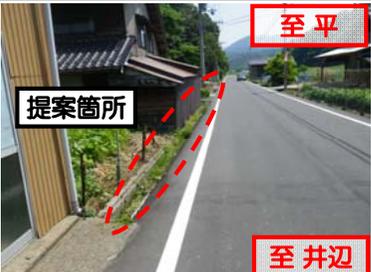
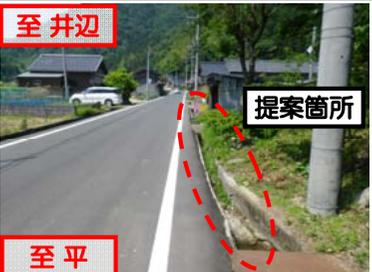
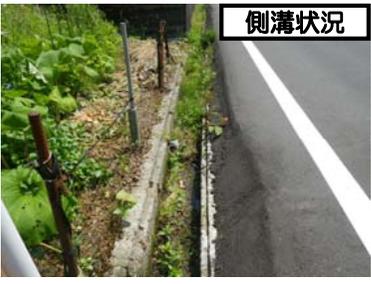
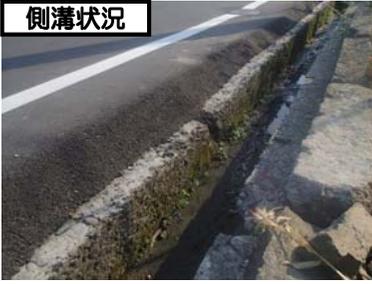
現在の状況 及 提案内容	現況	通学路であるが側溝が破損しており危険である。		
	提案	自由勾配側溝工		
実施内容	工種	実施しない		
	規模			
位置図

説明図面	
備考	緊急性が低い。 H28-262と同一提案箇所。

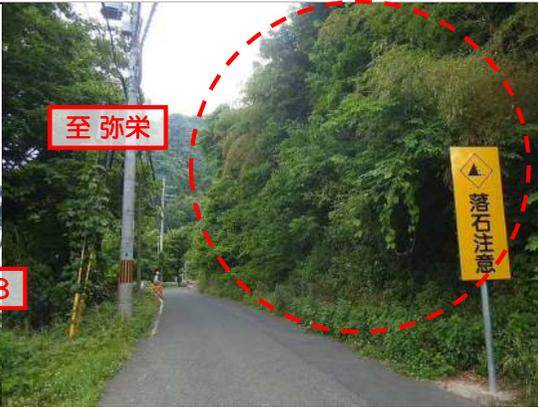
所在地	京丹後市丹後町遠下 地内 上遠下～下遠下の間	
現在の状況 及 提案内容	現況	防護網からはみ出した草木が視界を悪くし、通行に危険。
	提案	落石防護網から出ている樹木の伐採
実施内容	工種	実施しない
	規模	
位置図

説明図面
	備考	道路修繕で6月に実施済み

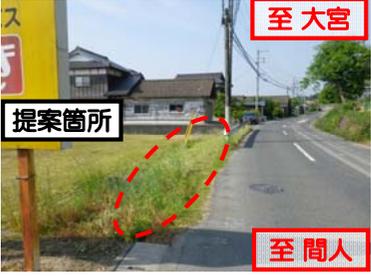
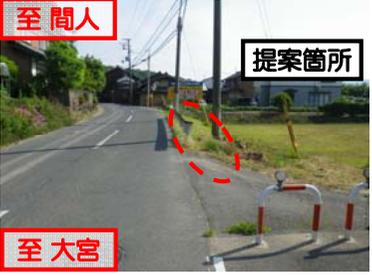
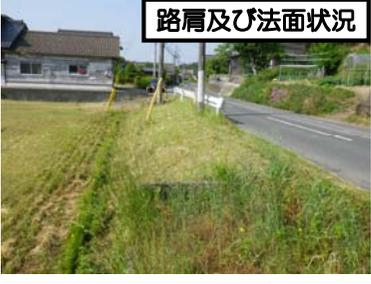
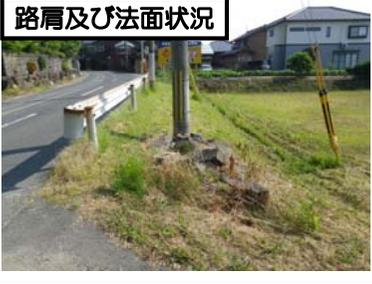
<p>路肩及び法面状況</p>	
現在の状況及び提案内容	現況	通学路で交通量も多いが、この区間の路肩が狭小であるため、子どもたちの通行の際大変危険である。		
	提案	ブロック積工による路肩幅員の確保及び転落防止柵の設置		
実施内容	工種	実施しない	説明図面	
	規模			
位置図

備考	用地買収に時間を要するため年度内完成が困難。

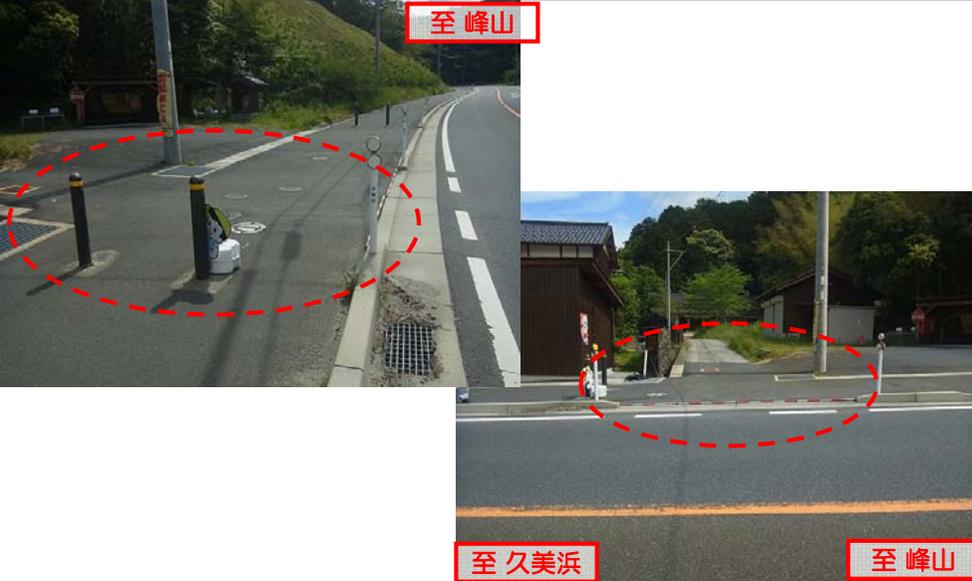
現在の状況 及 提案内容	<p>現況 市道が入口が狭く解りにくい。また、ポールがあり入り難い。</p> <p>提案 車止めを広げる、進入路を解りやすくする。側溝に溝蓋をかけ広げる。</p>		
実施内容	<p>工種 実施しない。</p> <p>規模</p>		
位置図

備考	緊急性が低い。

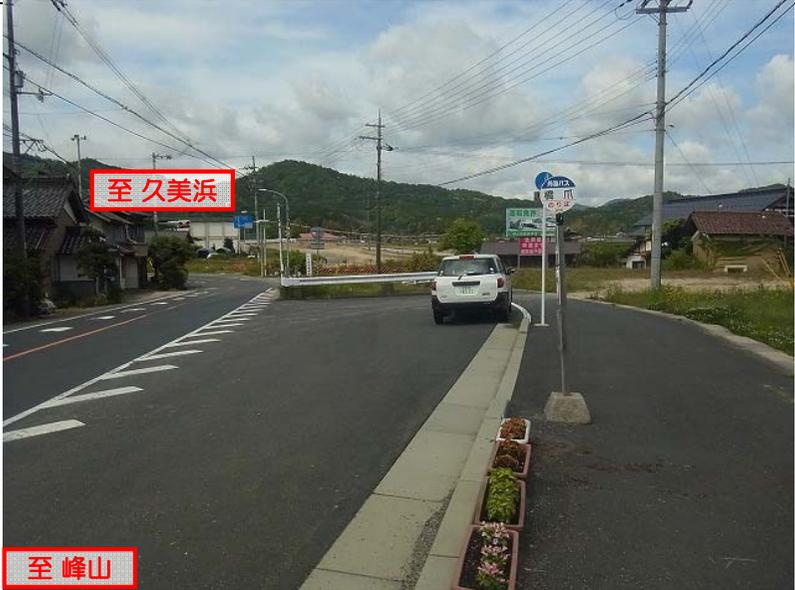
現在の状況 及 提案内容	現況	高校生が利用するバス停だが、防犯灯がない。		
	提案	防犯灯と防犯カメラを設置する。		
実施内容	工種	実施しない。		
	規模			
位置図

備考	防犯灯・防犯カメラの設置は市にご相談ください。

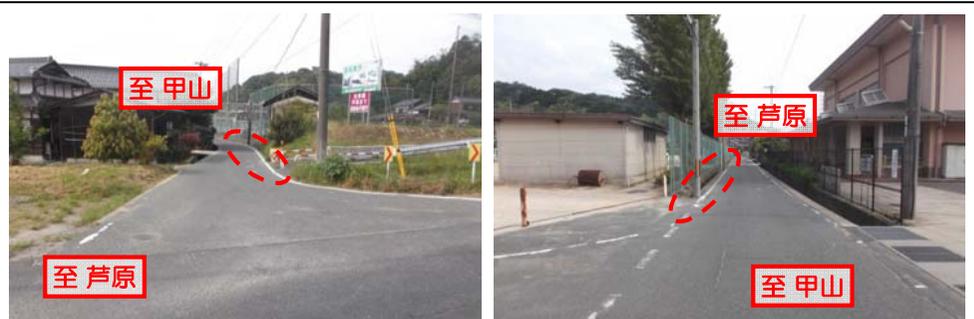
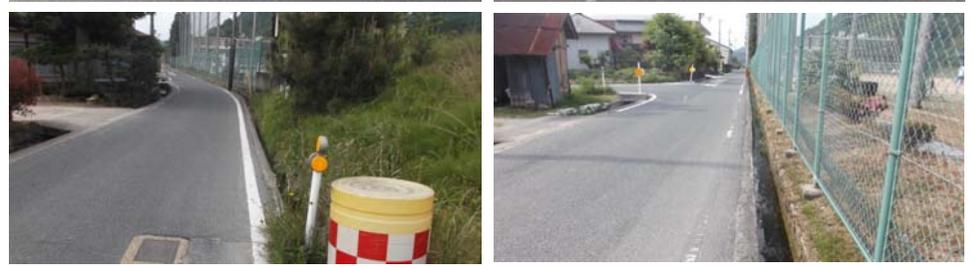
所在地	京丹後市久美浜町橋爪 地内 国道312号との交差点から久美浜高校まで			
現在の状況 及 提案内容	現況	道路幅が狭く、車での離合が困難。 久美浜高等学校の通学路にもなっており、危険である。

提案	側溝の蓋掛け（路肩の確保）		
実施内容	工種	実施しない	説明図面	
	規模

備考	緊急を要する一部区間は他事業により実施

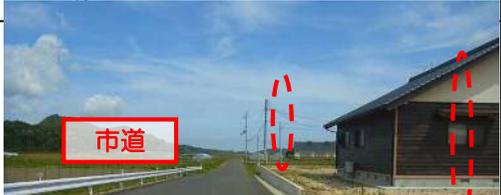
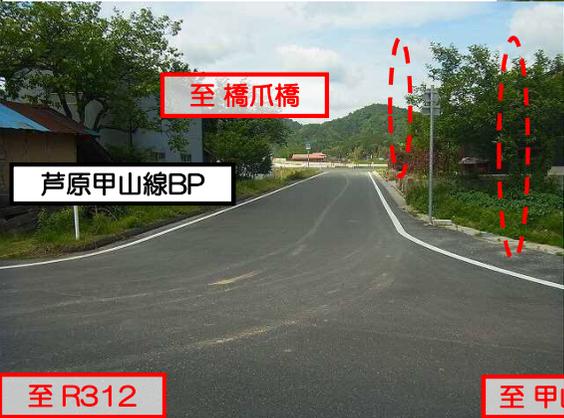
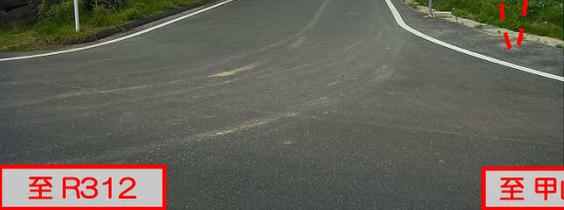
現在の状況 及 提案内容	現況 車も多く、久美浜高校の通学路になっており、周辺に防犯灯が無く危険。

提案 通学路の防犯灯設置（府道BP2基及び市道1基）

備考	防犯灯の設置は市に相談して下さい。

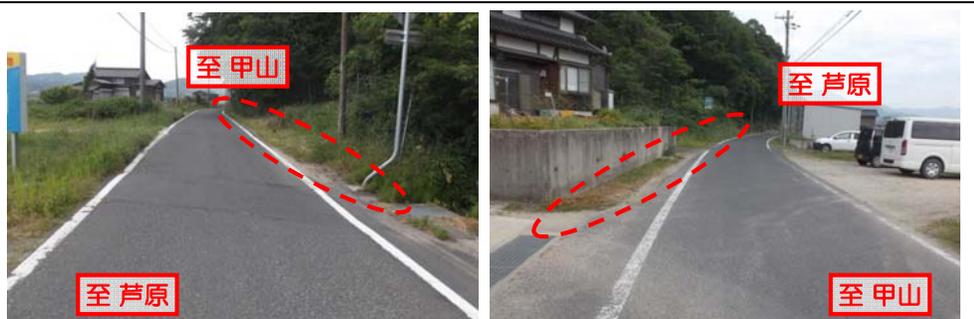
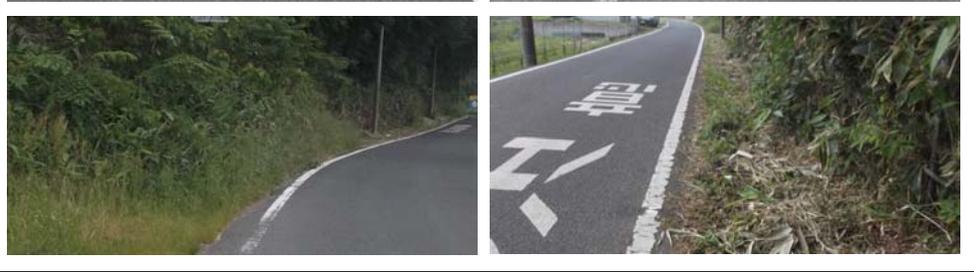
現在の状況 及 提案内容	現況	道路幅が狭く、車での離合が困難 小学生の通学路にもなっており、危険である	説 明 図 面	
	提案	山側に蓋付側溝を設け、路肩拡幅		
実施内容	工種	実施しない

備考	緊急性が低い

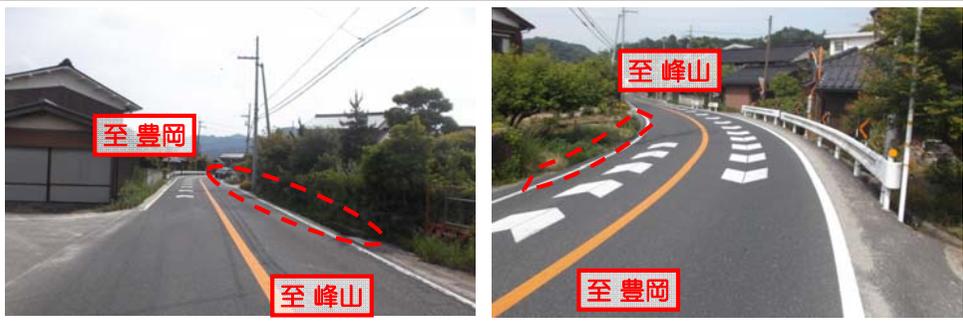
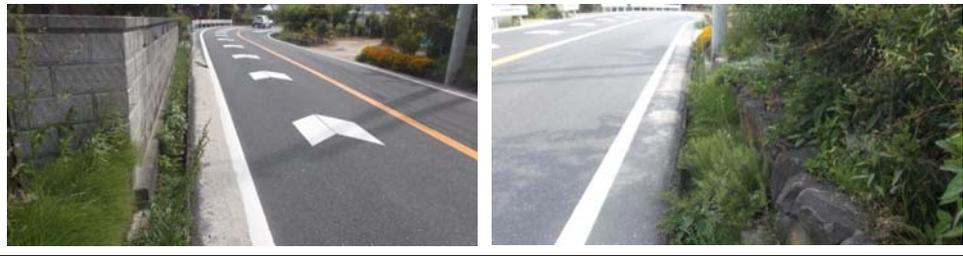
現在の状況 及 提案内容	現況 歩道がなくカーブで見通しが悪い うえ交通量が多く高校生の通学 及び買い物時のお年寄りの通行が 非常に危険 又、年間を通じて、自動車事故が 多発している	説 明 図 面	
	提案 蓋付側溝に改良 ガードレール設置

備考	緊急を要する一部区間は他事業により実施

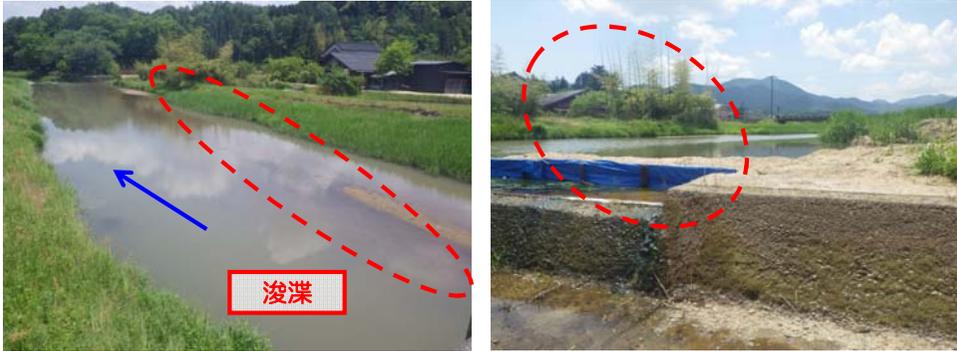
所在地	京丹後市峰山町五箇地内			
現在の状況 及 提案内容	現況	土砂が堆積している。		
	提案	浚渫 200m		
実施内容	工種	実施しない	説明図面	
位置図

備考	著しい土砂の堆積ではなく、緊急性が低い

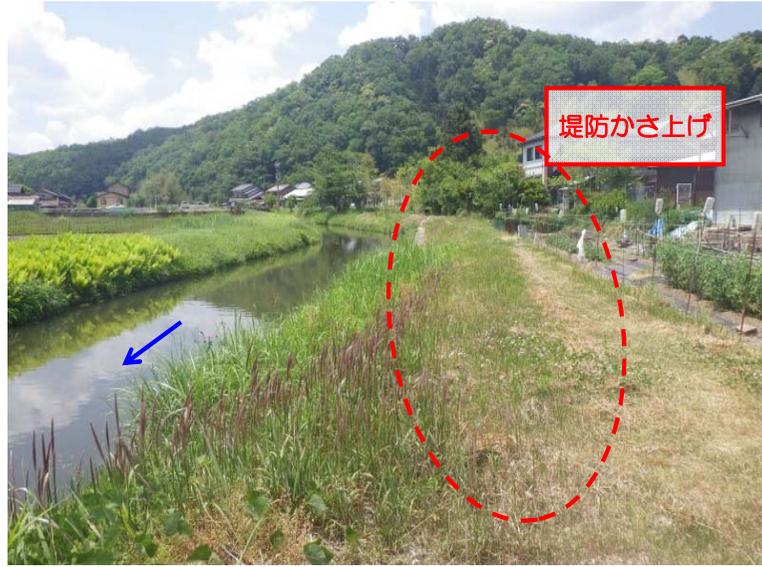
現在の状況 及 提案内容	現況	堤防が低く、大雨が降ると工場、人家等の浸水が発生している。		
	提案	堤防嵩上げ L=150m		
実施内容	工種	実施しない		
	規模			
位置図

備考	事業規模が大きい

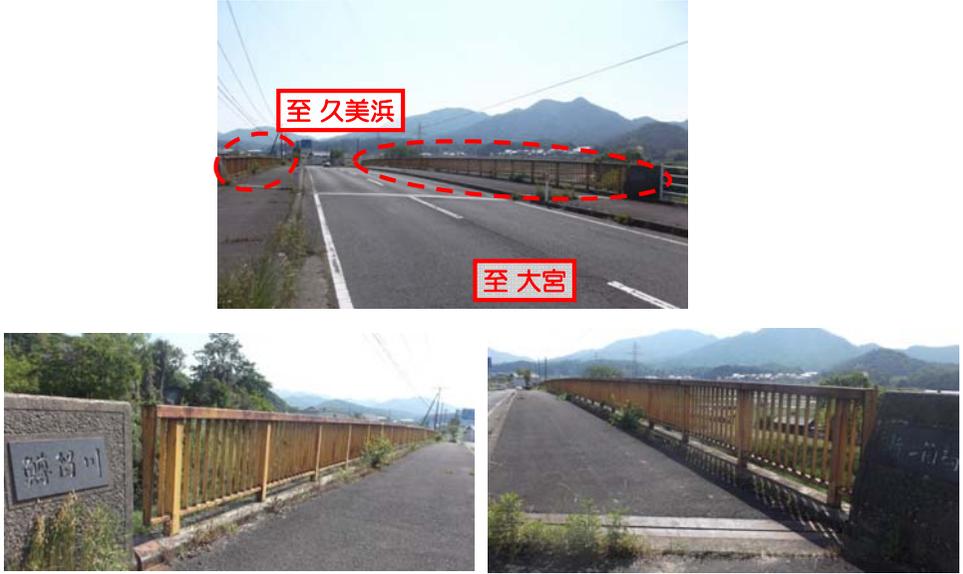
所在地	京丹後市峰山町二箇 地内 新二箇橋			
現在の状況 及 提案内容	現況	橋の欄干が錆びて周辺の景観を損ねている		
実施内容	提案	再塗装	工種	実施しない
位置図	規模

説明図面	
備考		緊急性が低い

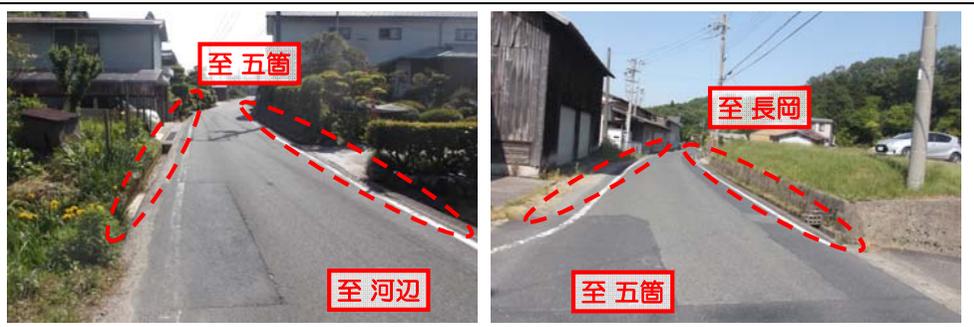
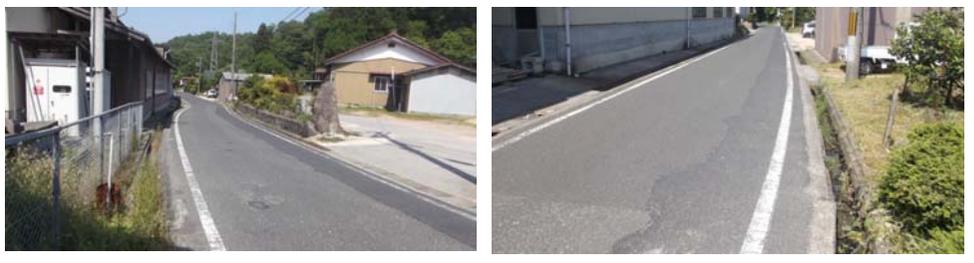
所在地	京丹後市峰山町二箇 地内 JA京都丹後広域営業センターから大宮方面へ約70m			
現在の状況 及 提 案 内 容	現況	交通量が多く幅が狭小であり大変危険である

提 案	側溝蓋掛け		
実 施 内 容	工 種	実施しない	説 明 図 面	
	規 模

備 考	緊急性が低い。

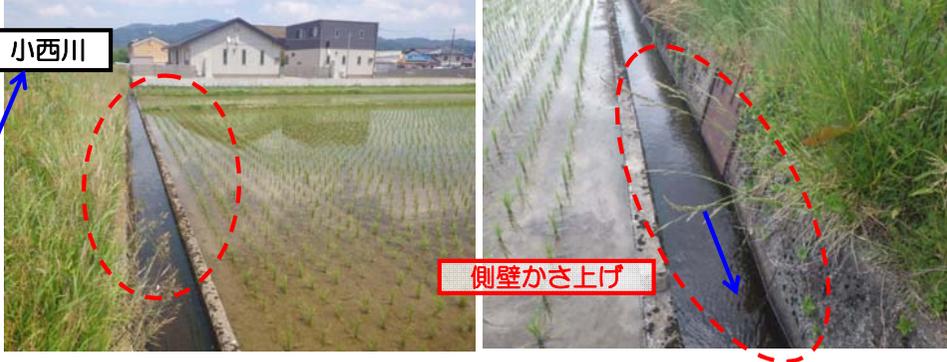
番号	受付番号 061		写 真	
路線・河川名等	二級河川 小西川			
所在地	京丹後市峰山町杉谷地内			
現在の状況 及 提案内容	現況	農業用水の側壁高が低く、溢水する

提案	側壁のかさ上げ		
実施内容	工種	実施しない		
	規模			
位置図

備考	京都府の管理施設でない

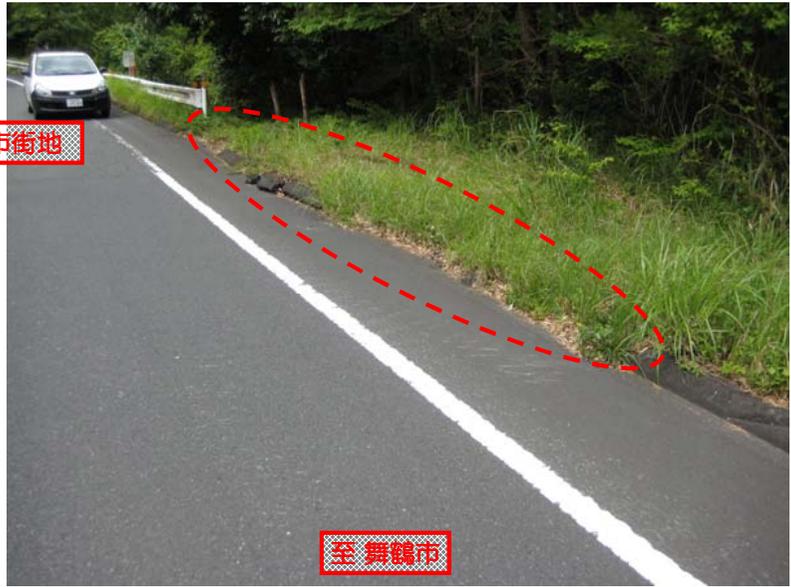
所在地	宮津市新宮地内			
現在の状況 及 提案内容	現況	アスカーブの破損が著しく、路面排水の流出による法面崩壊の危険性がある。		
	提案	アスカーブの補修		
実施内容	工種	アスカーブ		
	規模	延長15m		
位置図
