府民公募型整備事業【安心・安全整備】（ 市町協働型 ・ 府民提案型 ）

番号	審査番号 038 (受付番号 434)		写真	
路線・河川名等	二級河川 川上谷川

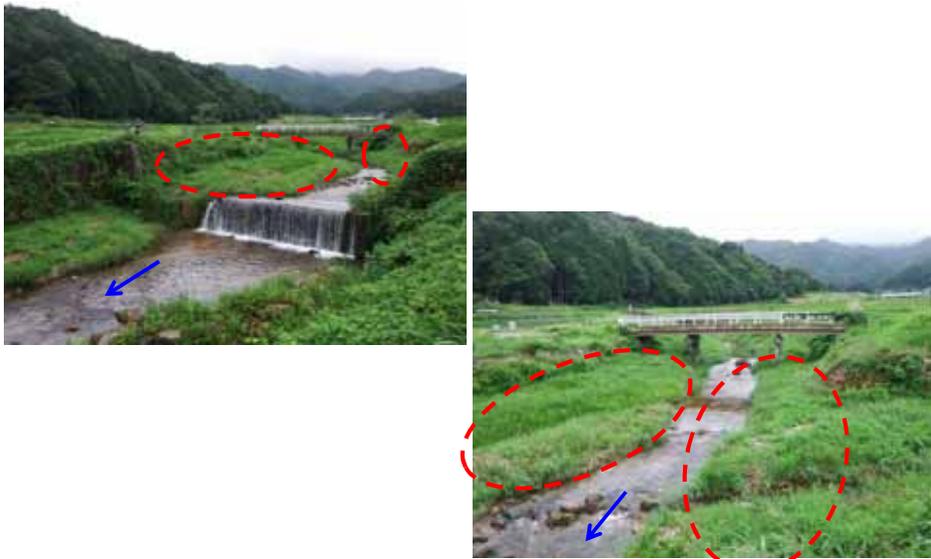
所在地	京丹後市久美浜町布袋野地内			
現在の状況 及 提案内容	現況	落差工の一部が欠落しており、そのまま放置すると欠落の範囲が広がり、やがて大きな災害につながる恐れがある。また、落差工の上流に土砂が堆積している。		
	提案	落差工の修繕、浚渫		
実施内容	工種	浚渫	説明図面	
	規模	浚渫延長80m (一部実施)

備考	土砂堆積箇所のみ実施する。落差工については緊急性が低いため実施しない。

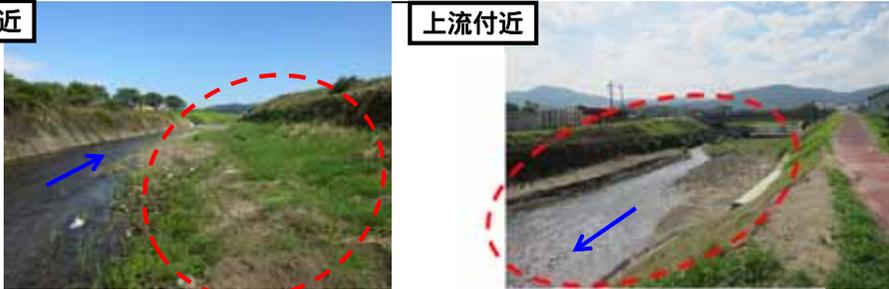
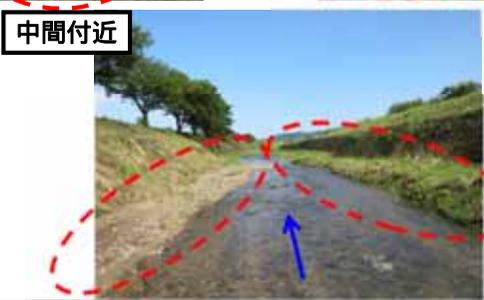
現在の状況 及 提案内容	現況	土砂が堆積し、水の流れを阻害している。

提案	浚渫をして欲しい。		
実施内容	工種	浚渫工	説明図面	
	規模	延長270m (一部実施)		
位置図

備考	土砂堆積箇所のみ実施する。

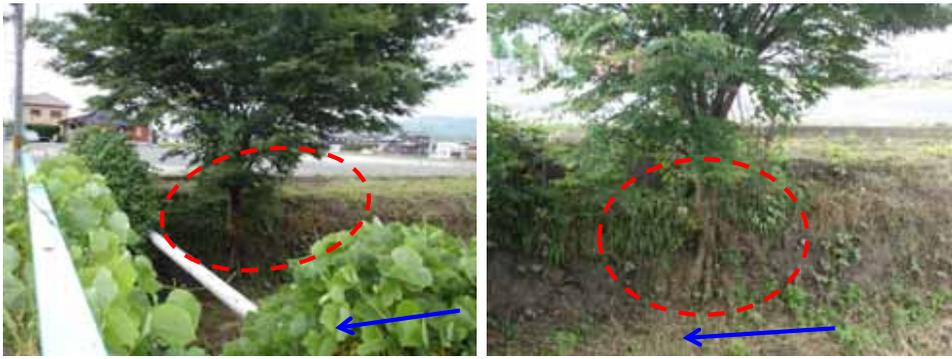
所在地	京丹後市大宮町河辺地内			
現在の状況 及 提案内容	現況	雑木が大谷川の護岸の途中に大きく根を張り、護岸が痛む原因になる。また、洪水時に水害が起こる可能性がある。		
	提案	雑木を伐採することによって護岸を守り、水害被害を発生させないように整備する。		
実施内容	工種	伐採工		
	規模	1本		
位置図

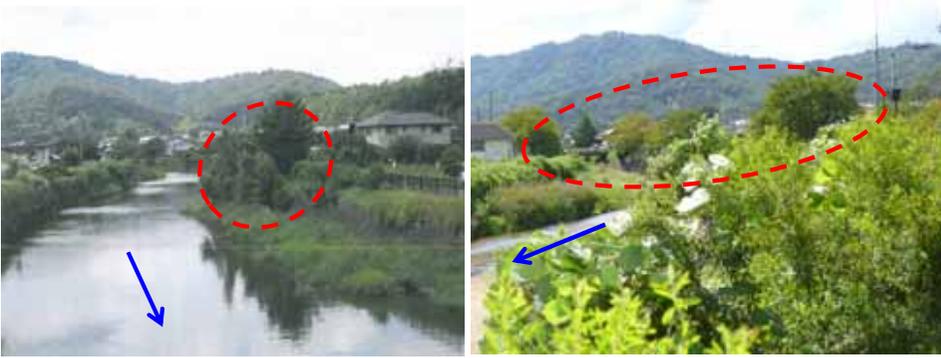
所在地	京丹後市大宮町口大野地内			
現在の状況及び提案内容	現況	河川堤防や河床に雑木が繁茂し、洪水時の流れが悪い。また丹後大宮駅が付近にあり、堤防には桜も植樹してあるため景観を損ねている。	説明図面	
	提案	河川の雑木を伐採して欲しい。		
実施内容	工種	伐採工

備考	河川断面を阻害してる箇所のみ実施

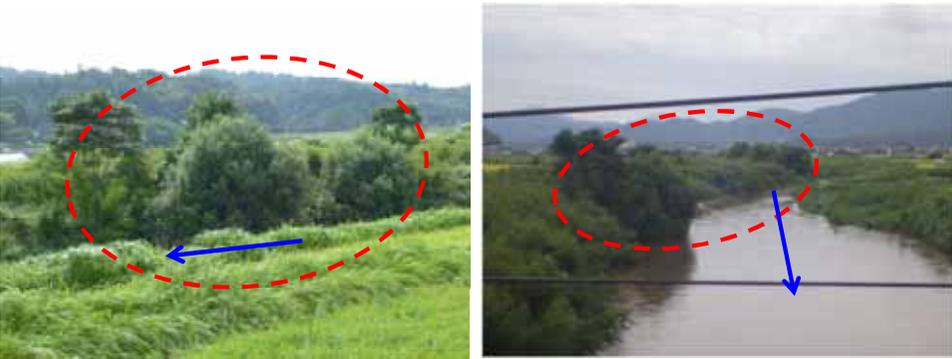
所在地	京丹後市峰山町内記地内			
現在の状況及び提案内容	現況	竹野川河川敷に大きな立木があり、スズメ及び猪の生息地になっており、農作物にも被害が出ている。また、河川断面を阻害している。		
	提案	内記区域の河川敷の立木の伐採を行い整備する。また、左岸側も処理すれば効果が大きいと思われる。		
実施内容	工種	伐木工		
	規模	延長1000m (一部実施)		
位置図

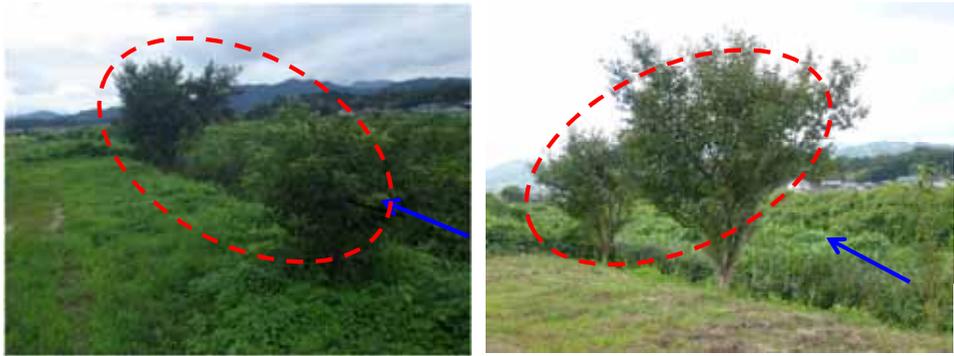
所在地	京丹波市峰山町新町地内			
現在の状況及び提案内容	現況	子供の遊び場や散歩コースになっている河川敷であるが、アレルギー性植物や毒をもつ雑草が生えている。また有害鳥獣の巣になっているので住民の不安が大きい。		
	提案	毎年地元で草刈を行うが広範囲である為限界がある。雑草及び雑木を伐採し、京丹波市の景観も良くする。		
実施内容	工種	伐木工		
	規模	延長200m (一部実施)		
位置図

説明図面	
備考	治水上影響のある伐木工のみ実施する。

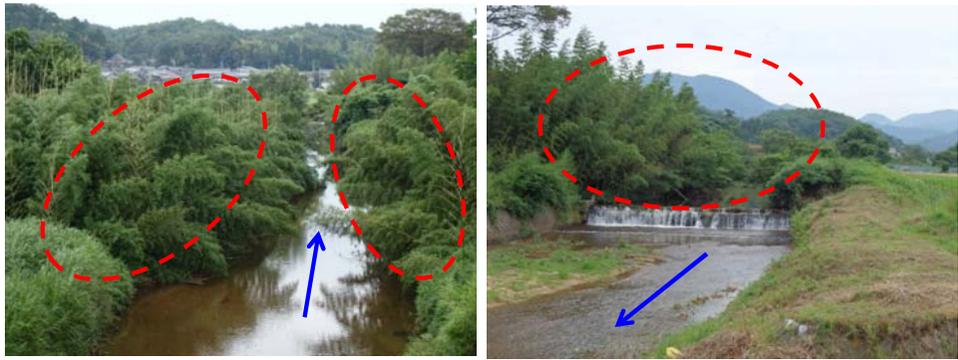
所在地	京丹後市峰山町新治地内			
現在の状況及び提案内容	現況	長年手入れを行っていないので土手が雑木林のようになってしまっている。		
	提案	伐採・草刈を行い、整備する。		
実施内容	工種	伐木工	説明図面	
位置図	規模	延長100m（一部実施）

備考	伐木工のみ実施する

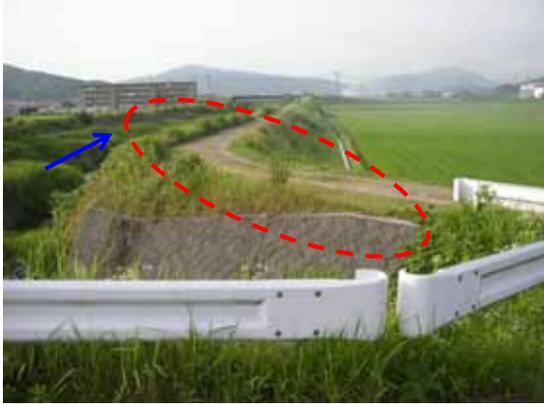
番号	審査番号 045 (受付番号 444)		写真	
路線・河川名等	二級河川 野田川		<div data-bbox="1173 363 1666 405" style="border: 1px solid black; padding: 2px;">道路曲線部にガードレール・反射鏡設置</div>

所在地	与謝野町後野地内 芋付橋下流側 右岸			
現在の状況 及 提案内容	現況	堤防上道路が急な曲線であり、走行車両が危険な状況。また親水階段に手すりがなく危険な状況。		
	提案	曲線部にガードレールと反射鏡を設置してほしい。また、親水階段に手すりを設置してほしい。		
実施内容	工種	実施しない	説明図面	
位置図

備考	ガードレール、反射鏡については河川機能上必要がないため実施しない。 手すりについては利用状況等の実態を調査・検証し、必要があれば他事業で実施。

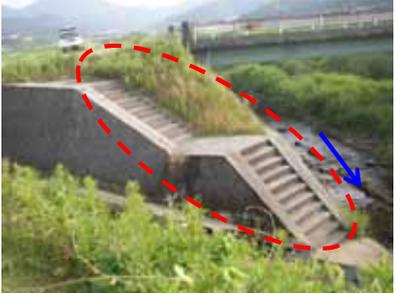
<div data-bbox="1742 453 2078 494" style="border: 1px solid black; padding: 2px;">親水階段にてすり設置</div>

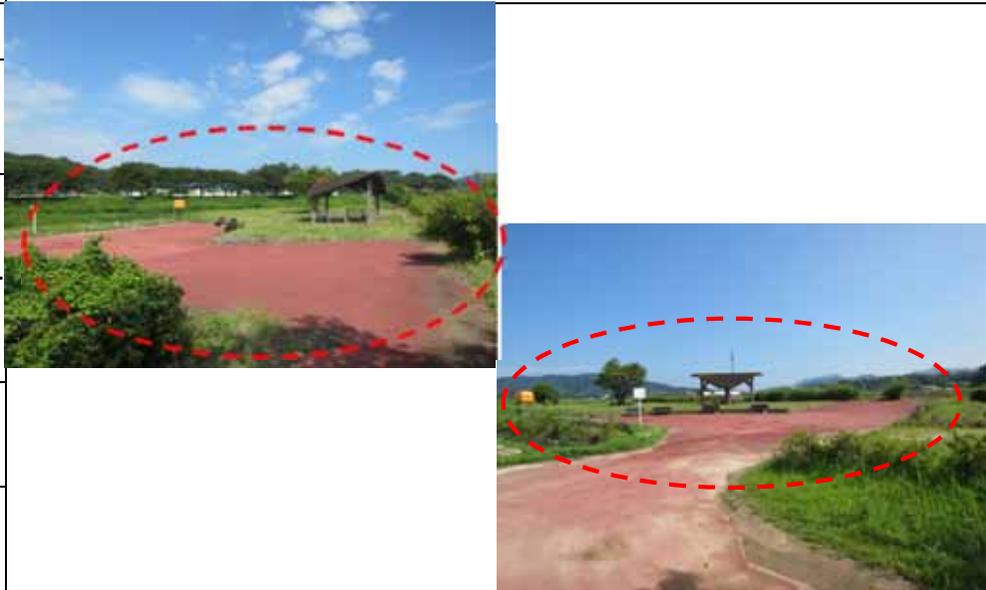
所在地	京丹後市弥栄町溝谷地内			
現在の状況 及 提案内容	現況	水辺公園施設は、周辺住民の集いの場となっているが、夜間は暗く防犯上、大変危険な場所になっている。		
実施内容	提案	公園内に防犯灯（2箇所程度）を設置して欲しい。		
	工種	実施しない		
位置図

備考		市が管理する施設（防犯灯）に関する工事であり実地しない。

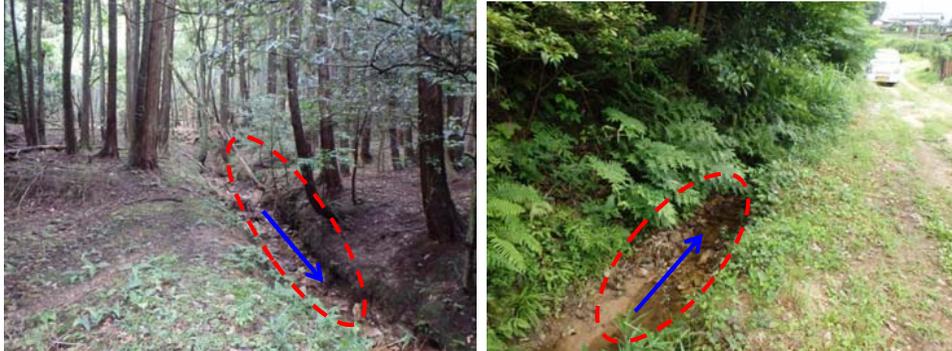
所在地	京丹後市久美浜町三分地内			
現在の状況 及 提案内容	現況	近年大雨が降ると土石流の発生回数が増加。小法寺川が埋没し、農地への流入被害も増加して撤去作業に人力と経費が多くかかっている。		
実施内容	工種	実施しない。	説 明 図 面	
	規模			
位置図

備考	大規模な改築工事となるため対象外とする。

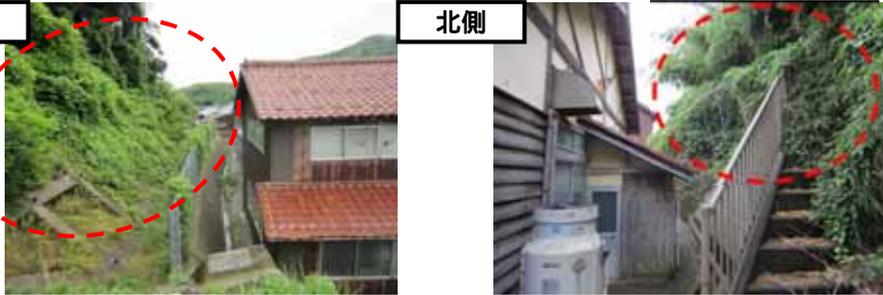
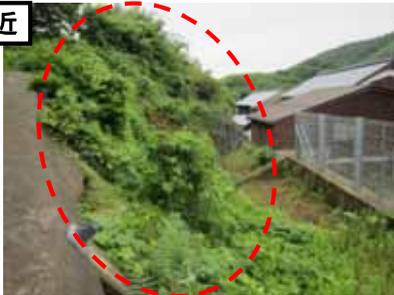
現在の状況 及 提案内容	現況	区域内に雑木や竹が繁茂し、階段も通行不能である。放置すると、倒木や落葉により隣接民家に影響を与える恐れがある。

提案	雑木や竹の伐採をお願いしたい。		
実施内容	工種	伐採工	説明図面	
	規模	延長130m (一部実施)

備考	管理区域内かつ施設機能上必要な箇所のみ実施する。

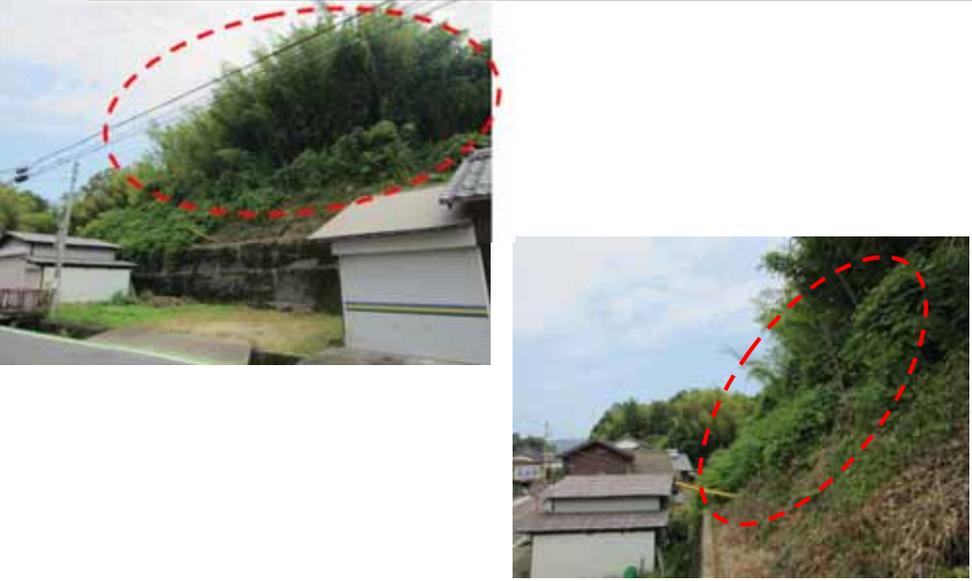
所在地	京丹後市弥栄町溝谷地内			
現在の状況 及 提案内容	現況	急傾斜地に竹が繁茂し、日当たりや景観が悪く、地域環境を悪くしている。放置すると、竹林化する恐れがある。		
	提案	住民による竹の管理まで手が負えない。景観整備も兼ね、竹の伐採をお願いしたい。		
実施内容	工種	伐採工		
	規模	延長55m (一部実施)		
位置図

説明図面	
備考	管理区域内かつ施設機能上必要な箇所のみ実施
