安心•安全整備

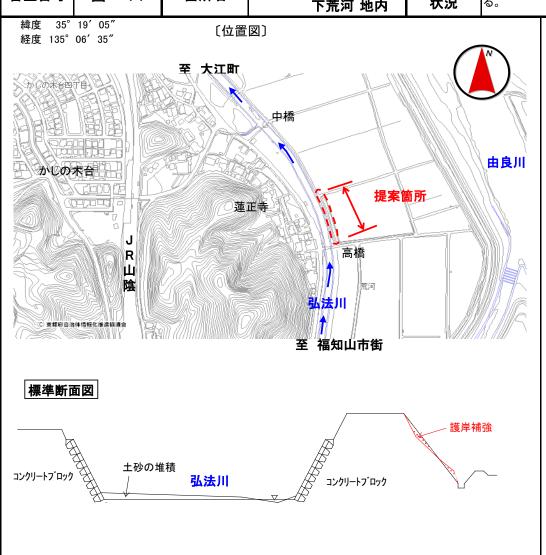
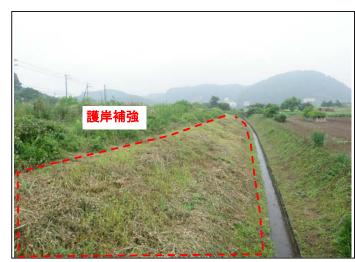
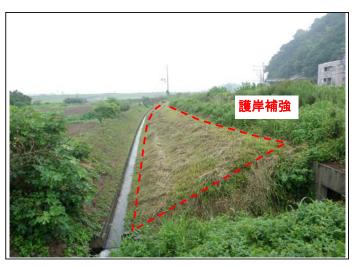
受付番号	146	路河川名	弘法川	提案内容	護岸補強を実施	対応案	実施する
審査番号	西-41	箇所名	福知山市 下荒河 地内		コンクリート補強無く、雑草多く見受けられる。	実施できな い理由

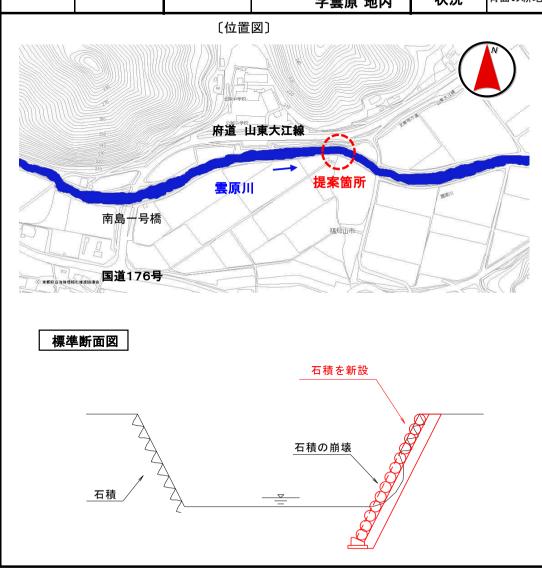
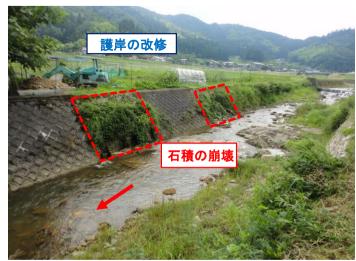
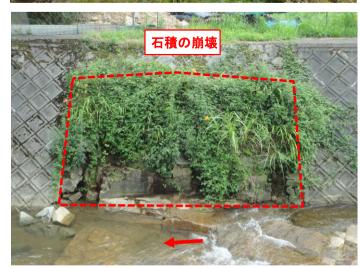
受付番号	172	路河川名	雲原川	提案内容	護岸の改修	対応案	コンクリートブロック積を実施する
審査番号	西-42	箇所名	福知山市 字雲原 地内		護岸(石積)が浸食を受けて崩壊しているため 背面の耕地に影響が生じるおそれがある。	実施できな い理由

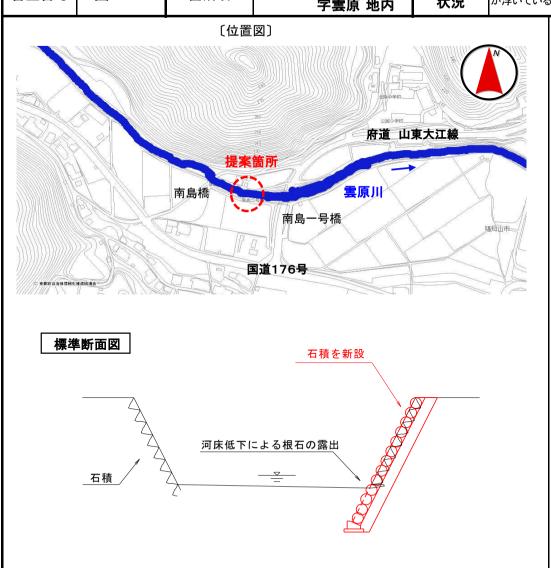
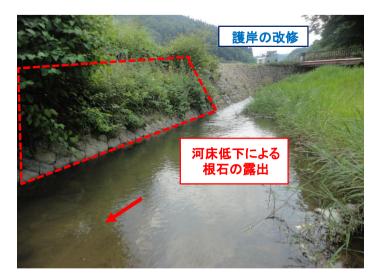
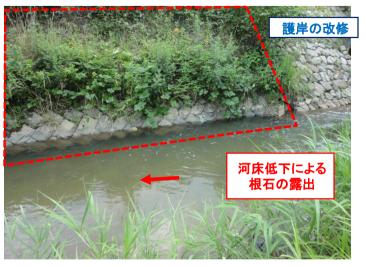
受付番号	173	路河川名	雲原川	提案内容	護岸の改修	対応案	石積、帯工を実施する
審査番号	西-43	箇所名	福知山市 字雲原 地内	現在の 状況	河床低下により護岸(石積)が浸食を受けて根石 が浮いている。	実施できない理由	nisi

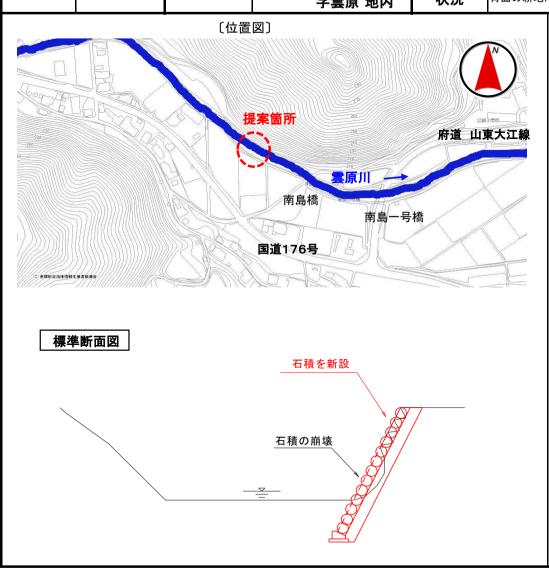
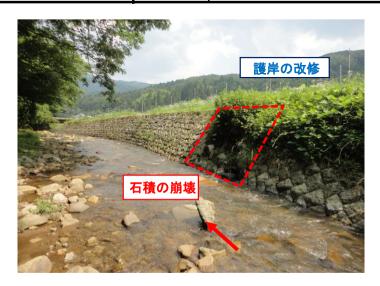
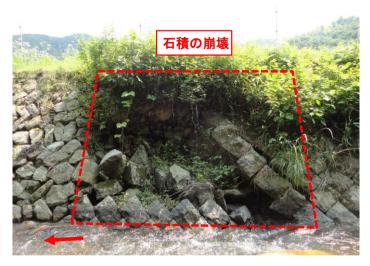
受付番号	174	路河川名	雲原川	提案内容	護岸の改修	対応案	石積みを実施する
審査番号	西-44	箇所名	福知山市 字雲原 地内	現在の 状況	護岸(石積)が浸食を受けて崩壊しているため 背面の耕地に影響が生じるおそれがある。	実施できな い理由

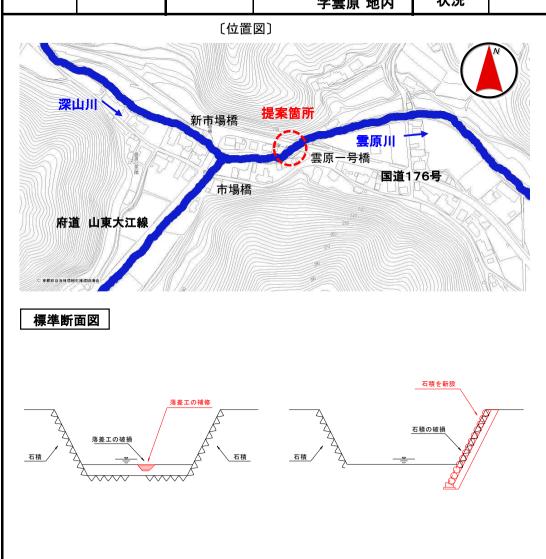
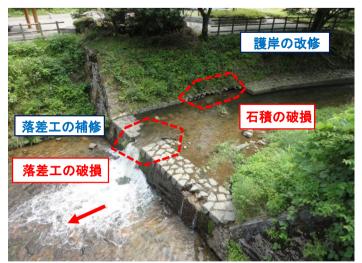
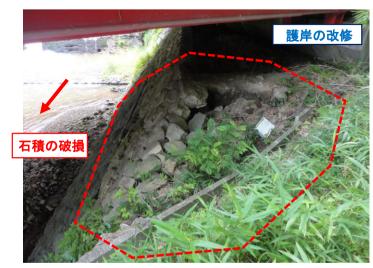
受付番号	175	路河川名	雲原川	提案内容	護岸の改修、落差工の補修	対応案	石積、落差工の補修を実施する
審査番号	西-45	箇所名	福知山市 字雲原 地内	現在の 状況	護岸(石積)、落差工が破損している。	実施できな い理由

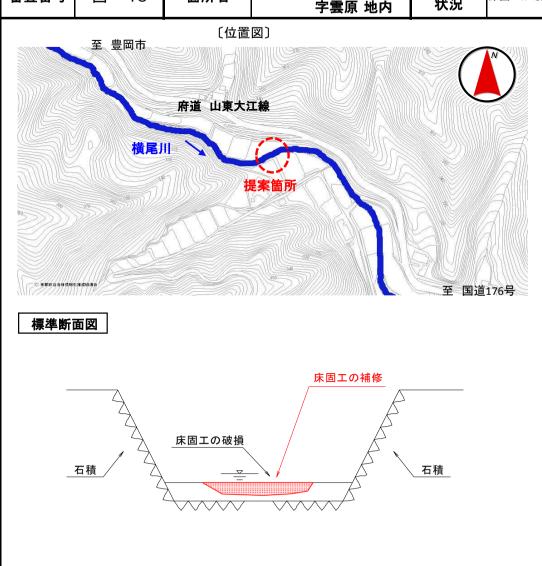
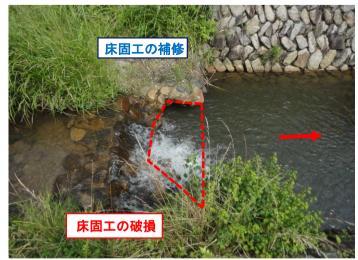
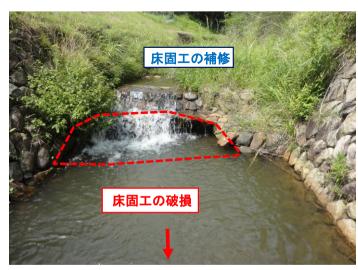
受付番号	177	路河川名	横尾川	提案内容	床固工の補修	対応案	床固工の補修を実施する
審査番号	西-46	箇所名	福知山市 字雲原 地内	現在の 状況	床固工が破損している。	実施できな い理由

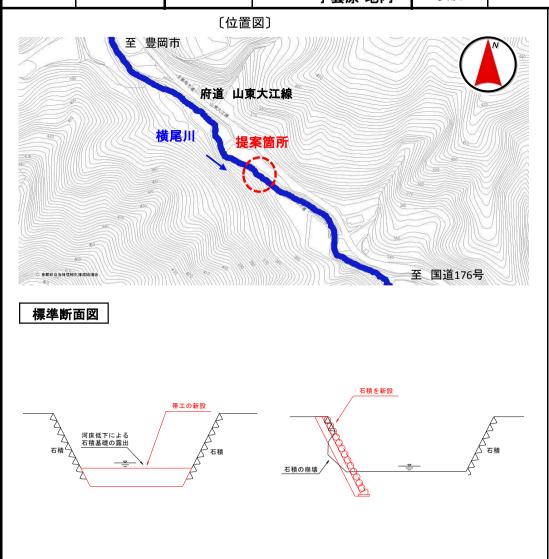
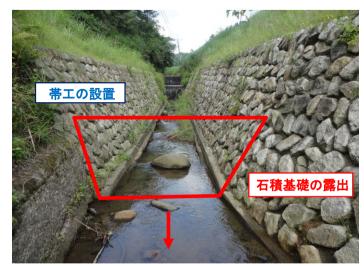
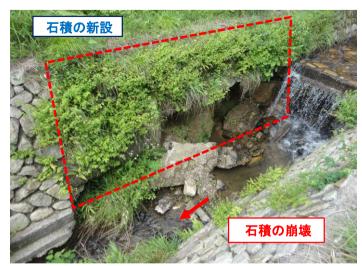
受付番号	178	路河川名	横尾川	提案内容	護岸、河床の改修	対応案	石積み、帯工の設置を実施する
審査番号	西-47	箇所名	福知山市 字雲原 地内		河床低下により護岸工の崩壊及び 護岸基礎が露出している。	実施できない理由

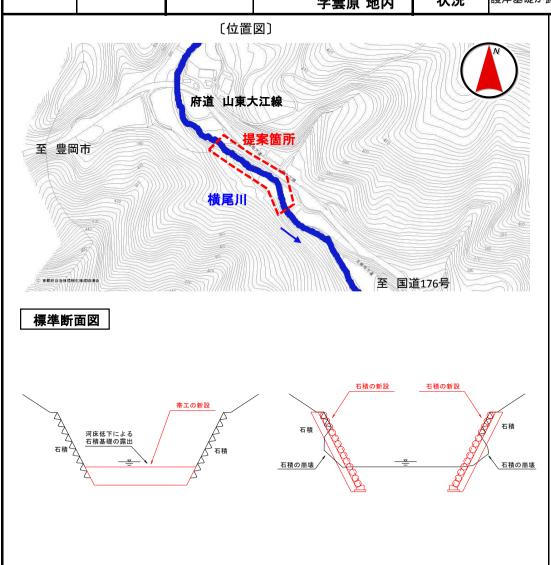
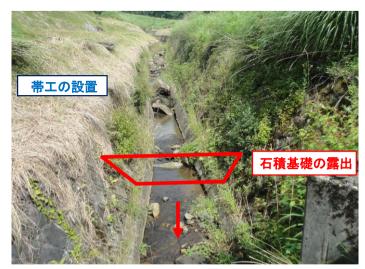
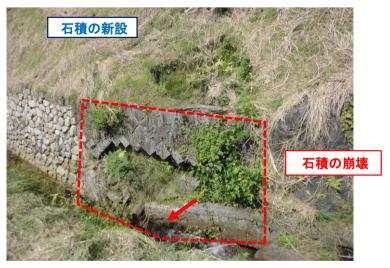
受付番号	179	路河川名	横尾川	提案内容	護岸、河床の改修	対応案	石積み、帯工の設置を実施する
審査番号	西-48	箇所名	福知山市 字雲原 地内		河床低下により護岸工の崩壊及び 護岸基礎が露出している。	実施できな い理由

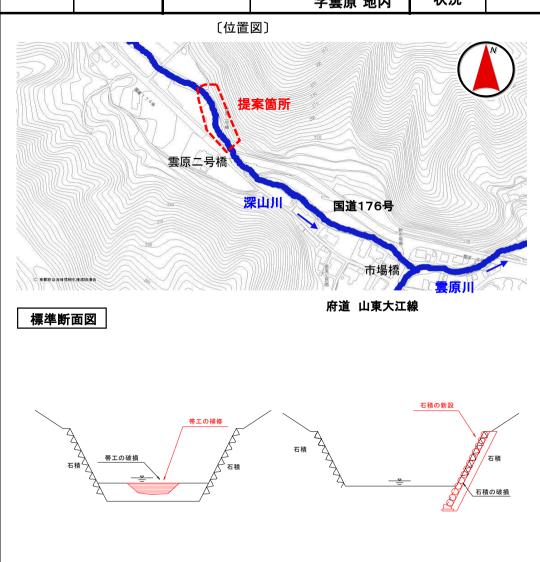
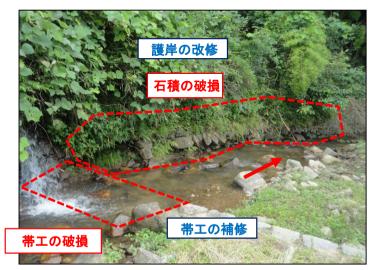
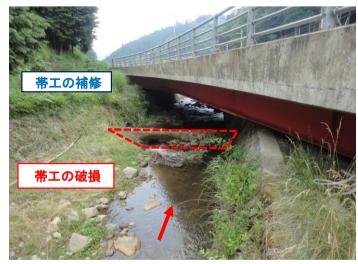
受付番号	180	路河川名	深山川	提案内容	護岸の改修、帯工の補修	対応案	石積み、帯工の補修を実施する
審査番号	西-49	箇所名	福知山市 字雲原 地内	現在の 状況	護岸(石積)、帯工が破損している。	実施できない理由

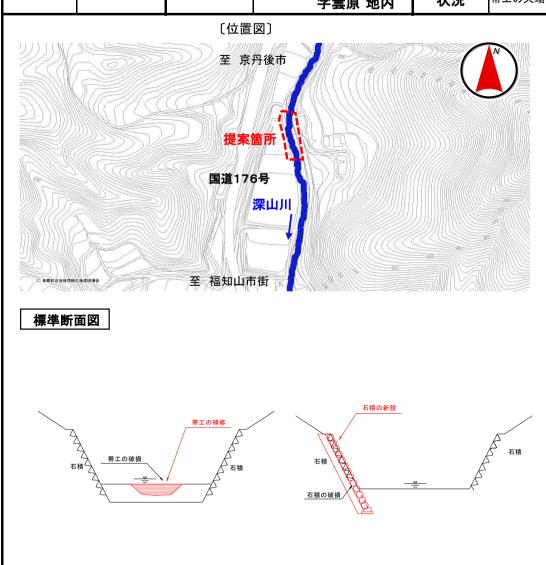
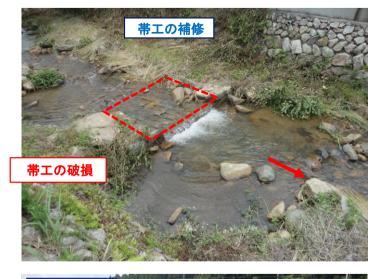
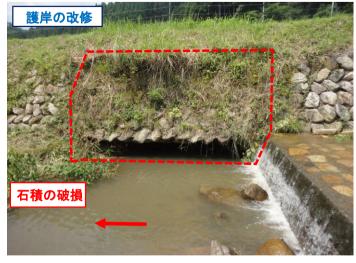
受付番号	181	路河川名	深山川	提案内容	護岸の改修、帯工の補修	対応案	石積、帯工の補修を実施する
審査番号	西-50	箇所名	福知山市 字雲原 地内		河床低下により護岸(石積)が破損している。 帯工の天端部が破損している。	実施できな い理由

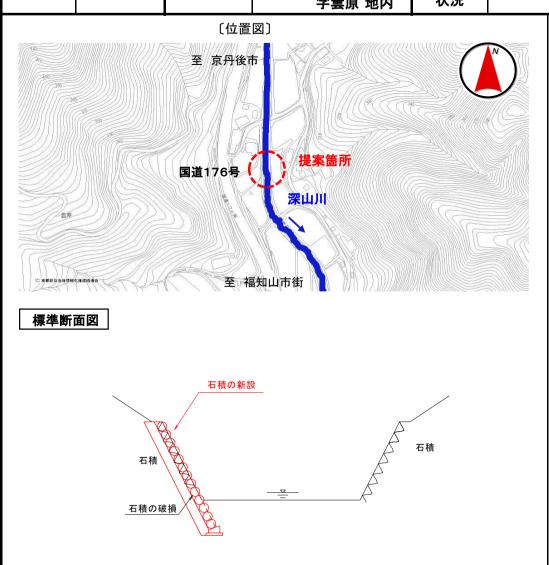
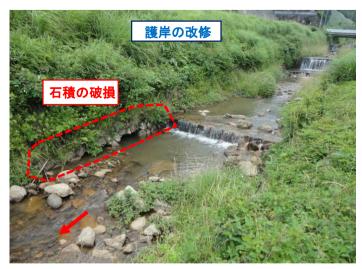
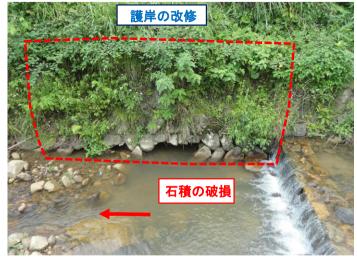
受付番号	182	路河川名	深山川	提案内容	護岸の改修	対応案	石積、帯工での補強を実施する
審査番号	西-51	箇所名	福知山市 字雲原 地内	現在の 状況	河床低下により護岸(石積)が破損している。	実施できな い理由

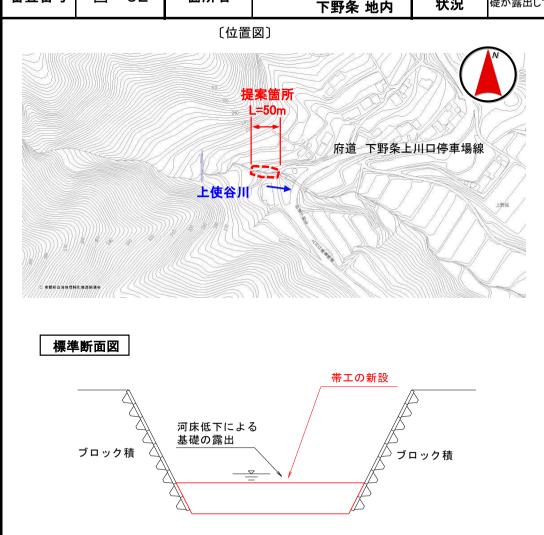
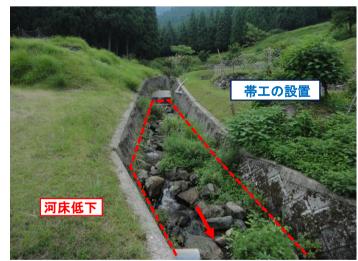
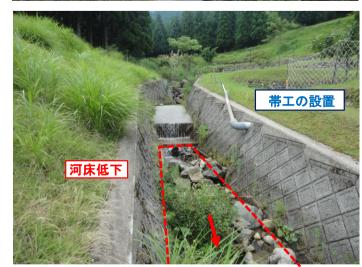
受付番号	209	路河川名	上使谷川	提案内容	河床の改修	対応案	帯工、河床整正を実施する
審査番号	西-52	箇所名	福知山市 下野条 地内		急流河川であるため河床低下しプロック積護岸基 礎が露出している。	実施できない理由

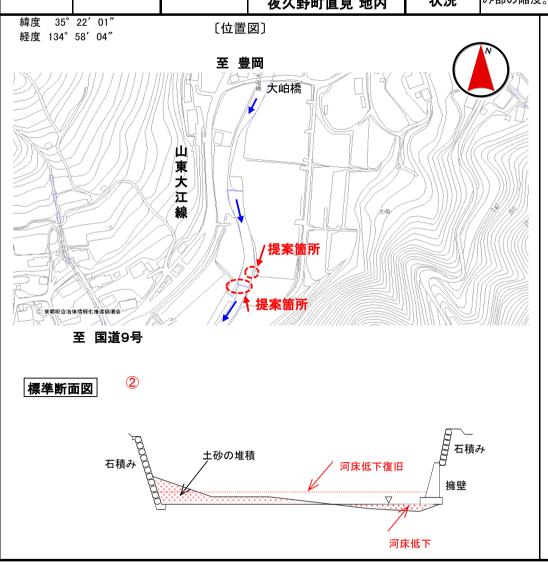
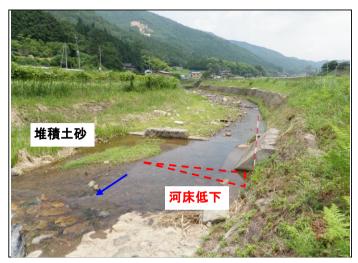
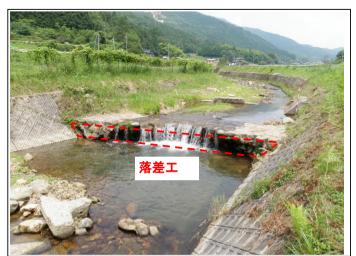
受付番号	226	路河川名	直見川	提案内容	落差工を実施	対応案	落差工の補修、根継ぎを実施する
審査番号	西-53	箇所名	福知山市 夜久野町直見 地内	現在の 状況	①堰堤部の、崩壊。②護岸、石積み、裏込み部の陥没。	実施できな い理由

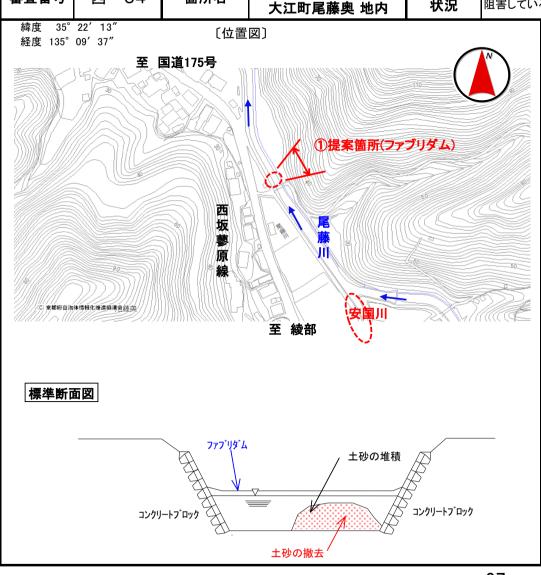
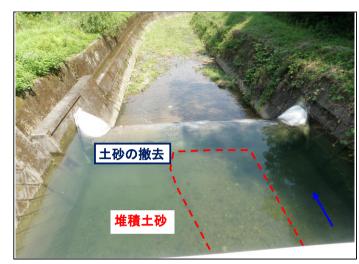
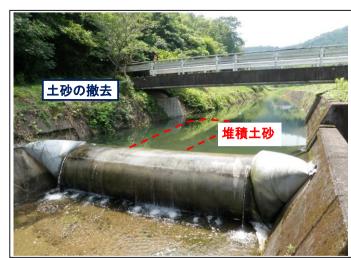
受付番号	162	路河川名	尾藤川	提案内容	浚渫を実施		浚渫1箇所は実施(安国川は市管理のため実施できない)
審査番号	西-54	箇所名	福知山市 大江町尾藤奥 地内		川床に土砂が堆積しファブリダムを、 阻害している。	実施できな い理由

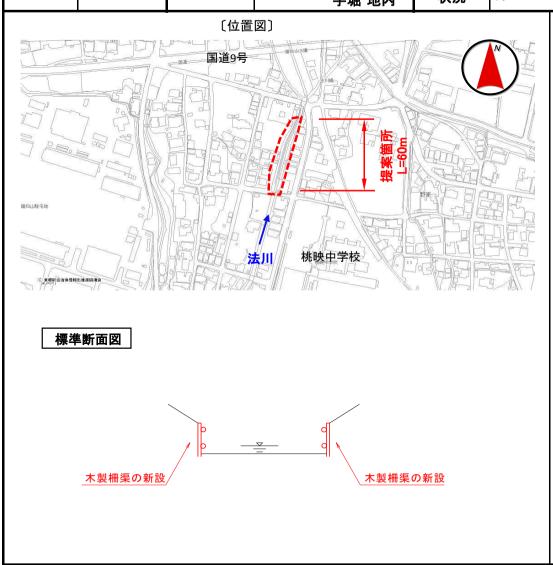
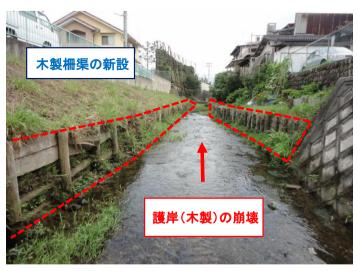
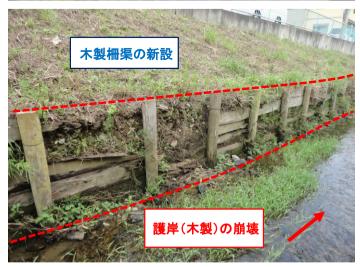
受付番号	47	路河川名	法川	提案内容	①護岸(木製)の補修。 ②全区間コンクリート護岸の実施。	対応案	①木製柵渠の補修を実施する
審査番号	西-55	箇所名	福知山市 字堀 地内	.1 15 500	木製柵渠が腐食しているため崩れる恐れがある。	実施できな い理由	②大規模

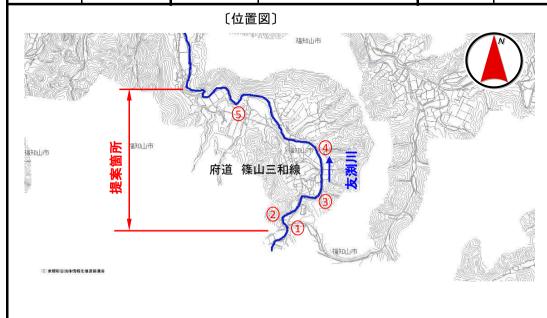
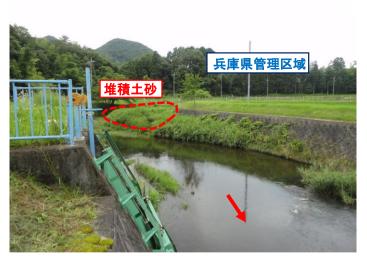
受付番号	76	路河川名	友渕川	提案内容	浚渫	対応案	①のみ浚渫・河床整正を実施する。
審査番号	西-56	箇所名	福知山市 三和町友渕 地内	現在の 状況	河床は、安定している。	実施できな い理由	①以外は平成24年度 事業にて実施済

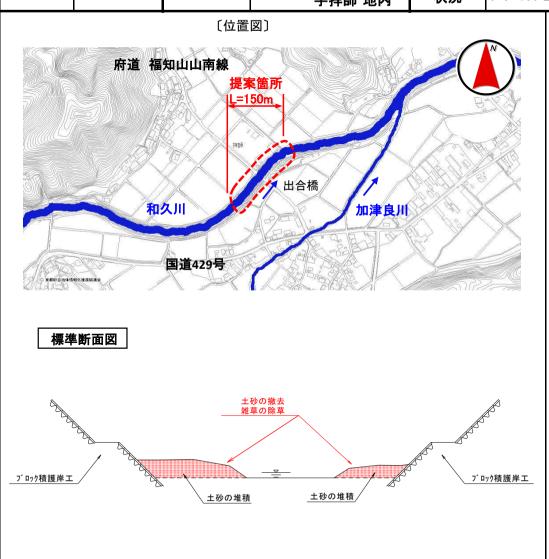
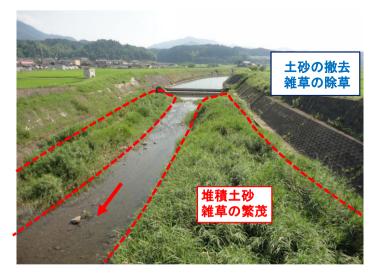
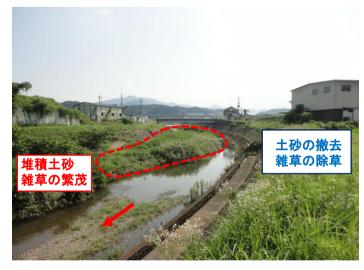
受付番号	77	路河川名	和久川	提案内容	河川内の土砂浚渫、除草	対応案	L=150m区間の浚渫・河床整正を実施する
審査番号	西-57	箇所名	福知山市 字拝師 地内		河川内に土砂が堆積し雑草が繁茂しており、増 水時に流水を阻害するおそれがある。	実施できな い理由

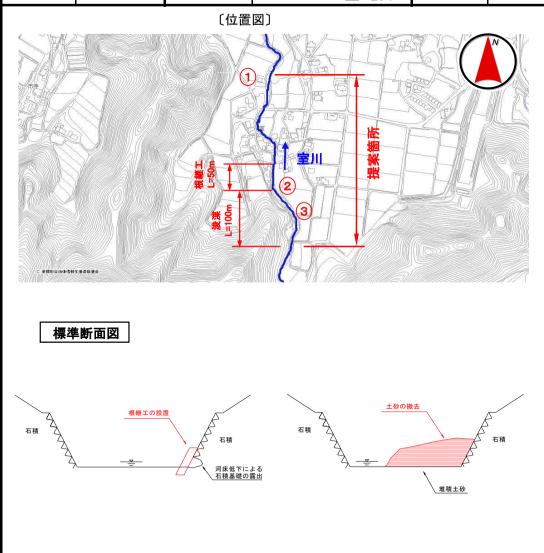
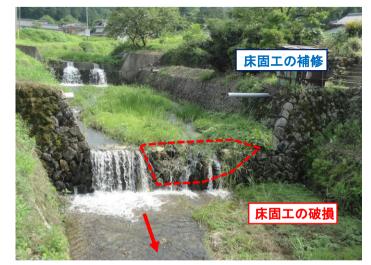
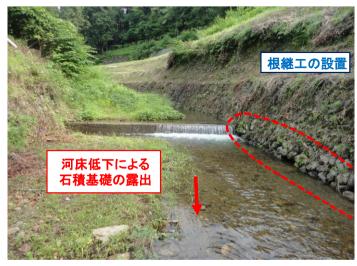
受付番号	115	路河川名	室川	提案内容	土砂の撤去、護岸及び床固工の補修	対応案	根継工、床固工の補修を実施する。
審査番号	西-59	箇所名	福知山市 室 地内		床固工が破損している。護岸の根石が露出している。土砂が堆積し河積を阻害している。	実施できない理由	土砂撤去は福知山市の所管

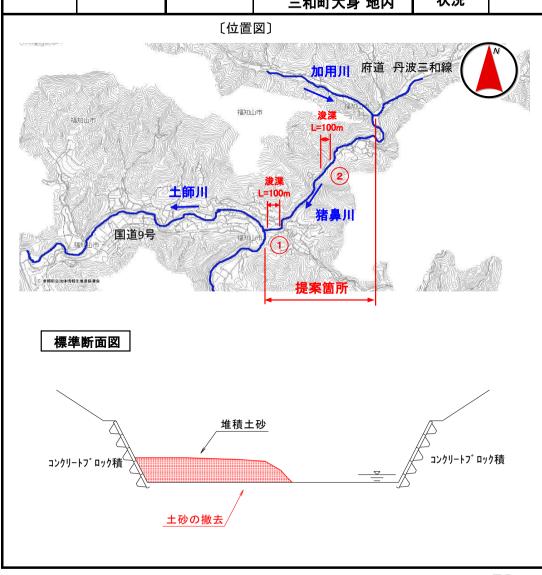
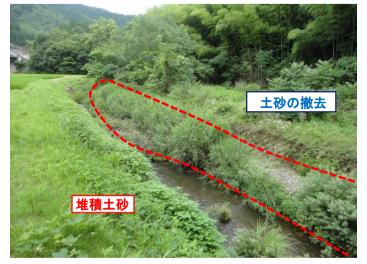
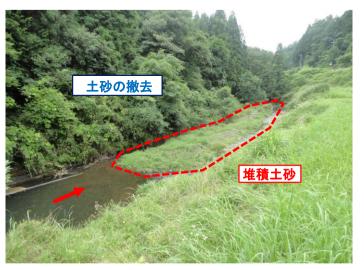
受付番号	151	路河川名	猪鼻川		浚渫・河床整正、草木の伐採	刈心条	提案区間1.3kmの内、延長100m・2区間 について浚渫・河床整正を実施する。
審査番号	西-60	箇所名	福知山市 三和町大身 地内	現在の 状況	部分的に土砂の堆積があり河積を阻害している	実施できな い理由	提案の草木の伐採については、流水を阻 害していない。
