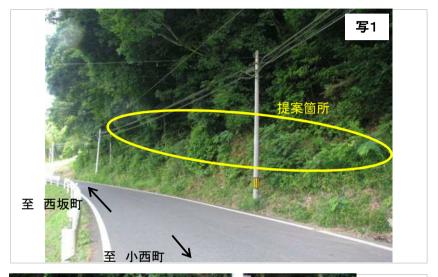
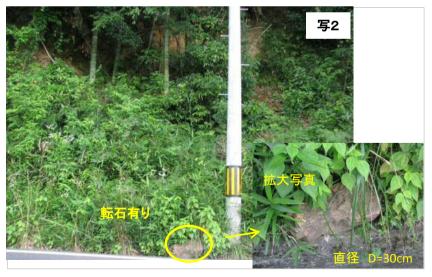
受付番号	177	路河川名	小西西坂線	提案内容	防護壁等の設置	対応案	落石防護対策		
審査番号	東 - 41	箇所名	綾部市 鍛治屋町 地内	現在の 状況	府道へ落石がある	実施できない理由			
	〔位置図〕

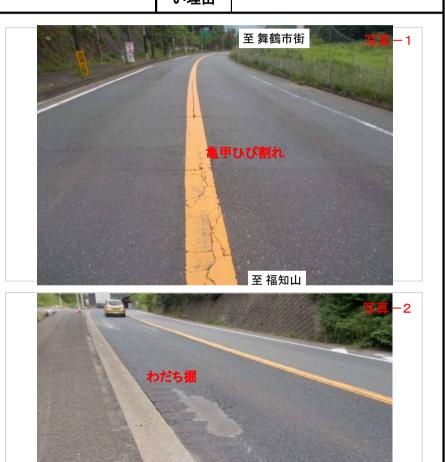
受付番号	179	路河川名	国道175 号	提案内容	舗装の修繕工事	対応案	舗装補修
審査番号	東 - 42	箇所名	舞鶴市 地頭 地内		道路のわだちぼれ、クラックが多く、急勾配 となっている。	実施できない理由

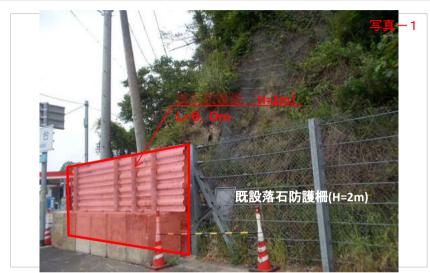
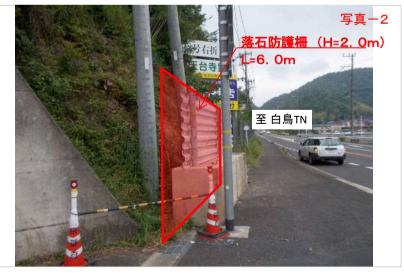
受付番号	180	路河川名	小倉西舞鶴線	提案内容	伐木、既設防護柵の延長	対応案	落石防護柵
審査番号	東 - 43	箇所名	舞鶴市 上安 地内		今年2月に山が崩れ応急処置は施されているが、まだ倒れてきそうな木がある。	実施できない理由

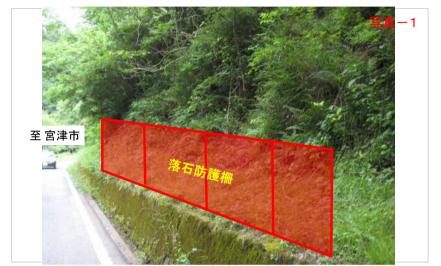
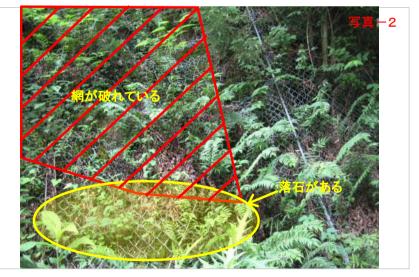
—————————————————————————————————————										
受付番号	181	路河川名	舞鶴宮津線	提案内容	網の張り替	Ž.	対応案	落石防止網補修、落石防護柵		
審査番号	東 - 44	箇所名	舞鶴市 下漆原 地内	現在の 状況	落下防止のが著しく落る	金網が破れている。法面の風化 5、崩土がある。	実施できな い理由			
	(位置図)

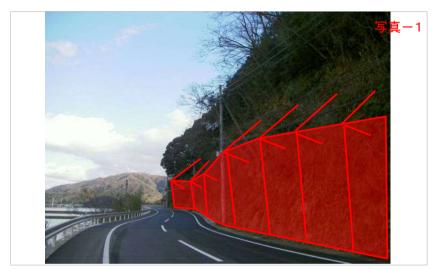
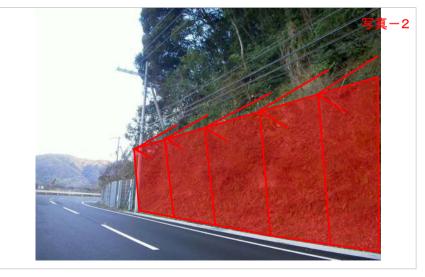
受付番号	182	路河川名	由良金ヶ岬上福井線	提案内容	網、若しくは防護柵設置	対応案	落石防護網設置
審査番号	東 - 45	箇所名	舞鶴市 大君 地内		斜面風化の進行により、岩の亀裂が大きく なっているため落ちてきそうな状態。	実施できない理由

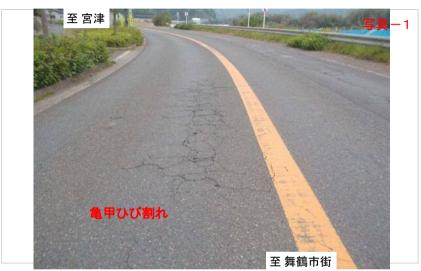
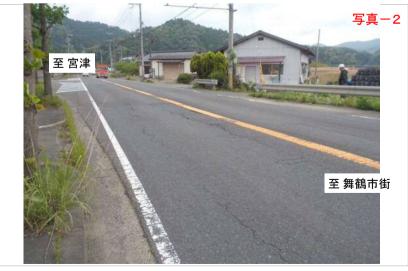
受付番号	205	路河川名	国道178 号	提案内容	舗装修繕、速度減速の標識設置	対応案	舗装補修、速度減速標識
審査番号	東 - 46	箇所名	舞鶴市 八田 地内	現在の 状況	交通量増加に伴い家屋の振動が大きく、道 路も傷んでいる。	実施できない理由

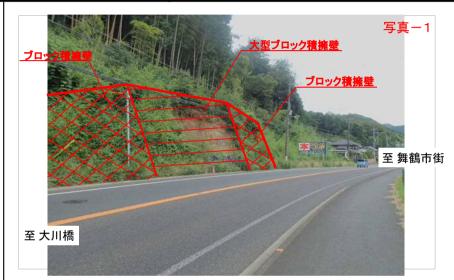
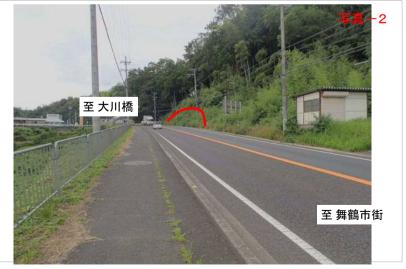
受付番号	206	路河川名	国道175 号	提案内容	落石防護柵設置、斜面にブロック積	対応案	道路法面の防災対策
審査番号	東 - 47	箇所名	舞鶴市 上福井 地内		2年前に斜面が崩れ土のうが置いてある が、まだ崩れそうな状態。	実施できない理由

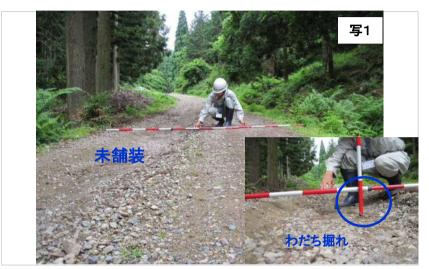
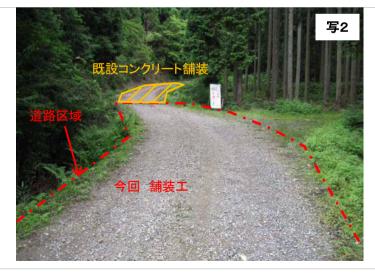
受付番号	210	路河川名	上杉和知線	提案内容	未舗装箇所の舗装	対応案	舗装
審査番号	東 - 48	箇所名	綾部市 武吉町 地内	現在の 状況	未舗装で不陸が発生している	実施できない理由

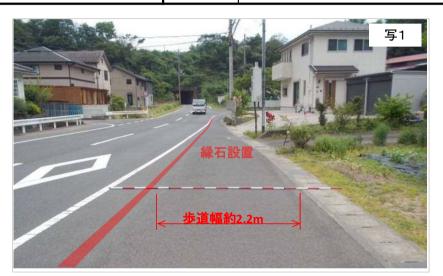
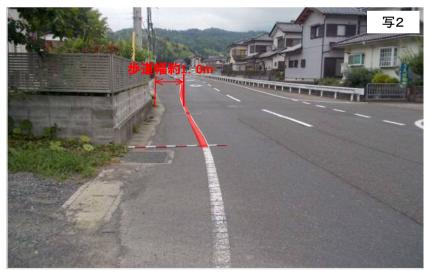
受付番号	229	路河川名	高浜舞鶴線		歩道延長 ガードレール設置	対応案	歩道部に縁石を設置
審査番号	東 - 49	箇所名	舞鶴市 安岡 地内	現在の 状況	路肩が狭く、歩行者が危険	実施できない理由

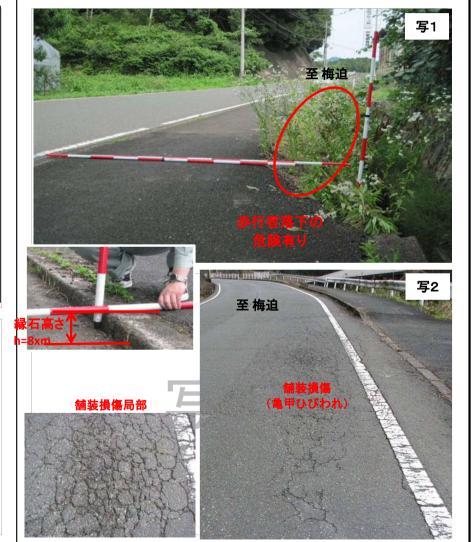
受付番号	246	路河川名	物部梅迫停車場線	提案内容	①縁石の修繕 ②歩道の幅員確保 ③舗装修繕	対応案	①歩車道境界縁石の修繕 ②法立て、歩道幅拡幅 ③舗装損傷範囲の舗装補修
審査番号	東 - 50	箇所名	綾部市 物部町 地内	十	①オーバーレイにより、縁石の高さが不足しており歩車道分離が損なわれている。 ②歩道の幅員が狭小な区間があり落下の危険もある状況。 ③舗装面が損傷している。	実施できない理由

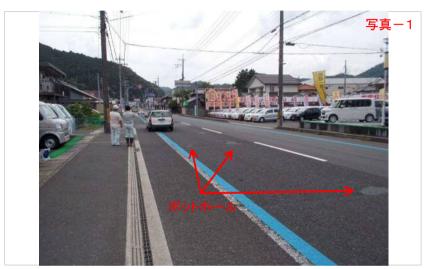
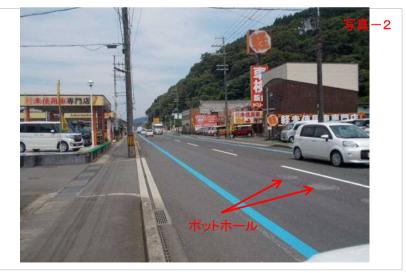
受付番号	315	路河川名	国道175 号		国道175号線の町内部分の全面舗装のやり 直し。	対応案	舗装補修
審査番号	東 - 52	箇所名	舞鶴市 下福井 地内	1121111111111111111111111111111111111	大型者の通行が多く、道路の傷みが激しい。ビボットと割れの部分での騒音と振動が激しく、道路に近接している家から苦情が来ている。	実施できない理由

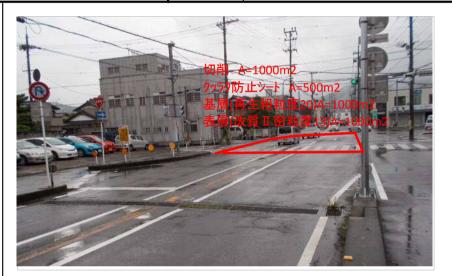
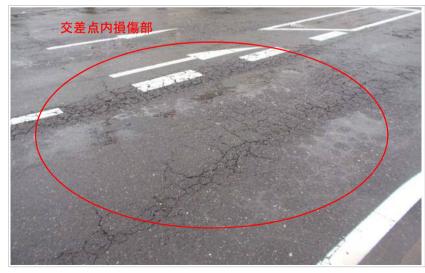
受付番号	363	路河川名	小倉西舞鶴線	提案内容	交差点付近の舗装修繕	対応案	舗装補修
審査番号	東 - 53	箇所名	舞鶴市 南田辺 地内	現在の 状況	わだち掘量、ひび割れ率とも大きく劣化	実施できない理由

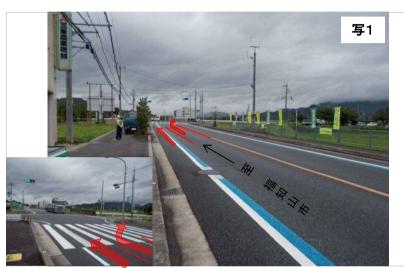
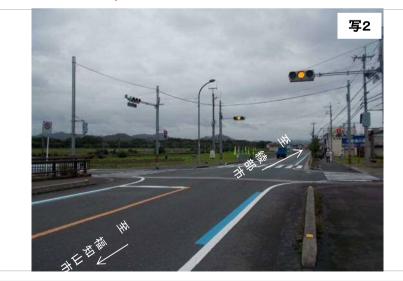
受付番号	397	路河川名	福知山綾部線	提案内容	信号交差点東側に、直進と右折のレーン設 置	対応案	直進・右折帯又は専用レーンの設置
審査番号	東 - 54	箇所名	綾部市 高津町 地内	が出り	福知山方面車両が信号を右折して広域農道へ入る場合、対向車が途切れるのを待つ間、後続車が進めず、特に朝の通勤時に渋滞。	実施できない理由

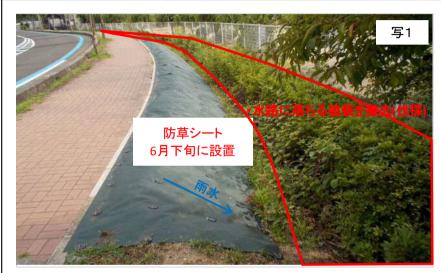
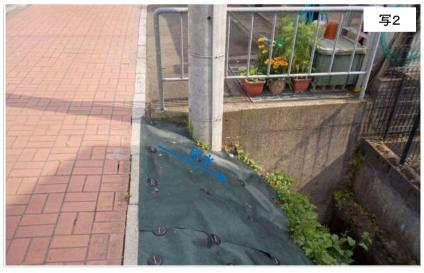
受付番号	366	路河川名			植栽(ツツジ)の撤去 ゴミが水路へ入らないようフェンスの設置	対応案	他事業実施
審査番号	東 - 55	箇所名	舞鶴市 八反田南町 地内		植栽の落ち葉で水が詰まる。 投棄ゴミが水路に詰まる。		安心・安全につながらない 維持管理で植栽等の管理を実施

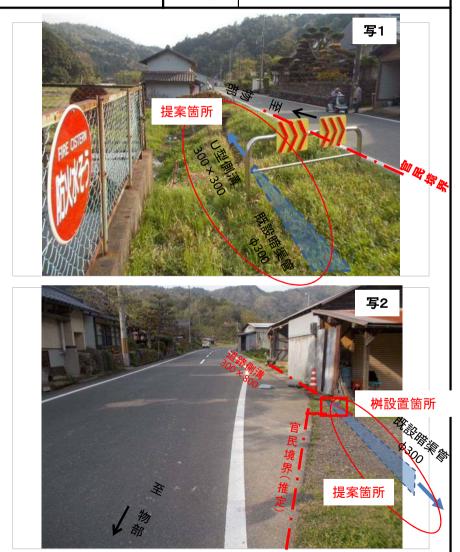
受付番号	1	路河川名	物部西舞鶴線	提案内容	①側溝からの溢水対策 ②既存(用水)水路の修繕(PU300 暗渠 管)	対応案	①桝の設置
審査番号	東 - 56	箇所名	綾部市 内久井町 地内	現在の 状況	道路側溝流末が用水路に接続。接続部で 豪雨時溢水する。排水(用水)施設の一部 が破損。	実施できない理由	②既設水路、暗渠管は用水施設で道路 施設ではない。

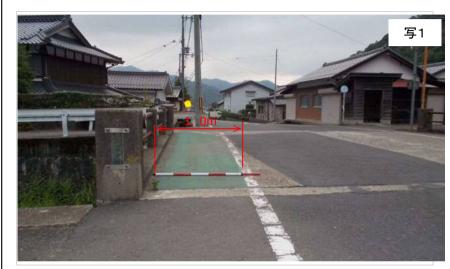
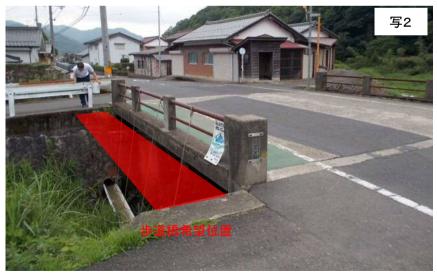
受付番号	267	路河川名	老富舞鶴線		歩道橋の設置 通学路注意喚起標識の設置	対応案	一部実施(標識の設置)
審査番号	東 - 57	箇所名	舞鶴市 木の下 地内	現在の 状況	H24年度,路側帯の着色を実施	実施できない理由	事業規模大(歩道橋の設置)

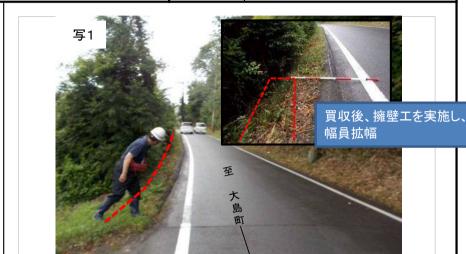
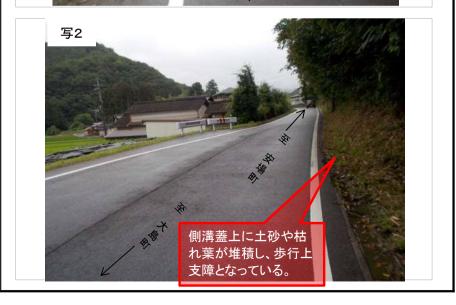
受付番号	399	路河川名	三俣綾部線		①山側の反対側を数十センチでも拡幅及び 拡幅側にガードレール設置 ②山側側溝蓋上の土砂除去	対応案	②側溝上の土砂撤去
審査番号	東 - 59	箇所名	綾部市 上延町 地内	現在の 状況	幅員が狭カーブし見通しが悪く、特に通学路にもなっているため徒歩・自転車通学が危険である。	実施できない理由	①事業規模大。また、連続的な用地買収 等が必要で単年度で工事が完了しない。

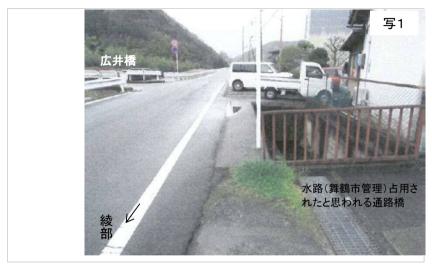
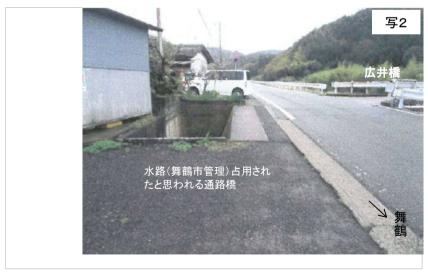
受付番号	39	路河川名	舞鶴綾部福知山線	提案内容	水路を暗渠化し、道幅拡幅	対応案	実施できない
審査番号	東 - 60	箇所名	舞鶴市 今田 地内		府道の道幅が狭く、市道(廣井橋)へ曲がり にくい形態となっている。		当該水路が府道管理施設ではなく、市管理施設(排水路)である。
