府民公募型整備事業【安心・安全整備】(府民提案型)

受付番号	226	路河川名	犀川	提案内容	河床浚渫	対応案	浚渫・河床整正(227と併せて実施)、水叩補修
審査番号	東 - 81	箇所名	綾部市 物部町 地内	現在の 状況	堆積土砂が多い 水叩部の損傷	実施できな い理由

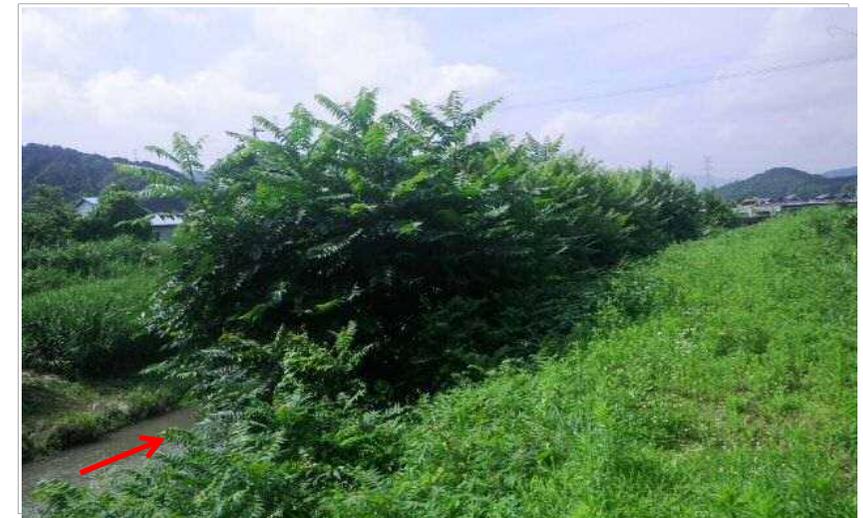
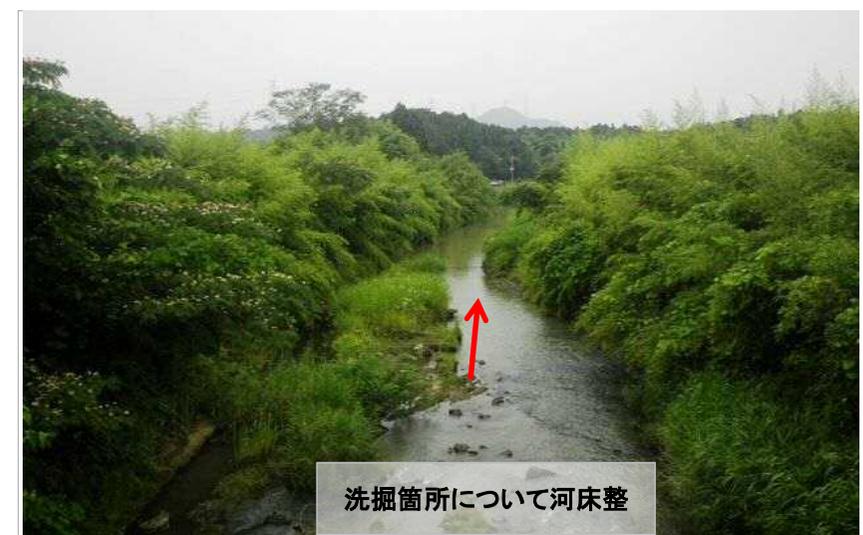
受付番号	227	路河川名	犀川	提案内容	堤防除草、河床浚渫	対応案	河床整正(226と併せて実施)、 堤防除草・伐木
審査番号	東 - 82	箇所名	綾部市 物部町 地内	現在の 状況	草木の繁茂。河床低下。	実施できな い理由

洗掘箇所について河床整

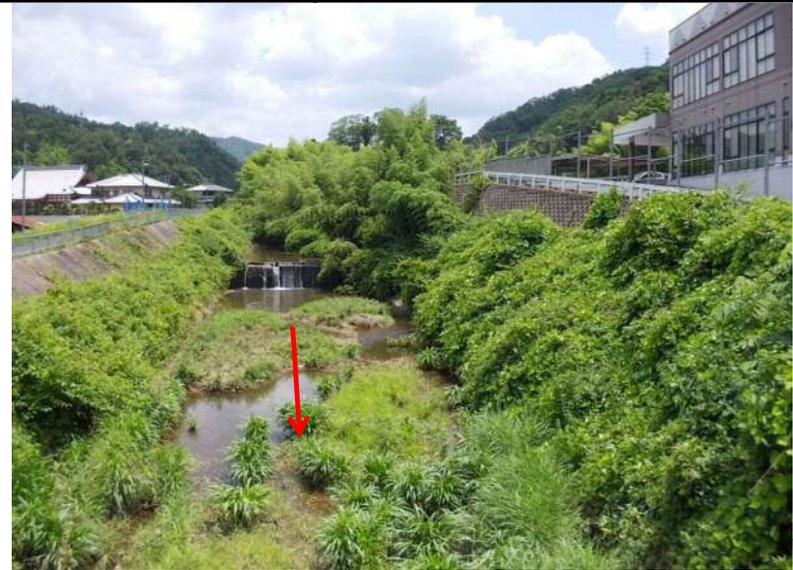
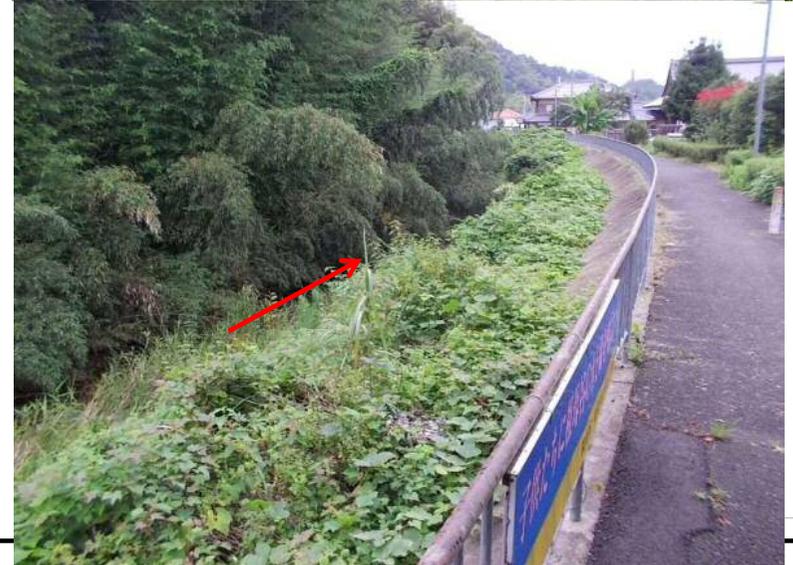
受付番号	265	路河川名	祖母谷川	提案内容	河床浚渫、伐竹処理	対応案	浚渫・河床整正、伐竹処理
審査番号	東 - 83	箇所名	舞鶴市 溝尻町 地内	現在の 状況	倒竹、土砂の堆積により竹等が繁茂しており河川断面が一部確保できていない区間もある。	実施できない理由

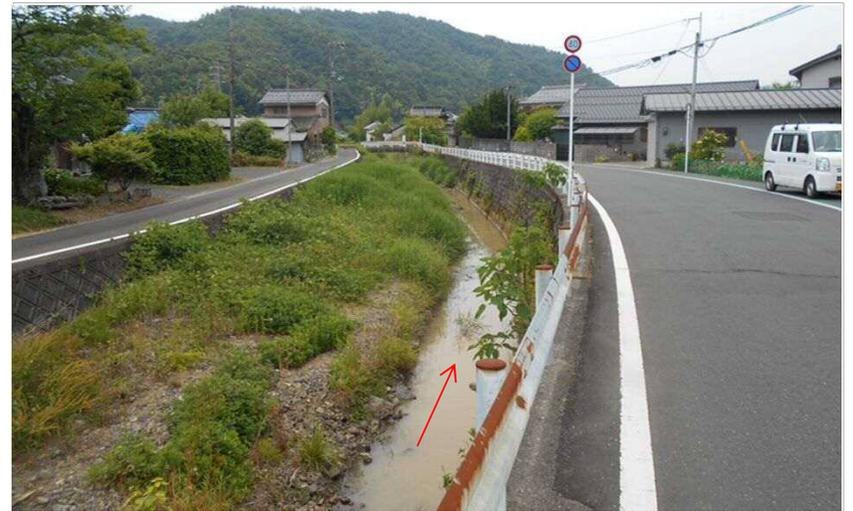
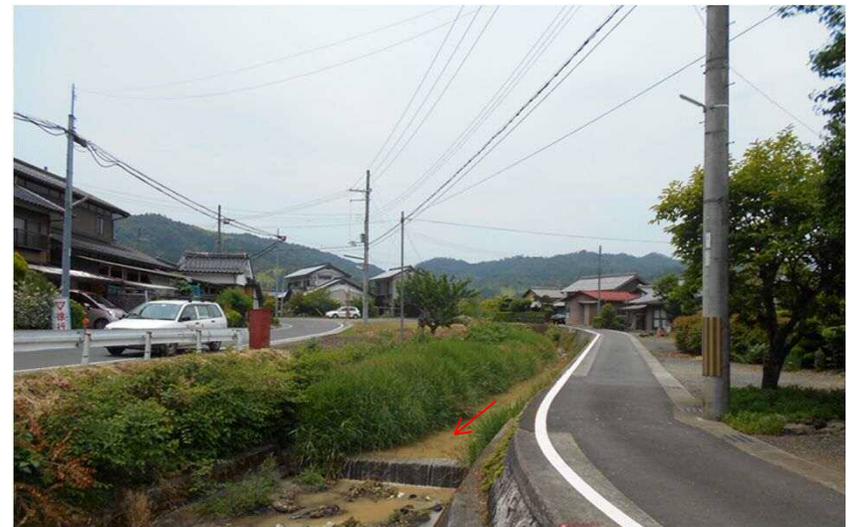
受付番号	276	路河川名	高野川	提案内容	浚渫工	対応案	土砂浚渫及び河床整正 (h26年度提案(受付番号503)にて実施済み)
審査番号	東 - 84	箇所名	舞鶴市 野村寺 地内	現在の状況	水裏部に土砂が堆積しているが、水衝部には洗掘が発生している。	実施できない理由

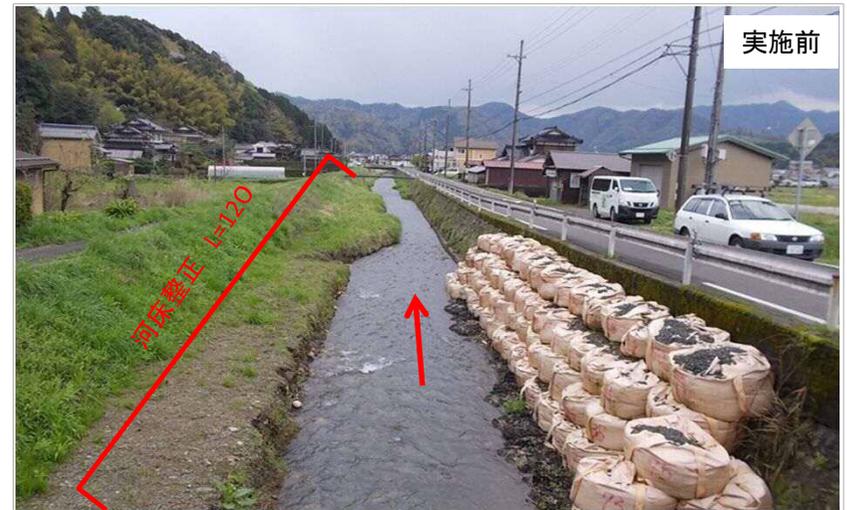
実施前

受付番号	277	路河川名	高野川	提案内容	土砂浚渫	対応案	河床整正 (H26提案【503】で実施済み)
審査番号	東 - 85	箇所名	舞鶴市 高野由里 地内	現在の 状況	土砂の堆積も確認されるが、流心部は深掘している	実施できない理由

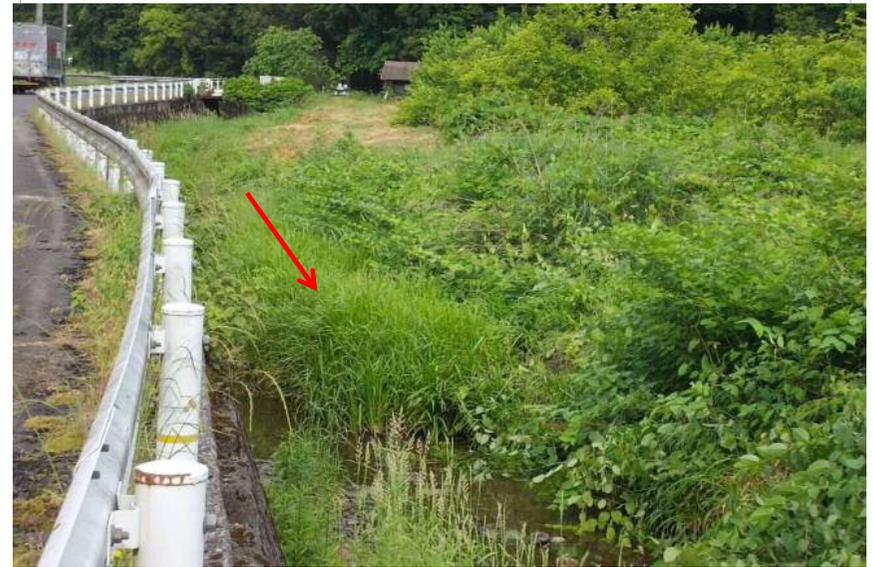
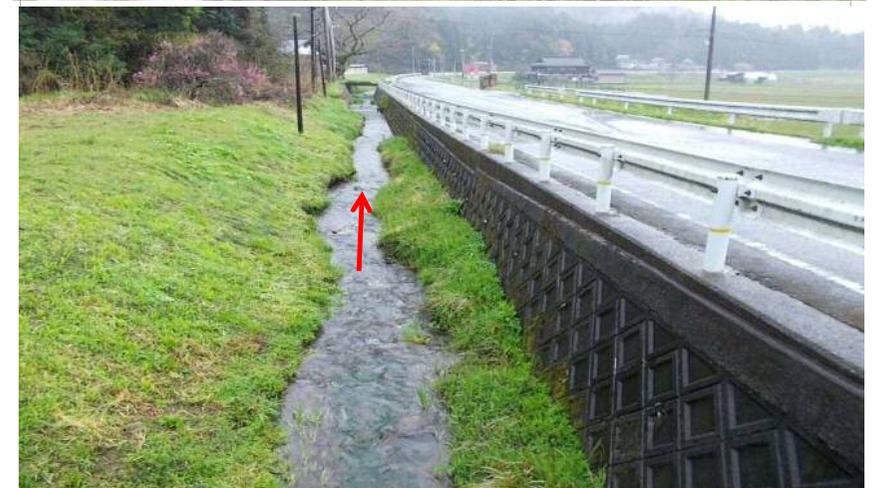
受付番号	278	路河川名	土佐川	提案内容	土砂浚渫	対応案	浚渫工及び河床整正
審査番号	東 - 86	箇所名	舞鶴市 水間 地内	現在の 状況	土砂堆積も確認され、部分的に河床低下も見られるが、堆積の著しい箇所は浚渫する	実施できない理由

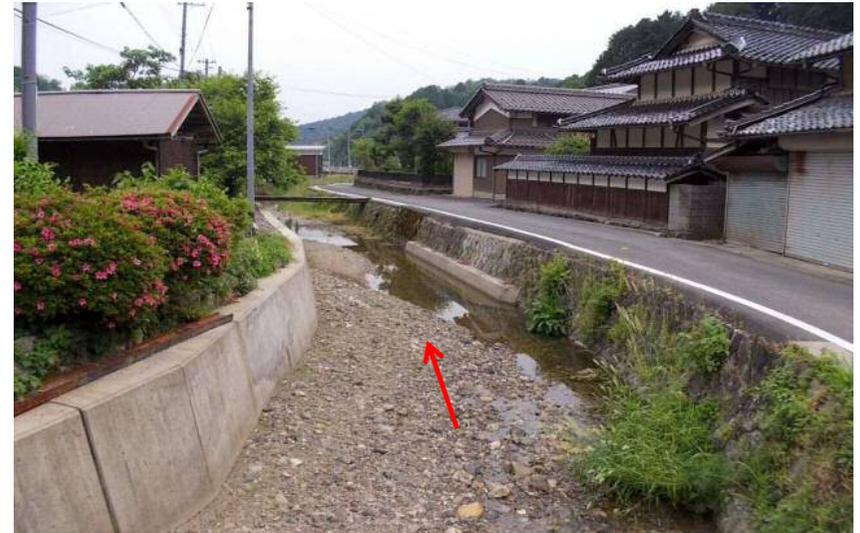
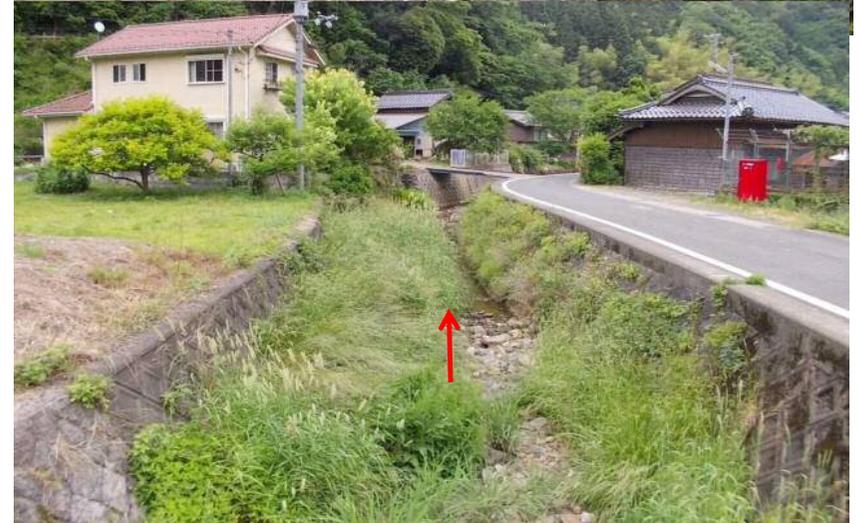
受付番号	282	路河川名	八戸地川	提案内容	土砂の浚渫	対応案	浚渫及び河床整正
審査番号	東 - 87	箇所名	舞鶴市 八戸地 地内	現在の 状況	土砂の堆積も確認されるが河床低下も散見される。	実施できない理由

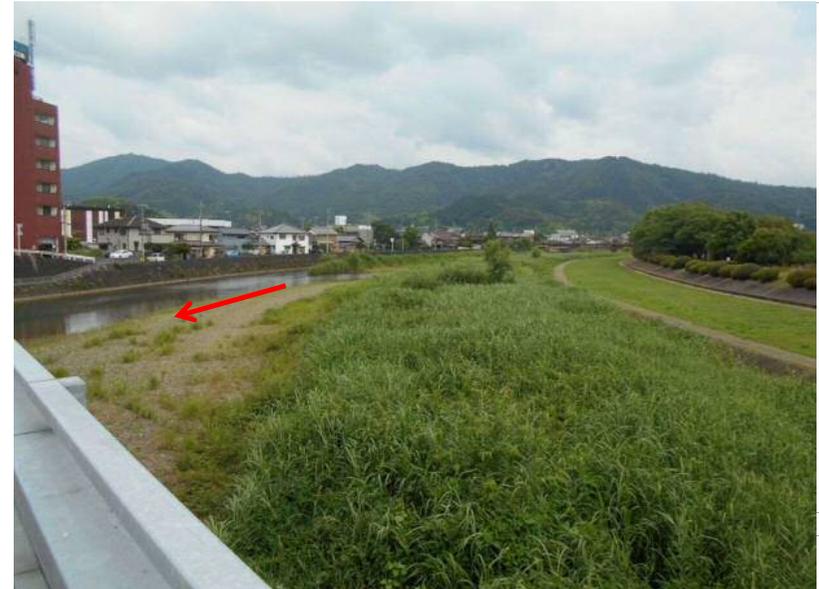
受付番号	295	路河川名	伊佐津川	提案内容	堆積土砂の撤去	対応案	浚渫工及び河床整正
審査番号	東 - 88	箇所名	舞鶴市 上安久 地内	現在の 状況	土砂堆積が確認される	実施できな い理由

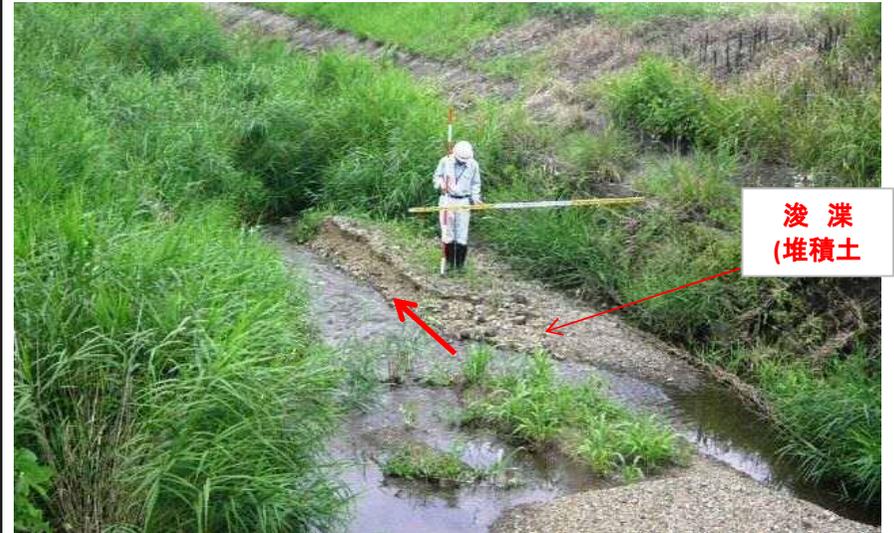
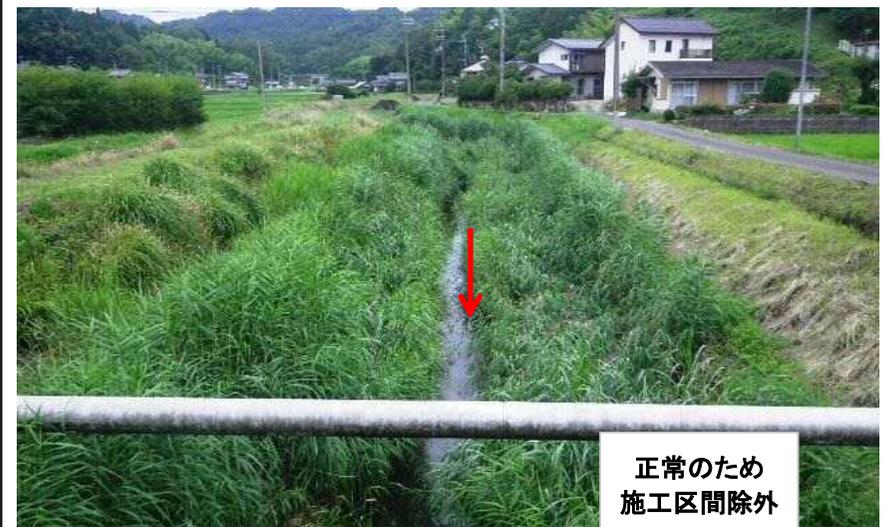
受付番号	319	路河川名	小呂川	提案内容	浚渫	対応案	浚渫・河床整正、護床工
審査番号	東 - 89	箇所名	綾部市 有岡町 地内	現在の 状況	堆積土砂が顕著箇所と 異常洗掘箇所	実施できな い理由

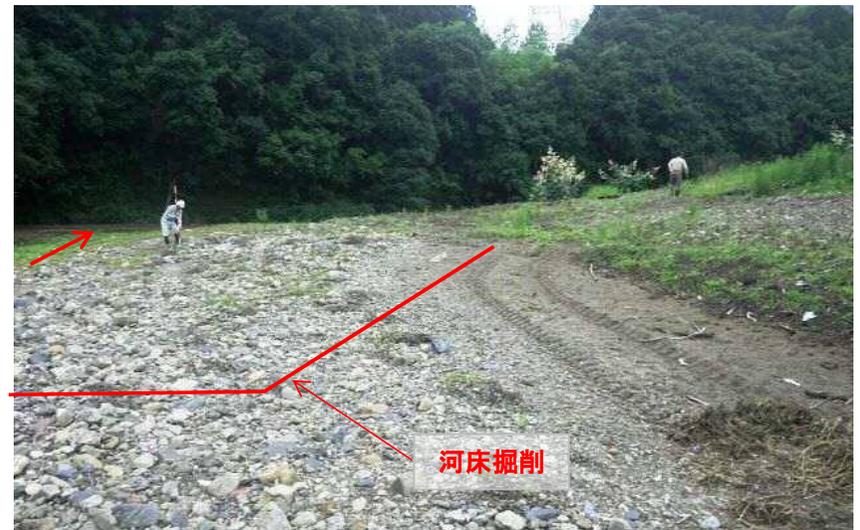
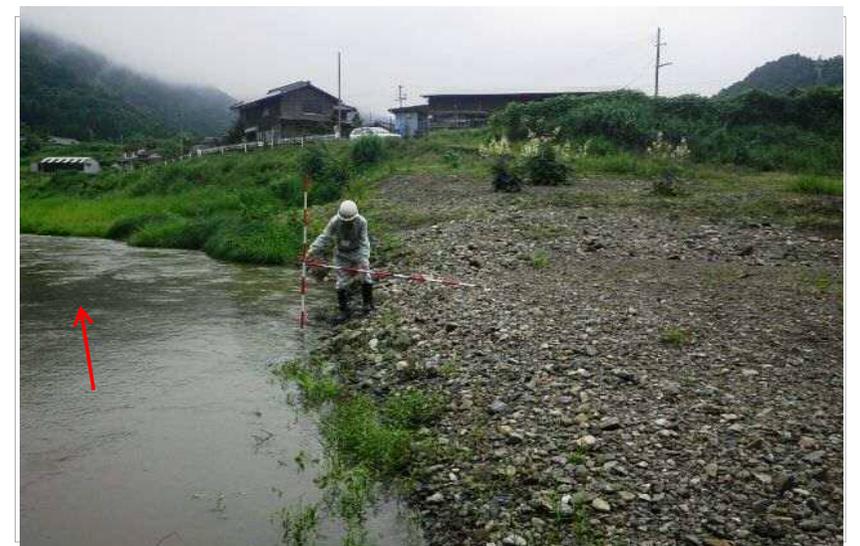
受付番号	360	路河川名	上林川	提案内容	土砂の浚渫	対応案	浚渫工
審査番号	東 - 90	箇所名	綾部市 佃町 地内	現在の 状況	土砂の堆積が著しい	実施できな い理由

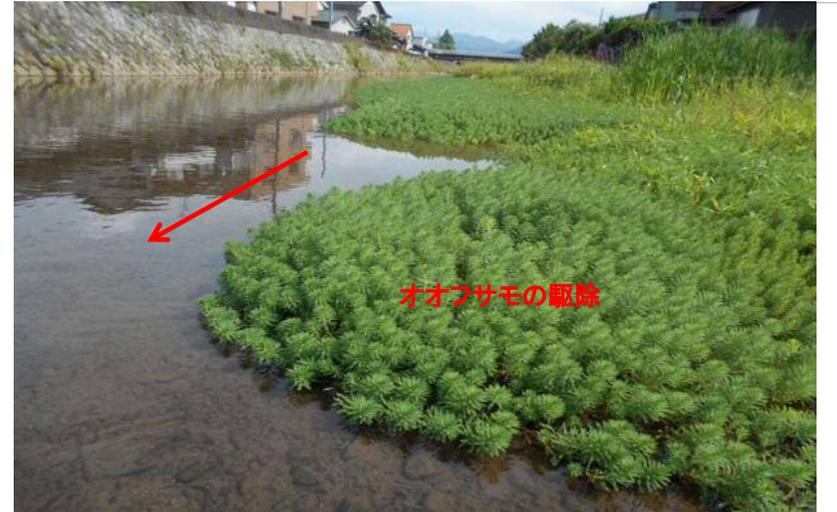
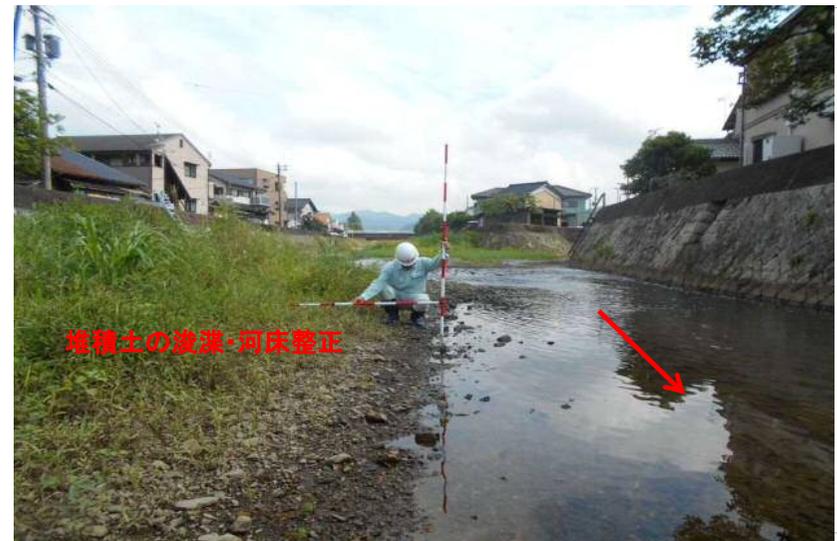
受付番号	374	路河川名	高野川	提案内容	土砂の撤去及び水草の駆除	対応案	浚渫工及び河床整正(浚渫と併せ、オオフサモの除去も行う)
審査番号	東 - 91	箇所名	舞鶴市 引土 地内	現在の 状況	土砂が堆積しており水の流れが偏っている。また外来種のオオフサモが繁茂しており、環境面でも問題がある状況	実施できない理由

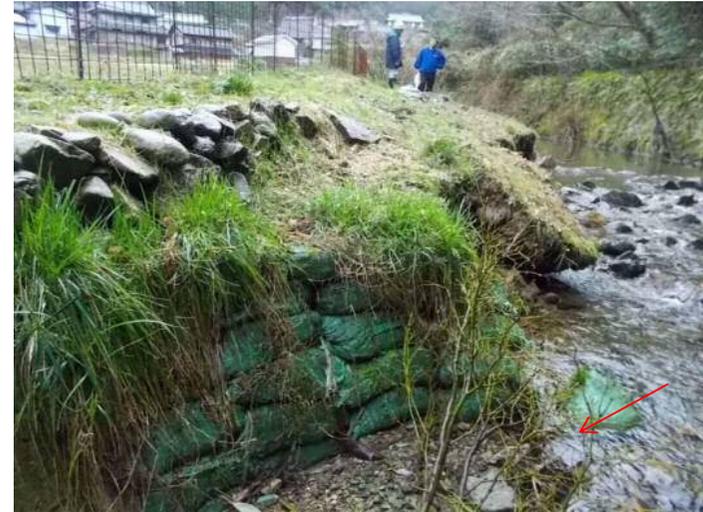
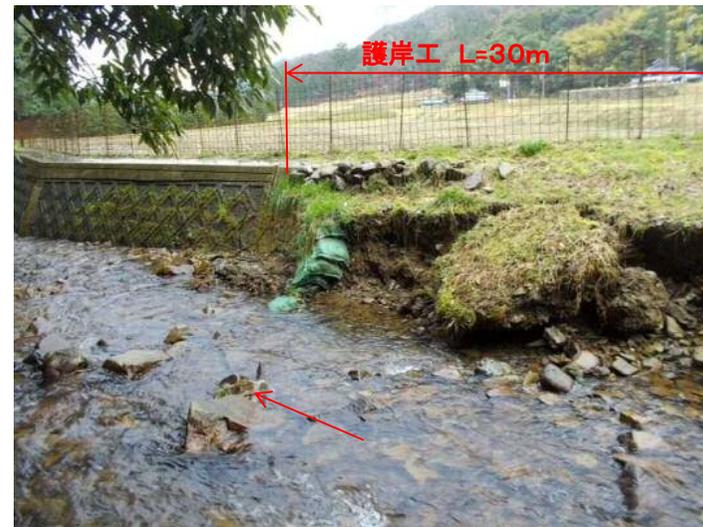
受付番号	5	路河川名	河辺川	提案内容	護岸工事	対応案	護岸工
審査番号	東 - 92	箇所名	舞鶴市 字栃尾 地内	現在の 状況	自然護岸法面が浸蝕を受け、大きく崩れている。放置すると田へ影響を及ぼす恐れがある。	実施できない理由

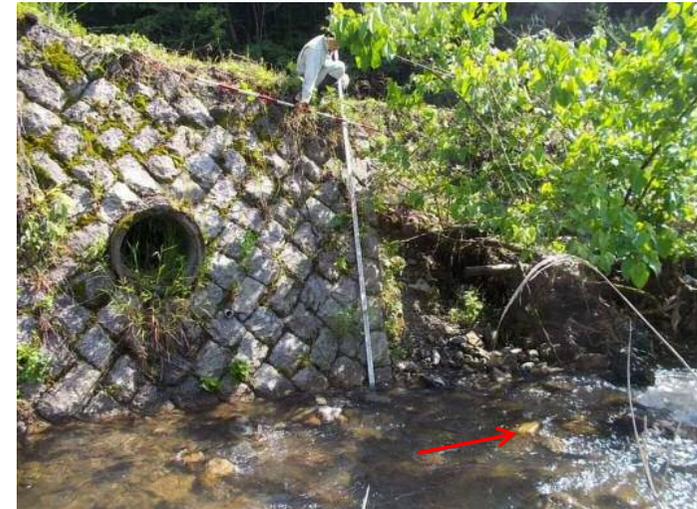
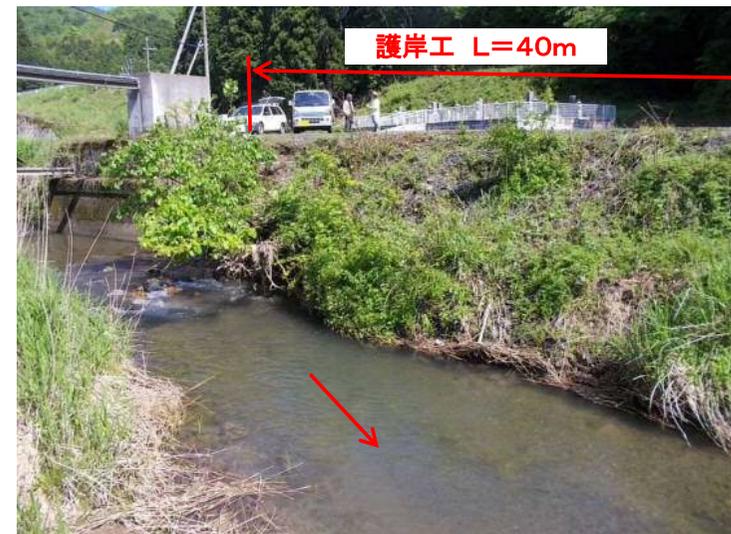
受付番号	10	路河川名	岡田川	提案内容	護岸工の施工	対応案	護岸工
審査番号	東 - 93	箇所名	舞鶴市 下漆原 地内	現在の 状況	護岸土羽法面が別られており、放置すればさらに増破の恐れがある。	実施できない理由

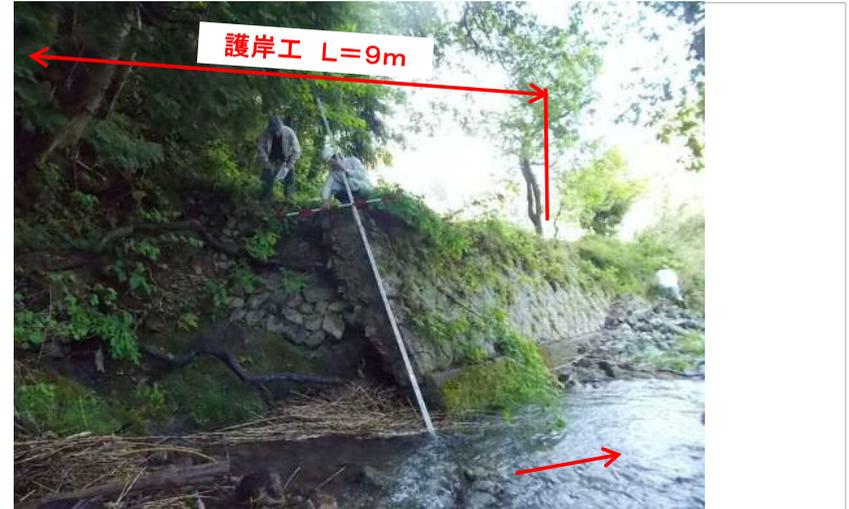
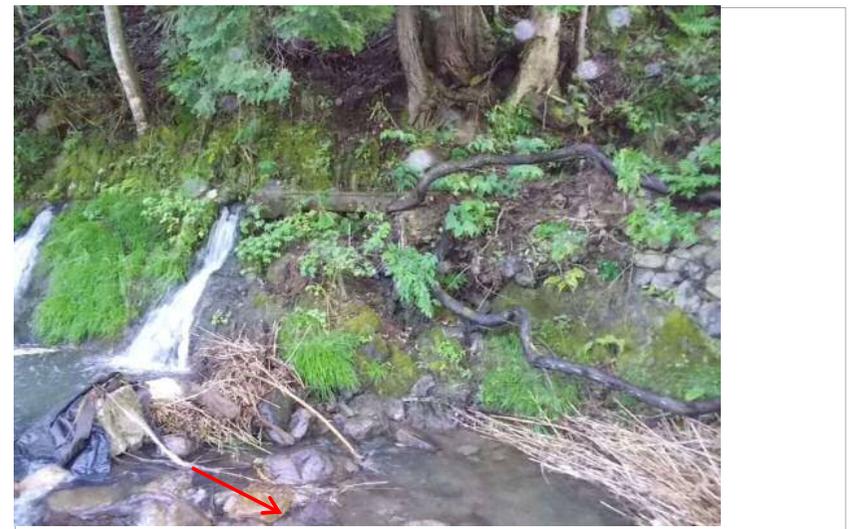
受付番号	11	路河川名	岡田川	提案内容	護岸工の施工	対応案	護岸工
審査番号	東 - 94	箇所名	舞鶴市 下漆原 地内	現在の 状況	護岸法面が大きく崩られ、既設護岸にも損傷が及んでいる。	実施できない理由

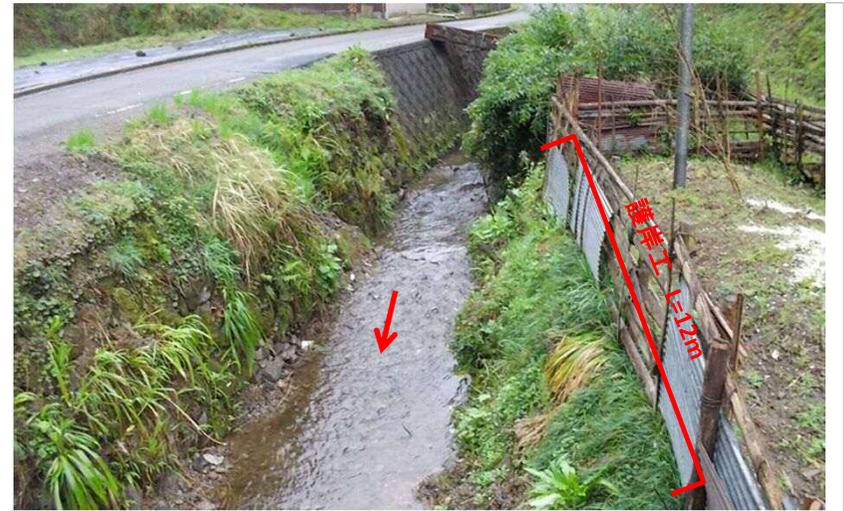
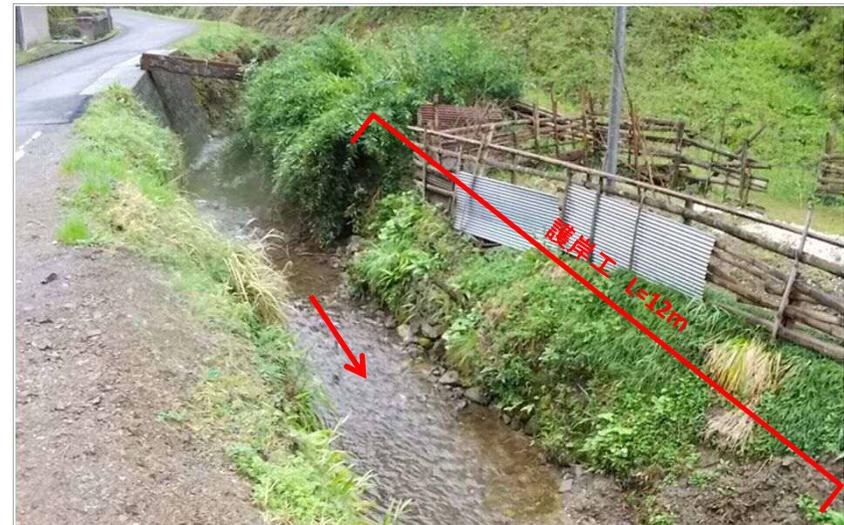
受付番号	20	路河川名	宇谷川	提案内容	護岸工	対応案	護岸工
審査番号	東 - 98	箇所名	舞鶴市 宇桑銅上 地内	現在の 状況	右岸(府道側)には古い石積み護岸があるが、左岸は土羽護岸となっている。増水による浸食が懸念される。	実施できない理由

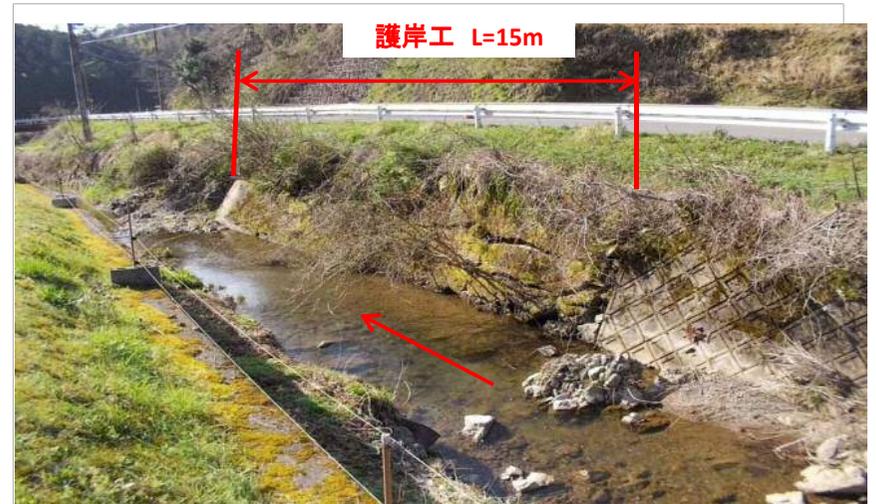
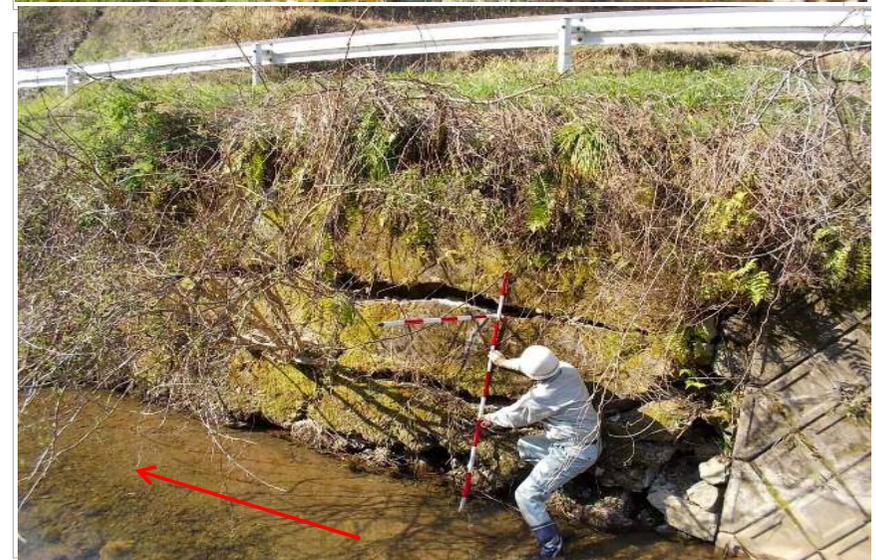
受付番号	24	路河川名	宇谷川	提案内容	護岸損傷部の護岸整備	対応案	護岸工
審査番号	東 - 100	箇所名	舞鶴市 宇桑銅上 地内	現在の 状況	擁壁護岸が老朽化により亀裂が入っており、崩落の危険がある。	実施できない理由
