H27府民公募型整備事業(府民提案型)

安心・安全整備

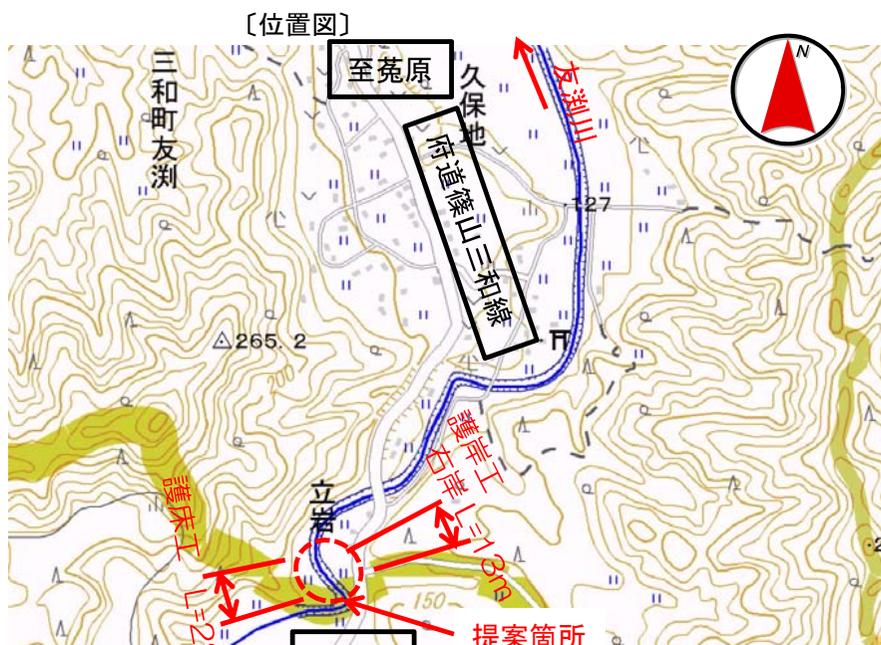
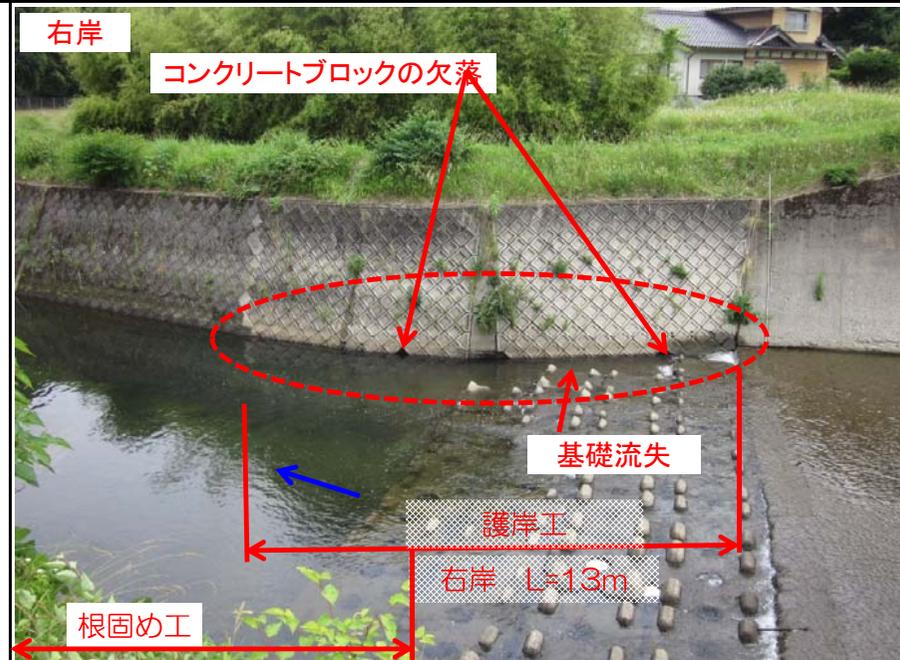
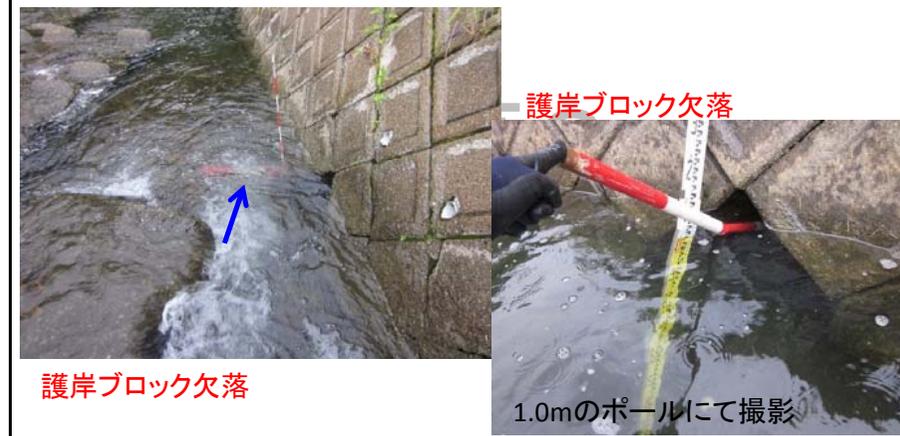
受付番号	161	路河川名	友渕川	提案内容	護岸工の補強	対応案	実施する
審査番号	西 - 65	箇所名	福知山市 三和町友渕 地内	現在の 状況	右岸：護岸ブロックの底部の一部、ブロック基礎 が流失している。洗掘が著しい。	実施できな い理由

1.0mのポールにて撮影

ブロック折れ部分流失

下流部
積みブロック
基礎部露出

積みブロック下部端根石

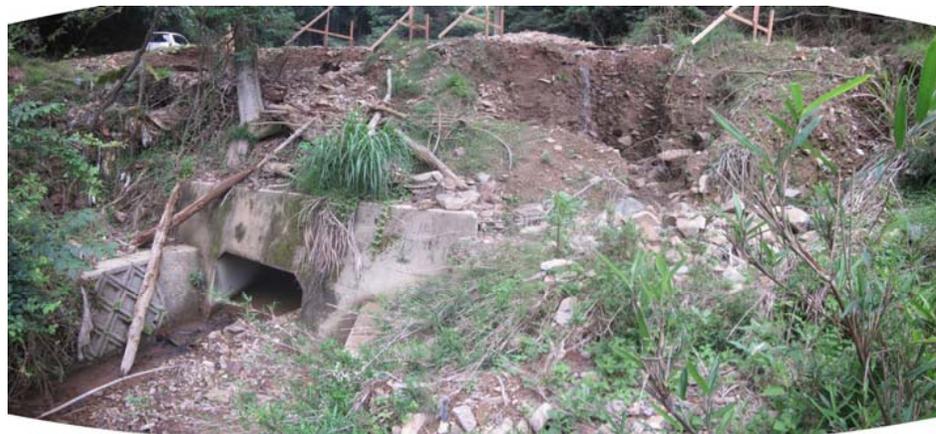
上流部(林道横断ボックス)

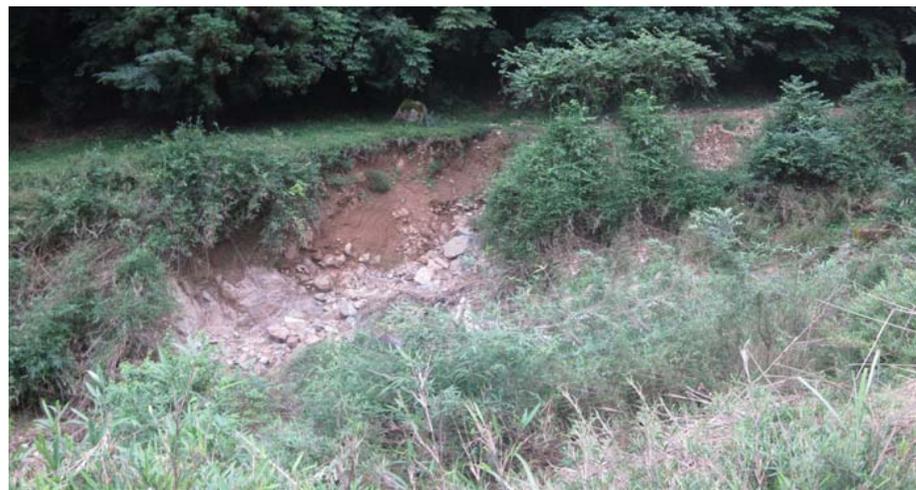
上流部(崩壊箇所)

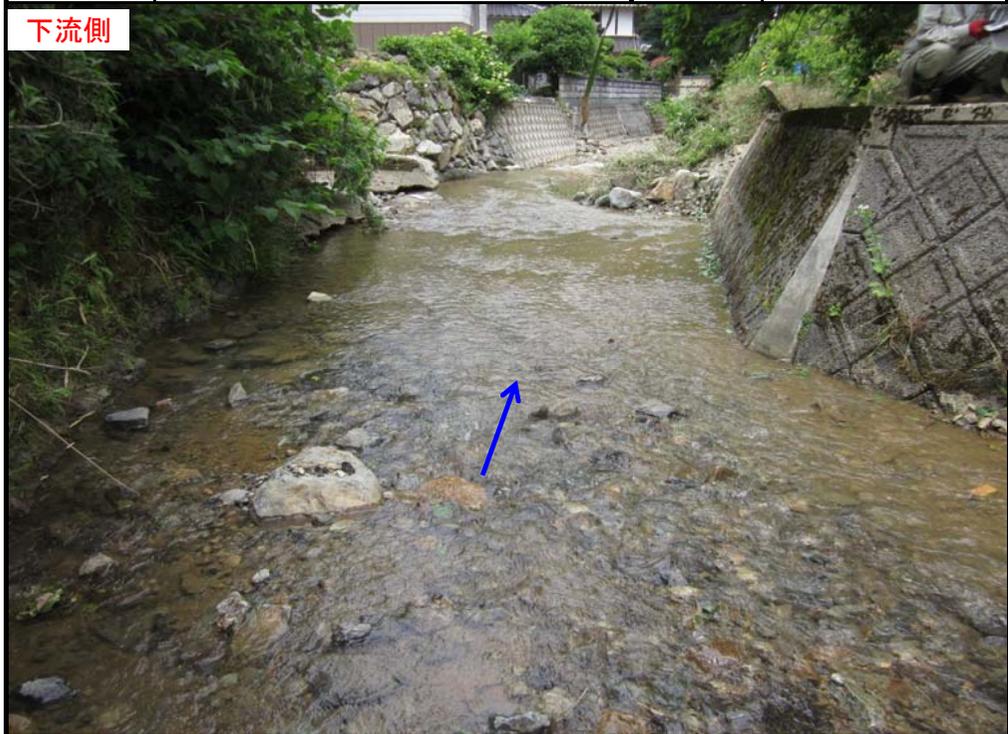
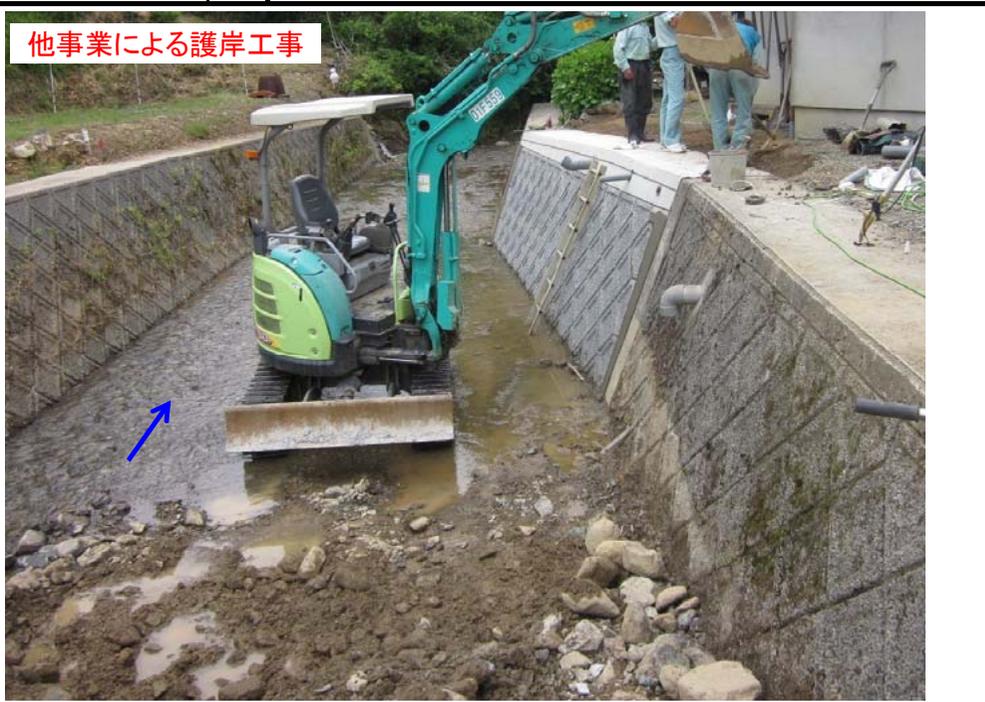
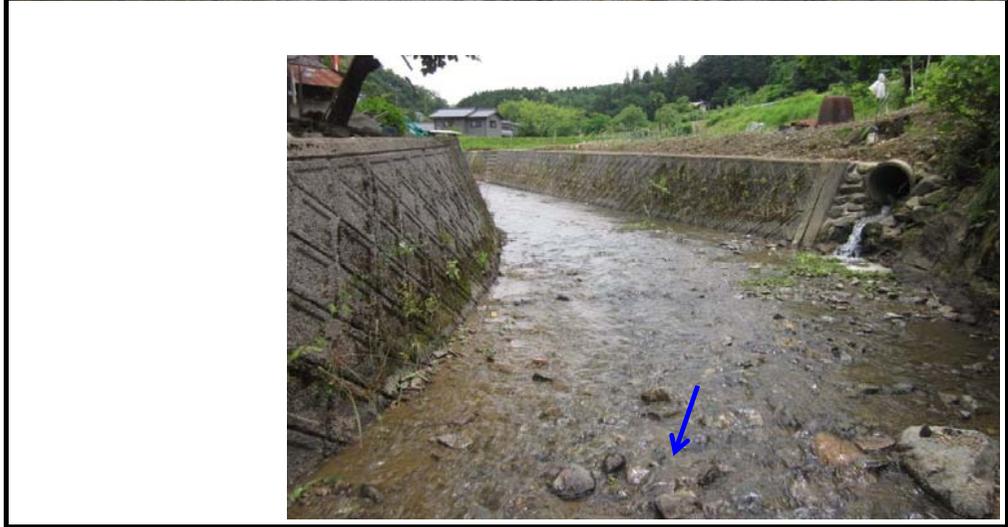
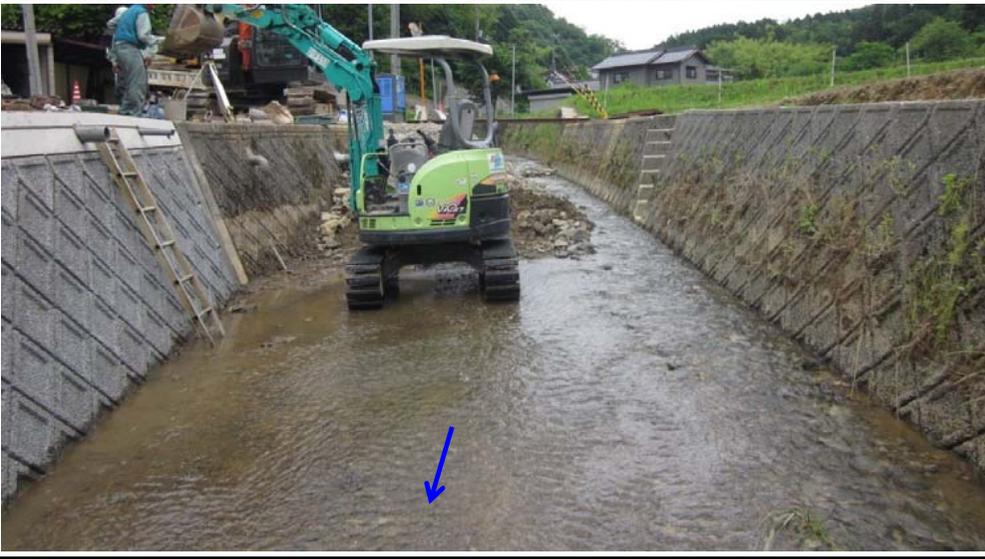
受付番号	91	路河川名	在田川	提案内容	河床浚渫の実施	対応案	他事業実施
審査番号	西 - 71	箇所名	福知山市 大江町南山 地内	現在の 状況	提案時: 河川に土砂・土石が堆積し、河積が低減している。 現状: 堆積土砂等は撤出されている。	実施できない理由	既に他事業にて整備済み

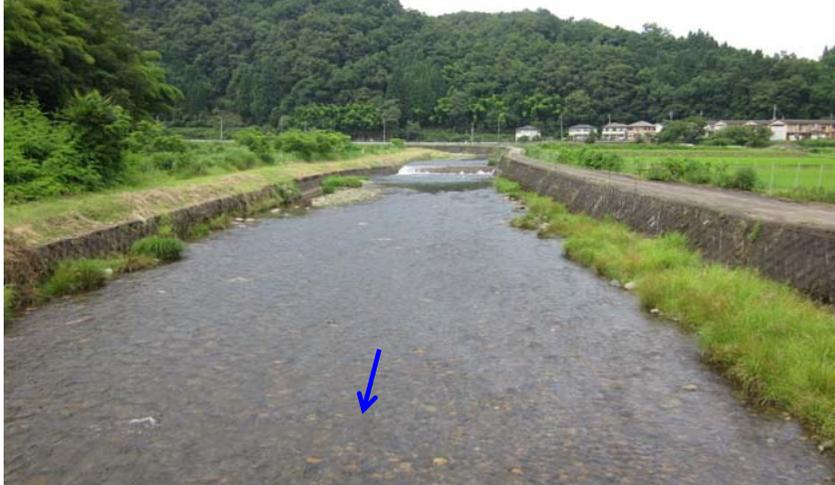
著しい堆積のない区間

下流落差工より約400m付近 上流をみる

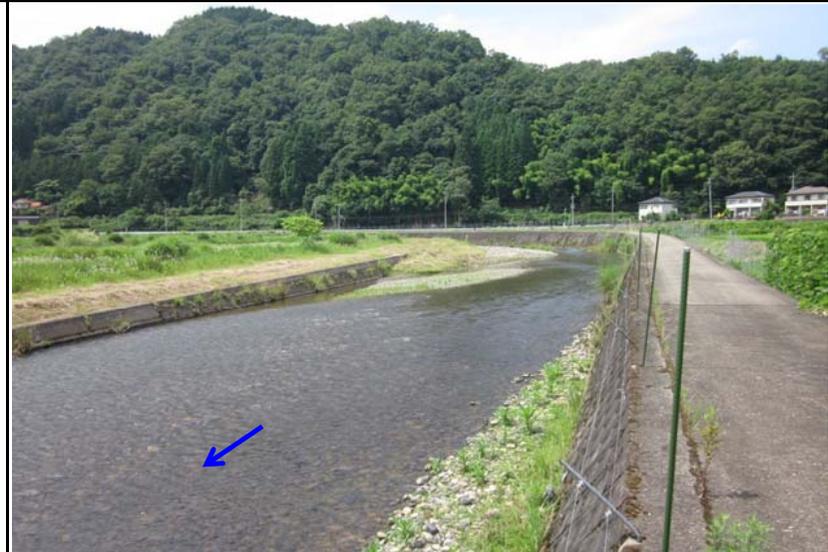
下流落差工より約500m付近 上流をみる

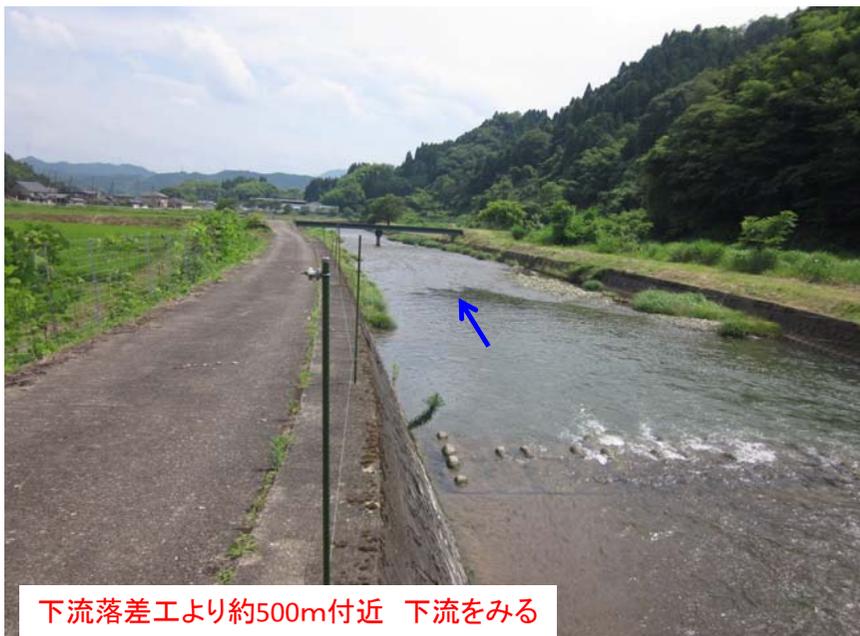
下流落差工より約500m付近 下流をみる

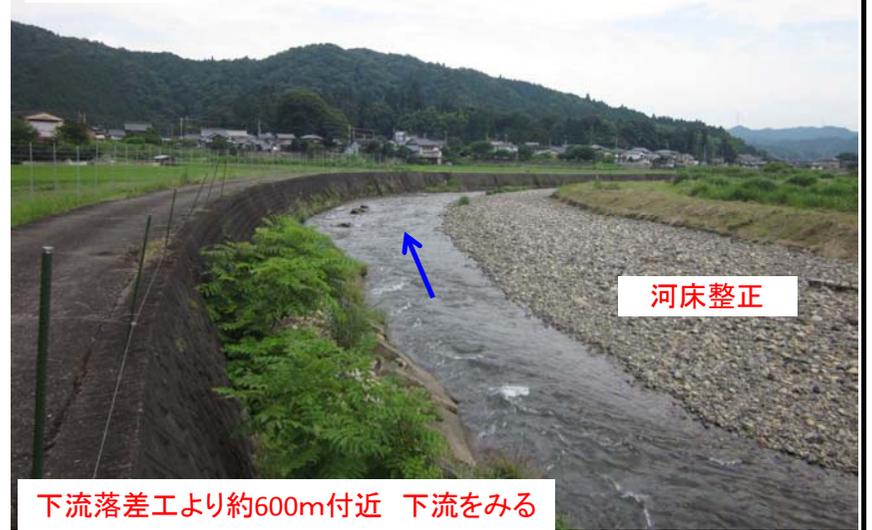
提案箇所(2)

下流落差工より約600m付近 下流をみる

河床整正

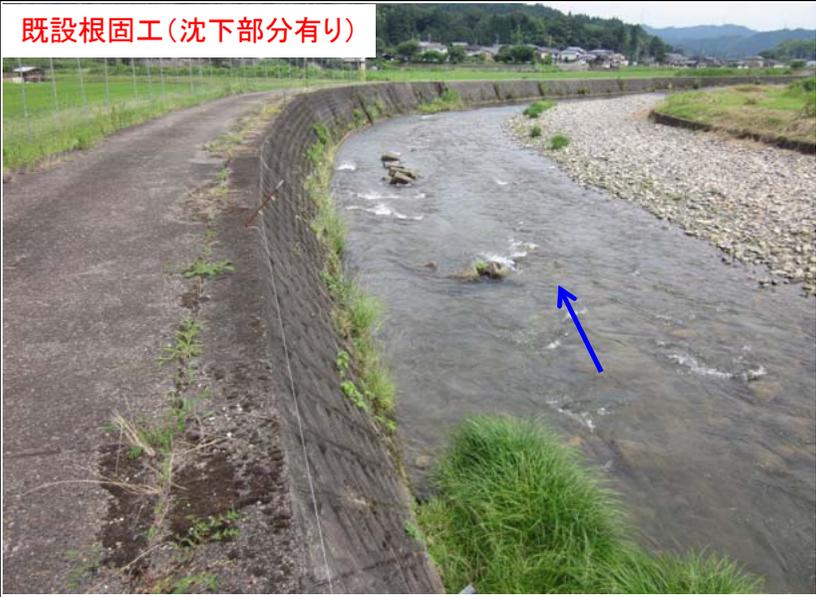
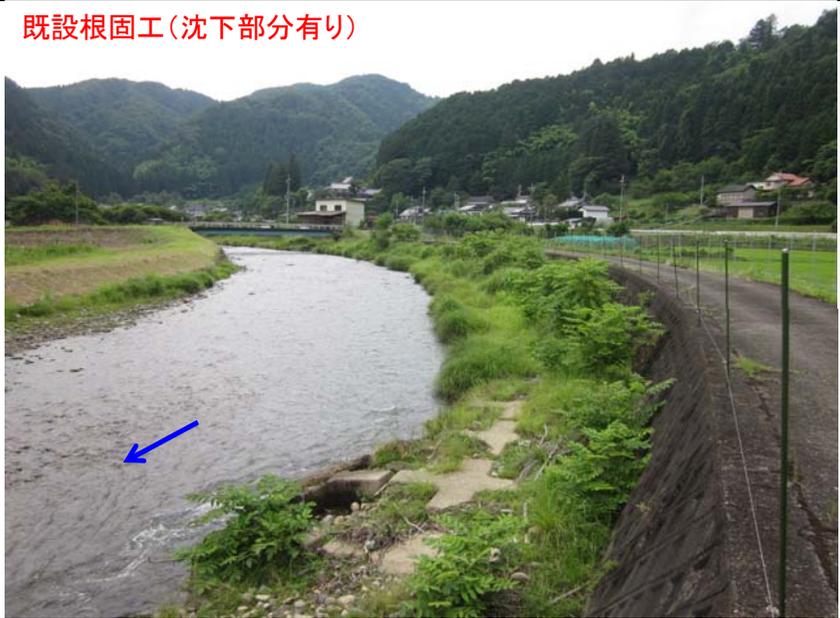
路河川名	雲原川	箇所	福知山市	大江町天田	地内	
既設根固工(沈下部分有り)

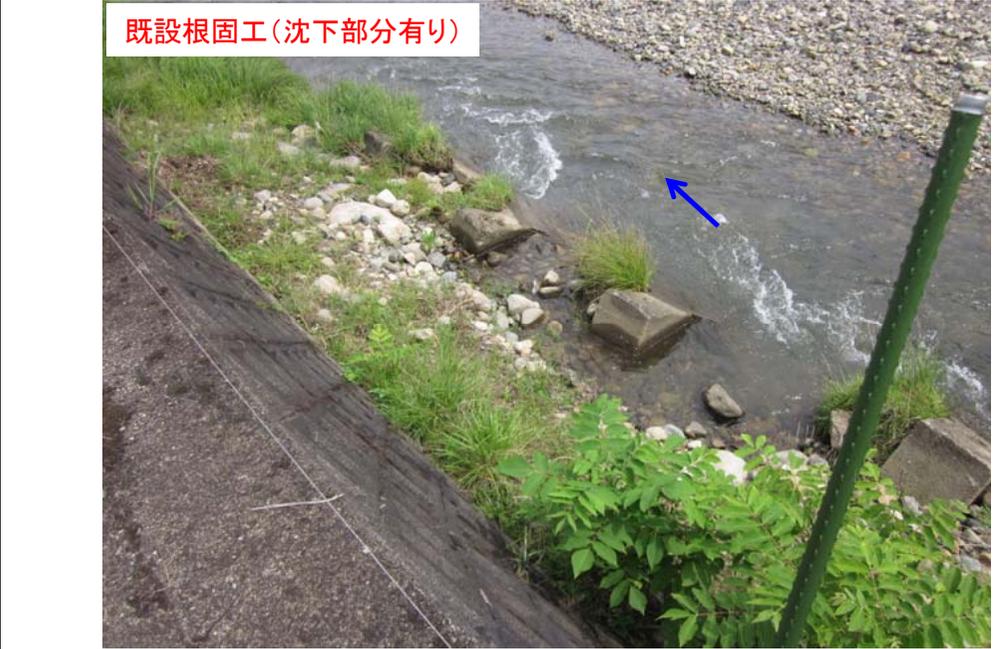
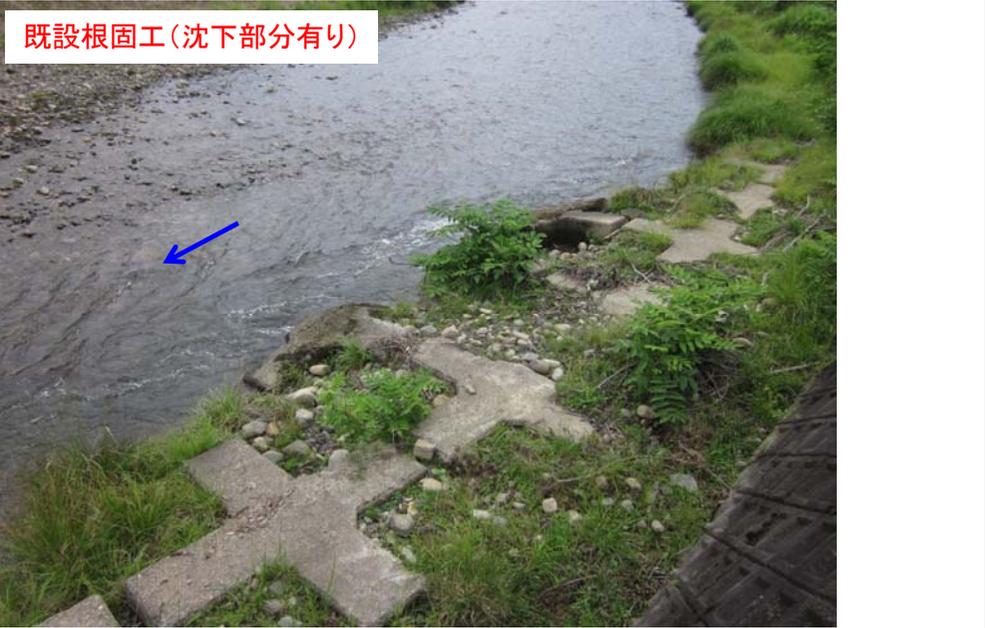
既設根固工(沈下部分有り)

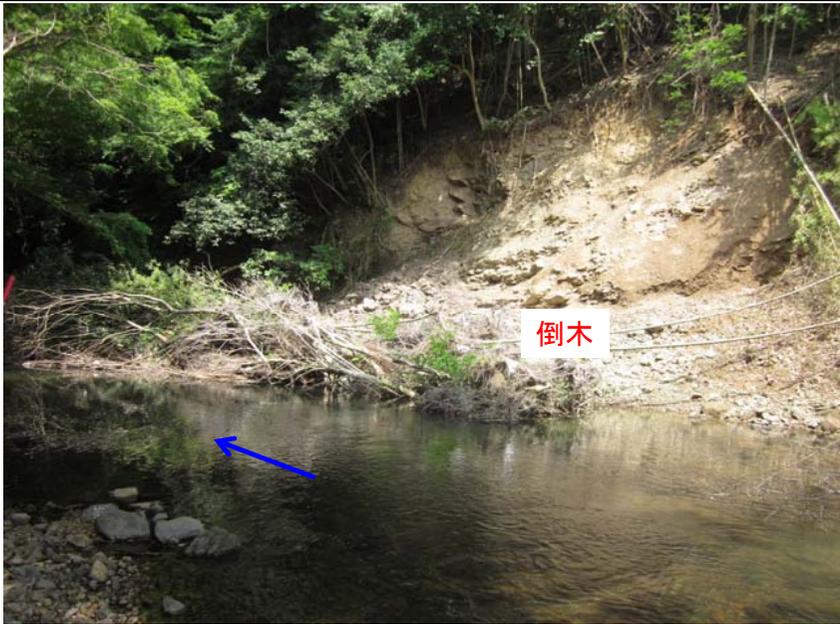
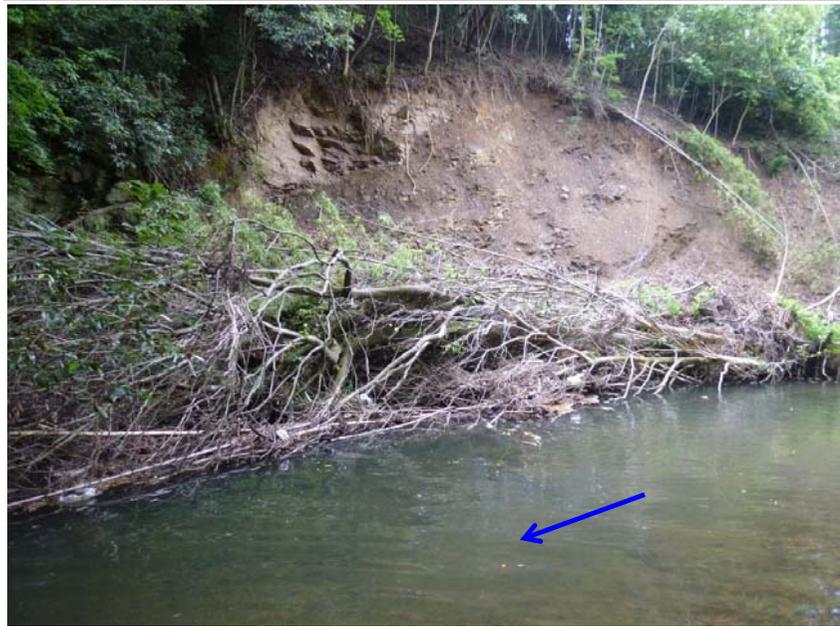
右岸

受付番号	298	路河川名	土師川	提案内容	浚渫工・河床整正の実施	対応案	一部実施する 倒木の除去のみ
審査番号	西 - 73	箇所名	福知山市 三和町大身 地内	現在の 状況	法面が崩壊し、倒木が流れを妨げている。	実施できない 理由	著しい堆砂でないため

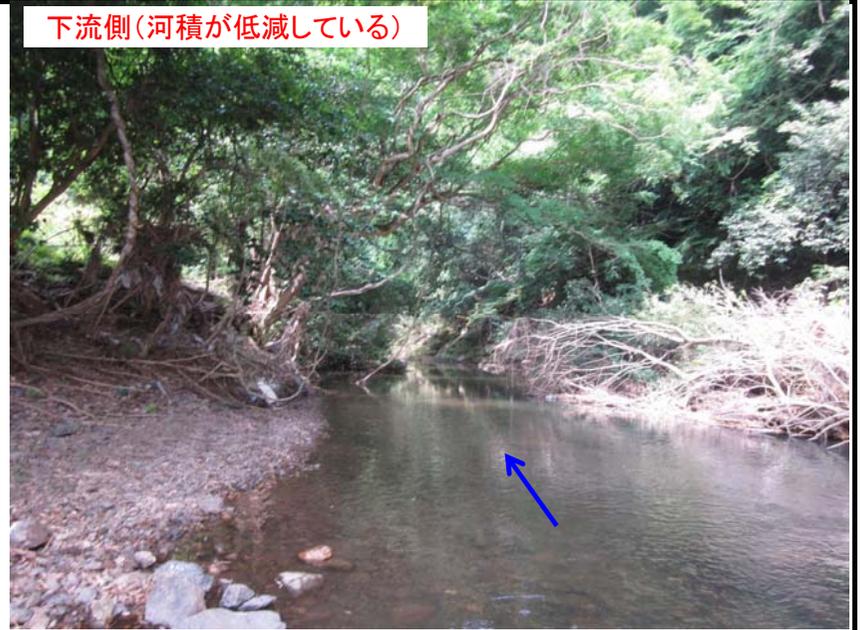
下流側(河積が低減している)

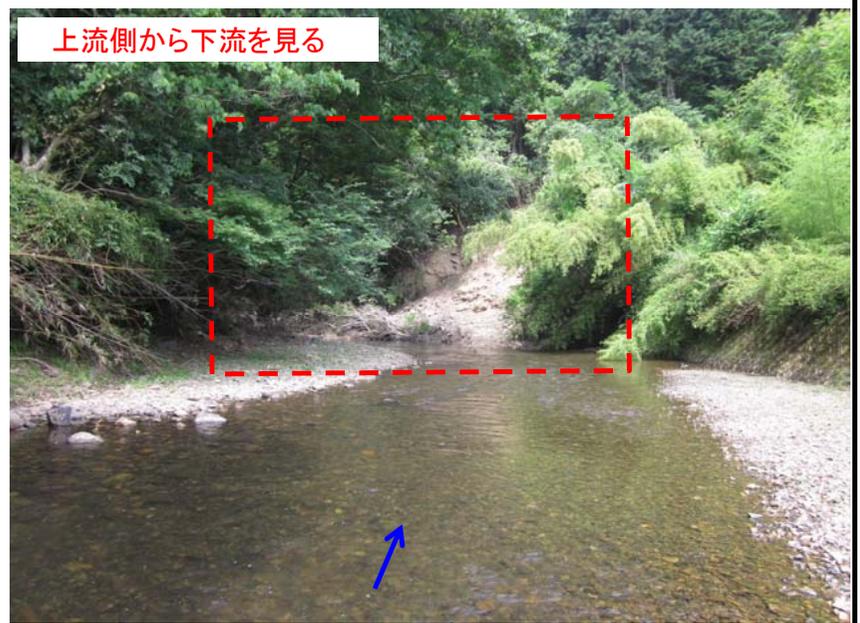
上流側から下流を見る
