府民公募型安心・安全整備事業(府民提案型)

受付番号	41	写真
審査番号	港-2	
路線・河川名等	重要港湾舞鶴港 港湾施設 (和田下福井臨港道路(松陰))

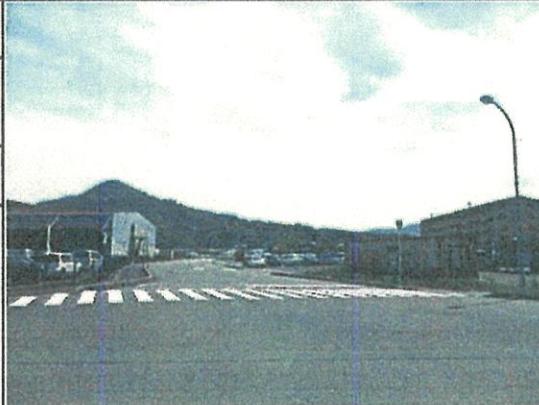
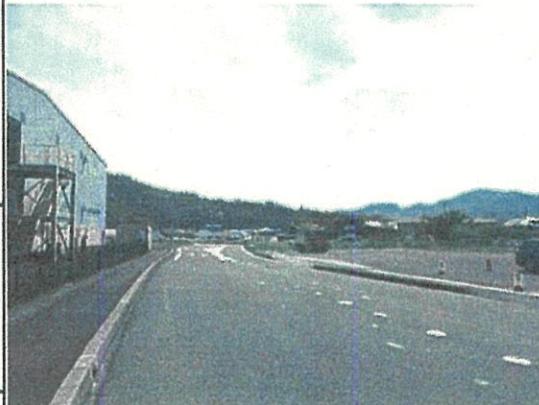
所在地	マイヅルシ アザマツカゲ チ ナイ 舞鶴市字松陰 地内	第2ふ頭中央臨港道路交差点 から東側(臨港道路和田下福井)
提案内容	夜間、早朝に近隣住民が散策しており、(車両等と歩行者との)接触や歩道歩行時の躊躇の危険があるため、道路に等間隔に街路灯を設置する。

現在の状況	①歩道も含め舗装が施されているが、未供用区間である。 ②夏季は歩道に草が繁茂することが多く、車両の通過も比較的少ないことから、歩行者が車道を歩くことがある。 ③沿道は企業の駐車場が点在している。 ④第2ふ頭中央臨港道路との交差点には道路照明があるが、交差点東側の当該区間(約L=170m)には照明がない。	臨港道路和田下福井線(松陰) から工事中(高野川橋梁)区間
対応案及び 実施不可の場合 の理由	①接触事故を回避する夜間反射の注意喚起看板を設置 ②歩道の存在を認識させる自発光の道路鉢を歩車境界ブロックの天端に設置 ※街路灯は本臨港道路の道路付属施設としての位置づけ無し	
位置図

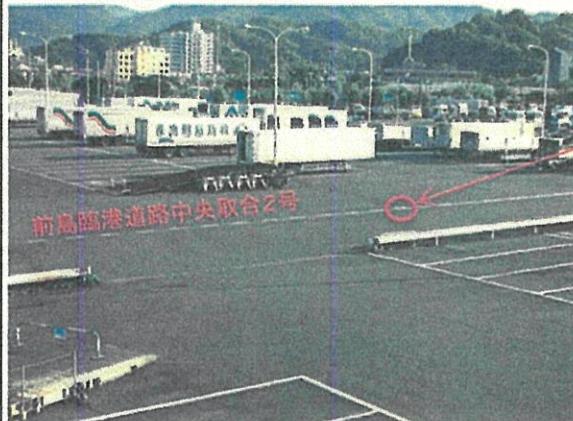
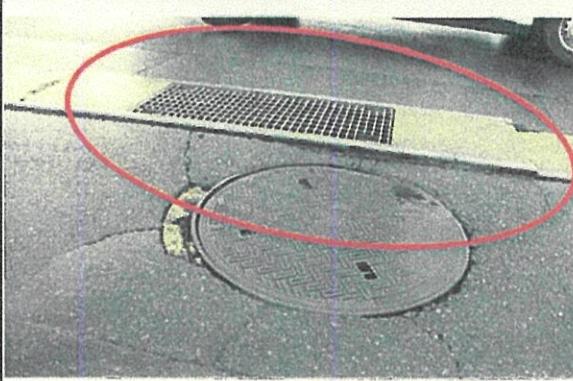
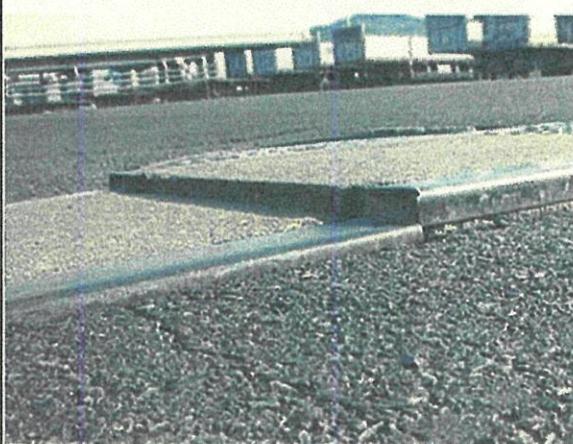
所在地	マイヅルシ アザハマ チ ナイ 舞鶴市字浜 地内	
提案内容	前島ふ頭の新日本フェリー乗り場近くの利用者の多い道路であるが、側溝の一部が路面より飛び出しており、タイヤのパンクや二輪車、歩行者の転倒の恐れがある。側溝を据え付け直して、段差を解消する。

現在の状況	①前島臨港道路中央取合2号は新日本海フェリー駐車場に挟まれた利用者の多い2車線道路。 ②横断用可変側溝の一部が道路舗装面より飛び出している。 ③タイヤのパンクや二輪車及び歩行者の転倒の恐れがある。	<p>横断側溝 突起状況</p>

対応案及び実施不可の場合の理由	横断用可変側溝の据え替え(L=2000mm W=300mm) 取り合い舗装 一式	
位置図

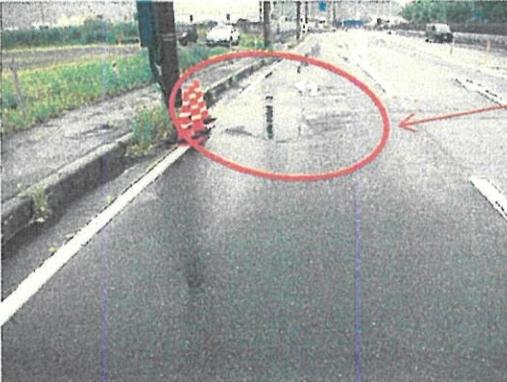
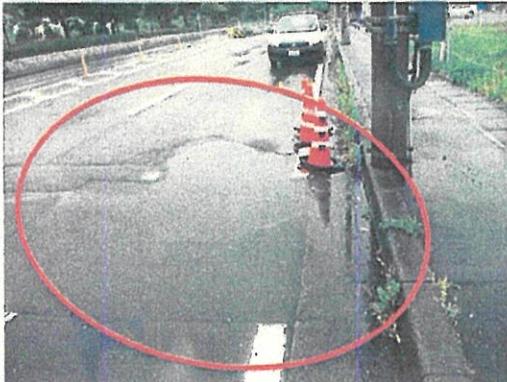
所在地	マイヅルシ アザハマ チ ナイ 舞鶴市字浜 地内	舗装沈下・陥没状況
提案内容	前島ふ頭の新日本フェリー乗り場近くの利用者の多い道路であるが、道路の一部(横断埋設箇所)が陥没しており、雨天時の水たまりにより車輛が走行時にハンドルを取られたり、車輛走行中に衝撃がある。アスファルト舗装をめくって、陥没箇所を土等で充填し締め固める。

現在の状況	①前島中央臨港道路は新日本海フェリー乗り場に繋がる利用者の多い2車線道路。 ②横断埋設物箇所の路肩付近の舗装が約2m四方沈 ③過去にも路面陥没(50cm四方)の補修を行っている。	舗装沈下・陥没状況
対応案及び実施不可の場合の理由	アスファルト舗装打ち替え(L=5.0m W=3.0m) 埋め戻し充填、路床締め固め工 一式

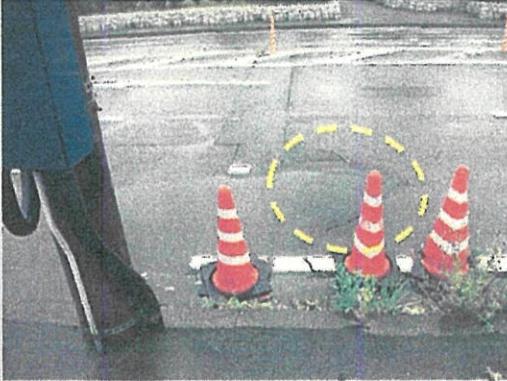
位置図		過去の陥没の修繕痕
備考

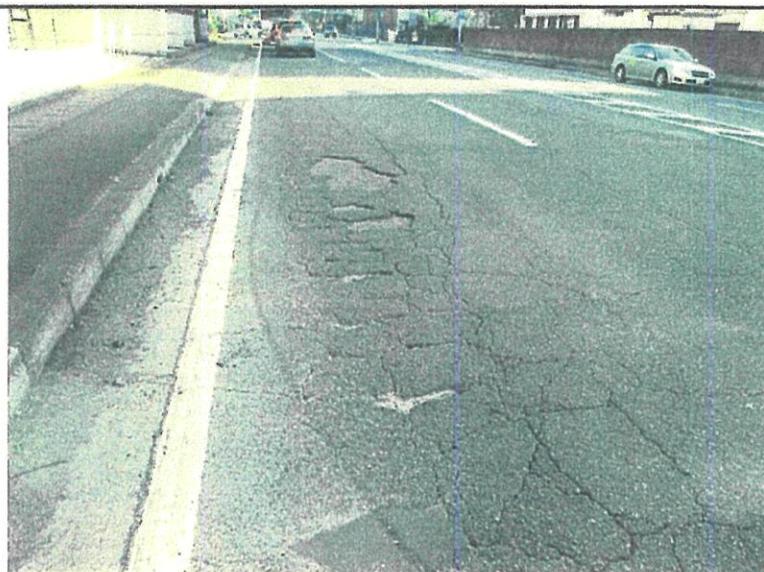
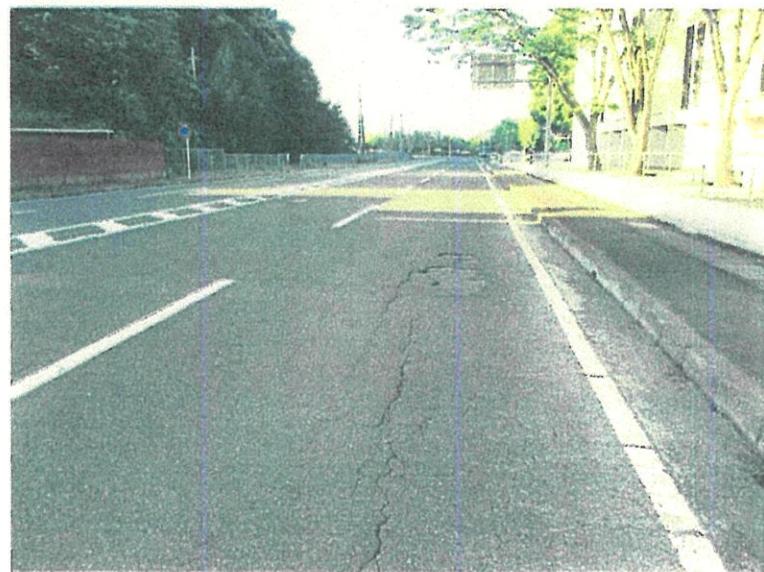
受付番号	254	写真
審査番号	港-5	
路線・河川名等	重要港湾舞鶴港 港湾施設 (前島臨港道路)	
所在地	マイヅルシ アザハマ チ ナイ 舞鶴市字浜 地内	
提案内容	前島ふ頭の新日本海フェリー乗り場や前島テニスコートなど利用者の多い道路であるが、アスファルト舗装の一部が剥離するなど破損が著しく、車両の走行に危険な状態であり、舗装をやり替える。	
現在の状況	①前島臨港道路は、利用者の多い4車線道路。 ②4車線道路($W=13m$)の内、東側の2車線の提案区間(約 $L=200m$)の損傷が著しい。 ③舗装全体に亀裂が入り、部分的に剥離もしており、特に2輪車の走行に危険な状況。

舗装剥離、亀裂状況
対応案及び実施不可の場合の理由	東側二車線の舗装について、切削オーバーレイ舗装 $\cdot L=約200m \quad W=6.0m$ (片側2車線部) $A=約1,200m^2$	
位置図

舗装剥離、亀裂状況
備考

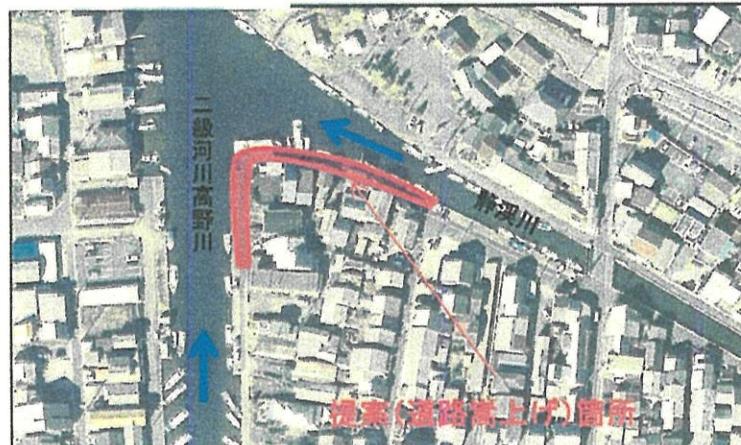
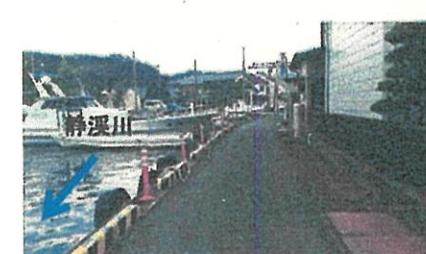
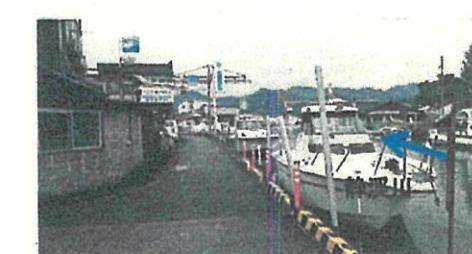
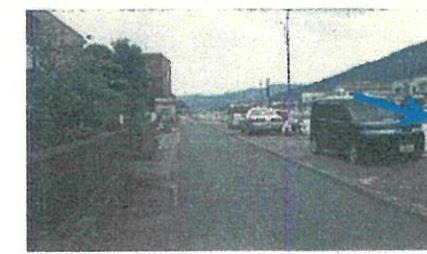
受付番号	259	写真	
審査番号	港-6		
路線・河川名等	重要港湾舞鶴港 港湾施設 (臨港道路竹野桟橋取合線)	提案 臨港道路の嵩上げ	
所在地	マイヅルシ アザタケノ チ ナイ 舞鶴市宇竹野 地内		
提案内容	臨港道路の嵩上げ(高潮対策)		
現在の状況	高潮時に道路が冠水し、通行が出来なくなっている。 護岸は老朽化し、一部クラックが発生している。

静渓川沿い(高野川合流点付近から上流)

静渓川沿い(竹野桟橋から下流を望)
位置図

高野川沿い(静渓川合流点付近から上流)	
備考

対応案及び実施不可の場合の理由	10~20cm程度の嵩上げであるが、護岸が老朽化していることから抜本的な補修が必要となり、調査・計画に期間を要し単年度の実施は困難であるため、実施できない。

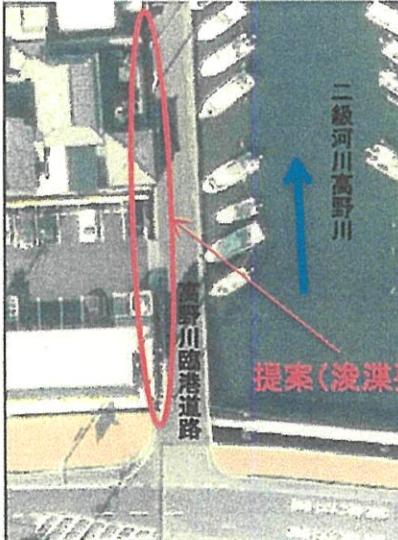
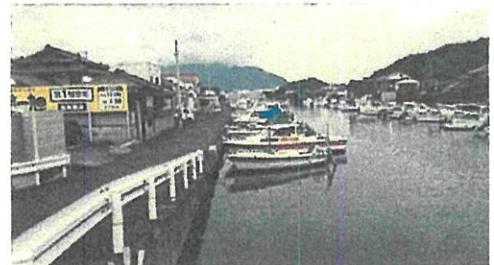
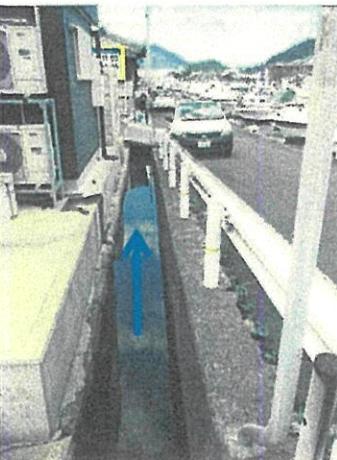
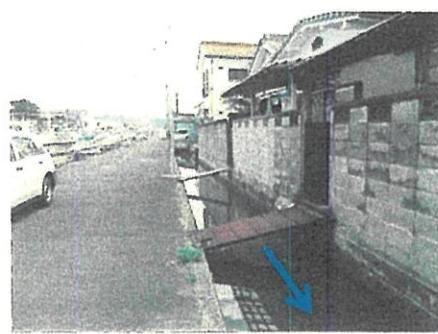
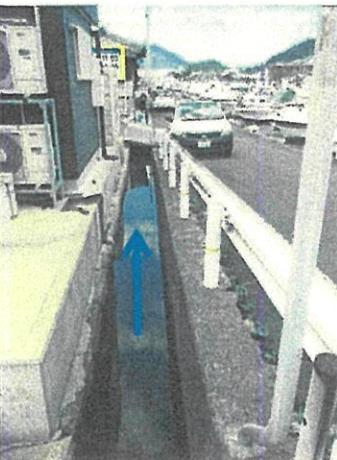
現在の状況	高野川臨港道路の側溝に土砂がたまり、降雨時に排水しにくい状況である。 感潮区間であり、満潮時等は湛水している状況である。

備考		下流から上流を望む 国道175号(新橋)から下流を望む

対応案及び実施不可の場合の理由	治水上支障になる堆積量ではなく緊急性が乏しいため、実施しないこととする。(経過観察を行う)	
位置図
