# 府民公募型整備事業【安心・安全整備】(府民提案型)

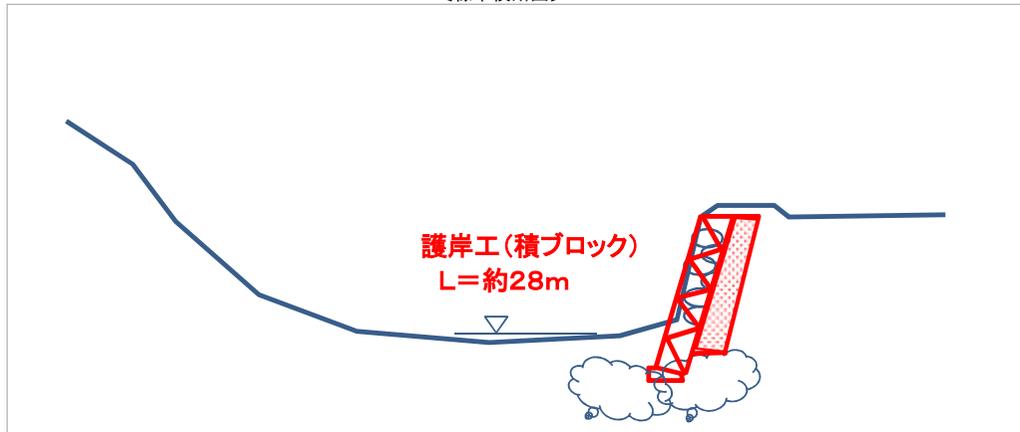
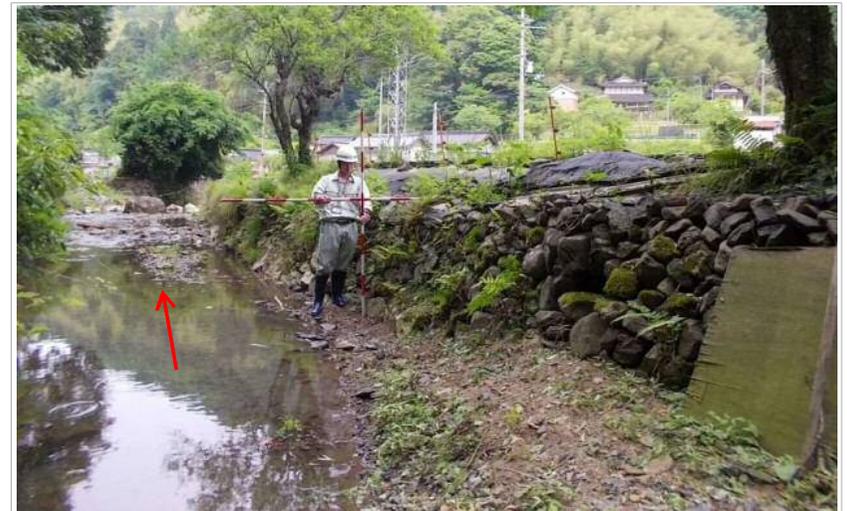
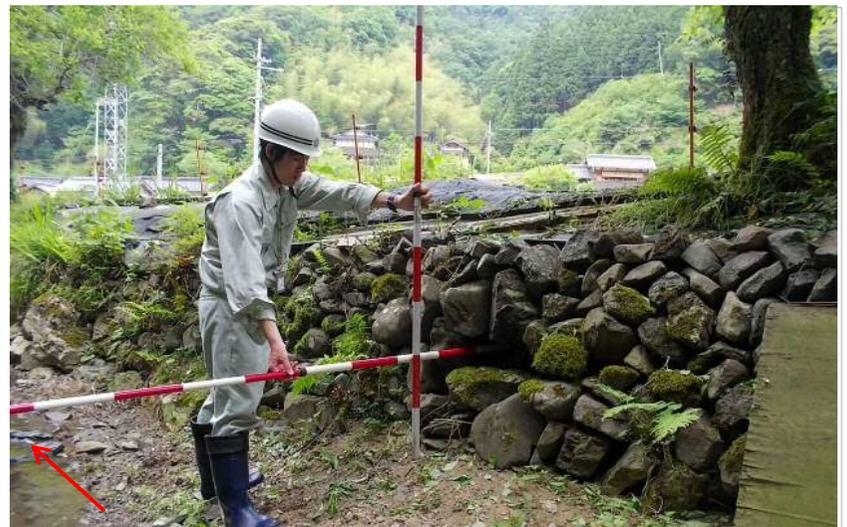
受付番号	111	路河川名	高野川	提案内容	護岸整備	対応案	実施	護岸工
審査番号	東 - 41	箇所名	舞鶴市 城屋 地内	現在の 状況	上下流共にブロック積工で護岸が整備されているが、提案箇所は古い石積護岸で不安定な状況である。	実施できない理由

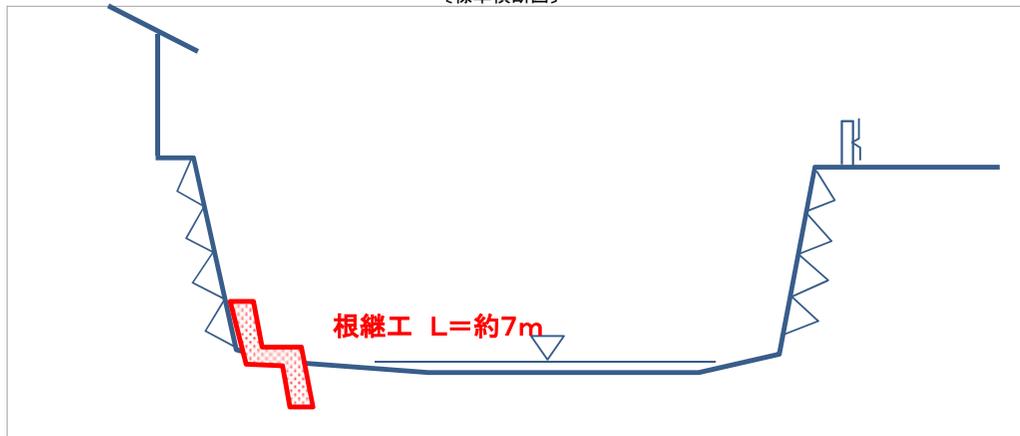
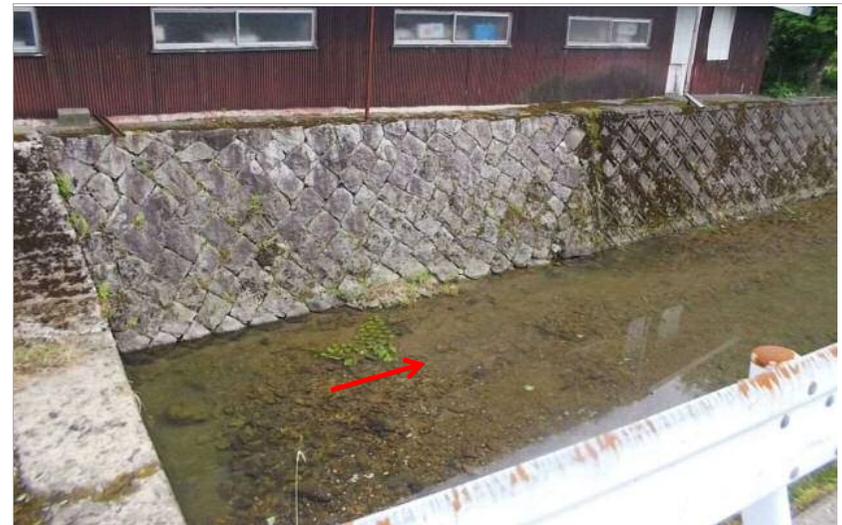
受付番号	121	路河川名	青谷川	提案内容	傷んだ護岸の修復	対応案	実施	根継工
審査番号	東 - 42	箇所名	舞鶴市 今田 地内	現在の 状況	石積工(左岸)が損傷を受け不安定な状況である。	実施できない理由

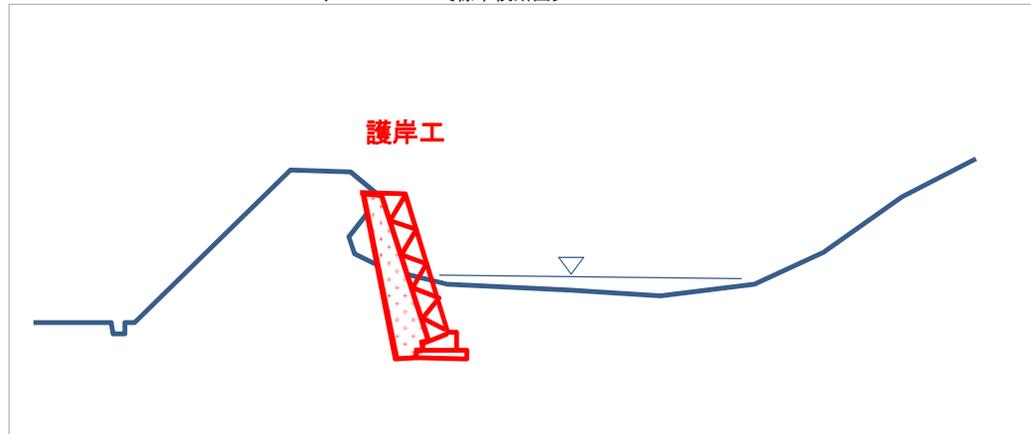
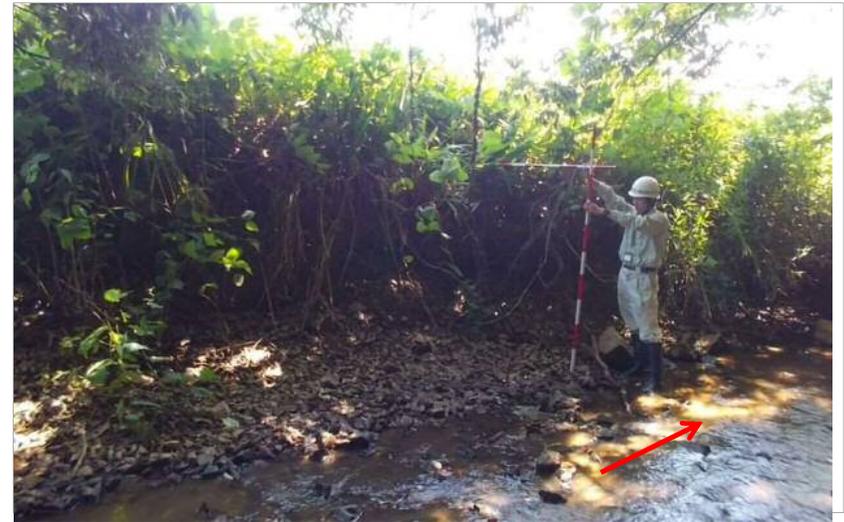
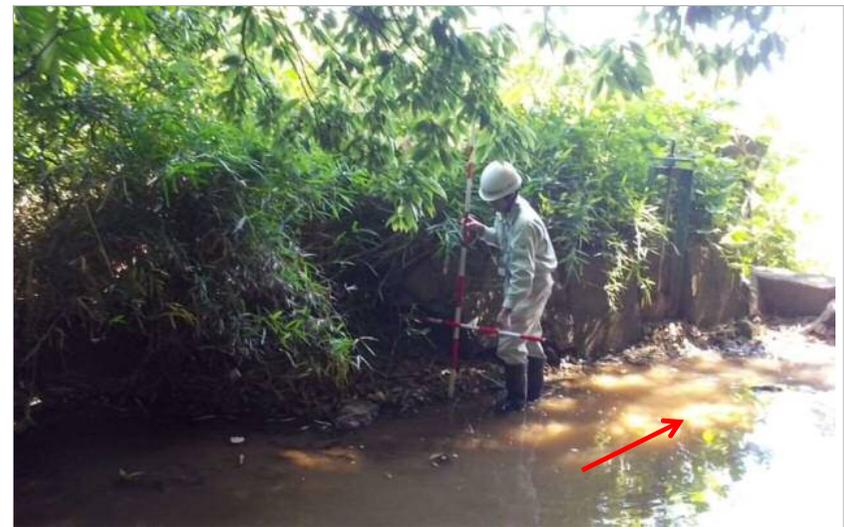
受付番号	148	路河川名	志楽川	提案内容	護岸整備	対応案	実施	護岸工
審査番号	東 - 43	箇所名	舞鶴市 鹿原地内	現在の 状況	土羽護岸が浸食を受け大きく抉られており、不安定な状況となっている。	実施できない理由

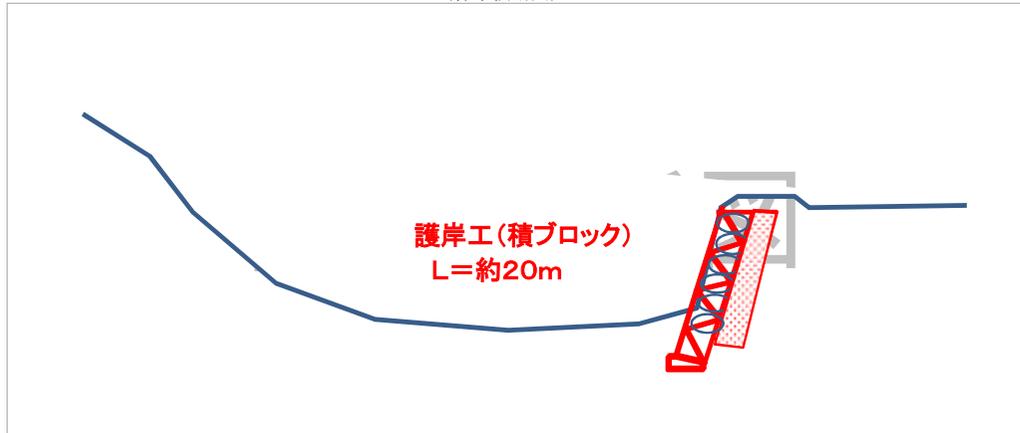
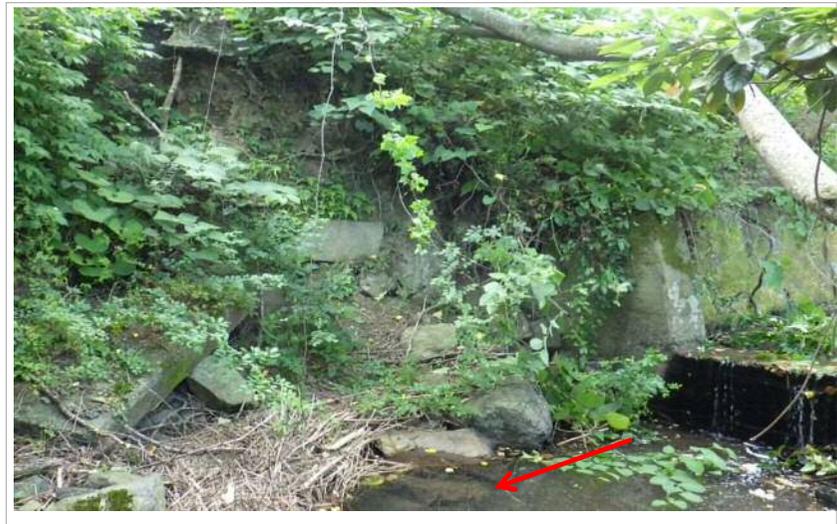
受付番号	151	路河川名	瀬崎川	提案内容	河床張コンクリート補修・護岸整備・立木伐採	対応案	実施	護岸工
審査番号	東 - 44	箇所名	舞鶴市 瀬崎 地内	現在の 状況	河床張コンクリートが損傷を受けている。また、一部護岸に被害が生じており、放置すれば被害範囲が広がる恐れがある。	実施できない理由

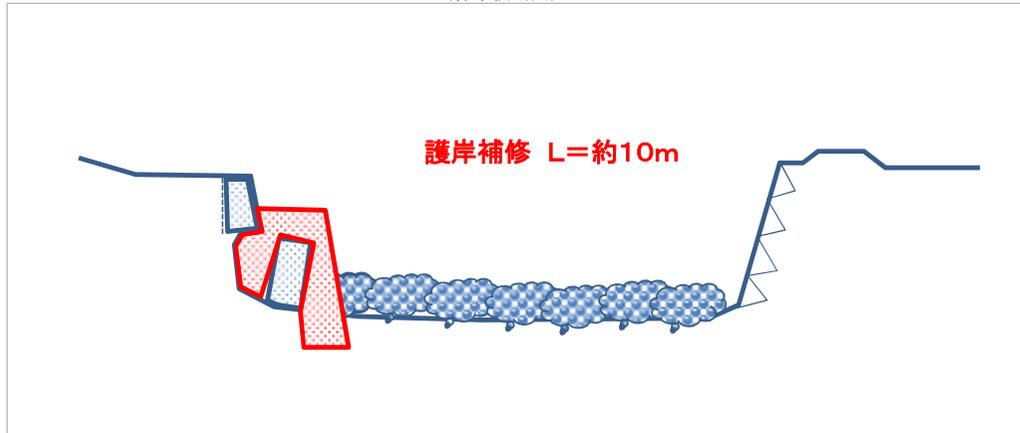
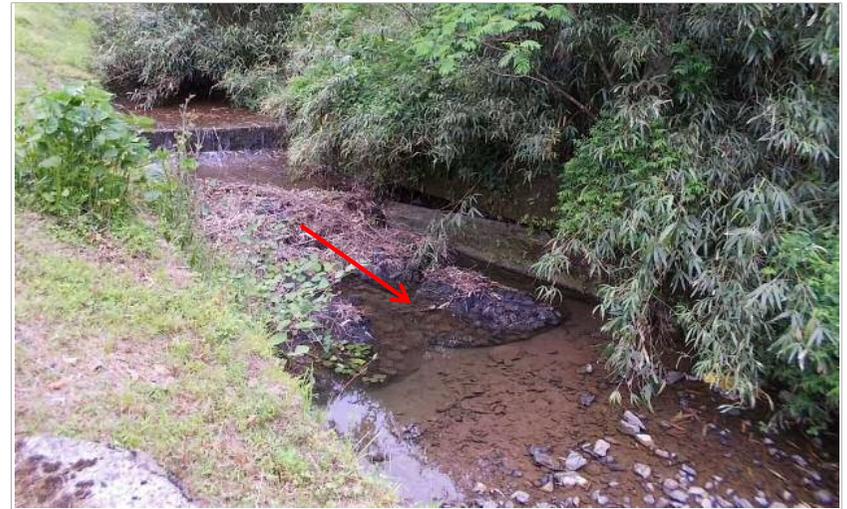
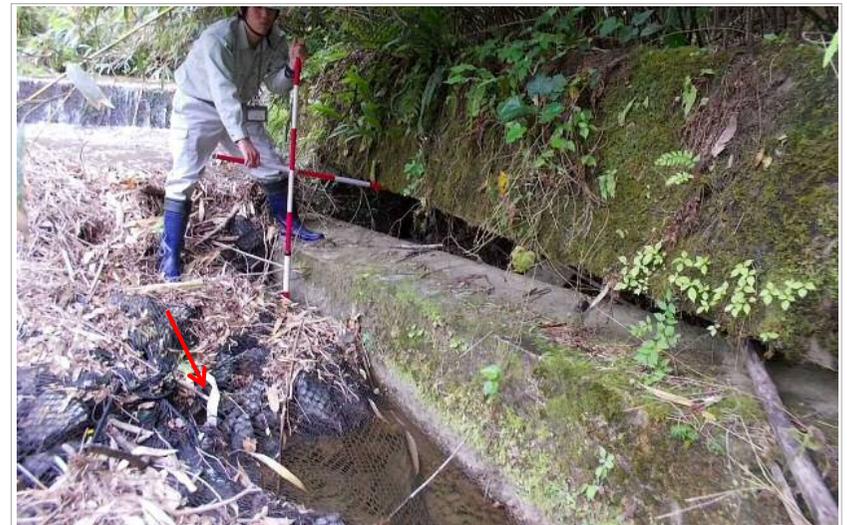
受付番号	182	路河川名	高野川	提案内容	護岸改修整備	対応案	実施	護岸補修
審査番号	東 - 45	箇所名	舞鶴市 城屋 地内	現在の 状況	擁壁護岸がズれており空洞が出来ているが、護岸の崩落を防ぐ為に袋詰玉石工で補修がされている。	実施できない理由

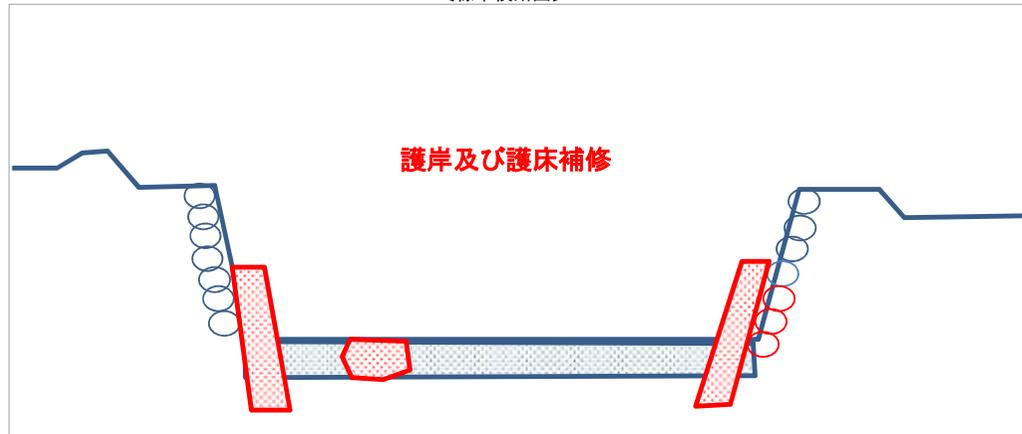
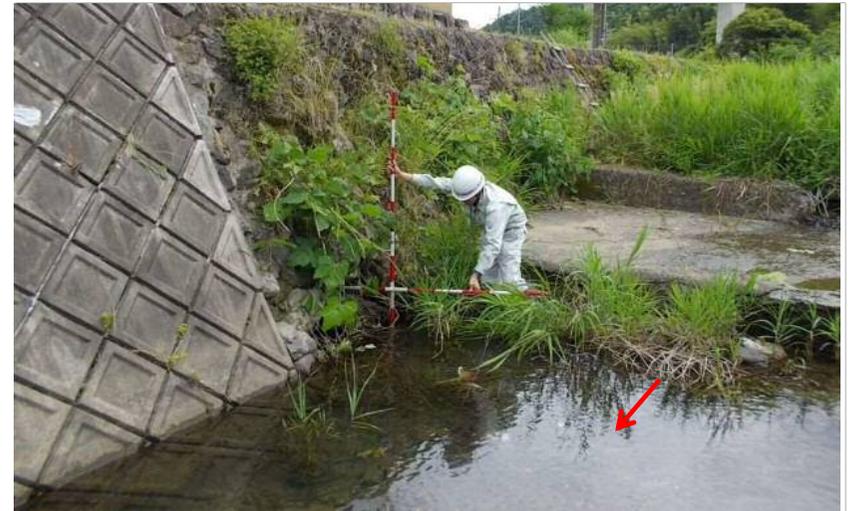
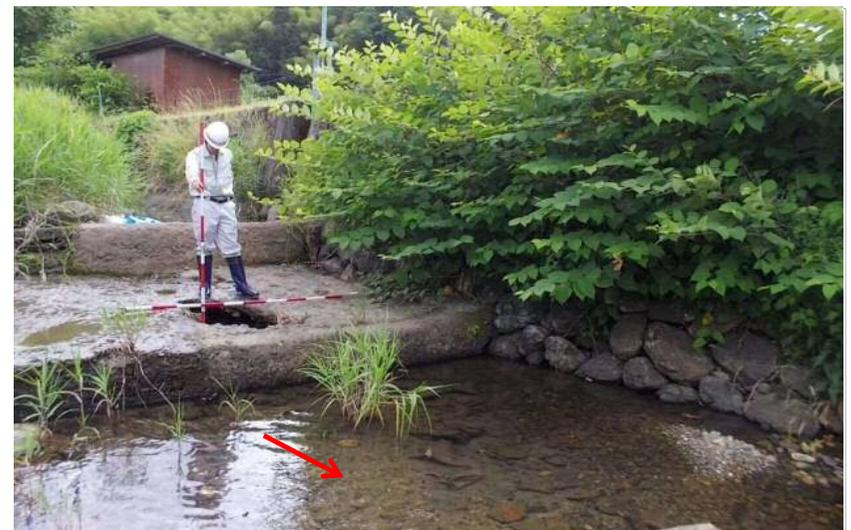
受付番号	196	路河川名	池ノ内下川	提案内容	両護岸の補修、護床工	対応案	実施	護岸及び護床補修
審査番号	東 - 46	箇所名	舞鶴市 池ノ内下 地内	現在の 状況	古い空積護岸の一部損傷がある。又、水叩部に穴が空いている。	実施できない理由

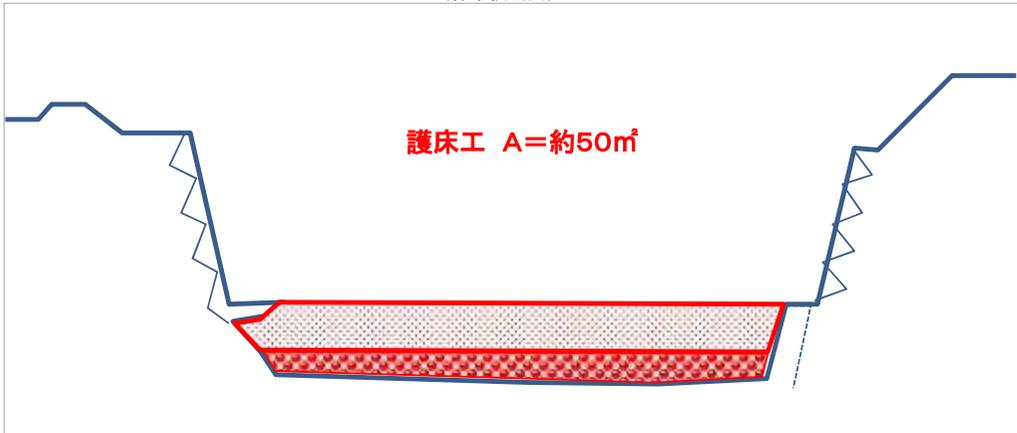
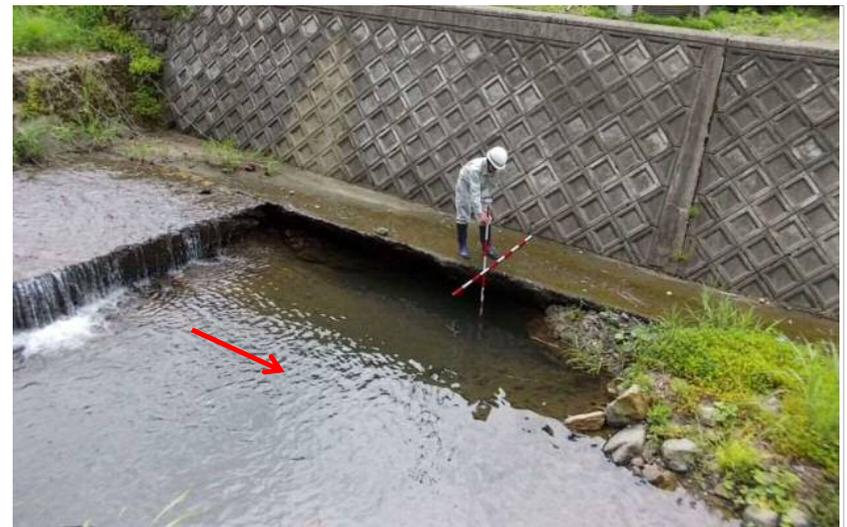
受付番号	198	路河川名	池ノ内下川	提案内容	護床工	対応案	実施	護床工
審査番号	東 - 47	箇所名	舞鶴市 池ノ内下 地内	現在の 状況	落差工の水叩き部下流が深掘れし、護岸が不安定になっている。	実施できない理由

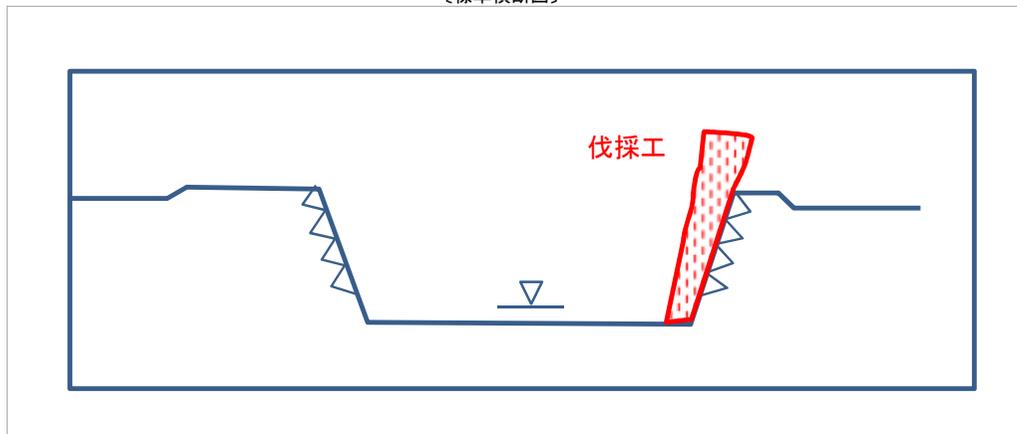
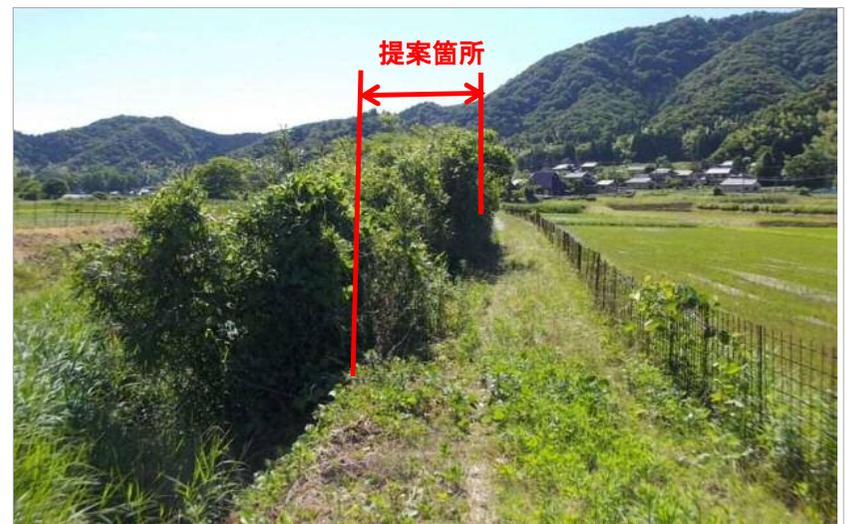
受付番号	258	路河川名	河辺川	提案内容	護岸整備	対応案	実施	伐採工
審査番号	東 - 48	箇所名	舞鶴市 西屋 地内	現在の 状況	上下流(右岸)は護岸整備が出来ている。提案箇所は土羽護岸で草木が繁茂しているが、比較的安定した状況である。	実施できない理由

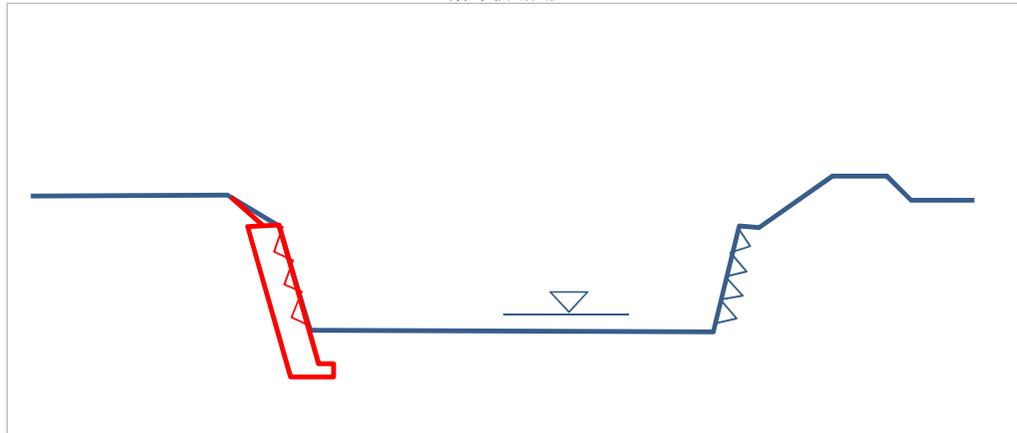
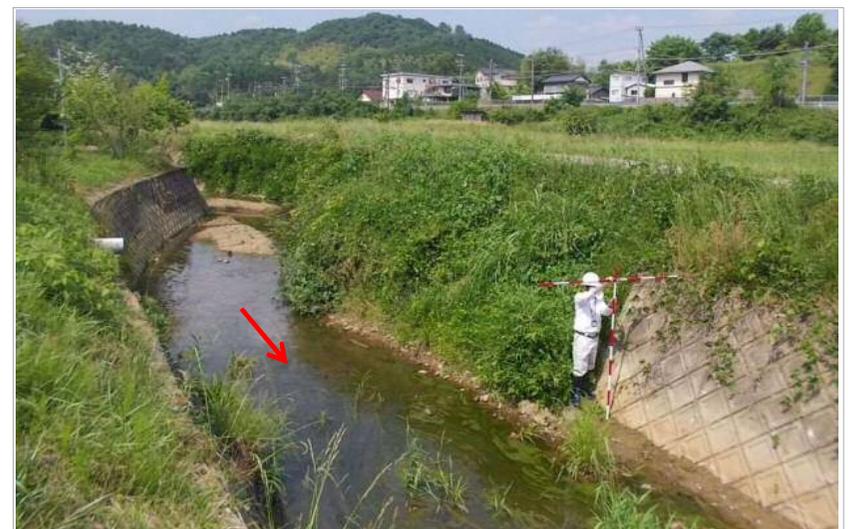
受付番号	77	路河川名	八田川	提案内容	護岸整備・河川点検	対応案	一部実施	護岸工
審査番号	東 - 49	箇所名	綾部市 梅迫町 地内	現在の状況	提案箇所は土羽護岸で上下流はブロック積護岸。上流側箇所は背後地に建物がある。下流側箇所は比較的安定している。	実施できない理由	建物のある上流側の既設護岸間のみ実施

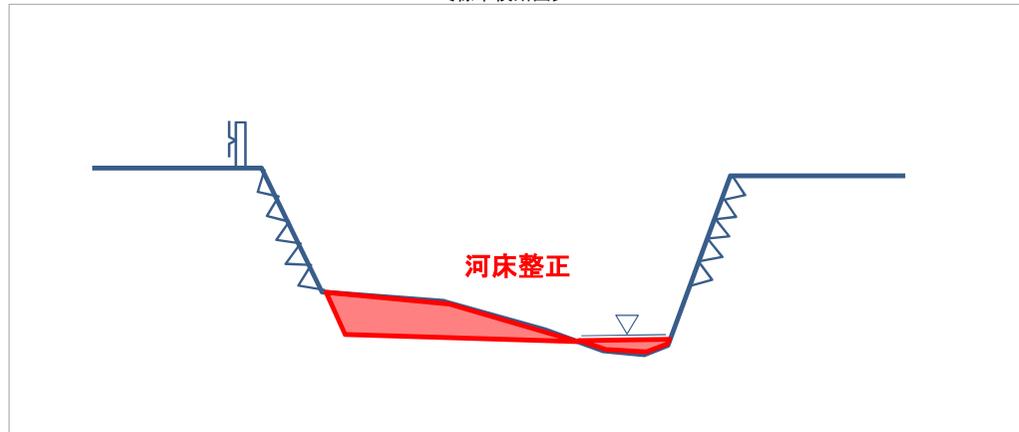
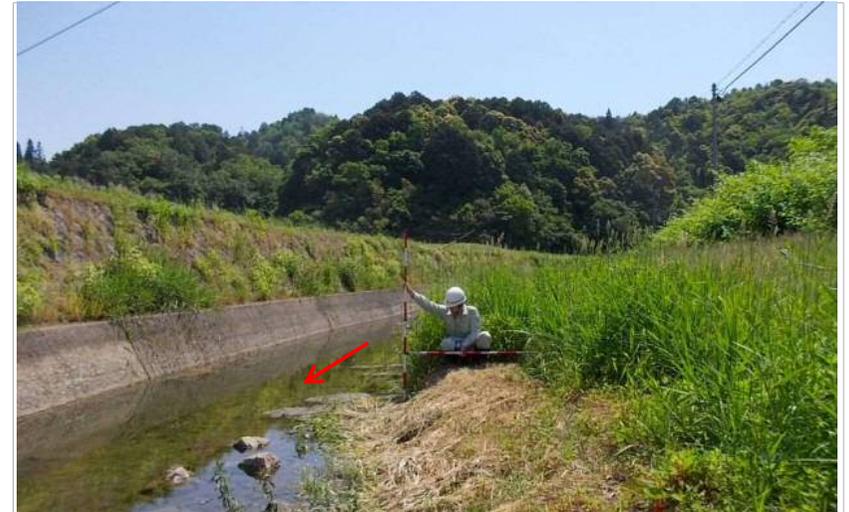
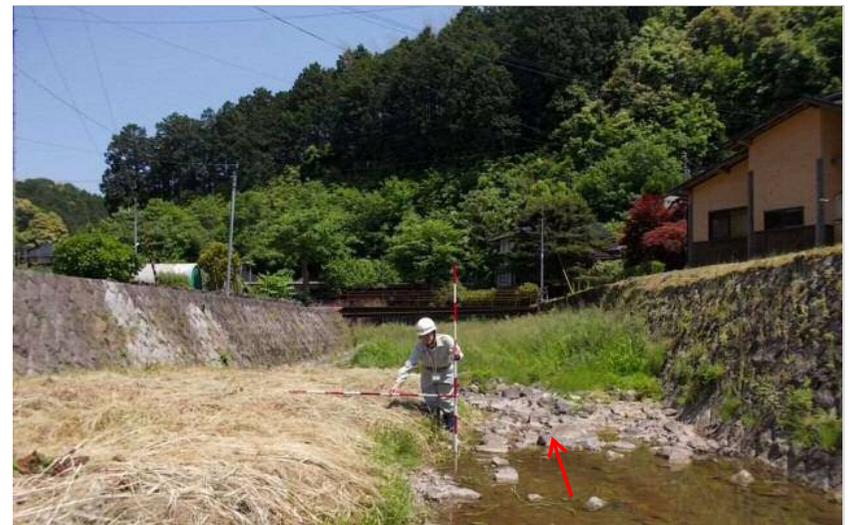
受付番号	18	路河川名	久田美川	提案内容	川床を重機等で均等にならしてほしい。 平成28年度提案箇所と同一箇所	対応案	他事業実施 (不採択)	河床整正
審査番号	東 - 50	箇所名	舞鶴市 久田美 地内	現在の 状況	土砂が堆積している箇所や河床低下をして いる箇所がある。	実施できな い理由

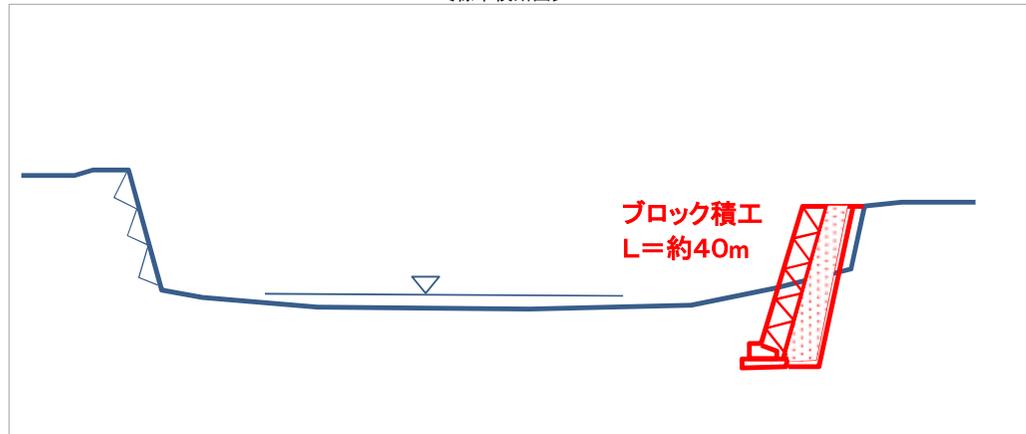
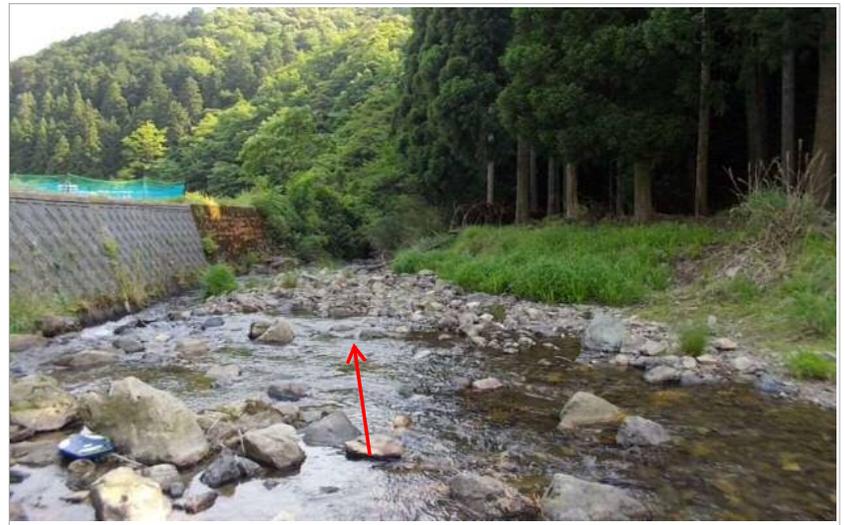
受付番号	8	路河川名	岡田川	提案内容	堤防決壊箇所の再構築	対応案	実施しない (不採択)
審査番号	東 - 51	箇所名	舞鶴市 上漆原地内	現在の 状況	土羽護岸(右岸側)があるが、比較的安定している	実施できない理由	護岸は比較的安定しており、早期の対策を要しないため

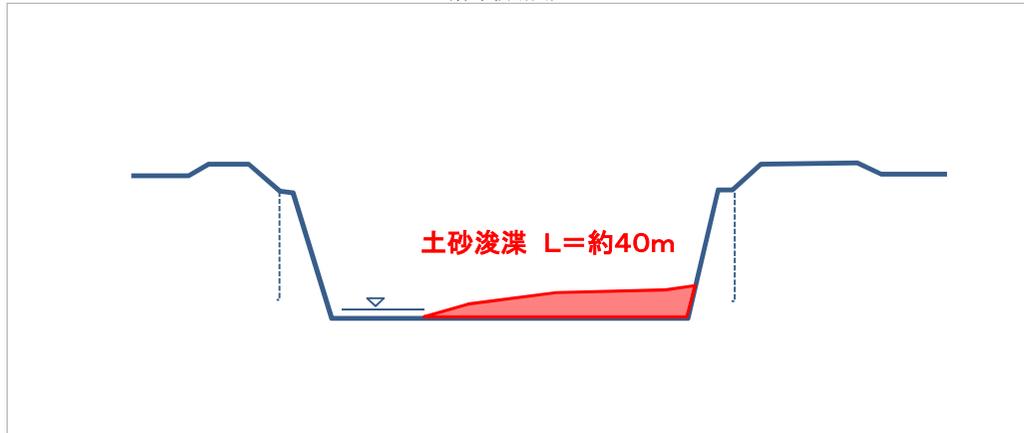
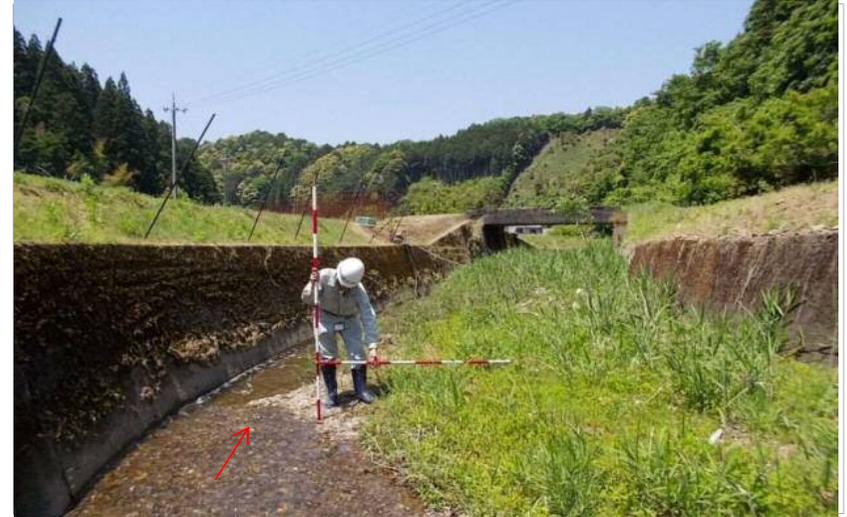
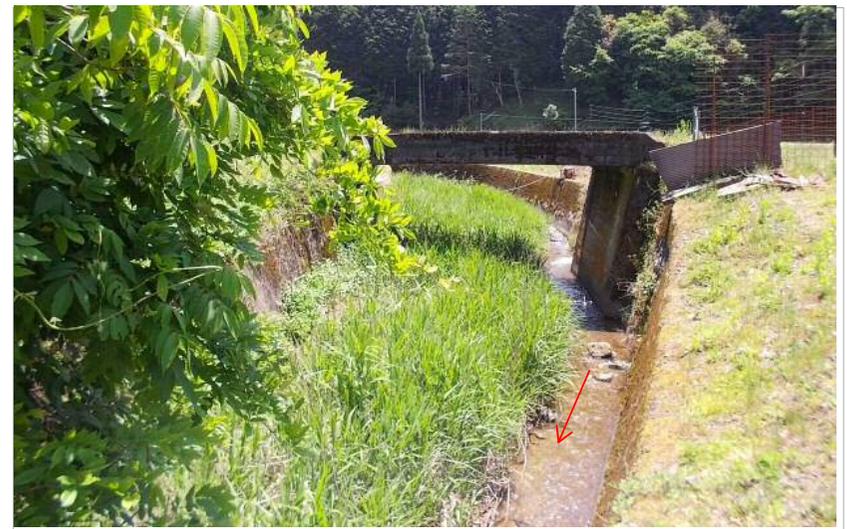
受付番号	17	路河川名	池田川	提案内容	河床に堆積した土砂を取り除く	対応案	実施しない (不採択)
審査番号	東 - 52	箇所名	舞鶴市 久田美 地内	現在の 状況	土砂が堆積し、草が繁茂しているが、堆積量は比較的少なく、河川への影響は軽微である。	実施できない理由	土砂堆積量が比較的少ないため

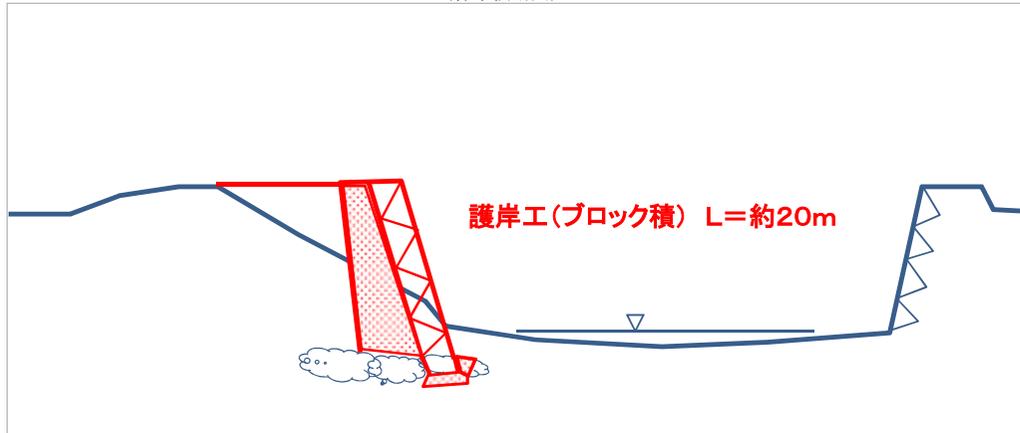
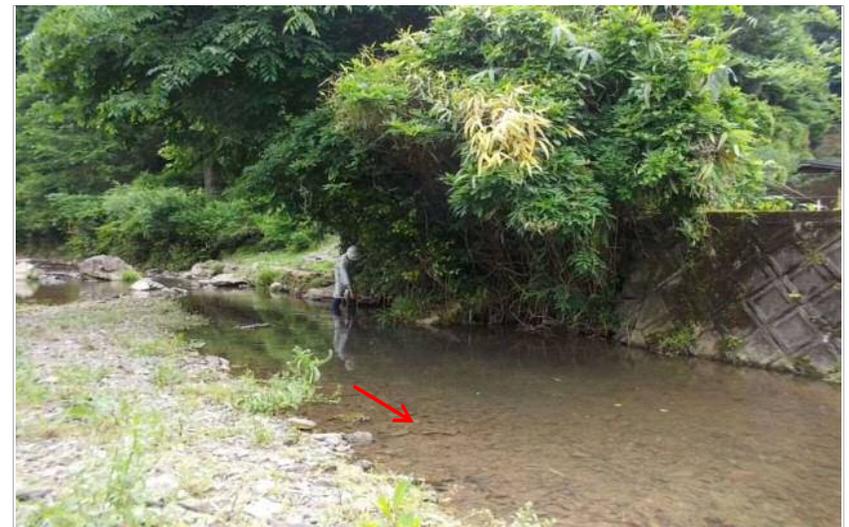
受付番号	26	路河川名	高野川	提案内容	護岸の整備	対応案	実施しない (不採択)
審査番号	東 - 53	箇所名	舞鶴市 城屋 地内	現在の 状況	一部で護岸基礎部に浸食が見られるが大きな変状はなく、比較的安定している。	実施できない理由	護岸は比較的安定しており、早期の対策を要しないため

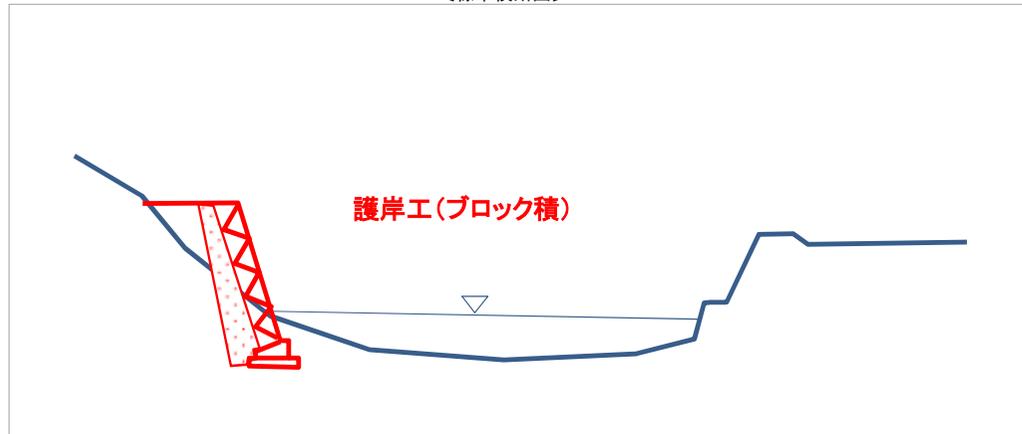
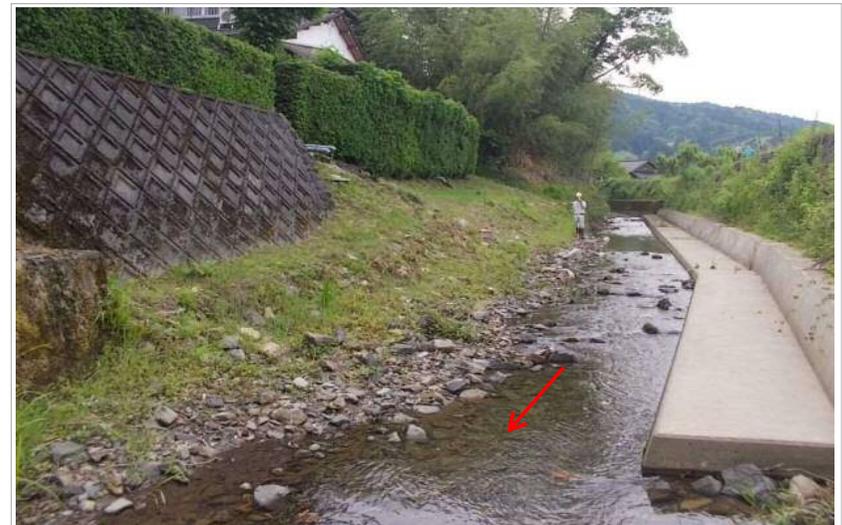
受付番号	27	路河川名	高野川	提案内容	護岸の整備	対応案	実施しない (不採択)
審査番号	東 - 54	箇所名	舞鶴市 城屋 地内	現在の 状況	土羽護岸であるが、比較的安定している	実施できない 理由	護岸は比較的安定しており、早期の対策を要しないため

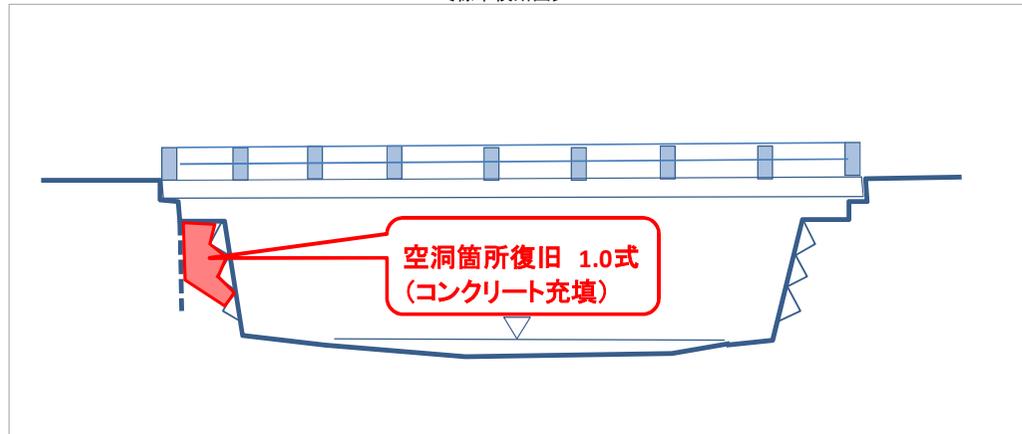
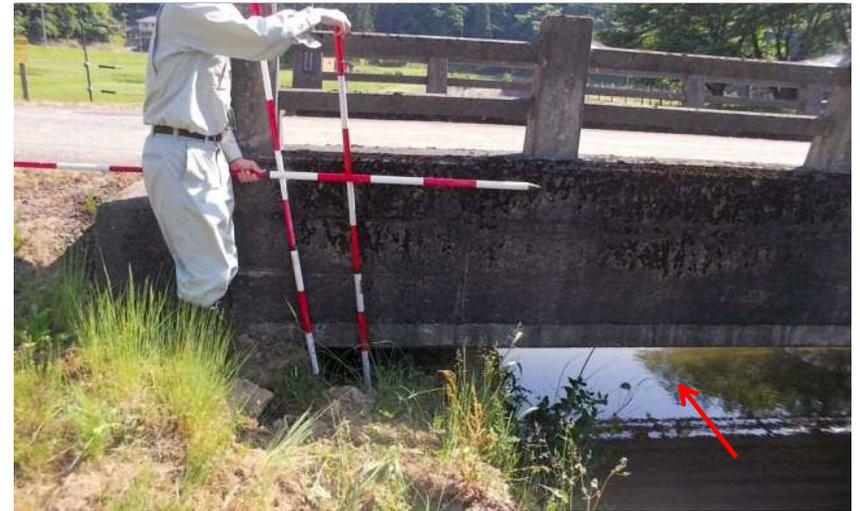
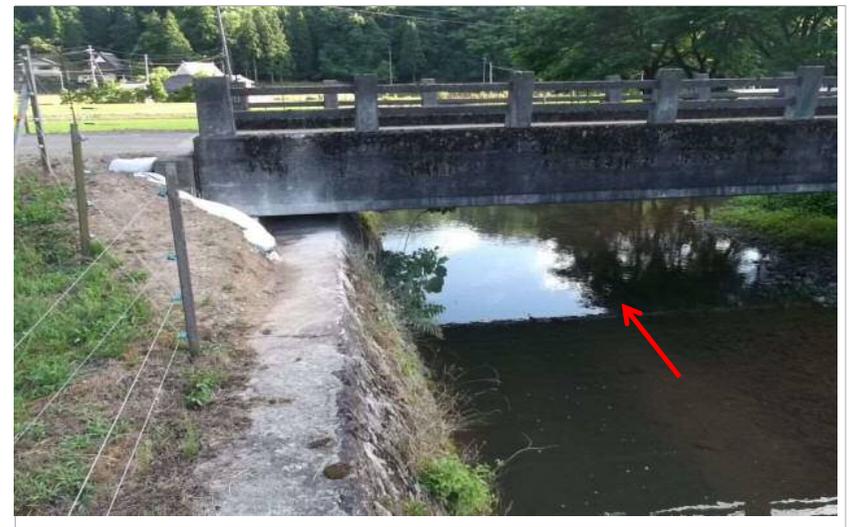
受付番号	43	路河川名	岡田川	提案内容	護岸背面部空洞箇所のコンクリートによる充填	対応案	実施しない (不採択)
審査番号	東 - 55	箇所名	舞鶴市 下漆原 地内	現在の 状況	山角橋の橋台と護岸背面部(左岸)の間に 空洞がある	実施できない 理由	橋梁の管理者である舞鶴市が対応済

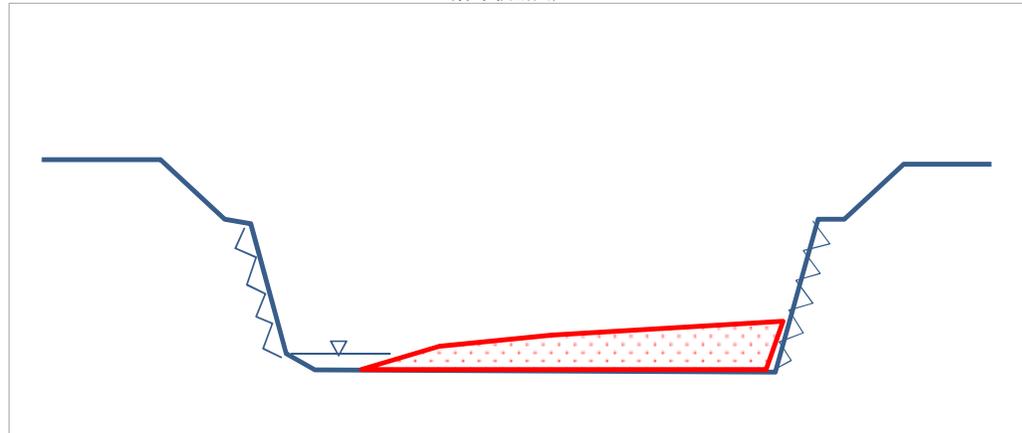
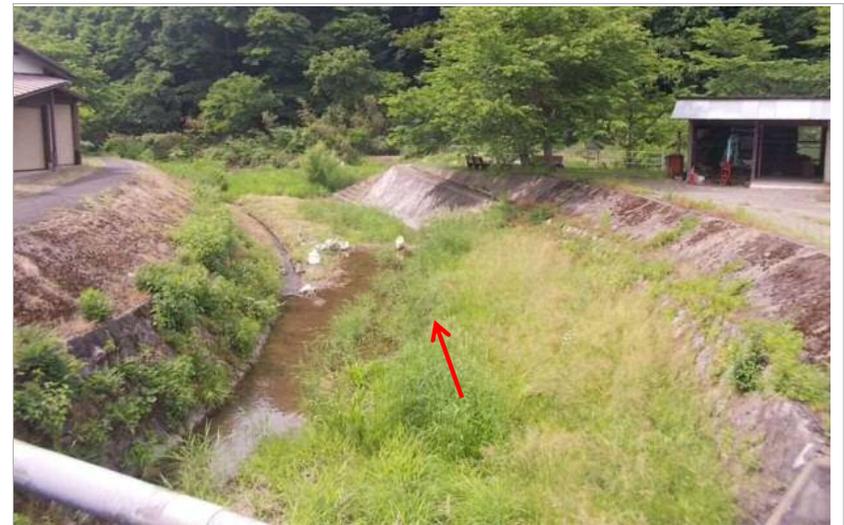
受付番号	74	路河川名	菅坂川	提案内容	土砂の浚渫	対応案	実施しない (不採択)
審査番号	東 - 56	箇所名	舞鶴市 木ノ下 地内	現在の 状況	土砂が堆積し、草が繁茂しているが、堆積量は比較的少なく、河川への影響は軽微である。	実施できない理由	土砂堆積量が比較的少ないため

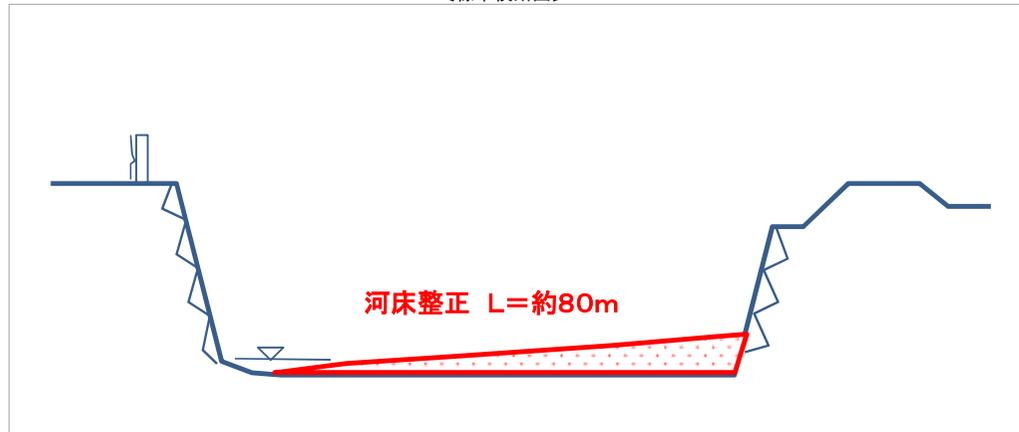
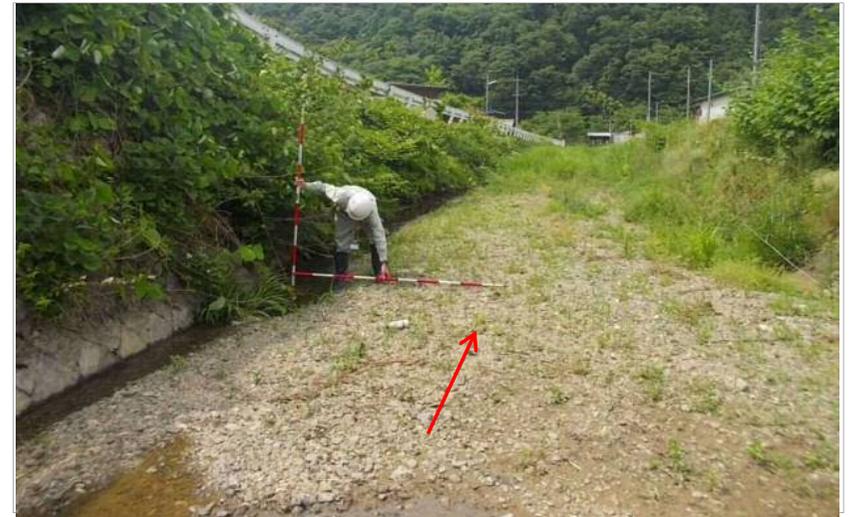
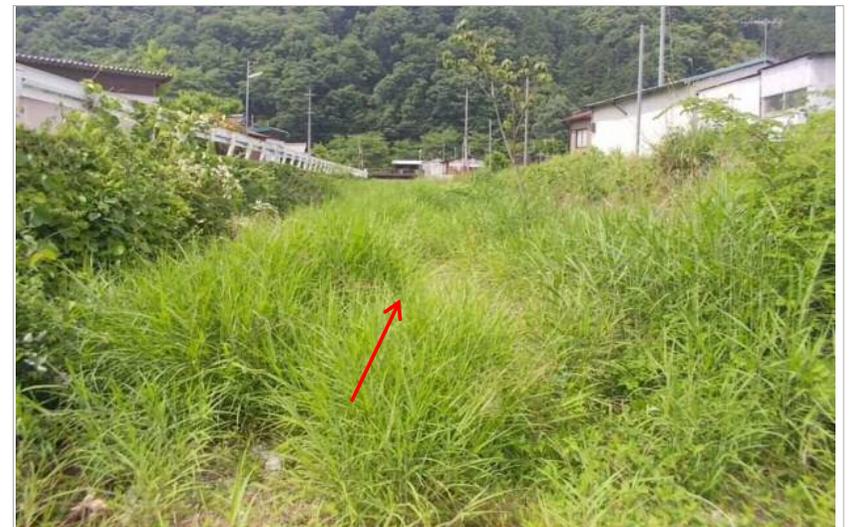
受付番号	75	路河川名	菅坂川	提案内容	土砂の浚渫	対応案	実施しない (不採択)
審査番号	東 - 57	箇所名	舞鶴市 木ノ下 地内	現在の 状況	土砂が堆積し、草が繁茂しているが、堆積量は比較的少なく、河川への影響は軽微である。	実施できない理由	土砂堆積量が比較的少ないため

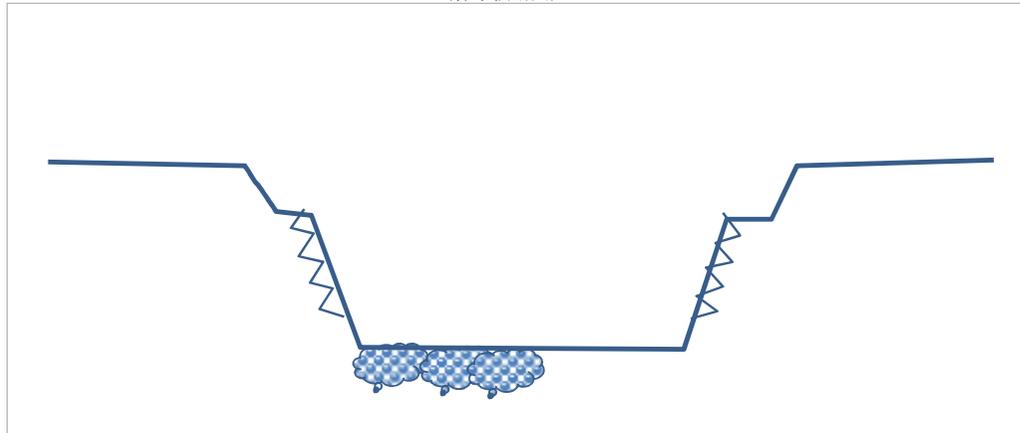
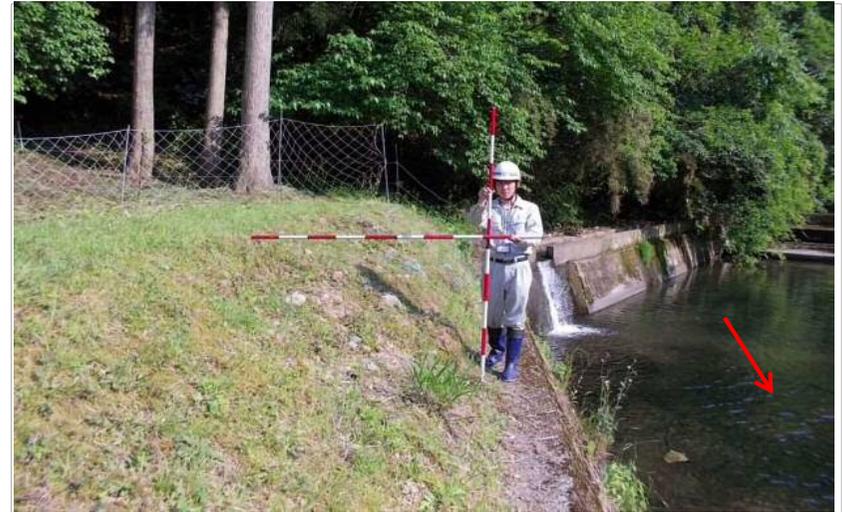
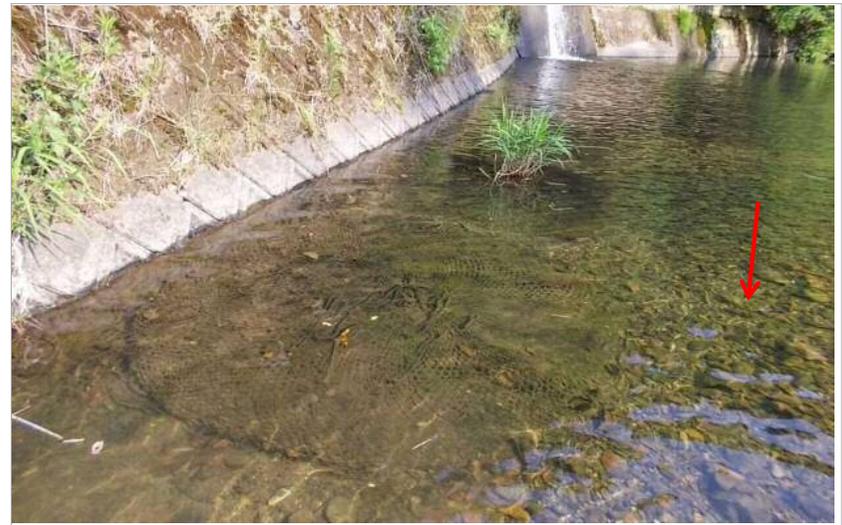
受付番号	87	路河川名	桧川	提案内容	平成16年度に実施した工事の基礎部の改善工事	対応案	実施しない (不採択)
審査番号	東 - 58	箇所名	舞鶴市 大俣 地内	現在の 状況	平成16年度工事で、堤防部はモルタル土のう、河床部は袋詰玉石工で復旧されており、比較的安定した状態である。	実施できない理由	堤防は比較的安定しており、早期の対策を要しないため

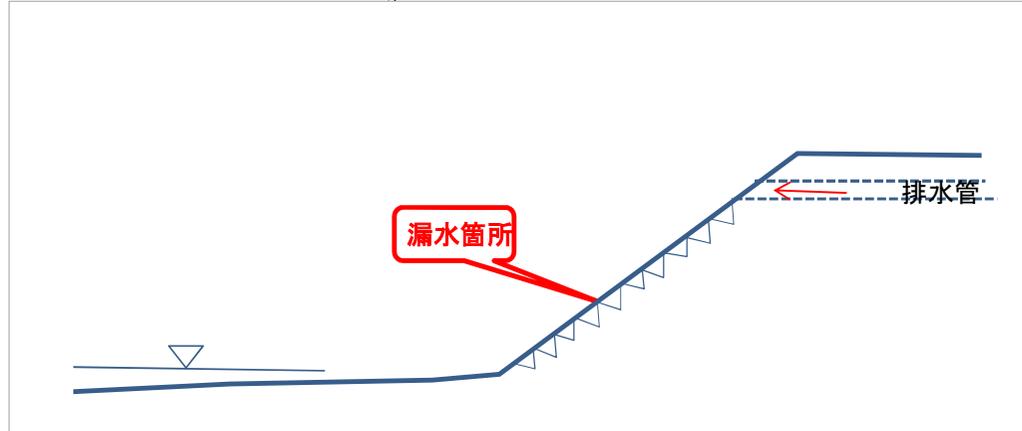
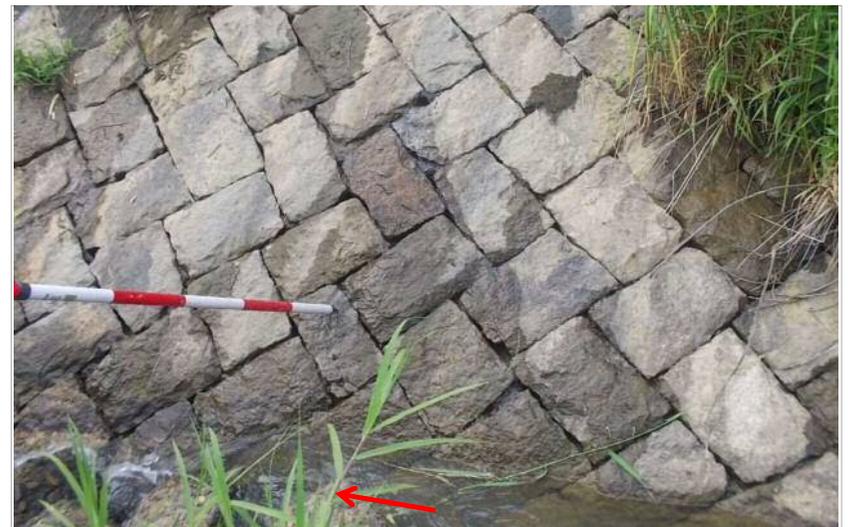
受付番号	104	路河川名	犀川	提案内容	堤防漏水箇所の止水	対応案	実施しない (不採択)
審査番号	東 - 59	箇所名	綾部市 志賀郷町 地内	現在の 状況	堤防上部を横断する排水管周辺の雑割護岸の目地から漏水がある。漏水箇所は不明。	実施できない理由	本年度内に完成できないため。 (漏水箇所の調査・止水工事)

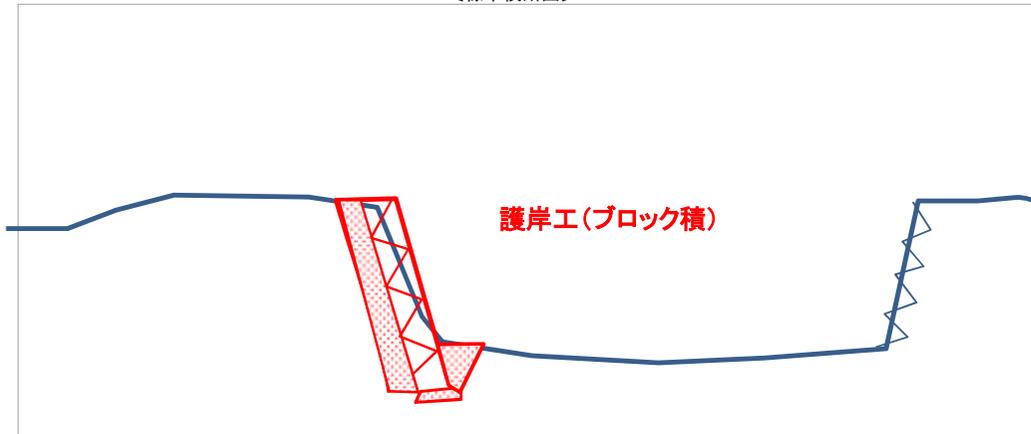
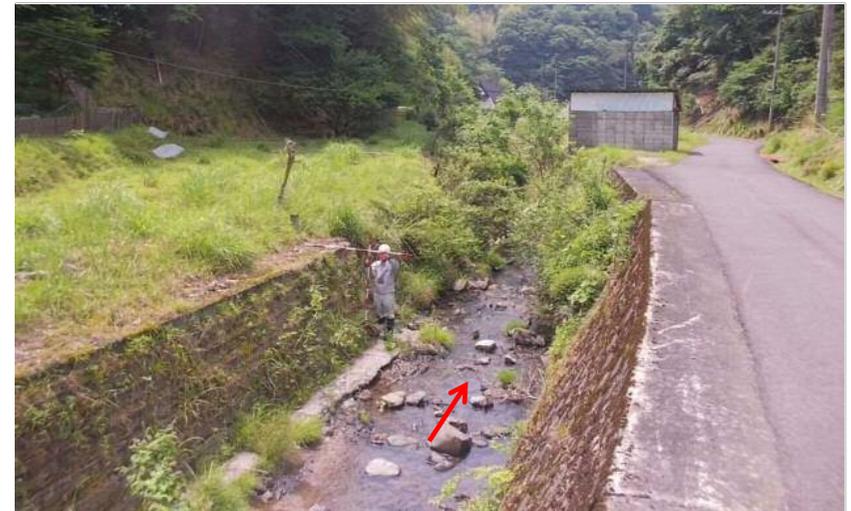
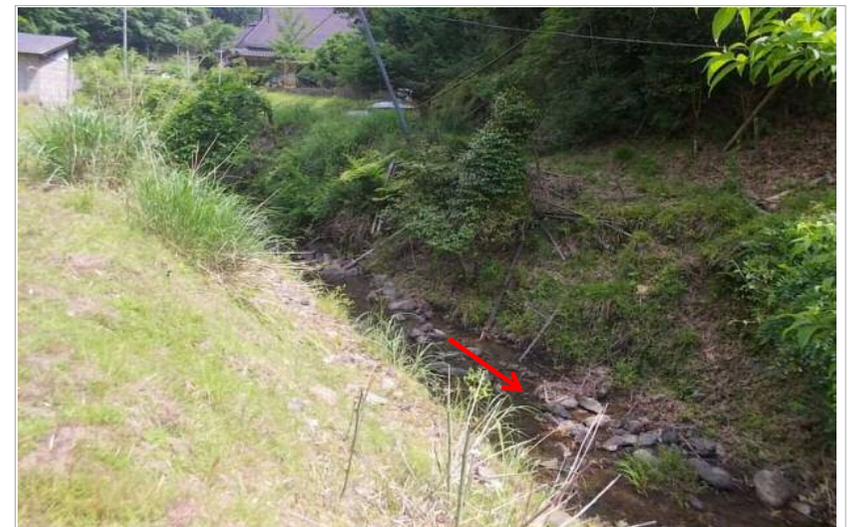
受付番号	119	路河川名	下見谷川	提案内容	護岸整備	対応案	実施しない (不採択)
審査番号	東 - 60	箇所名	舞鶴市 下見谷 地内	現在の 状況	土羽護岸(左岸)の背後地にはイノシシ等による荒廃箇所はあるが、護岸自体は比較的安定している。	実施できない理由	護岸は比較的安定しており、早期の対策を要しないため
