# 既設道路トンネル【NATM】における 覆工維持管理の手引き（案）

令和8年3月

京都府建設交通部道路管理課

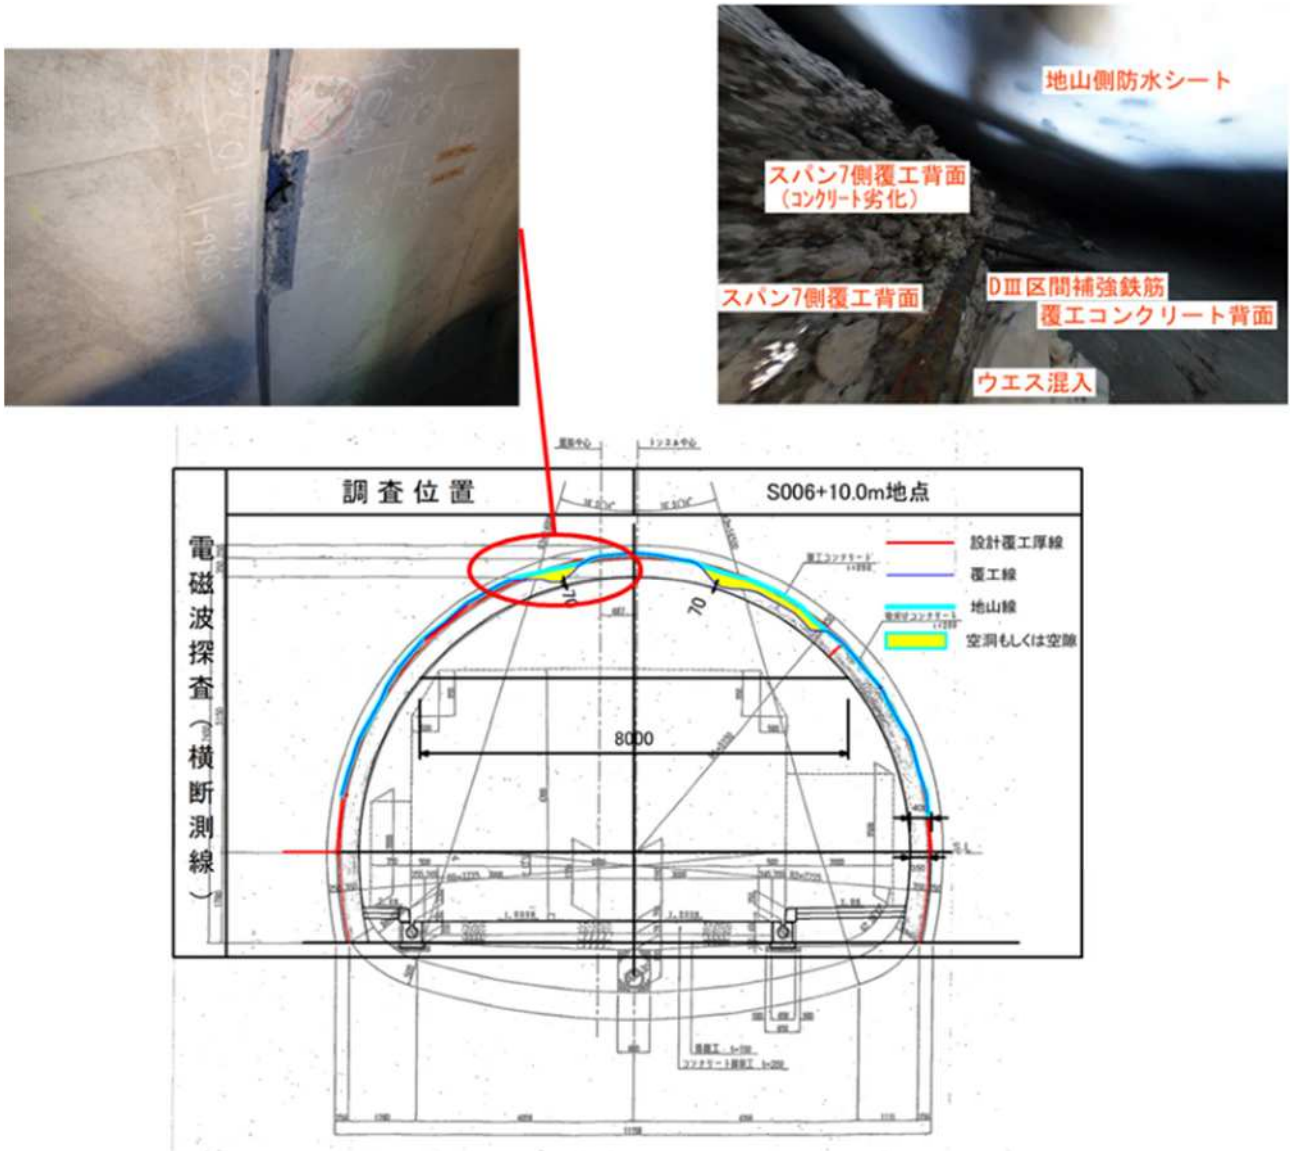
図1.1.5 S006+10.0m 横断面図

- ・ 終点側目地部において、豆板（1.3m×0.05m）について5cmのはつり落としを行ったところ坑口部覆工厚(35cm)が不足しており、覆工表面に穴が開き、覆工厚不足が確認された。

- ・覆工巻厚10cm程度（設計巻厚35cm）で、背面に25cm程度の空洞が残存する。
- ・鉄筋の上までコンクリートがまわっていない。固練りで打設されたコンクリートが横断方向に流れず覆工厚が足りなくなった可能性がある。
- ・防水シートは機能しているため、鉄筋は腐食していない。

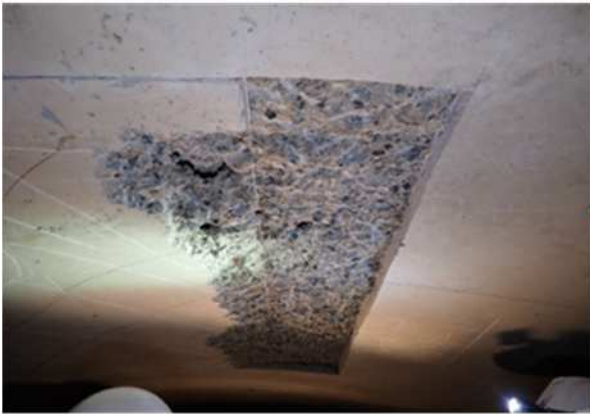
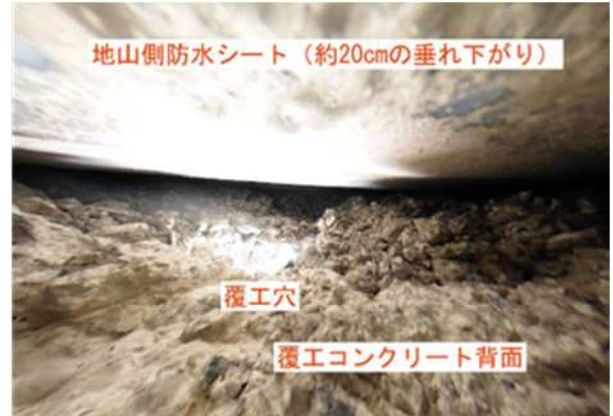
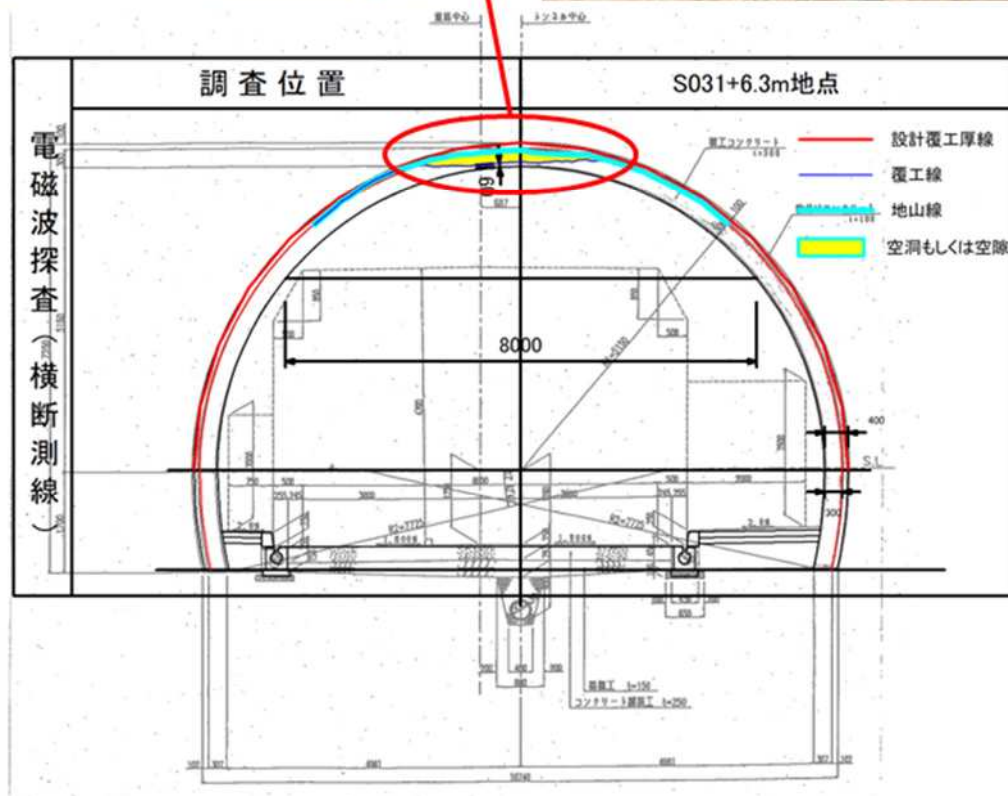
図1.1.6 S031+6.3m 横断面図

- ・天端部において、ひび割れを伴ううき（ $1.2\text{m} \times 1.6\text{m} = 1.92\text{m}^2$ ）部分を5cmはつり落としを行ったところ、一般部覆工厚(30cm)が不足しており、覆工表面に穴が開き、覆工厚不足が確認された。

- ・覆工巻厚は最小5cmで一部欠損（はつり落とし工により一部、欠損が発生）。
- ・天端部において、防水シートが何らかの理由で垂れ下がり、そこにコンクリートが入らなかったため、空洞が生じているものと考えられる。
- ・周辺の広範囲にわたって打音異常が確認されている。
- ・防水シートは機能している。

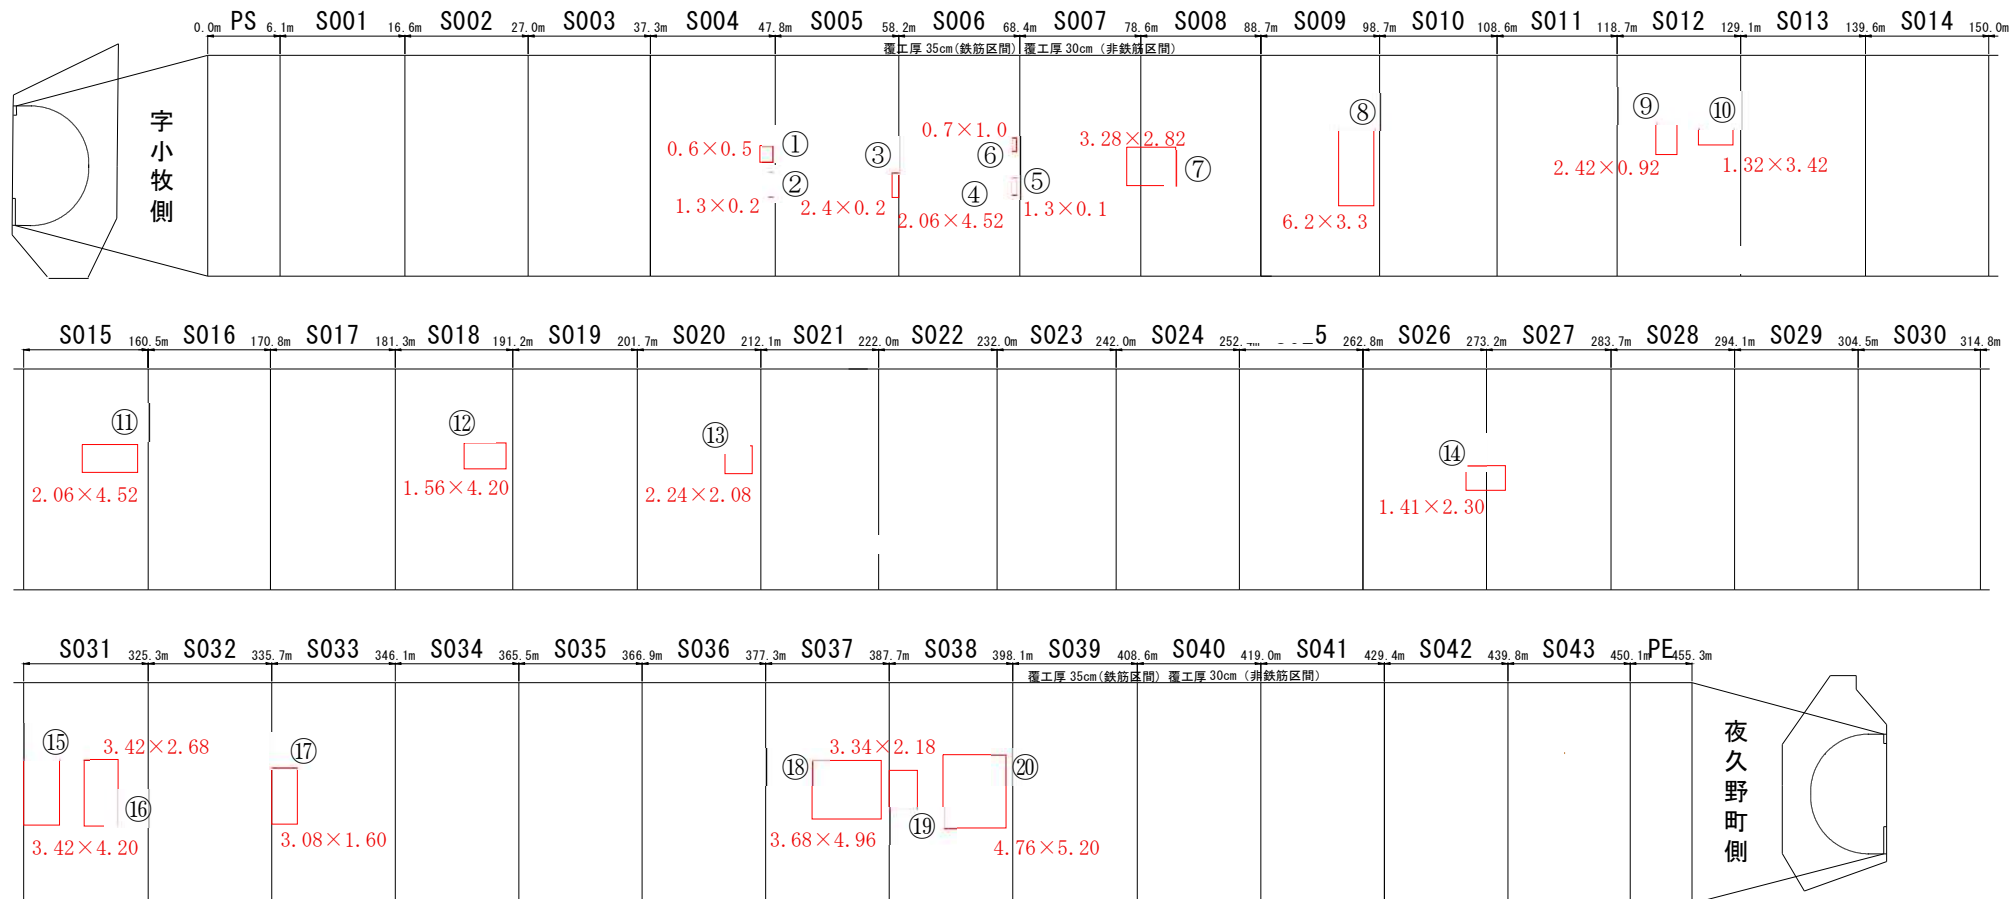
図 1.1.7 覆工厚不足及び背面空洞箇所 (1)

(1) 道路防災ドクターからの助言をもとに詳細調査を実施した結果、覆工厚不足及び背面空洞がある箇所を20箇所確認した。

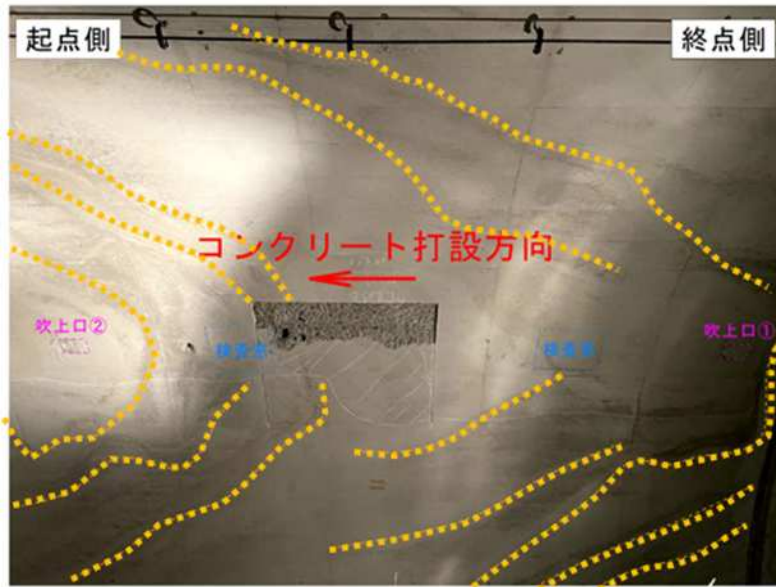
写真 1.2.1 コンクリートの流動跡

- ①-1 アーチクラウン部の巻厚が大きい場合  
→本トンネルはNATMであり、アーチクラウン部の覆工厚が大きいとは言えないため、今回の原因とは考えにくい。
- ③覆工を縦断勾配の上から下へ向かって施工する場合、空気が残りやすい箇所  
→覆工コンクリートに出ているコンクリートの流動跡から、縦断勾配の下(終点側)から上(起点側)に向かって施工されていると推察されるため、今回の原因とは考えにくい。

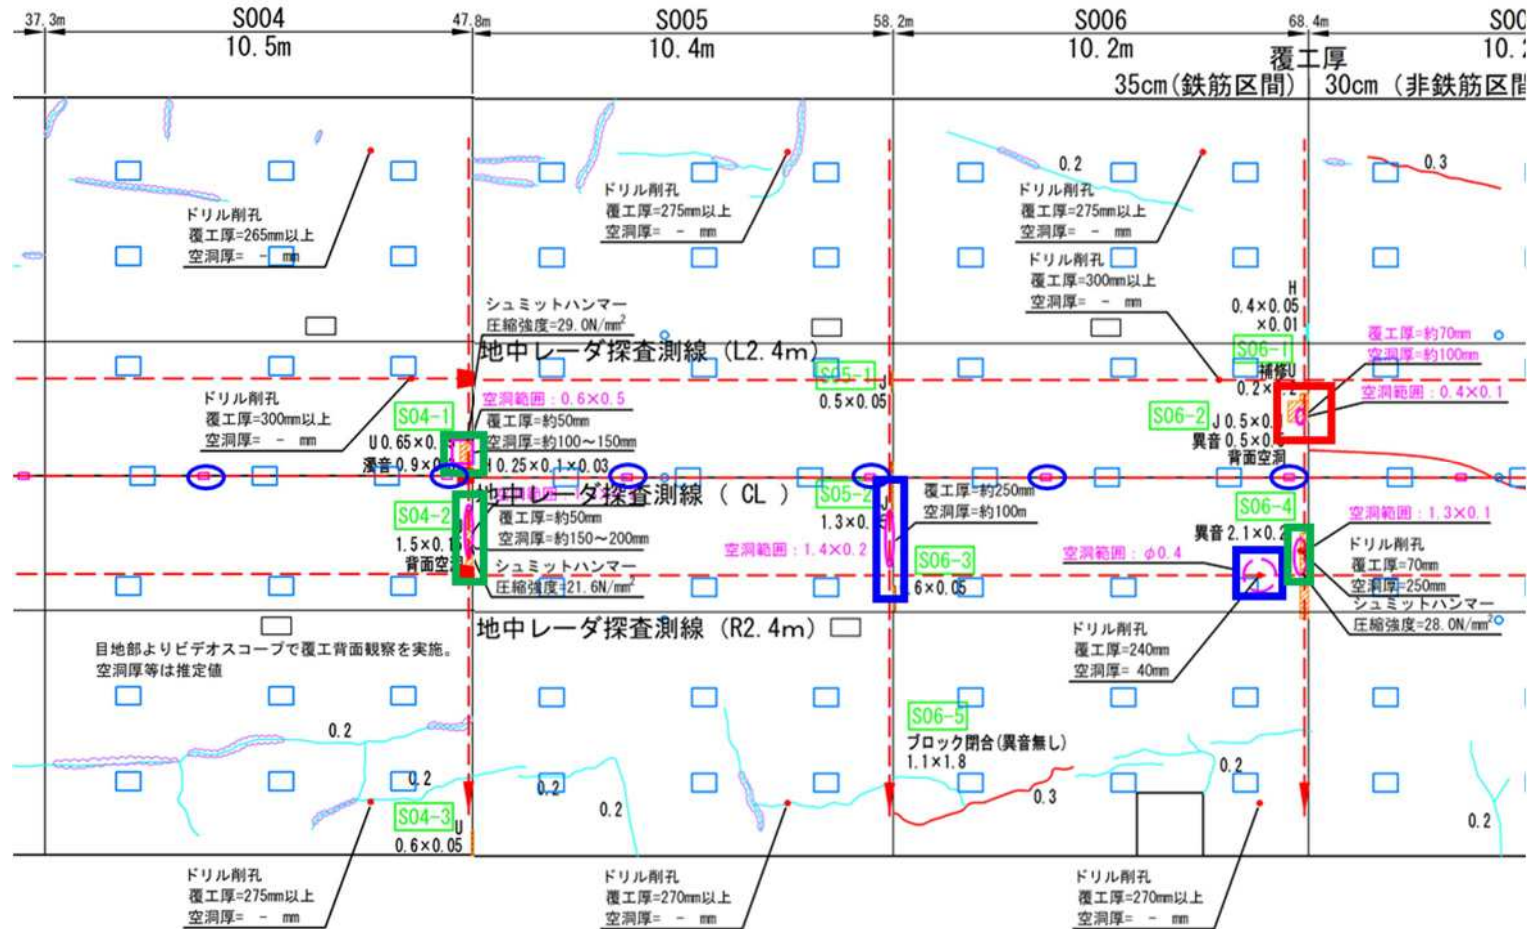
図1.2.6 ゆずりトンネル展開図(1)

・ S004、S005、S006（坑口部）の箇所

→坑口部の支保パターンがDⅢaの区間であるため、「①-2吹上口周辺にコンクリートがたまり、十分に充填ができない場合がある箇所 鉄筋区間」に該当し、また、「②-1コンクリートの充填が困難で、施工上空隙が生じやすい箇所 アーチクラウン部（既設コンクリート側）」にも該当するため、空洞が生じたものと推察される。

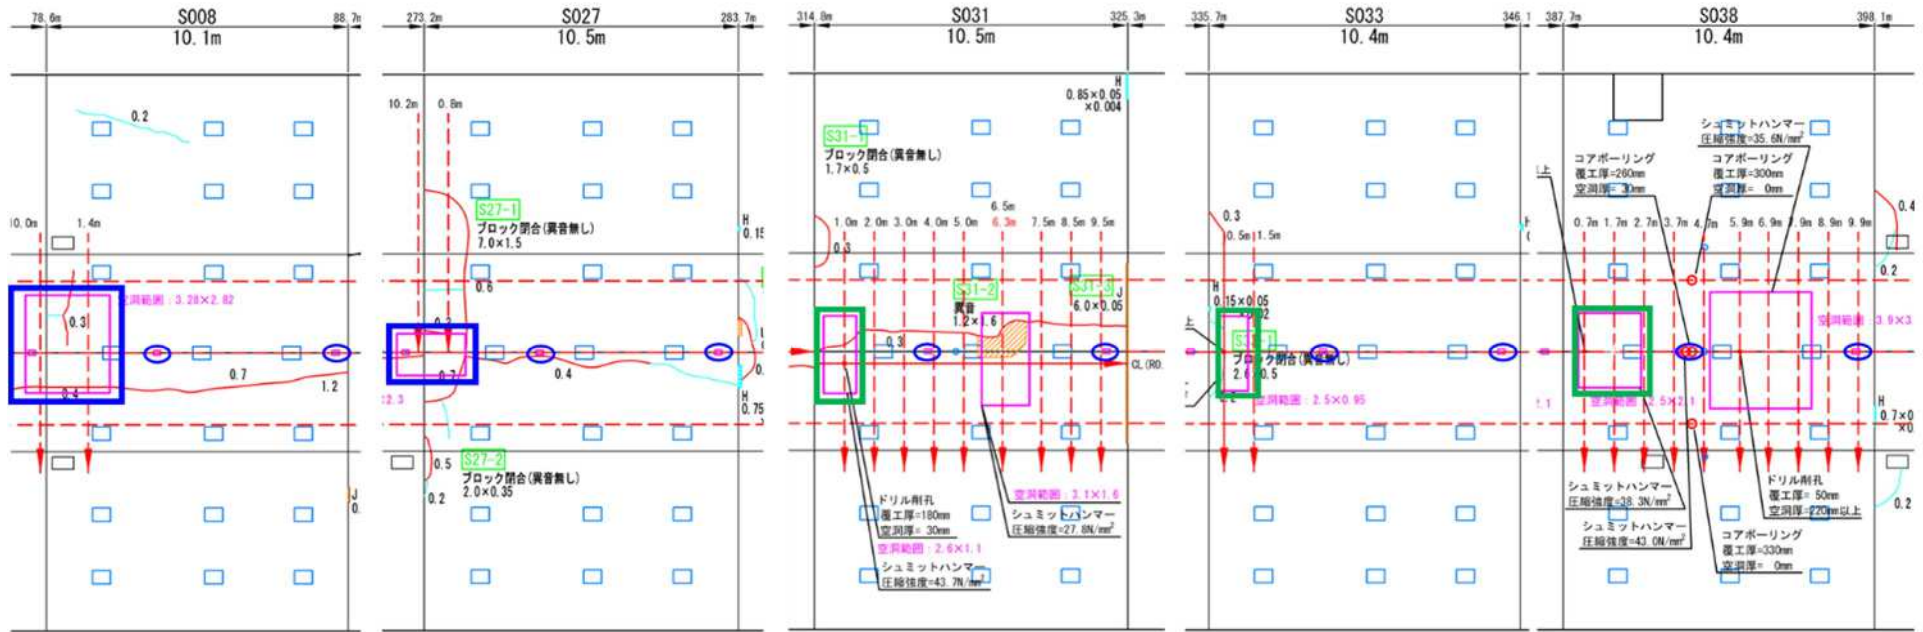
図1.2.7 ゆずりトンネル展開図 (2)

・ S008、S027、S031+1.0、S033、S038+0.7の箇所

→ 「②-1 コンクリートの充填が困難で、施工上空隙が生じやすい箇所 アーチクラウン部（つま側）」に該当するため、空洞が生じたものと推察される。

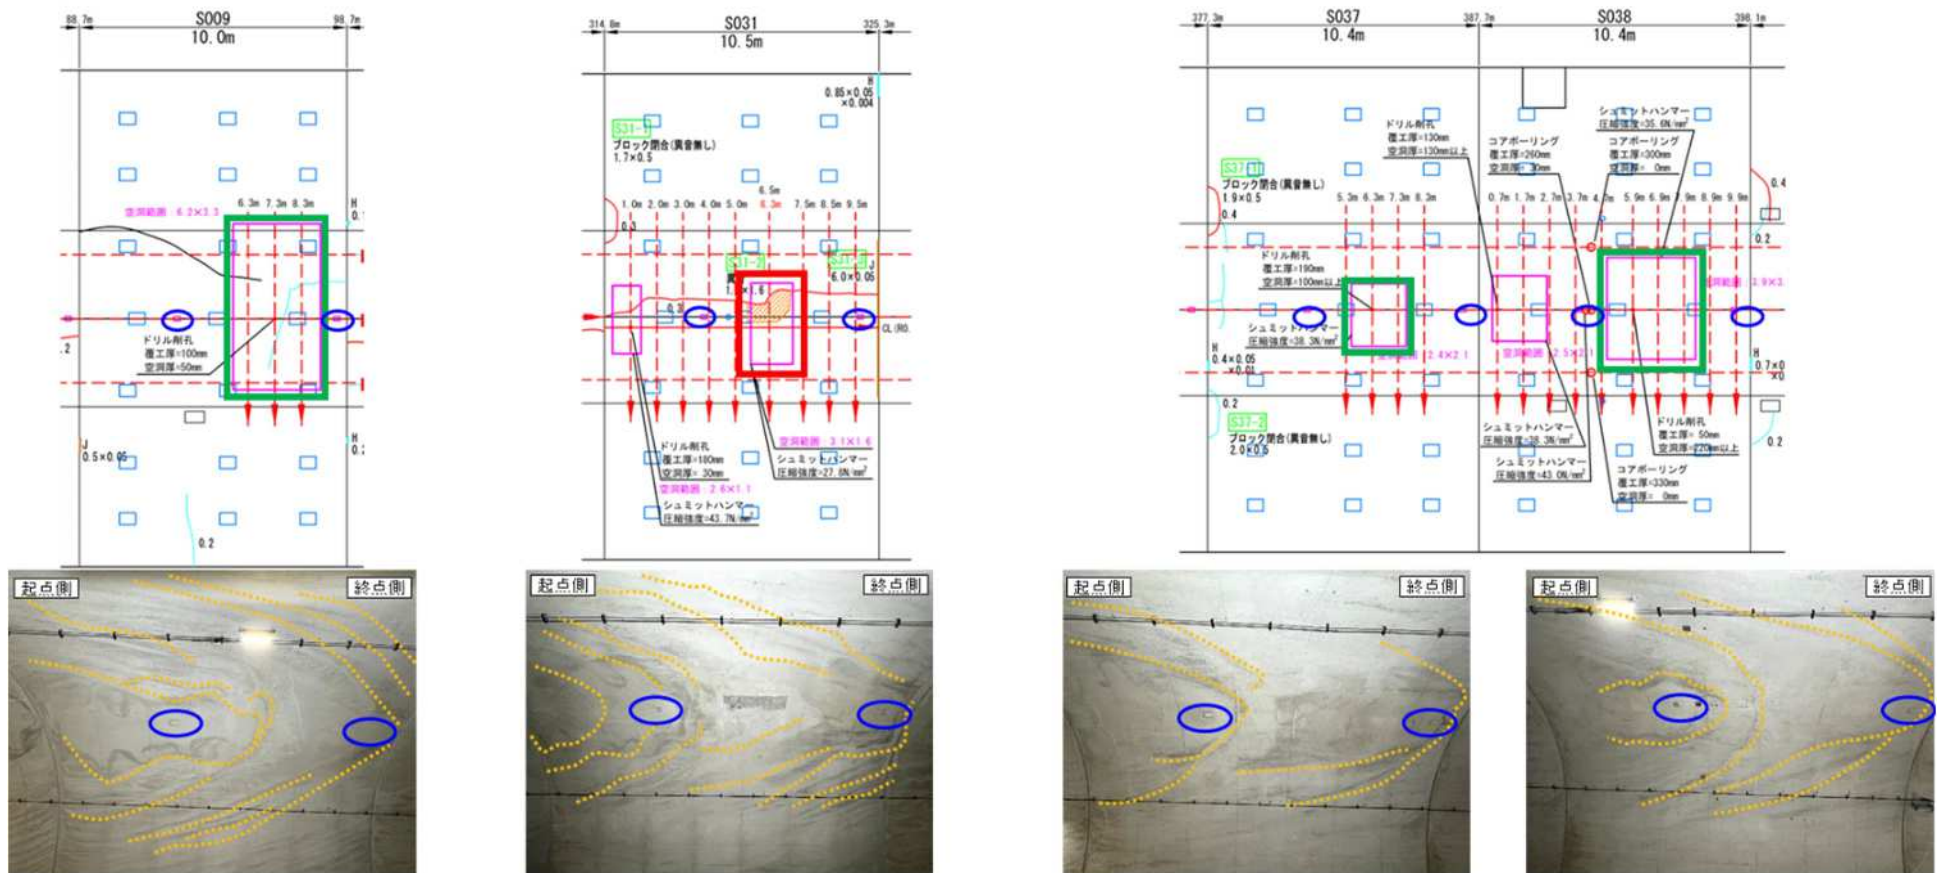
図1.2.8 ゆずりトンネル展開図 (3)

・ S009、S031+6.3、S037、S038+5.9の箇所

→覆工コンクリート表面に現れているコンクリートの流動跡から、吹上口を2箇所使用していることが推察されるため、「②-2コンクリートの充填が困難で、施工上空隙が生じやすい箇所 吹上口を2箇所使用する場合、その中間部」に該当し、空洞が生じたものと推察される。

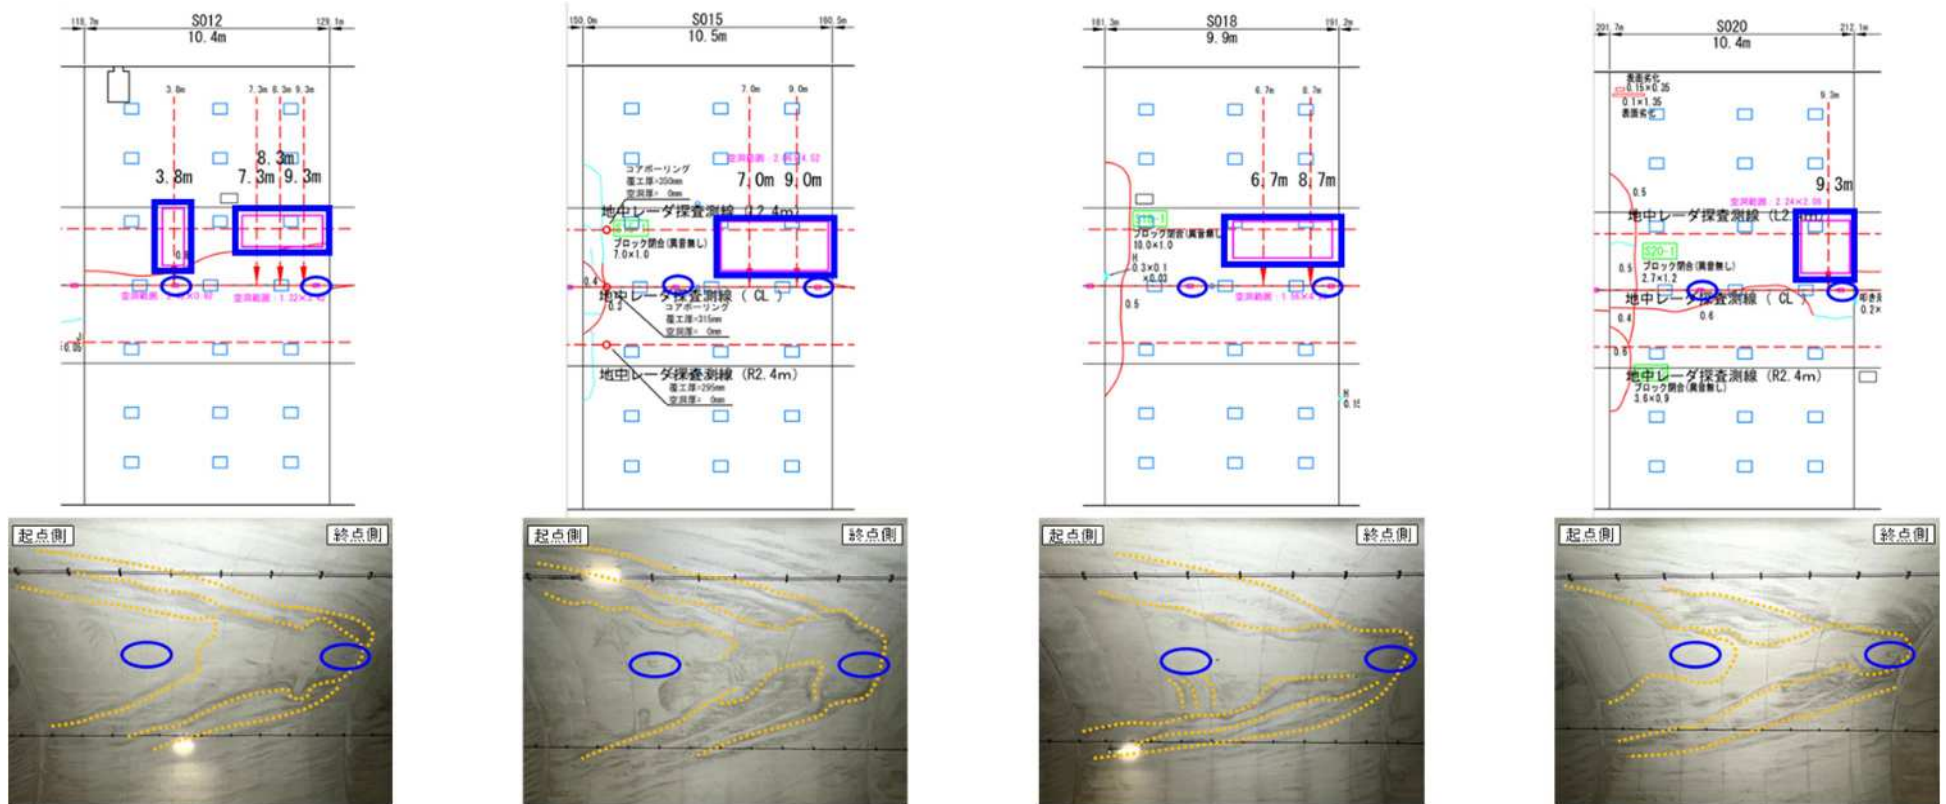
図1.2.9 ゆずりトンネル展開図 (4)

・ S012+3.8、 S012+8.3、 S015、 S018、 S020の箇所

→覆工コンクリート表面に現れているコンクリートの流動跡から、吹上口を2箇所使用していることが推察されるため、「②-2コンクリートの充填が困難で、施工上空隙が生じやすい箇所 吹上口を2箇所使用する場合、その中間部」に該当し、空洞が生じたものと推察される。防水シートの垂れ下がりにより片側に偏った充填になっている可能性がある。
